**MUNICIPALIDAD PROVINCIAL DE  
CARABAYA**

**PLAN DE TRABAJO**

**"SERVICIO DE MANTENIMIENTO DEL CAMINO VECINAL TRAMO: TRAMO VI  
QUEHUANI- CAMATANI - PUMACHACA- MAPURAYA; CARABAYA - PUNO"**

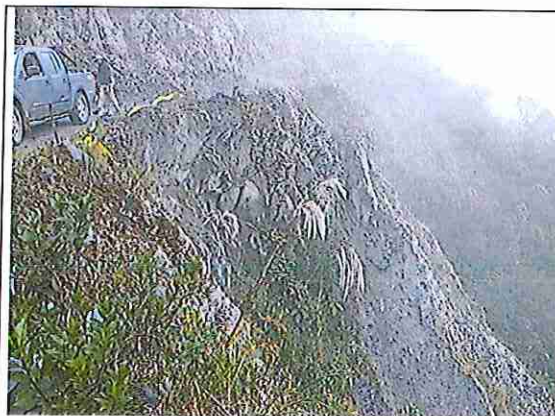
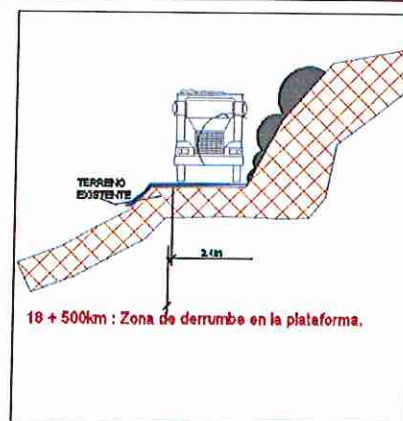
**Fallas geotécnicas.** Las fallas geotécnicas se presenciaron en el derrumbe de la plataforma.

Tramo Quehani – Camatani  
Foto n° 1: DESLIZAMIENTO, zona de derrumbe de la vía 18 + 500

Imagen esquemática de la falla geológica. Vista del sentido contraria a la foto.

**Fallas geotécnicas.** para evitar el derrumbe de la plataforma se recomienda la construcción de muro seco.

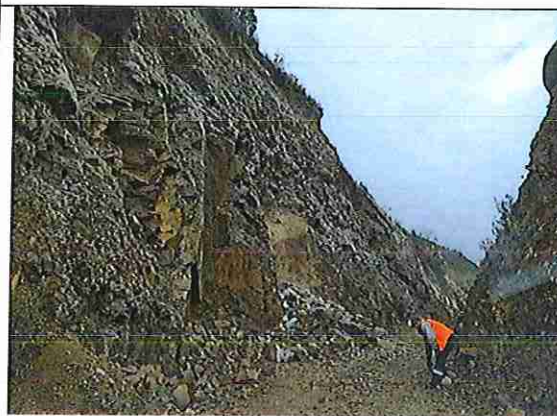
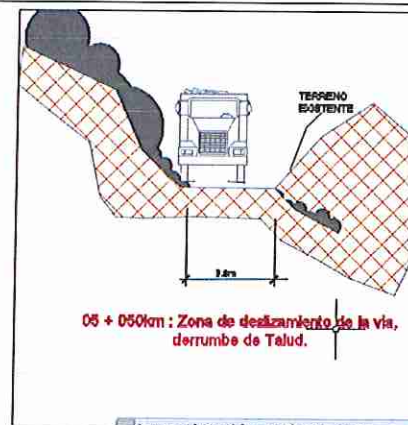
**Fallas geológicas.** Las fallas geológicas tienen presencia a través de los deslizamientos de rocas y tierra. Estas fallas se encuentran en la primera mitad del tramo

Tramo Pumachaca - Mapuraya  
Foto n° 2: FALLA GEOLOGICA, zona de deslizamiento de la vía, derrumbe de talud, 05+550.

Imagen esquemática de la falla geológica.

**Fallas geológicas.** Para evitar los derrumbes de tierra y rocas, se recomienda la estabilización a través del uso de geomembranas.

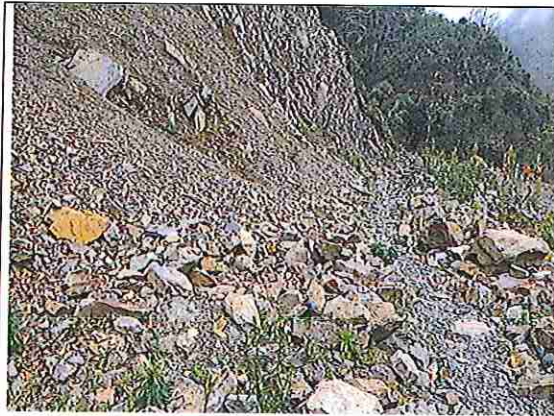
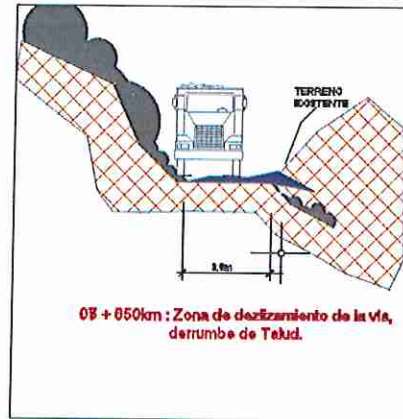
Tramo Pumachaca - Mapuaraya  
Foto n° 3: FALLA GEOLOGICA, zona de deslizamiento de la vía, derrumbe de talud, 07+550.

Imagen esquemática del problema geológico, provocado por un rio intermitente.
