ESTUDIO DE TOPOGRAFIA

MEJORAMIENTO DEL SERVICIO DE EDUCACION EN LA
INSTITUCION EDUCATIVA POLITECNICO INDUSTRIAL DEL
DISTRITO DE MACUSANI, PROVINCIA DE CARABAYA - PUNO

INFORME DE ESTUDIO TOPOGRÁFICO

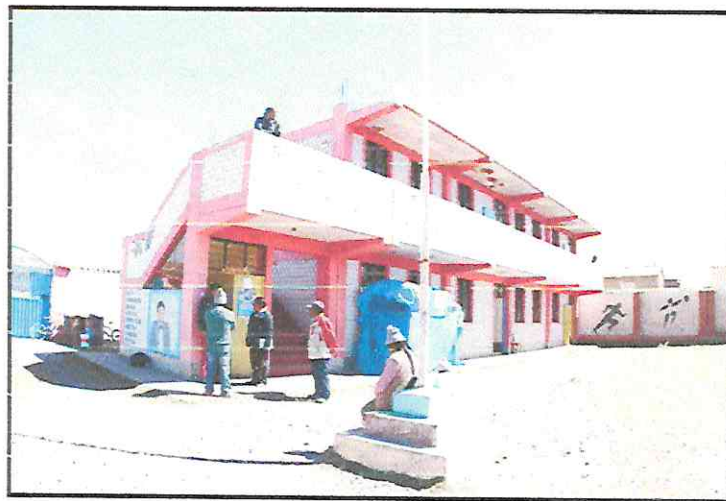
El bloque 01 está conformado por un pabellón de dos niveles de material noble, cuenta con 02 aulas académicas en el primer nivel y 02 aulas académicas en el segundo nivel.

La edificación es de forma rectangular con una caja de escaleras adosada cuyas dimensiones son: 22 m x 7 m.

Imagen 1: Fotografía del pabellón del Bloque 01

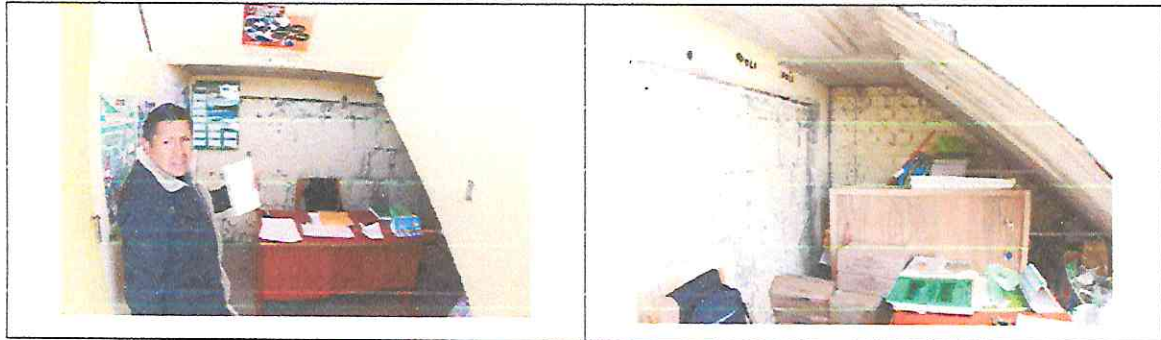
- A nivel estructural se puede observar, fisuras y agrietamientos en encuentros entre vigas y losa aligerada.
- Estructura completamente expuesta a la humedad a causa de filtraciones de losa del segundo nivel, ya que no cuenta con sistema de evacuación de aguas pluviales lo que deteriora aún más la edificación, también se observa presencia de salitre en algunos sectores de muro.
- Fisuras y agrietamientos en losa aligerada del segundo nivel por la acumulación de agua en azotea y el alto grado de filtración por falta de aditivo en la dosificación de mezclas; esto genera desprendimiento de concreto en losa aligerada; observando detenidamente las fisuras y agrietamientos se encuentran en los encuentros entre vigas y losa aligerada, también se notan fisuras en viguetas.

- Agrietamiento y presencia de gran cantidad de fisuras en losa aligerada del primer nivel.
- Desprendimiento de contra zócalo
- También se observan fisuras y agrietamientos entre encuentros entre columnas y muros.

Imagen 2: Fotografías de las condiciones actuales del bloque 01.

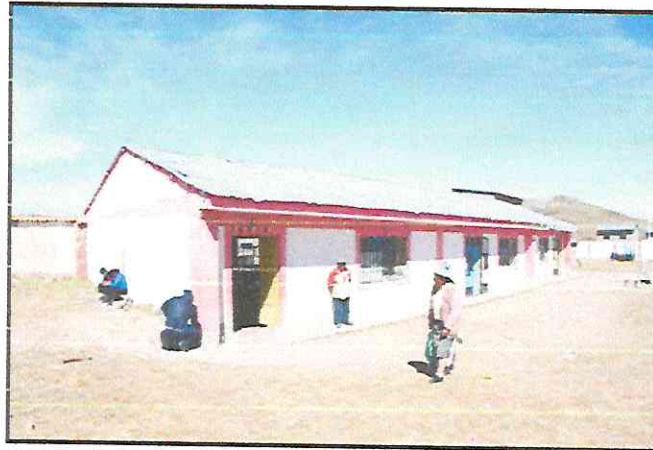
El bloque 03 está conformado por tres espacios que se destinaron a aulas académicas. Edificación de forma rectangular, el material es de adobe, de solo un nivel con cobertura de calamina.

Imagen 4: Fotografía del pabellón del bloque 03.

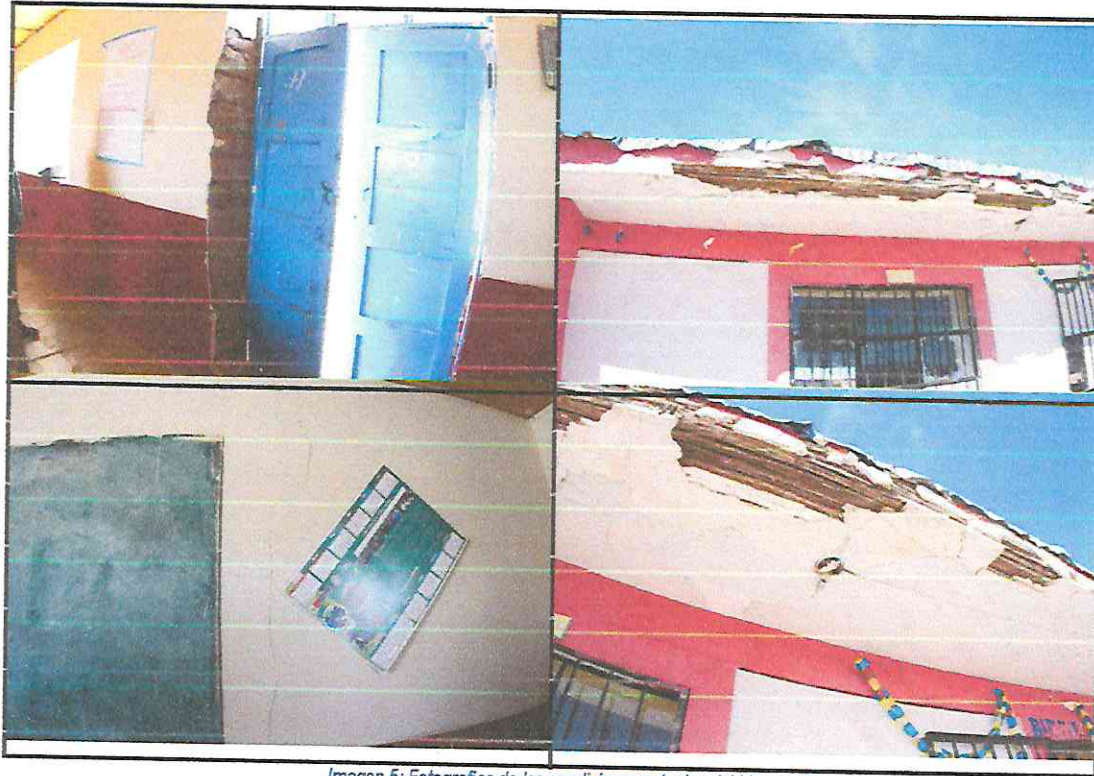
Imagen 5: Fotografías de las condiciones actuales del bloque 03.

- Adhesión de especies vegetales alrededor de la edificación tanto en muros como sobrecimientos.
- Se nota la presencia de fisuras y agrietamiento en vanos, especialmente en ventanas lo que aún debilita más la estructura.

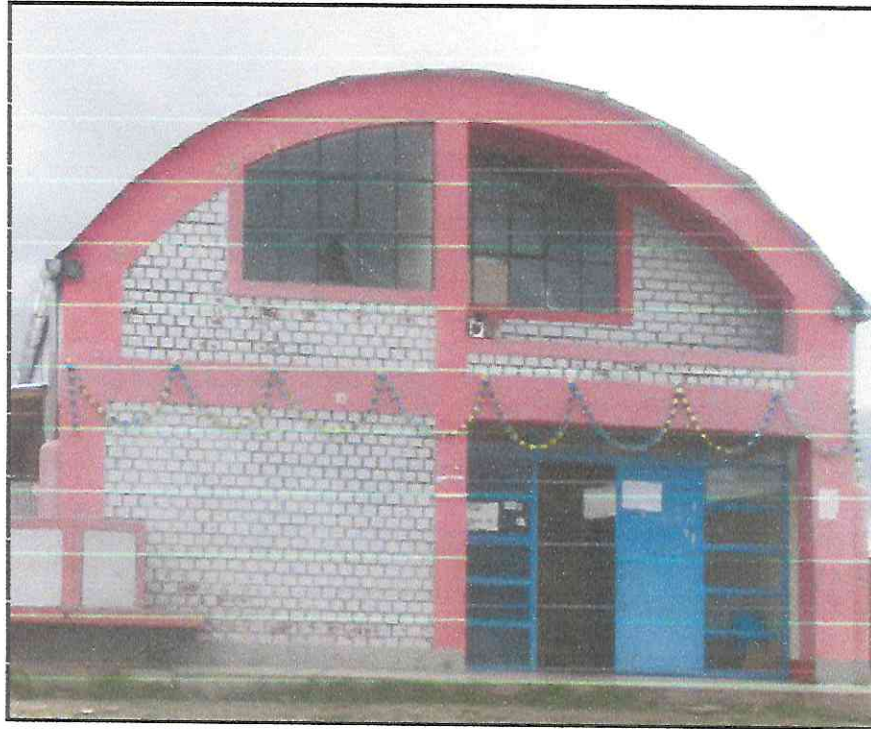
Imagen 6: Fotografía del pabellón del bloque 04

- Desprendimiento del revestimiento a causa de la presencia de humedad
- Sistema de evacuación de aguas pluviales inexistente lo que deteriora la estructura.

- Filtración excesiva dentro del interior del taller de costura ocasionando fisura y agrietamientos en la estructura especialmente en encuentros entre columna y muros y malogrando equipo, maquina y herramientas dentro de este ambiente.

- También se observa en losa aligerada de primer nivel presencia de fisuras y agrietamientos.
- En estructura final de cobertura se observa que la estructura metálica presenta oxidación excesiva, lo que supone un riesgo potencial.

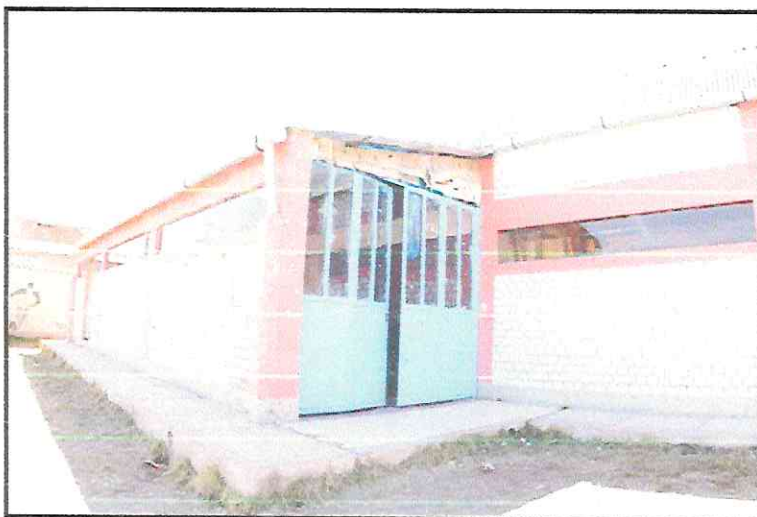
El bloque 05 está conformado por 01 taller de carpintería, 01 aula acondicionada para sala de cómputo y 01 depósito de educación física.

Imagen 8: Fotografía del pabellón del bloque 05.

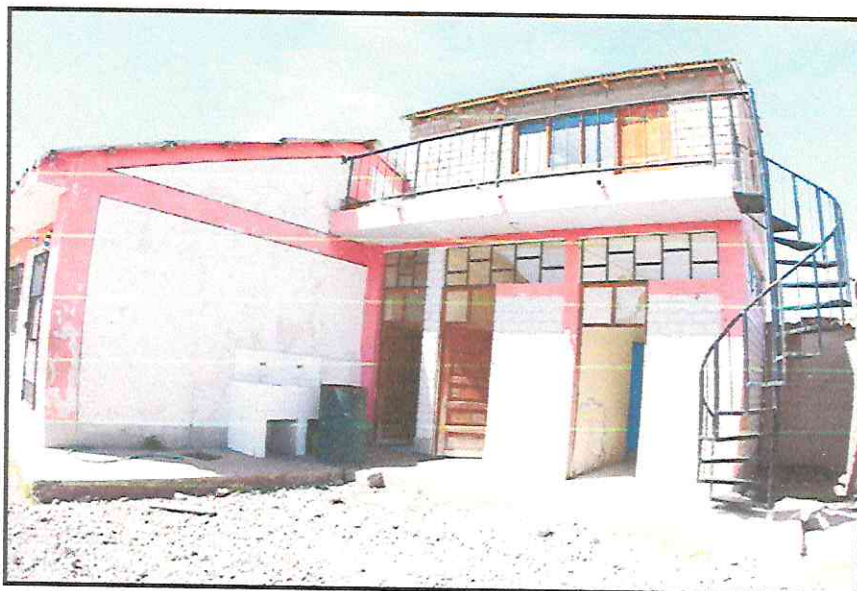
El bloque A está conformado en el primer nivel por los servicios higiénicos y en el segundo nivel por 01 aula acondicionada.

Imagen 11: Fotografía del bloque A.

- Agrietamiento en vereda, a causa de las filtraciones y acumulación de agua.
- Cajas de paso mal ubicadas, representando un riesgo para la integridad física de los alumnos.
- Alto grado de humedad en muros interiores y cielo raso, causan salinidad y florecimiento en acabados.
- Puntos de luz en mal estado con exposición de cables, representan un peligro latente para la integridad de los alumnos
- Las filtraciones ocasionan agrietamientos y fisuras en muros
- Excesiva humedad y acumulación de agua en interiores de baterías de baños
- Mal uso y deterioro de aparatos sanitarios que se encuentran en desuso, no son adecuados para el uso público
- Cantidad de lavamanos no cumplen con las cantidades establecidas en la normativa ni en el RNE
- No se tomaron en cuenta las dimensiones mínimas correspondientes a la antropometría de los usuarios para el uso público.

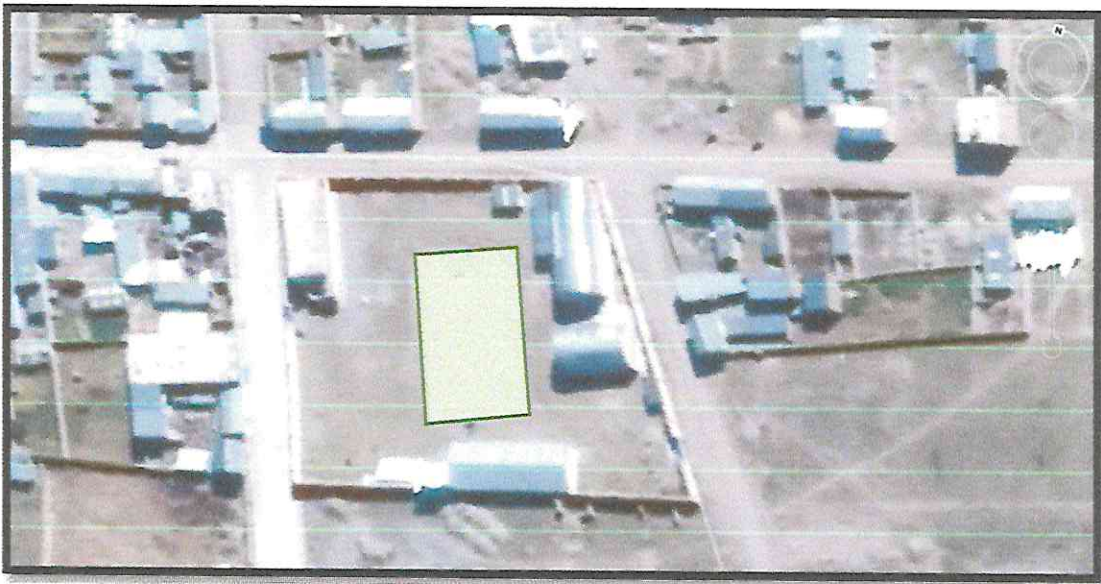
- La plataforma deportiva por su antigüedad de su construcción, presenta agrietamientos pronunciados.
- Se observa descascaramiento de revestimiento de concreto en mayor parte de la plataforma deportiva.
- Se recomienda la demolición completa de dicha plataforma deportiva.

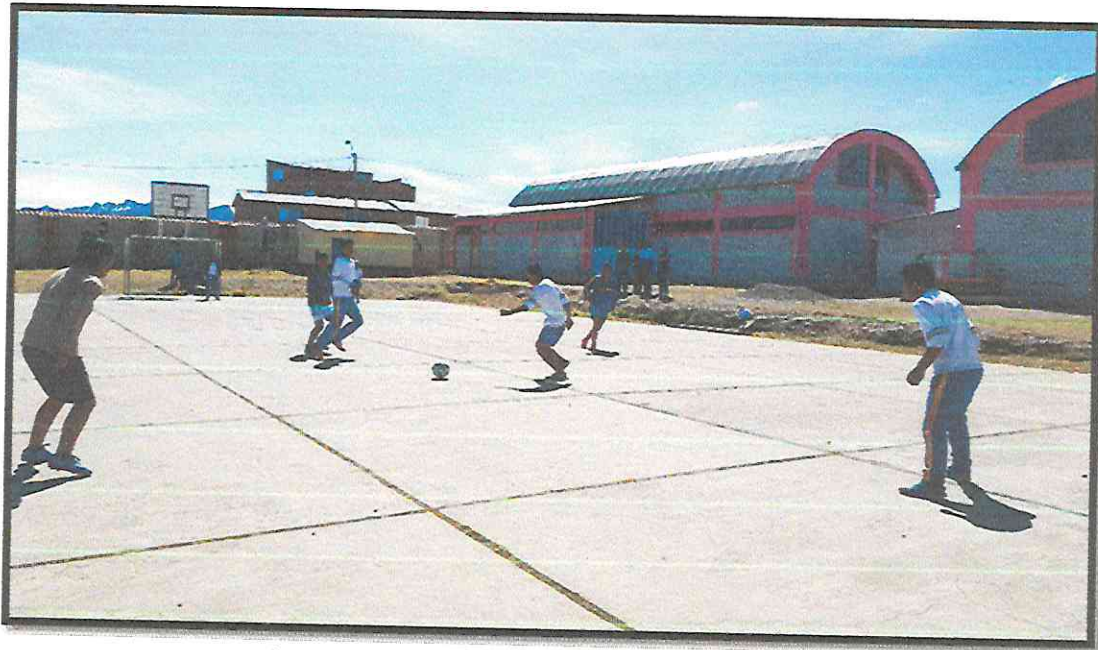
Imagen 15: A simple vista se aprecia el mala estado de la única losa deportiva.

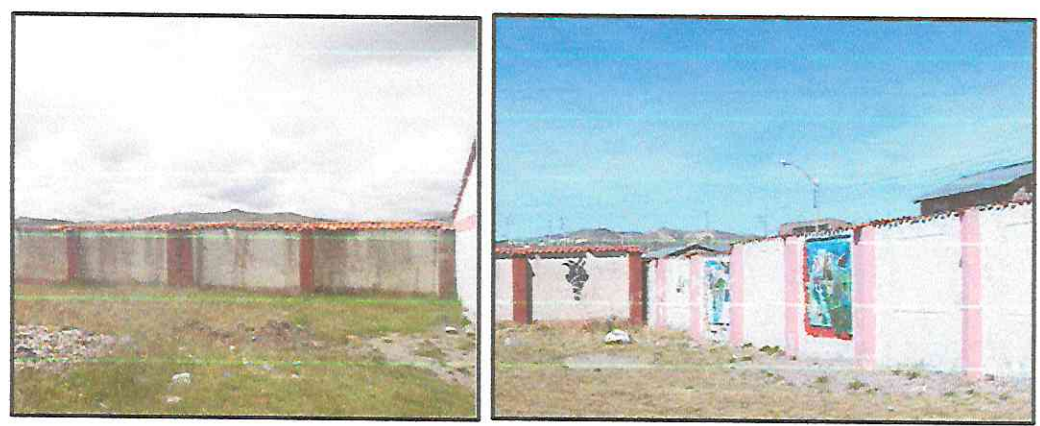
Actualmente la infraestructura de la institución educativa superior cuenta con un cerco perimétrico de adobe y material noble, el cual se encuentra en un mal estado de mantenimiento, tal como se aprecia en las siguientes imágenes.

Imagen 13: Fotografía del cerco perimétrico de la Institución educativa.

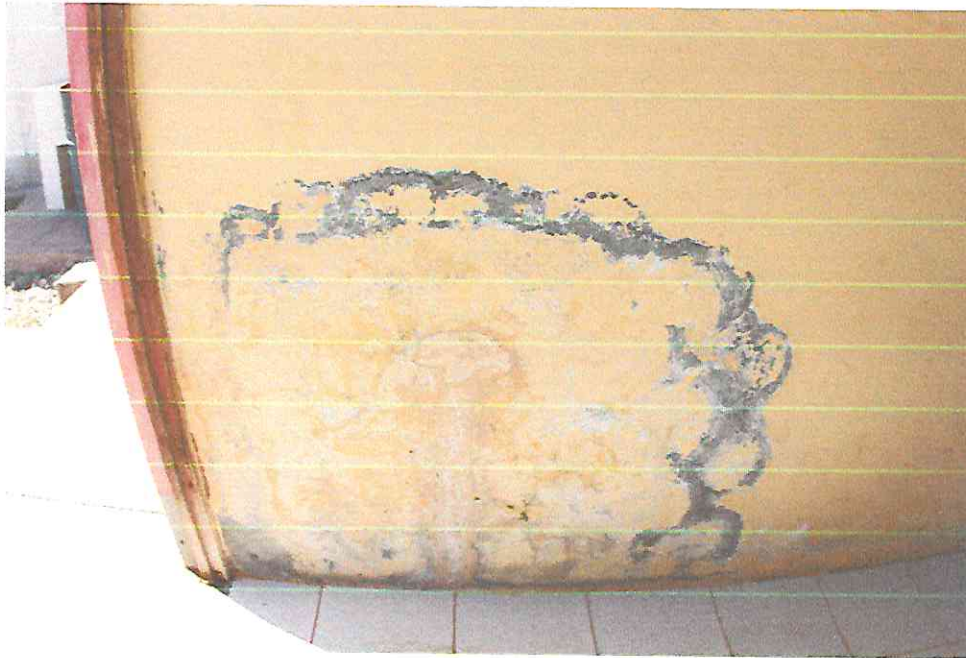
- Excesiva humedad y acumulación de agua en interiores de baterías de baños por falta de mantenimiento.
- Mal uso y deterioro de aparatos sanitarios que se encuentran en desuso, no son adecuados para el uso público.
- Batería de baños inapropiado para el uso de estudiantes.
- Depósitos de agua improvisado e inapropiado

Foto: Filtraciones de agua en los baños por mala instalación.

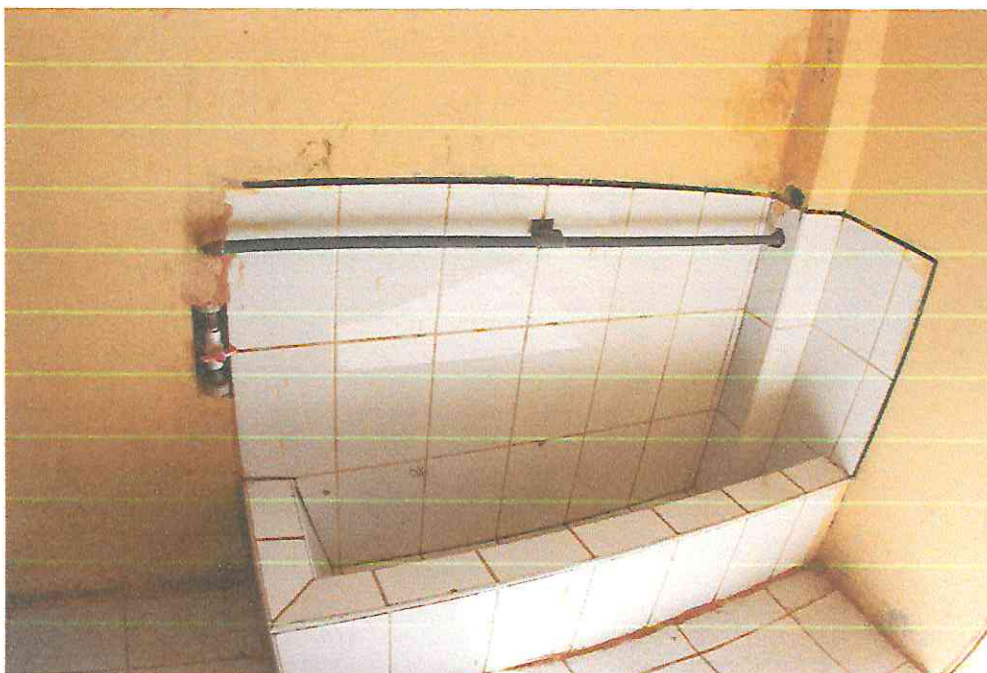
Foto: Estado actual de los servicios higiénicos.

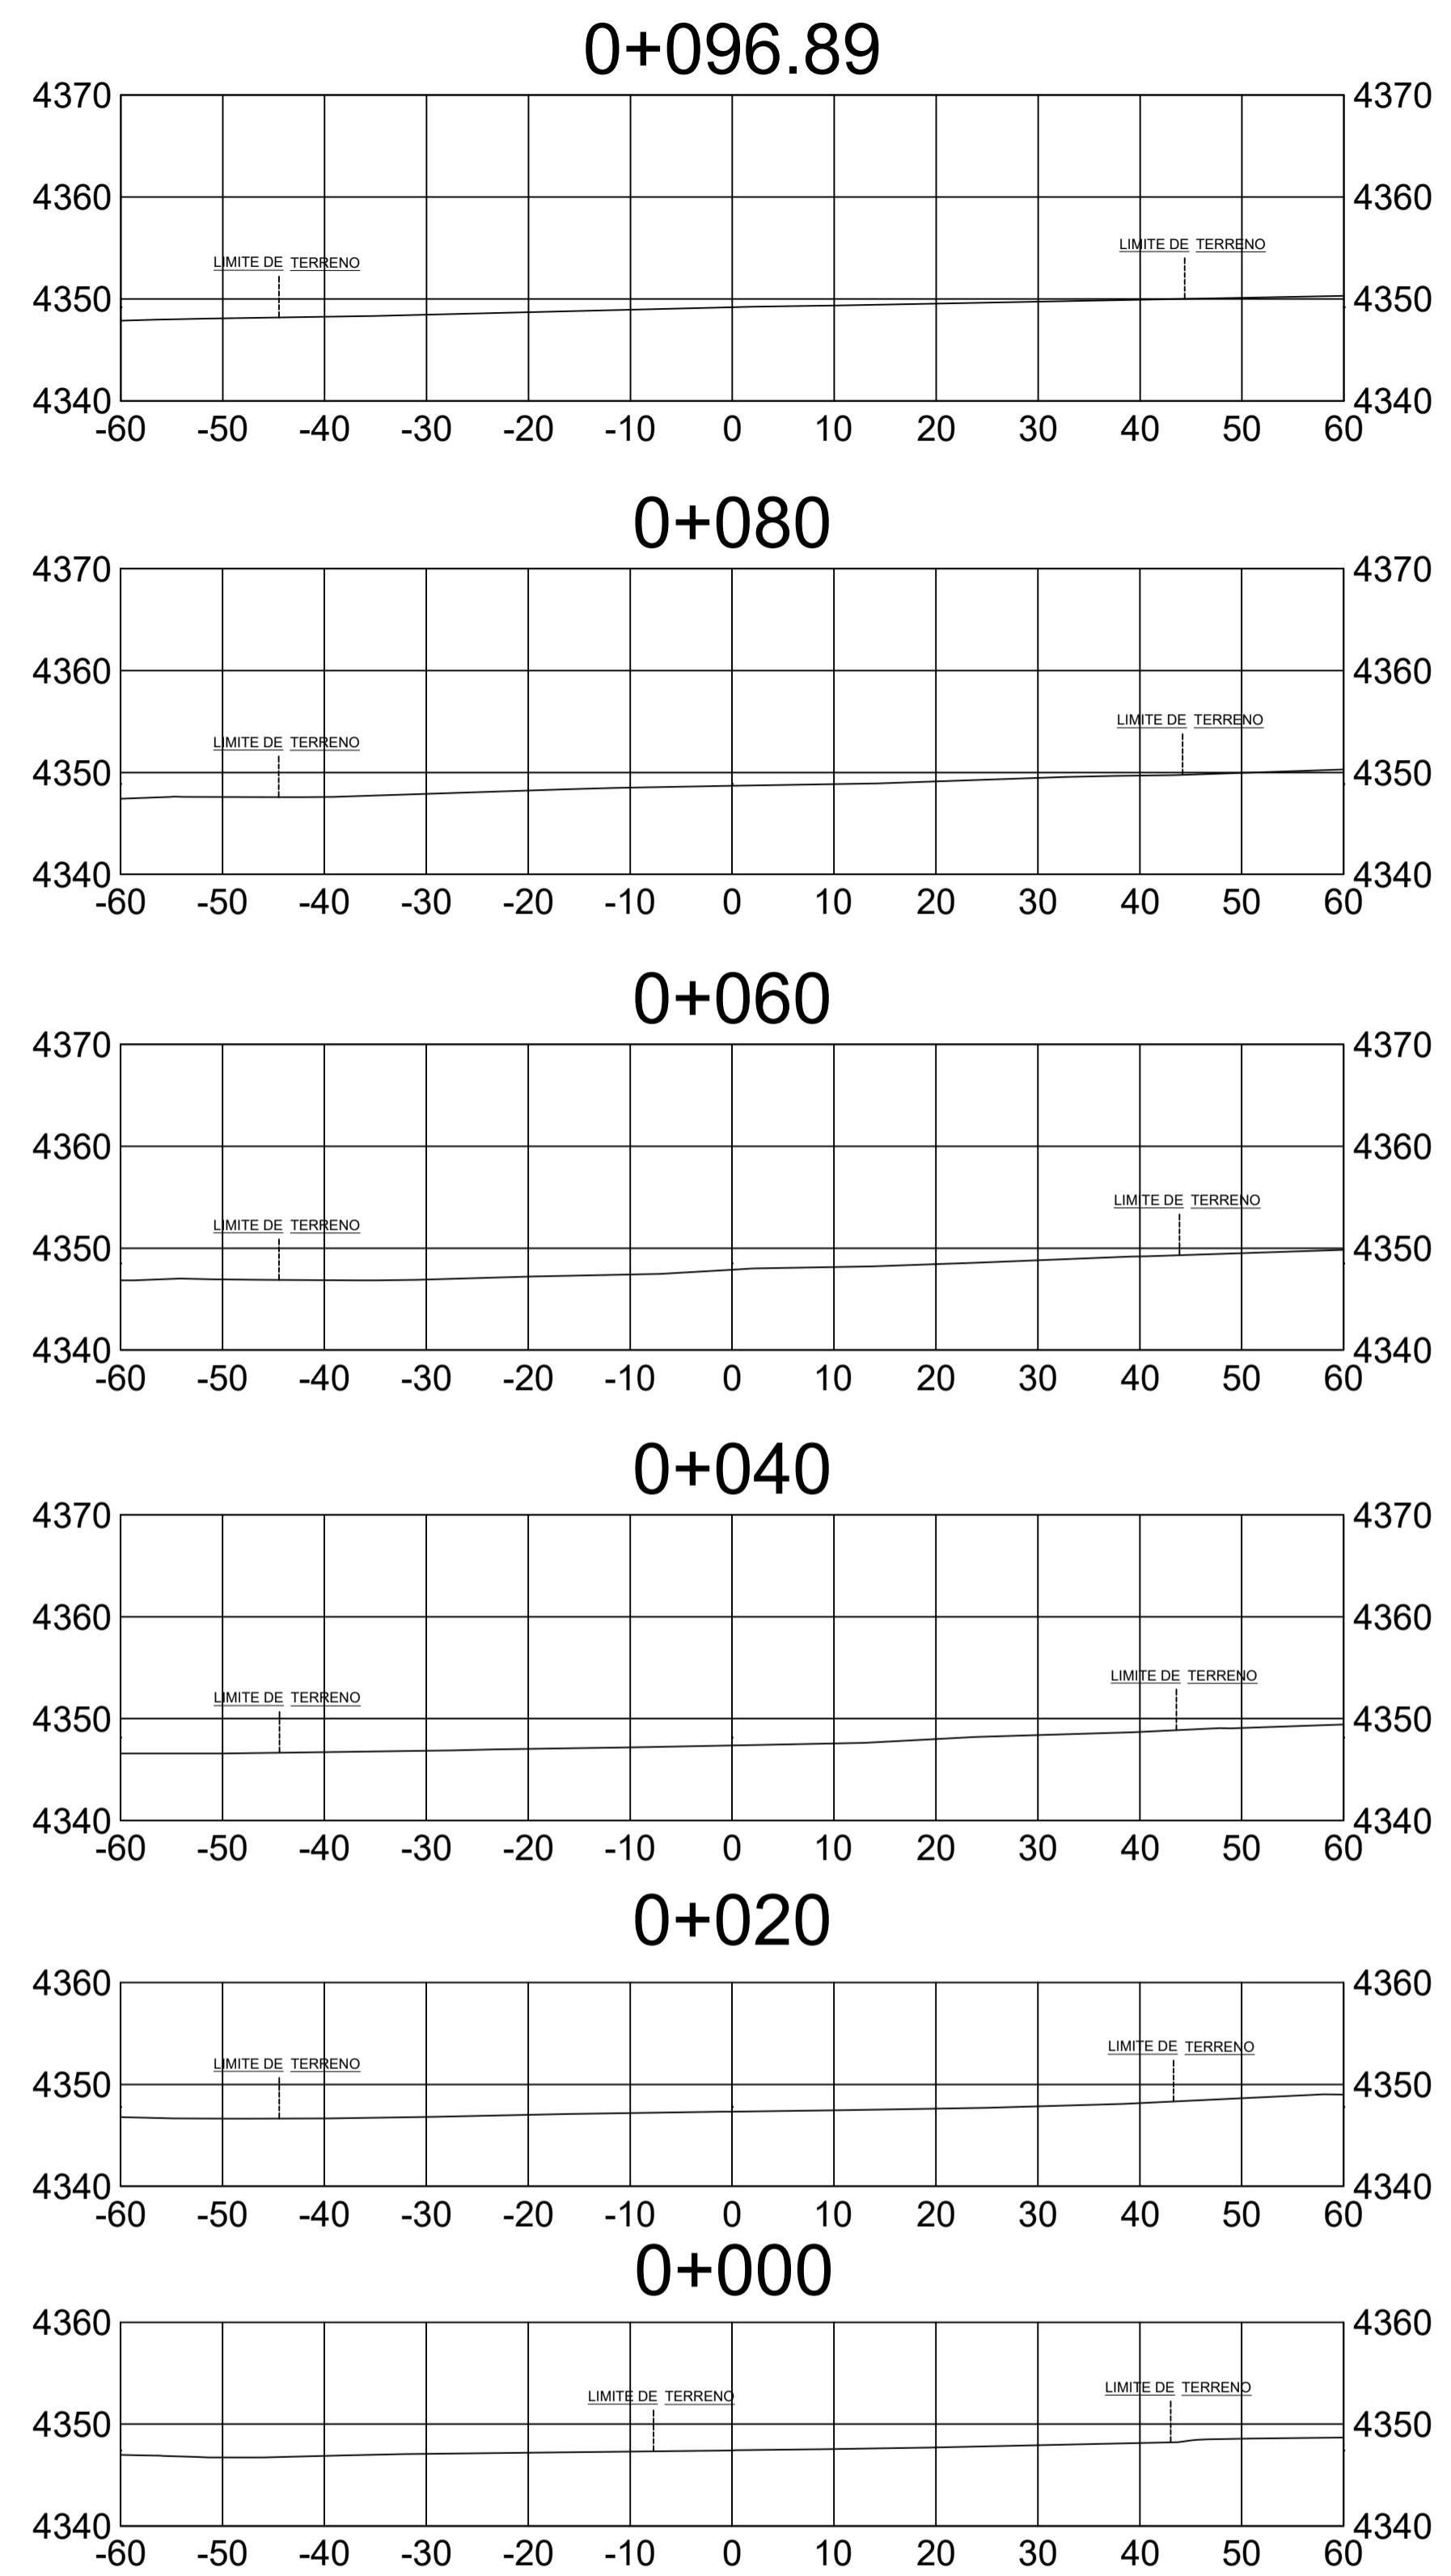
PLANO DE SECCIONES TRANSVERSALES TERRENO N° 2
ESCALA :1/600

DETALLE DE SECCION PLANTA
ESC: 1/250

DETALLE DE SECCION
CORTE A-A

DETALLE DE SECCION
CORTE B-B

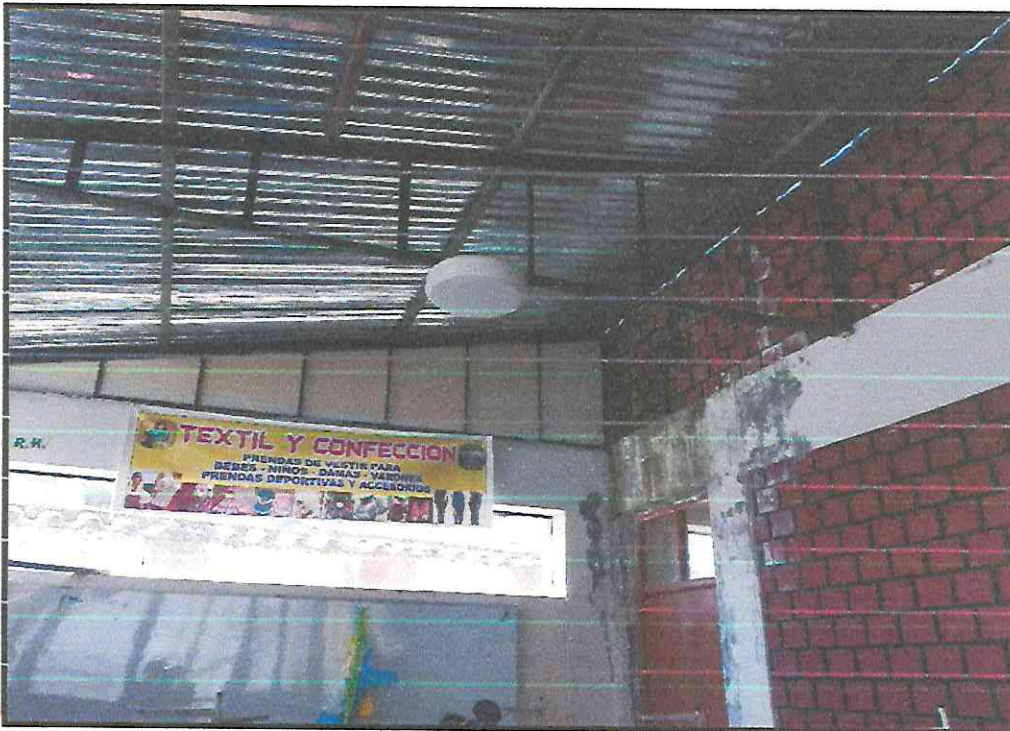
Figura 2. Vanos y Ventanas abiertas que permiten que el aire frío ingrese a los ambientes
Fuente. Propia

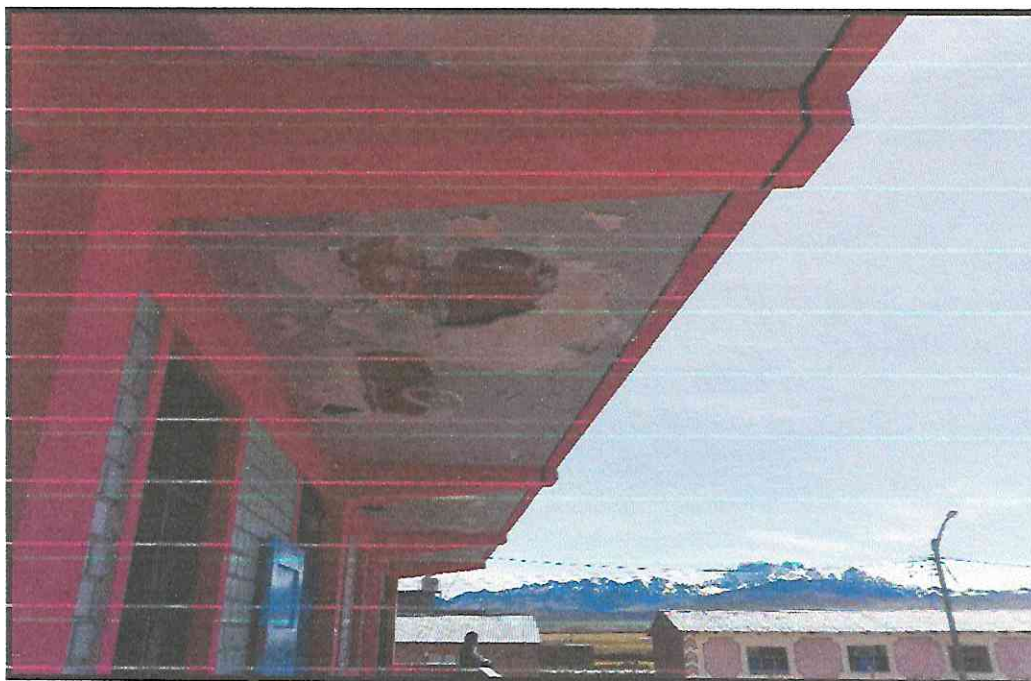
Figura 3. Inadecuados Techos y Cubiertas que permite la acumulación de agua, nevada o granizo
Fuente. Propia

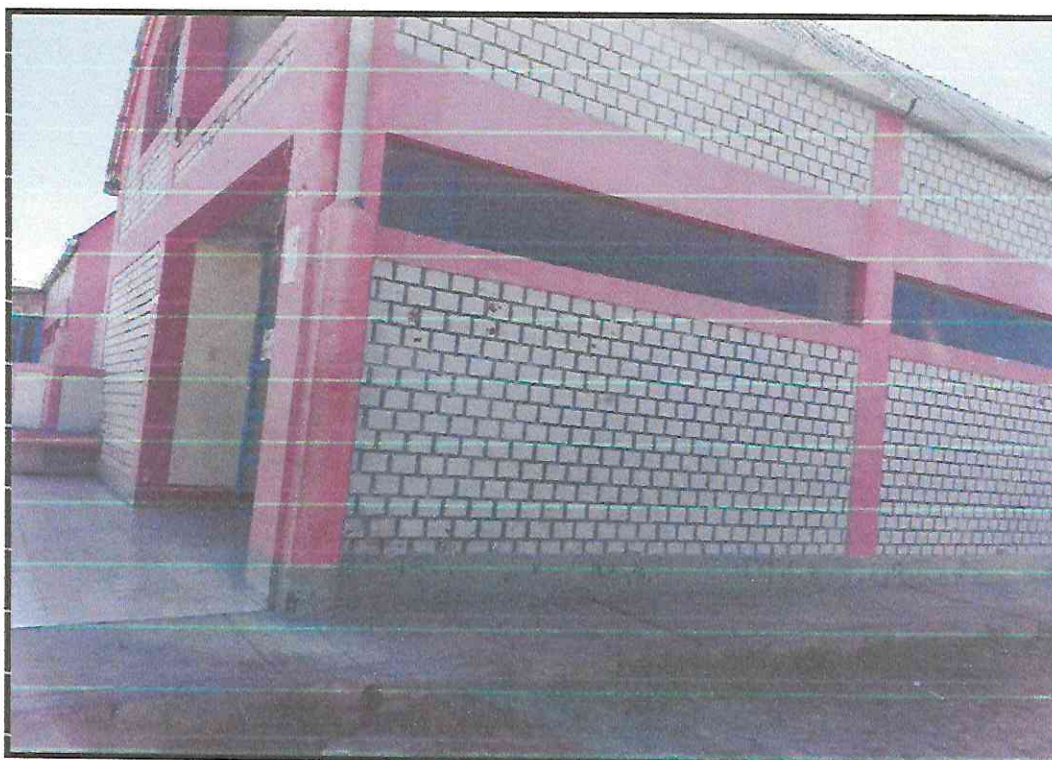
Figura 4. Inadecuados Sistema de Evacuación de Aguas Pluviales que no elimina las precipitaciones.
Fuente. Propia

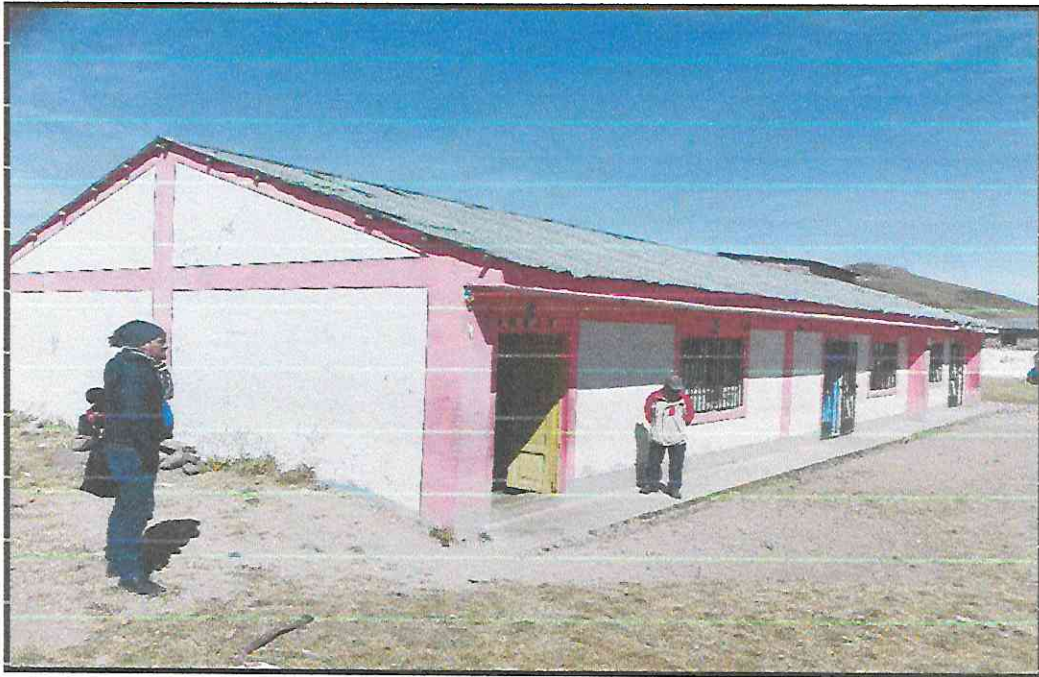
Figura 5. Techos con de pendiente, que acumularan nevada y granizo, son inadecuados a la zona
Fuente. Propia

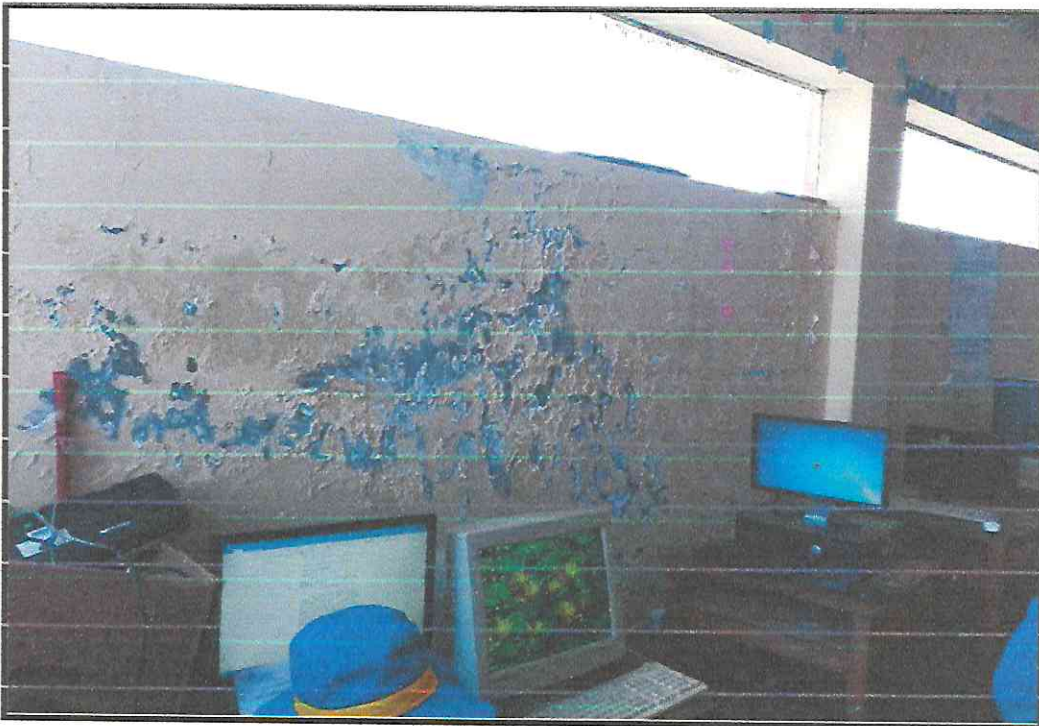
Figura 6. Ambientes improvisados que pueden producir un siniestro de origen antrópico
Fuente. Propia

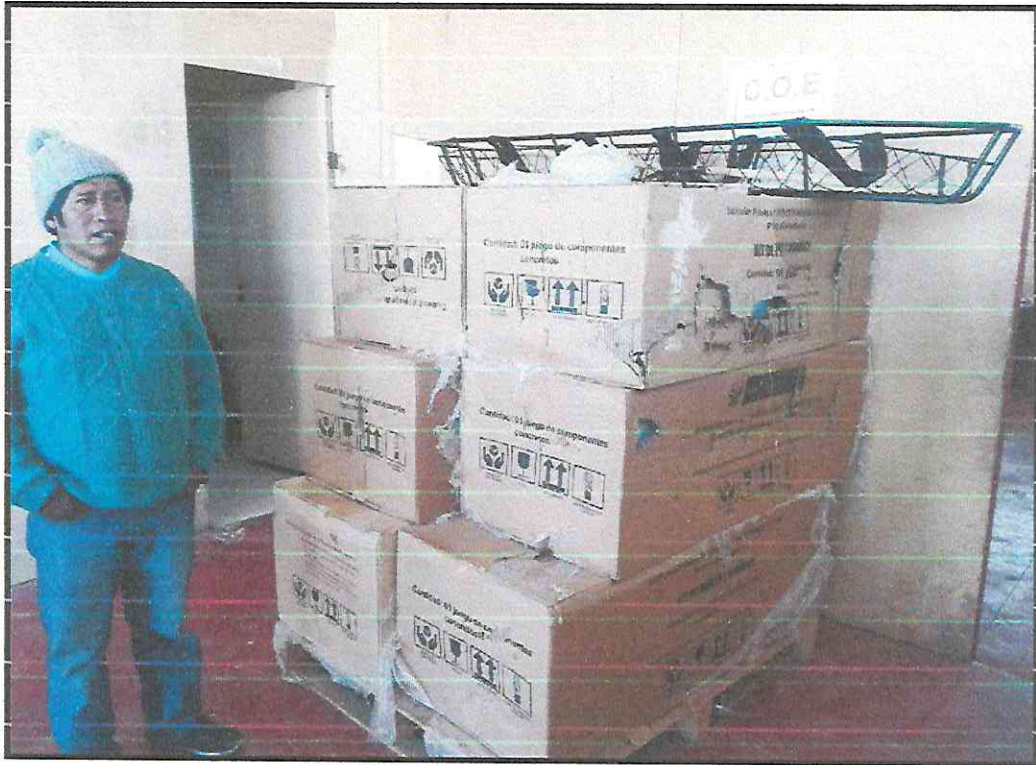
Figura 7. Acumulación de Objetos en la ruta principal de evacuación
Fuente. Propia

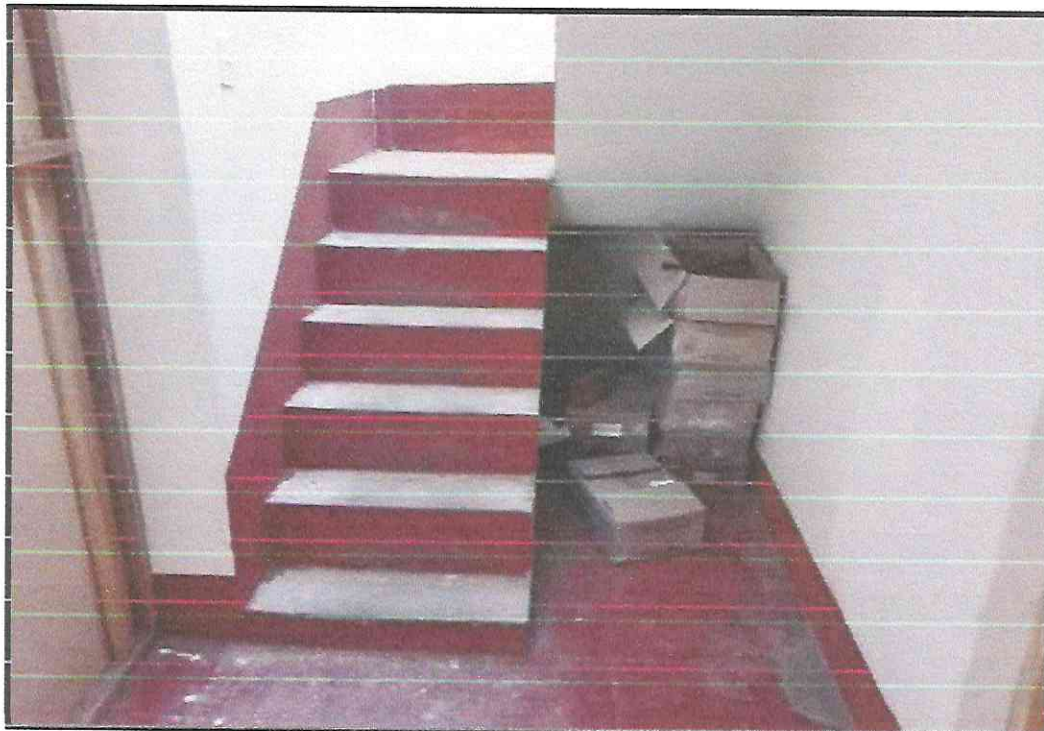
Figura 8. Carencia de Señalización en toda la Institución Educativa.
Fuente. Propia

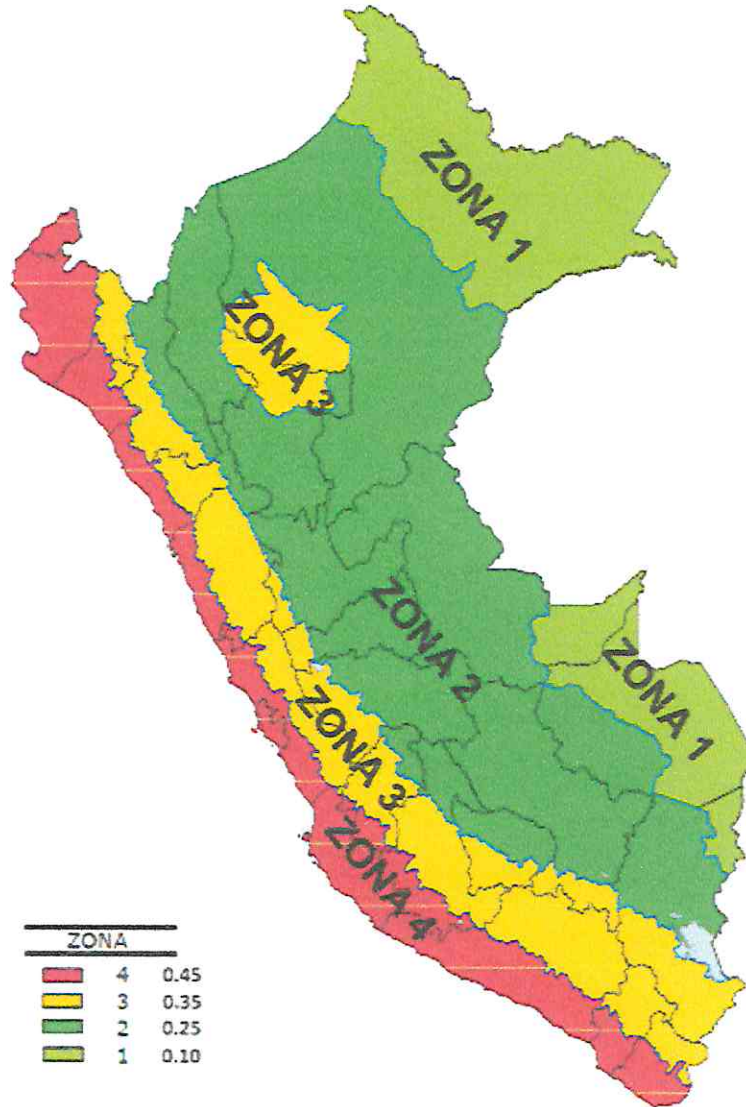
ZONIFICACIÓN

A cada zona se asigna un factor Z según se indica en la Tabla N° 1. Este factor se interpreta como la aceleración máxima horizontal en suelo rígido con una probabilidad de 10 % de ser excedida en 50 años. El factor Z se expresa como una fracción de la aceleración de la gravedad.

ZONA	Z
4	0.45
3	0.35
2	0.25
1	0.10

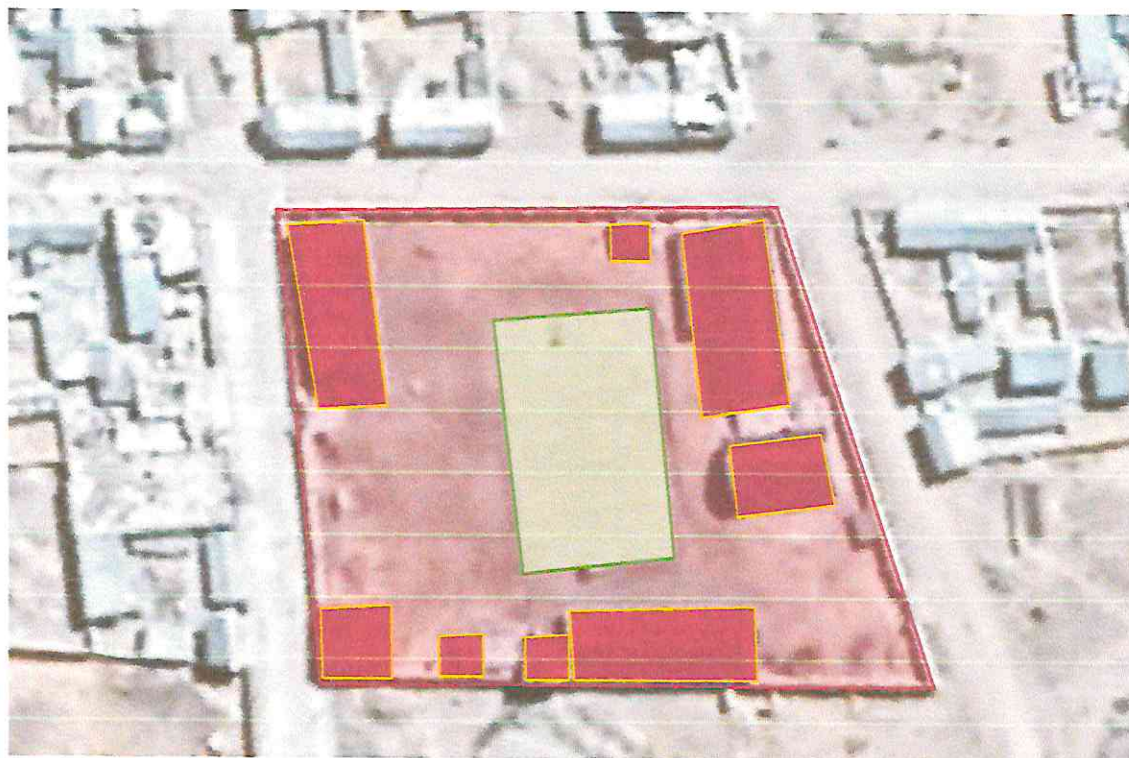
En la imagen satelital podemos observar la distribución de edificaciones de la institución educativa, se puede observar el proceso de ocupación del espacio con edificaciones construidas en diferentes tipologías y variados sistemas constructivos; también se puede observar que en el lugar central se tiene una plataforma deportiva deteriorada.

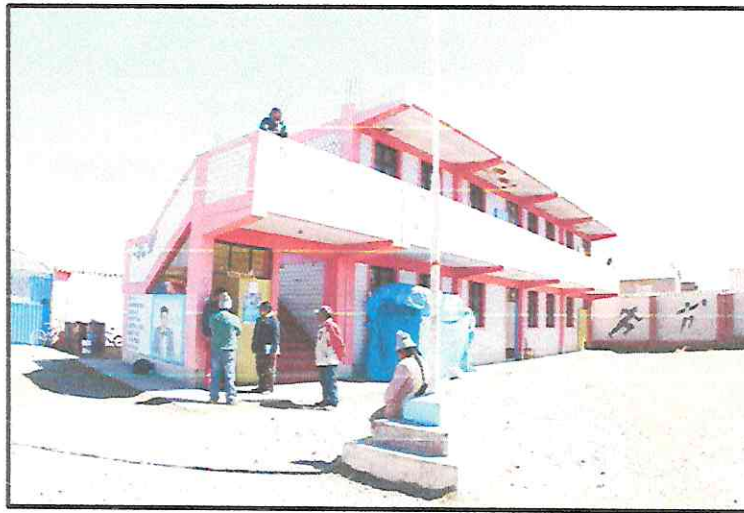
Imagen 1: Fotografía del pabellón del Bloque 01

Las condiciones actuales del bloque 01 son:

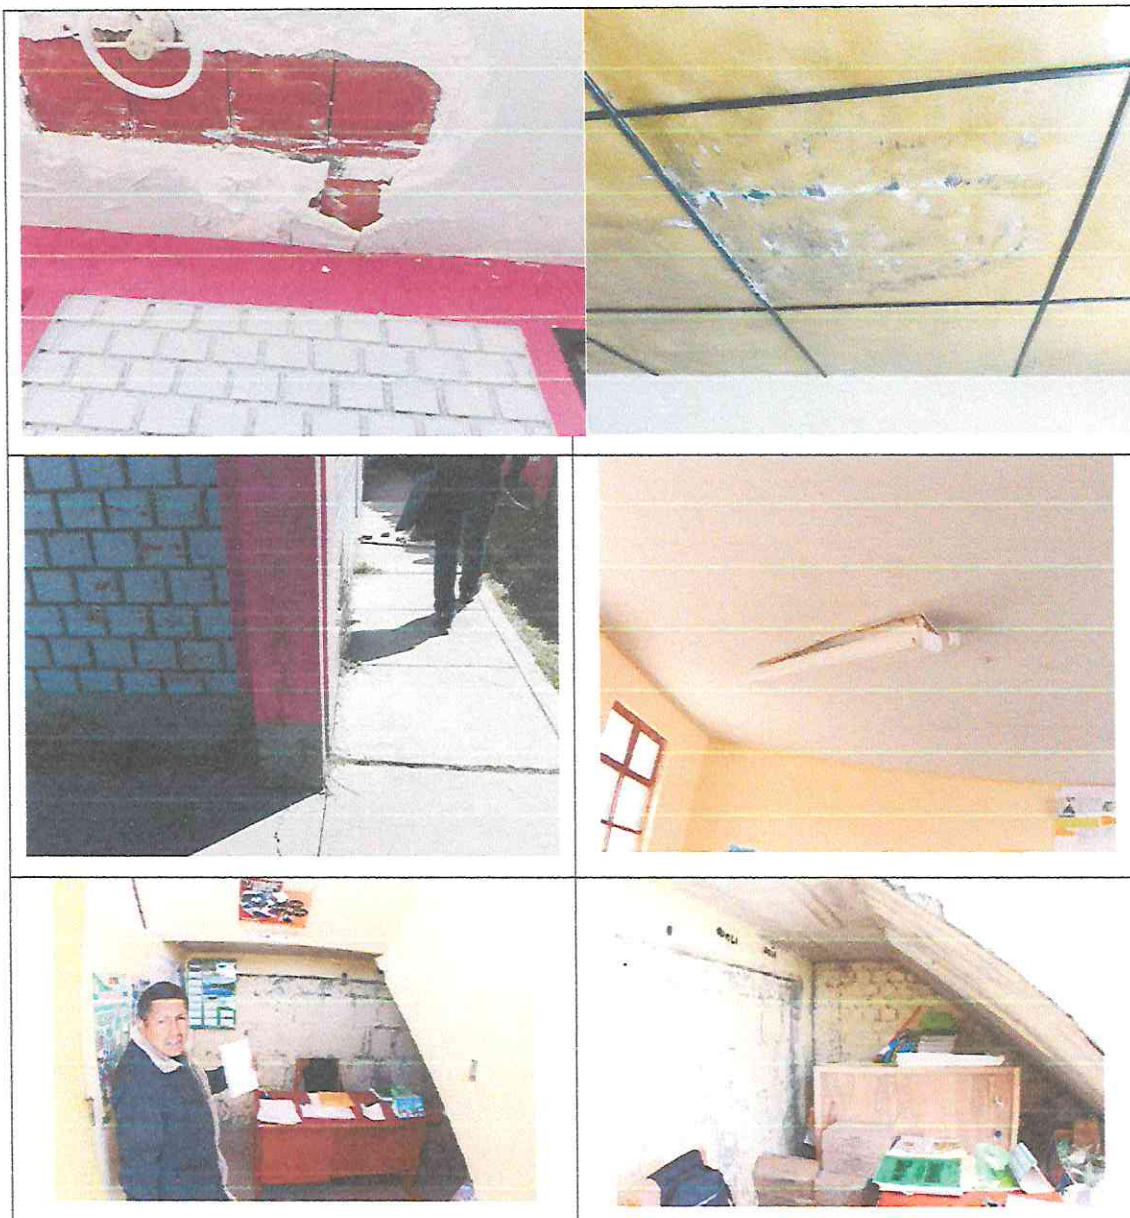
Imagen 2: Fotografías de las condiciones actuales del bloque 01.

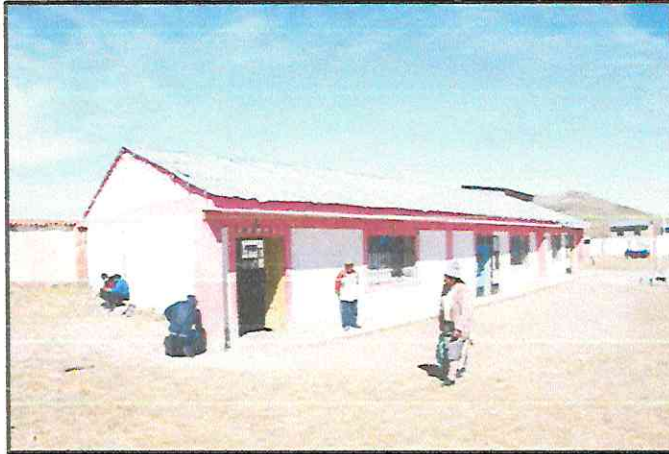
El bloque 03 está conformado por tres espacios que se destinaron a aulas académicas. Edificación de forma rectangular, el material es de adobe, de solo un nivel con cobertura de calamina.

Imagen 4: Fotografía del pabellón del bloque 03.

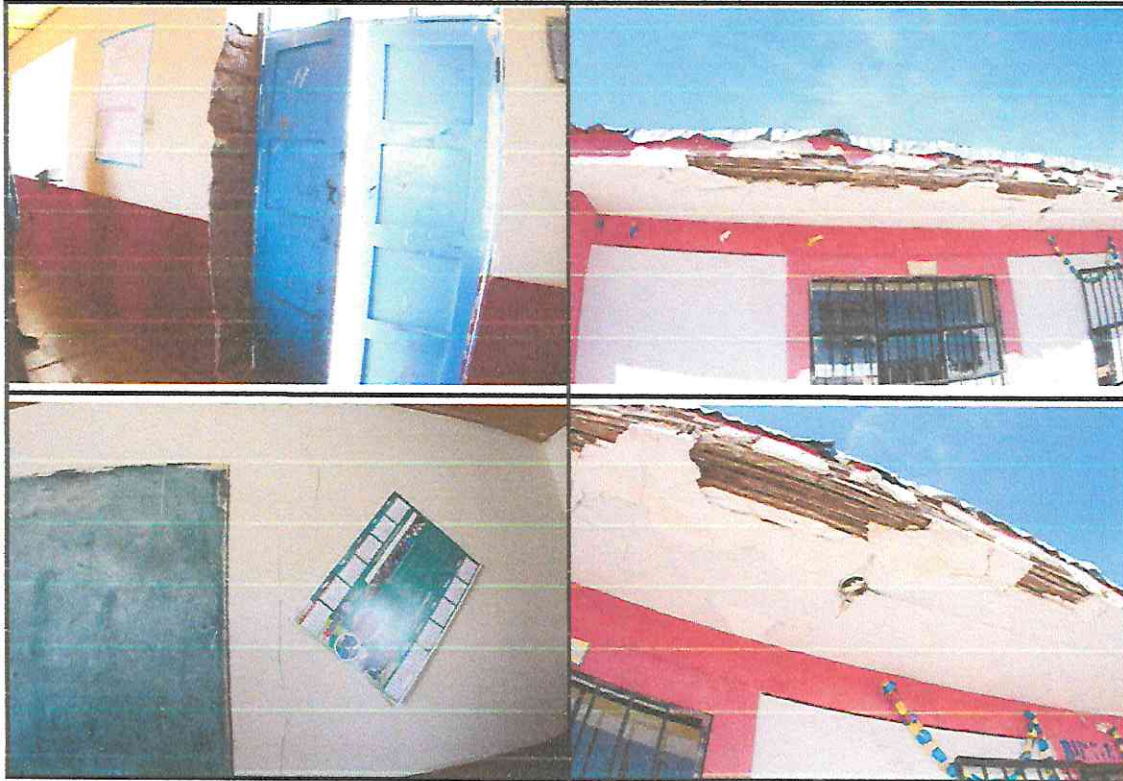
Imagen 5: Fotografías de las condiciones actuales del bloque 03.

- La edificación no cumple con los aspectos consignados por el Reglamento Nacional de Edificaciones en la Norma E. 080 ADOBE.

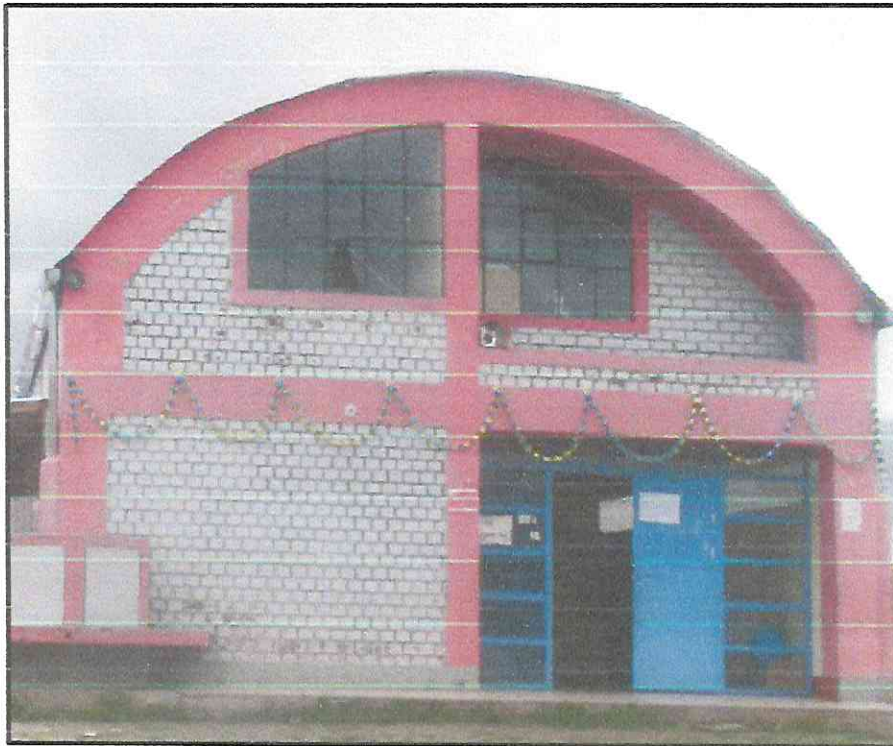
Imagen 6: Fotografía del pabellón del bloque 04
