ESTUDIO DE TOPOGRAFIA

MEJORAMIENTO DEL SERVICIO DE EDUCACION EN LA
INSTITUCION EDUCATIVA POLITECNICO INDUSTRIAL DEL
DISTRITO DE MACUSANI, PROVINCIA DE CARABAYA - PUNO

INFORME DE ESTUDIO TOPOGRÁFICO

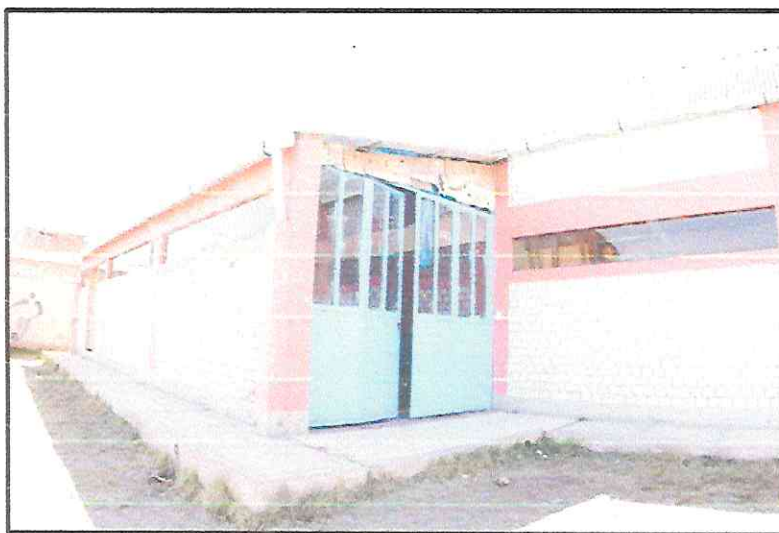
El bloque 05 está conformado por 01 taller de carpintería, 01 aula acondicionada para sala de cómputo y 01 depósito de educación física.

Imagen 8: Fotografía del pabellón del bloque 05.

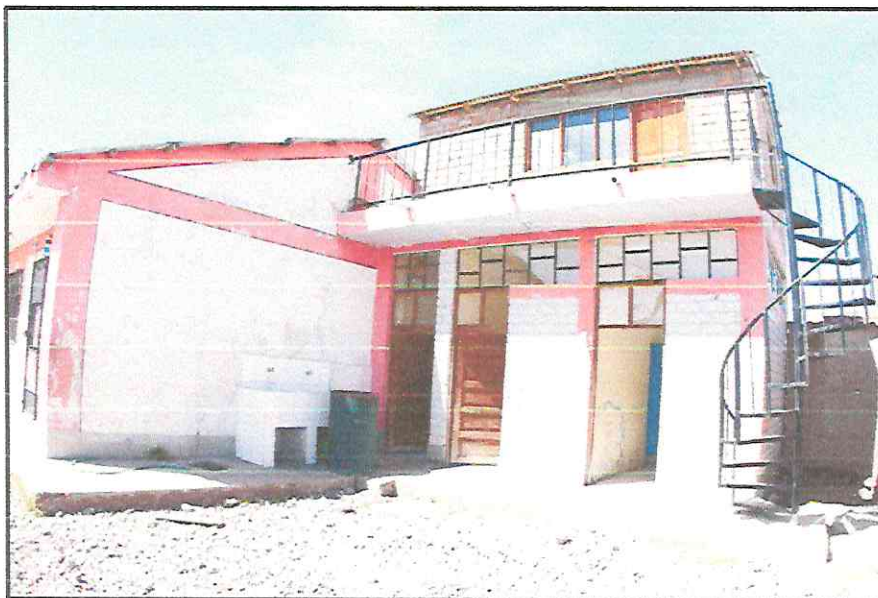
El bloque A está conformado en el primer nivel por los servicios higiénicos y en el segundo nivel por 01 aula acondicionada.

Imagen 11: Fotografía del bloque A.

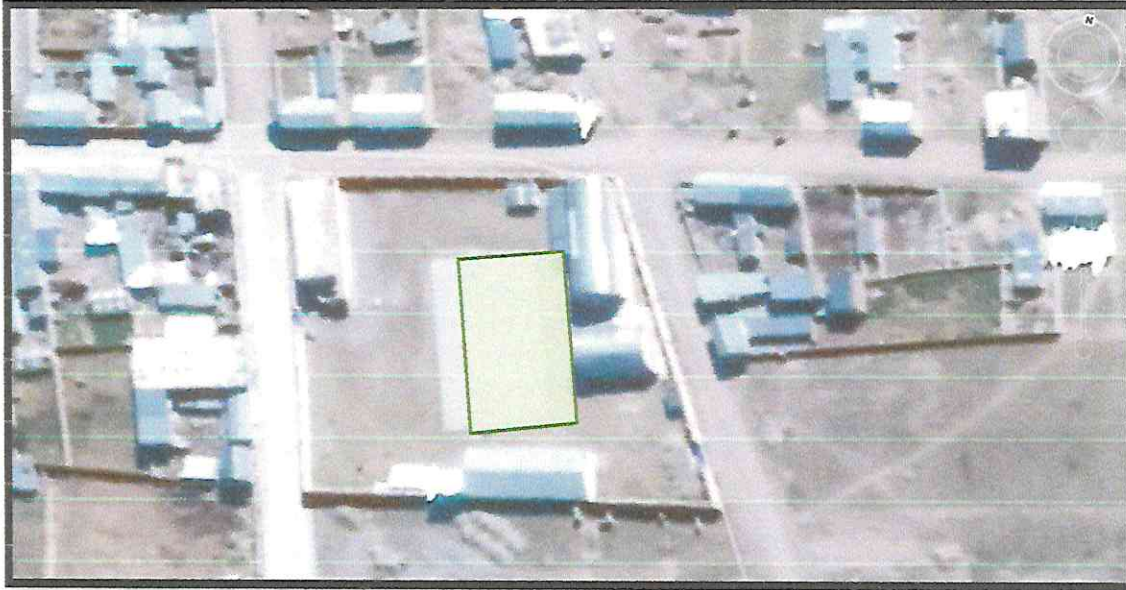
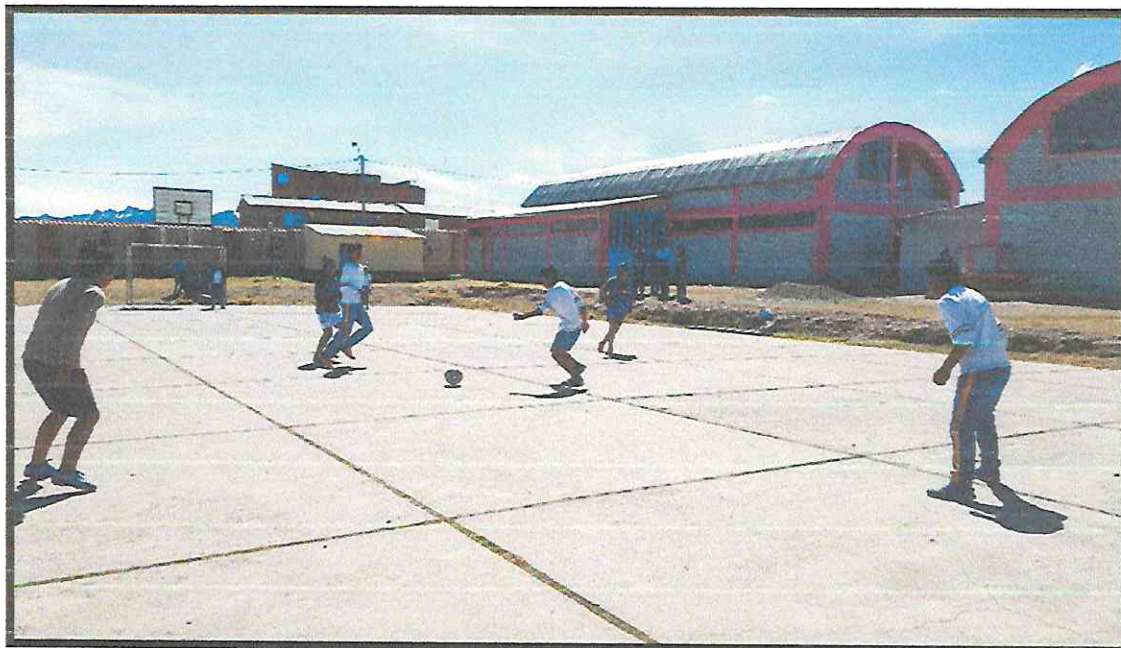
- La plataforma deportiva por su antigüedad de su construcción, presenta agrietamientos pronunciados.
- Se observa descascaramiento de revestimiento de concreto en mayor parte de la plataforma deportiva.
- Se recomienda la demolición completa de dicha plataforma deportiva.

Imagen 15: A simple vista se aprecia el mala estado de la única losa deportiva.

La actual plataforma deportiva multiusos se encuentra deteriorada, presenta fisuras y agrietamientos por lo que se recomienda su demolición.

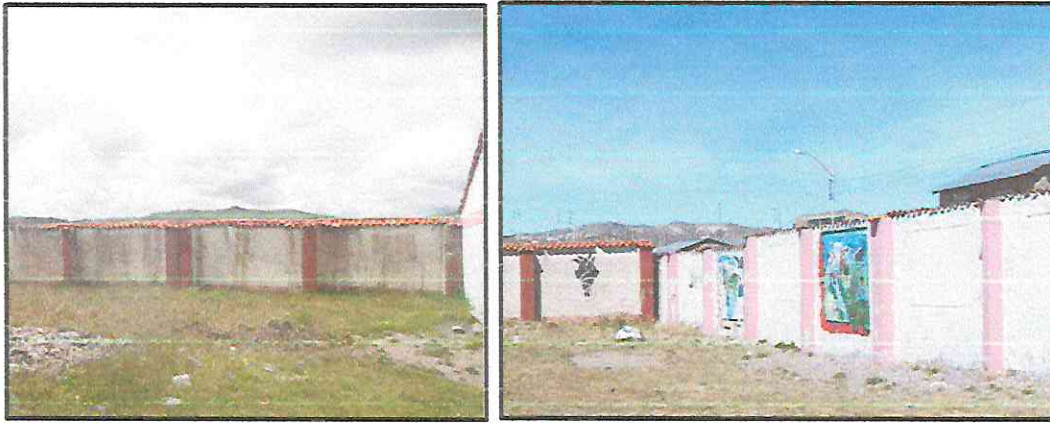
Actualmente la infraestructura de la institución educativa superior cuenta con un cerco perimétrico en su mayor longitud de adobe y la parte frontal de albañilería, el cual se encuentra en un mal estado de mantenimiento, tal como se aprecia en las siguientes imágenes.

Imagen 13: Fotografía del cerco perimétrico de la Institución educativa.

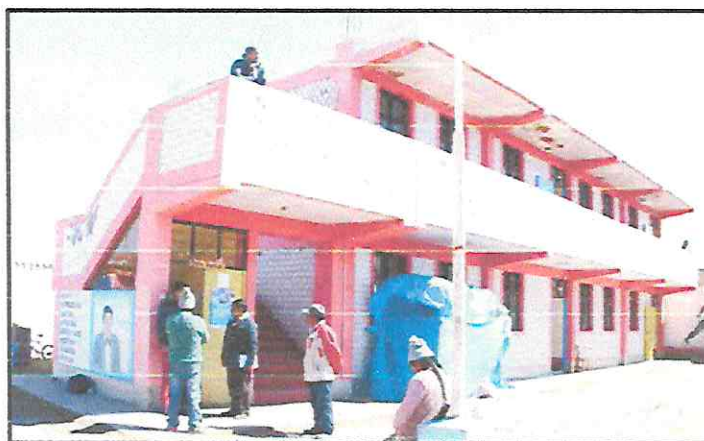
El bloque 01 está conformado por un pabellón de dos niveles de material noble, cuenta con 02 aulas académicas en el primer nivel y 02 aulas académicas en el segundo nivel.

Imagen 3: Fotografía del pabellón del Bloque 01

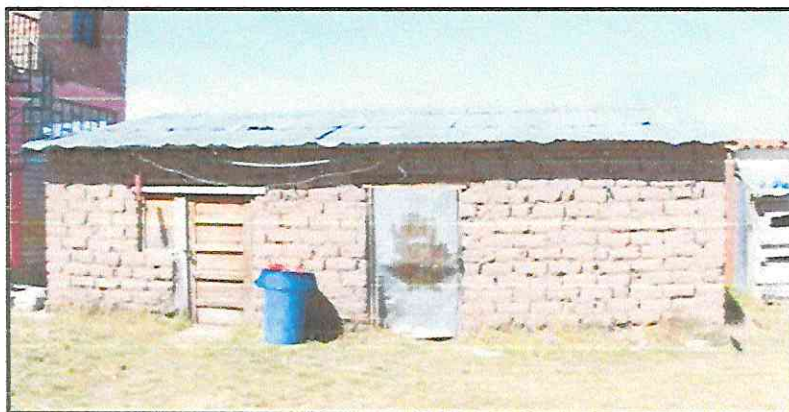
El bloque 02 está conformado por 01 espacio acondicionado como almacén.

Imagen 7: Fotografía del bloque 02 acondicionado como almacén

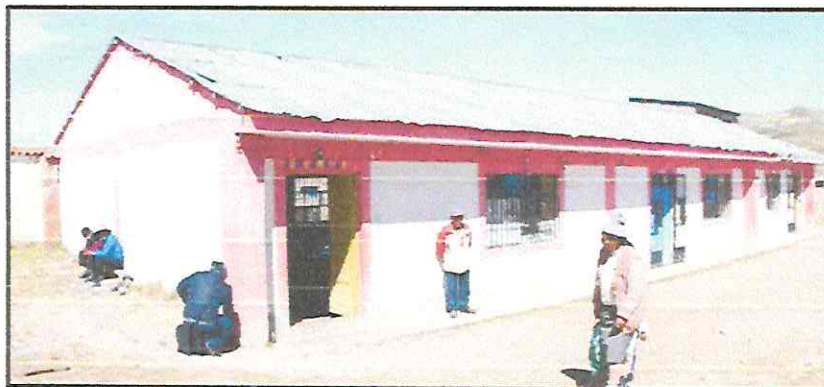
El bloque 03 está conformado por tres espacios que se destinaron a aulas académicas. El material es de adobe, de solo un nivel.

Imagen 8: Fotografía del pabellón del bloque 03.

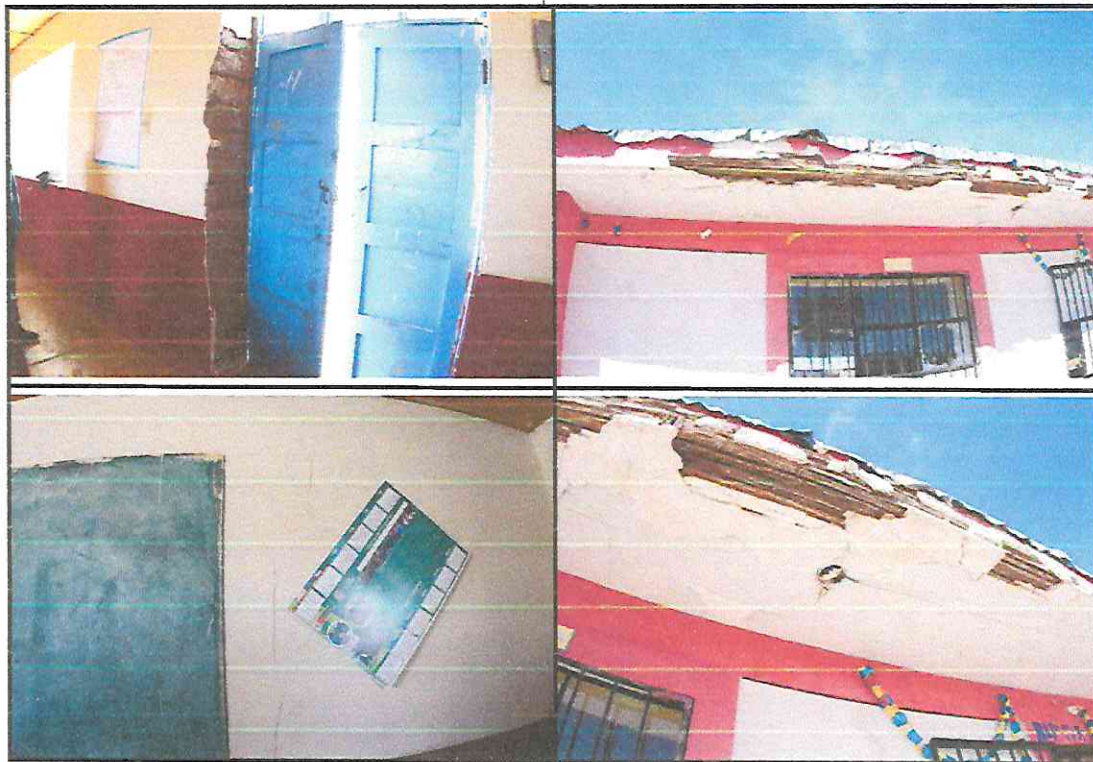
Imagen 9: Fotografías de las condiciones actuales del bloque 03.

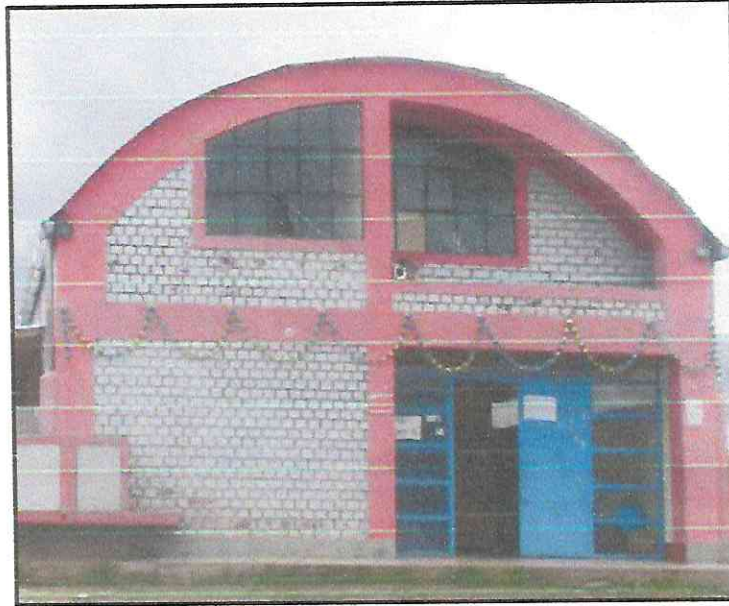
El bloque 04 está conformado en el primer nivel por 01 aula académica, 01 depósito y 01 taller de industria para costura en el primer nivel y en el segundo nivel por 01 secretaría y 01 dirección.

Imagen 10: Fotografía del pabellón del bloque 04

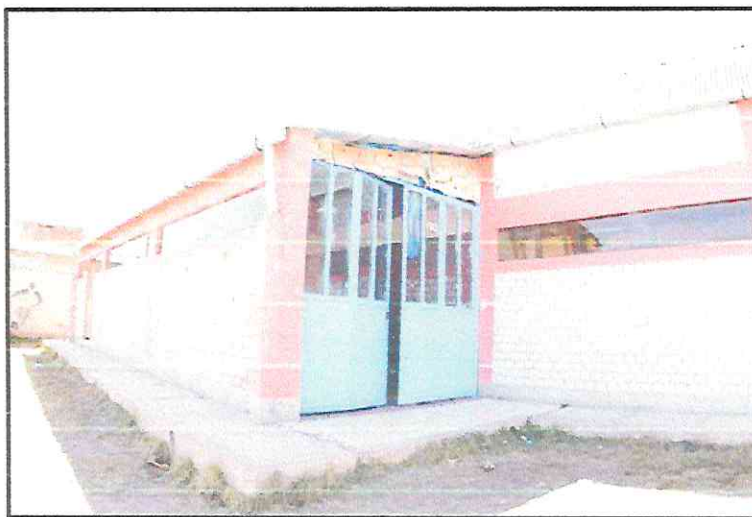
El bloque 05 está conformado por 01 taller de carpintería, 01 aula de cómputo y 01 depósito de educación física.

Imagen 12: Fotografía del pabellón del bloque 05.

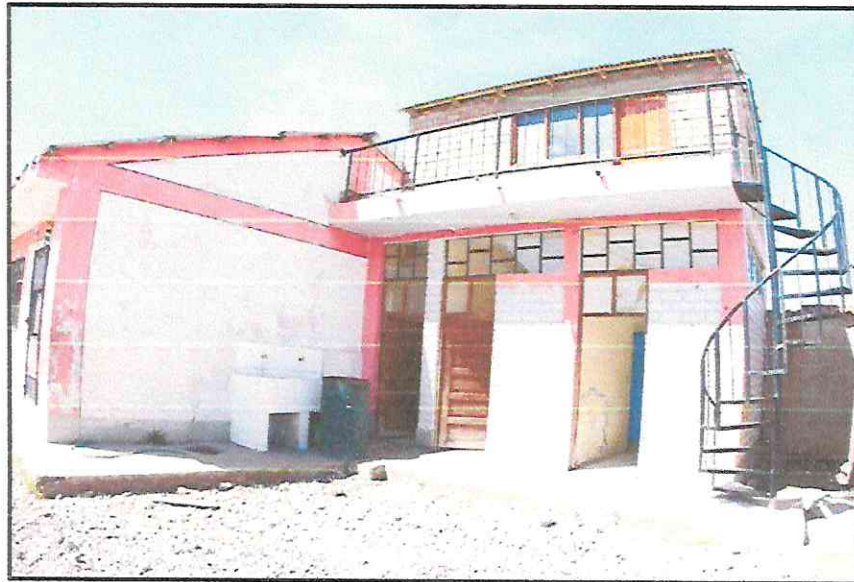
El bloque A está conformado en el primer nivel por los servicios higiénicos y n el segundo nivel por 01 aula acondicionada.

Imagen 15: Fotografía del bloque A.

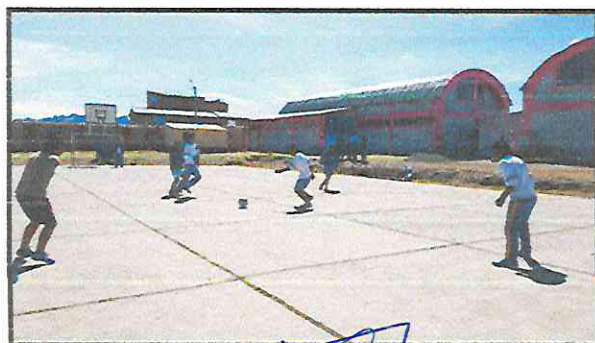
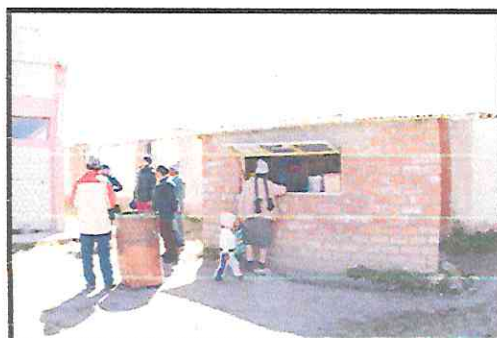
Construcción improvisada.

Se debe recalcar que la presente edificación se dio en un proceso de autoconstrucción y sin criterios técnicos y de seguridad.
