**MUNICIPALIDAD PROVINCIAL DE  
CARABAYA**

**PLAN DE TRABAJO**

**"SERVICIO DE MANTENIMIENTO DEL CAMINO VECINAL TRAMO: TRAMO VI  
QUEHUANI- CAMATANI - PUMACHACA- MAPURAYA; CARABAYA - PUNO"**

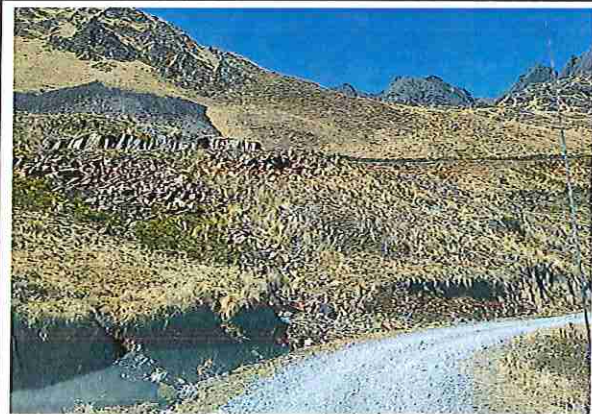
foto 01: KM 00 + 000 Terreno plano con un ancho de superficie 4.20 m.

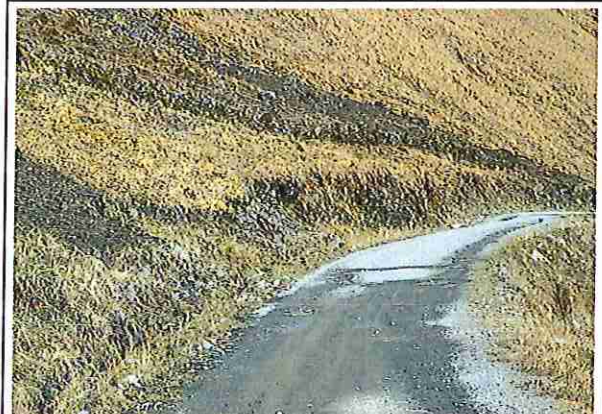
foto 02: KM 00 + 050 Terreno plano con un ancho de superficie de 4.08 m.

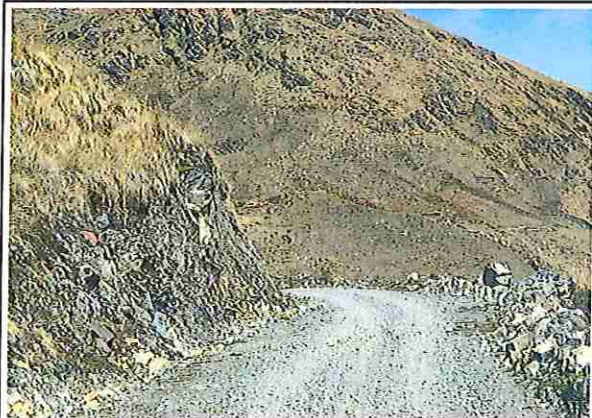
foto 03: KM 00 + 100 Terreno plano con un ancho de superficie 4.04 m.

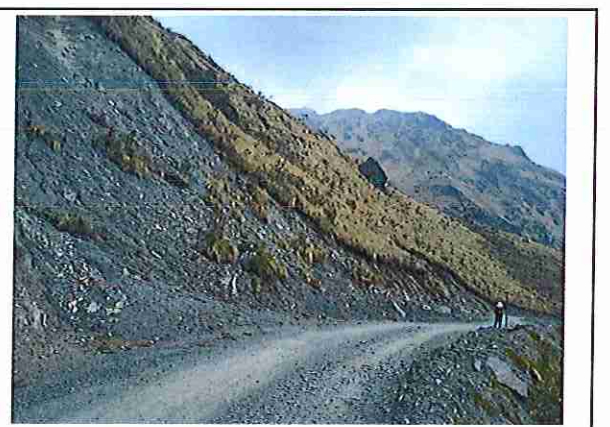
foto 12: KM 00 + 550 Terreno ondulado con un ancho de superficie 4.04 m.

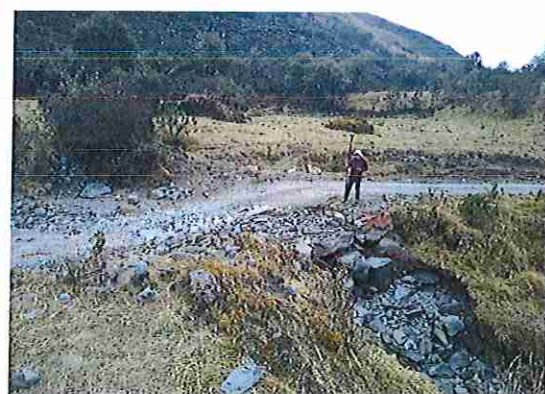
foto 24: KM 01 + 150 Terreno ondulado con un ancho de superficie 3.89 m.

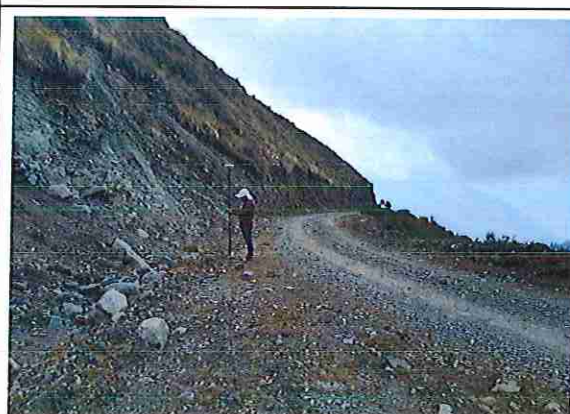
foto 28: KM 01 + 350 Terreno plano con un ancho de superficie 3.89 m.

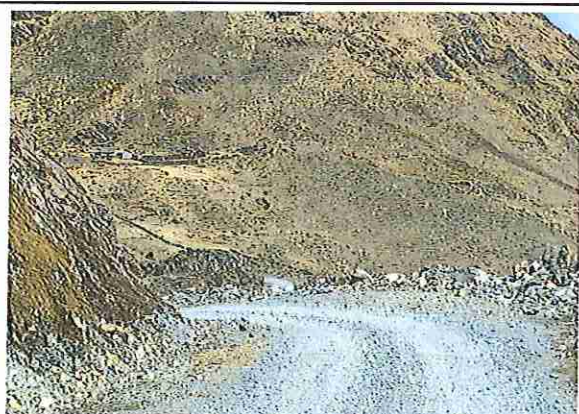
foto 29: KM 01 + 400 Terreno plano con un ancho de superficie 3.99 m.

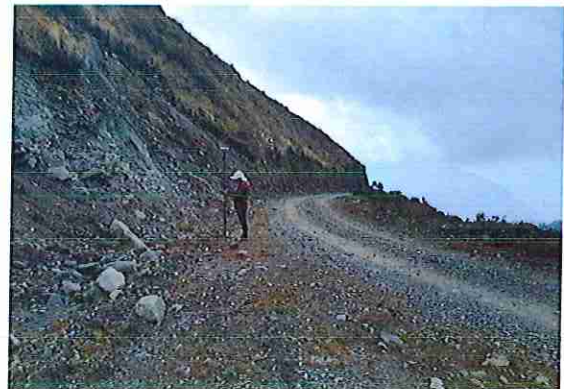
foto 34: KM 01 + 650 Terreno plano con un ancho de superficie 3.85 m.

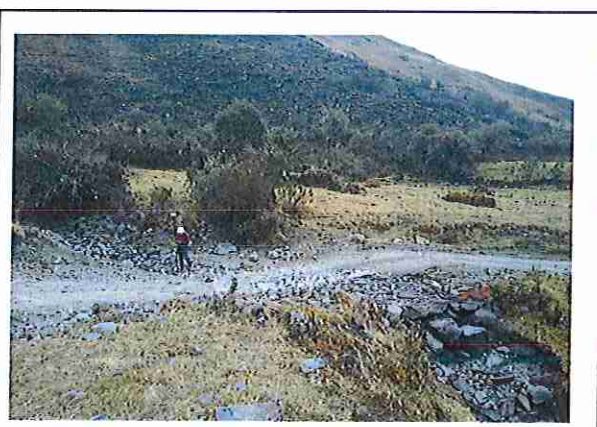
foto 38: KM 01 + 850 Terreno accidentado con un ancho de superficie 3.83

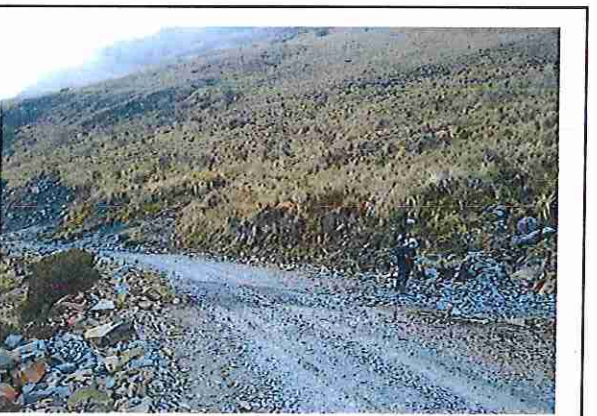
foto 42: KM 02 + 050 Terreno plano con un ancho de superficie 3.89 m.

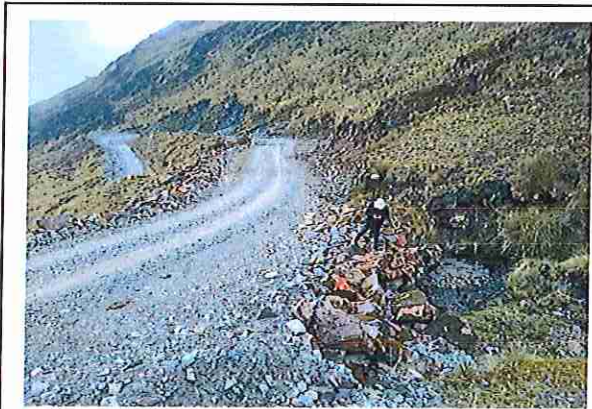
foto 43: KM 02 + 100 Terreno plano con un ancho de superficie de 4.08 m.

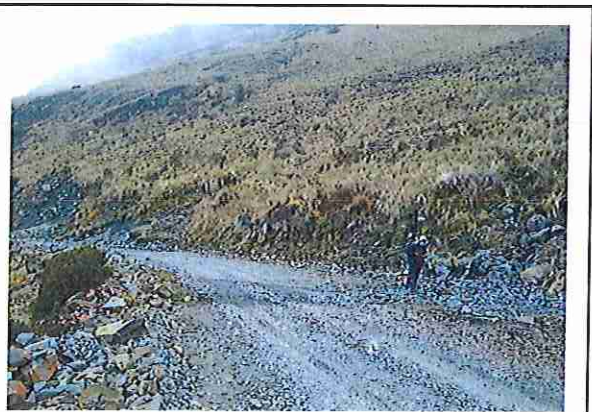
foto 47: KM 02 + 300 Terreno plano con un ancho de superficie de 4.08 m.

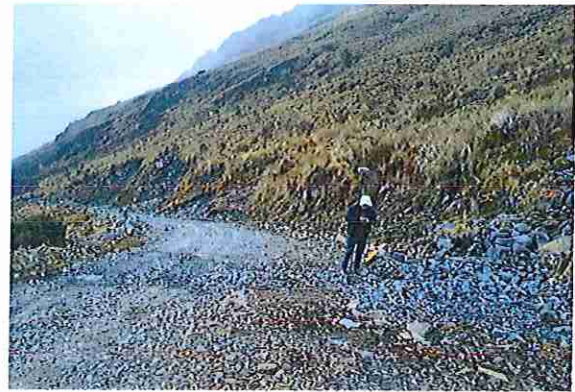
foto 50: KM 02 + 450 Terreno ondulado con un ancho de superficie 3.88 m.

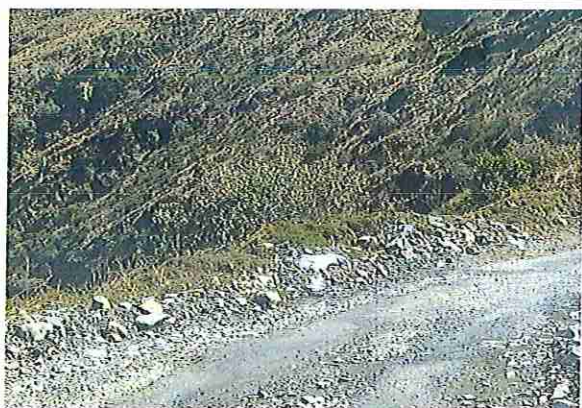
foto 53: KM 02 + 600 Terreno plano con un ancho de superficie de 4.08 m.

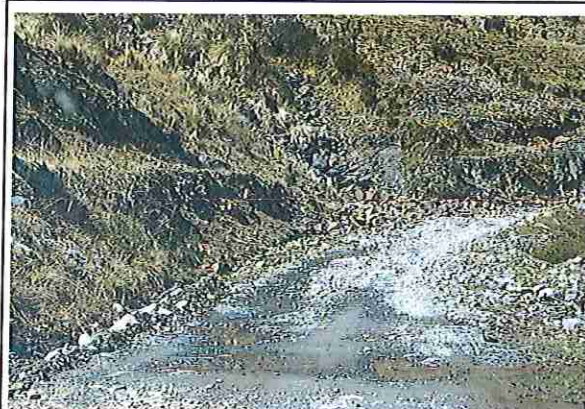
foto 56: KM 02 + 750 Terreno ondulado con un ancho de superficie 3.88 m.

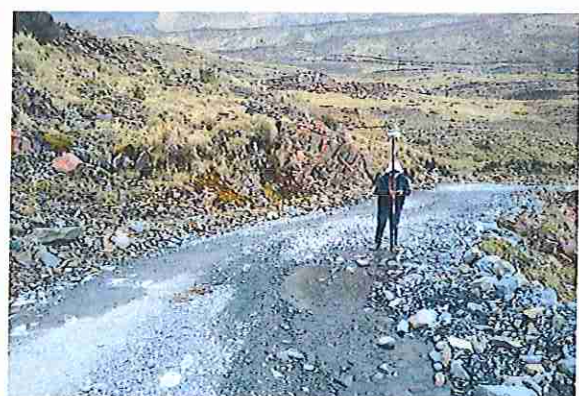
foto 59: KM 02 + 900 Terreno plano con un ancho de superficie de 4.08 m.

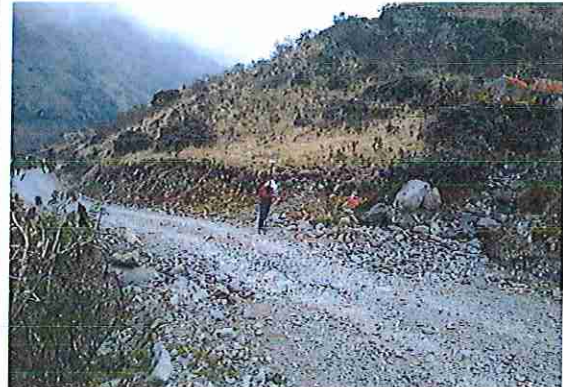
foto 64: KM 03 + 150 Terreno plano con un ancho de superficie de 4.08 m.

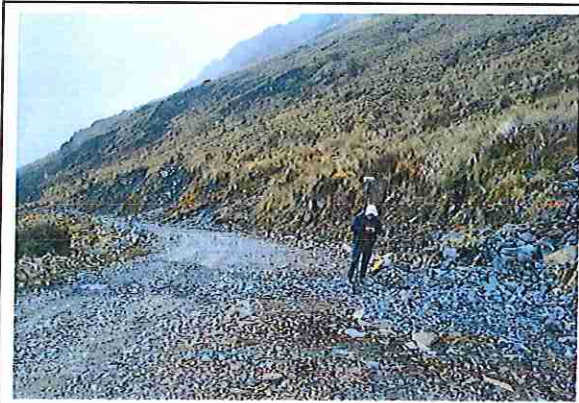
foto 67: KM 03 + 300 Terreno plano con un ancho de superficie de 4.08 m.

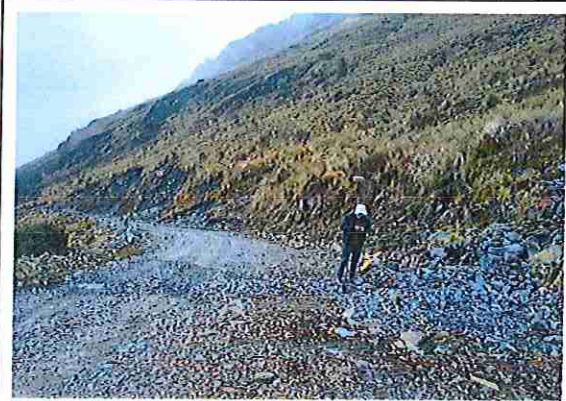
foto 68: KM 03 + 350 Terreno ondulado con un ancho de superficie 3.80 m.

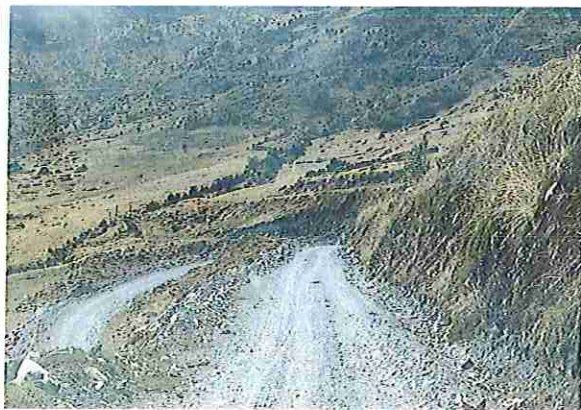
foto 69: KM 03 + 400 Terreno plano con un ancho de superficie 4.20 m.

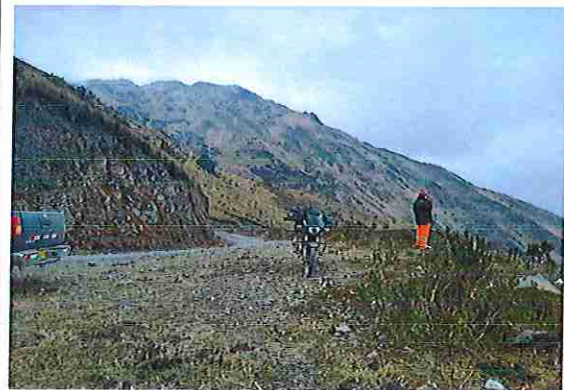
foto 70: KM 03 + 450 Terreno ondulado con un ancho de superficie 3.88 m.

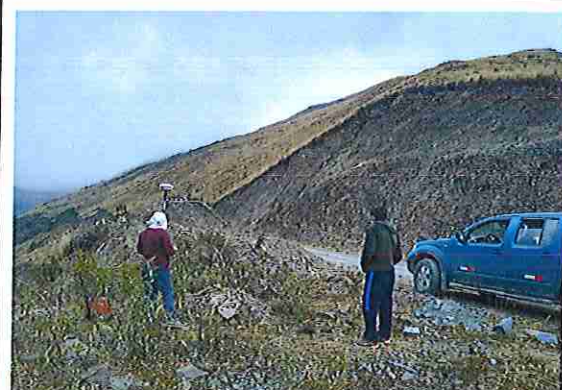
foto 72: KM 03 + 550 Terreno plano con un ancho de superficie de 4.08 m.

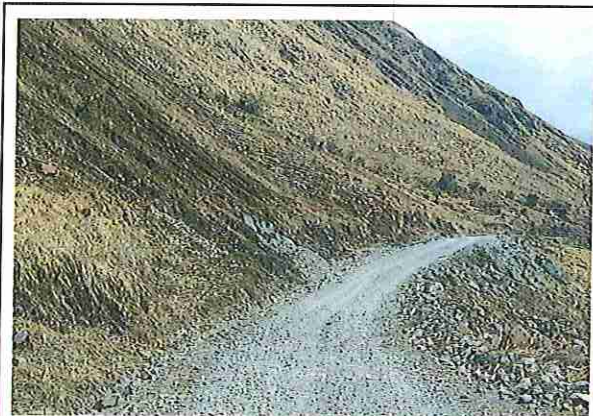
foto 73: KM 03 + 600 Terreno ondulado con un ancho de superficie 3.88 m.

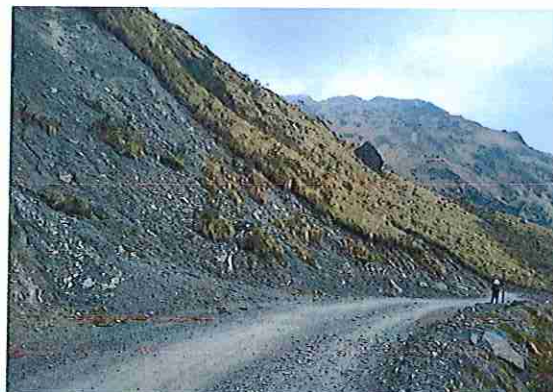
foto 74: KM 03 + 650 Terreno ondulado con un ancho de superficie 4.04 m.

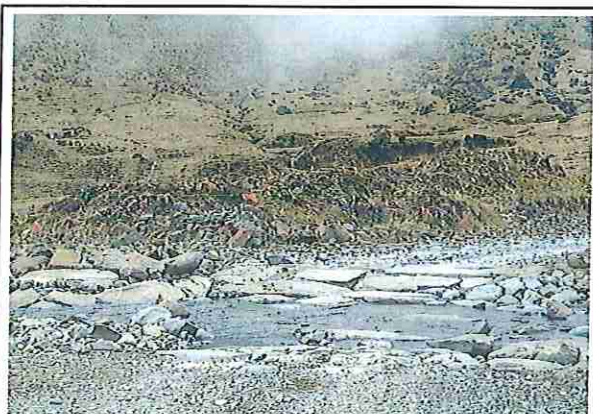
foto 81: KM 04 + 000 Terreno plano con un ancho de superficie 4.20 m.

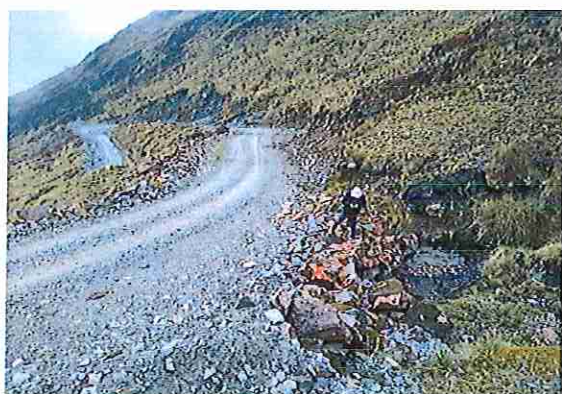
foto 87: KM 04 + 300 Terreno plano con un ancho de superficie 4.04 m.

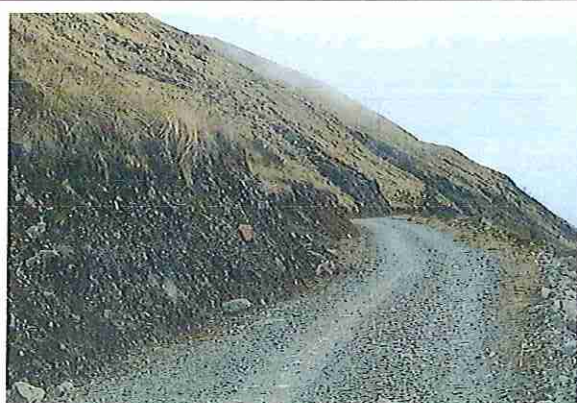
foto 89: KM 04 + 400 Terreno ondulado con un ancho de superficie 4.04 m.

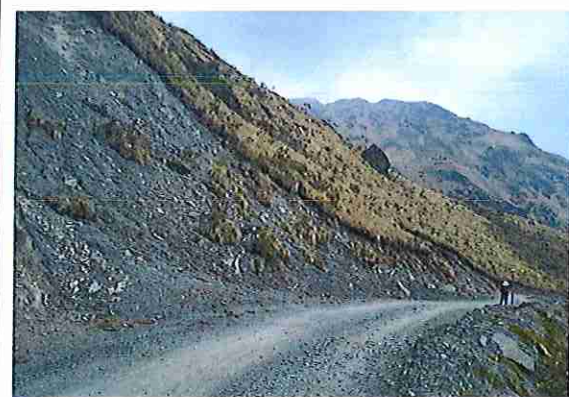
foto 90: KM 04 + 450 Terreno ondulado con un ancho de superficie 3.80 m.

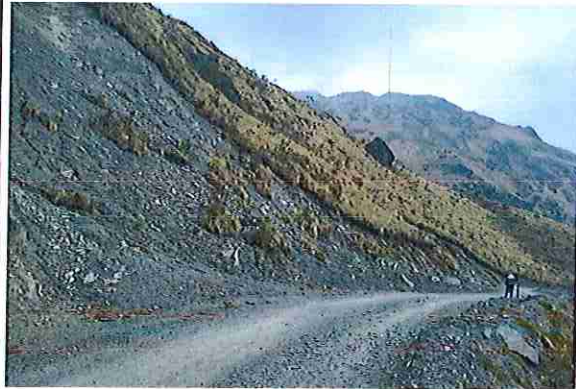
foto 91: KM 04 + 500 Terreno plano con un ancho de superficie 3.89 m.

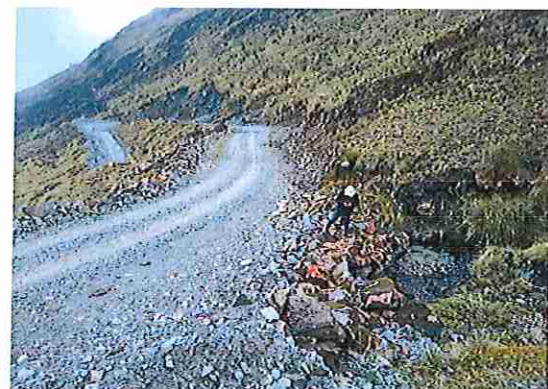
foto 92: KM 04 + 550 Terreno plano con un ancho de superficie de 4.08 m.

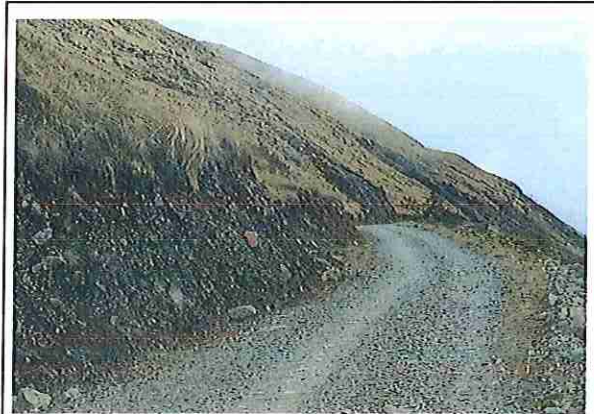
foto 98: KM 04 + 850 Terreno plano con un ancho de superficie de 4.08 m.

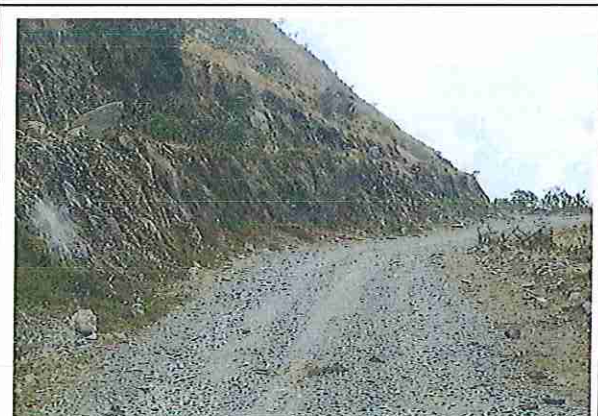
foto 105: KM 05 + 200 Terreno plano con un ancho de superficie de 4.08 m.

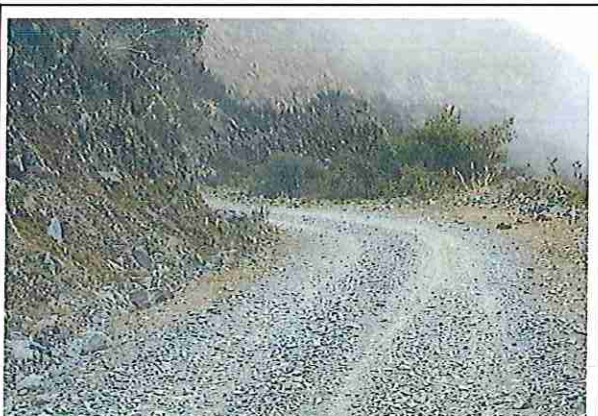
foto 106: KM 05 + 250 Terreno plano con un ancho de superficie 4.20 m.

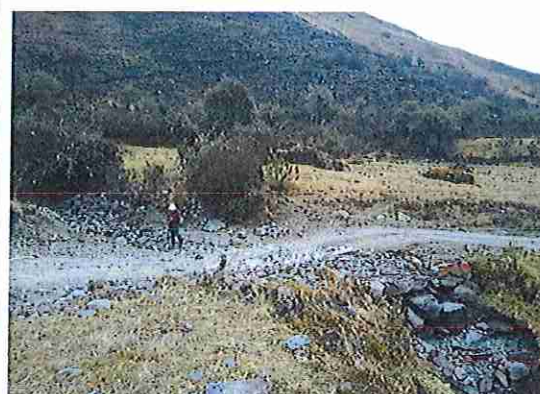
foto 110: KM 05 + 450 Terreno plano con un ancho de superficie de 4.08 m.

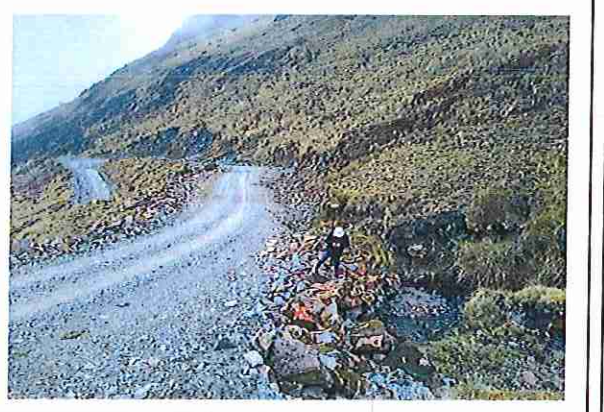
foto 119: KM 05 + 900 Terreno plano con un ancho de superficie de 4.08 m.

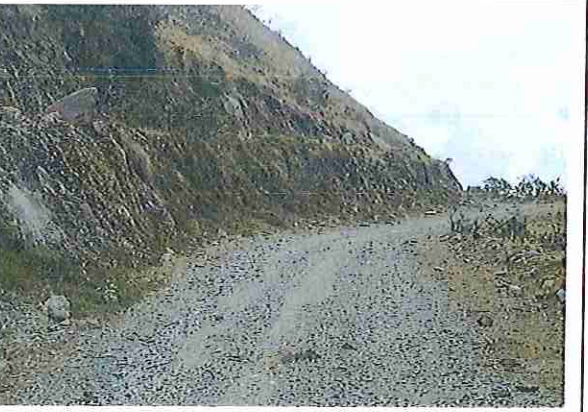
foto 120: KM 05 + 950 Terreno plano con un ancho de superficie 4.20 m.

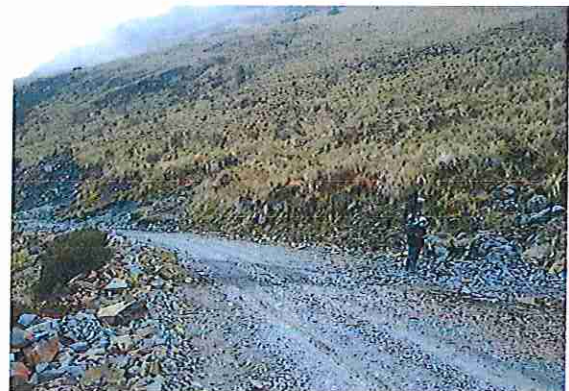
foto 122: KM 06 + 050 Terreno plano con un ancho de superficie 3.85 m.

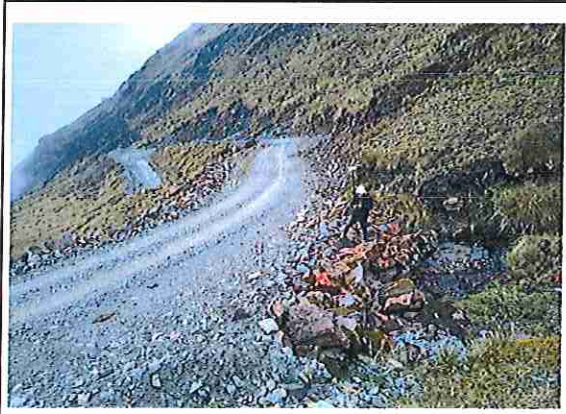
foto 126: KM 06 + 250 Terreno plano con un ancho de superficie de 4.08 m.

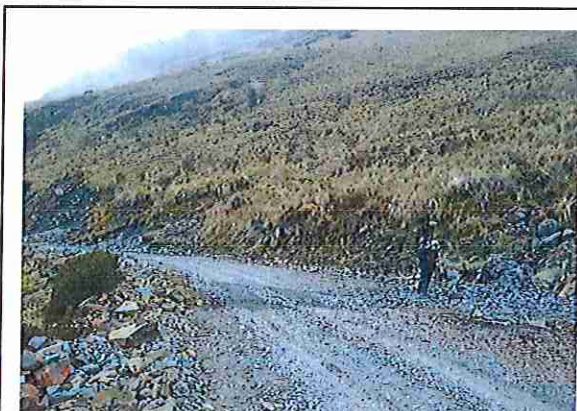
foto 127: KM 06 + 300 Terreno ondulado con un ancho de superficie 3.80 m.

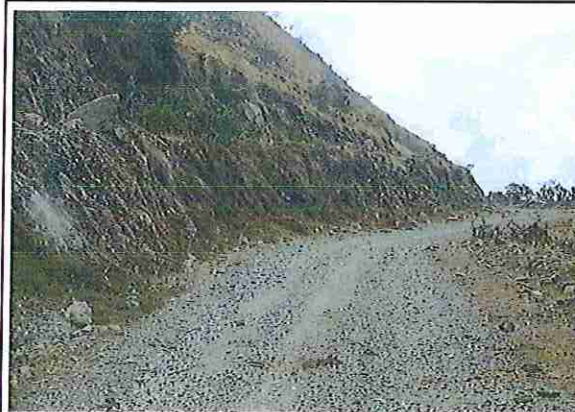
foto 130: KM 06 +450 Terreno plano con un ancho de superficie de 4.08 m.

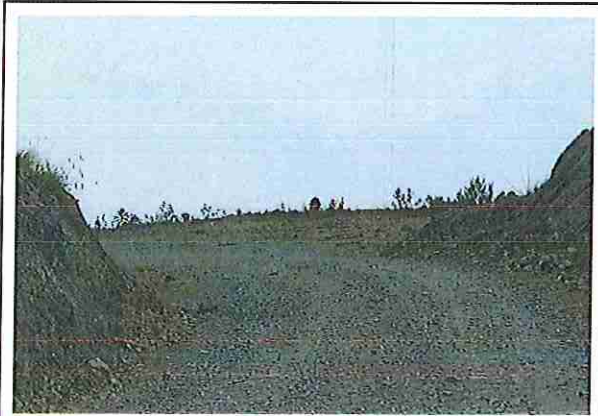
foto 133: KM 06 + 600 Terreno plano con un ancho de superficie 4.04 m.

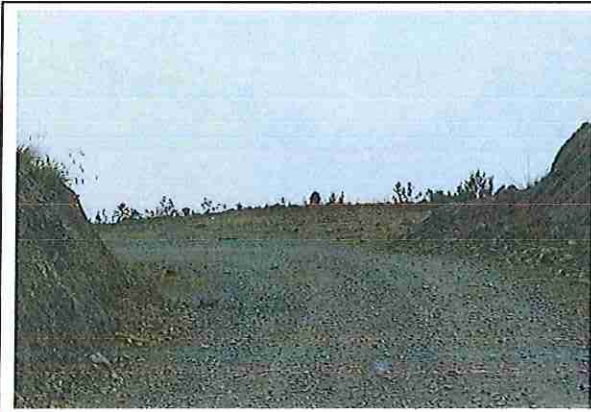
foto 139: KM 06 + 900 Terreno plano con un ancho de superficie de 4.08 m.

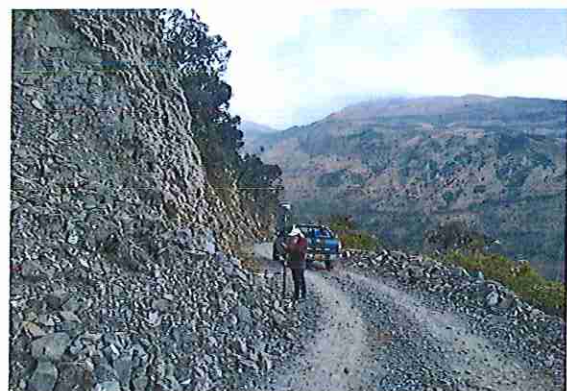
foto 143: KM 07 + 100 Terreno plano con un ancho de superficie 4.04 m.

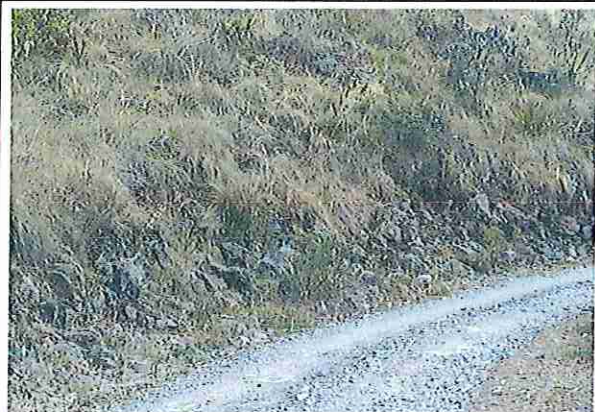
foto 145: KM 07 + 200 Terreno ondulado con un ancho de superficie 3.80 m.

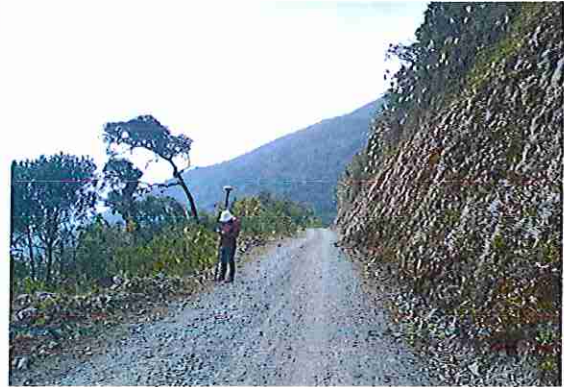
foto 146: KM 07 + 250 Terreno ondulado con un ancho de superficie 4.04 m.

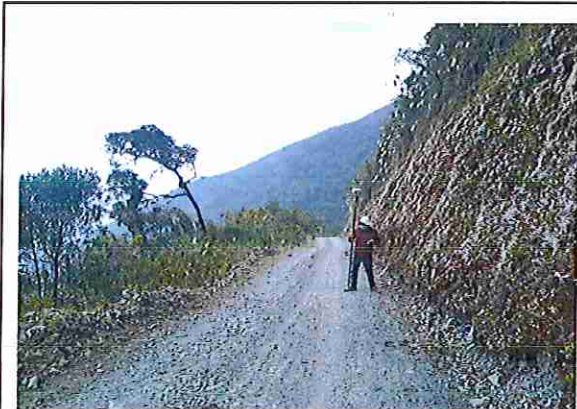
foto 147: KM 07 + 300 Terreno ondulado con un ancho de superficie 4.04 m.

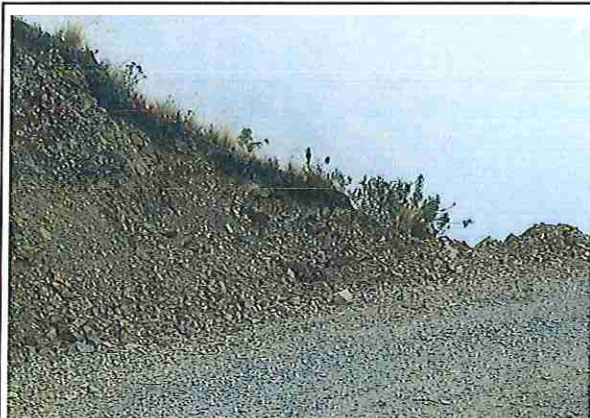
foto 149: KM 07 + 400 Terreno plano con un ancho de superficie de 4.08 m.

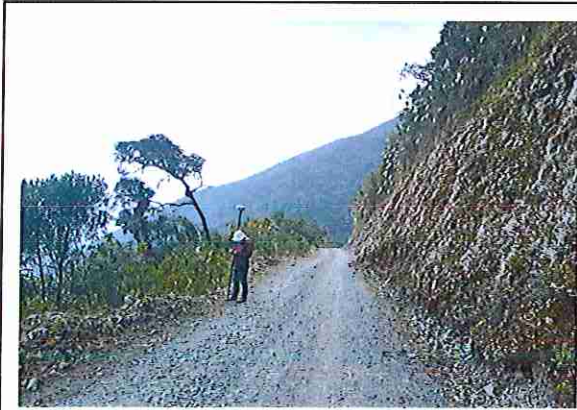
foto 151: KM 07 + 500 Terreno plano con un ancho de superficie 4.04 m.

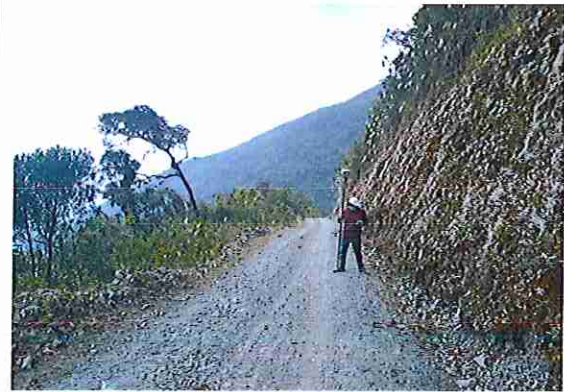
foto 152: KM 07 + 550 Terreno plano con un ancho de superficie 3.85 m.

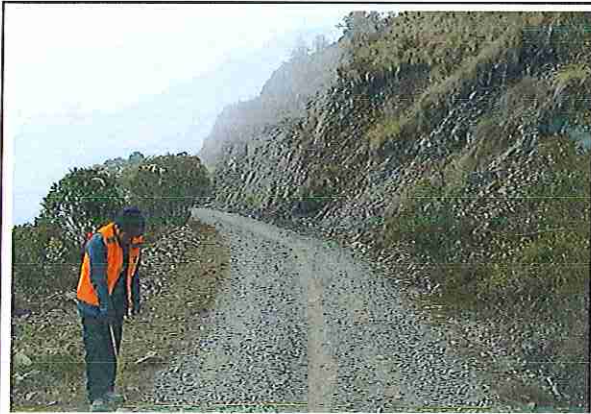
foto 153: KM 07 + 600 Terreno plano con un ancho de superficie 4.20 m.

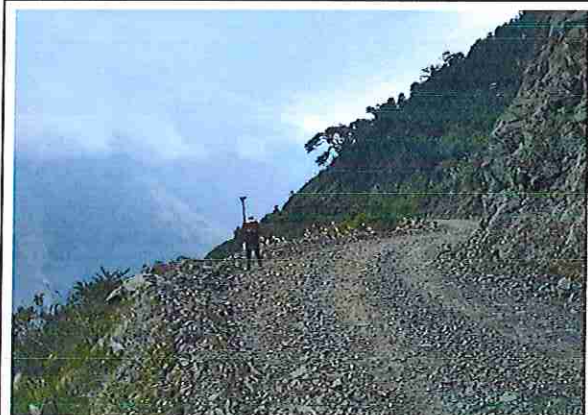
foto 154: KM 07 + 650 Terreno ondulado con un ancho de superficie 3.80 m.

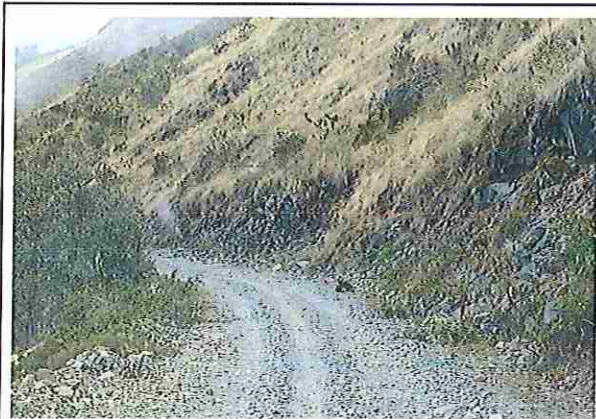
foto 157: KM 07 + 800 Terreno plano con un ancho de superficie 3.85 m.

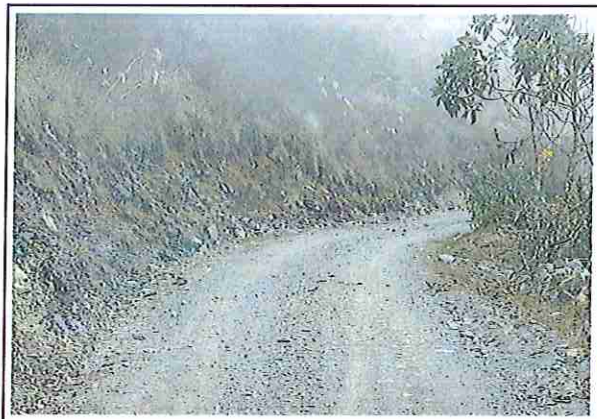
foto 158: KM 07 + 850 Terreno plano con un ancho de superficie de 4.08 m.

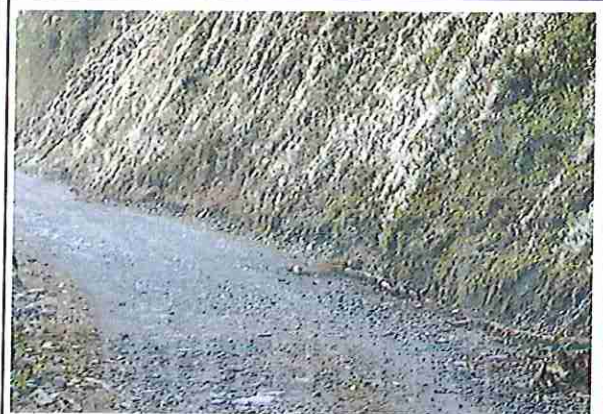
foto 164: KM 08 + 150 Terreno ondulado con un ancho de superficie 3.94 m.

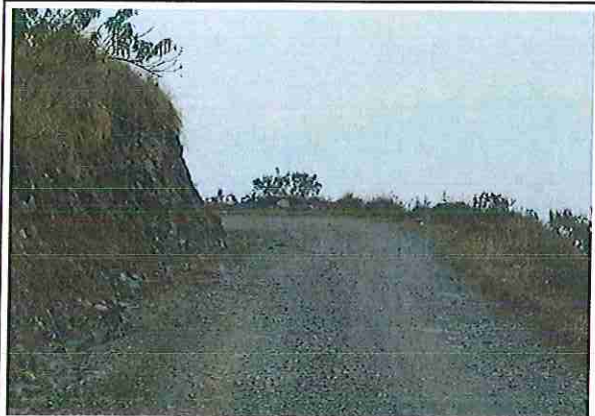
foto 165: KM 08 + 200 Terreno plano con un ancho de superficie de 4.08 m.

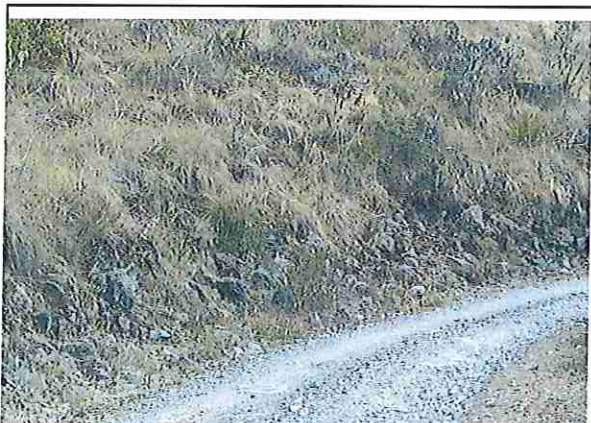
foto 167: KM 08 + 300 Terreno plano con un ancho de superficie 4.20 m.

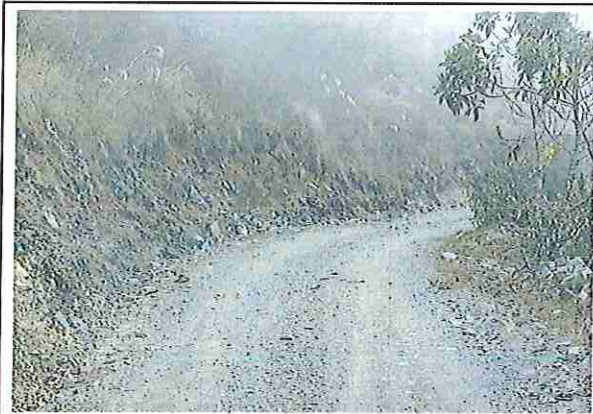
foto 169: KM 08 + 400 Terreno plano con un ancho de superficie 4.04 m.

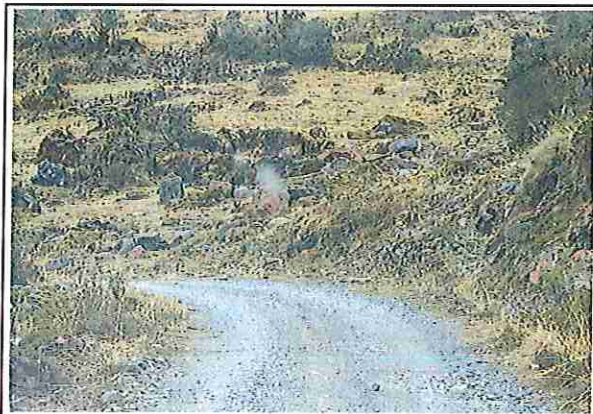
foto 170: KM 08 + 450 Terreno ondulado con un ancho de superficie 3.94 m.

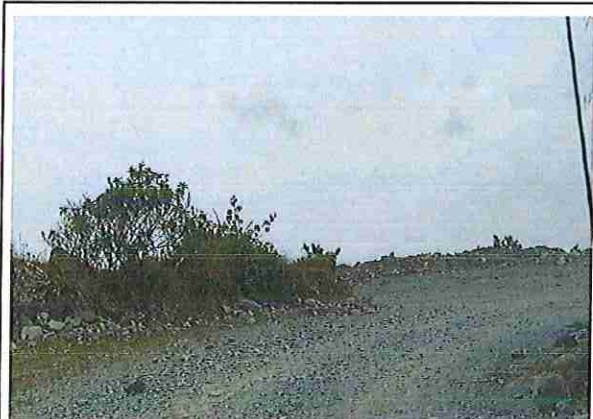
foto 171: KM 08 + 500 Terreno ondulado con un ancho de superficie 4.04 m.

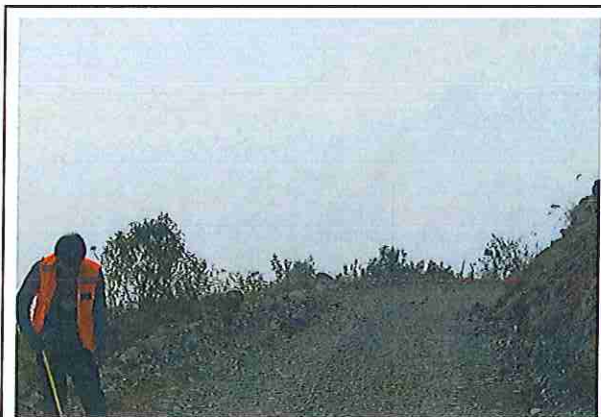
foto 173: KM 08 + 600 Terreno plano con un ancho de superficie 4.04 m.

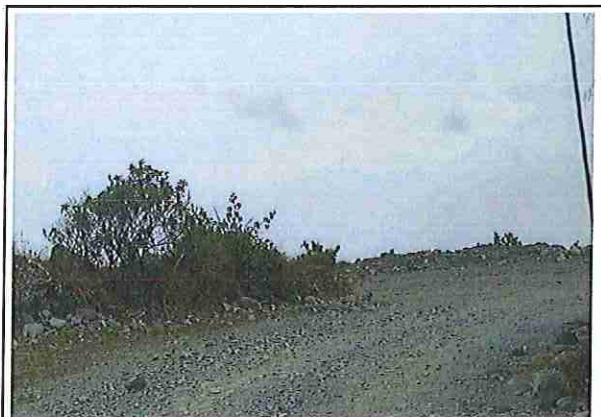
foto 174: KM 08 + 650 Terreno ondulado con un ancho de superficie 3.94 m.

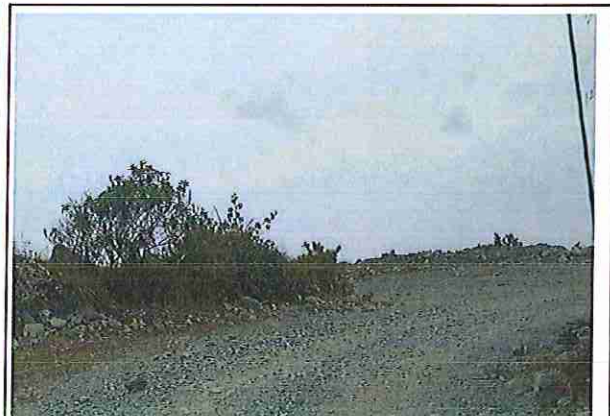
foto 178: KM 08 + 850 Terreno ondulado con un ancho de superficie 3.80 m.

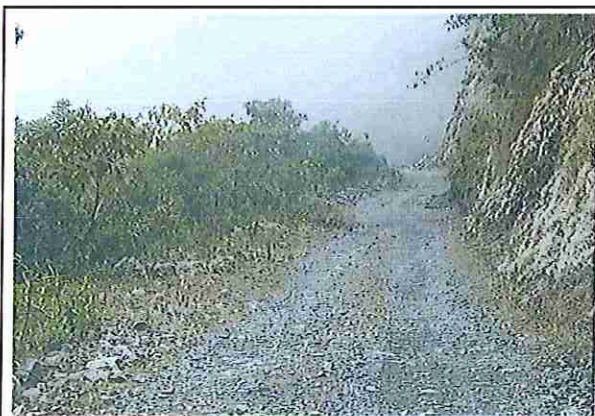
foto 179: KM 08 + 900 Terreno plano con un ancho de superficie de 4.08 m.

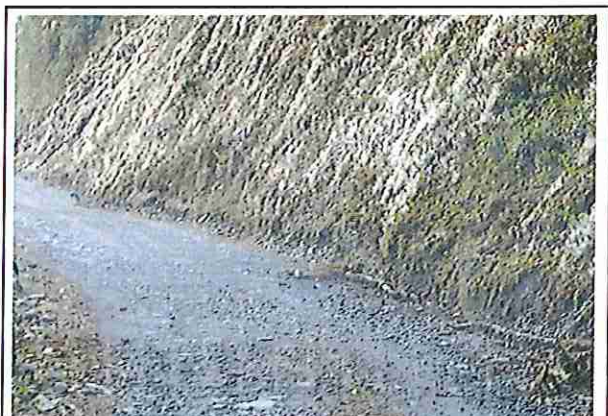
foto 180: KM 08 + 950 Terreno ondulado con un ancho de superficie 3.94 m.

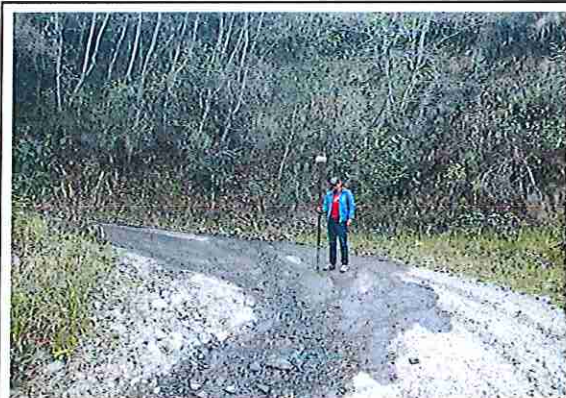
foto 182: KM 09 + 050 Terreno ondulado con un ancho de superficie 3.97 m.

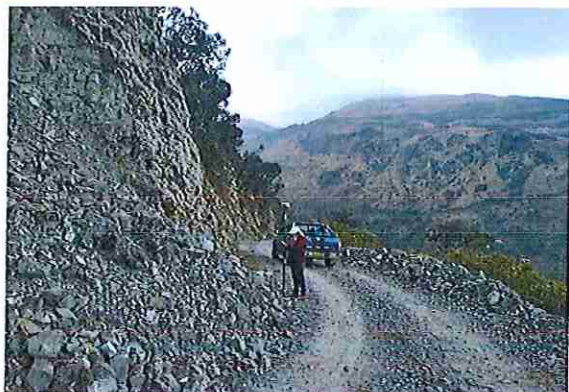
foto 187: KM 09 + 300 Terreno plano con un ancho de superficie de 4.08 m.

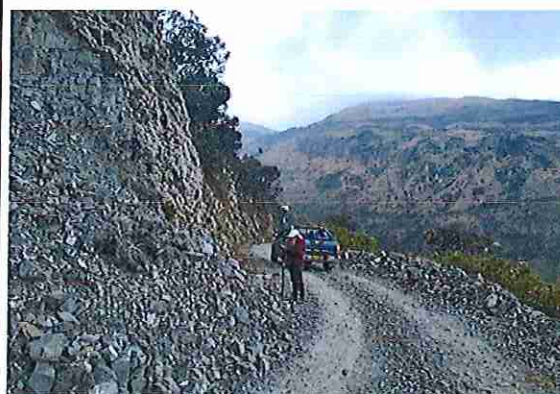
foto 192: KM 09 + 550 Terreno ondulado con un ancho de superficie 3.94 m.

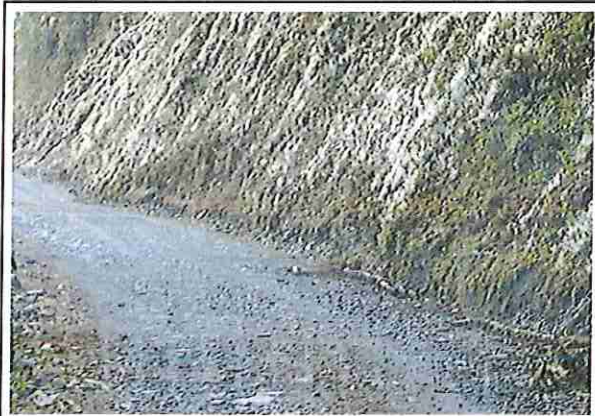
Foto 194: KM 09 + 650 Terreno plano con un ancho de superficie de 4.08 m.

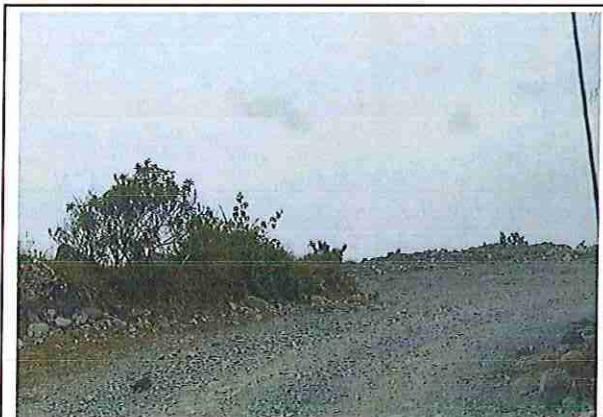
foto 195: KM 09 + 700 Ausencia de material de afirmado, con presencia de deformaciones y erosiones.

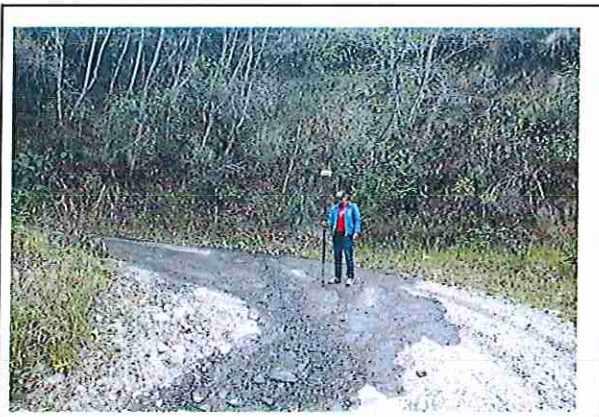
Foto 196: KM 09 + 750, Ausencia de material de afirmado, con presencia de deformaciones y erosiones.

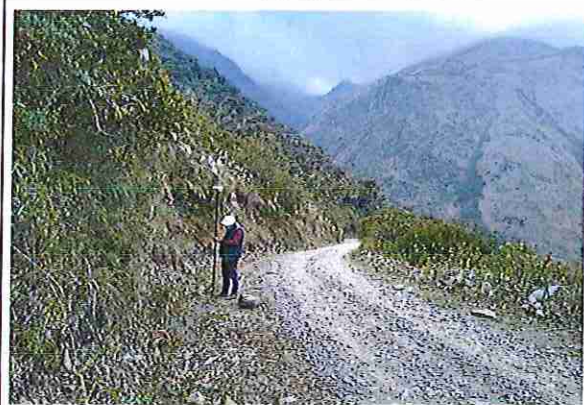
foto 202: KM 10 + 050 Terreno plano con un ancho de superficie 4.20 m.

foto 202: KM 10 + 050, Talud margen Der.Ausencia de material de afirmado, con presencia de deformaciones y erosiones.

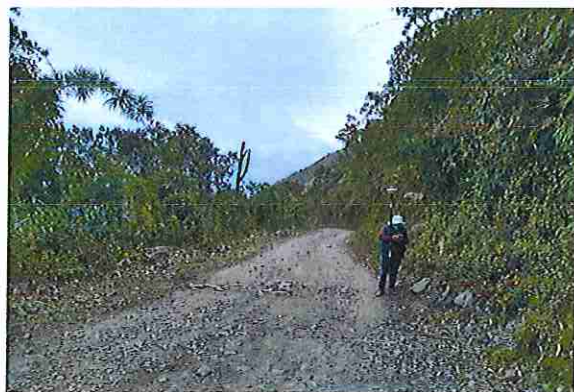
foto 203: KM 10 + 100 Terreno plano con un ancho de superficie de 4.08 m.

foto 203: KM 10 + 100, donde se puede observar que la capa de rodadura tiene baches y ausencia de material.

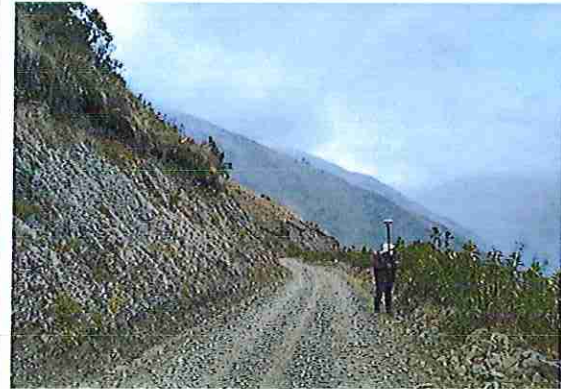
foto 208: KM 10 + 350 Terreno ondulado con un ancho de superficie 3.96 m.

foto 208: KM 10 + 350, donde se puede observar que la capa de rodadura tiene baches y ausencia de material.

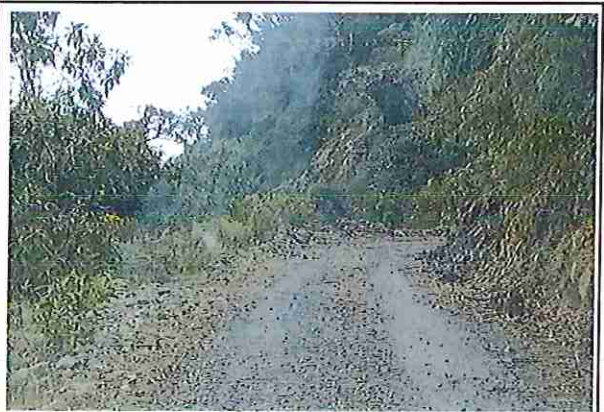
foto 213: KM 10 + 600 Terreno ondulado con un ancho de superficie 3.97 m.

foto 213: KM 10 + 600, donde se puede observar que la capa de rodadura tiene baches y ausencia de material.

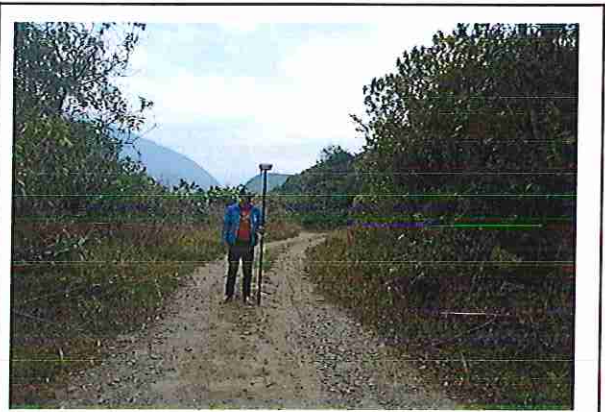
foto 214: KM 10 + 650 Terreno ondulado con un ancho de superficie 3.94 m.

foto 214: KM 10 + 650, donde se puede observar que la capa de rodadura tiene baches y ausencia de material.

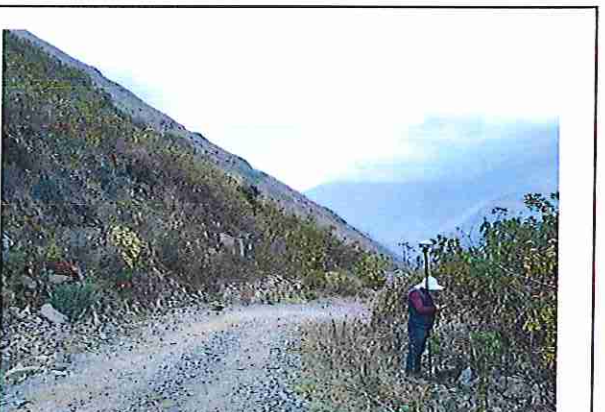
foto 216: KM 10 + 750 Terreno plano con un ancho de superficie de 4.08 m.

foto 216: KM 10 + 750, donde se puede observar que la capa de rodadura tiene baches y ausencia de material.

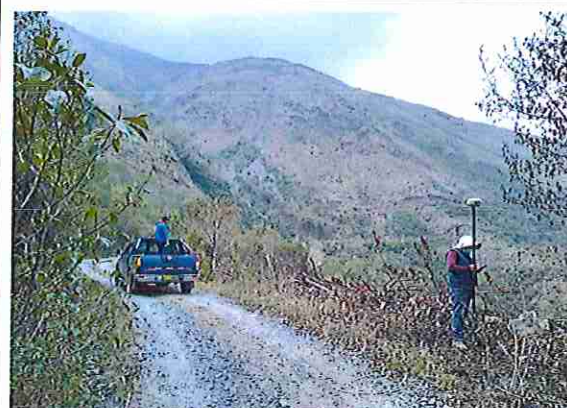
foto 222: KM 11 + 050 Terreno plano con un ancho de superficie de 4.08 m.

foto 222: KM 11 + 050, donde se puede observar que la capa de rodadura tiene baches y ausencia de material.

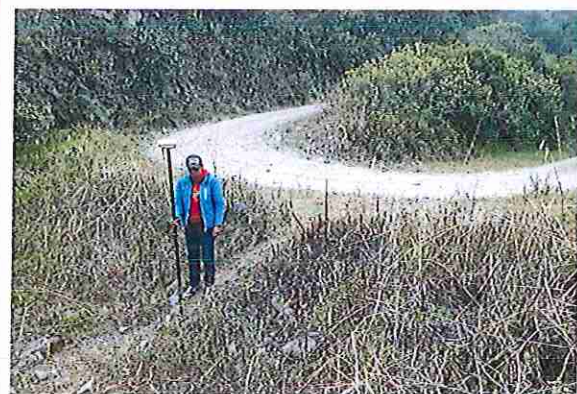
foto 231: KM 11 + 500 Terreno plano con un ancho de superficie 3.96 m.

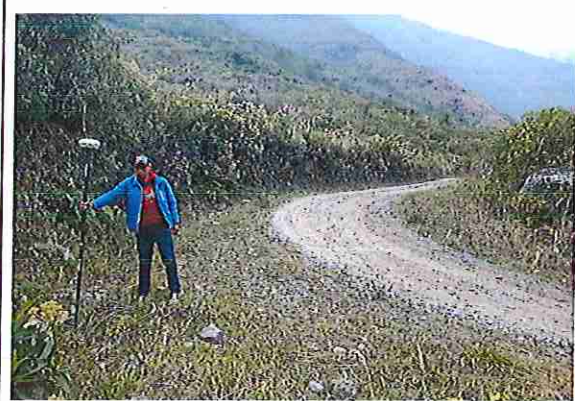
foto 232: KM 11 + 550 Terreno plano con un ancho de superficie de 4.01 m.

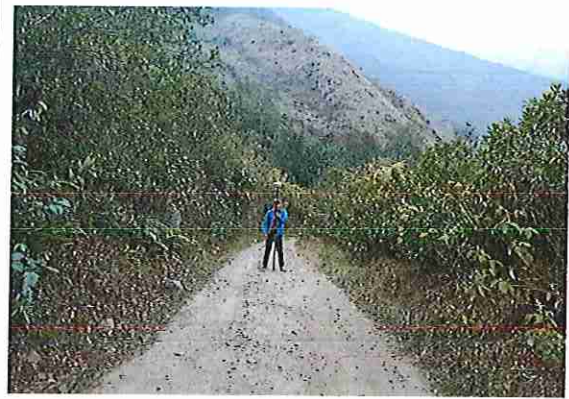
foto 236: KM 11 + 750 Terreno plano con un ancho de superficie de 4.08 m.

foto 236: KM 11 + 750, donde se puede observar que la capa de rodadura tiene baches y ausencia de material.

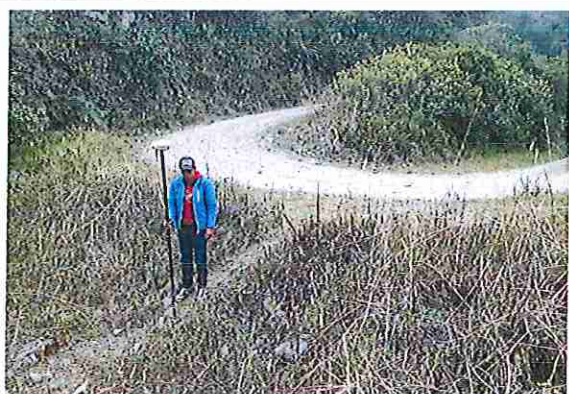
foto 243: KM 12 + 100 Terreno plano con un ancho de superficie de 4.08 m.

foto 243: KM 12 + 100, Ausencia de material de afirmado, con presencia de deformaciones y erosiones.

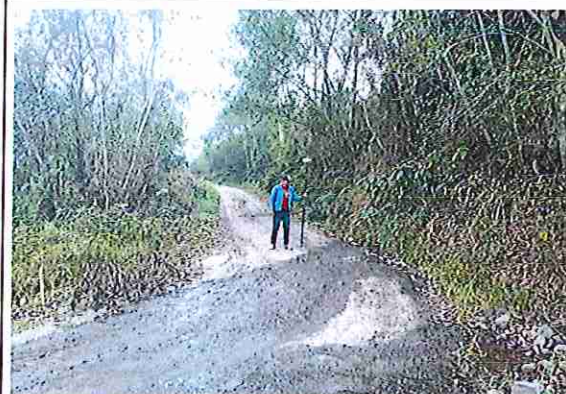
foto 244: KM 12 + 150 Terreno plano con un ancho de superficie de 4.01 m.

foto 244: KM 12 + 150, Ausencia de material de afirmado, con presencia de deformaciones y erosiones.

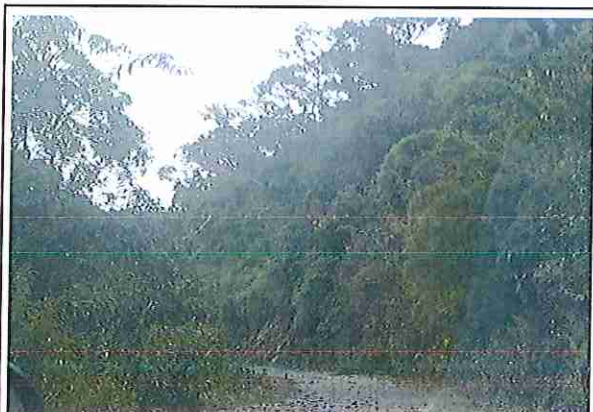
foto 253: KM 12 + 600 Terreno plano con un ancho de superficie de 4.08 m.

foto 253: KM 12 + 600, Ausencia de material de afirmado, con presencia de deformaciones .

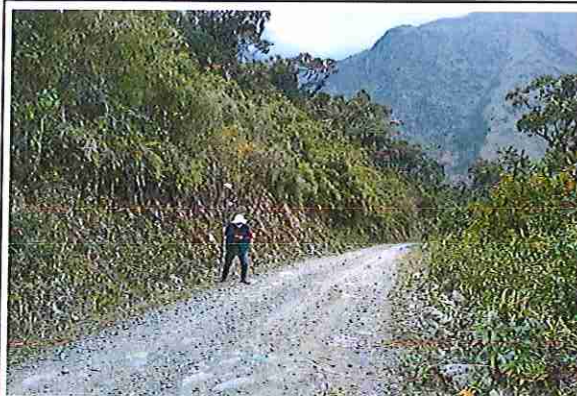
foto 254: KM 12 + 650 Terreno plano con un ancho de superficie de 4.01 m.

foto 254: KM 12 + 650, Ausencia de material de afirmado, con presencia de deformaciones y ahuellamiento.

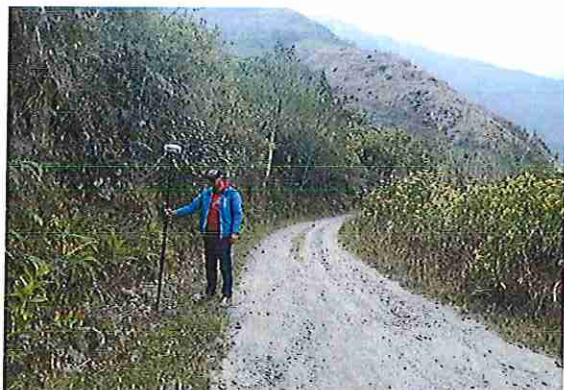
foto 255: KM 12 + 700 Terreno plano con un ancho de superficie de 4.01 m.

foto 255: KM 12 + 700, Ausencia de material de afirmado, con presencia de deformaciones .

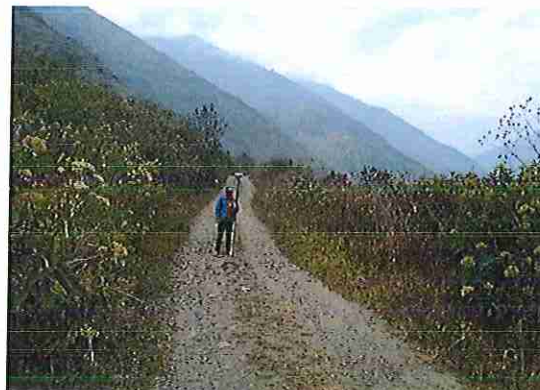
foto 256: KM 12 + 750 Terreno plano con un ancho de superficie de 4.03 m.

foto 256: KM 12 + 750, Ausencia de material de afirmado, con presencia de deformaciones y ahuellamiento.

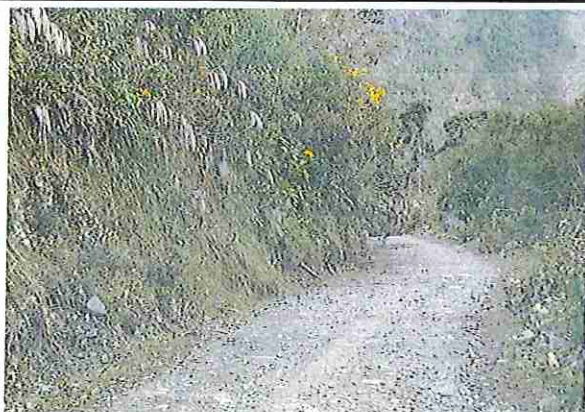
foto 257: KM 12 + 800 Terreno plano con un ancho de superficie de 4.04 m.

foto 257: KM 12 + 800, Ausencia de material de afirmado, con presencia de deformaciones y erosiones.

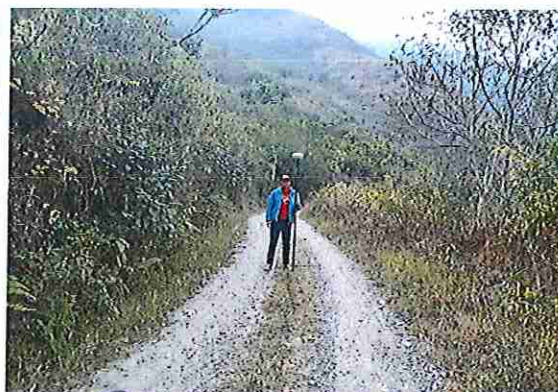
foto 258: KM 12 + 850 Terreno plano con un ancho de superficie de 4.02 m.

foto 258: KM 12 + 850, Ausencia de material de afirmado, con presencia de deformaciones y erosiones.
