**MUNICIPALIDAD PROVINCIAL DE  
CARABAYA**

**PLAN DE TRABAJO**

**"SERVICIO DE MANTENIMIENTO DEL CAMINO VECINAL TRAMO: TRAMO VI  
QUEHUANI- CAMATANI - PUMACHACA- MAPURAYA; CARABAYA - PUNO"**

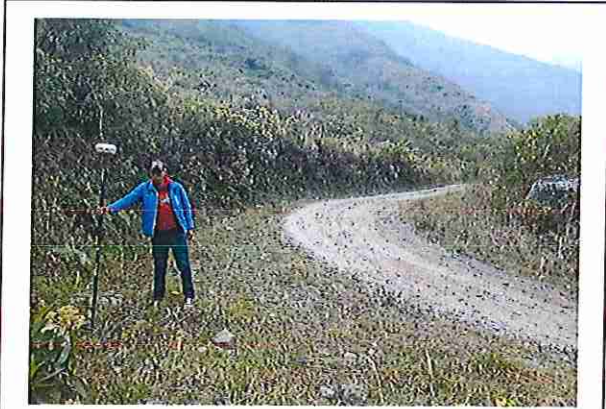
foto 259: KM 12 + 900 Terreno plano con un ancho de superficie de 4.08 m.

foto 259: KM 12 + 900, donde se puede observar que la capa de rodadura tiene baches y ausencia de material.

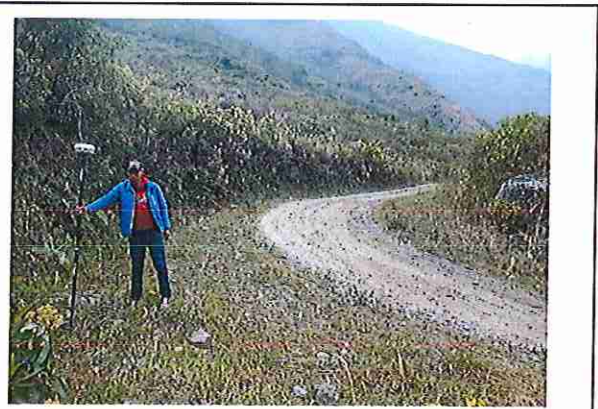
foto 260: KM 12 + 950 Terreno plano con un ancho de superficie de 4.04 m.

foto 260: KM 12 + 950, donde se puede observar que la capa de rodadura tiene baches y ausencia de material.

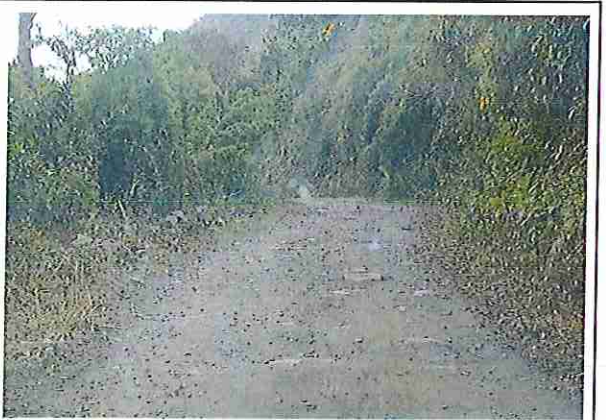
foto 261: KM 13 + 000 Terreno plano con un ancho de superficie de 4.02 m.

foto 261: KM 13 + 000, donde se puede observar que la capa de rodadura tiene baches y ausencia de material.

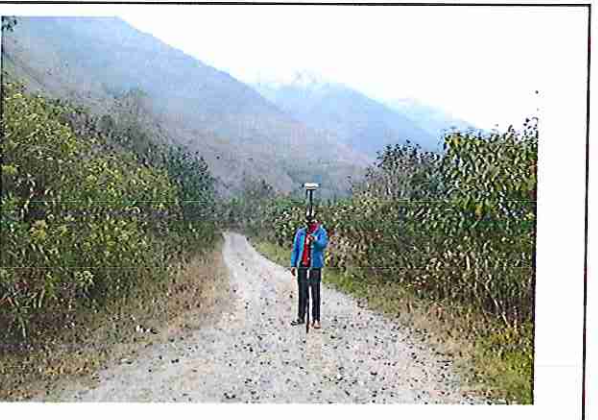
foto 262: KM 13 + 050 Terreno plano con un ancho de superficie de 4.01 m.

foto 262: KM 13 + 050, donde se puede observar que la capa de rodadura tiene baches y ausencia de material.

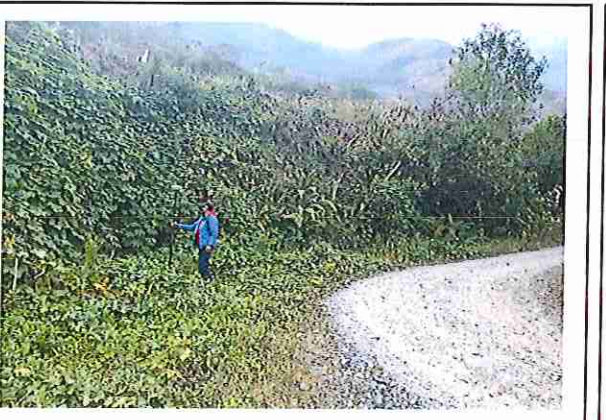
foto 263: KM 13 + 100 Terreno plano con un ancho de superficie de 4.01 m.

foto 263: KM 13 + 100, donde se puede observar que la capa de rodadura tiene baches y ausencia de material.

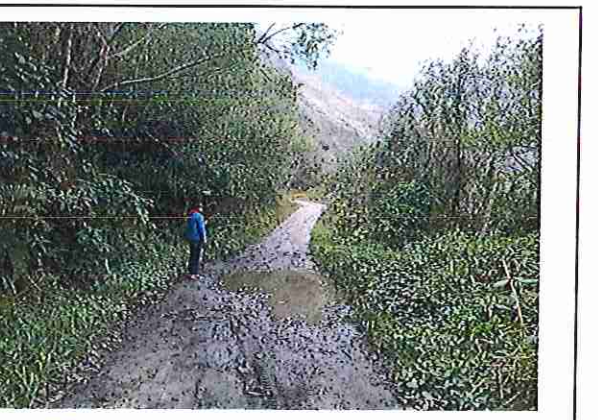
foto 264: KM 13 + 150 Terreno plano con un ancho de superficie de 4.03 m.

foto 264: KM 13 + 150, donde se puede observar que la capa de rodadura tiene baches y ausencia de material.

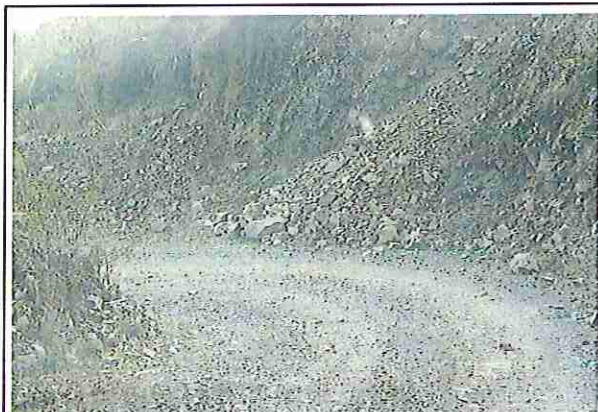
foto 265: KM 13 + 200 Terreno accidentado con un ancho de superficie de 3.98 m.

foto 265: KM 13 + 200, donde se puede observar que la capa de rodadura tiene baches y ausencia de material.

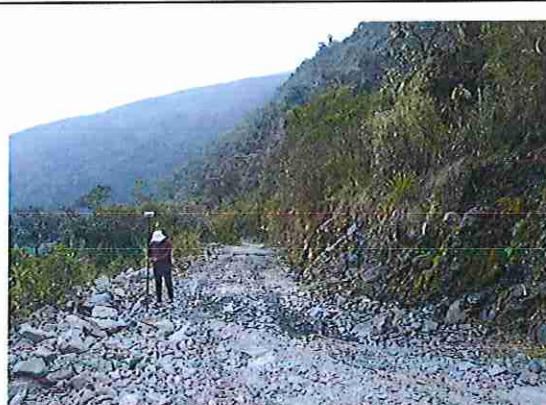
foto 266: KM 13 + 250 Terreno accidentado con un ancho de superficie de 3.99 m.

foto 266: KM 13 + 250, donde se puede observar que la capa de rodadura tiene baches y ausencia de material.

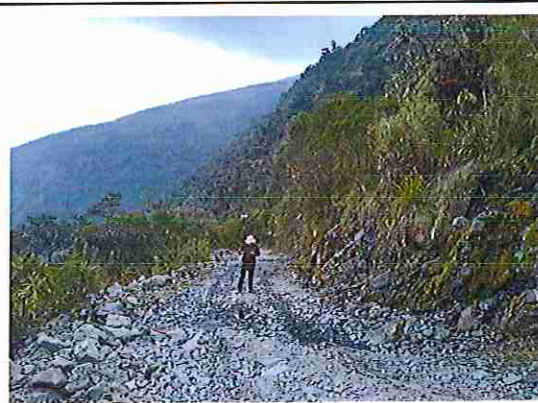
foto 268: KM 13 + 350 Terreno accidentado con un ancho de superficie de 3.98 m.

foto 268: KM 13 + 350, donde se puede observar que la capa de rodadura tiene baches y ausencia de material.

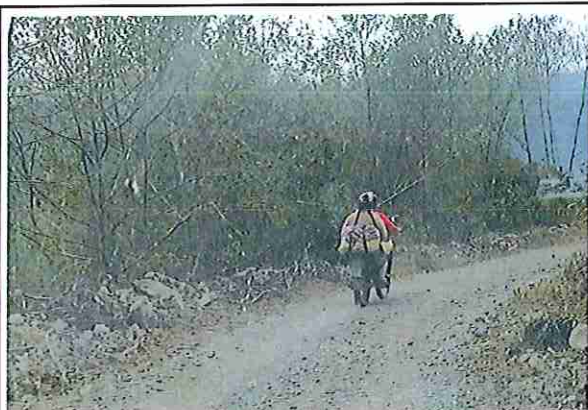
foto 269: KM 13 + 400 Terreno accidentado con un ancho de superficie de 3.97 m.

foto 269: KM 13 + 400, donde se puede observar que la capa de rodadura tiene baches y ausencia de material.

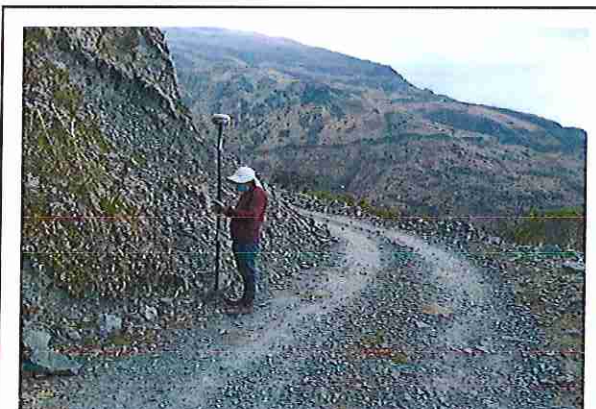
foto 271: KM 13 + 500 Terreno accidentado con un ancho de superficie de 3.94 m.

foto 271: KM 13 + 500, donde se puede observar que la capa de rodadura tiene baches y ausencia de material.

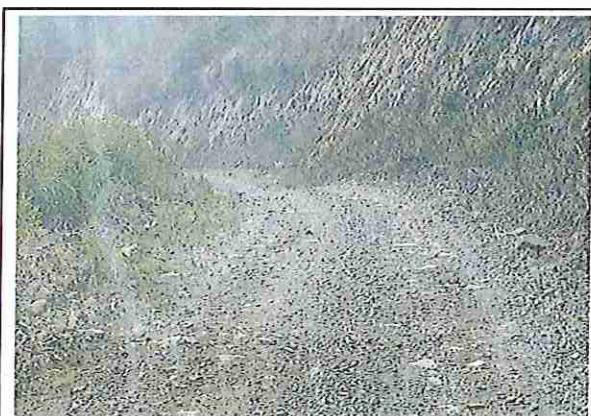
foto 273: KM 13 + 600 Terreno ondulado con un ancho de superficie de 4.06 m.

foto 273: KM 13 + 600, donde se puede observar que el camino vecinal esta encalaminado

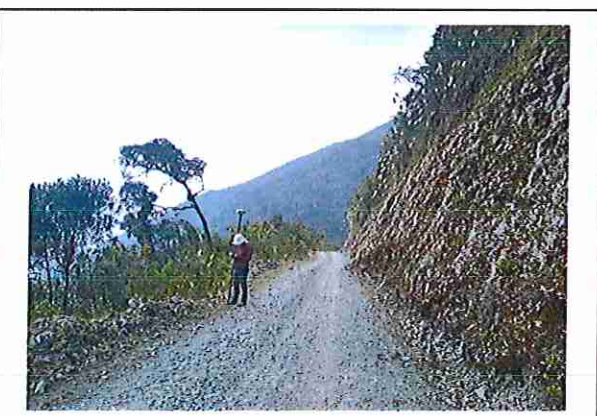
foto 274: KM 13 + 650 Terreno plano con un ancho de superficie de 4.08 m.

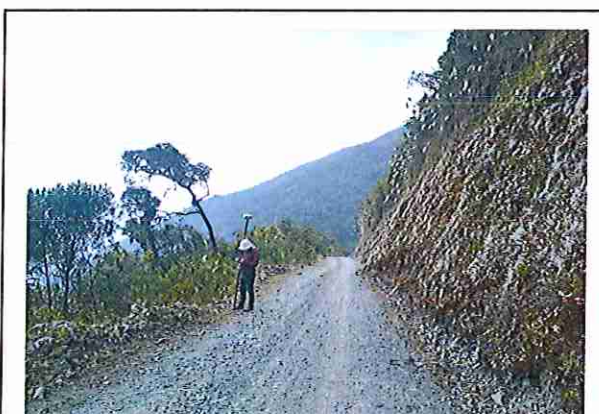
foto 275: KM 13 + 700 Terreno plano con un ancho de superficie de 4.08 m.

foto 275: KM 13 + 700, donde se puede observar que la capa de rodadura tiene baches y ausencia de material.

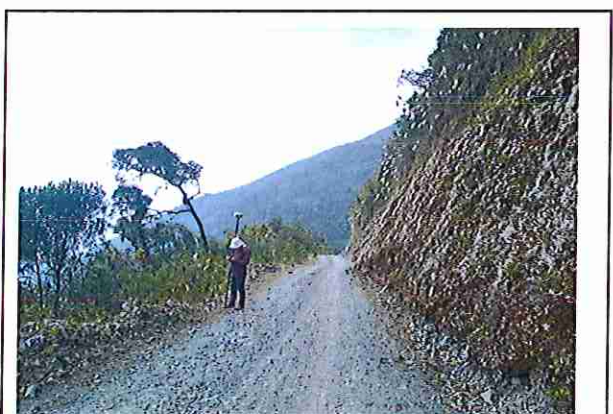
foto 276: KM 13 + 750 Terreno plano con un ancho de superficie de 4.05 m.

foto 276: KM 13 + 750, donde se puede observar que la capa de rodadura tiene baches y ausencia de material.

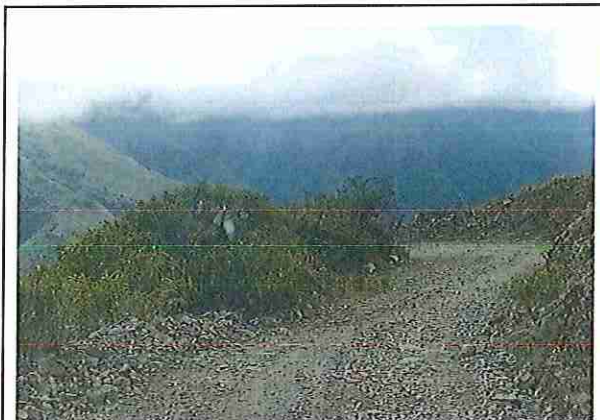
foto 277: KM 13 + 800 Terreno plano con un ancho de superficie de 4.02 m.

foto 277: KM 13 + 800, donde se puede observar que la capa de rodadura tiene baches y ausencia de material.

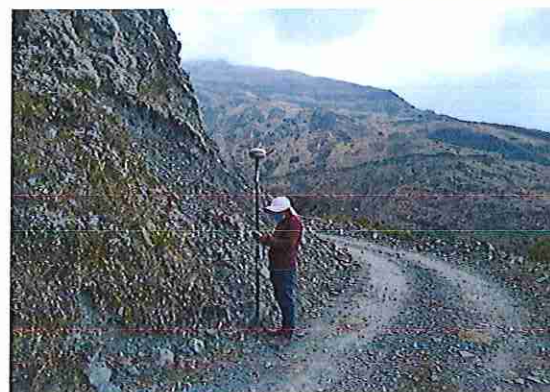
foto 278: KM 13 + 850 Terreno plano con un ancho de superficie de 4.08 m.

foto 278: KM 13 + 850, donde se puede observar que la capa de rodadura tiene baches y ausencia de material.

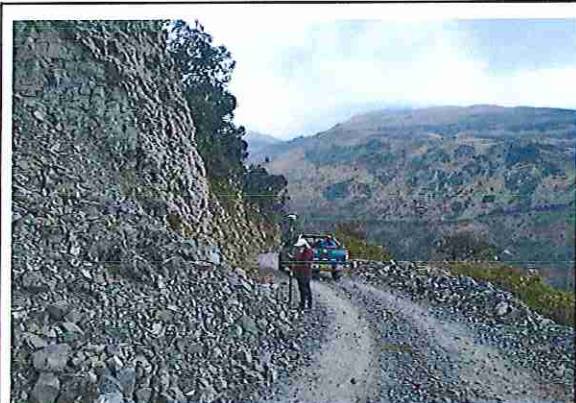
foto 279: KM 13 + 900 Terreno plano con un ancho de superficie de 4.08 m.

foto 279: KM 13 + 900, donde se puede observar que la capa de rodadura tiene baches y ausencia de material.

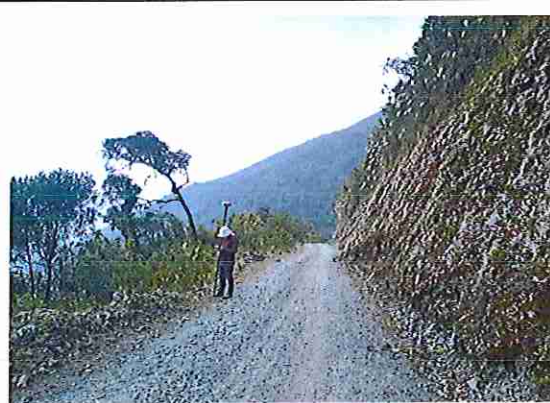
foto 280: KM 13 + 950 Terreno plano con un ancho de superficie de 4.07 m.

foto 280: KM 13 + 950, donde se puede observar que la capa de rodadura tiene baches y ausencia de material.

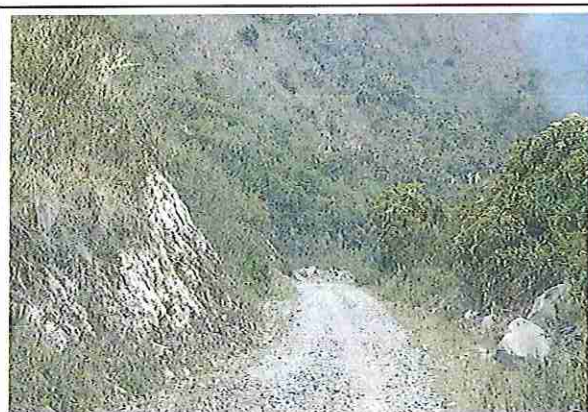
foto 281: KM 14 + 000 Terreno plano con un ancho de superficie de 4.08 m.

foto 281: KM 14 + 000, talud margen lsd. Ausencia de material de afirmado, con presencia de deformaciones y erosione.

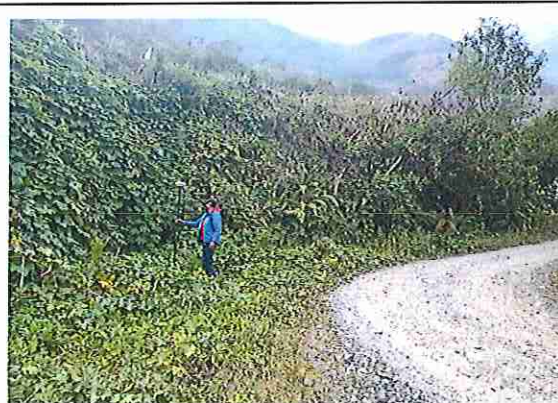
foto 282: KM 14 + 050 Terreno plano con un ancho de superficie de 4.06 m.

foto 282: KM 14 + 050, donde se puede observar que el camino vecinal esta encalaminado

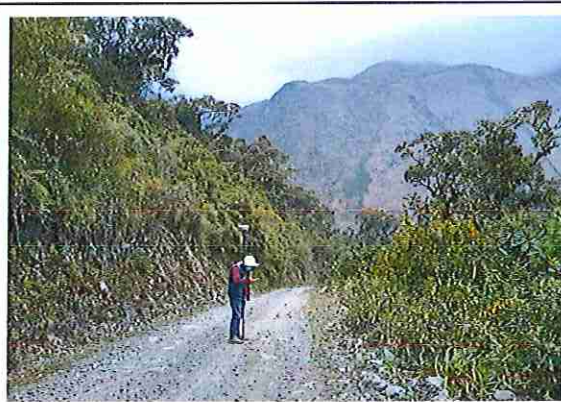
foto 284: KM 14 + 150 Terreno plano con un ancho de superficie de 4.03 m.

foto 284: KM 14 + 150, donde se puede observar que el camino vecinal esta encalaminado

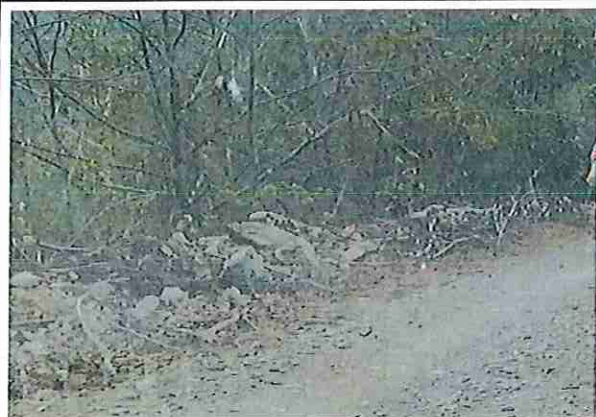
foto 285: KM 14 + 200 Terreno plano con un ancho de superficie de 4.08 m.

foto 285: KM 14 + 200, talud margen lsd. Ausencia de material de afirmado, con presencia de deformaciones y erosione.

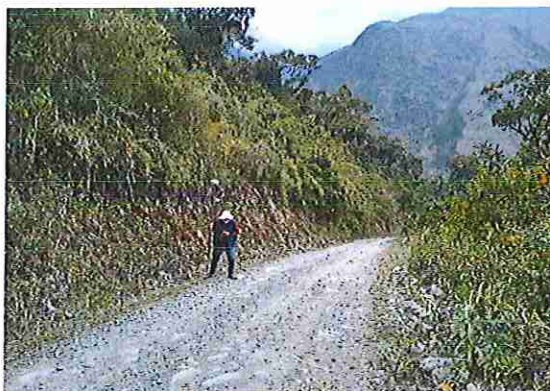
foto 286: KM 14 + 250 Terreno plano con un ancho de superficie de 4.05 m.

foto 286: KM 14 + 250, donde se puede observar que el camino vecinal esta encalaminado

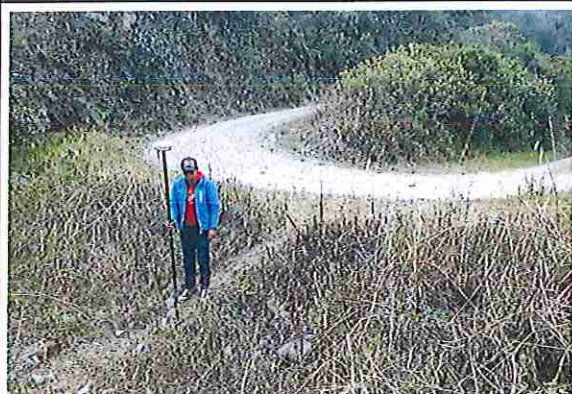
foto 287: KM 14 + 300 Terreno plano con un ancho de superficie de 4.07 m.

foto 287: KM 14 + 300, talud margen lsd. Ausencia de material de afirmado, con presencia de deformaciones y erosione.

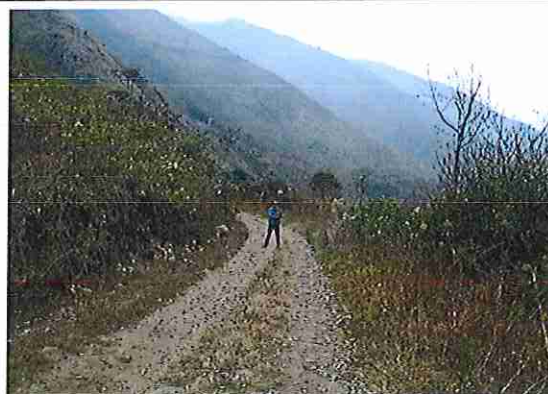
foto 288: KM 14 + 350 Terreno plano con un ancho de superficie de 4.08 m.

foto 288: KM 14 + 350, donde se puede observar que el camino vecinal esta encalaminado

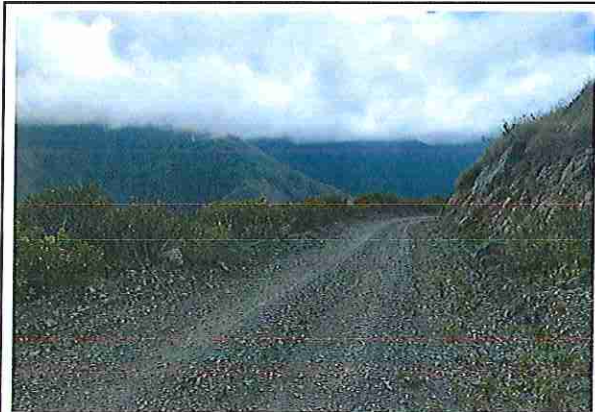
foto 289: KM 14 + 400 Terreno ondulado con un ancho de superficie de 3.99 m.

foto 289: KM 14 + 400, talud margen Der. Ausencia de material de afirmado, con presencia de deformaciones y erosione.

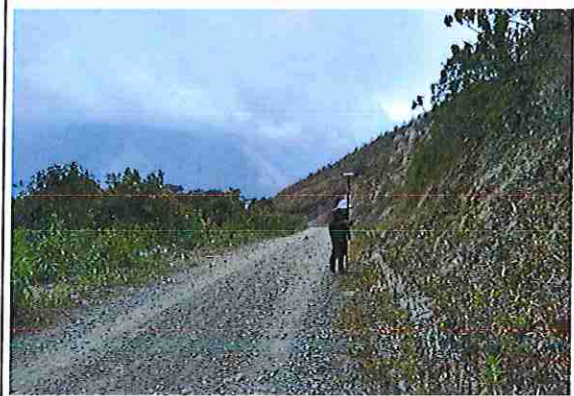
foto 290: KM 14 + 450 Terreno ondulado con un ancho de superficie de 3.97 m.

foto 290: KM 14 + 450, talud margen Der. Ausencia de material de afirmado, con presencia de deformaciones y erosione.

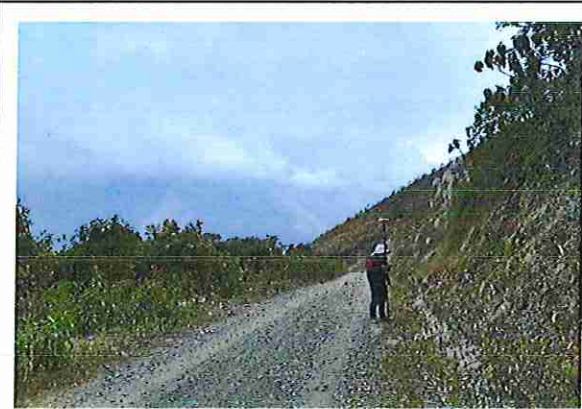
foto 291: KM 14 + 500 Terreno ondulado con un ancho de superficie de 3.99 m.

foto 291: KM 14 + 500, donde se puede observar que la capa de rodadura tiene baches y ausencia de material.

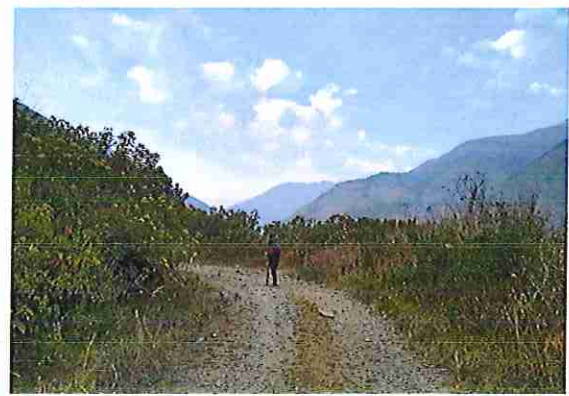
foto 292: KM 14 + 550 Terreno ondulado con un ancho de superficie de 3.98 m.

foto 292: KM 14 + 550, donde se puede observar que la capa de rodadura tiene baches y ausencia de material.

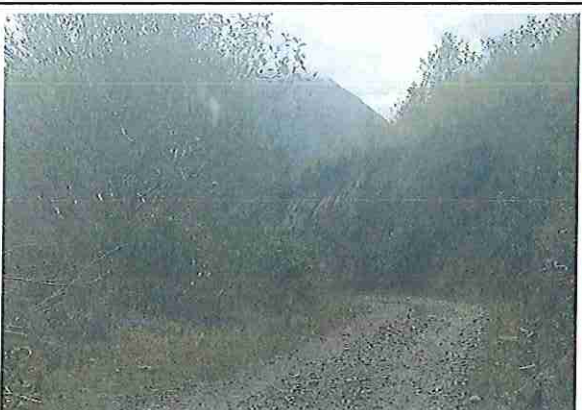
foto 293: KM 14 + 600 Terreno ondulado con un ancho de superficie de 3.99 m.

foto 293: KM 14 + 600, donde se puede observar que la capa de rodadura tiene baches y ausencia de material.

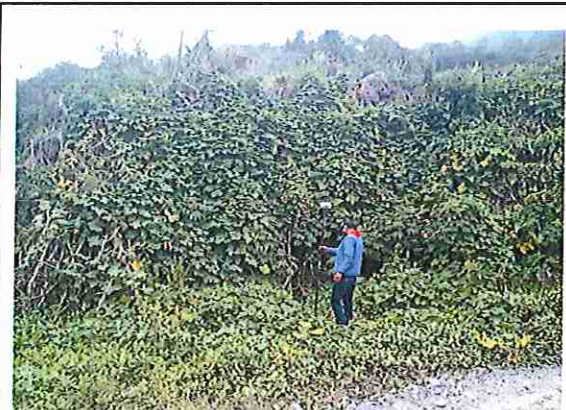
foto 294: KM 14 + 650 Terreno ondulado con un ancho de superficie de 3.95 m.

foto 294: KM 14 + 650, donde se puede observar que la capa de rodadura tiene baches y ausencia de material.

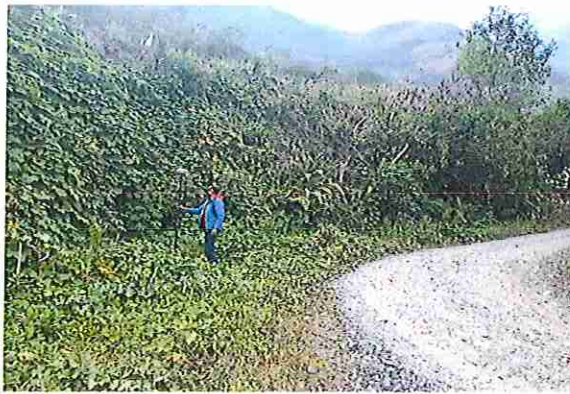
foto 295: KM 14 + 700 Terreno plano con un ancho de superficie de 4.08 m.

foto 295: KM 14 + 700, donde se puede observar que la capa de rodadura tiene baches y ausencia de material.

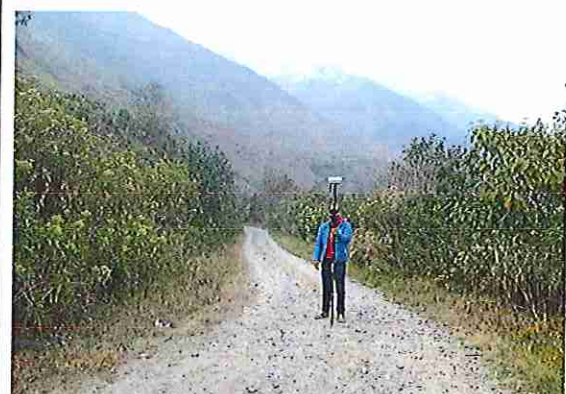
foto 296: KM 14 + 750 Terreno ondulado con un ancho de superficie de 3.99 m.

foto 296: KM 14 + 750, donde se puede observar que la capa de rodadura tiene baches y ausencia de material.

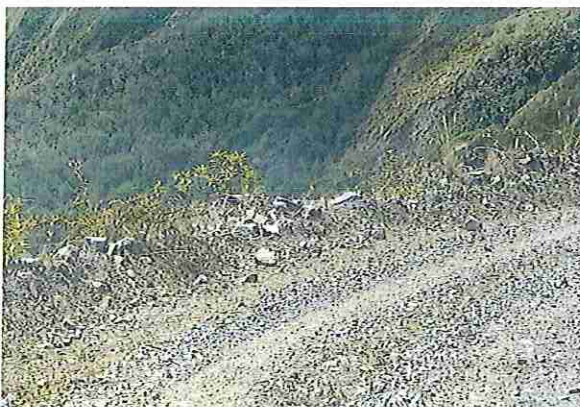
foto 297: KM 14 + 800 Terreno ondulado con un ancho de superficie de 3.99 m.

foto 297: KM 14 + 800, Ausencia de material de afirmado, con presencia de deformaciones y ahuellamiento.

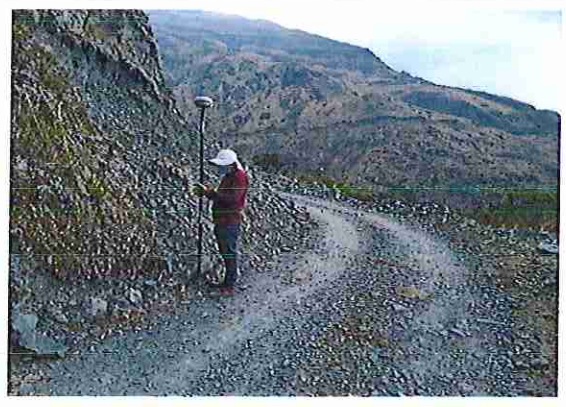
foto 298: KM 14 + 850 Terreno ondulado con un ancho de superficie de 3.97 m.

foto 298: KM 14 + 850, talud margen Izq. Ausencia de material de afirmado, con presencia de deformaciones y erosione.

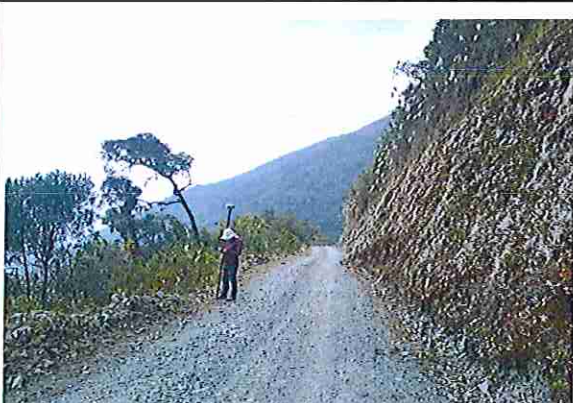
foto 299: KM 14 + 900 Terreno ondulado con un ancho de superficie de 3.99 m.

foto 299: KM 14 + 900, Ausencia de material de afirmado, con presencia de deformaciones y ahuellamiento.

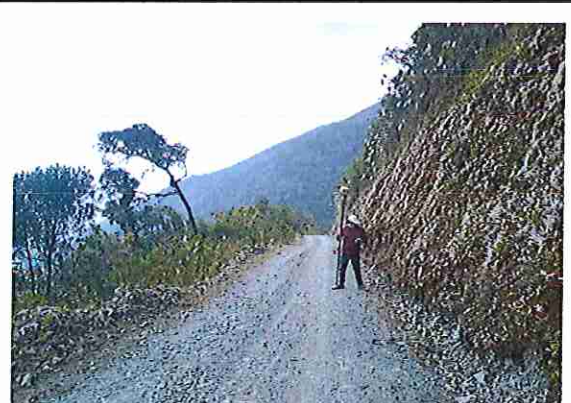
foto 300: KM 14 + 950 Terreno ondulado con un ancho de superficie de 3.97 m.

foto 300: KM 14 + 950, talud margen Der. Ausencia de material de afirmado, con presencia de deformaciones y erosione.

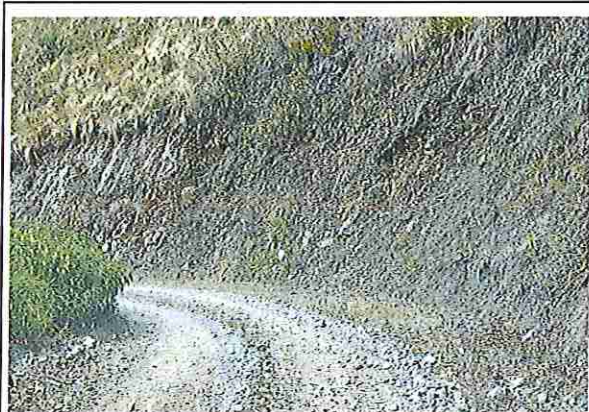
foto 301: KM 15 + 000 Terreno ondulado con un ancho de superficie de 3.99 m.

foto 301: KM 15 + 000, donde se puede observar que la capa de rodadura tiene baches y ausencia de material.

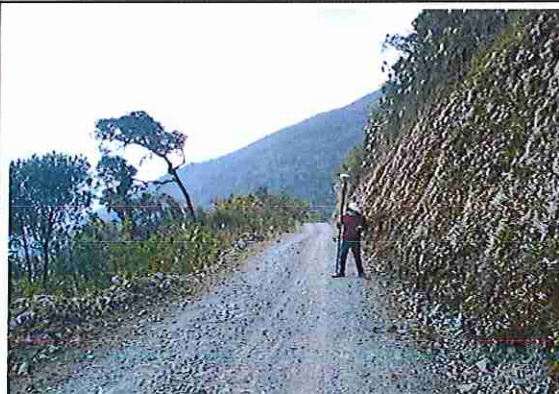
foto 302: KM 15+ 050 Terreno ondulado con un ancho de superficie de 3.96 m.

foto 302: KM 15+ 050, donde se puede observar que la capa de rodadura tiene baches y ausencia de material.

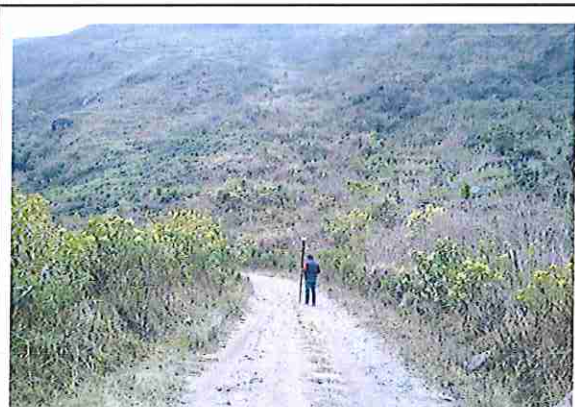
foto 303: KM 15 + 100 Terreno ondulado con un ancho de superficie de 3.99 m.

foto 303: KM 15 + 100, donde se puede observar que la capa de rodadura tiene baches y ausencia de material.

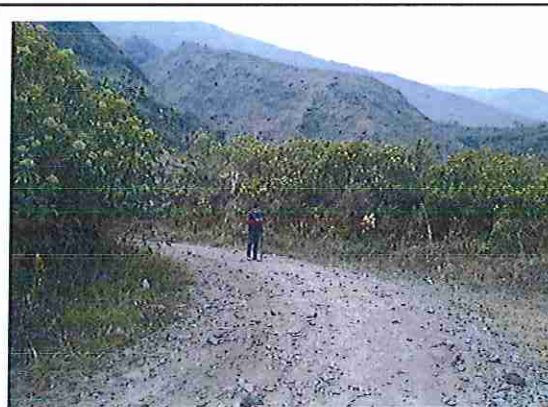
foto 304: KM 15+ 150 Terreno ondulado con un ancho de superficie de 3.97 m.

foto 304: KM 15+ 150, donde se puede observar que la capa de rodadura tiene baches y ausencia de material.

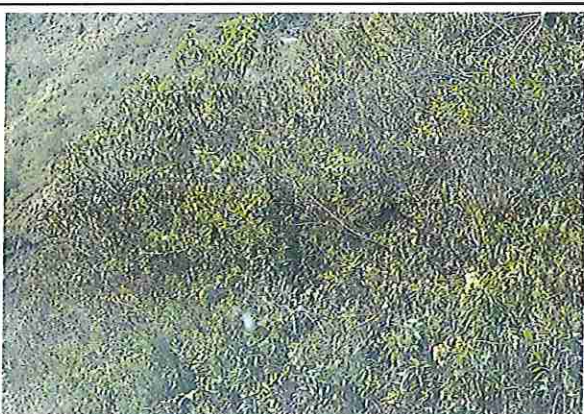
foto 305: KM 15 + 200 Terreno ondulado con un ancho de superficie de 3.99 m.

foto 305: KM 15 + 200, Ausencia de material de afirmado, con presencia de deformaciones y erosiones

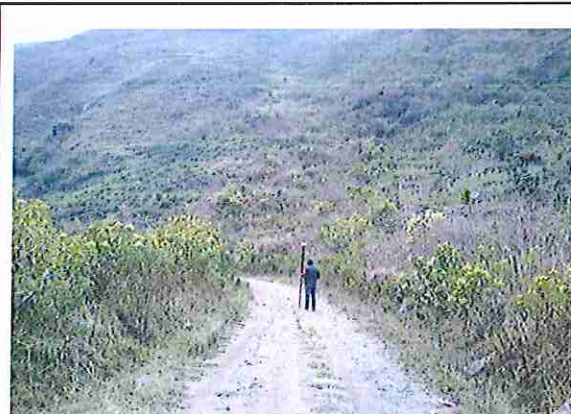
foto 306: KM 15 + 250 Terreno ondulado con un ancho de superficie de 3.94 m.

foto 306: KM 15 + 250, Ausencia de material de afirmado, con presencia de deformaciones y erosiones

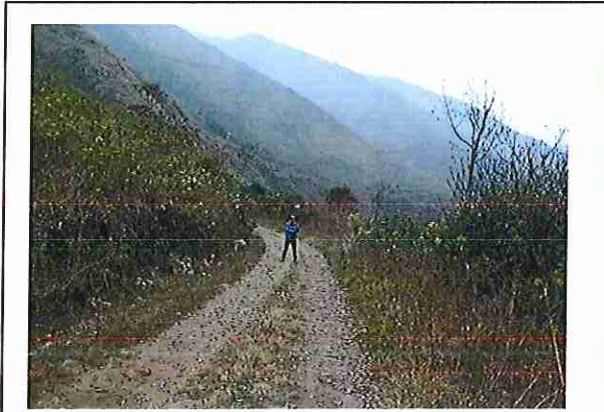
foto 307: KM 15 + 300 Terreno ondulado con un ancho de superficie de 3.94 m.

foto 307: KM 15 + 300, Ausencia de material de afirmado, con presencia de deformaciones y erosiones

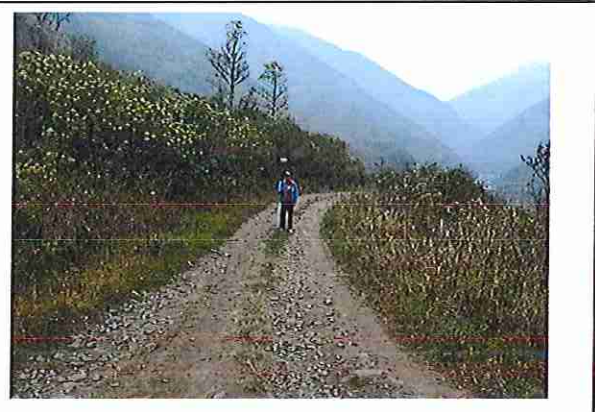
foto 308: KM 15 + 350 Terreno ondulado con un ancho de superficie de 3.96 m.

foto 308: KM 15 + 350, Ausencia de material de afirmado, con presencia de deformaciones y erosiones

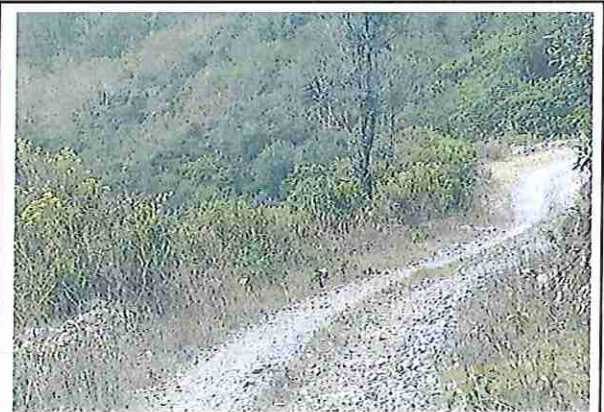
foto 309: KM 15 + 400 Terreno ondulado con un ancho de superficie de 3.92 m.

foto 309: KM 15 + 400, Ausencia de material de afirmado, con presencia de deformaciones y erosiones

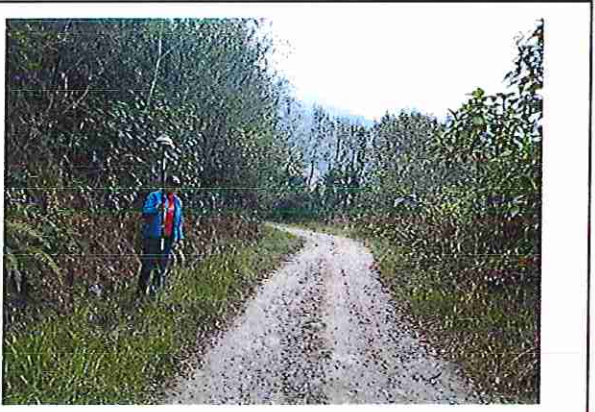
foto 310: KM 15 + 450 Terreno plano con un ancho de superficie de 4.08 m.

foto 310: KM 15 + 450, Ausencia de material de afirmado, con presencia de deformaciones y erosiones

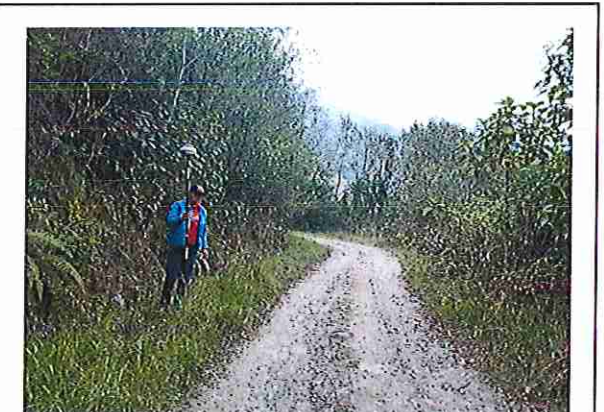
foto 311: KM 15 + 500 Terreno plano con un ancho de superficie de 4.08 m.

foto 311: KM 15 + 500, Ausencia de material de afirmado, con presencia de deformaciones y erosiones

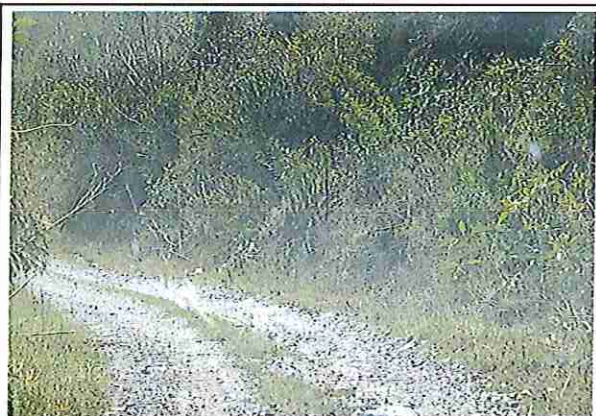
foto 313: KM 15 + 600 Terreno plano con un ancho de superficie de 4.08 m.

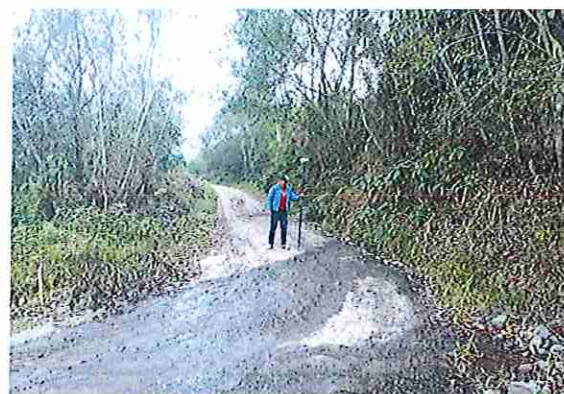
foto 314: KM 15 + 650 Terreno plano con un ancho de superficie de 4.01 m.

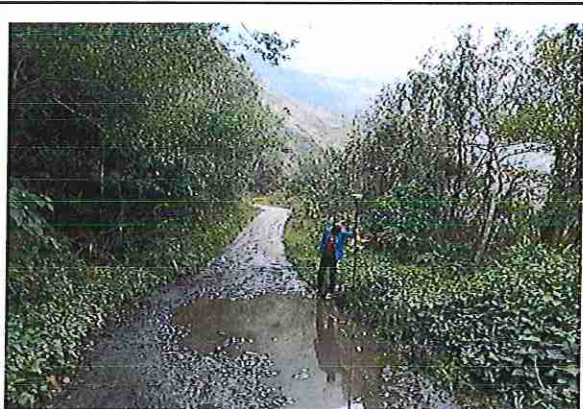
foto 315: KM 15 + 700 Terreno plano con un ancho de superficie de 4.08 m.

foto 315: KM 15 + 700, Ausencia de material de afirmado, con presencia de deformaciones y erosiones

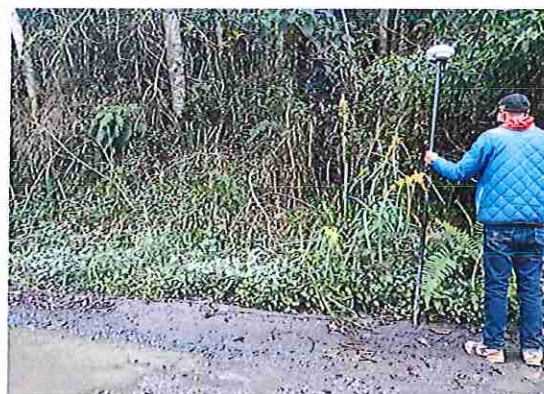
foto 316: KM 15 + 750 Terreno plano con un ancho de superficie de 4.03 m.

foto 316: KM 15 + 750, Ausencia de material de afirmado, con presencia de deformaciones y erosiones

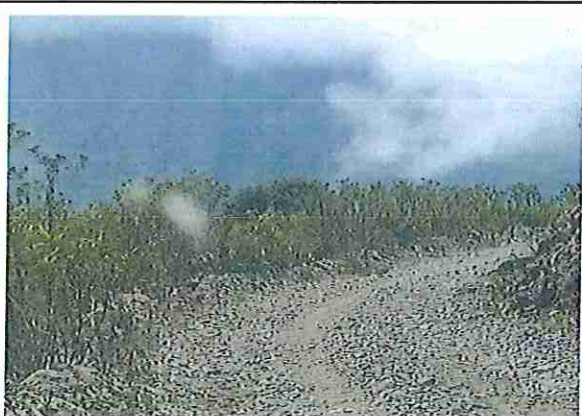
foto 317: KM 15 + 800 Terreno plano con un ancho de superficie de 4.08 m.

foto 317: KM 15 + 800, Ausencia de material de afirmado, con presencia de deformaciones y erosiones

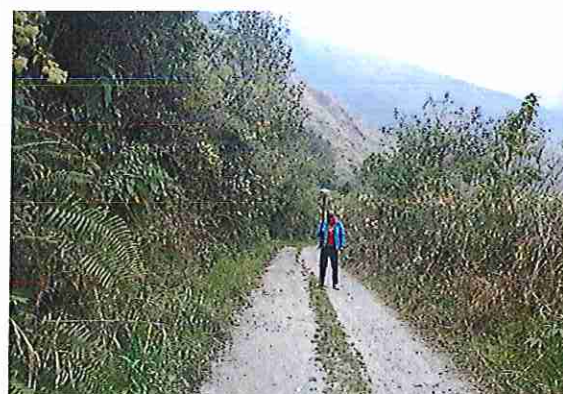
foto 318: KM 15 + 850 Terreno plano con un ancho de superficie de 4.02 m.

foto 318: KM 15 + 850, Ausencia de material de afirmado, con presencia de deformaciones y erosione

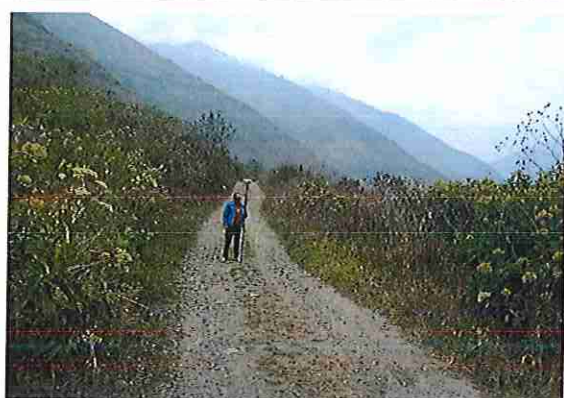
foto 319: KM 15 + 900 Terreno plano con un ancho de superficie de 4.03 m.

foto 319: KM 15 + 900, Ausencia de material de afirmado, con presencia de deformaciones y erosiones

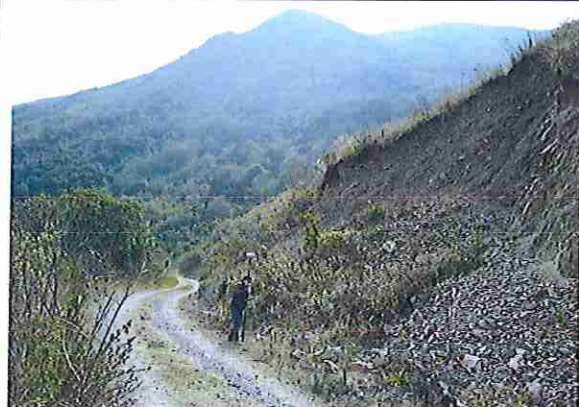
foto 320: KM 15 + 950 Terreno plano con un ancho de superficie de 4.01 m.

foto 320: KM 15 + 950, Ausencia de material de afirmado, con presencia de deformaciones y erosiones

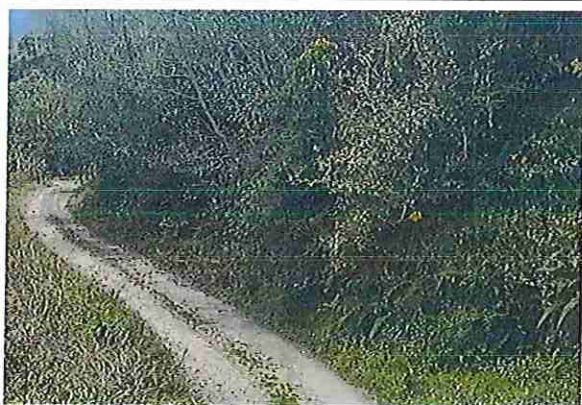
foto 321: KM 16 + 000 Terreno plano con un ancho de superficie de 4.03 m.

foto 321: KM 16 + 000, Ausencia de material de afirmado, con presencia de deformaciones y erosiones

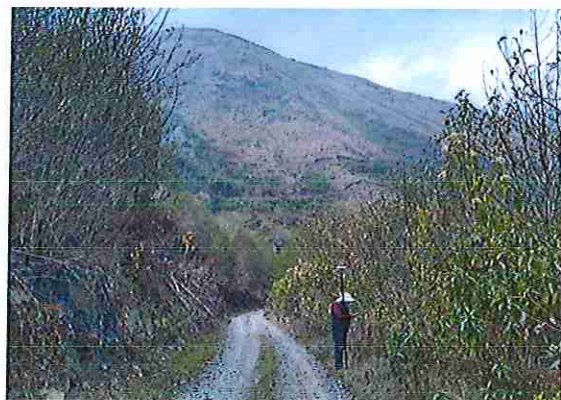
foto 322: KM 16 + 050 Terreno plano con un ancho de superficie de 4.05 m.

foto 322: KM 16 + 050, Ausencia de material de afirmado, con presencia de deformaciones y erosiones

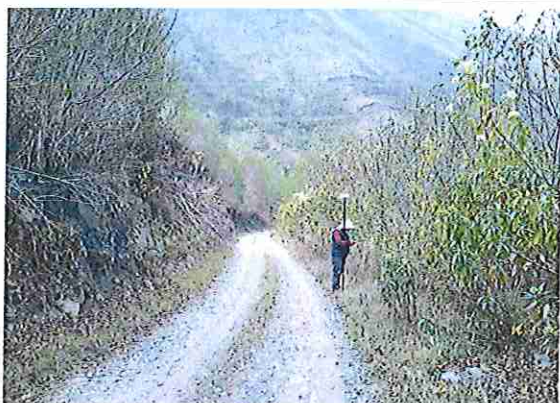
foto 323: KM 16 + 100 Terreno plano con un ancho de superficie de 4.03 m.

foto 323: KM 16 + 100, Ausencia de material de afirmado, con presencia de deformaciones y erosiones

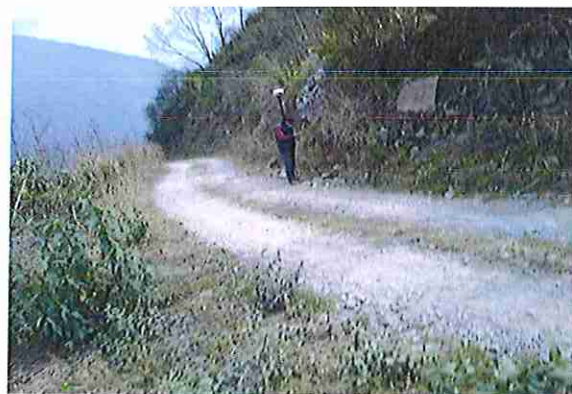
foto 324: KM 16 + 150 Terreno plano con un ancho de superficie de 4.05 m.

foto 324: KM 16 + 150, Ausencia de material de afirmado, con presencia de deformaciones y erosiones

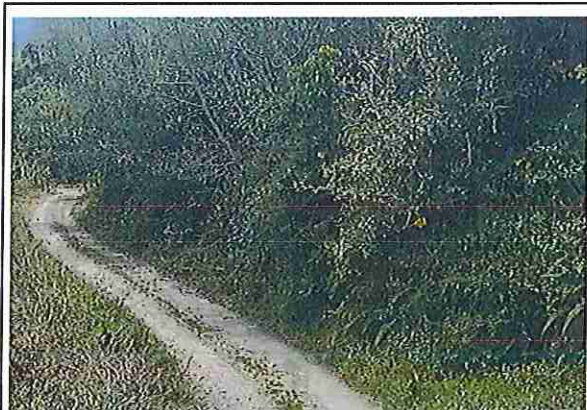
foto 325: KM 16 + 200 Terreno plano con un ancho de superficie de 4.03 m.

foto 325: KM 16 + 200, Ausencia de material de afirmado, con presencia de deformaciones y erosiones

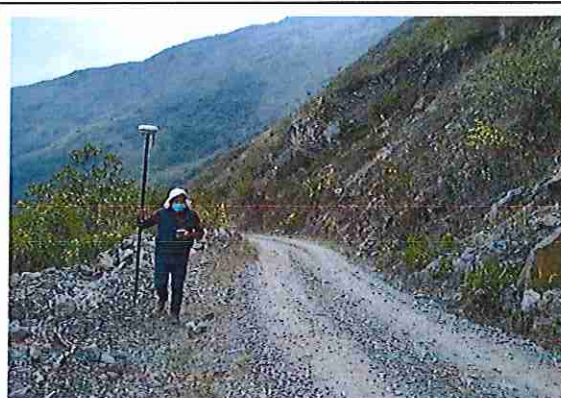
foto 326: KM 16 + 250 Terreno plano con un ancho de superficie de 4.02 m.

foto 326: KM 16 + 250, Ausencia de material de afirmado, con presencia de deformaciones y erosiones

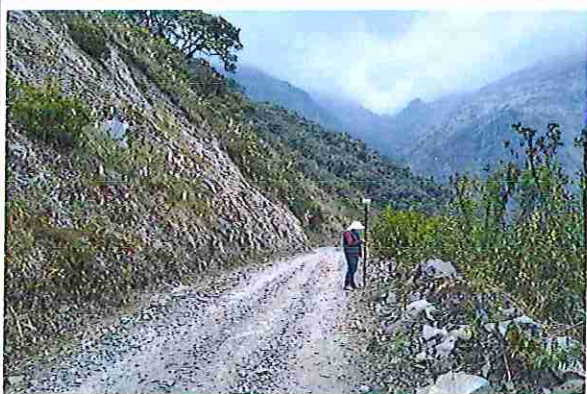
foto 327: KM 16 + 300 Terreno plano con un ancho de superficie de 4.03 m.

foto 327: KM 16 + 300, Ausencia de material de afirmado, con presencia de deformaciones y erosiones

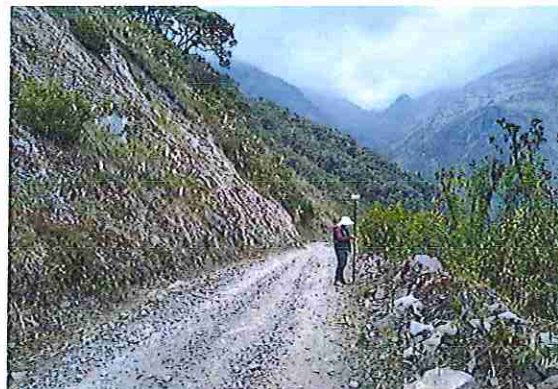
foto 328: KM 16 + 350 Terreno plano con un ancho de superficie de 4.01 m.

foto 328: KM 16 + 350, Ausencia de material de afirmado, con presencia de deformaciones y erosiones

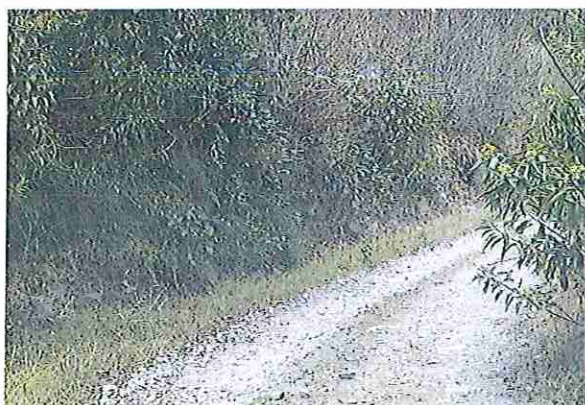
foto 329: KM 16 + 400 Terreno plano con un ondulado de superficie 3.97 m.

foto 329: KM 16 + 400, Ausencia de material de afirmado, con presencia de deformaciones y erosiones.

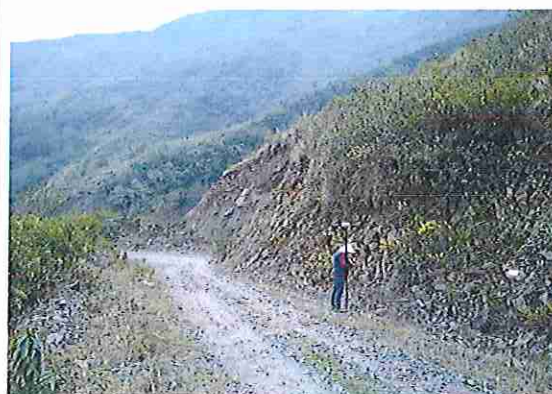
foto 330: KM 16 + 450 Terreno plano con un ancho de superficie de 4.03 m.

foto 330: KM 16 + 450, Ausencia de material de afirmado, con presencia de deformaciones y ahuellamiento.

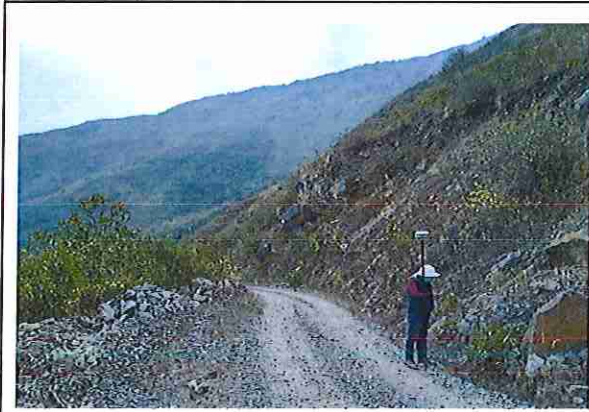
foto 331: KM 16 + 500 Terreno plano con un ancho de superficie de 4.08 m.

foto 331: KM 16 + 500, Ausencia de material de afirmado, con presencia de deformaciones y erosiones.

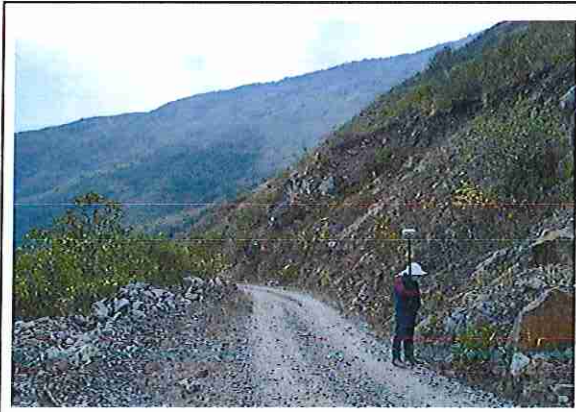
foto 332: KM 16 + 550 Terreno plano con un ondulado de superficie 3.97 m.

foto 332: KM 16 + 550, Ausencia de material de afirmado, con presencia de deformaciones y ahuellamiento.

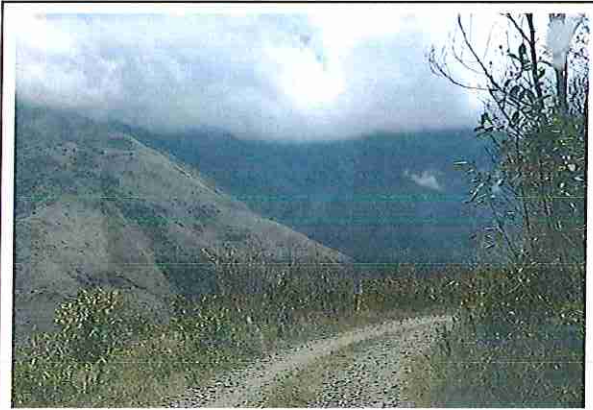
foto 333: KM 16 + 600 Terreno plano con un ondulado de superficie 3.97 m.

foto 333: KM 16 + 600, Ausencia de material de afirmado, con presencia de deformaciones y erosiones.

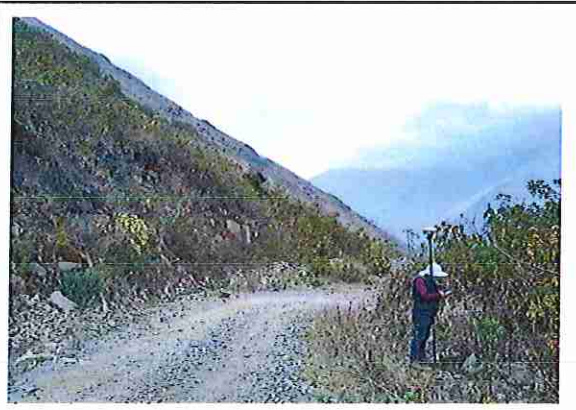
foto 334: KM 16 + 650 Terreno plano con un ancho de superficie de 4.03 m.

foto 334: KM 16 + 650, Ausencia de material de afirmado, con presencia de deformaciones y ahuellamiento.

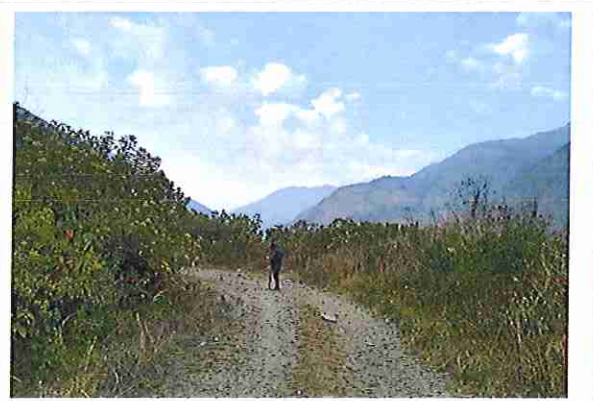
foto 335: KM 16 + 700 Terreno plano con un ondulado de superficie 3.97 m.

foto 335: KM 16 + 700, Ausencia de material de afirmado, con presencia de deformaciones y erosiones.

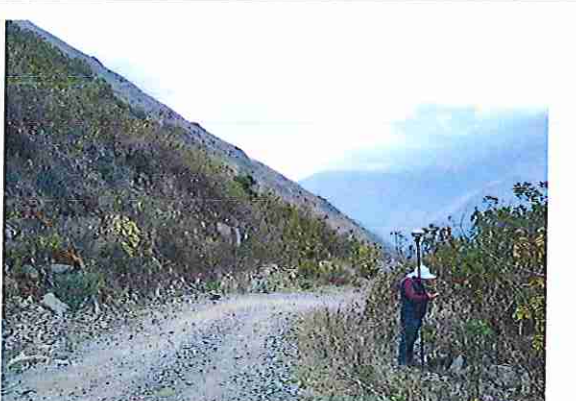
foto 336: KM 16 + 750 Terreno plano con un ondulado de superficie 3.98 m.

foto 336: KM 16 + 750, Ausencia de material de afirmado, con presencia de deformaciones y ahuellamiento.

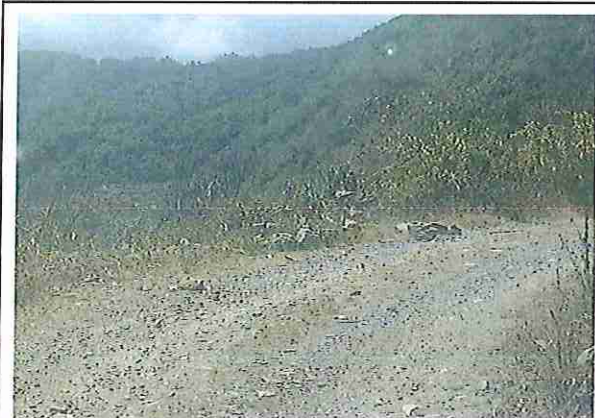
foto 337: KM 16 + 800 Terreno plano con un ondulado de superficie 3.97 m.

foto 337: KM 16 + 800, Ausencia de material de afirmado, con presencia de deformaciones y erosiones.

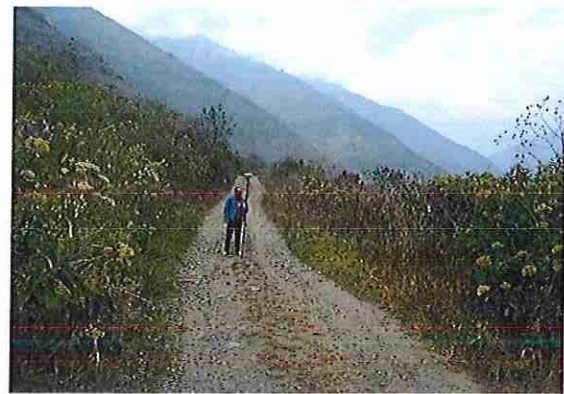
foto 338: KM 16 + 850 Terreno plano con un ancho de superficie de 4.03 m.

foto 338: KM 16 + 850, Ausencia de material de afirmado, con presencia de deformaciones y ahuellamiento.

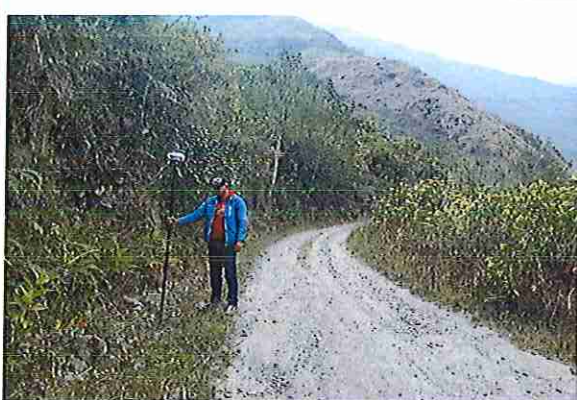
foto 339: KM 16 + 900 Terreno plano con un ondulado de superficie 3.97 m.

foto 339: KM 16 + 900, Ausencia de material de afirmado, con presencia de deformaciones y erosiones.

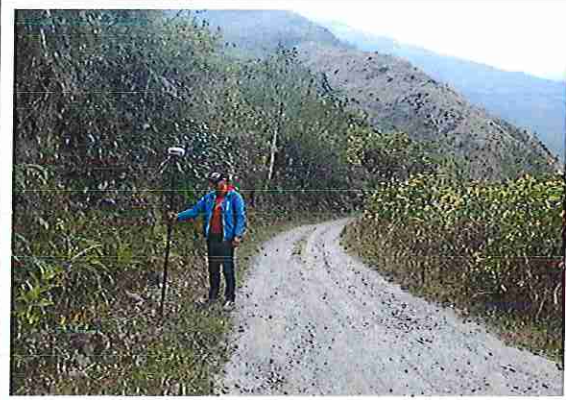
foto 340: KM 16 + 950 Terreno plano con un ondulado de superficie 3.97 m.

foto 340: KM 16 + 950, Ausencia de material de afirmado, con presencia de deformaciones y ahuellamiento.

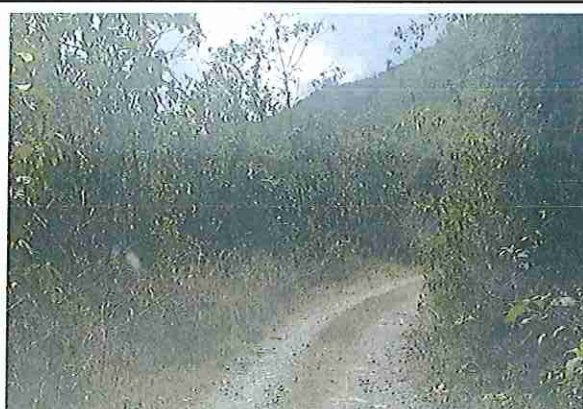
foto 341: KM 17 + 000 Terreno plano con un ondulado de superficie 3.97 m.

foto 341: KM 17 + 000, Ausencia de material de afirmado, con presencia de deformaciones y erosiones.

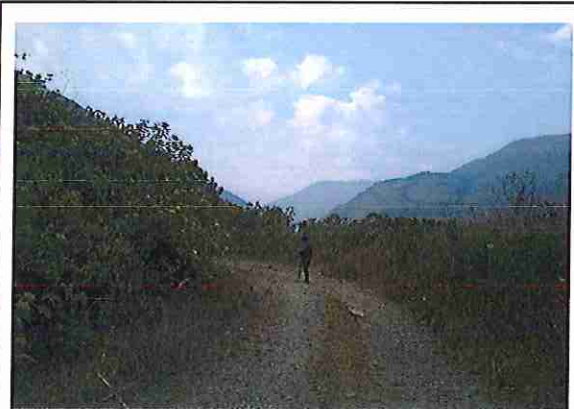
foto 342: KM 17 + 050 Terreno plano con un ancho de superficie de 4.03 m.

foto 342: KM 17 + 050, Ausencia de material de afirmado, con presencia de deformaciones y ahuellamiento.

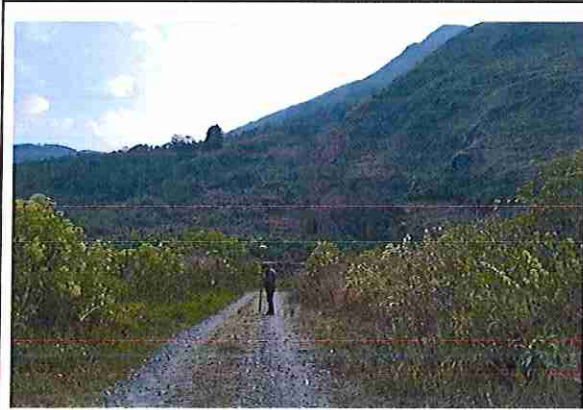
foto 343: KM 17 + 100 Terreno plano con un ondulado de superficie 3.92 m.

foto 343: KM 17 + 100, Ausencia de material de afirmado, con presencia de deformaciones y erosiones.
