**MUNICIPALIDAD PROVINCIAL DE  
CARABAYA**

**PLAN DE TRABAJO**

**"SERVICIO DE MANTENIMIENTO DEL CAMINO VECINAL TRAMO: TRAMO VI  
QUEHUANI- CAMATANI - PUMACHACA- MAPURAYA; CARABAYA - PUNO"**

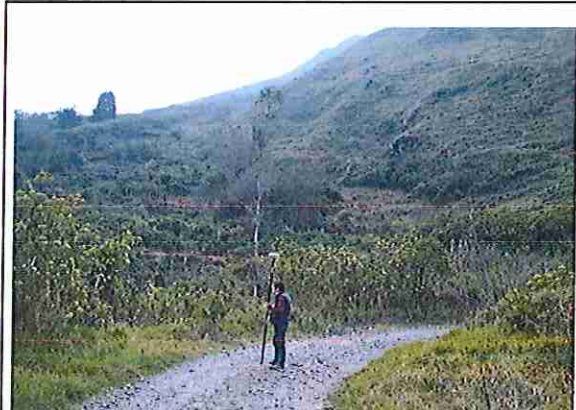
foto 344: KM 17 + 150 Terreno plano con un ondulado de superficie 3.95 m.

foto 344: KM 17 + 150, Ausencia de material de afirmado, con presencia de deformaciones y ahuellamiento.

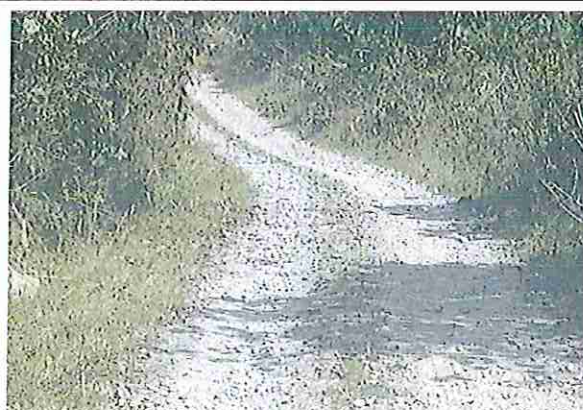
foto 345: KM 17 + 200 Terreno plano con un ondulado de superficie 3.92 m.

foto 345: KM 17 + 200, Ausencia de material de afirmado, con presencia de deformaciones y ahuellamiento.

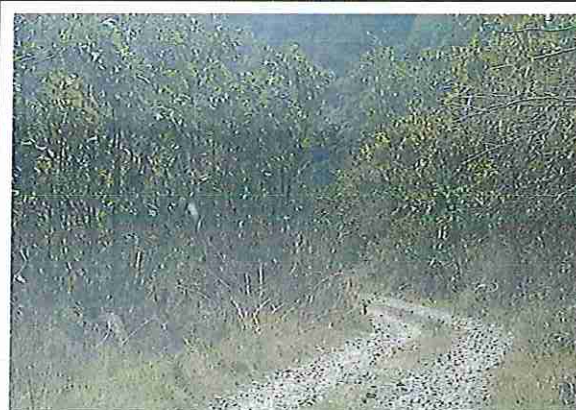
foto 346: KM 17 + 250 Terreno plano con un ancho de superficie de 4.03 m.

foto 346: KM 17 + 250, Ausencia de material de afirmado, con presencia de deformaciones y ahuellamiento.

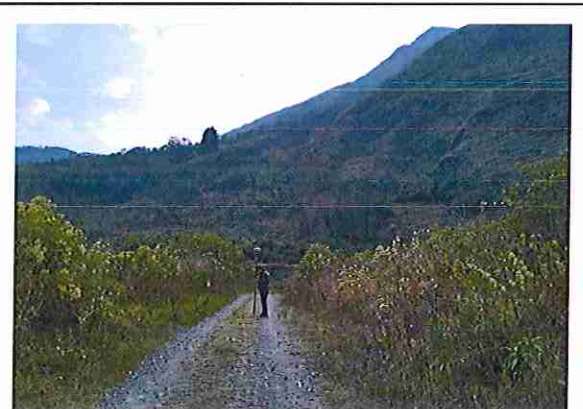
foto 347: KM 17 + 300 Terreno plano con un ondulado de superficie 3.92 m.

foto 347: KM 17 + 300, Ausencia de material de afirmado, con presencia de deformaciones y ahuellamiento.

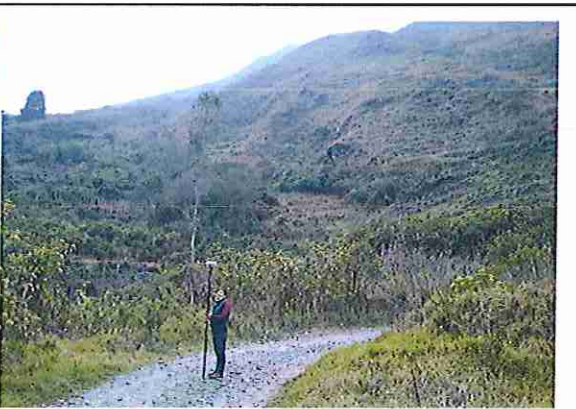
foto 348: KM 17 + 350 Terreno plano con un ancho de superficie de 4.08 m.

foto 348: KM 17 + 350, Ausencia de material de afirmado, con presencia de deformaciones y ahuellamiento.

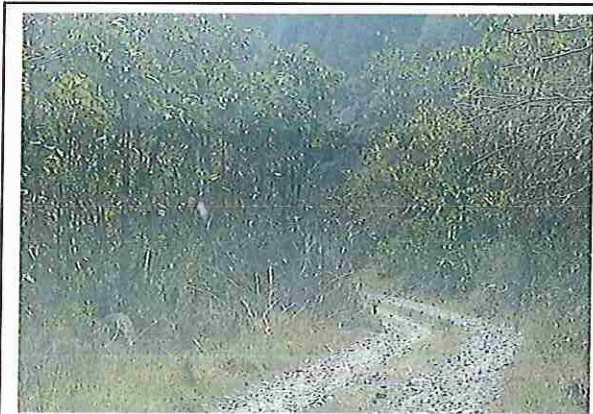
foto 349: KM 17 + 400 Terreno plano con un ancho de superficie de 4.03 m.

foto 349: KM 17 + 400, Ausencia de material de afirmado, con presencia de deformaciones y ahuellamiento.

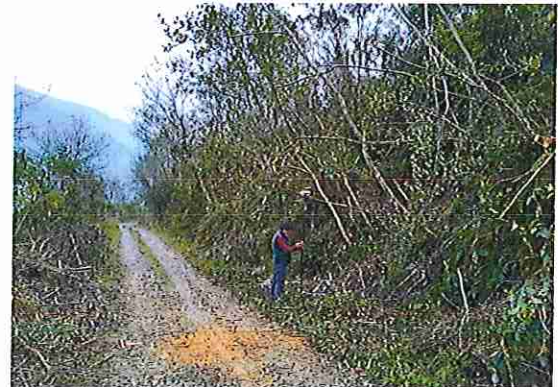
foto 350: KM 17 + 450 Terreno plano con un ondulado de superficie 3.92 m.

foto 350: KM 17 + 450, Ausencia de material de afirmado, con presencia de deformaciones y ahuellamiento.

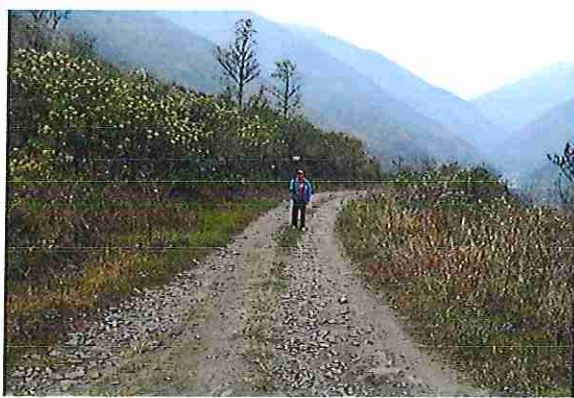
foto 351: KM 17 + 500 Terreno plano con un ondulado de superficie 3.92 m.

foto 351: KM 17 + 500, Ausencia de material de afirmado, con presencia de deformaciones y ahuellamiento.

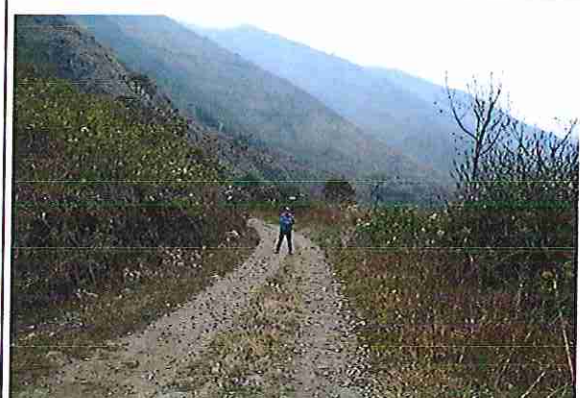
foto 352: KM 17 + 550 Terreno plano con un ancho de superficie de 4.03 m.

foto 352: KM 17 + 550, Ausencia de material de afirmado, con presencia de deformaciones y ahuellamiento.

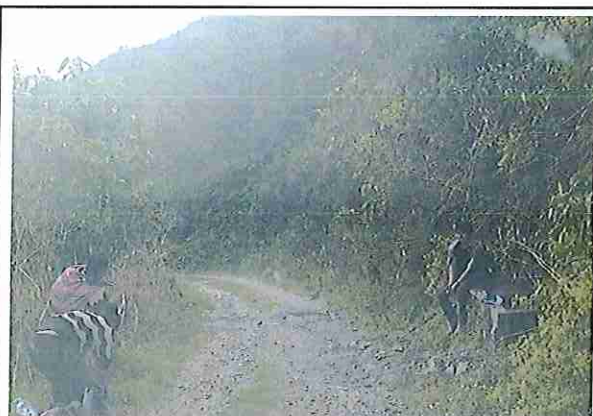
foto 353: KM 17 + 600 Terreno plano con un ancho de superficie de 4.03 m.

foto 353: KM 17 + 600, Ausencia de material de afirmado, con presencia de deformaciones y erosiones.

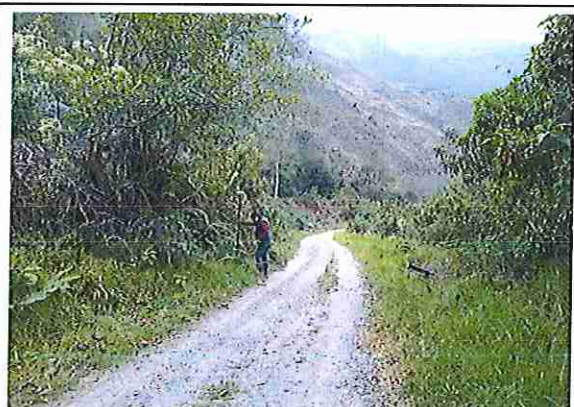
foto 355: KM 17 + 700 Terreno plano con un ancho de superficie de 4.08 m.

foto 355: KM 17 + 700, Ausencia de material de afirmado, con presencia de deformaciones y erosiones.

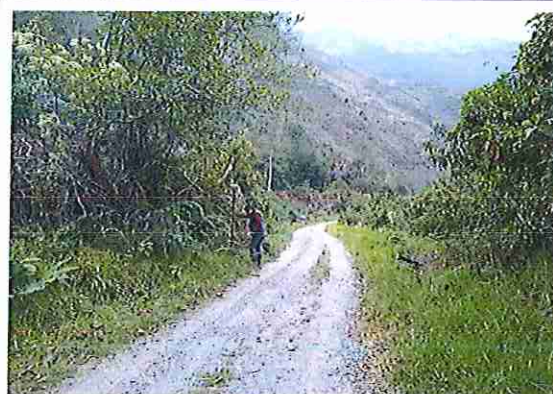
foto 356: KM 17 + 750 Terreno plano con un ondulado de superficie 3.96 m.

foto 356: KM 17 + 750, Ausencia de material de afirmado, con presencia de deformaciones y erosiones.

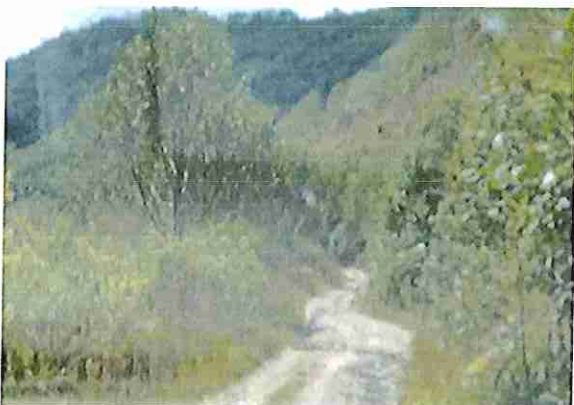
foto 357: KM 17 + 800 Terreno plano con un ondulado de superficie 3.98 m.

foto 357: KM 17 + 800, Ausencia de material de afirmado, con presencia de deformaciones y erosiones.

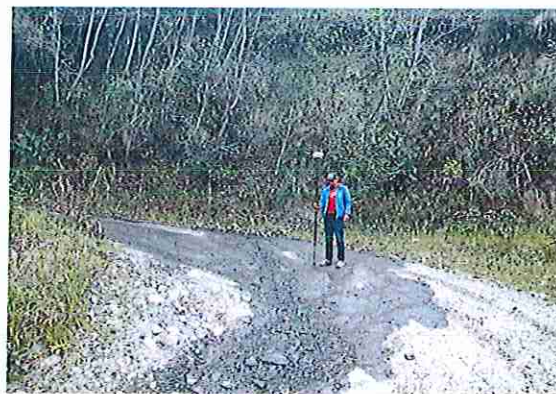
foto 358: KM 17 + 850 Terreno plano con un ondulado de superficie 3.98 m.

foto 358: KM 17 + 850, Ausencia de material de afirmado, con presencia de deformaciones y erosiones.

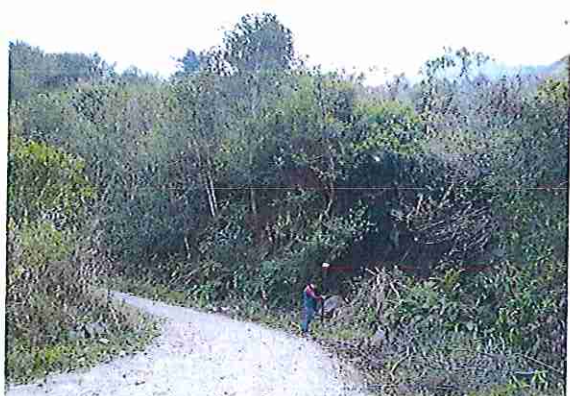
foto 359: KM 17 + 900 Terreno plano con un ancho de superficie de 4.03 m.

foto 359: KM 17 + 900, Ausencia de material de afirmado, con presencia de deformaciones y erosiones.

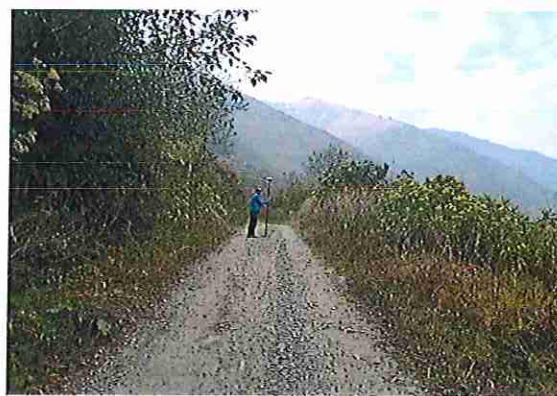
foto 360: KM 17 + 950 Terreno plano con un ondulado de superficie 3.95 m.

foto 360: KM 17 + 950, Ausencia de material de afirmado, con presencia de deformaciones y erosiones.

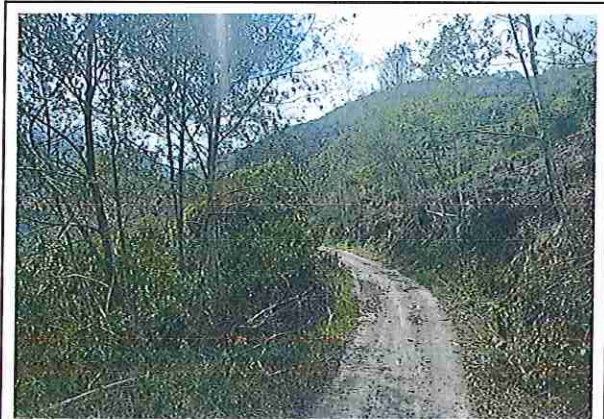
foto 361: KM 18 + 000 Terreno plano con un ondulado de superficie 3.98 m.

foto 361: KM 18 + 000, Ausencia de material de afirmado, con presencia de deformaciones y erosiones.

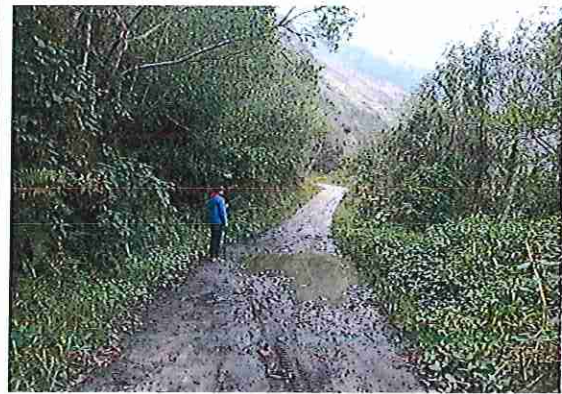
foto 362: KM 18 + 050 Terreno plano con un ondulado de superficie 3.99 m.

foto 362: KM 18 + 050, Ausencia de material de afirmado, con presencia de deformaciones y erosiones.

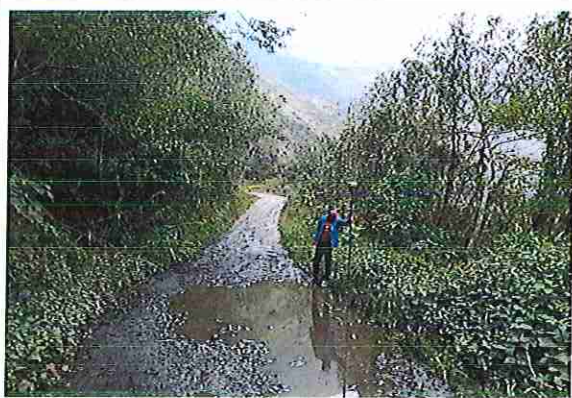
foto 363: KM 18 + 100 Terreno plano con un ancho de superficie de 4.03 m.

foto 363: KM 18 + 100, Ausencia de material de afirmado, con presencia de deformaciones y erosiones.

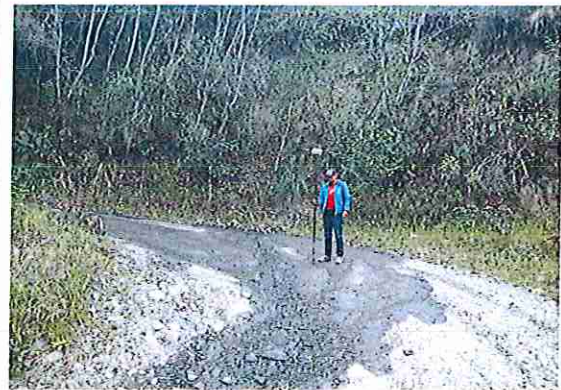
foto 364: KM 18 + 150 Terreno plano con un ondulado de superficie 3.96 m.

foto 364: KM 18 + 150, Ausencia de material de afirmado, con presencia de deformaciones y erosiones.

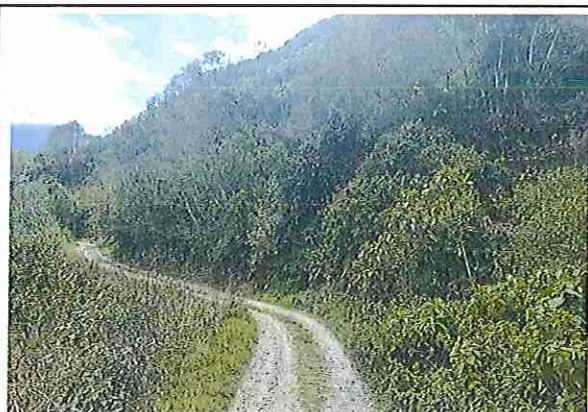
foto 365: KM 18 + 200 Terreno plano con un ondulado de superficie 3.98 m.

foto 365: KM 18 + 200, Ausencia de material de afirmado, con presencia de deformaciones y erosiones.

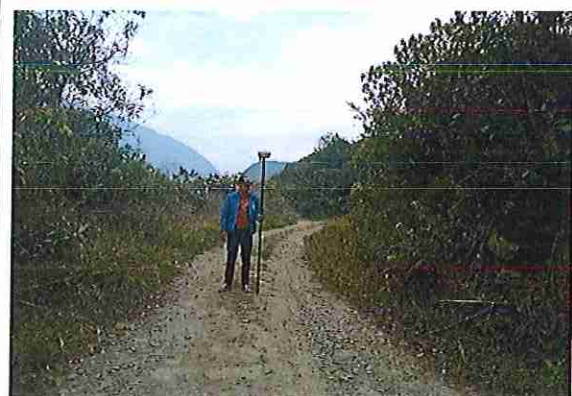
foto 366: KM 18 + 250 Terreno plano con un ondulado de superficie 3.97 m.

foto 366: KM 18 + 250, Ausencia de material de afirmado, con presencia de deformaciones y ahuellamiento.

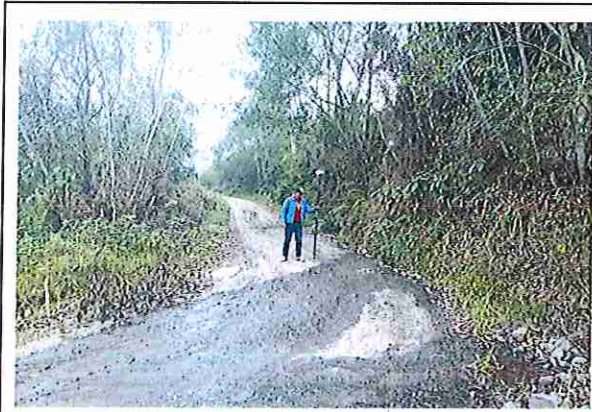
foto 367: KM 18 + 300 Terreno plano con un ondulado de superficie 3.99 m.

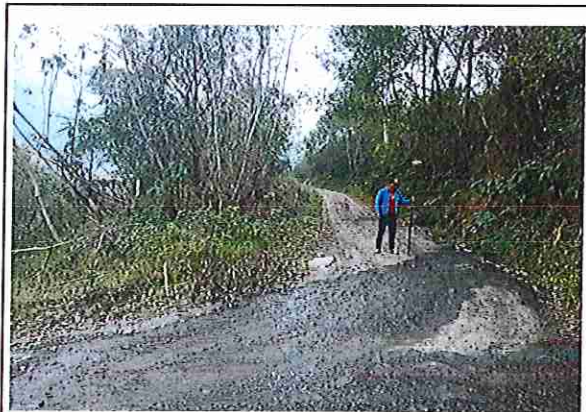
foto 368: KM 18 + 350 Terreno plano con un ancho de superficie de 4.08 m.

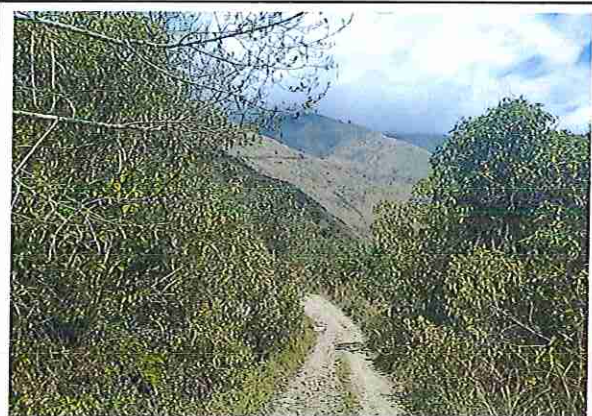
foto 369: KM 18 + 400 Terreno plano con un ondulado de superficie 3.98 m.

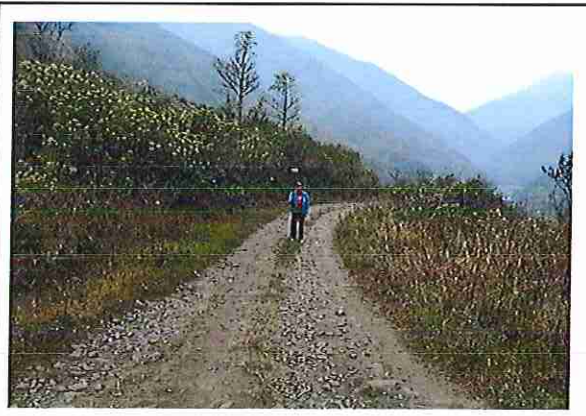
foto 370: KM 18 + 450 Terreno plano con un ondulado de superficie 3.97 m.

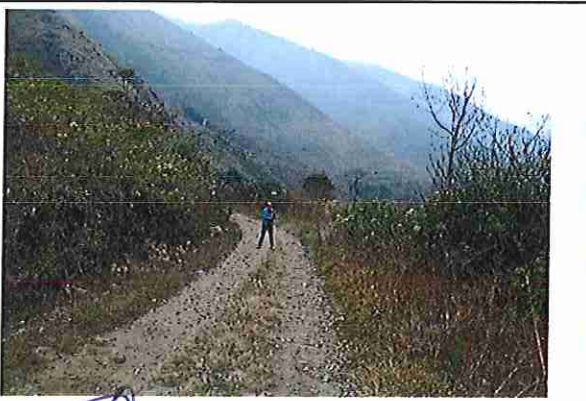
foto 372: KM 18 + 550 Terreno plano con un ondulado de superficie 3.98 m.

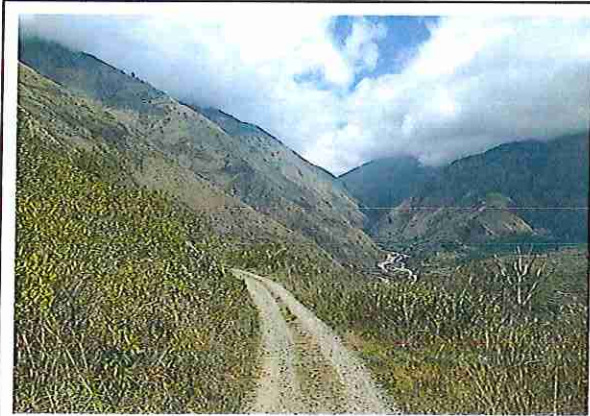
foto 373: KM 18 + 600 Terreno plano con un ondulado de superficie 3.98 m.

foto 373: KM 18 + 600, Ausencia de material de afirmado, con presencia de deformaciones y erosiones.

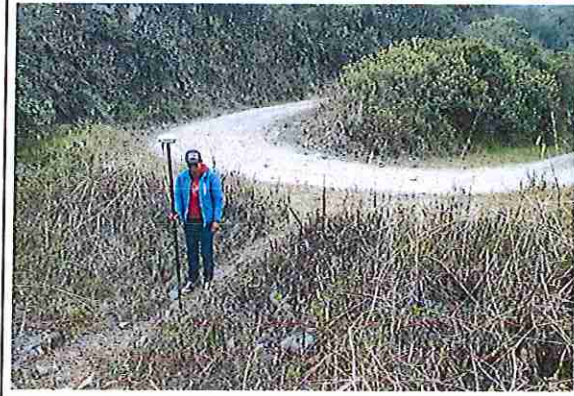
foto 374: KM 18 + 650 Terreno plano con un ancho de superficie de 4.03 m.

foto 374: KM 18 + 650, Ausencia de material de afirmado, con presencia de deformaciones y ahuellamiento.

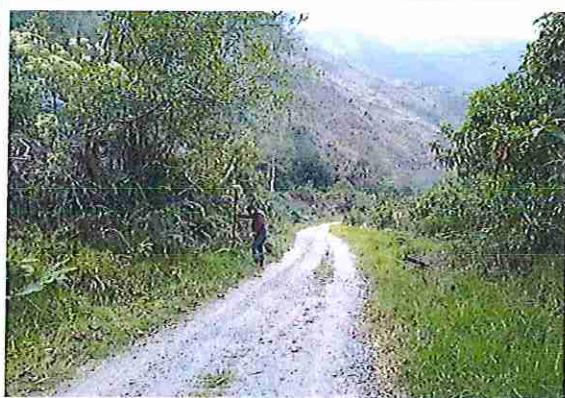
foto 375: KM 18 + 700 Terreno plano con un ondulado de superficie 4.04 m.

foto 375: KM 18 + 700, Ausencia de material de afirmado, con presencia de deformaciones y erosiones.

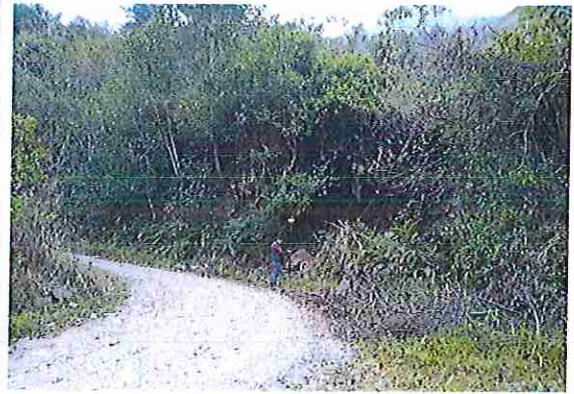
foto 376: KM 18 + 750 Terreno plano con un ondulado de superficie 3.98 m.

foto 376: KM 18 + 750, Ausencia de material de afirmado, con presencia de deformaciones y ahuellamiento.

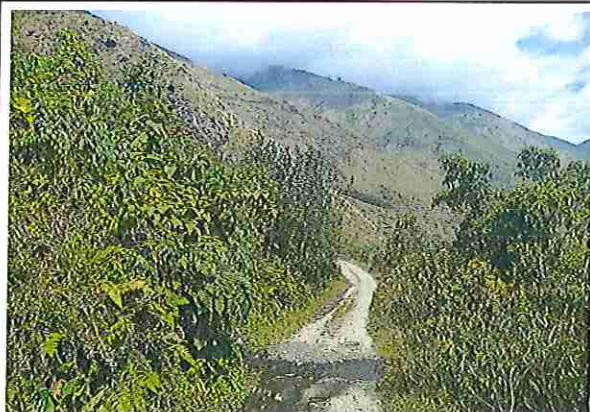
foto 377: KM 18 + 800 Terreno plano con un ancho de superficie de 4.08 m.

foto 377: KM 18 + 800, Ausencia de material de afirmado, erosiones por falta de baden.

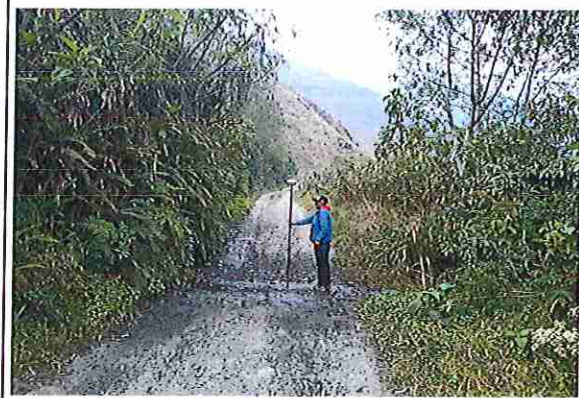
foto 378: KM 18 + 850 Terreno plano con un ondulado de superficie 4.06 m.

foto 378: KM 18 + 850, Ausencia de material de afirmado, erosiones por falta de baden.

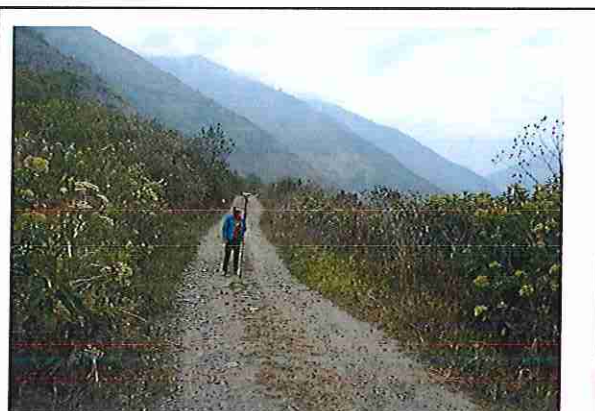
foto 380: KM 18 + 950 Terreno plano con un ondulado de superficie 4.01 m.

foto 380: KM 18 + 950, Ausencia de material de afirmado, con presencia de deformaciones y erosiones.

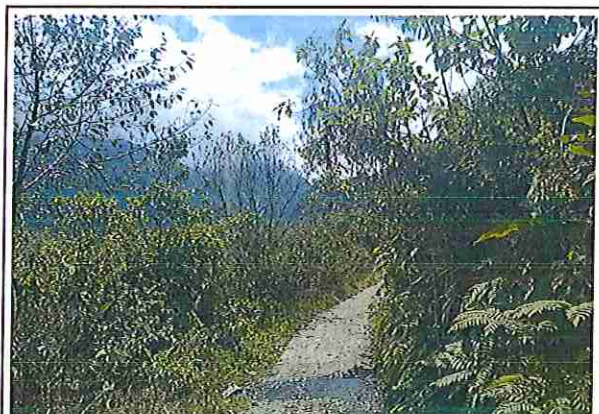
foto 381: KM 19 + 000 Terreno plano con un ondulado de superficie 4.04 m.

foto 381: KM 19 + 000, Ausencia de material de afirmado, con presencia de deformaciones y erosiones.

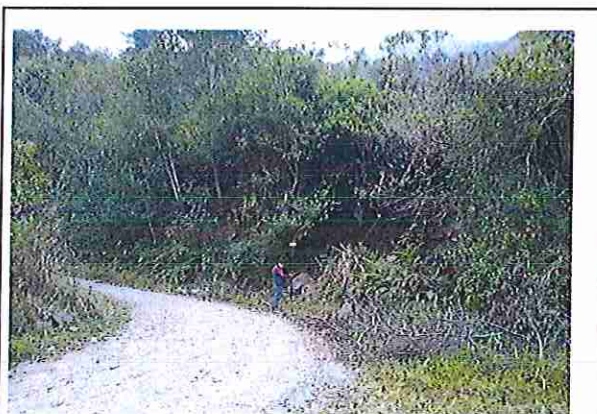
foto 382: KM 19 + 050 Terreno plano con un ancho de superficie de 4.03 m.

foto 382: KM 19 + 050, Ausencia de material de afirmado, con presencia de deformaciones y erosiones.

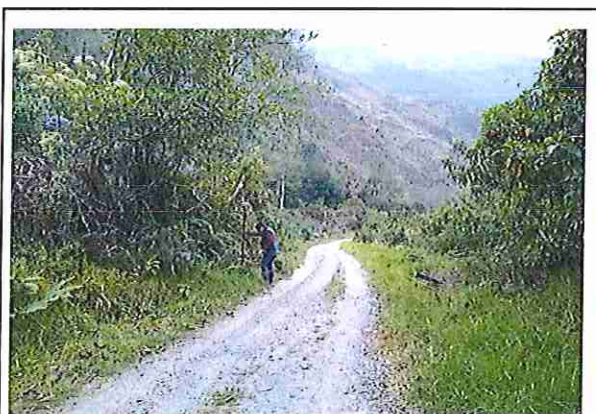
foto 383: KM 19 + 100 Terreno plano con un ancho de superficie 3.89 m.

foto 383: KM 19 + 100, Ausencia de material de afirmado, con presencia de deformaciones y erosiones.

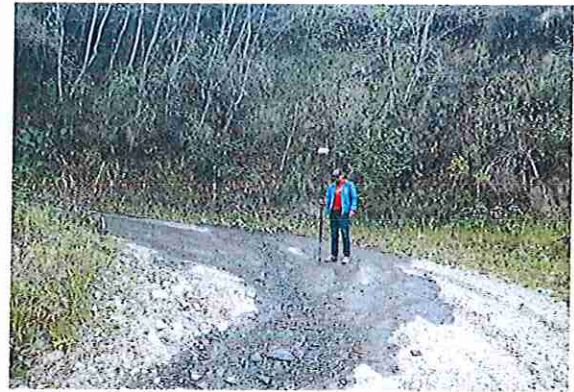
foto 386: KM 19 + 250 Terreno plano con un ancho de superficie de 4.03 m.

foto 386: KM 19 + 250, Ausencia de material de afirmado, con presencia de deformaciones y ahuellamiento.

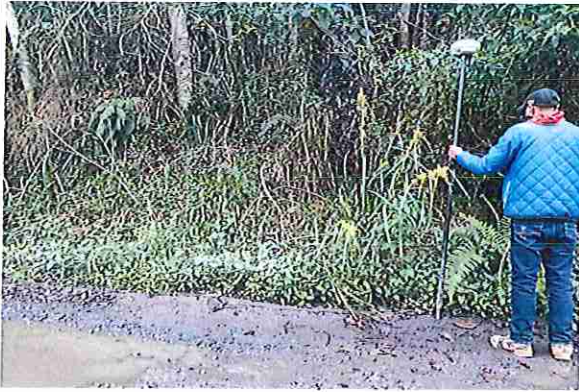
foto 387: KM 19 + 300 Terreno plano con un ondulado de superficie 4.01 m.

foto 387: KM 19 + 300, Ausencia de material de afirmado, con presencia de deformaciones y erosiones.

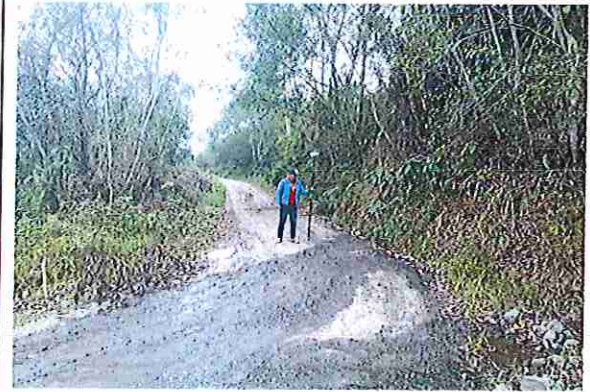
foto 388: KM 19 + 350 Terreno plano con un ancho de superficie de 4.08 m.

foto 388: KM 19 + 350, Ausencia de material de afirmado, con presencia de deformaciones y ahuellamiento.

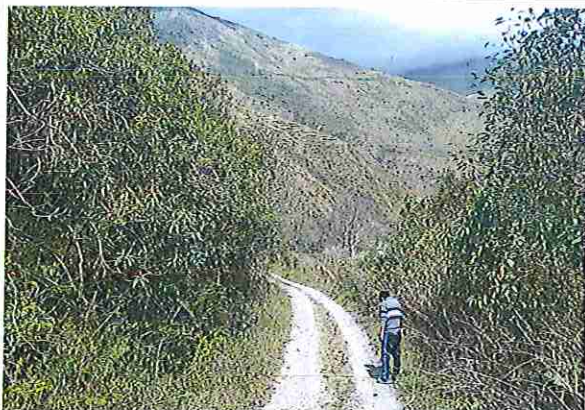
foto 389: KM 19 + 400 Terreno plano con un ancho de superficie de 4.03 m.

foto 389: KM 19 + 400, Ausencia de material de afirmado, con presencia de deformaciones y erosiones.

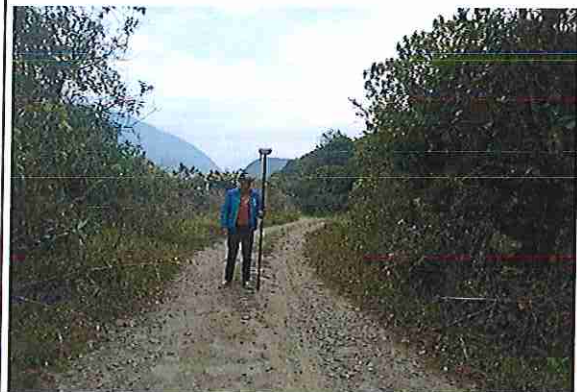
foto 390: KM 19 + 450 Terreno plano con un ondulado de superficie 4.04 m.

foto 390: KM 19 + 450, Ausencia de material de afirmado, con presencia de deformaciones y ahuellamiento.

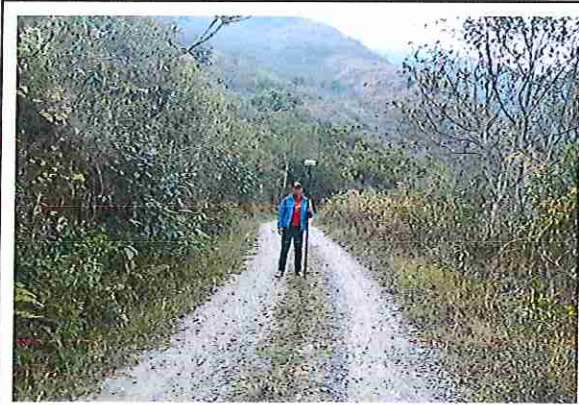
foto 391: KM 19 + 500 Terreno plano con un ondulado de superficie 4.04 m.

foto 391: KM 19 + 500, Ausencia de material de afirmado, con presencia de deformaciones y erosiones.

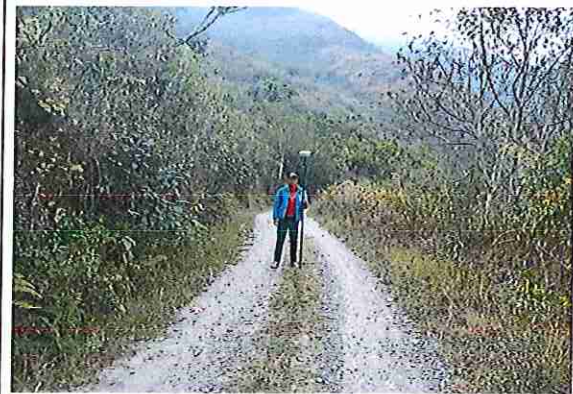
foto 392: KM 19 + 550 Terreno plano con un ondulado de superficie 4.02 m.

foto 392: KM 19 + 550, Ausencia de material de afirmado, con presencia de deformaciones y ahuellamiento.

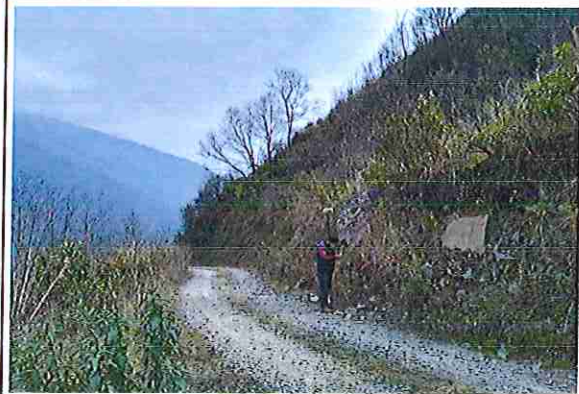
foto 394: KM 19 + 650 Terreno plano con un ancho de superficie de 4.03 m.

foto 394: KM 19 + 650, Ausencia de material de afirmado, con presencia de deformaciones y ahuellamiento.

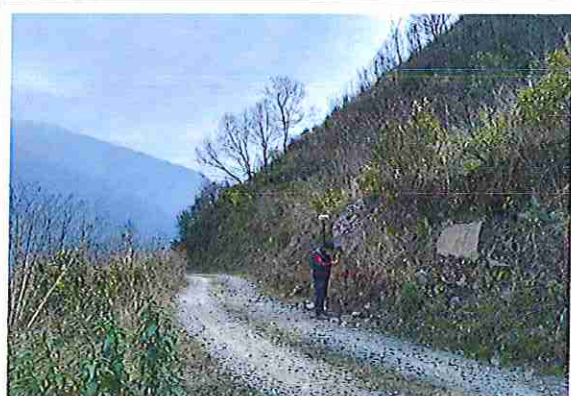
foto 395: KM 19 + 700 Terreno plano con un ondulado de superficie 4.04 m.

foto 395: KM 19 + 700, Ausencia de material de afirmado, con presencia de deformaciones y ahuellamiento.

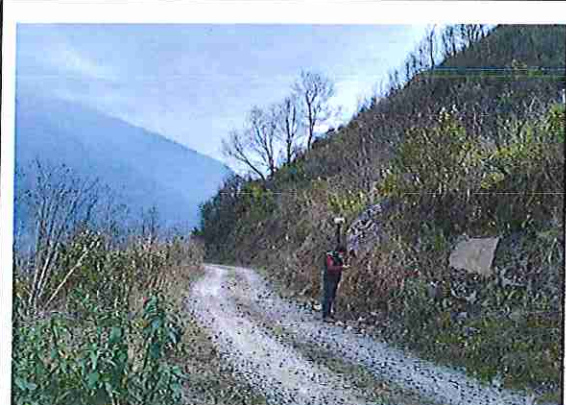
foto 396: KM 19 + 750 Terreno plano con un ancho de superficie de 4.08 m.

foto 396: KM 19 + 750, Ausencia de material de afirmado, con presencia de deformaciones y ahuellamiento.

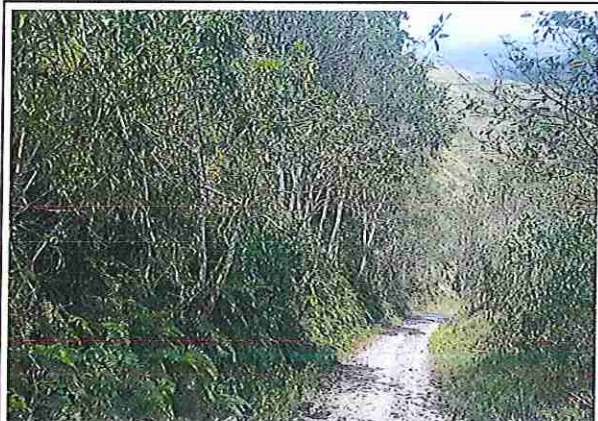
foto 397: KM 19 + 800 Terreno plano con un ondulado de superficie 4.04 m.

foto 397: KM 19 + 800, Ausencia de material de afirmado, con presencia de deformaciones y ahuellamiento.

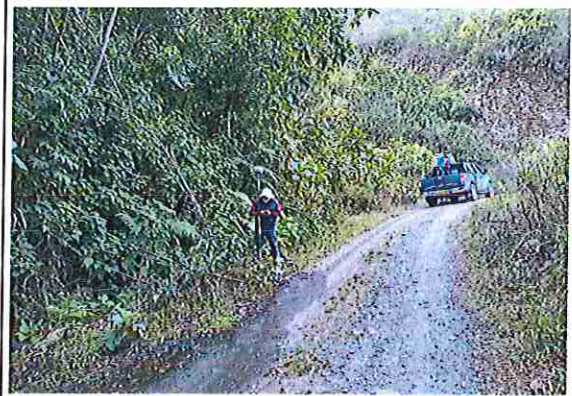
foto 398: KM 19 + 850 Terreno plano con un ancho de superficie 3.89 m.

foto 398: KM 19 + 850, Ausencia de material de afirmado, con presencia de deformaciones y ahuellamiento.

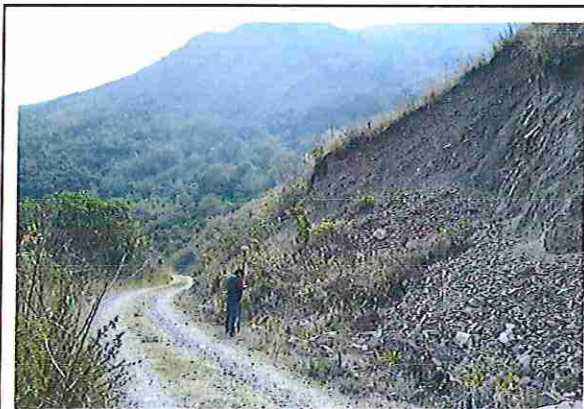
foto 399: KM 19 + 900 Terreno plano con un ancho de superficie de 4.03 m.

foto 399: KM 19 + 900, Ausencia de material de afirmado, con presencia de deformaciones y ahuellamiento.

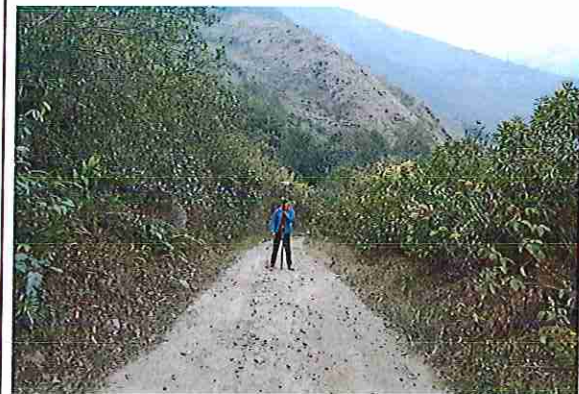
foto 400: KM 19 + 950 Terreno plano con un ondulado de superficie 4.04 m.

foto 400: KM 19 + 950, Ausencia de material de afirmado, con presencia de deformaciones y ahuellamiento.

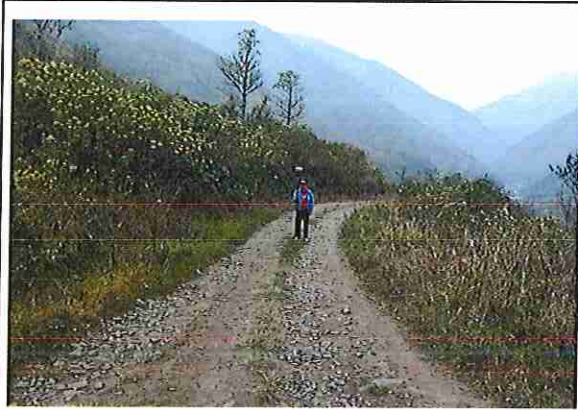
foto 403: KM 20 + 100 Terreno plano con un ondulado de superficie 4.04 m.

foto 403: KM 20 + 100, Ausencia de material de afirmado y erosiones por falta de baden.

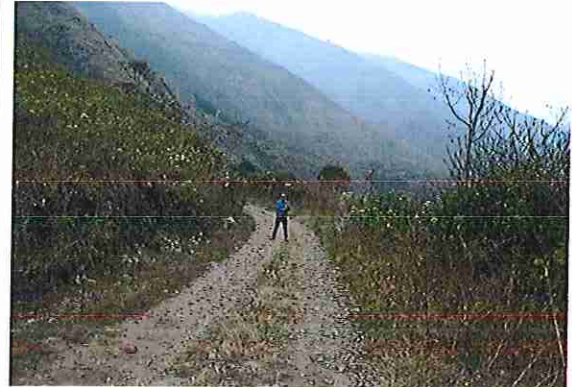
foto 404: KM 20 + 150 Terreno plano con un ancho de superficie de 4.03 m.

foto 404: KM 20 + 150. Ausencia de material de afirmado, con presencia de deformaciones y ahuellamiento.

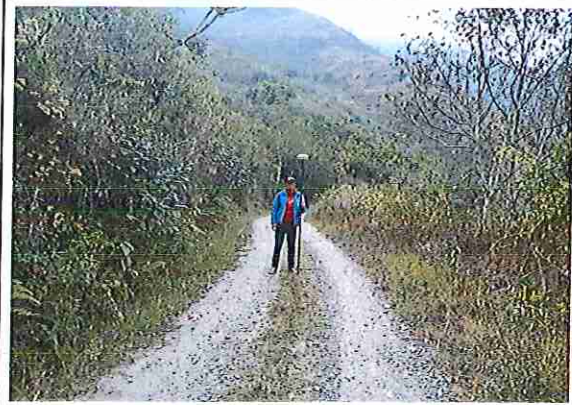
foto 406: KM 20 + 250 Terreno plano con un ancho de superficie de 4.03 m.

foto 406: KM 20 + 250. Ausencia de material de afirmado, con presencia de deformaciones y ahuellamiento.

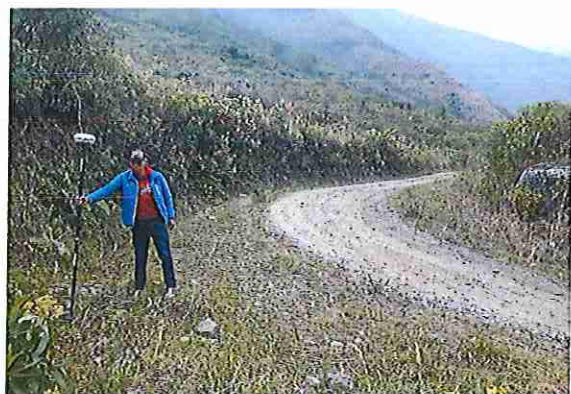
foto 407: KM 20 + 300 Terreno plano con un ondulado de superficie 4.04 m.

foto 407: KM 20 + 300, Ausencia de material de afirmado y erosiones por falta de baden.

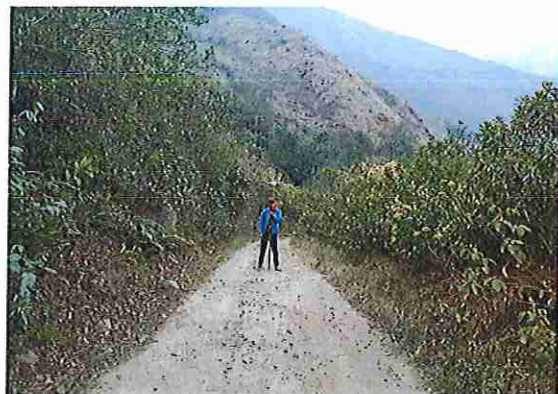
foto 408: KM 20 + 350 Terreno plano con un ancho de superficie de 4.08 m.

foto 408: KM 20 + 350. Ausencia de material de afirmado, con presencia de deformaciones y ahuellamiento.

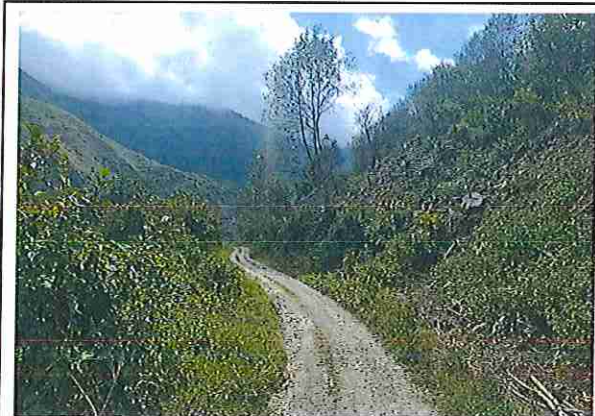
foto 409: KM 20 + 400 Terreno plano con un ondulado de superficie 4.04 m.

foto 409: KM 20 + 400, Ausencia de material de afirmado, con presencia de deformaciones y erosiones.

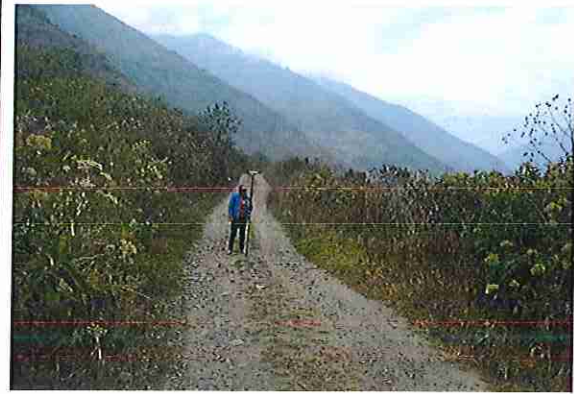
foto 410: KM 20 + 450 Terreno plano con un ancho de superficie de 4.03 m.

foto 410: KM 20 + 450, Ausencia de material de afirmado, con presencia de deformaciones y erosiones.

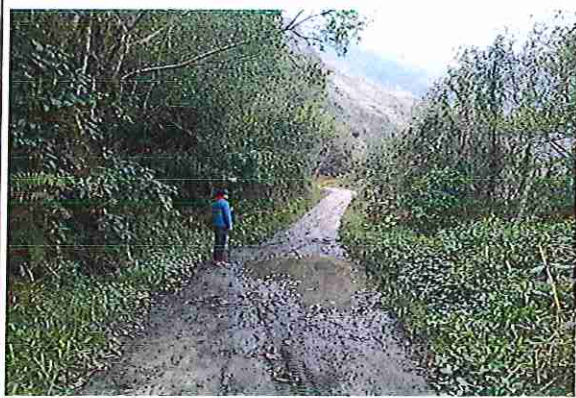
foto 411: KM 20 + 500 Terreno plano con un ondulado de superficie 4.04 m.

foto 411: KM 20 + 500, Ausencia de material de afirmado, con presencia de deformaciones y erosiones.

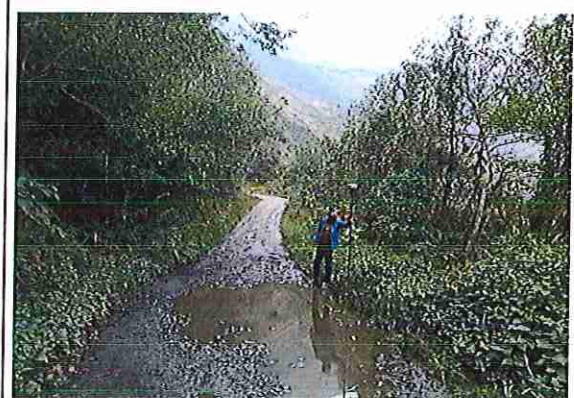
foto 412: KM 20 + 550 Terreno plano con un ancho de superficie 3.89 m.

foto 412: KM 20 + 550, Ausencia de material de afirmado, con presencia de deformaciones y erosiones.

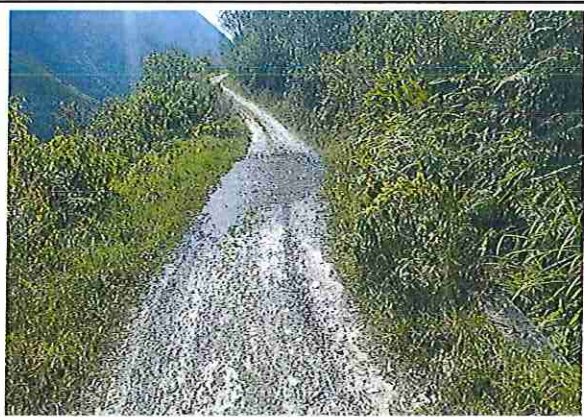
foto 413: KM 20 + 600 Terreno plano con un ancho de superficie de 4.03 m.

foto 413: KM 20 + 600, Ausencia de material de afirmado, con presencia de deformaciones y erosiones.

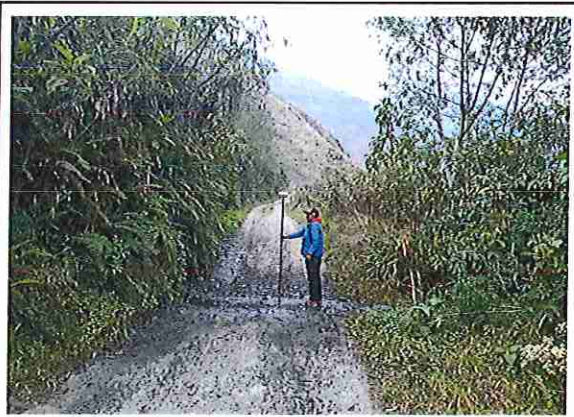
foto 414: KM 20 + 650 Terreno plano con un ondulado de superficie 4.04 m.

foto 414: KM 20 + 650, Ausencia de material de afirmado, con presencia de deformaciones y erosiones.

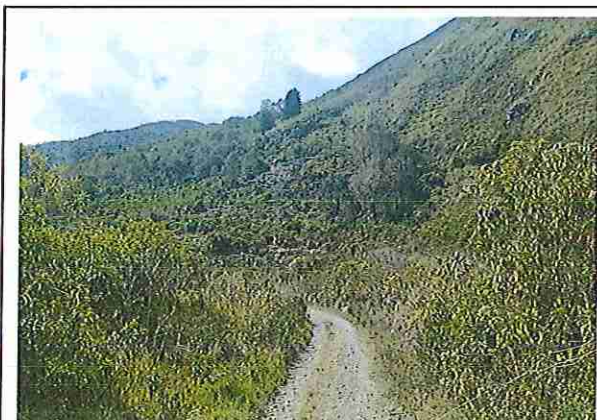
foto 417: KM 20 + 800 Terreno plano con un ondulado de superficie 4.02 m.

foto 417: KM 20 + 800, Ausencia de material de afirmado, con presencia de deformaciones y erosiones.

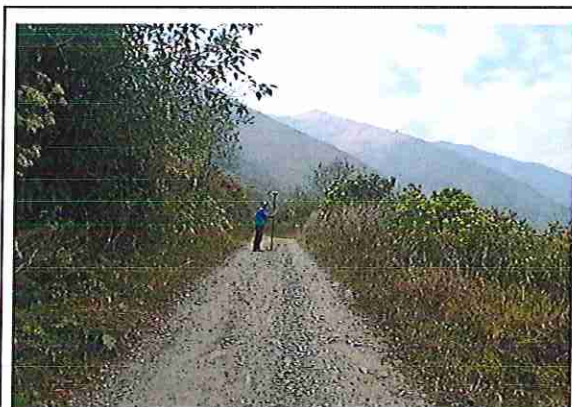
foto 418: KM 20 + 850 Terreno plano con un ondulado de superficie 4.04 m.

foto 418: KM 20 + 850, Ausencia de material de afirmado, con presencia de deformaciones y erosiones.

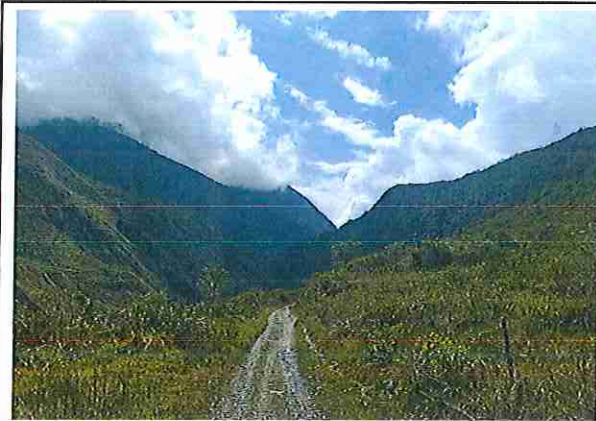
foto 421: KM 21 + 000 Terreno plano con un ancho de superficie de 4.03 m.

foto 421: KM 21 + 000, Ausencia de material de afirmado, con presencia de deformaciones y erosiones.

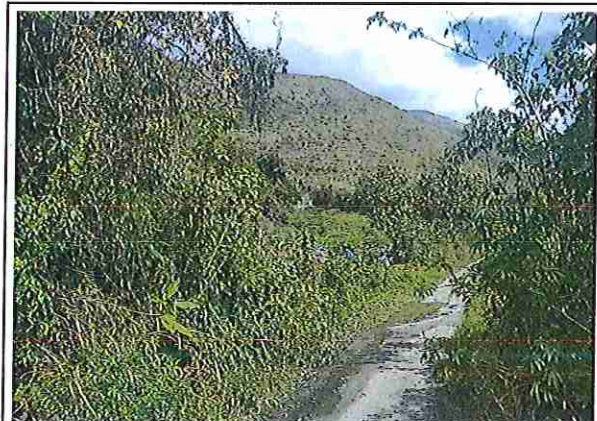
foto 422: KM 21 + 050 Terreno plano con un ancho de superficie de 4.08 m.

foto 422: KM 21 + 050, Ausencia de material de afirmado, con presencia de deformaciones y erosiones.

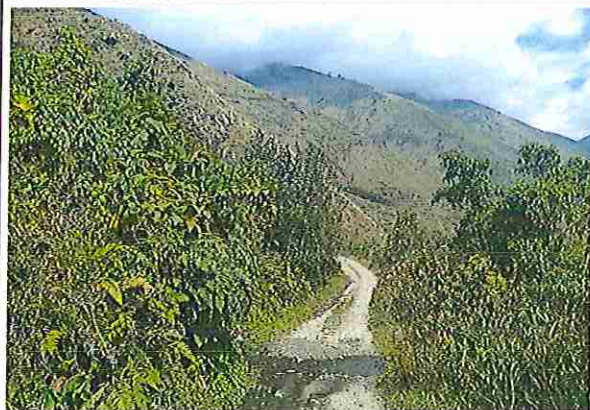
foto 423: KM 21 + 100 Terreno plano con un ancho de superficie de 4.03 m.

foto 423: KM 21 + 100, Ausencia de material de afirmado, con presencia de deformaciones y erosiones.

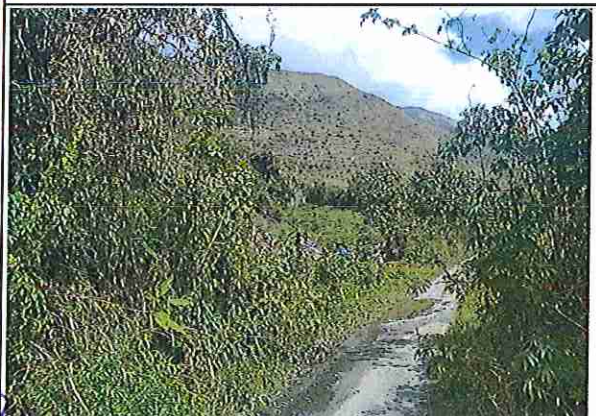
foto 426: KM 21 + 250 Terreno plano con un ancho de superficie de 4.03 m.

foto 426: KM 21 + 250, Ausencia de material de afirmado, con presencia de deformaciones y erosiones.

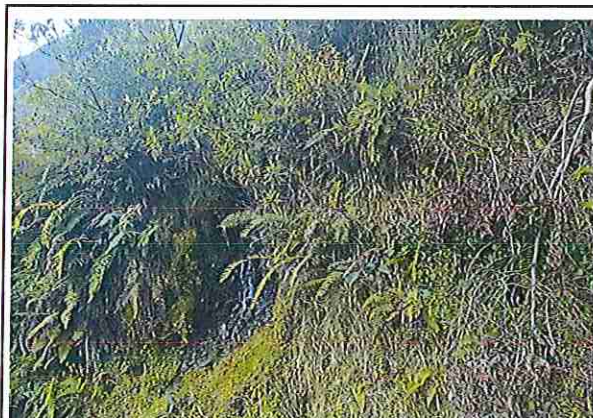
foto 428: KM 21 + 350 Terreno plano con un ancho de superficie de 4.03 m.

foto 428: KM 21 + 350, Ausencia de material de afirmado, con presencia de deformaciones y erosiones.

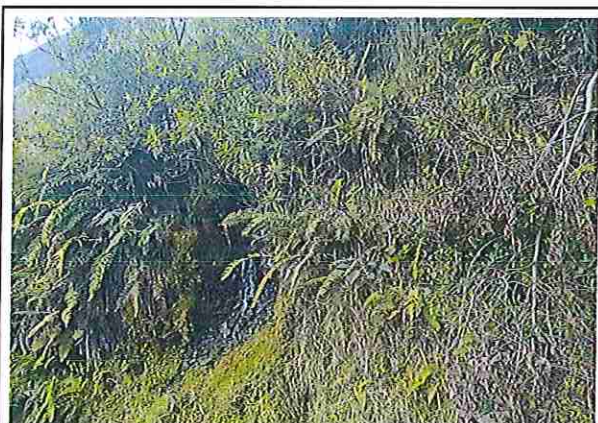
foto 429: KM 21 + 400 Terreno plano con un ancho de superficie de 4.03 m.

foto 429: KM 21 + 400, Ausencia de material de afirmado, con presencia de deformaciones y erosiones.

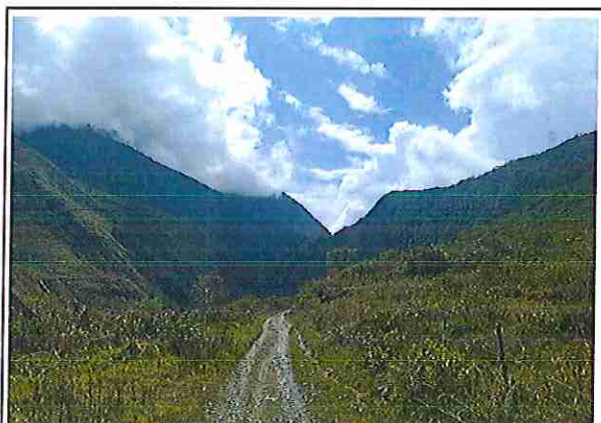
foto 430: KM 21 + 450 Terreno plano con un ancho de superficie de 4.03 m.

foto 430: KM 21 + 450, Ausencia de material de afirmado, con presencia de deformaciones y erosiones.

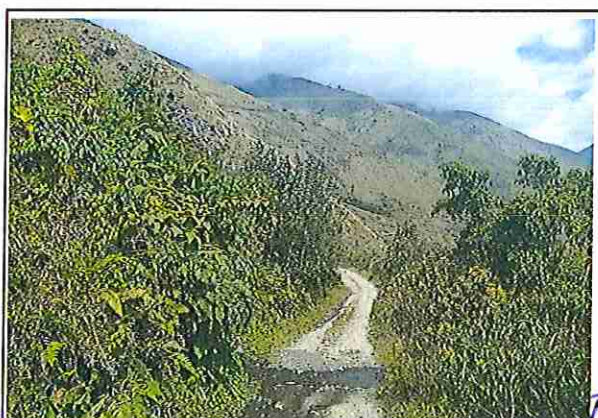
foto 431: KM 21 + 500 Terreno plano con un ancho de superficie 3.89 m.

foto 431: KM 21 + 500, Ausencia de material de afirmado, con presencia de deformaciones y erosiones.

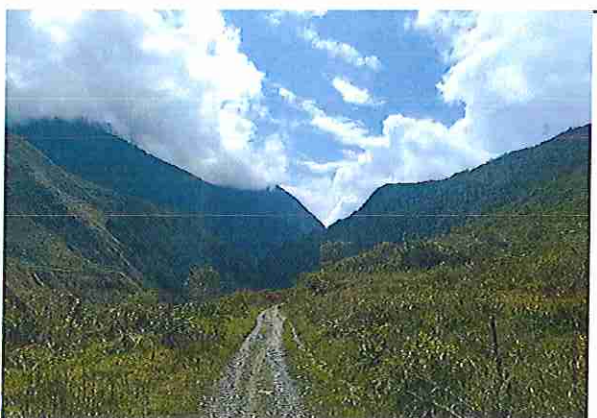
foto 432: KM 21 + 550 Terreno plano con un ancho de superficie de 4.03 m.

foto 432: KM 21 + 550, Ausencia de material de afirmado, con presencia de deformaciones y erosiones.

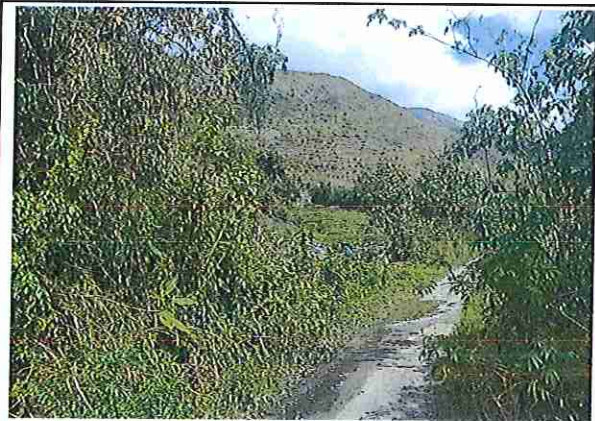
foto 433: KM 21 + 600 Terreno plano con un ancho de superficie de 4.01 m.

foto 433: KM 21 + 600, Ausencia de material de afirmado, con presencia de deformaciones y erosiones.

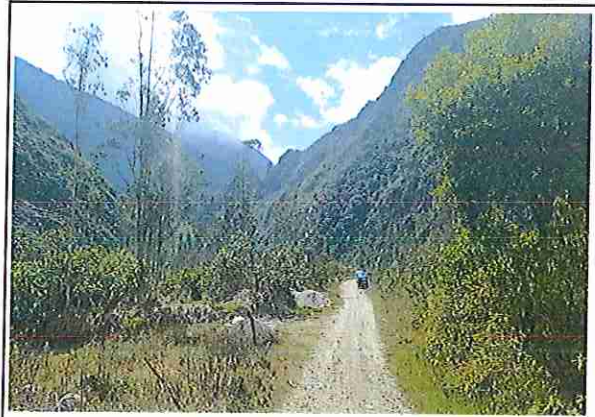
foto 434: KM 21 + 650 Terreno plano con un ancho de superficie de 4.03 m.

foto 434: KM 21 + 650, Ausencia de material de afirmado, con presencia de deformaciones y erosiones.

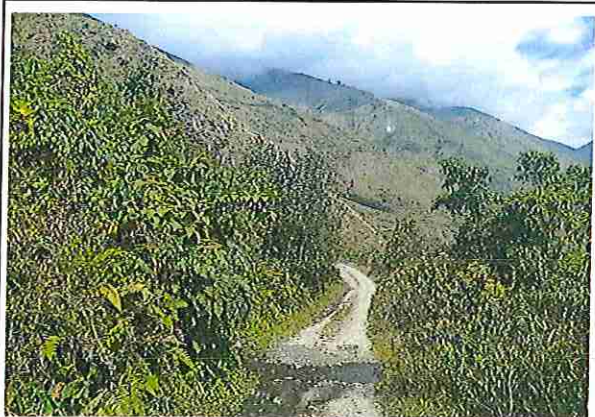
foto 435: KM 21 + 700 Terreno plano con un ancho de superficie de 4.03 m.

foto 435: KM 21 + 700, Ausencia de material de afirmado, con presencia de deformaciones y erosiones.

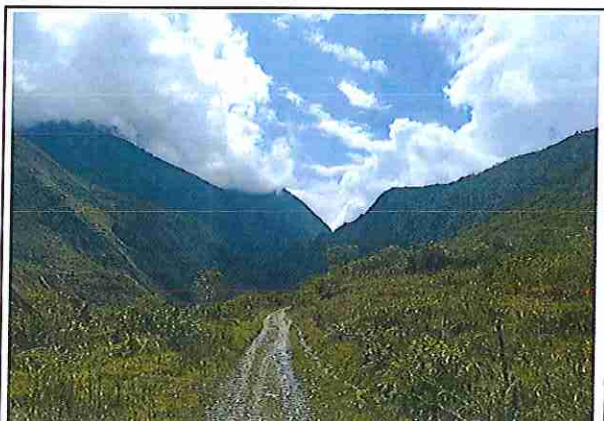
foto 438: KM 21 + 850 Terreno plano con un ancho de superficie de 4.03 m.

foto 438: KM 21 + 850, Ausencia de material de afirmado, con presencia de deformaciones y erosiones.

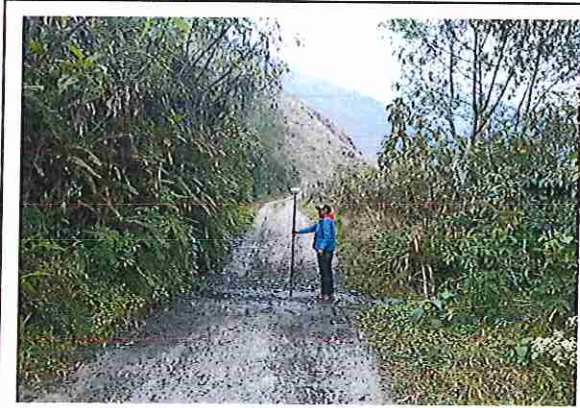
foto 439: KM 21 + 900 Terreno plano con un ancho de superficie de 4.03 m.

foto 439: KM 21 + 900, Ausencia de material de afirmado, con presencia de deformaciones y erosiones.

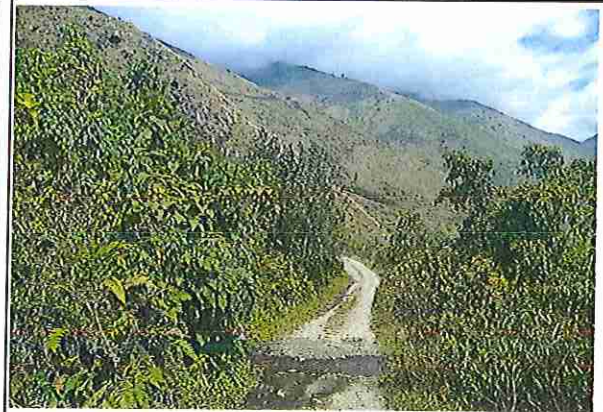
foto 440: KM 21 + 950 Terreno plano con un ancho de superficie de 4.01 m.

foto 440: KM 21 + 950, Ausencia de material de afirmado, con presencia de deformaciones y erosiones.

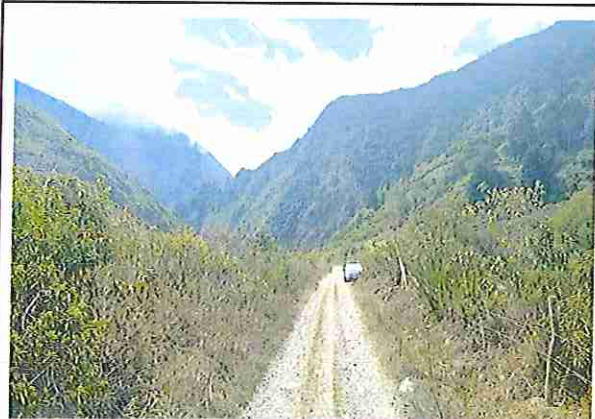
foto 441: KM 22 + 000 Terreno plano con un ancho de superficie de 4.05 m.

foto 441: KM 22 + 000, Ausencia de material de afirmado, con presencia de deformaciones y erosiones.
