**MUNICIPALIDAD PROVINCIAL DE  
CARABAYA**

**PLAN DE TRABAJO**

**"SERVICIO DE MANTENIMIENTO DEL CAMINO VECINAL TRAMO: TRAMO VI  
QUEHUANI- CAMATANI - PUMACHACA- MAPURAYA; CARABAYA - PUNO"**

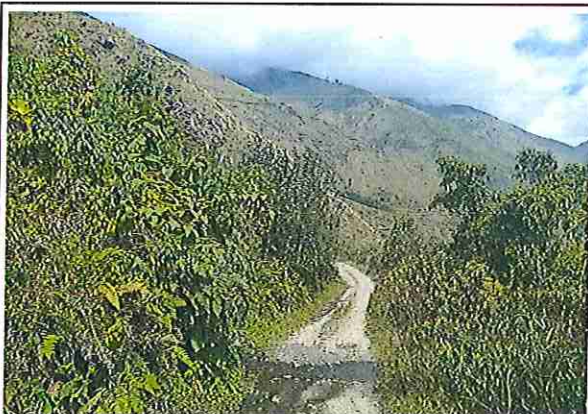
foto 442: KM 22 + 100 Terreno plano con un ancho de superficie de 4.02 m.

foto 442: KM 22 + 100, Ausencia de material de afirmado, con presencia de deformaciones y erosiones.

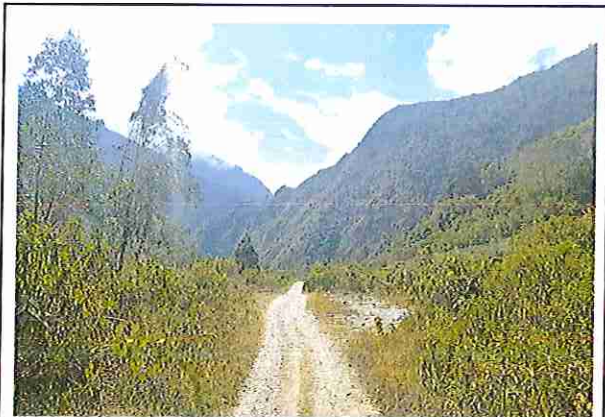
foto 445: KM 22 + 250 Terreno plano con un ancho de superficie de 4.03 m.

foto 445: KM 22 + 250, Ausencia de material de afirmado, con presencia de deformaciones y erosiones.

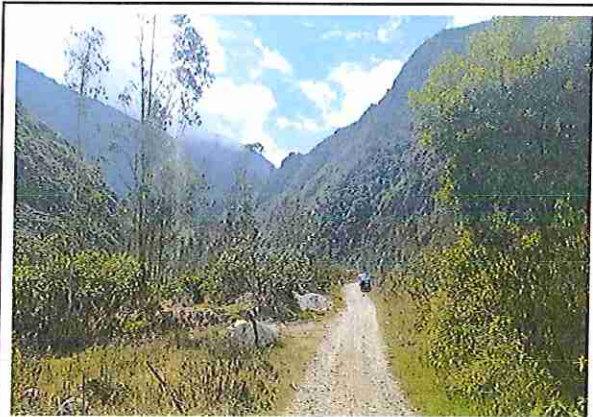
foto 446: KM 22 + 300 Terreno plano con un ancho de superficie de 4.03 m.

foto 446: KM 22 + 300 ,Ausencia de material de afirmado, con presencia de deformaciones y erosiones.

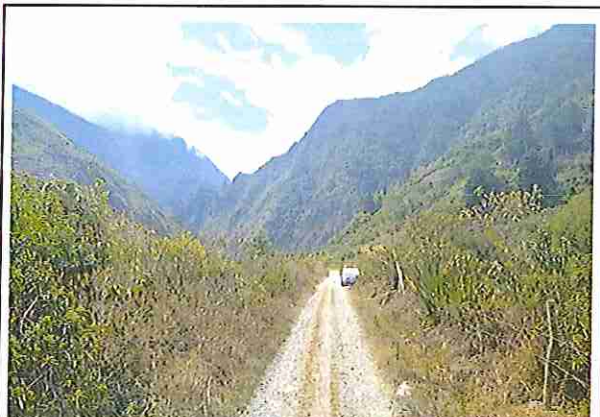
foto 447: KM 22 + 350 Terreno plano con un ancho de superficie de 4.04 m.

foto 447: KM 22 + 350, Ausencia de material de afirmado, con presencia de deformaciones y erosiones.

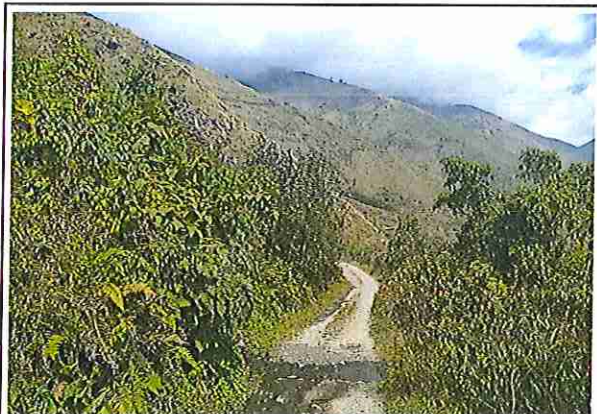
foto 448: KM 22 + 400 Terreno plano con un ancho de superficie de 4.03 m.

foto 448: KM 22 + 400, Ausencia de material de afirmado, con presencia de deformaciones y erosiones.

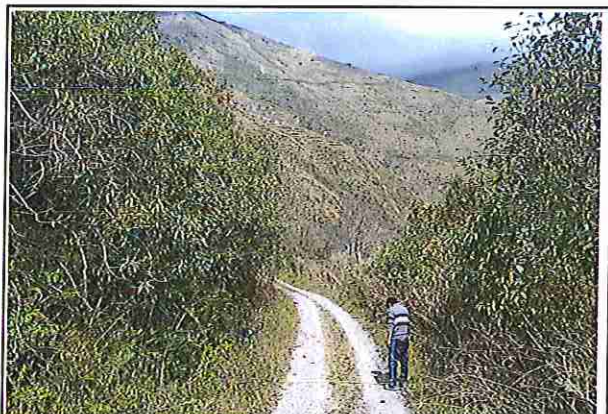
foto 449: KM 22 + 450 Terreno plano con un ancho de superficie de 4.08 m.

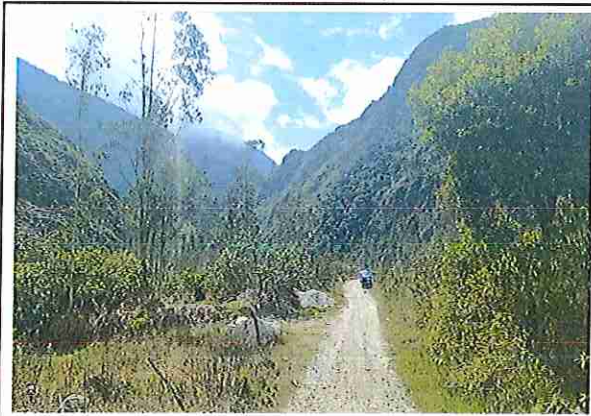
foto 450: KM 22 + 500 Terreno plano con un ancho de superficie de 4.02 m.

foto 450: KM 22 + 500, Ausencia de material de afirmado, con presencia de deformaciones y erosiones.

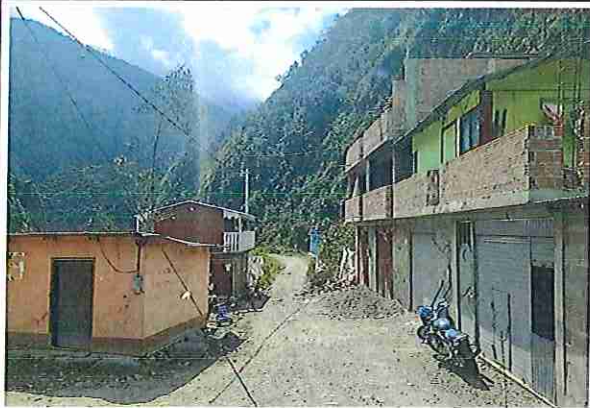
foto 452: KM 22 + 570 Terreno plano con un ancho de superficie de 4.08 m.

foto 452: KM 22 + 570, Ausencia de material de afirmado, con presencia de deformaciones y erosiones.

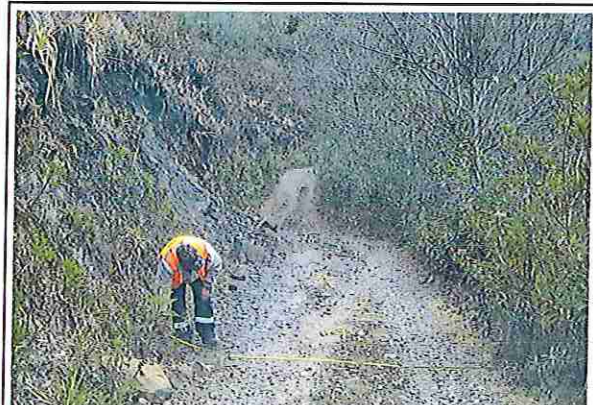
foto 04: KM 00 + 150 Terreno ondulado con un ancho de superficie 3.80 m.

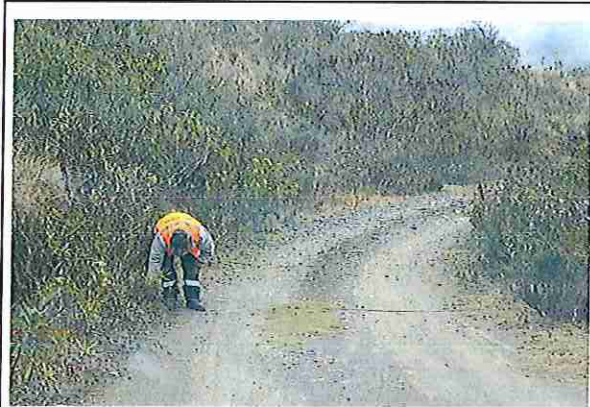
foto 13: KM 00 + 600 Terreno ondulado con un ancho de superficie 4.00 m.

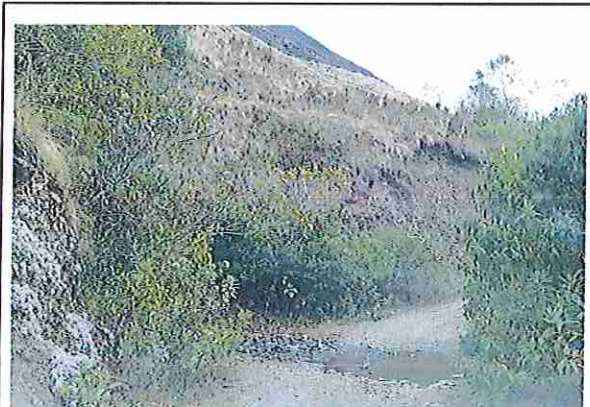
foto 14: KM 00 + 650 Terreno ondulado con un ancho de superficie 4.03 m.

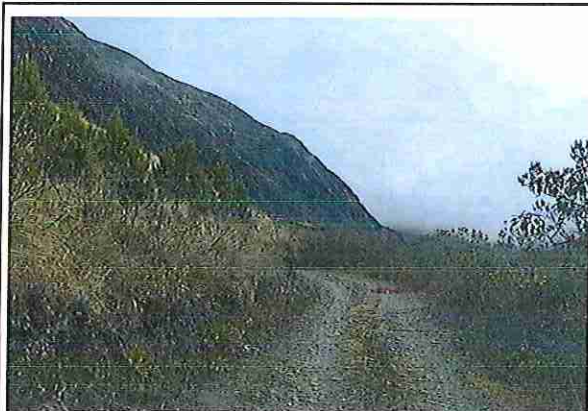
foto 15: KM 00 + 700 Terreno ondulado con un ancho de superficie 4.00 m.

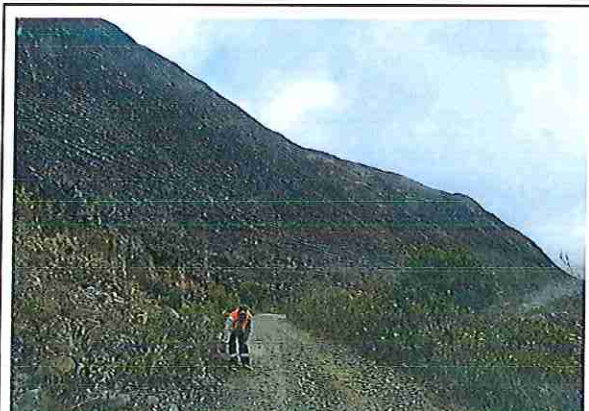
foto 16: KM 00 + 750 Terreno ondulado con un ancho de superficie 4.03 m.

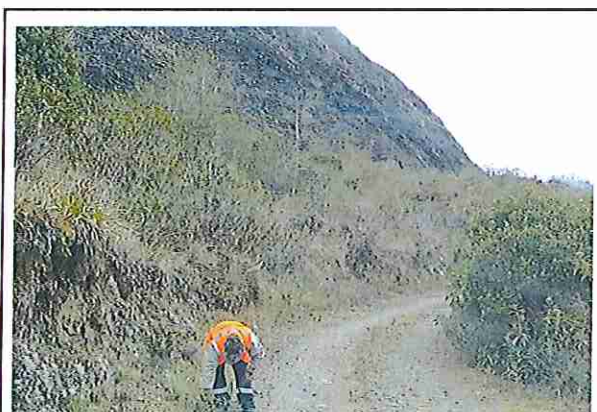
foto 18: KM 00 + 850 Terreno ondulado con un ancho de superficie 4.01 m.

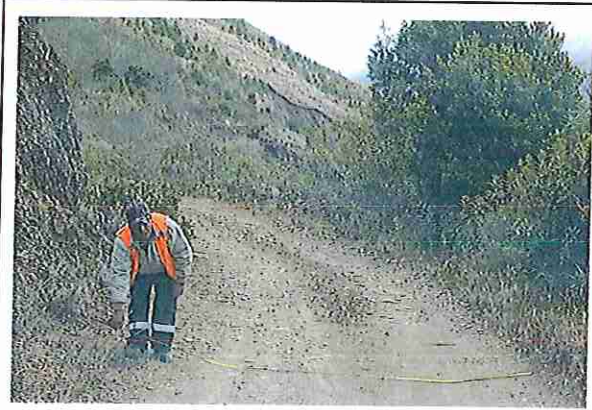
foto 19: KM 00 + 900 Terreno plano con un ancho de superficie 4.08 m.

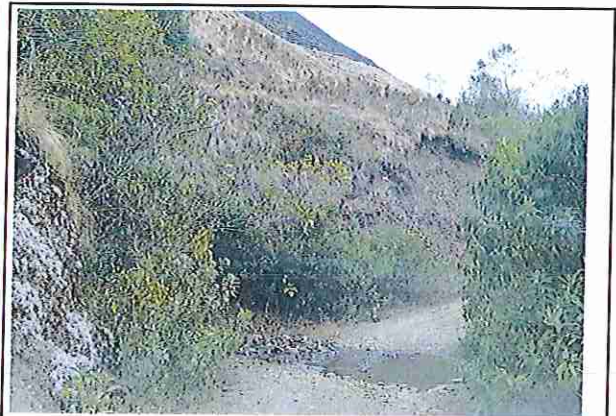
foto 22: KM 01 + 050 Terreno plano con un ancho de superficie 4.05 m.

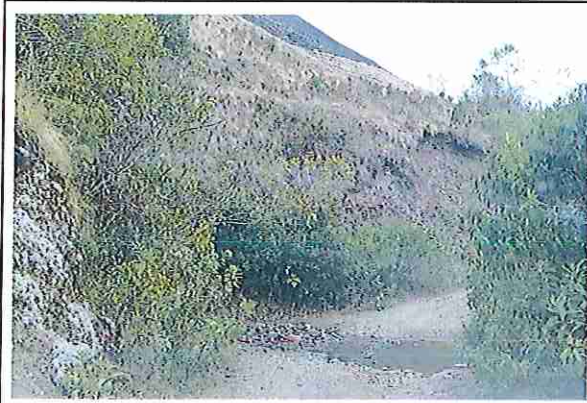
foto 25: KM 01 + 200 Terreno plano con un ancho de superficie 4.08 m.

foto 25: KM 01 + 200, donde se puede observar que tiene la capa de rodadura tiene erosión.

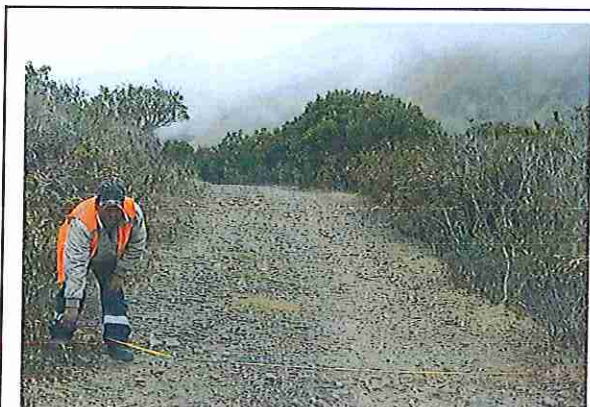
foto 43: KM 02 + 100 Terreno ondulado con un ancho de superficie 3.96 m.

foto 43: KM 02 + 100, donde se puede observar que tiene la capa de rodadura tiene erosión

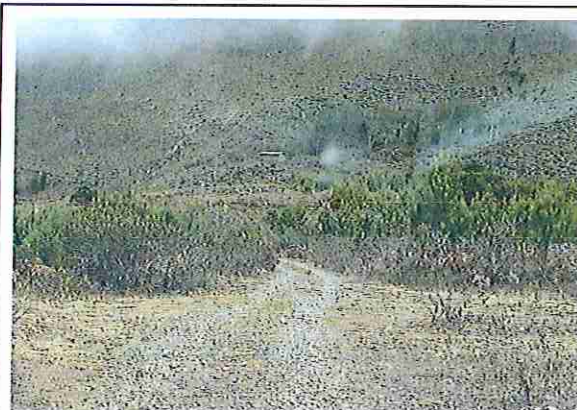
foto 44: KM 02 + 150 Terreno ondulado con un ancho de superficie 3.94 m.

foto 44: KM 02 + 150, Ausencia de material de afirmado, con presencia de deformaciones y erosiones.

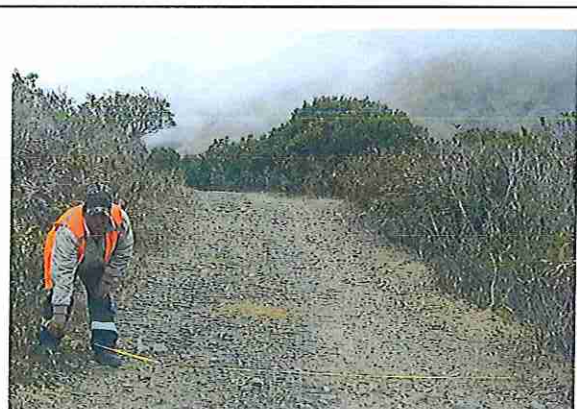
foto 47: KM 02 + 300 Terreno ondulado con un ancho de superficie 3.96 m.

foto 47: KM 02 + 300, donde se puede observar que tiene la capa de rodadura tiene erosión

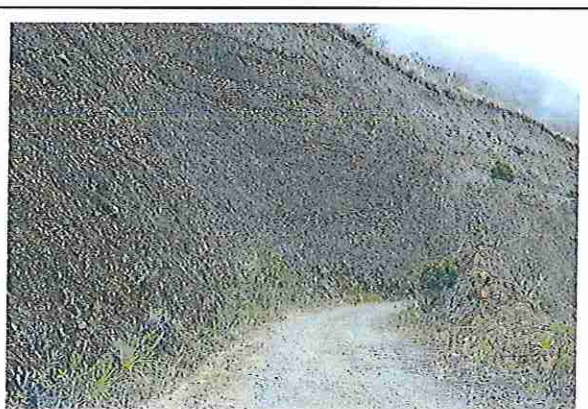
foto 48: KM 02 + 350 Terreno ondulado con un ancho de superficie 3.98 m.

foto 48: 02 + 350, Ausencia de material de afirmado, con presencia de deformaciones y erosiones.

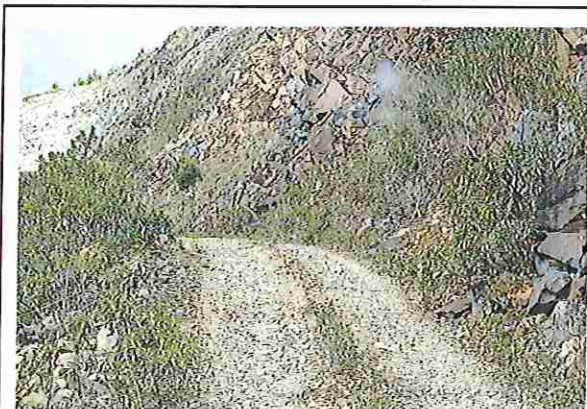
foto 51: KM 02 + 500 Terreno ondulado con un ancho de superficie 3.97 m.

foto 51: KM 02 + 500, Ausencia de material de afirmado, con presencia de deformaciones y erosiones.

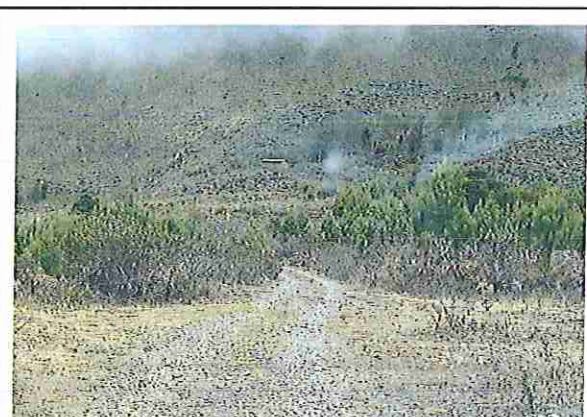
foto 53: KM 02 + 600 Terreno ondulado con un ancho de superficie 3.97 m.

foto 53: KM 02 + 600, Ausencia de material de afirmado, con presencia de deformaciones y erosiones.

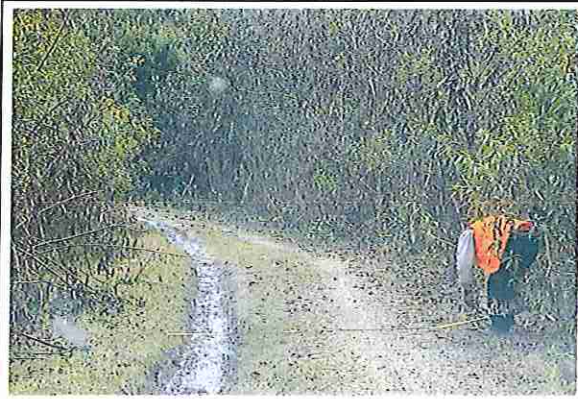
foto 55: KM 02 + 700 Terreno ondulado con un ancho de superficie 3.95 m.

foto 55: KM 02 + 700, Ausencia de material de afirmado, con presencia de deformaciones y erosiones.

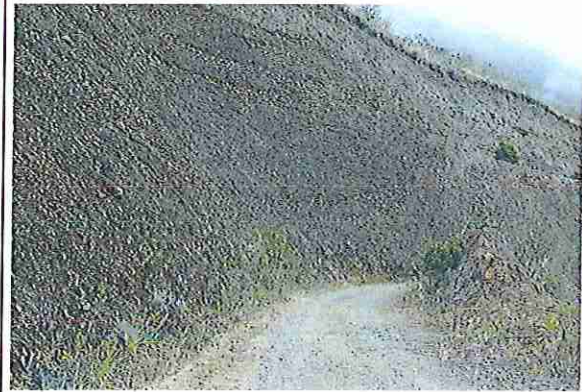
foto 56: KM 02 + 750 Terreno ondulado con un ancho de superficie 3.97 m.

foto 56: KM 02 + 750, Ausencia de material de afirmado, con presencia de deformaciones y erosiones.

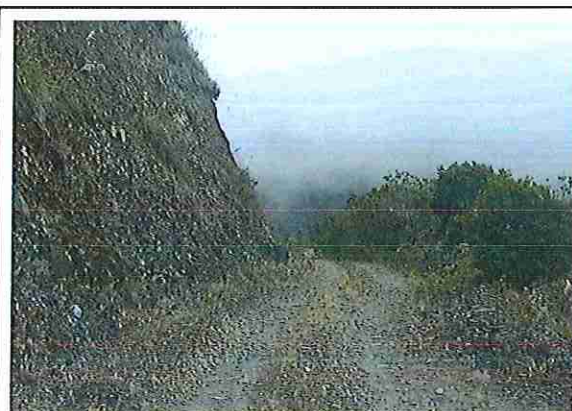
foto 62: KM 03 + 050 Terreno plano con un ancho de superficie 3.94 m.

foto 62: KM 03 + 050,baden de piedra donde se puede observar que la capa de rodadura presenta ahuellamiento

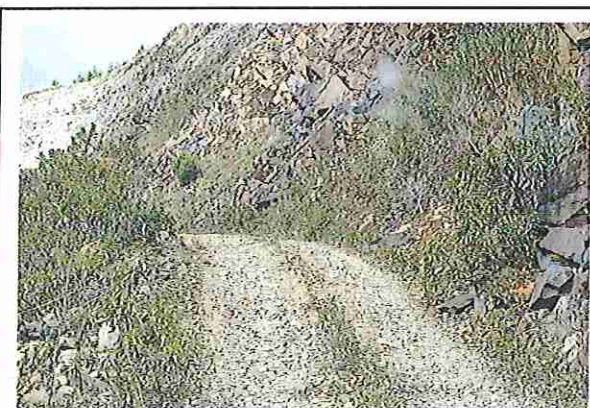
foto 63: KM 03 + 100 Terreno plano con un ancho de superficie 3.98 m.

foto 63: KM 03 + 100 ,baden de piedra donde se puede observar que la capa de rodadura presenta ahuellamiento

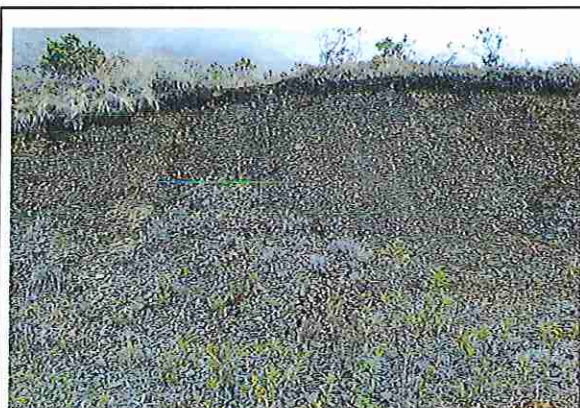
foto 64: KM 03 + 150 Terreno plano con un ancho de superficie 3.97 m.

foto 64: KM 03 + 150,baden de piedra donde se puede observar que la capa de rodadura presenta ahuellamiento

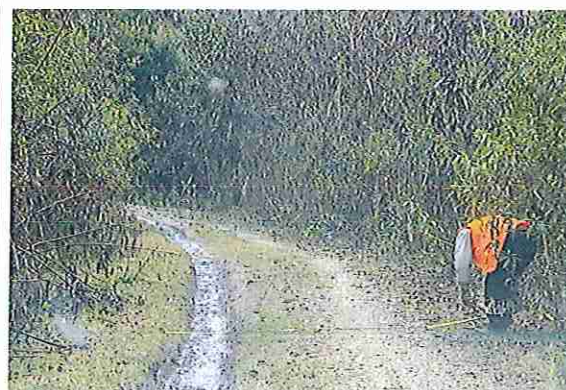
foto 68: KM 03 + 350 Terreno plano con un ancho de superficie 3.96 m.

foto 68: KM 03 + 350, Ausencia de material de afirmado, con presencia de deformaciones y erosiones.

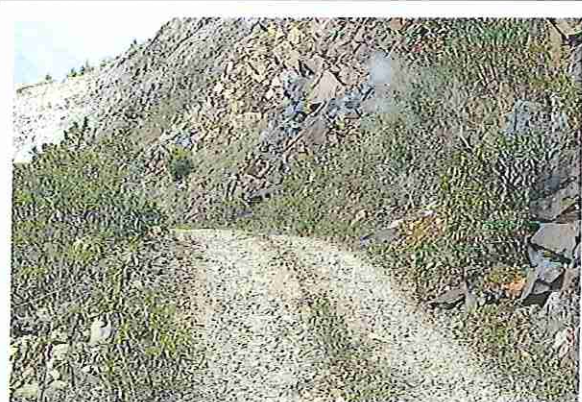
foto 69: KM 03 + 400 Terreno plano con un ancho de superficie 3.96 m.

foto 69: KM 03 + 400, Ausencia de material de afirmado, con presencia de deformaciones y erosiones.

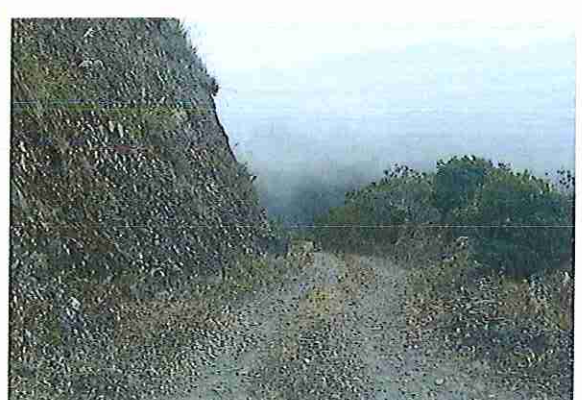
foto 71: KM 03 + 500 Terreno plano con un ancho de superficie 3.99 m.

foto 71: KM 03 + 500, Ausencia de material de afirmado, con presencia de deformaciones y erosiones.

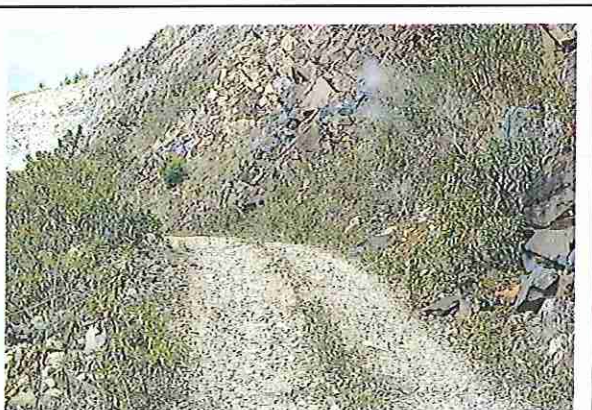
foto 77: KM 03 + 800 Terreno plano con un ancho de superficie 3.99 m.

foto 77: KM 03 + 800, Ausencia de material de afirmado, con presencia de deformaciones y erosiones.

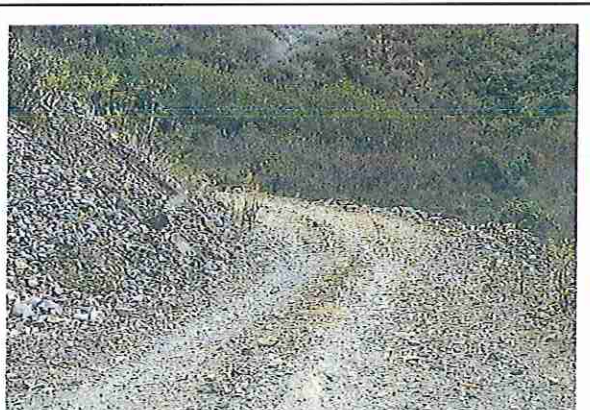
Foto 78: KM 03 + 850 Terreno plano con un ancho de superficie 3.98 m.

foto 78: KM 03 + 850, Ausencia de material de afirmado, con presencia de deformaciones y erosiones.

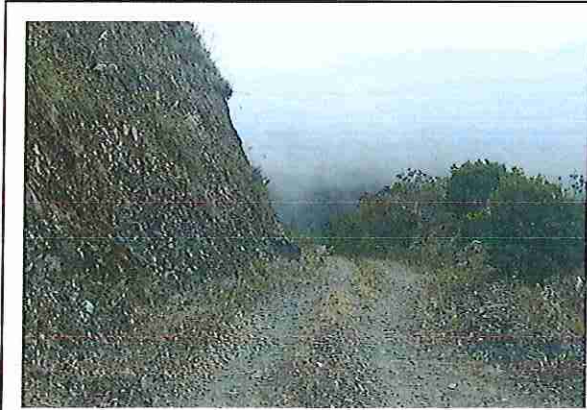
foto 79: KM 03 + 900 Terreno plano con un ancho de superficie 3.99 m.

foto 79: KM 03 + 900,Ausencia de material de afirmado, con presencia de deformaciones y erosiones.

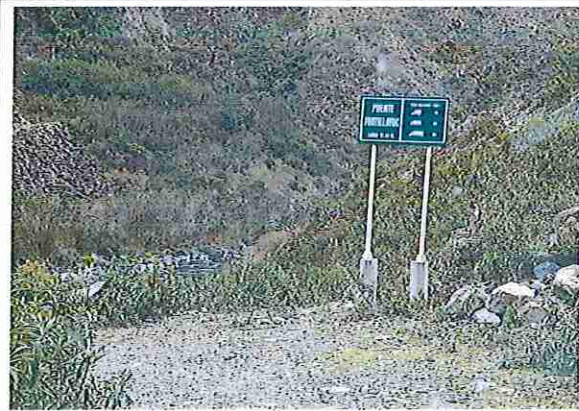
foto 81: KM 04 + 000 Terreno plano con un ancho de superficie 3.99 m.

foto 81: KM 04 + 000, Ausencia de material de afirmado, con presencia de deformaciones y erosiones.

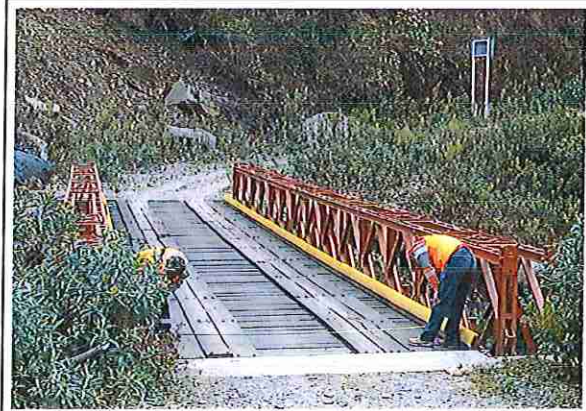
Foto 82: KM 04 + 050 Terreno ondulado con un ancho de superficie 4.00 m.

foto 82: KM 04 + 050,Ausencia de material de afirmado, con presencia de deformaciones y erosiones.

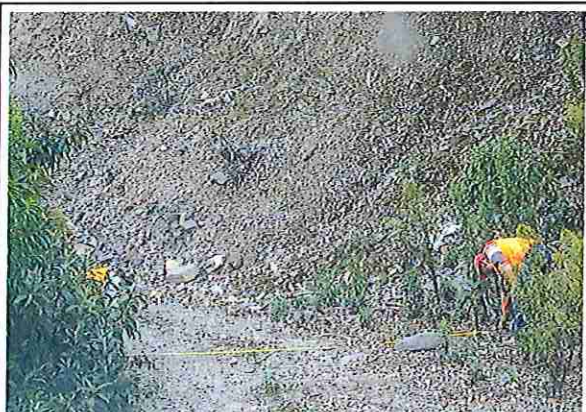
Foto 84: KM 04 + 150 Terreno ondulado con un ancho de superficie 4.02 m.

foto 84: KM-04 + 150,baden de piedra donde se puede observar que la capa de rodadura presenta ahuellamiento

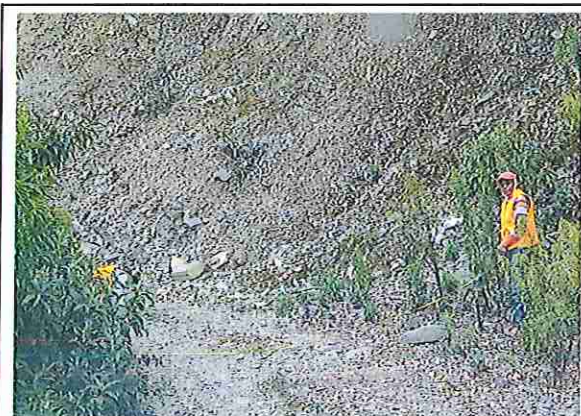
foto 85: KM 04 + 200 Terreno ondulado con un ancho de superficie 4.00 m.

foto 85: KM 04 + 200, baden de piedra donde se puede observar que la capa de rodadura presenta ahuellamiento

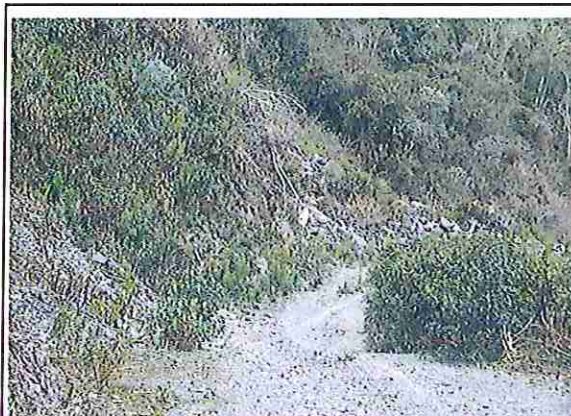
Foto 86: KM 04 + 250 Terreno ondulado con un ancho de superficie 4.03 m.

foto 86: KM 04 + 250, Ausencia de material de afirmado, con presencia de deformaciones y erosiones.

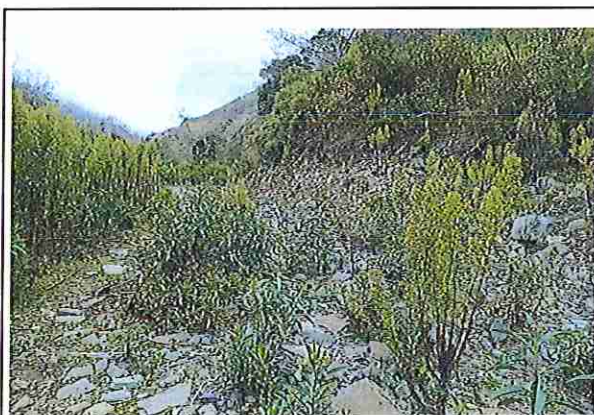
foto 89: KM 04 + 400 Terreno ondulado con un ancho de superficie 4.00 m.

foto 89: KM 04 + 400, Ausencia de material de afirmado, con presencia de deformaciones y erosiones.

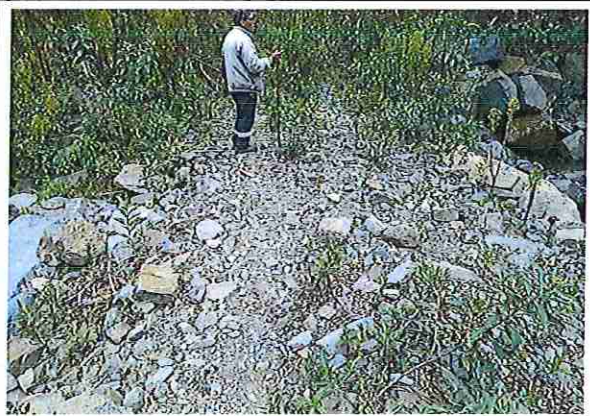
foto 93: KM 04 + 600 Terreno ondulado con un ancho de superficie 4.04 m.

foto 93: KM 04 + 600, Ausencia de material de afirmado, con presencia de deformaciones y erosiones.

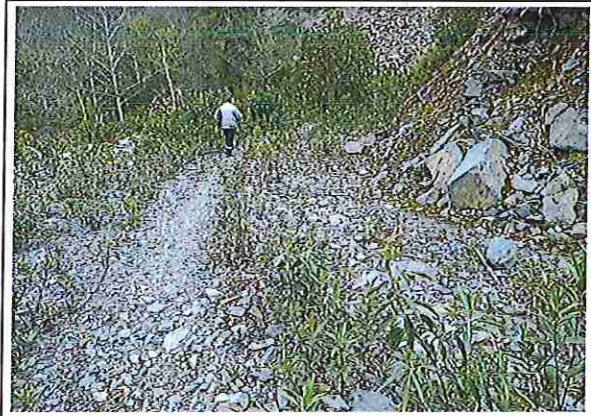
Foto 94: KM 04 + 650 Terreno ondulado con un ancho de superficie 4.01 m.

foto 94: KM 04 + 650, Ausencia de material de afirmado, con presencia de deformaciones y erosiones.

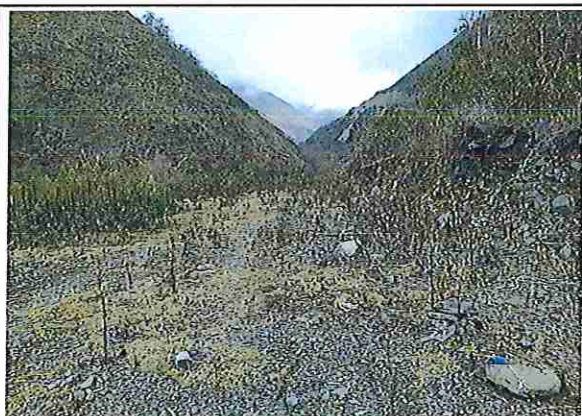
foto 95: KM 04 + 700 Terreno ondulado con un ancho de superficie 4.04 m.

foto 95: KM 04 + 700, Ausencia de material de afirmado, con presencia de deformaciones y erosiones.

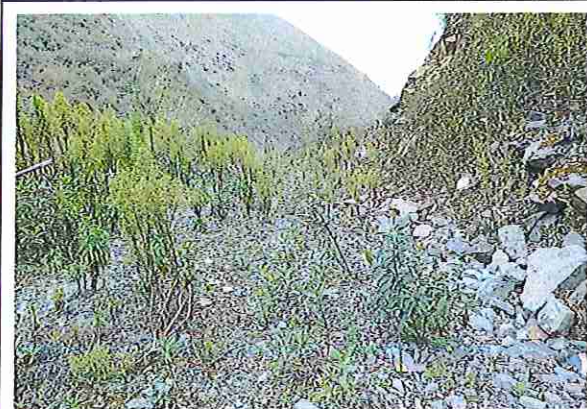
foto 97: KM 04 + 800 Terreno ondulado con un ancho de superficie 4.04 m.

foto 97: KM 04 + 800, Ausencia de material de afirmado, con presencia de deformaciones y erosiones.

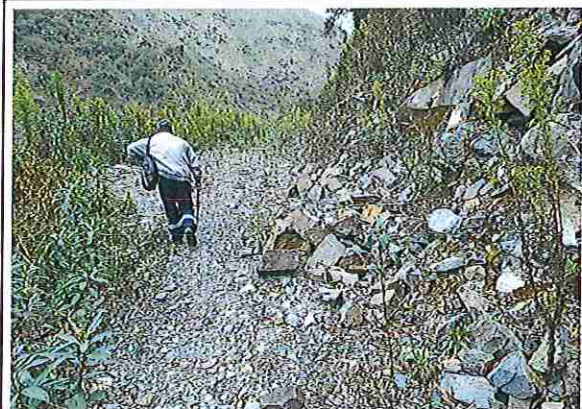
Foto 98: KM 04 + 850 Terreno ondulado con un ancho de superficie 4.01 m.

foto 98: KM 04 + 850, Ausencia de material de afirmado, con presencia de deformaciones y erosiones.

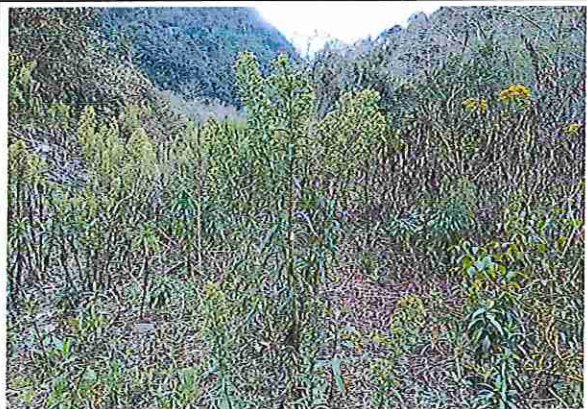
foto 99: KM 04 + 900 Terreno ondulado con un ancho de superficie 4.04 m.

foto 99: KM 04 + 900, Ausencia de material de afirmado, con presencia de deformaciones y erosiones.

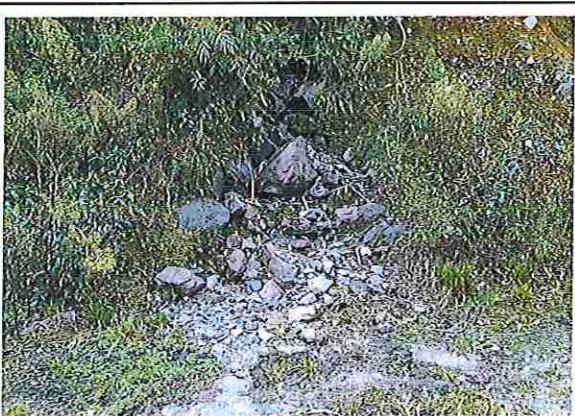
Foto 106: KM 05 + 250 Terreno plano con un ancho de superficie 4.02 m.

foto 106: KM 05 + 250, Talud margen izq. Ausencia de material de afirmado, con presencia de deformaciones y erosiones.

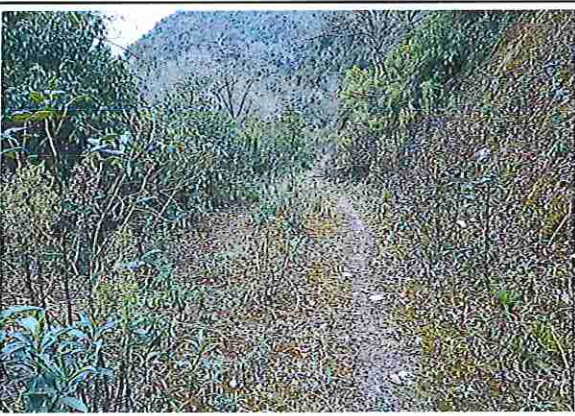
Foto 108: KM 05 + 350 Terreno plano con un ancho de superficie 4.02 m.

foto 108: KM 05 + 350, Talud margen der. Ausencia de material de afirmado, con presencia de deformaciones y erosiones.

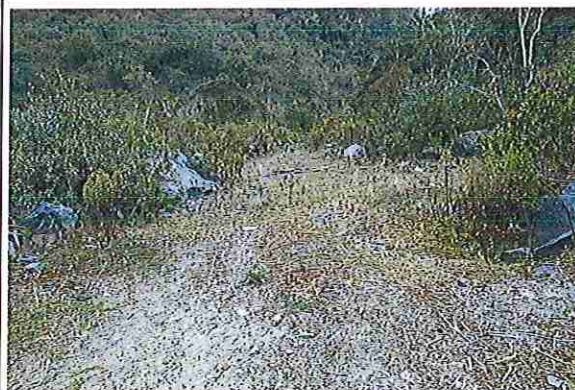
Foto 112: KM 05 + 550 Terreno plano con un ancho de superficie 4.01 m.

foto 112: KM 05 + 550, Ausencia de material de afirmado, con presencia de deformaciones y erosiones.

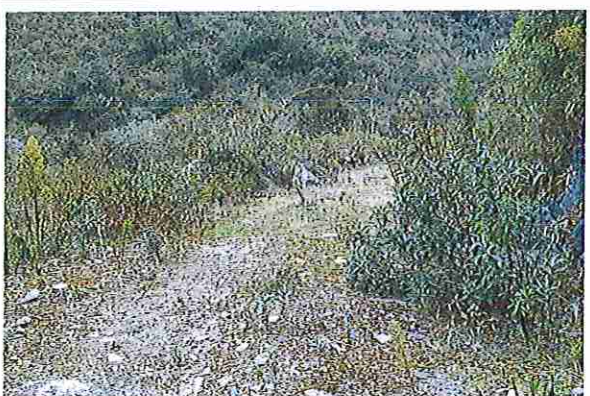
foto 113: KM 05 + 600 Terreno plano con un ancho de superficie 4.02 m.

foto 113: KM 05 + 600, Talud margen izq. Ausencia de material de afirmado, con presencia de deformaciones y erosiones.

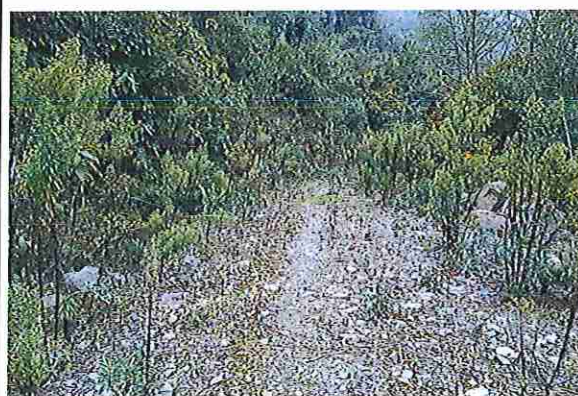
Foto 114: KM 05 + 650 Terreno plano con un ancho de superficie 4.04 m.

foto 114: KM 05 + 650, Talud margen izq. Ausencia de material de afirmado, con presencia de deformaciones y erosiones.

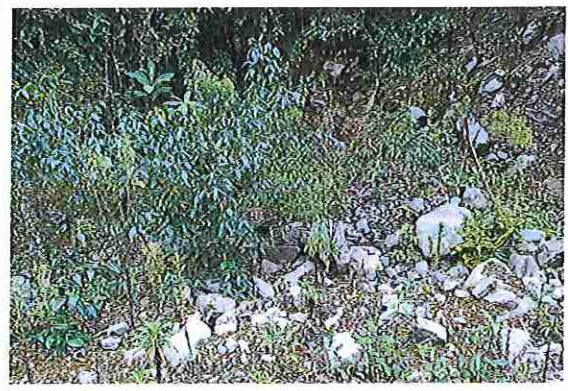
foto 116: KM 05 + 750 Terreno plano con un ancho de superficie 3.98 m.

foto 116: KM 05 + 750, Ausencia de material de afirmado, con presencia de deformaciones y erosiones.

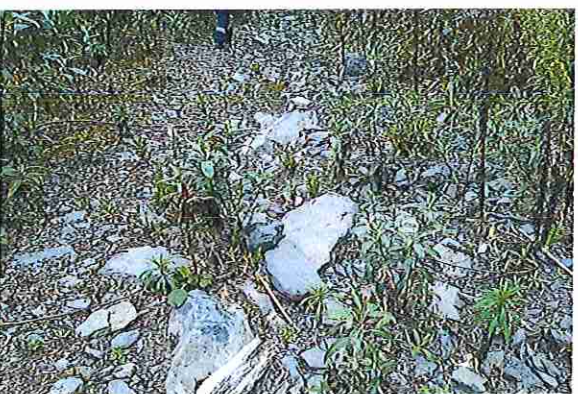
foto 119: KM 05 + 900 Terreno plano con un ancho de superficie 4.02 m.

foto 119: KM 05 + 900, Ausencia de material de afirmado, con presencia de deformaciones y erosiones.

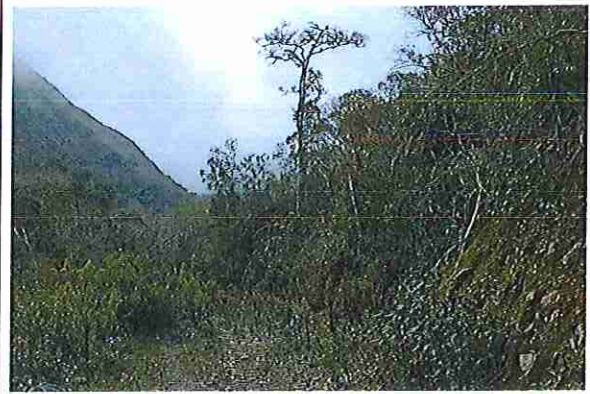
foto 120: KM 05 + 950 Terreno plano con un ancho de superficie 3.97 m.

foto 120: KM 05 + 950, Talud margen izq. Ausencia de material de afirmado, con presencia de deformaciones y erosiones.

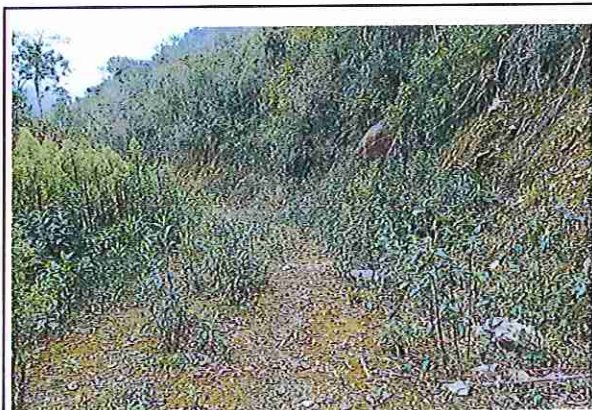
foto 121: KM 06 + 000 Terreno ondulado con un ancho de superficie 3.97 m.

foto 121: KM 06 + 000, baden de piedra donde se puede observar que la capa de rodadura presenta ahuellamiento

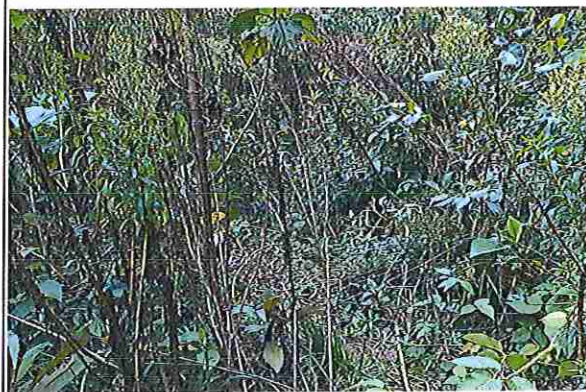
foto 142: KM 07 + 050 Terreno plano con un ancho de superficie 3.98 m.

foto 142: KM 07 + 050, Ausencia de material de afirmado, con presencia de deformaciones y erosiones.

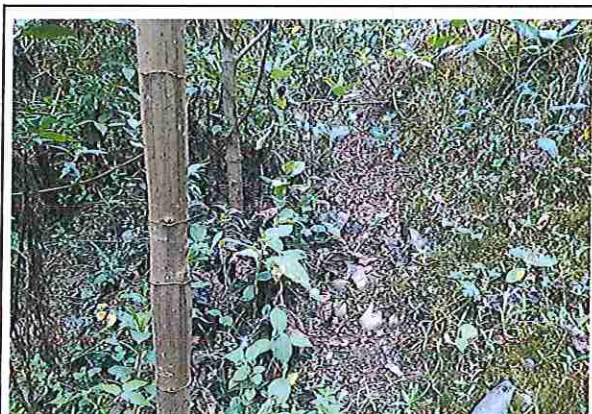
foto 145: KM 07 + 200 Terreno plano con un ancho de superficie 3.99 m.

foto 145: KM 07 + 200, Ausencia de material de afirmado, con presencia de deformaciones y erosiones.

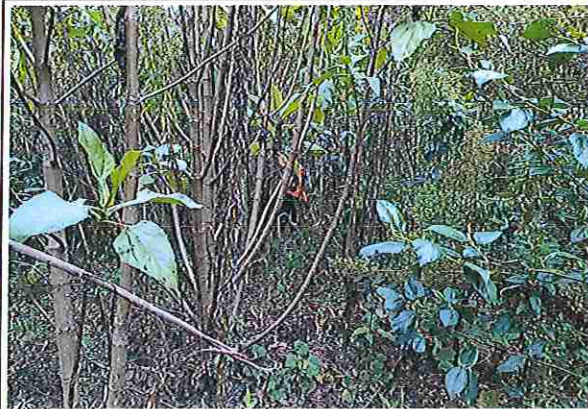
foto 150: KM 07 + 450 Terreno plano con un ancho de superficie 3.99 m.

foto 150: KM 07 + 450 , Talud margen Der. Ausencia de material de afirmado, con presencia de deformaciones y erosiones.

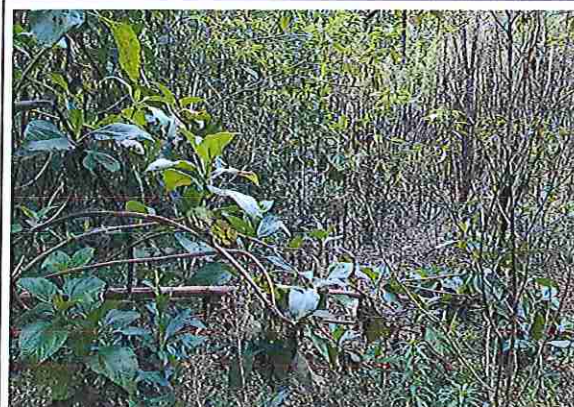
foto 151: KM 07 + 550 Terreno accidenado con un ancho de superficie 3.98 m.

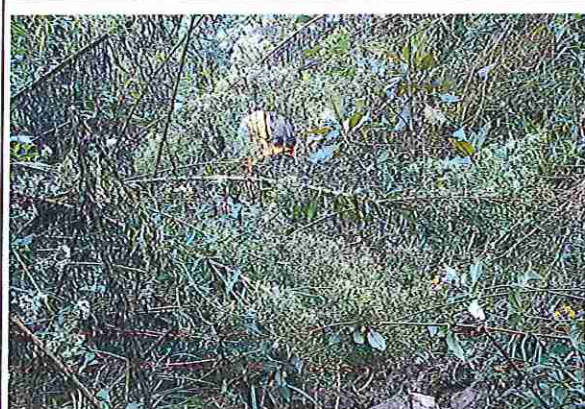
foto 157: KM 07 + 850 Terreno ondulado con un ancho de superficie 3.97 m.

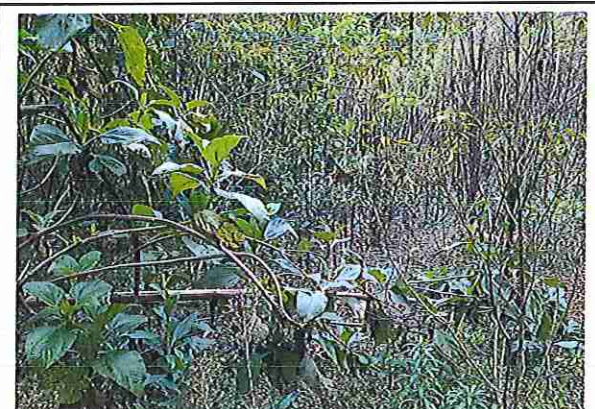
foto 158: KM 07 + 900 Terreno ondulado con un ancho de superficie 3.98 m.

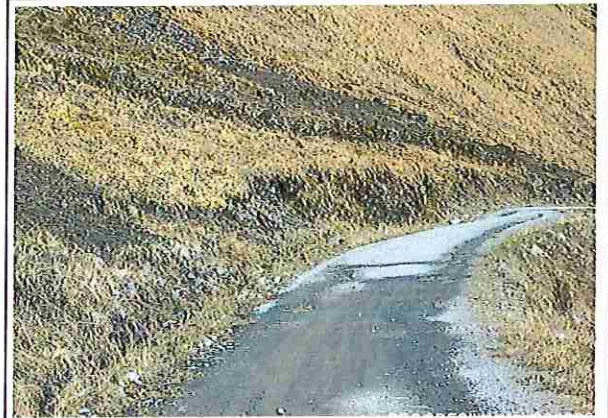
foto 02: KM 00 + 250, donde se puede observar el desgaste de la capa de rodadura y afuercia de agua.

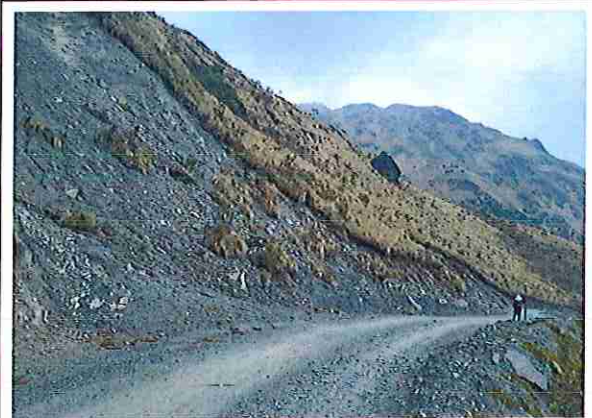
foto 03: KM 00 + 500, donde se puede observar que tiene la capa de rodadura tiene erosión

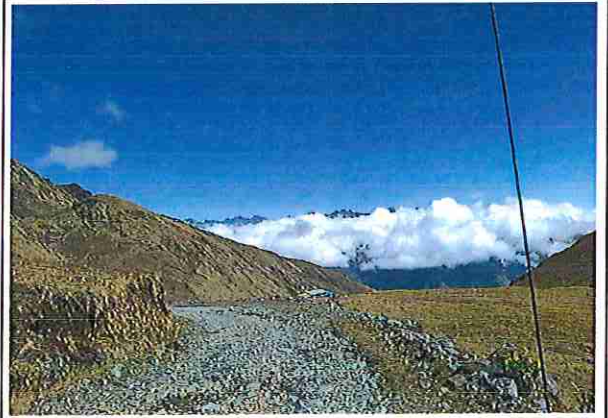
foto 04: KM 00 + 750, donde se puede observar que tiene la capa de rodadura tiene erosión

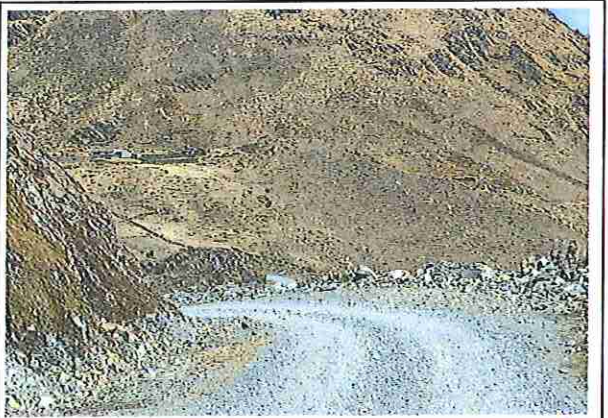
Foto 06: KM 01 + 250, donde se puede observar que tiene la capa de rodadura tiene erosión

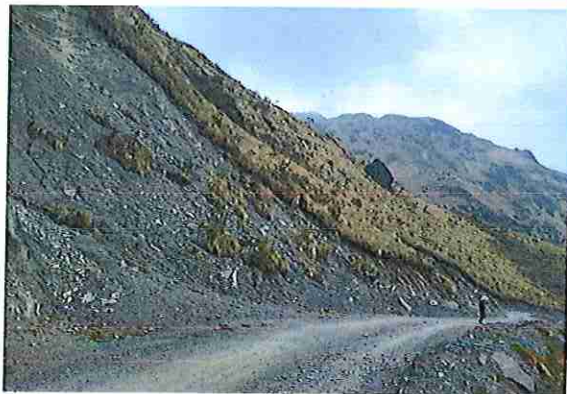
foto 07: KM 00 + 300, inicio del camino vecinal donde se ve ahuellamiento en la capa de rodadura.

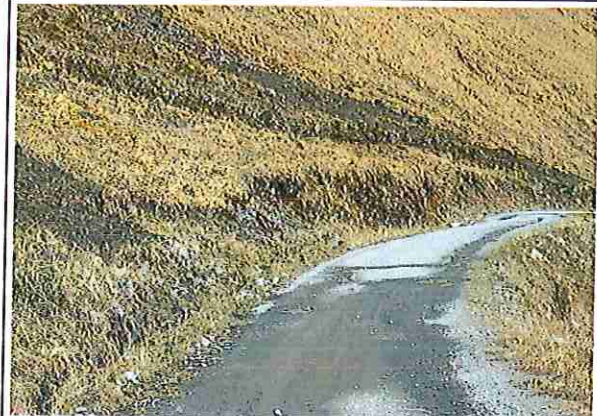
foto 08: KM 00 + 350, donde se puede observar el desgaste de la capa de rodadura y afuencía de agua.

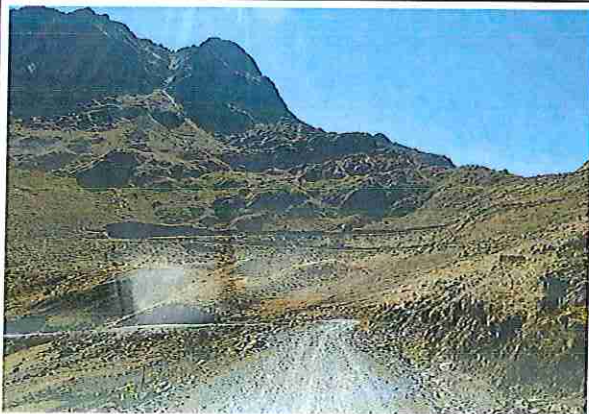
foto 09: KM 00 + 400, donde se puede observar que tiene la capa de rodadura tiene erosión

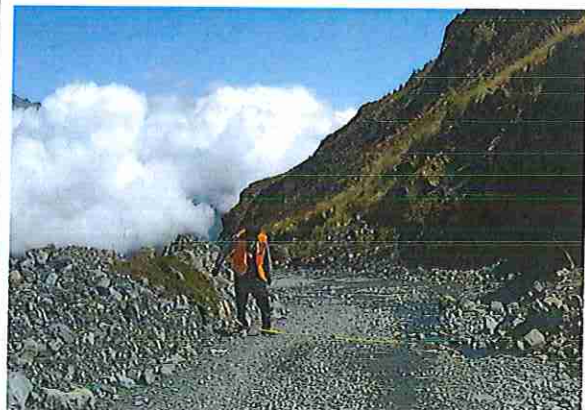
Foto 10: KM 00 + 450, donde se puede observar que tiene la capa de rodadura tiene erosión

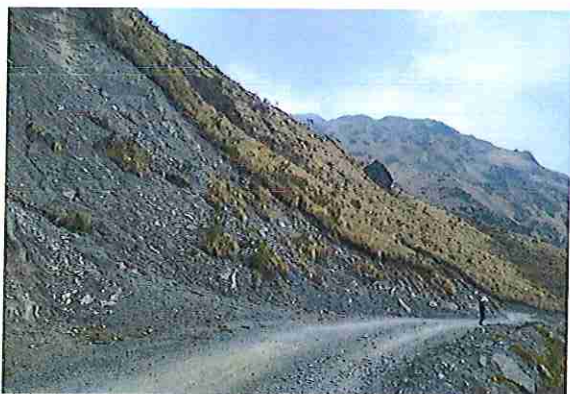
foto 11: KM 00 + 500, donde se puede observar que tiene la capa de rodadura tiene erosión

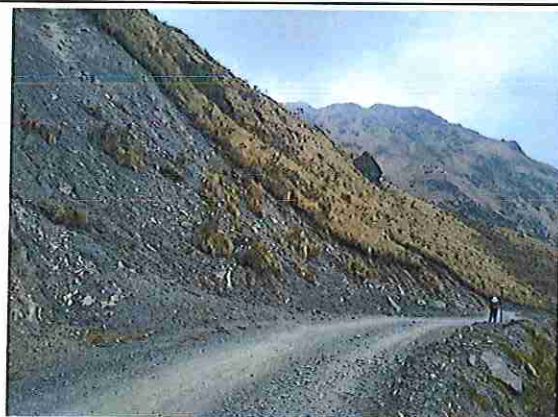
foto 12: KM 00 + 550, donde se puede observar que tiene la capa de rodadura tiene erosión

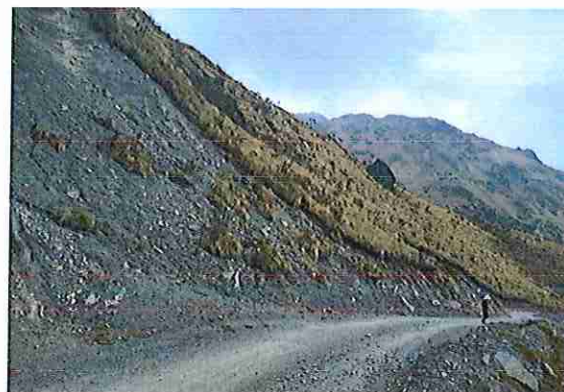
Foto 14: KM 00 + 650, donde se puede observar que tiene la capa de rodadura tiene erosión

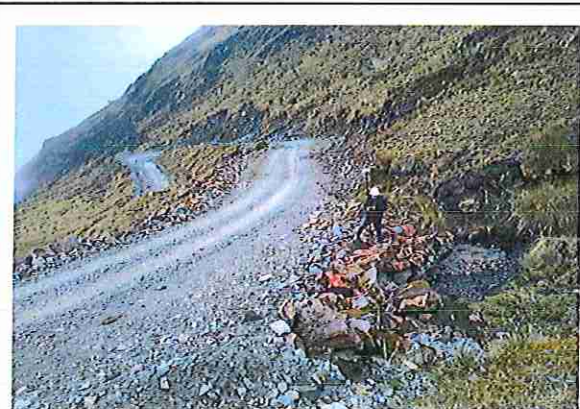
foto 15: KM 00 + 700, donde se puede observar que tiene la capa de rodadura tiene erosión

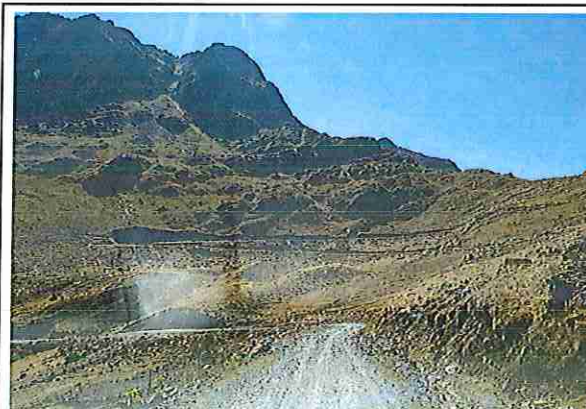
Foto 16: KM 00 + 750, donde se puede observar que tiene la capa de rodadura tiene erosión

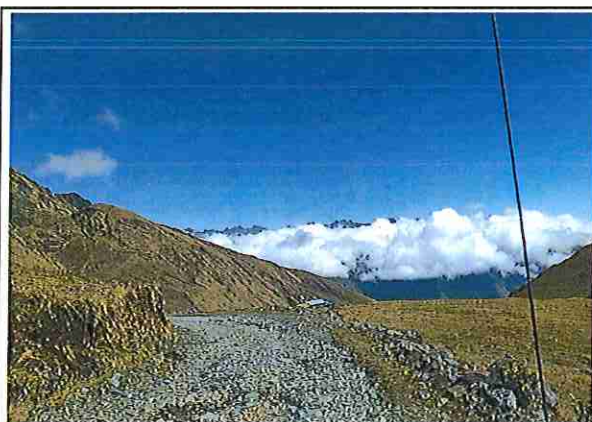
foto 17: KM 00 + 800, donde se puede observar que tiene la capa de rodadura tiene erosión severa.

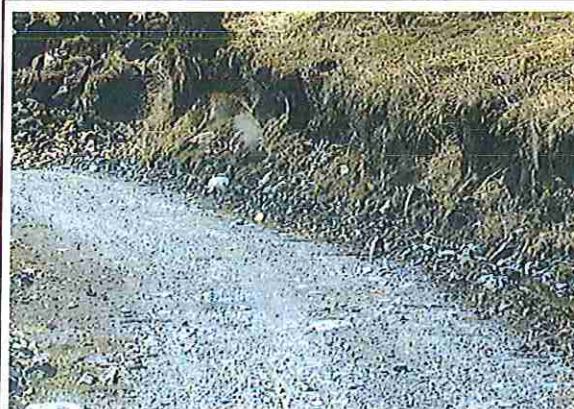
foto 18: KM 00 + 850, donde se puede observar que tiene la capa de rodadura tiene erosión.

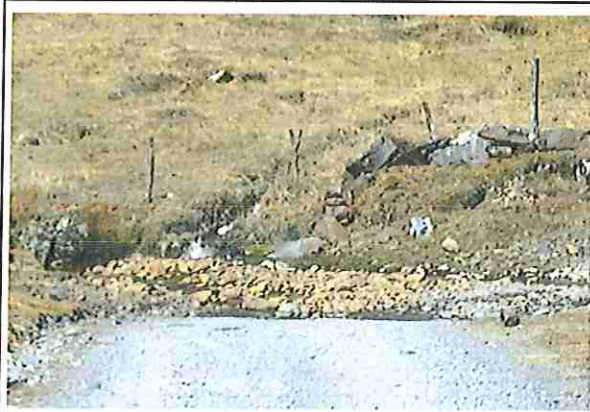
foto 19: KM 00 + 900, donde se puede observar que tiene la capa de rodadura tiene erosión severa.

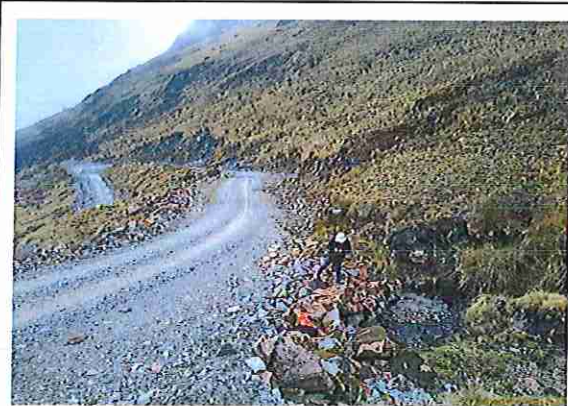
foto 22: KM 01 + 050, donde se puede observar que tiene la capa de rodadura tiene erosión.

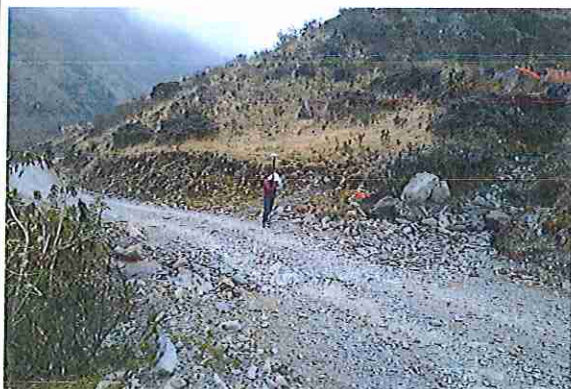
foto 23: KM 01 + 100, donde se puede observar que tiene la capa de rodadura tiene erosión.

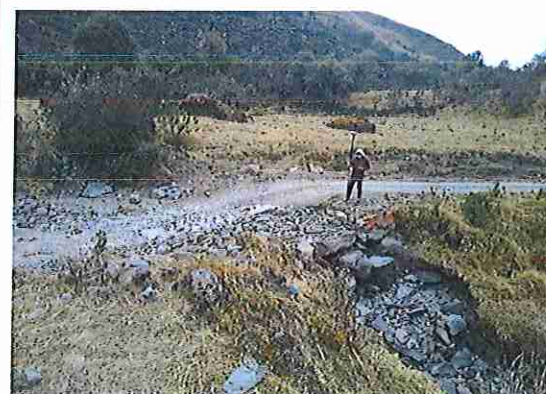
foto 24: KM 01 + 150, donde se puede observar que tiene la capa de rodadura tiene erosión.

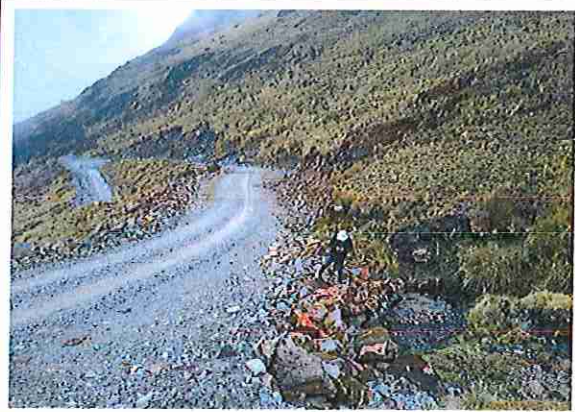
foto 26: KM 01 + 250, donde se puede observar que tiene la capa de rodadura tiene erosión.

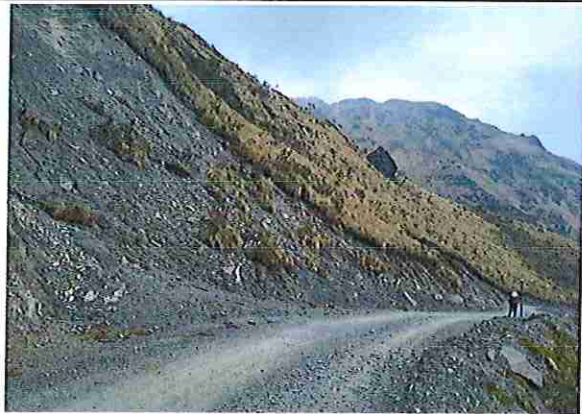
foto 27: KM 01 + 300, donde se puede observar que tiene la capa de rodadura tiene erosión.
