**MUNICIPALIDAD PROVINCIAL DE  
CARABAYA**

**PLAN DE TRABAJO**

**"SERVICIO DE MANTENIMIENTO DEL CAMINO VECINAL TRAMO: TRAMO VI  
QUEHUANI- CAMATANI - PUMACHACA- MAPURAYA; CARABAYA - PUNO"**

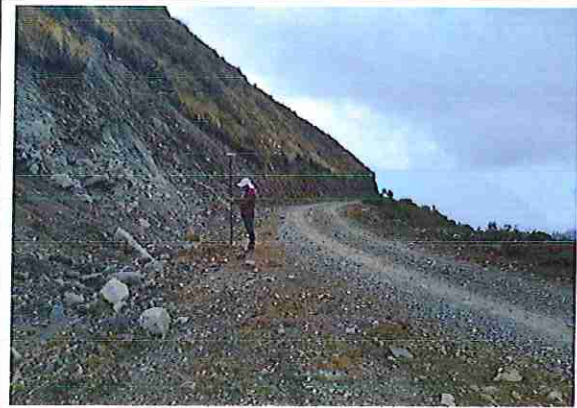
foto 28: KM 01 + 350, donde se puede observar que tiene la capa de rodadura tiene erosión.

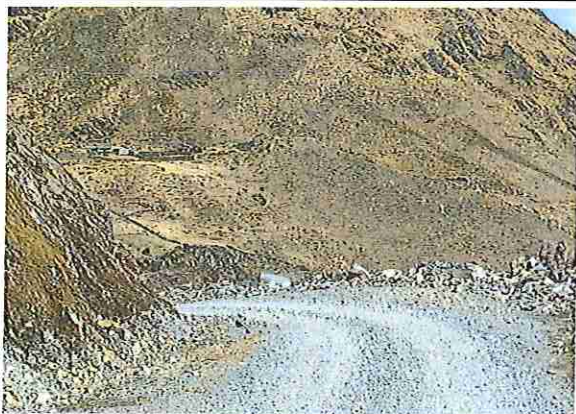
foto 29: KM 01 + 400, donde se puede observar que tiene la capa de rodadura tiene erosión.

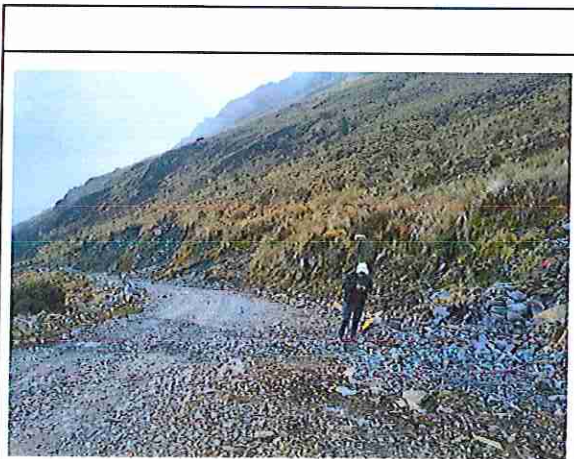
foto 32: KM 01 + 550, donde se puede observar que tiene la capa de rodadura tiene erosión.

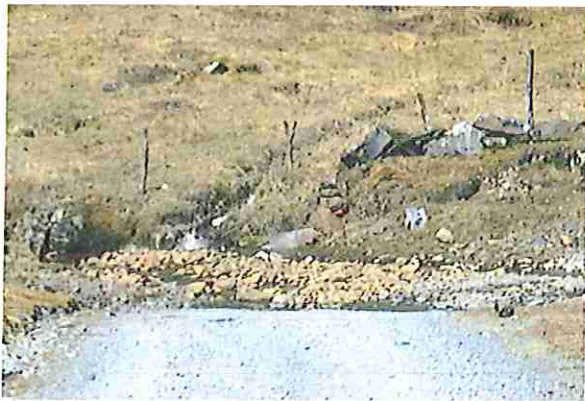
foto 33: KM 01 + 600, donde se puede observar que tiene la capa de rodadura tiene erosión

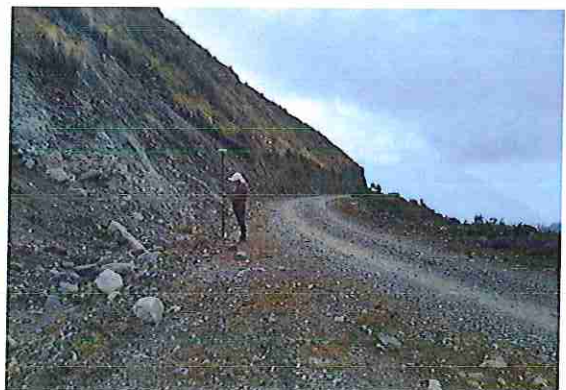
foto 34: KM 01 + 650, donde se puede observar que tiene la capa de rodadura tiene erosión severa.

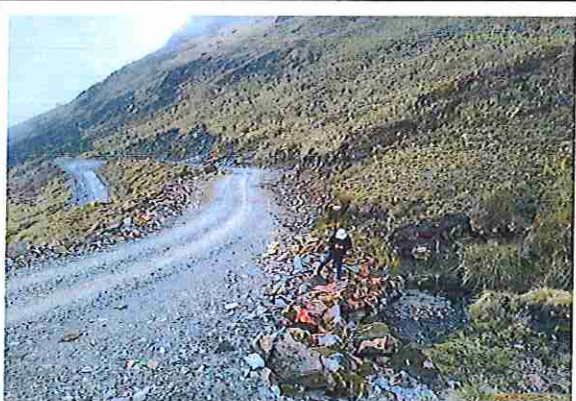
foto 35: KM 01 + 700, donde se puede observar que tiene la capa de rodadura tiene erosión

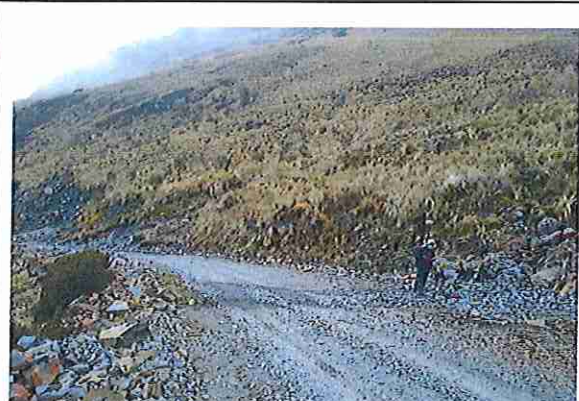
foto 36: KM 01 + 750, donde se puede observar que tiene la capa de rodadura tiene erosión severa.

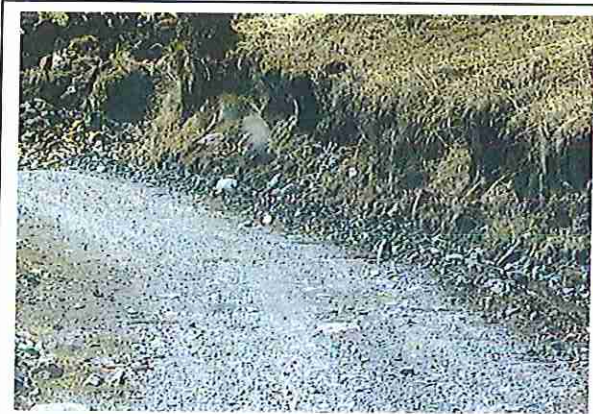
foto 37: KM 01 + 800, donde se puede observar que tiene la capa de rodadura tiene erosión

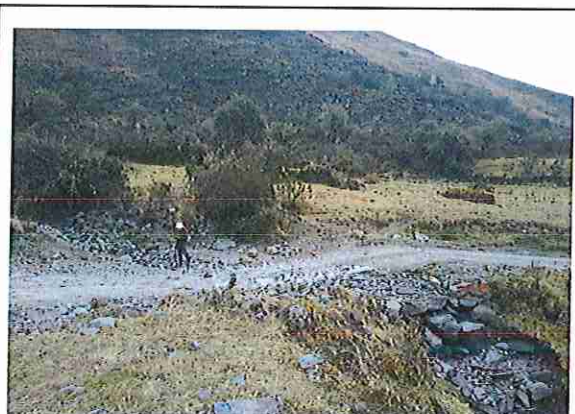
foto 38: KM 01 + 850, donde se puede observar que tiene la capa de rodadura tiene erosión severa.

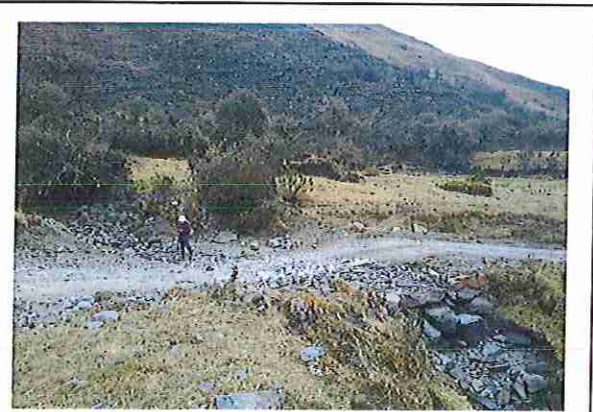
foto 39: KM 01 + 900, donde se puede observar que tiene la capa de rodadura tiene erosión

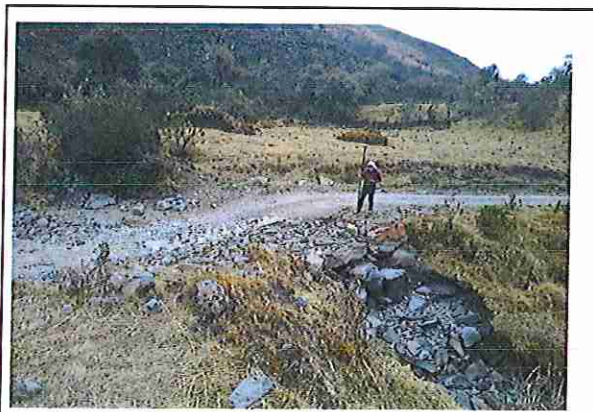
foto 40: KM 01 + 950, donde se puede observar que tiene la capa de rodadura tiene erosión severa.

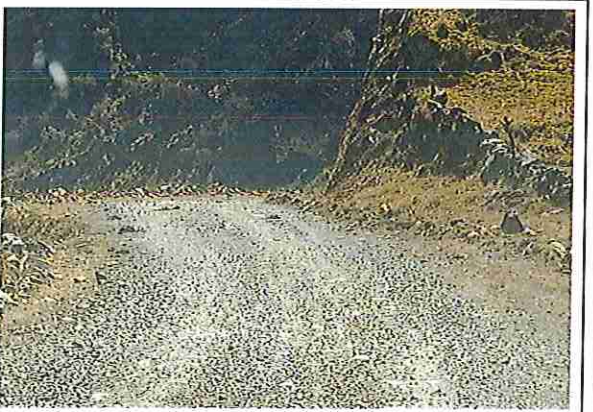
foto 41: KM 02 + 000, donde se puede observar que tiene la capa de rodadura tiene erosión

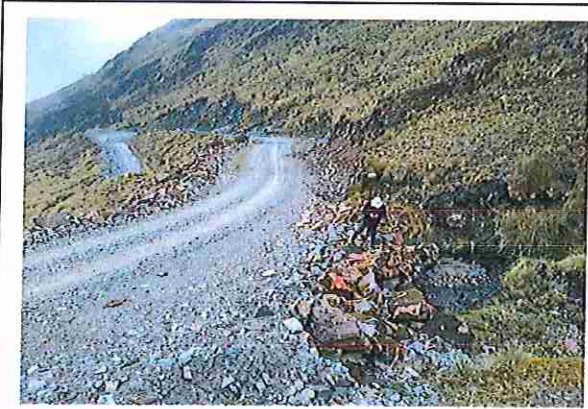
foto 43: KM 02 + 100, donde se puede observar que tiene la capa de rodadura tiene erosión

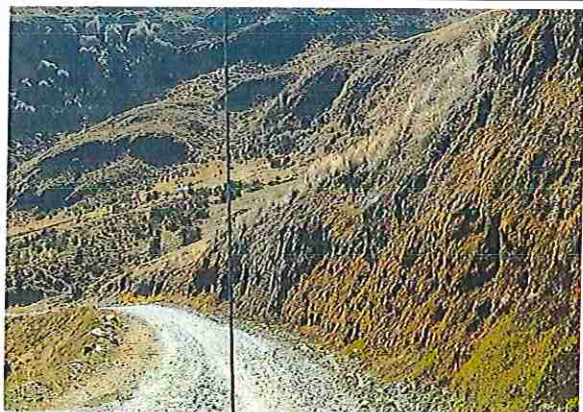
foto 45: KM 02 + 200, donde se puede observar que tiene la capa de rodadura tiene erosión

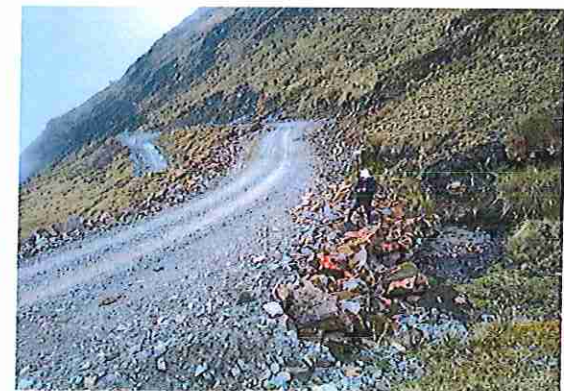
foto 46: 02 + 250, Ausencia de material de afirmado, con presencia de deformaciones y erosiones.

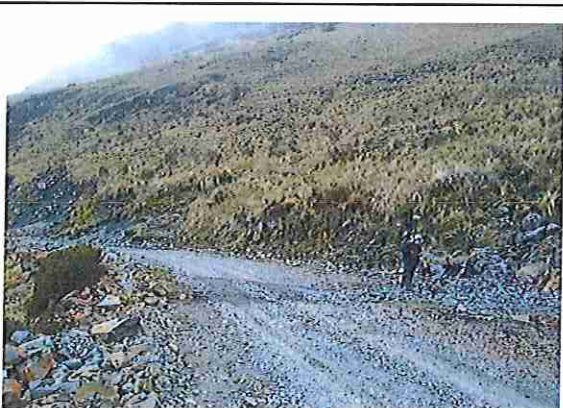
foto 47: KM 02 + 300, donde se puede observar que tiene la capa de rodadura tiene erosión

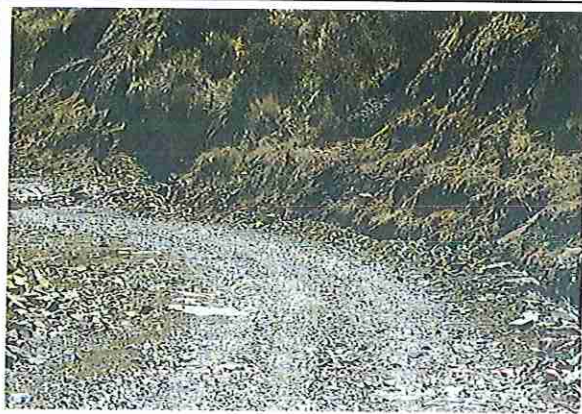
foto 49: KM 02 + 400, Ausencia de material de afirmado, con presencia de deformaciones y erosiones.

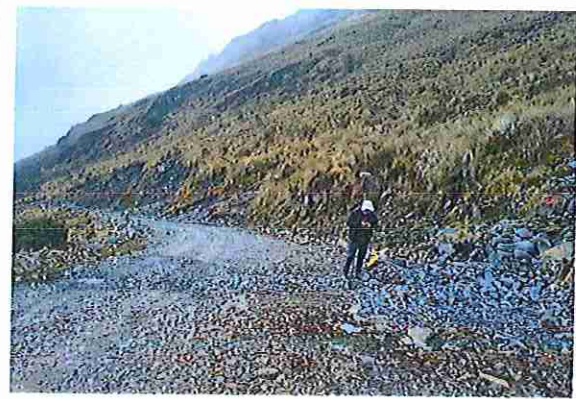
foto 50: KM 02 + 450, Ausencia de material de afirmado, con presencia de deformaciones y erosiones.

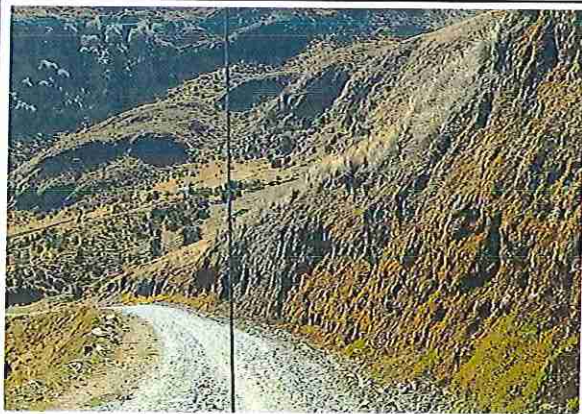
foto 51: KM 02 + 500, Ausencia de material de afirmado, con presencia de deformaciones y erosiones.

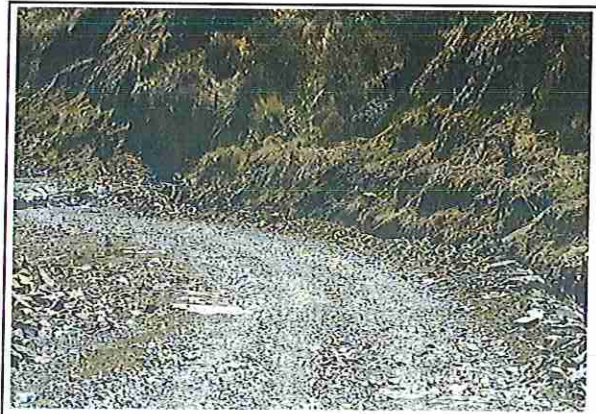
foto 52: KM 02 + 550, Ausencia de material de afirmado, con presencia de deformaciones y erosiones.

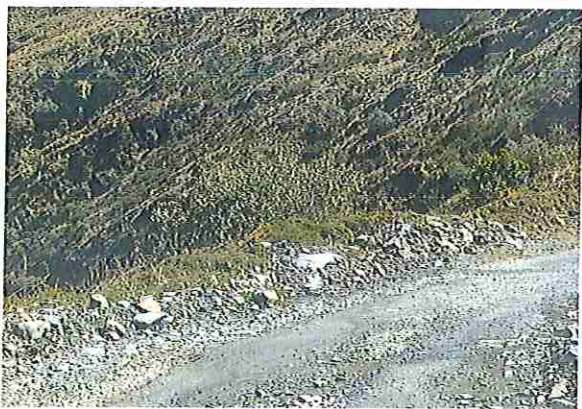
foto 53: KM 02 + 600, Ausencia de material de afirmado, con presencia de deformaciones y erosiones.

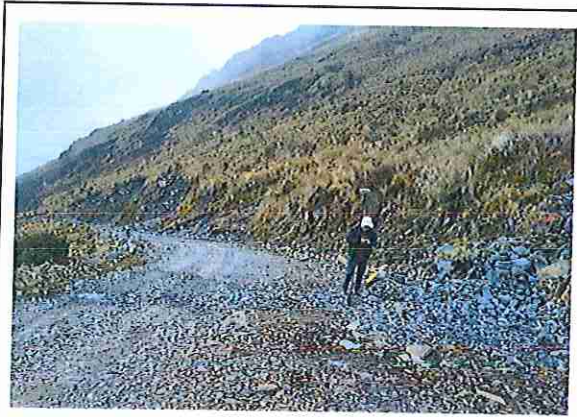
foto 55: KM 02 + 700, Ausencia de material de afirmado, con presencia de deformaciones y erosiones.

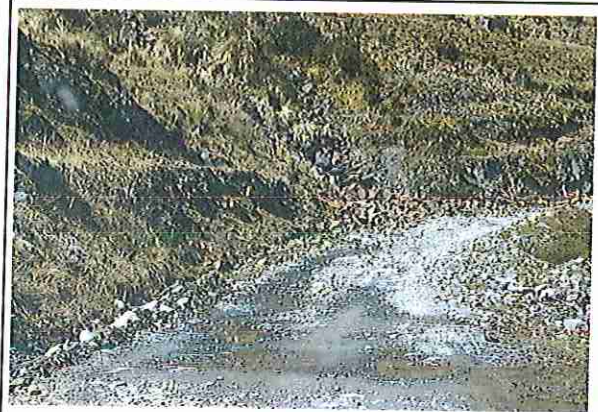
foto 56: KM 02 + 750, Ausencia de material de afirmado, con presencia de deformaciones y erosiones.

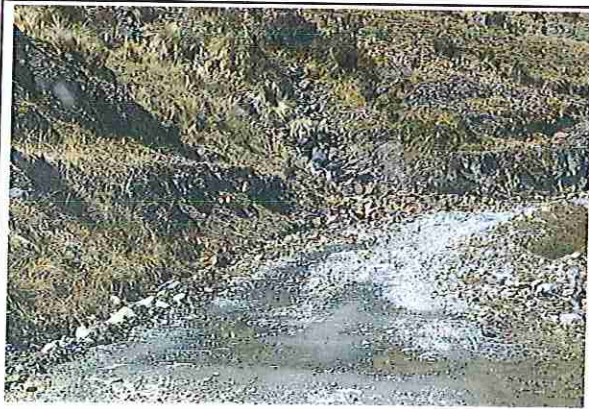
foto 57: KM 02 + 800 ,baden de piedra donde se puede observar que la capa de rodadura presenta ahuellamiento

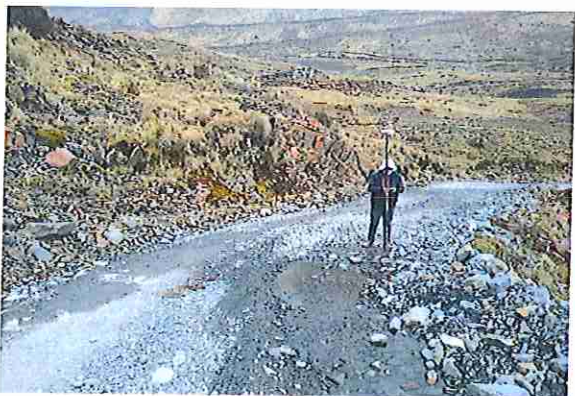
foto 59: KM 02 + 900 ,baden de piedra donde se puede observar que la capa de rodadura presenta ahuellamiento

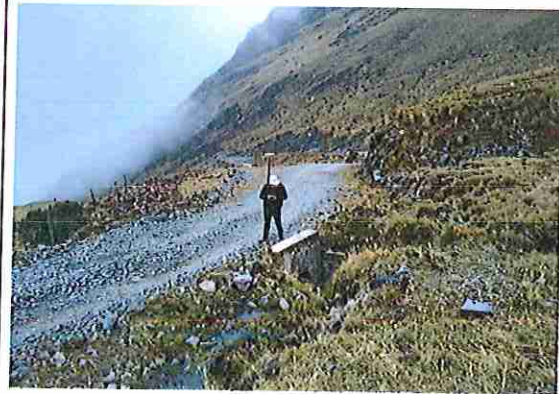
foto 62: KM 03 + 050,baden de piedra donde se puede observar que la capa de rodadura presenta ahuellamiento

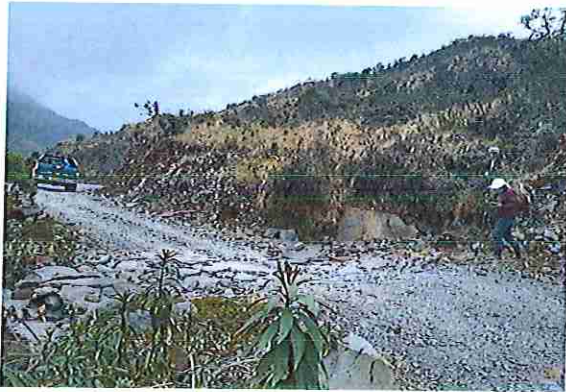
foto 63: KM 03 + 100 ,baden de piedra donde se puede observar que la capa de rodadura presenta ahuellamiento

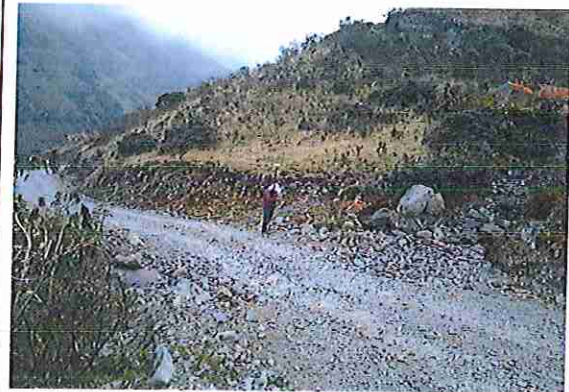
foto 64: KM 03 + 150,baden de piedra donde se puede observar que la capa de rodadura presenta ahuellamiento

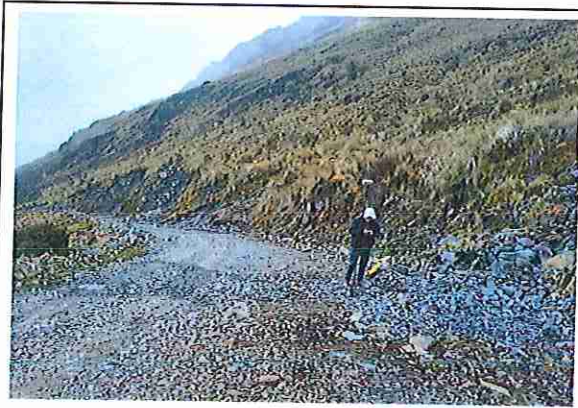
foto 67: KM 03 + 300, Ausencia de material de afirmado, con presencia de deformaciones y erosiones.

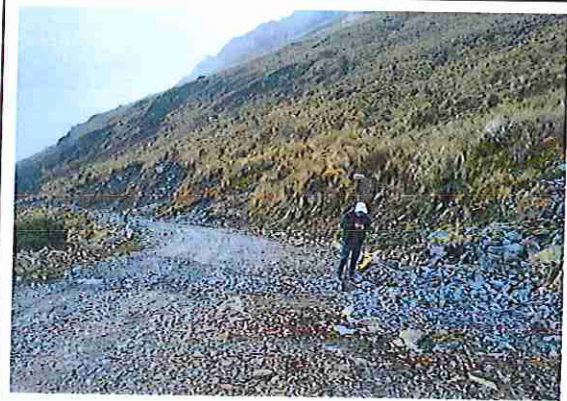
foto 68: KM 03 + 350, Ausencia de material de afirmado, con presencia de deformaciones y erosiones.

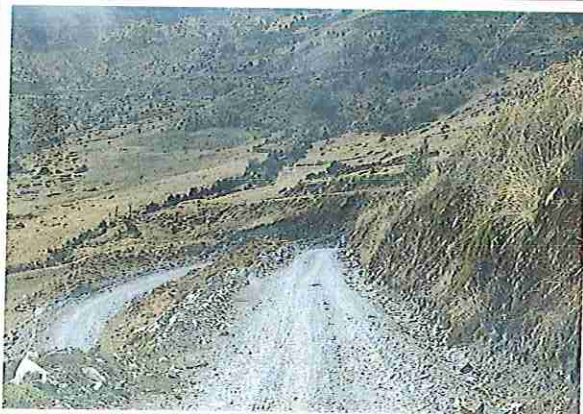
foto 69: KM 03 + 400, Ausencia de material de afirmado, con presencia de deformaciones y erosiones.

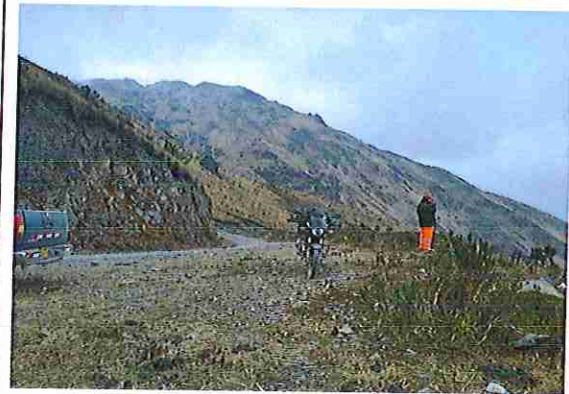
foto 70: KM 03 + 450, Ausencia de material de afirmado, con presencia de deformaciones y erosiones.

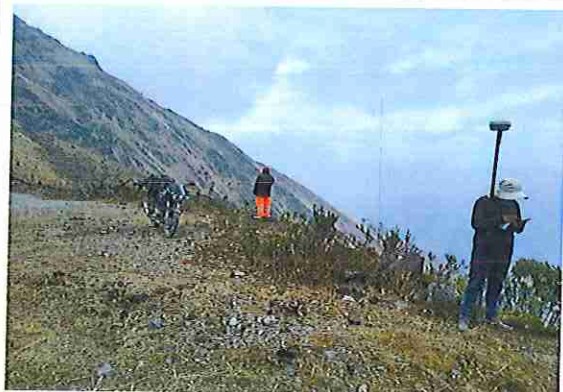
foto 71: KM 03 + 500, Ausencia de material de afirmado, con presencia de deformaciones y erosiones.

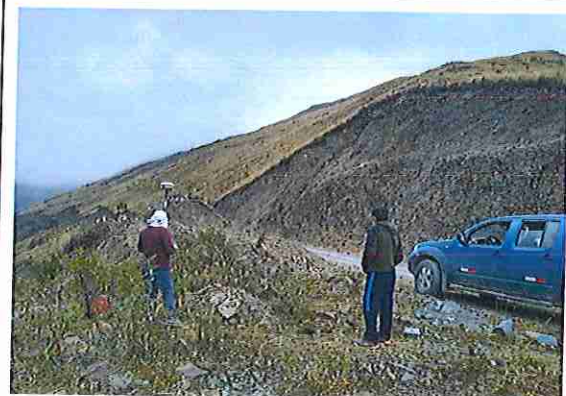
foto 72: KM 03 + 550, Ausencia de material de afirmado, con presencia de deformaciones y erosiones.

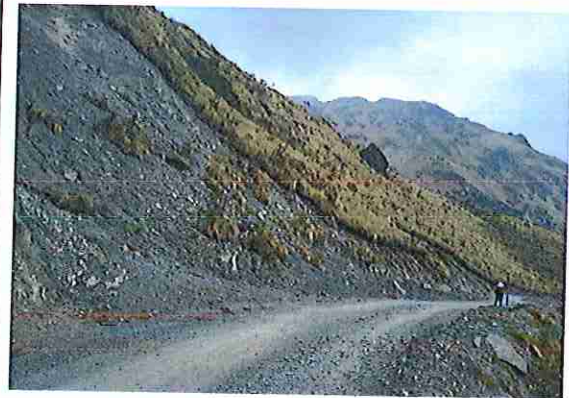
foto 74: KM 03 + 650, Ausencia de material de afirmado, con presencia de deformaciones y erosiones.

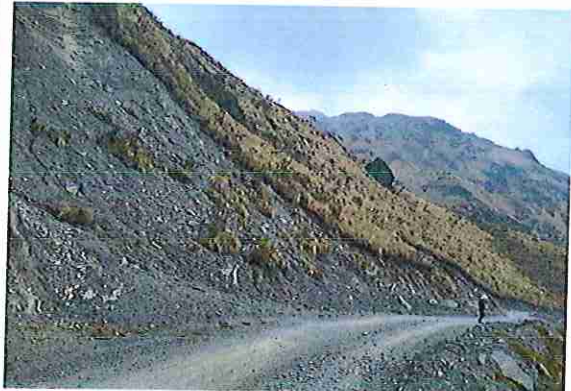
foto 75: KM 03 + 700, Ausencia de material de afirmado, con presencia de deformaciones y erosiones.

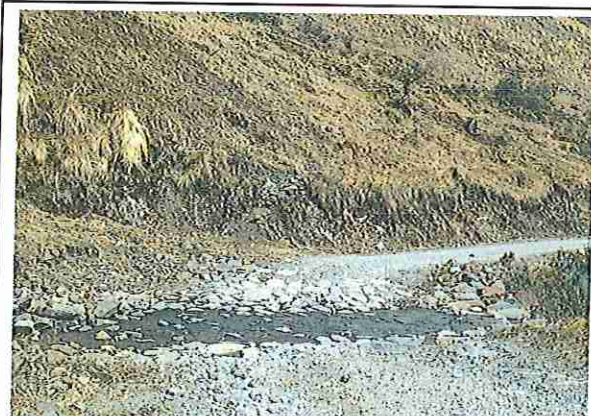
foto 77: KM 03 + 800, Ausencia de material de afirmado, con presencia de deformaciones y erosiones.

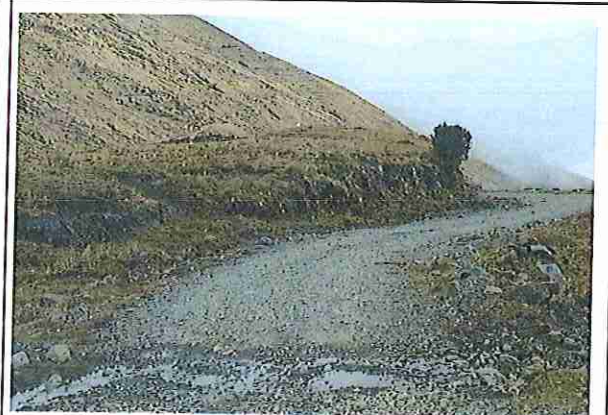
foto 78: KM 03 + 850, Ausencia de material de afirmado, con presencia de deformaciones y erosiones.

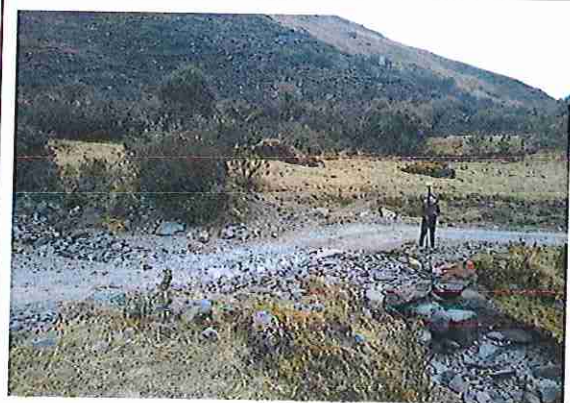
foto 80: KM 03 + 950,Ausencia de material de afirmado, con presencia de deformaciones y erosiones.

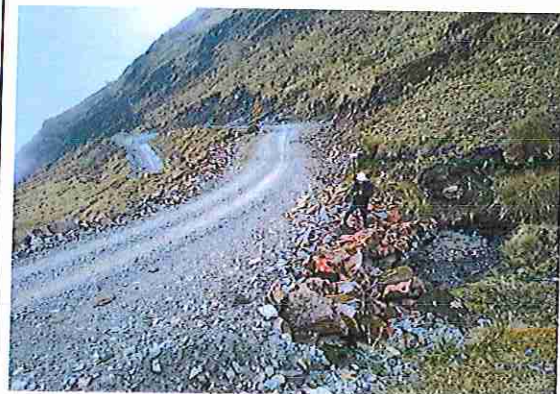
foto 82: KM 04 + 050,Ausencia de material de afirmado, con presencia de deformaciones y erosiones.

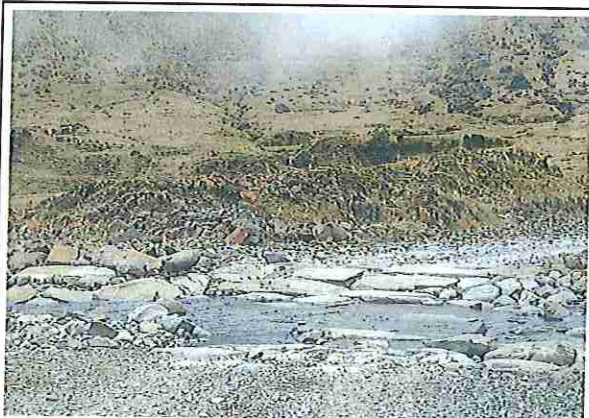
foto 83: KM 04 + 100,baden de piedra donde se puede observar que la capa de rodadura presenta ahuellamiento

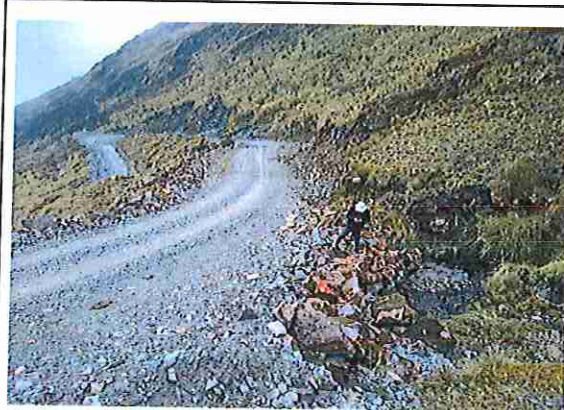
foto 86: KM 04 + 250, Ausencia de material de afirmado, con presencia de deformaciones y erosiones.

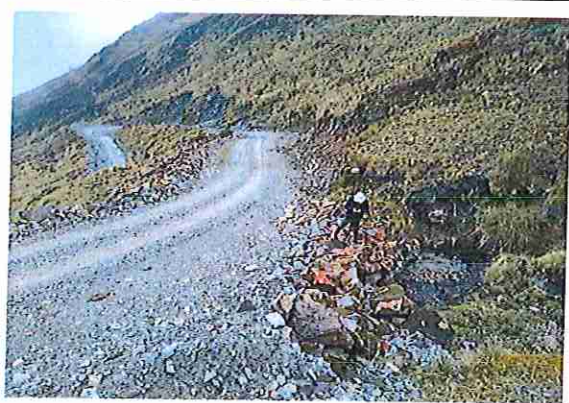
foto 87: KM 04 + 300, Ausencia de material de afirmado, con presencia de deformaciones y erosiones.

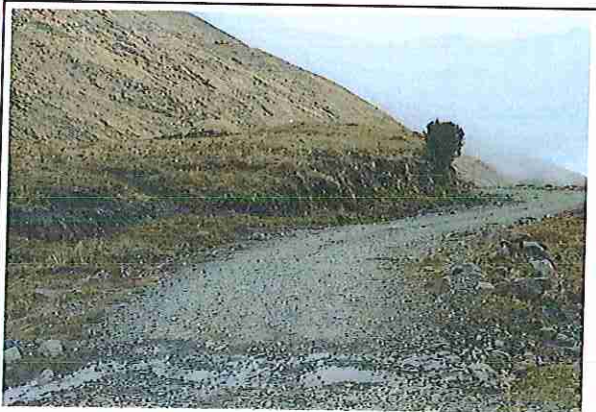
foto 88: KM 04 + 350, baden de piedra donde se puede observar que la capa de rodadura presenta ahuellamiento

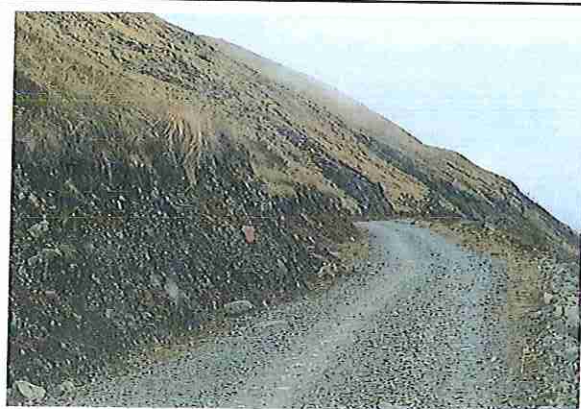
foto 89: KM 04 + 400, Ausencia de material de afirmado, con presencia de deformaciones y erosiones.

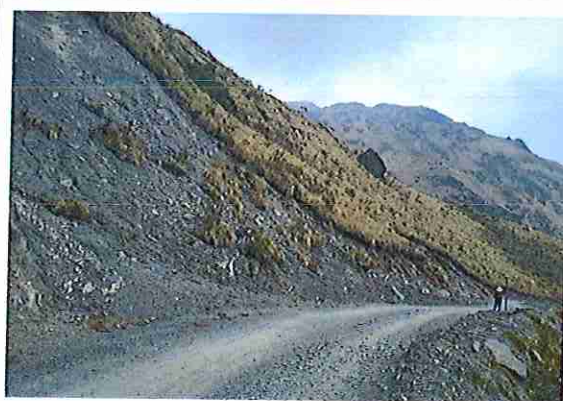
foto 90: KM 04 + 450, Ausencia de material de afirmado, con presencia de deformaciones y erosiones.

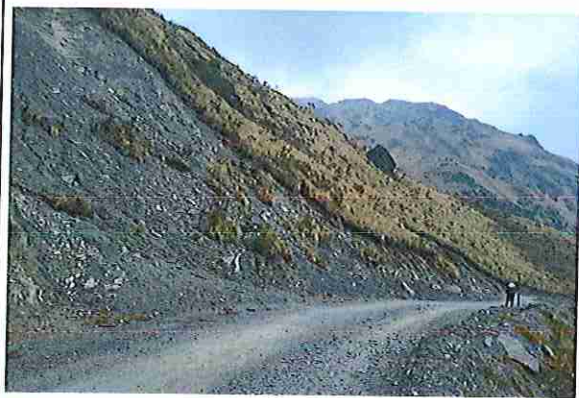
foto 91: KM 04 + 500, Ausencia de material de afirmado, con presencia de deformaciones y erosiones.

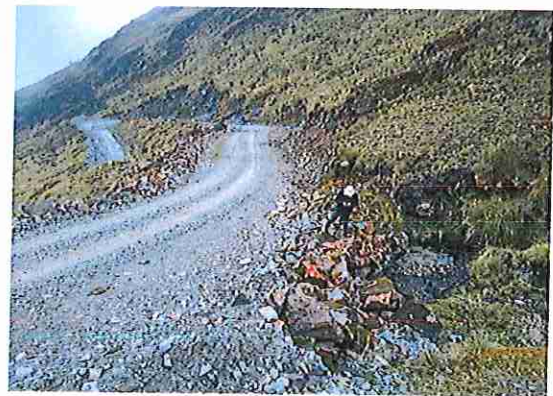
foto 92: KM 04 + 550, Ausencia de material de afirmado, con presencia de deformaciones y erosiones.

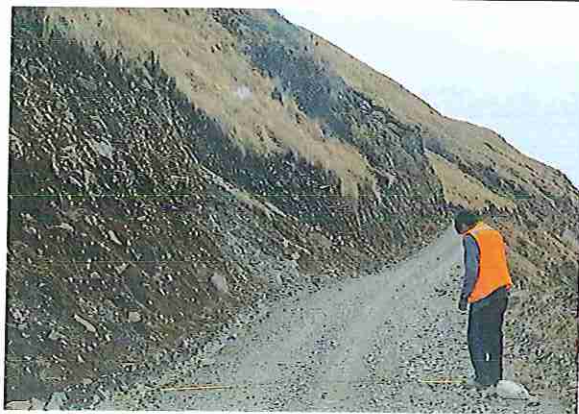
foto 93: KM 04 + 600, Ausencia de material de afirmado, con presencia de deformaciones y erosiones.

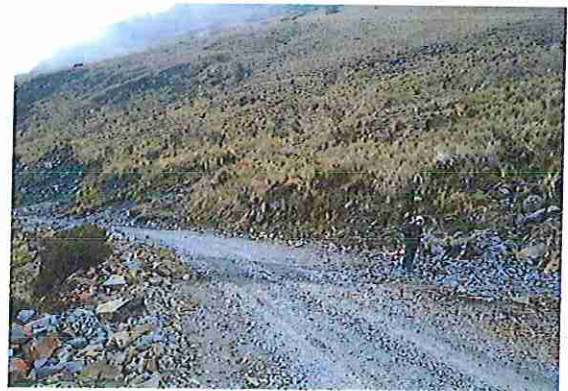
foto 94: KM 04 + 650, Ausencia de material de afirmado, con presencia de deformaciones y erosiones.

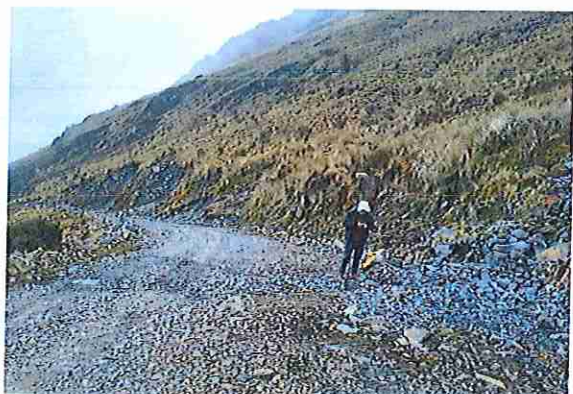
foto 95: KM 04 + 700, Ausencia de material de afirmado, con presencia de deformaciones y erosiones.

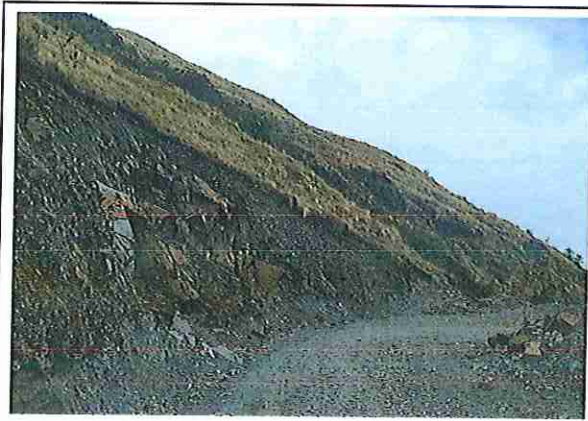
foto 97: KM 04 + 800, Ausencia de material de afirmado, con presencia de deformaciones y erosiones.

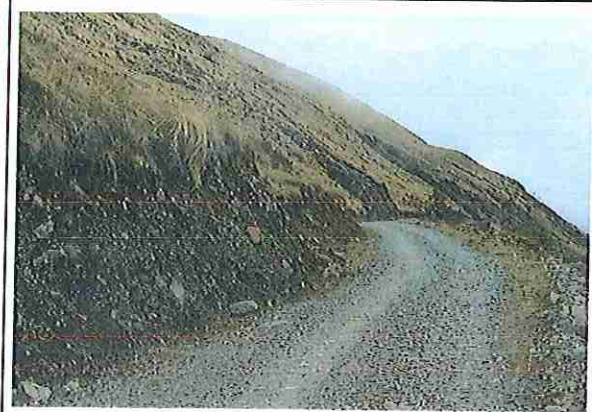
foto 98: KM 04 + 850, Ausencia de material de afirmado, con presencia de deformaciones y erosiones.

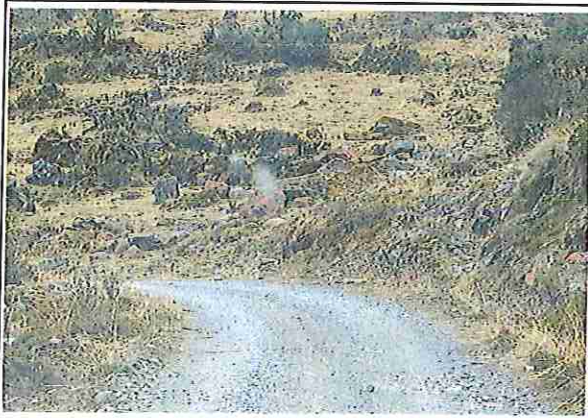
foto 99: KM 04 + 900, Ausencia de material de afirmado, con presencia de deformaciones y erosiones.

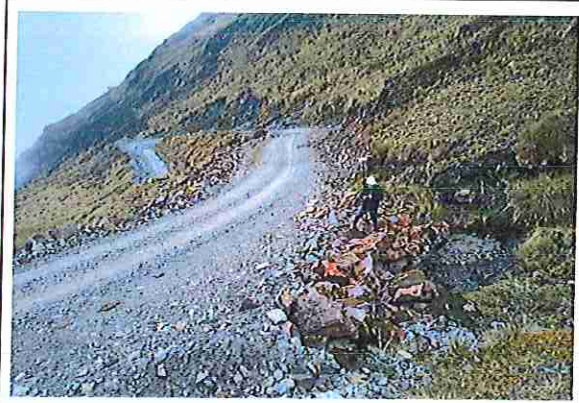
foto 100: KM 04 + 950, Ausencia de material de afirmado, con presencia de deformaciones y erosiones.

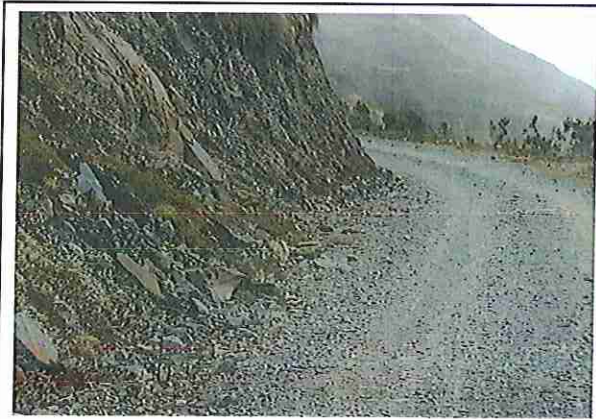
foto 103: KM 05 + 100, Ausencia de material de afirmado, con presencia de deformaciones y erosiones.

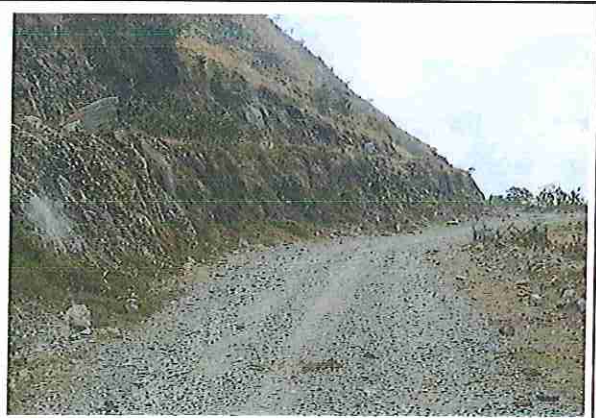
foto 105: KM 05 + 200, Talud margen izq. Ausencia de material de afirmado, con presencia de deformaciones y erosiones.

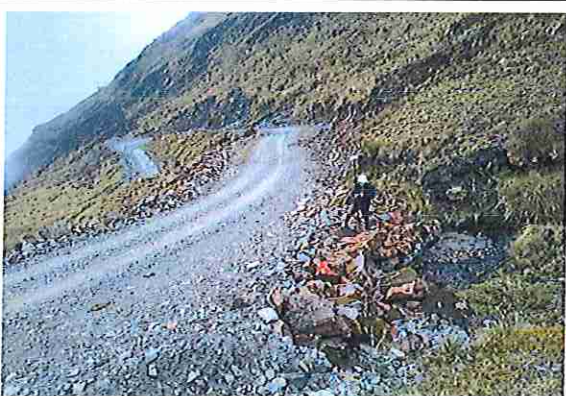
foto 107: KM 05 + 300, Talud margen der. Ausencia de material de afirmado, con presencia de deformaciones y erosiones.

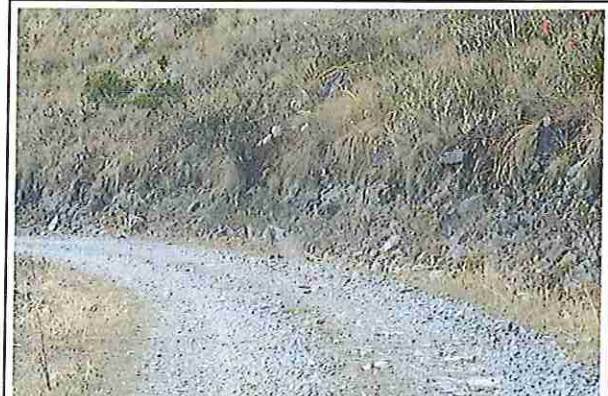
foto 108: KM 05 + 350, Talud margen der. Ausencia de material de afirmado, con presencia de deformaciones y erosiones.

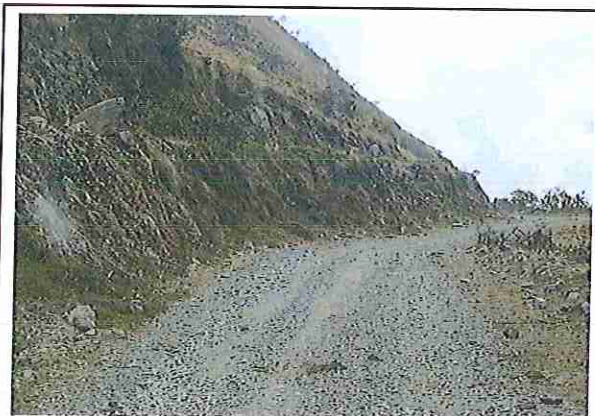
foto 111: KM 05 + 500, Talud margen izq. Ausencia de material de afirmado, con presencia de deformaciones y erosiones.

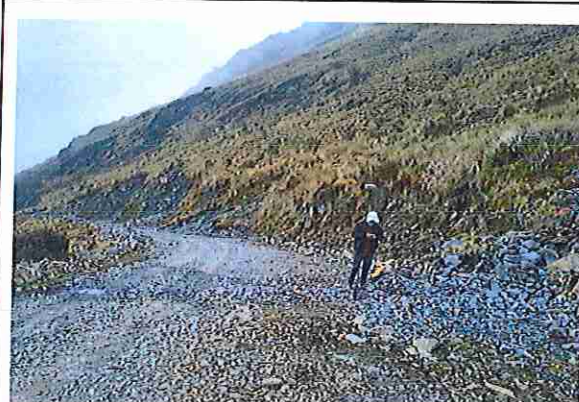
foto 112: KM 05 + 550, Ausencia de material de afirmado, con presencia de deformaciones y erosiones.

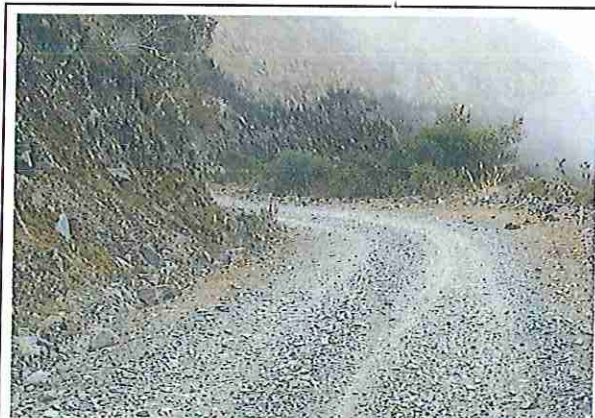
foto 113: KM 05 + 600, Talud margen izq. Ausencia de material de afirmado, con presencia de deformaciones y erosiones.

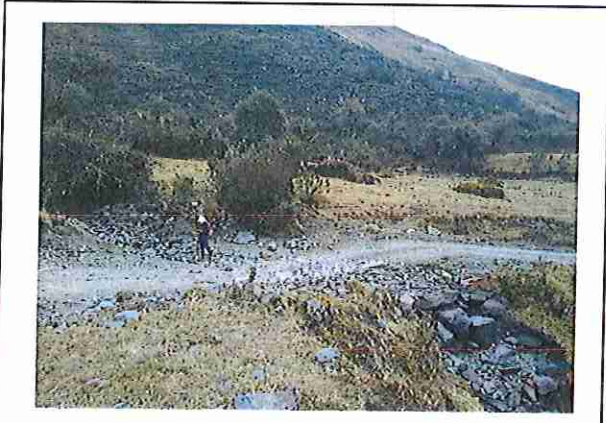
foto 115: KM 05 + 700, Ausencia de material de afirmado, con presencia de deformaciones y erosiones.

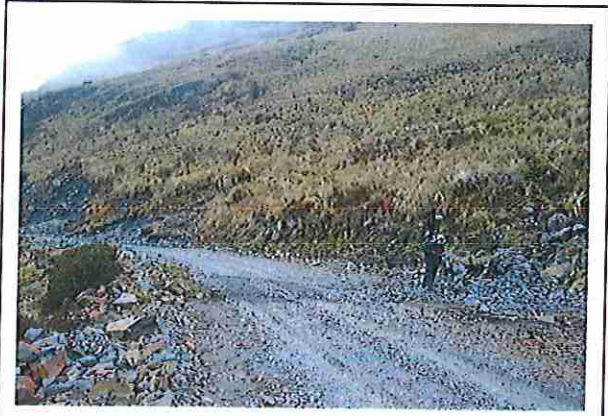
foto 116: KM 05 + 750, Ausencia de material de afirmado, con presencia de deformaciones y erosiones.

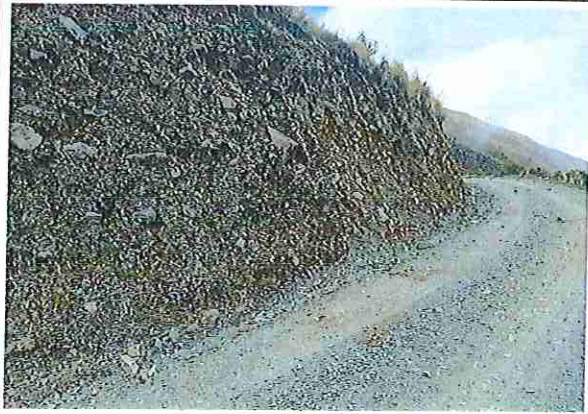
foto 117: KM 05 + 800, Talud margen izq. Ausencia de material de afirmado, con presencia de deformaciones y erosiones.

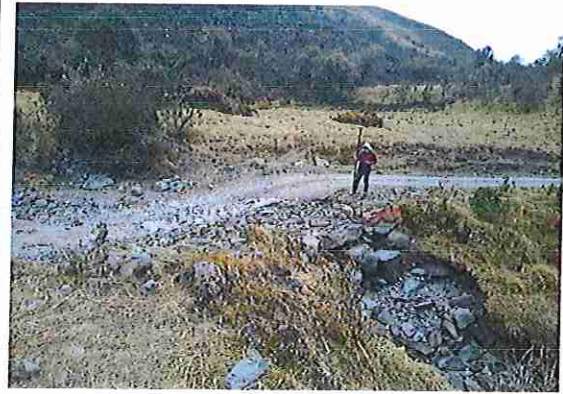
foto 118: KM 05 + 850, Ausencia de material de afirmado, con presencia de deformaciones y erosiones.

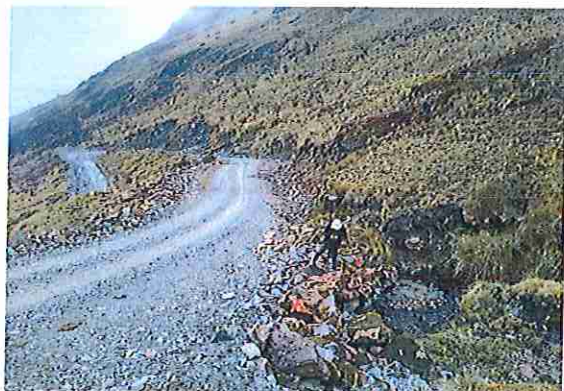
foto 119: KM 05 + 900, Ausencia de material de afirmado, con presencia de deformaciones y erosiones.

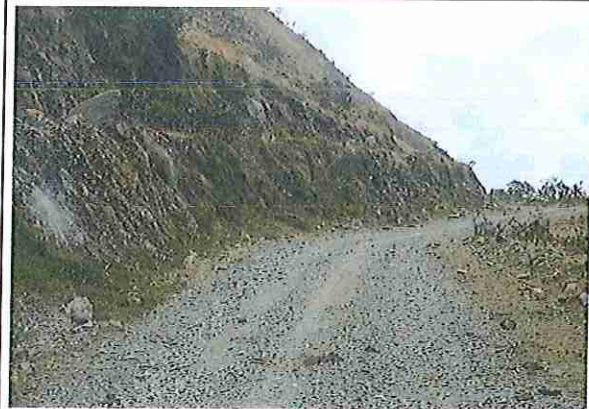
foto 120: KM 05 + 950, Talud margen izq. Ausencia de material de afirmado, con presencia de deformaciones y erosiones.

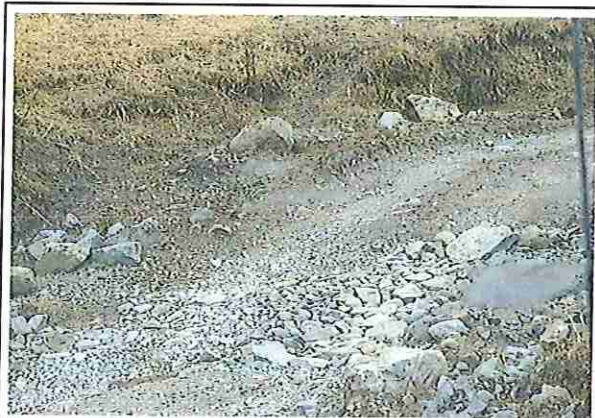
foto 121: KM 06 + 000, baden de piedra donde se puede observar que la capa de rodadura presenta ahuellamiento

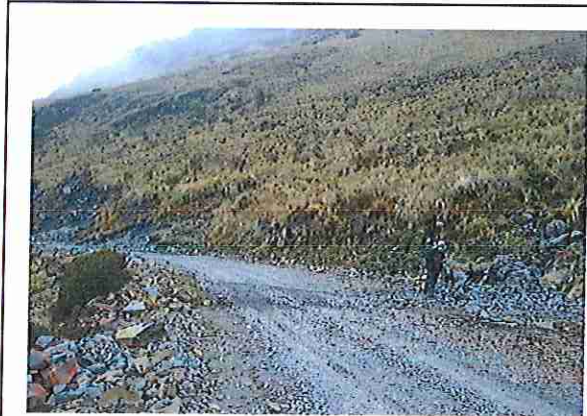
foto 122: KM 06 + 050, Ausencia de material de afirmado, con presencia de deformaciones y erosiones.

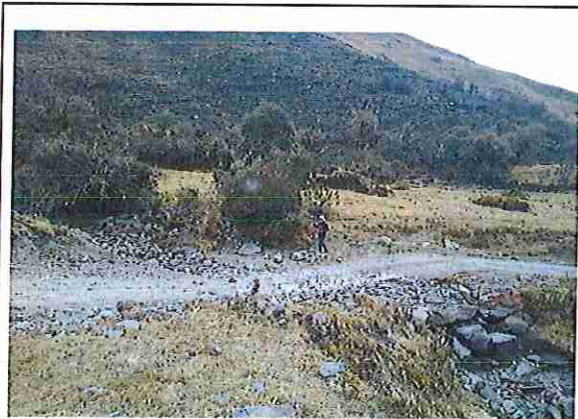
foto 123: KM 06 + 100, baden de piedra donde se puede observar que la capa de rodadura presenta ahuellamiento

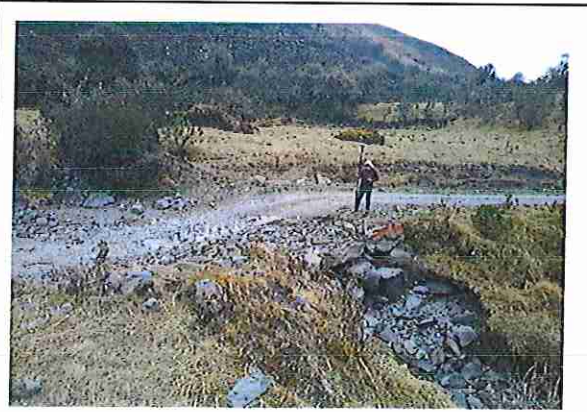
foto 124: KM 06 + 150, Ausencia de material de afirmado, con presencia de deformaciones y erosiones.

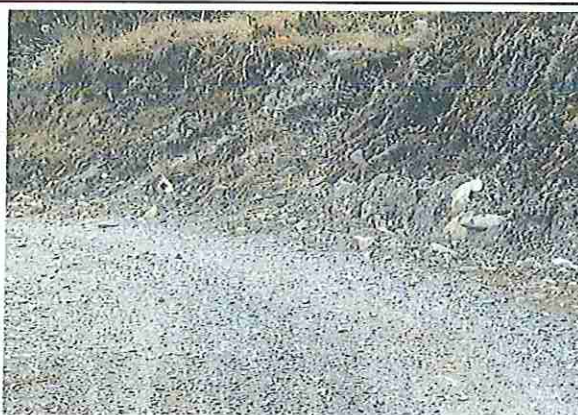
foto 125: KM 06 + 200, Ausencia de material de afirmado, con presencia de deformaciones y erosiones.

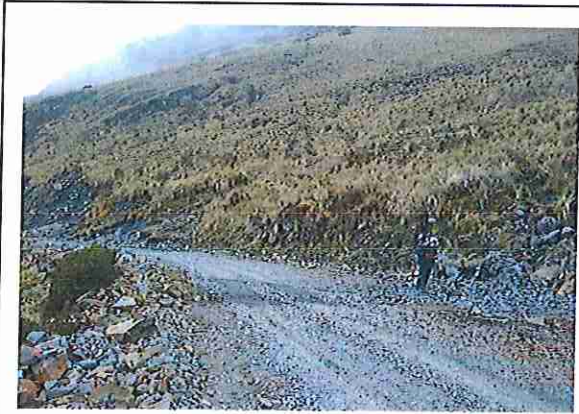
foto 127: KM 06 + 300, baden de piedra donde se puede observar que la capa de rodadura presenta ahuellamiento

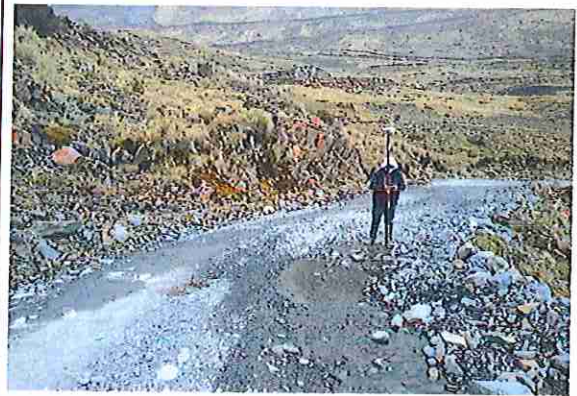
foto 128: KM 06 + 350, Ausencia de material de afirmado, con presencia de deformaciones y erosiones.

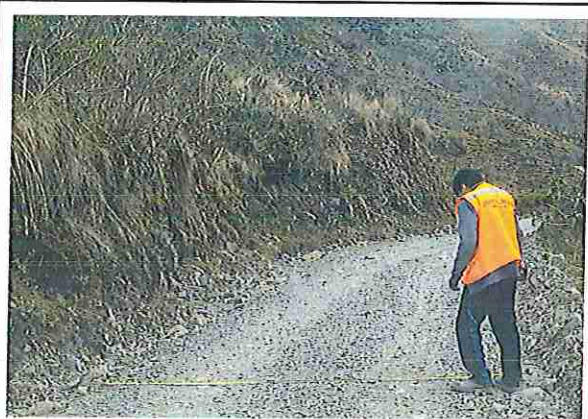
foto 129: KM 06 + 400, Talud margen Izd. Ausencia de material de afirmado, con presencia de deformaciones y erosiones.

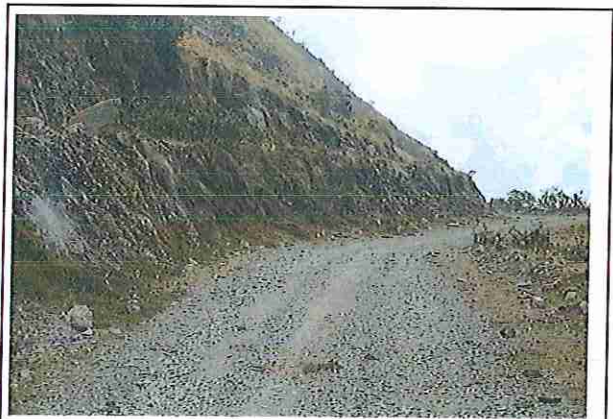
foto 130: KM 06 + 450, Talud margen Izd. Ausencia de material de afirmado, con presencia de deformaciones y erosiones.

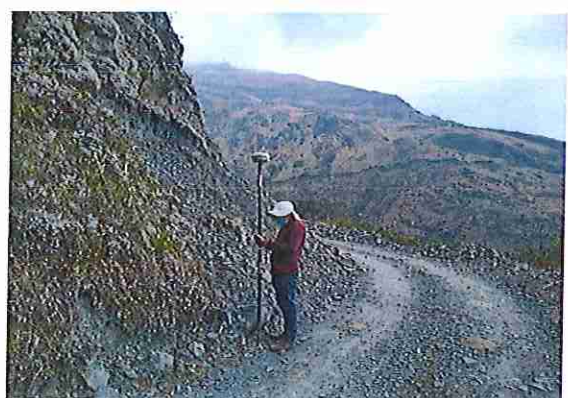
foto 131: KM 06 + 500, Talud margen Izd. Ausencia de material de afirmado, con presencia de deformaciones y erosiones.

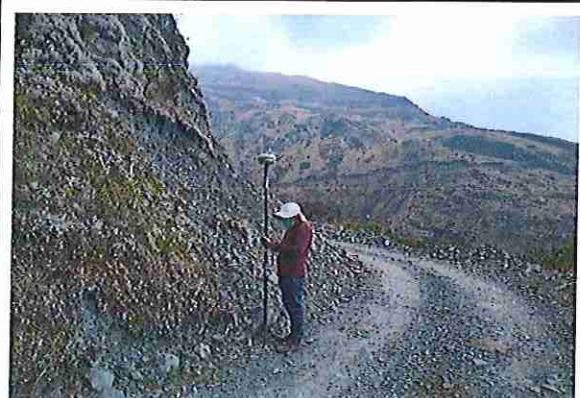
foto 132: KM 06 + 550, Talud margen Izd. Ausencia de material de afirmado, con presencia de deformaciones y erosiones.

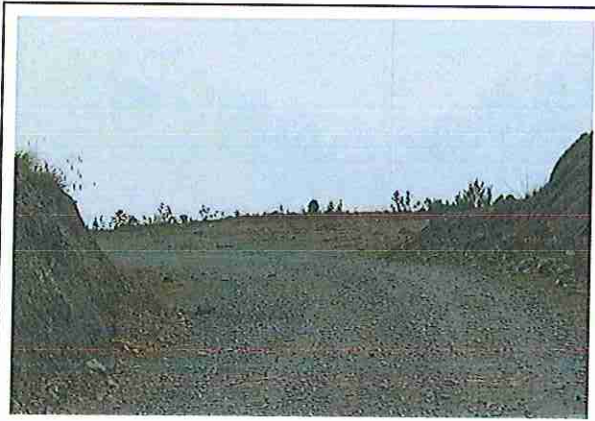
foto 133: KM 06 + 600, Talud margen lzd. Ausencia de material de afirmado, con presencia de deformaciones y erosiones.

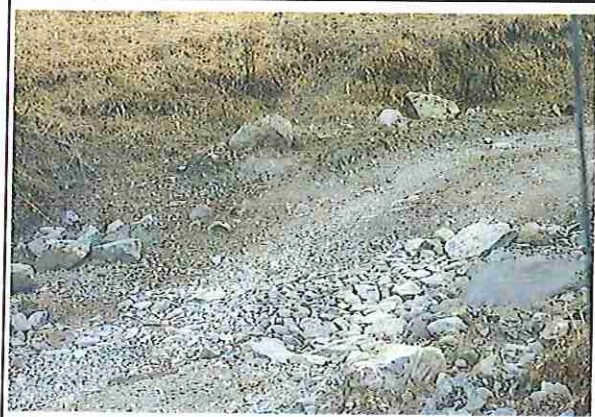
foto 134: KM 06 + 650, Ausencia de material de afirmado, con presencia de deformaciones y erosiones.

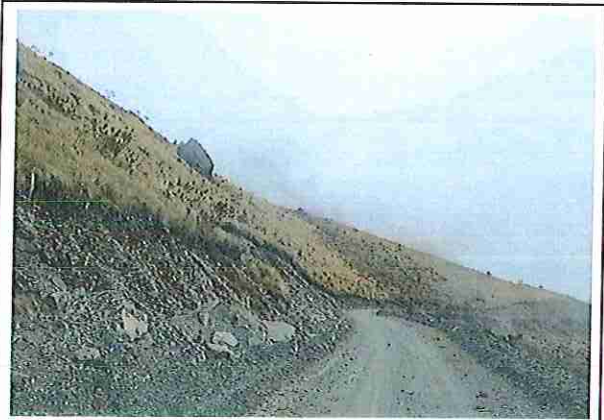
foto 135: KM 06 + 700, Talud margen lzd. Ausencia de material de afirmado, con presencia de deformaciones y erosiones.

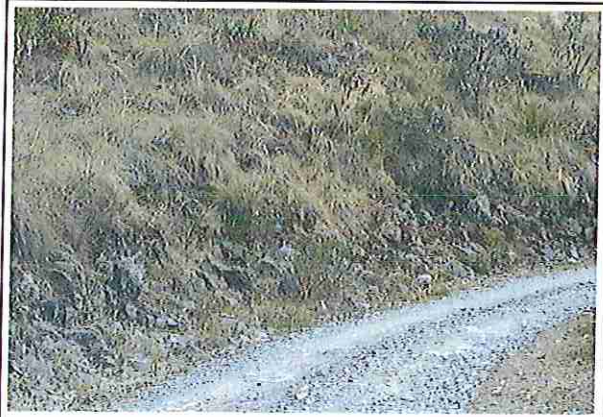
foto 136: KM 06 + 750, Ausencia de material de afirmado, con presencia de deformaciones y erosiones.

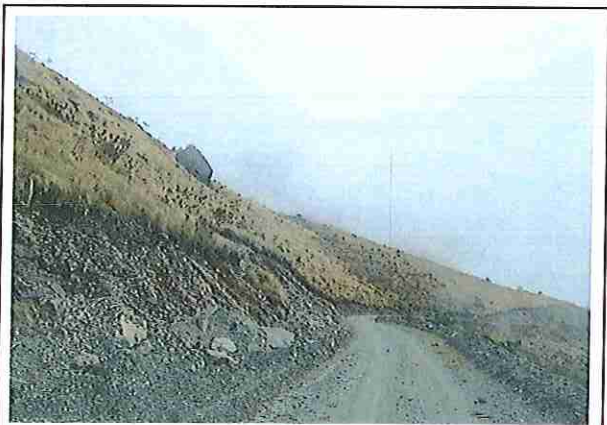
foto 137: KM 06 + 800, Talud margen lzd. Ausencia de material de afirmado, con presencia de deformaciones y erosiones.

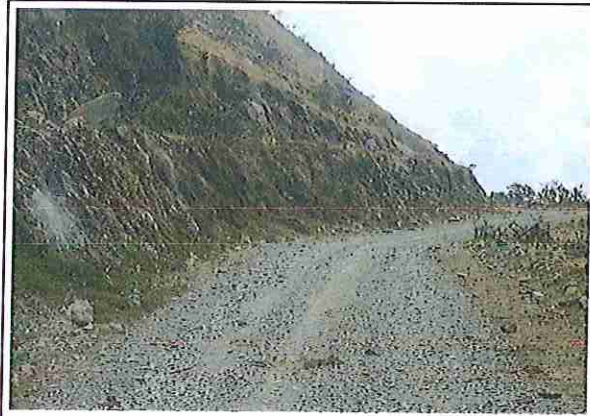
foto 140: KM 06 + 950, Ausencia de material de afirmado, con presencia de deformaciones y erosiones.

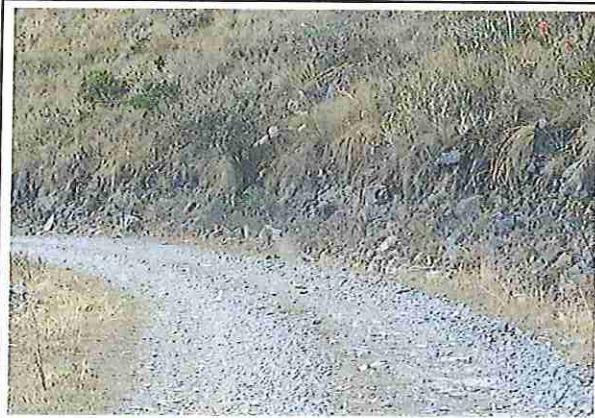
foto 141: KM 07 + 000, Ausencia de material de afirmado, con presencia de deformaciones y erosiones.
