**MUNICIPALIDAD PROVINCIAL DE  
CARABAYA**

**PLAN DE TRABAJO**

**"SERVICIO DE MANTENIMIENTO DEL CAMINO VECINAL TRAMO: TRAMO VI  
QUEHUANI- CAMATANI - PUMACHACA- MAPURAYA; CARABAYA - PUNO"**

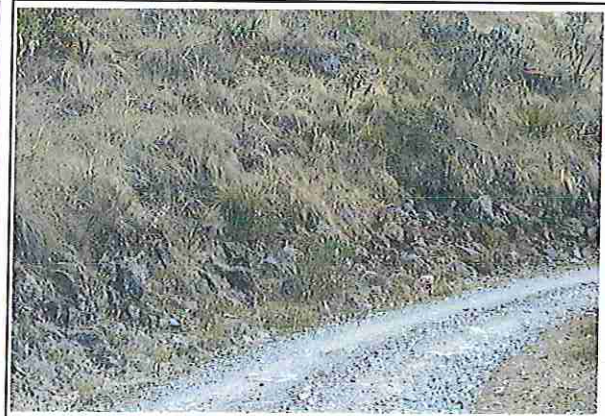
foto 142: KM 07 + 050, Ausencia de material de afirmado, con presencia de deformaciones y erosiones.

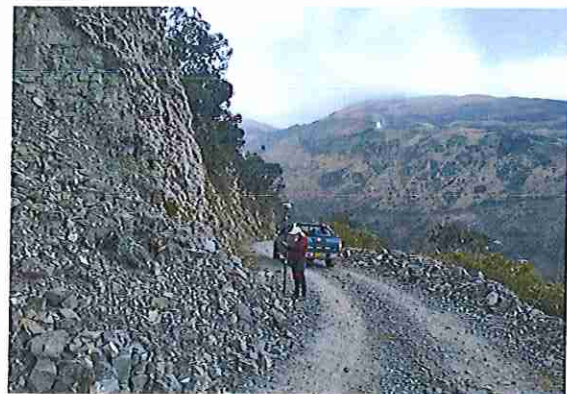
foto 143: KM 07 + 100, Talud margen Izq. Ausencia de material de afirmado, con presencia de deformaciones y erosiones.

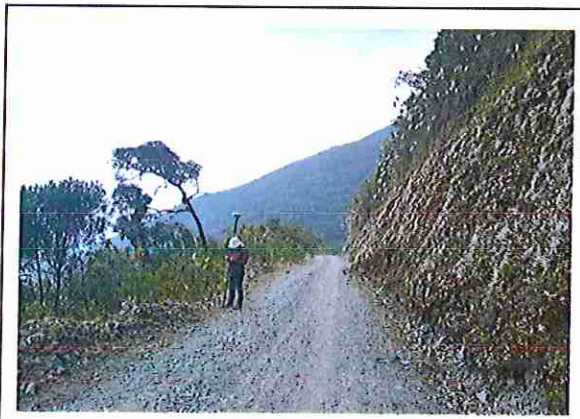
foto 146: KM 07 + 250 , Talud margen Der. Ausencia de material de afirmado, con presencia de deformaciones y erosiones.

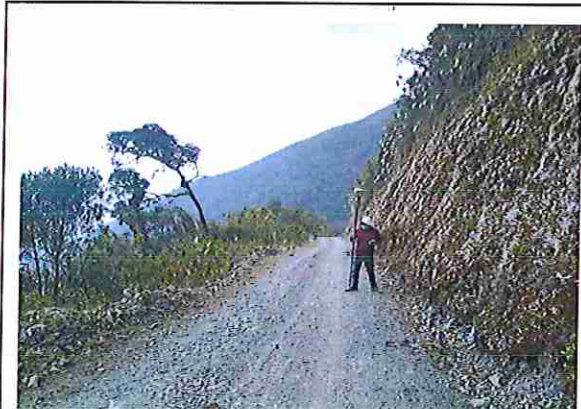
foto 147: KM 07 + 300, Ausencia de material de afirmado, con presencia de deformaciones y erosiones.

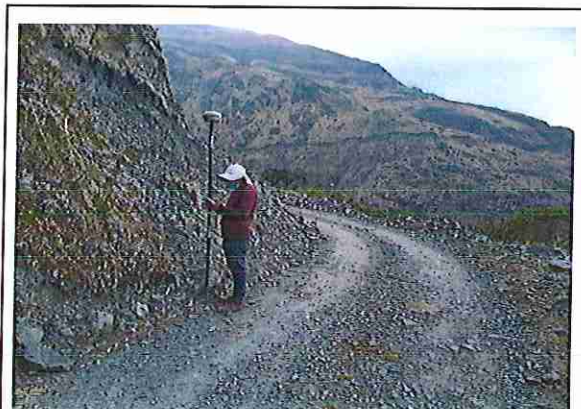
foto 148: KM 07 + 350 , Talud margen Der. Ausencia de material de afirmado, con presencia de deformaciones y erosiones.

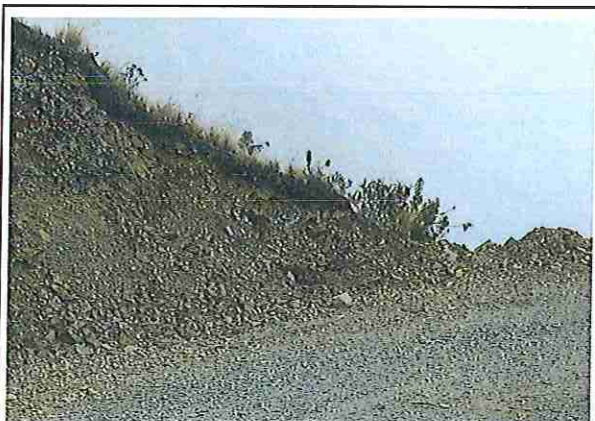
foto 149: KM 07 + 400, Ausencia de material de afirmado, con presencia de deformaciones y erosiones.

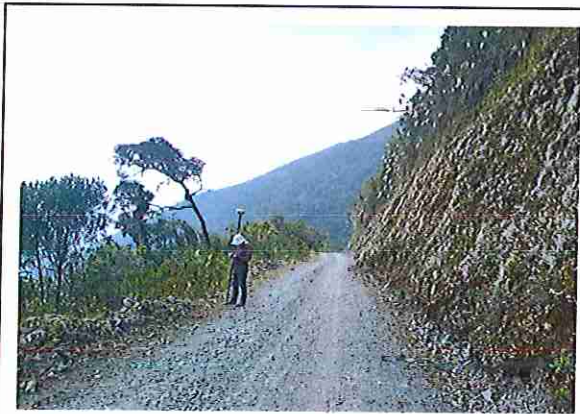
foto 151: KM 07 + 500, Ausencia de material de afirmado, con presencia de deformaciones y erosiones.

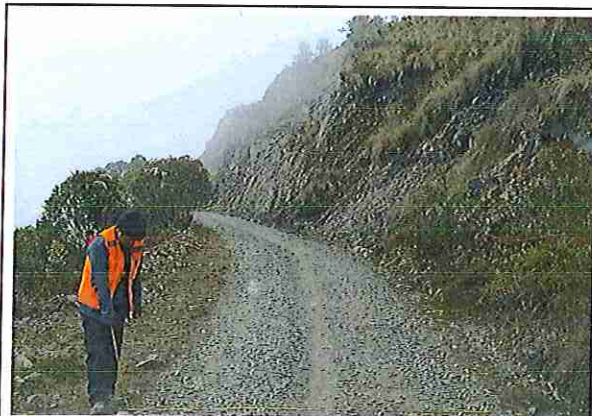
foto 153: KM 07 + 600, Ausencia de material de afirmado, con presencia de deformaciones y erosiones.

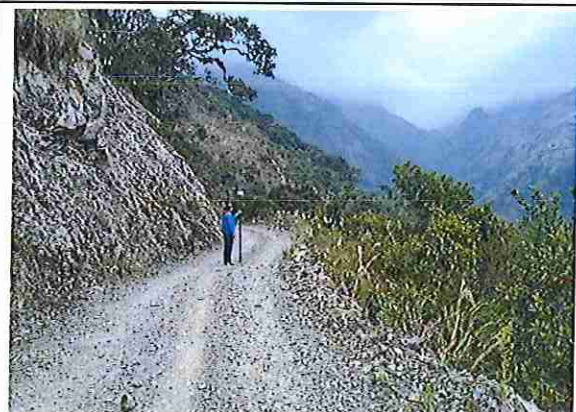
foto 154: KM 07 + 650, Ausencia de material de afirmado, con presencia de deformaciones y erosiones.

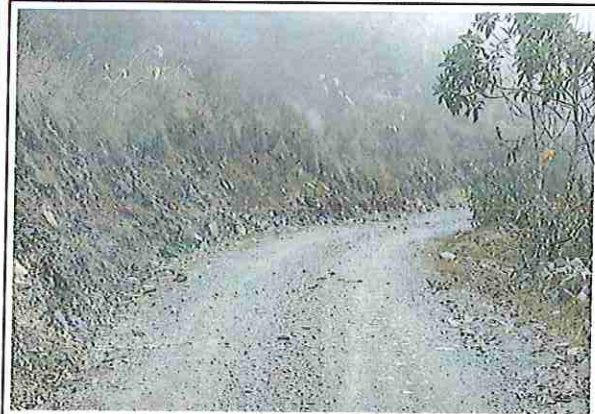
foto 158: KM 07 + 850, Ausencia de material de afirmado, con presencia de deformaciones y erosiones.

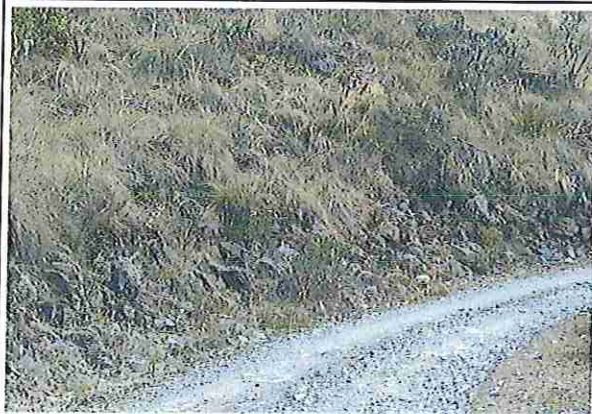
foto 159: KM 07 + 900, Ausencia de material de afirmado, con presencia de deformaciones y erosiones.

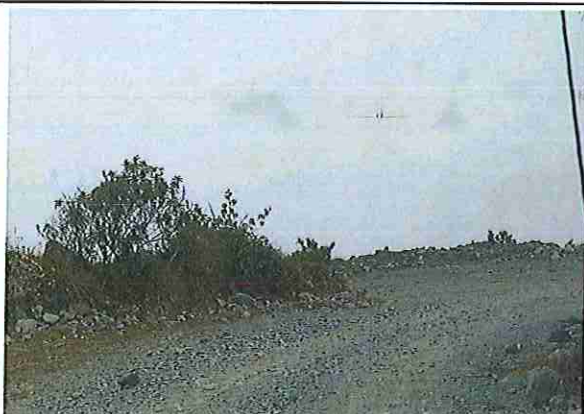
foto 161: KM 08 + 000, Ausencia de material de afirmado, con presencia de deformaciones y erosiones.

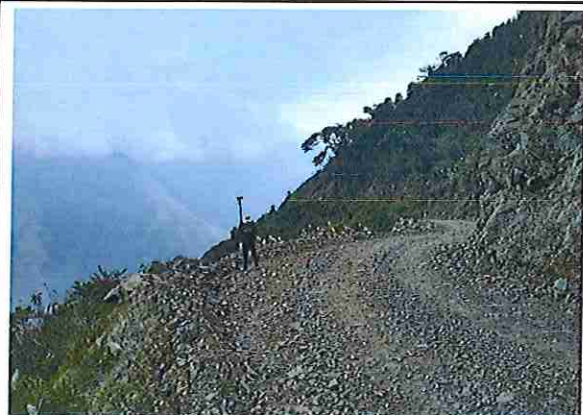
foto 162: KM 08 + 050, Ausencia de material de afirmado, con presencia de deformaciones y erosiones.

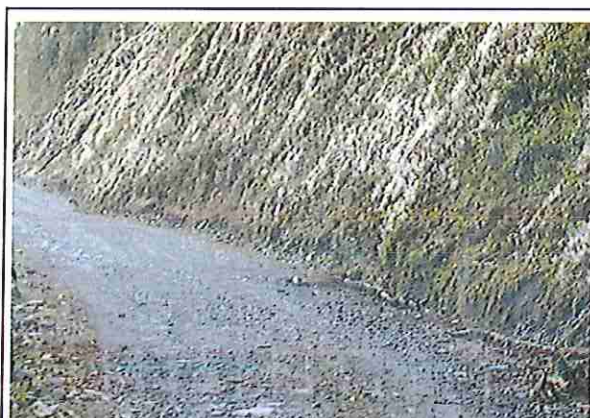
foto 164: KM 08 + 150, Ausencia de material de afirmado, con presencia de deformaciones y erosiones.

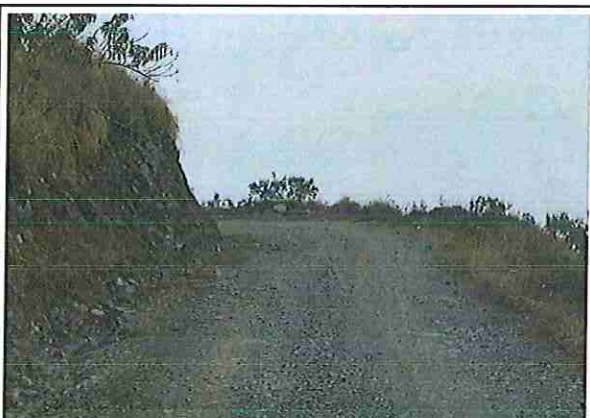
foto 165: KM 08 + 200, Ausencia de material de afirmado, con presencia de deformaciones y erosiones.

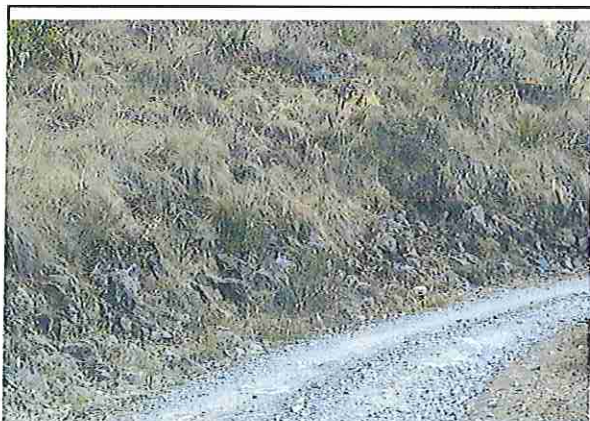
foto 167: KM 08 + 300, Ausencia de material de afirmado, con presencia de deformaciones y erosiones.

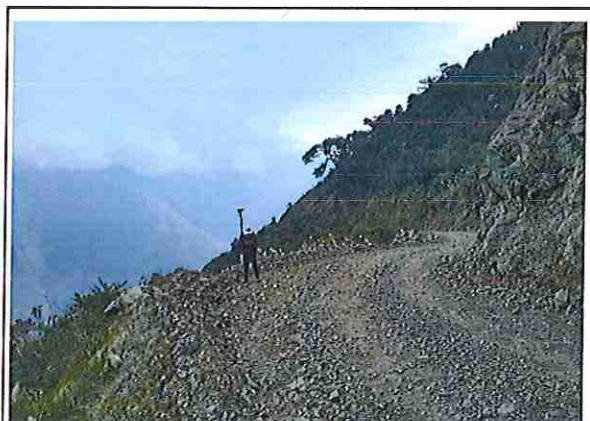
foto 168: KM 08 + 350, Ausencia de material de afirmado, con presencia de deformaciones y erosiones.

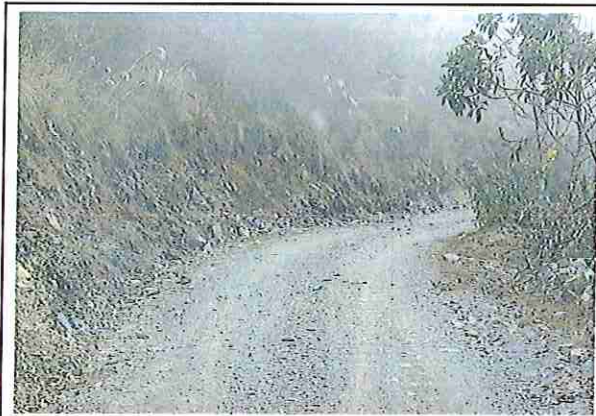
foto 169: KM 08 + 400, Ausencia de material de afirmado, con presencia de deformaciones y erosiones.

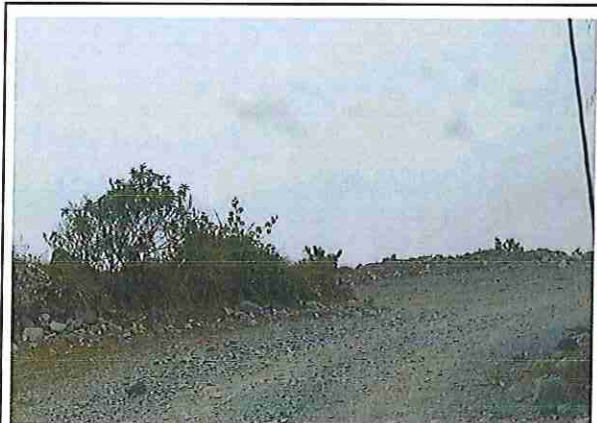
foto 171: KM 08 + 500, Ausencia de material de afirmado, con presencia de deformaciones y erosiones.

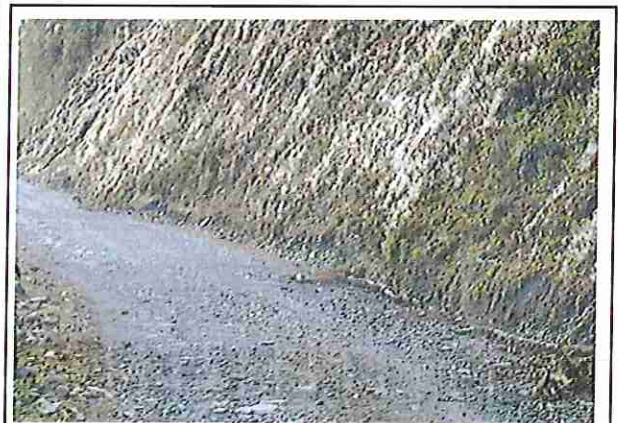
foto 172: KM 08 + 550, Ausencia de material de afirmado, con presencia de deformaciones y erosiones.

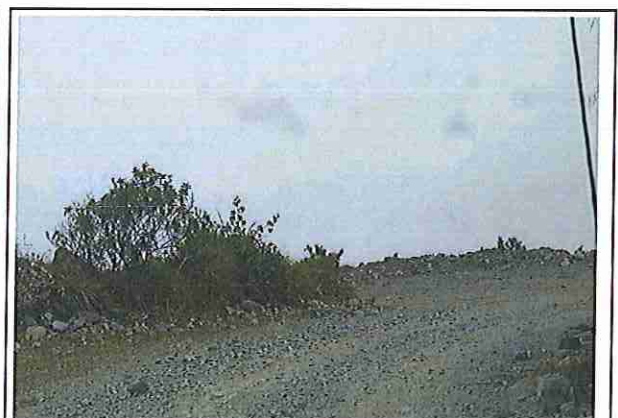
foto 174: KM 08 + 650, Ausencia de material de afirmado, con presencia de deformaciones y erosiones.

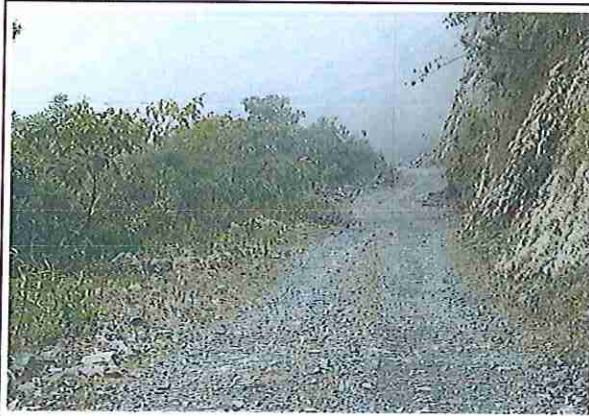
foto 175: KM 08 + 700, Ausencia de material de afirmado, con presencia de deformaciones y erosiones.

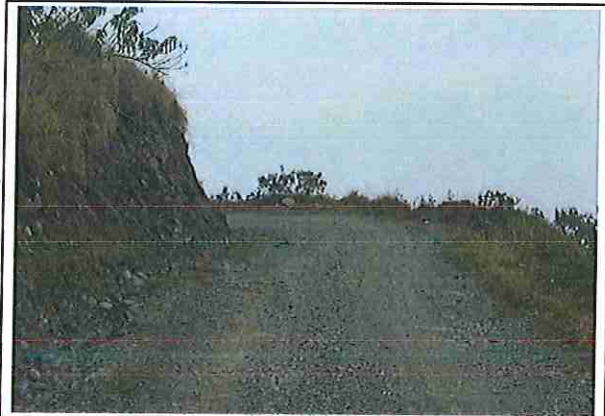
foto 176: KM 08 + 750, Ausencia de material de afirmado, con presencia de deformaciones y erosiones.

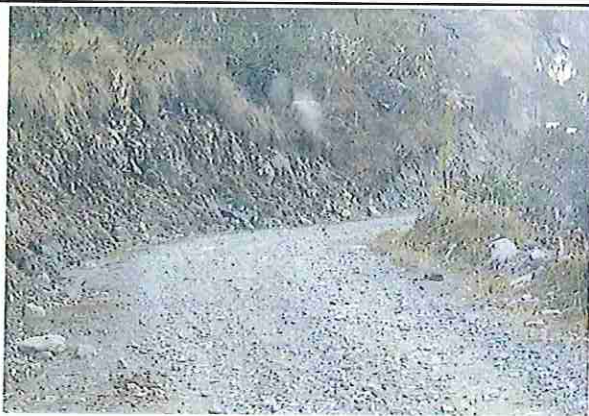
foto 177: KM 08 + 800, Ausencia de material de afirmado, con presencia de deformaciones y erosiones.

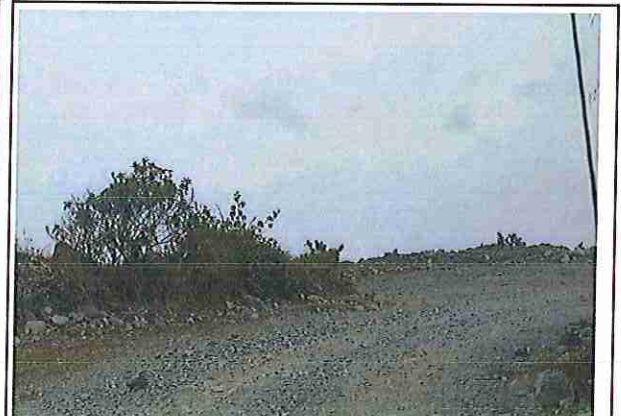
foto 178: KM 08 + 850, Ausencia de material de afirmado, con presencia de deformaciones y erosiones.

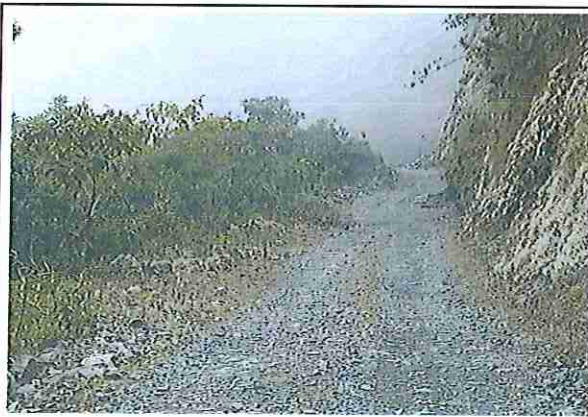
foto 179: KM 08 + 900, Ausencia de material de afirmado, con presencia de deformaciones y erosiones.

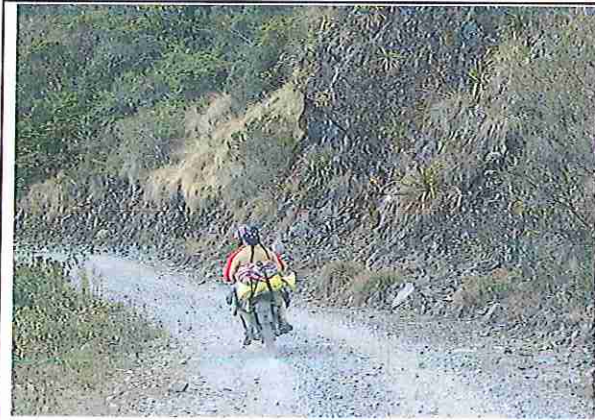
foto 181: KM 09 + 000, Ausencia de material de afirmado, con presencia de deformaciones y erosiones.

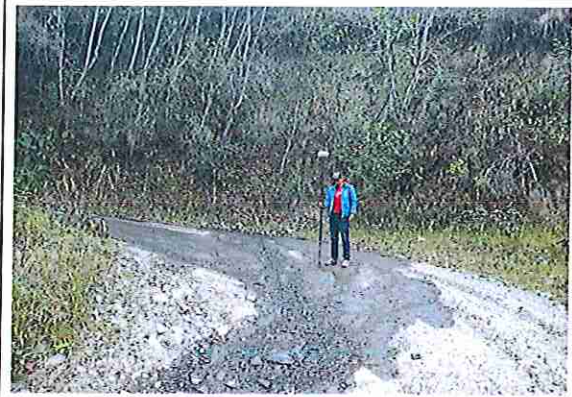
foto 182: KM 09 + 050, Ausencia de material de afirmado, con presencia de deformaciones y erosiones.

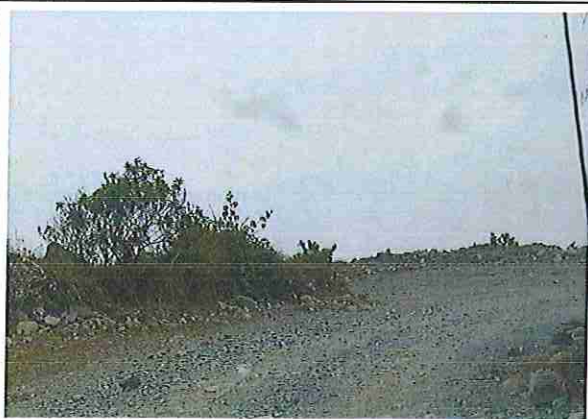
foto 183: KM 09 + 100, Ausencia de material de afirmado, con presencia de deformaciones y erosiones.

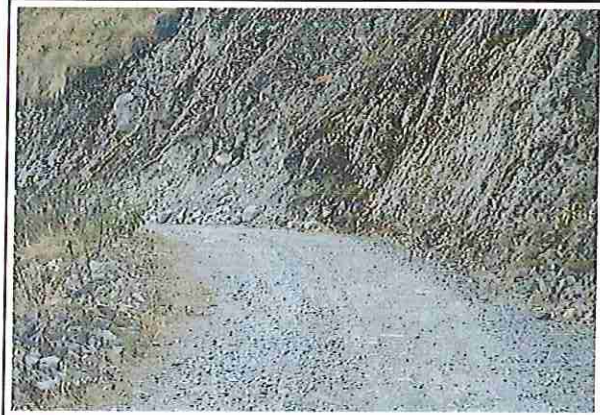
foto 184: KM 09 + 150, Ausencia de material de afirmado, con presencia de deformaciones y erosiones.

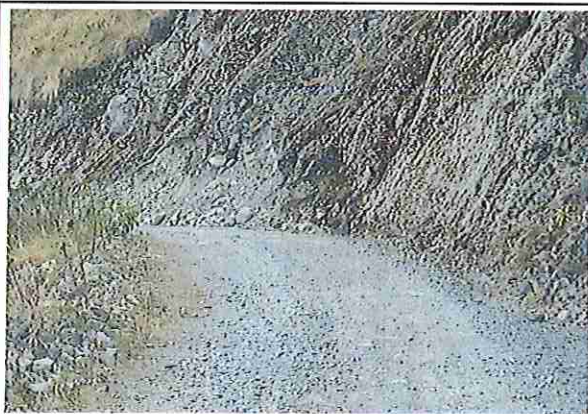
foto 185: KM 09 + 200, Talud margen Der. Ausencia de material de afirmado, con presencia de deformaciones y erosiones.

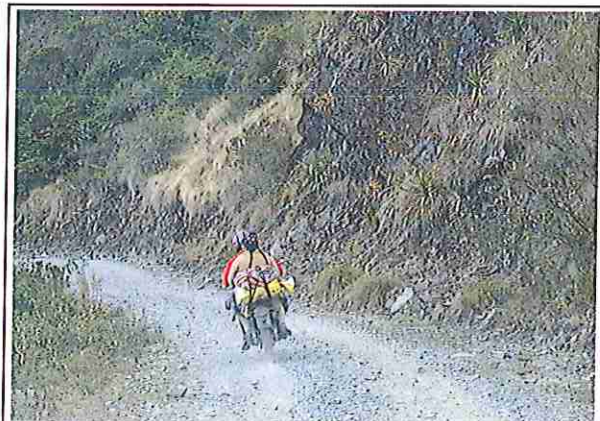
foto 186: KM 09 + 250. Talud margen Der. Ausencia de material de afirmado, con presencia de deformaciones y erosiones.

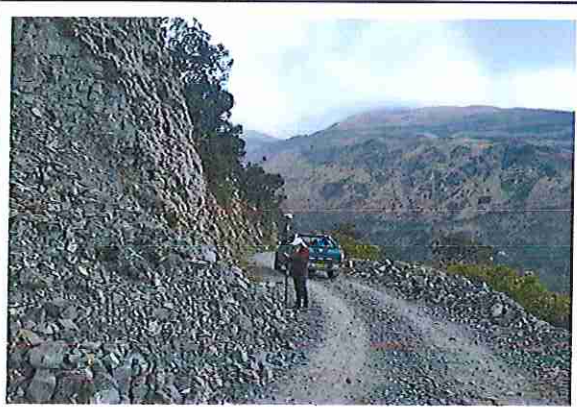
foto 187: KM 09 + 300, Talud margen Izq. Ausencia de material de afirmado, con presencia de deformaciones y erosiones.

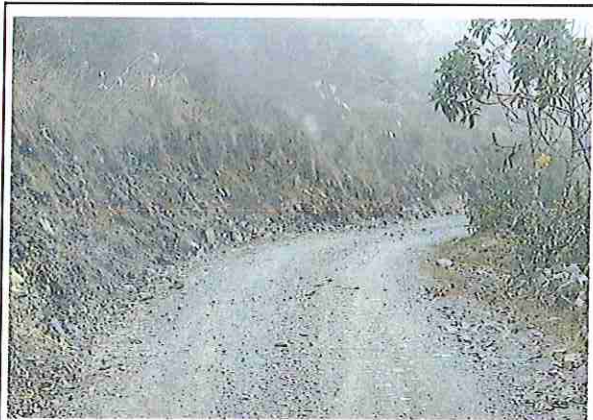
foto 188: KM 09 + 350. Ausencia de material de afirmado, con presencia de deformaciones y erosiones.

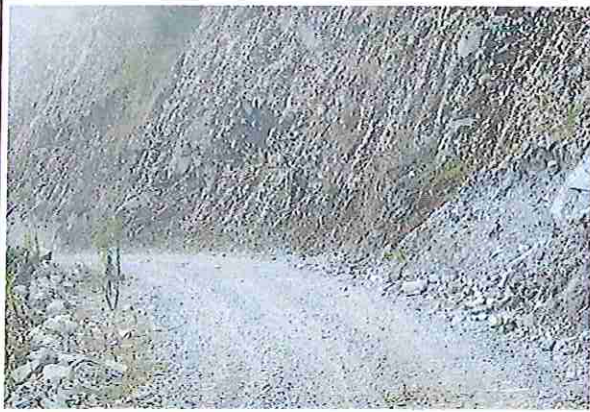
foto 189: KM 09 + 400, Talud margen Der. Ausencia de material de afirmado, con presencia de deformaciones y erosiones.

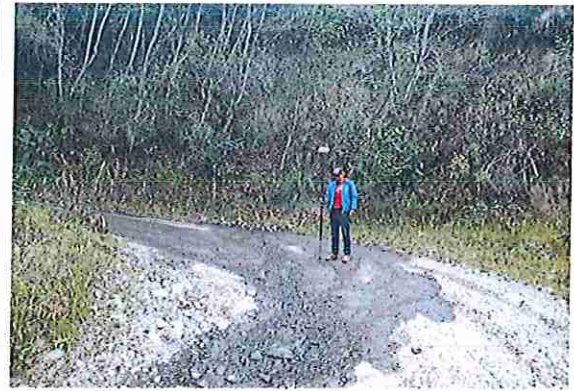
foto 190: KM 09 + 450. Ausencia de material de afirmado, con presencia de deformaciones y erosiones.

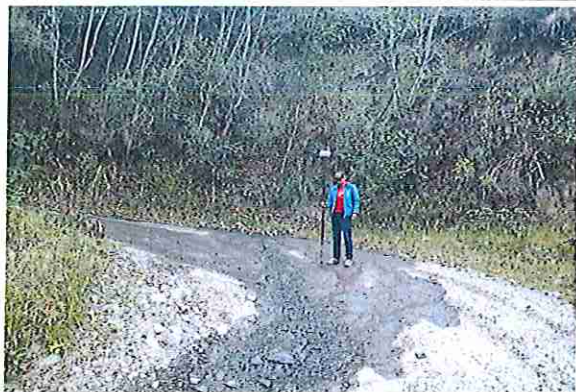
foto 191: KM 09 + 500, Ausencia de material de afirmado, con presencia de deformaciones y erosiones.

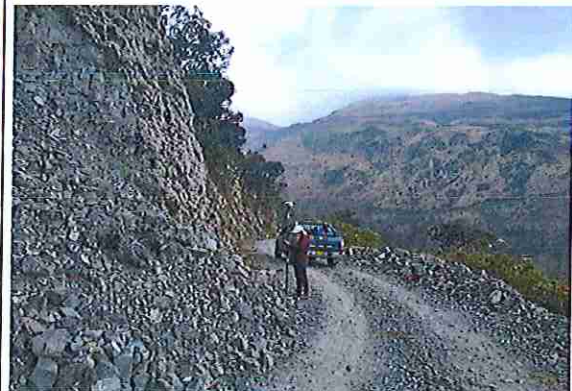
foto 192: KM 09 + 550. Talud margen Izq. Ausencia de material de afirmado, con presencia de deformaciones y erosiones.

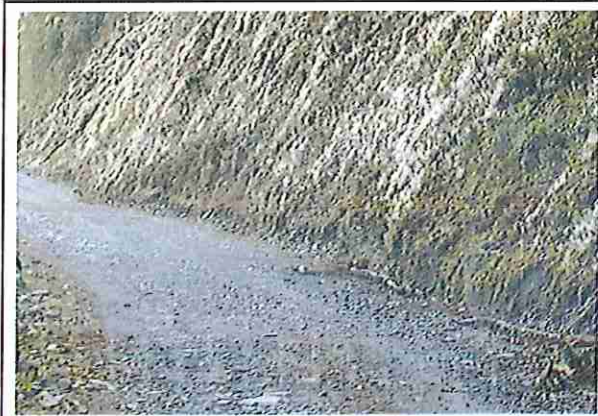
foto 193: KM 09 + 600 Talud margen Der. Ausencia de material de afirmado, con presencia de deformaciones y erosiones.

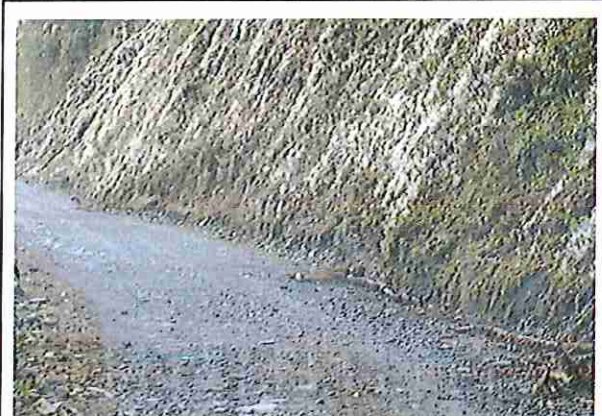
Foto 194: KM 09 + 650, Talud margen Der. Ausencia de material de afirmado, con presencia de deformaciones y erosiones.

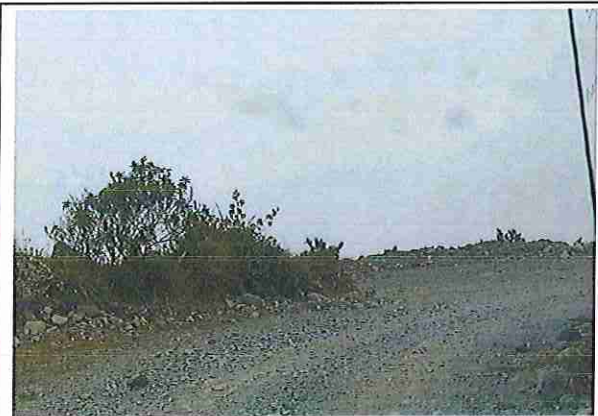
foto 195: KM 09 + 700 Ausencia de material de afirmado, con presencia de deformaciones y erosiones.

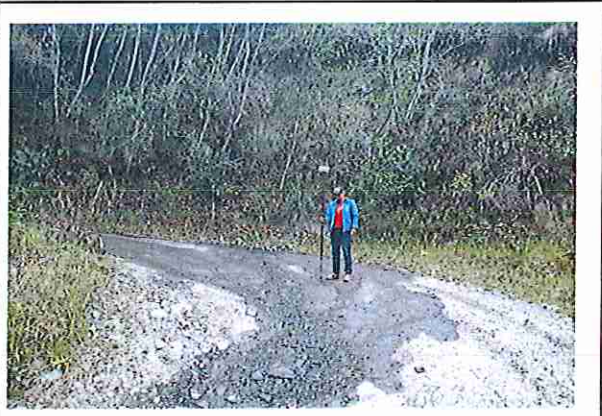
Foto 196: KM 09 + 750, Ausencia de material de afirmado, con presencia de deformaciones y erosiones.

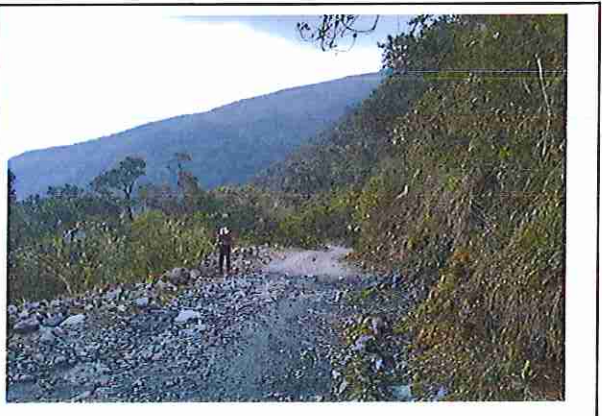
Foto 198: KM 09 + 850, Talud margen Der. Ausencia de material de afirmado, con presencia de deformaciones y erosiones.

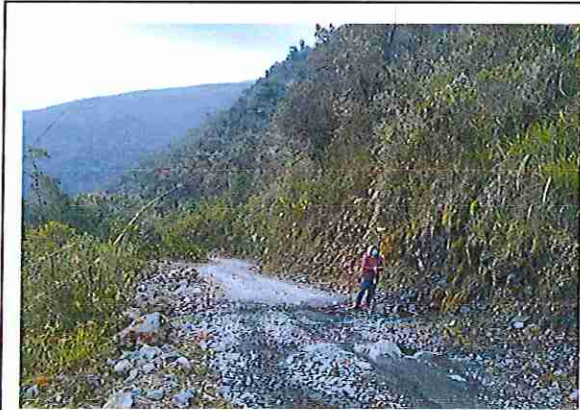
foto 199: KM 09 + 900 Talud margen Der.Ausencia de material de afirmado, con presencia de deformaciones y erosiones.

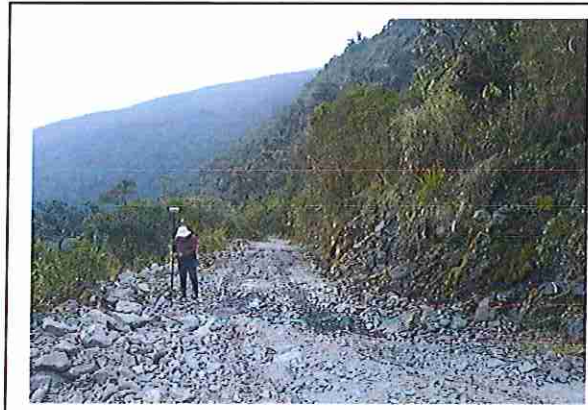
Foto 200: KM 09 + 950, Talud margen Der.Ausencia de material de afirmado, con presencia de deformaciones y erosiones.

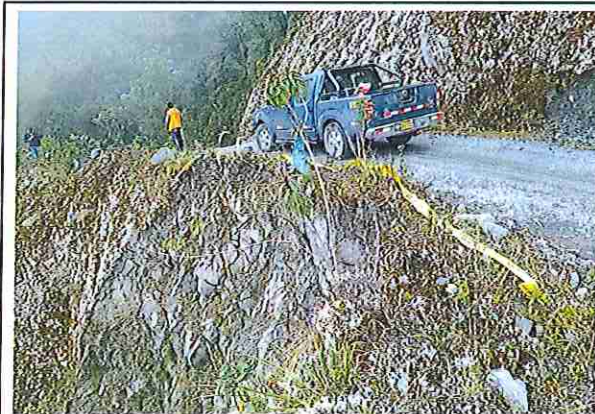
foto 201: KM 10 + 000, Talud margen Der.Ausencia de material de afirmado, con presencia de deformaciones y erosiones.

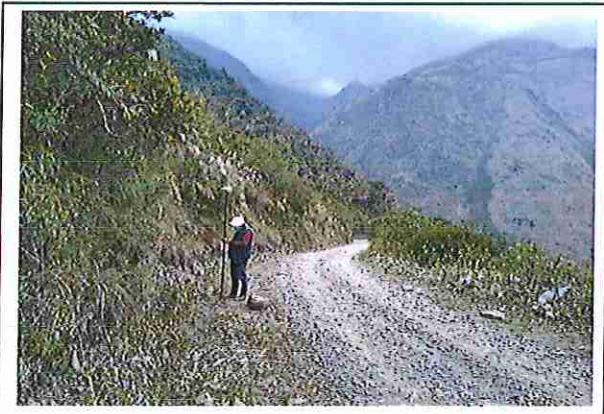
foto 202: KM 10 + 050, Talud margen Der.Ausencia de material de afirmado, con presencia de deformaciones y erosiones.

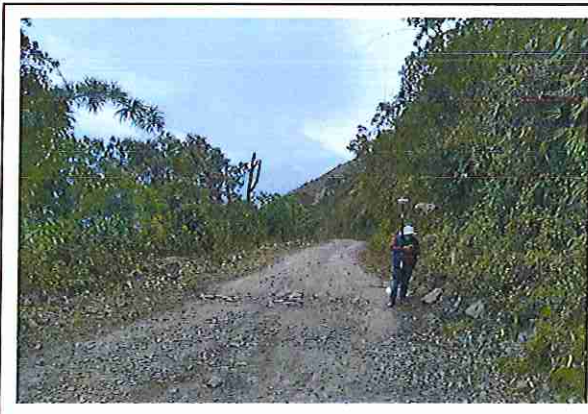
foto 203: KM 10 + 100, donde se puede observar que la capa de rodadura tiene baches y ausencia de material.

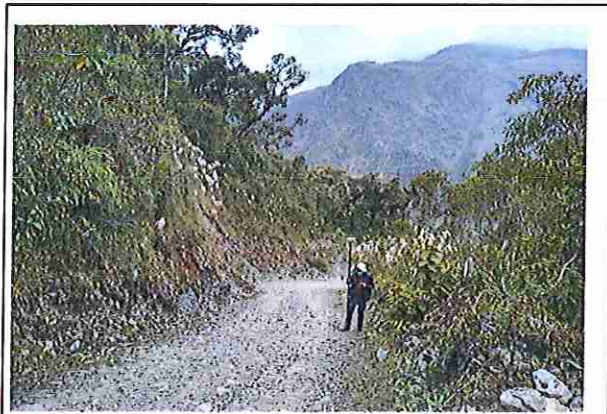
foto 204: KM 10 + 150, donde se puede observar que la capa de rodadura tiene baches y ausencia de material.

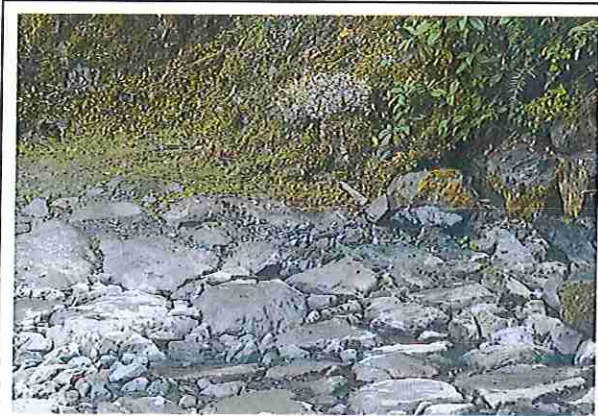
foto 205: KM 10 + 200, donde se puede observar que la capa de rodadura tiene baches y ausencia de material.

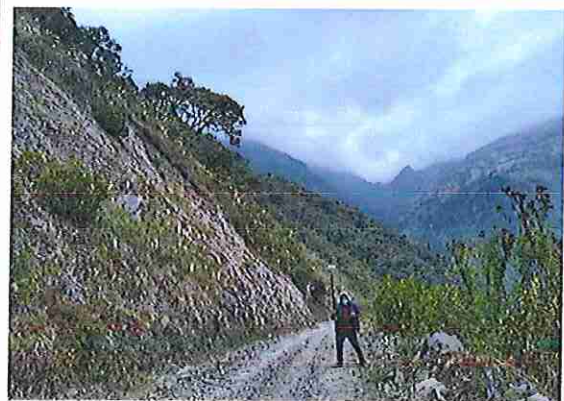
foto 206: KM 10 + 250, donde se puede observar que la capa de rodadura tiene baches y ausencia de material.

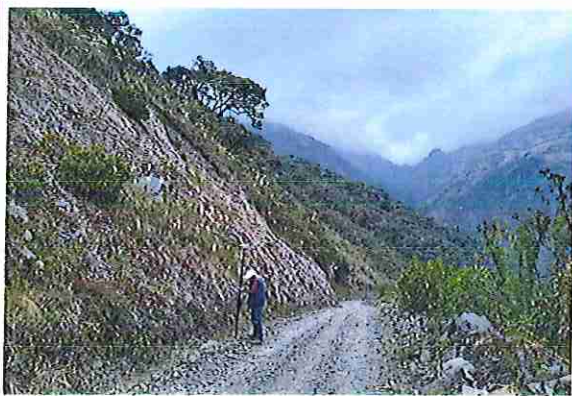
foto 207: KM 10 + 300, donde se puede observar que la capa de rodadura tiene baches y ausencia de material.

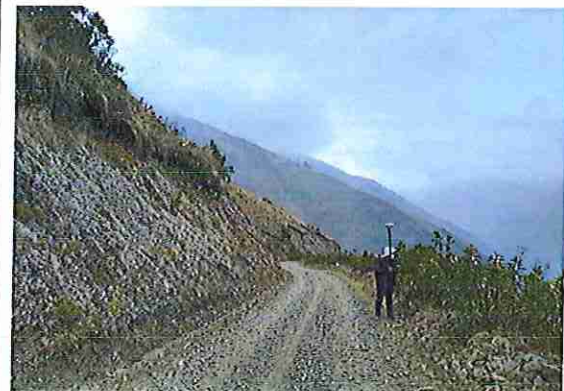
foto 208: KM 10 + 350, donde se puede observar que la capa de rodadura tiene baches y ausencia de material.

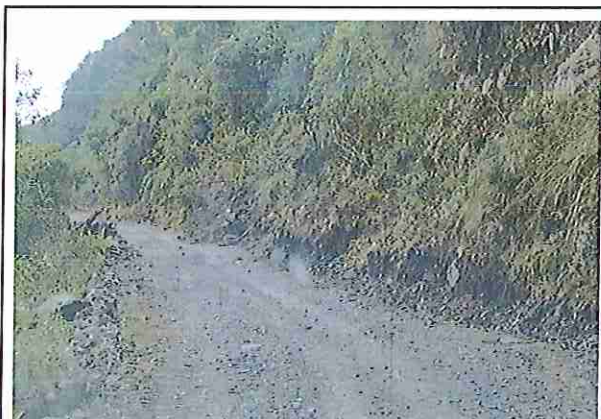
foto 209: KM 10 + 400, donde se puede observar que la capa de rodadura tiene baches y ausencia de material.

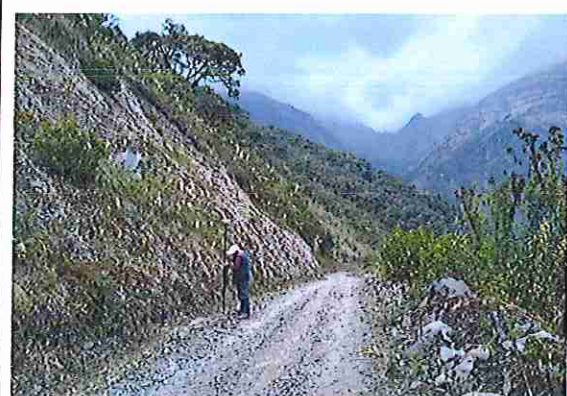
foto 210: KM 10 + 450, donde se puede observar que la capa de rodadura tiene baches y ausencia de material.

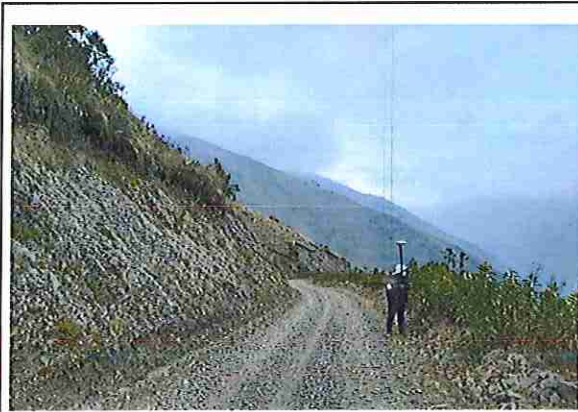
foto 211: KM 10 + 500, donde se puede observar que la capa de rodadura tiene baches y ausencia de material.

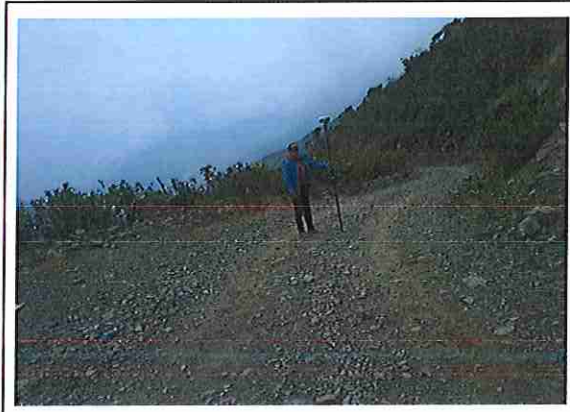
foto 212: KM 10 + 550, donde se puede observar que la capa de rodadura tiene baches y ausencia de material.

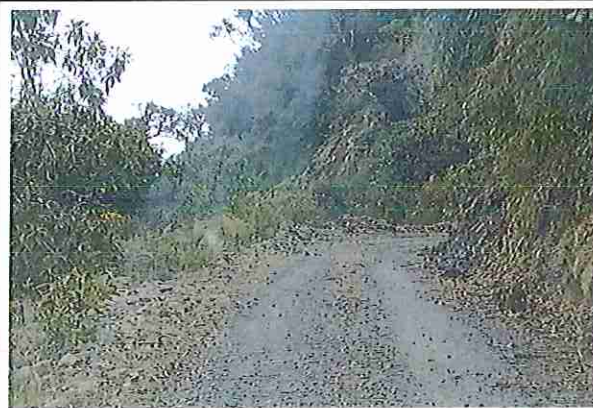
foto 213: KM 10 + 600, donde se puede observar que la capa de rodadura tiene baches y ausencia de material.

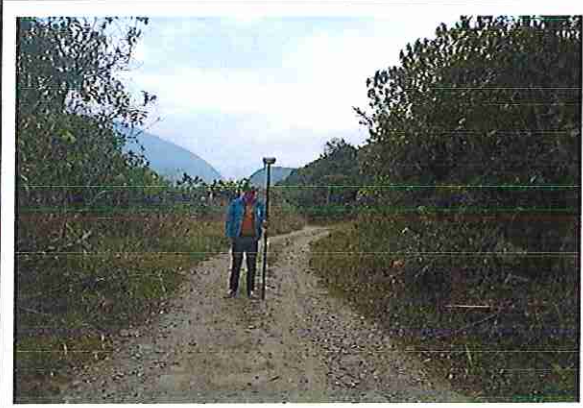
foto 214: KM 10 + 650, donde se puede observar que la capa de rodadura tiene baches y ausencia de material.

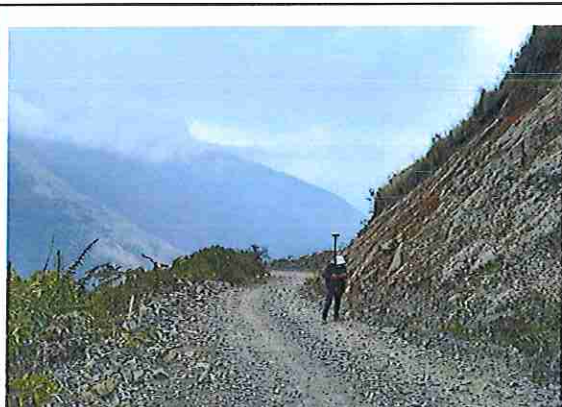
foto 215: KM 10 + 700, donde se puede observar que la capa de rodadura tiene baches y ausencia de material.

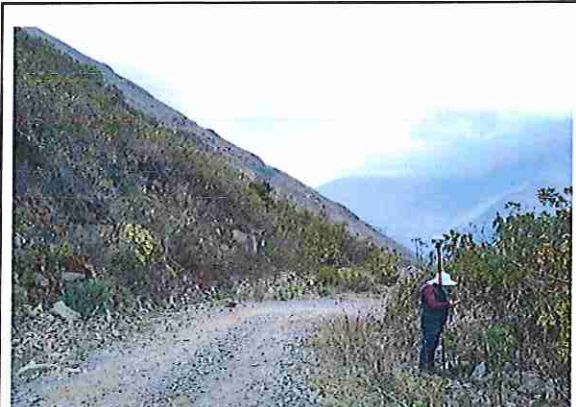
foto 216: KM 10 + 750, donde se puede observar que la capa de rodadura tiene baches y ausencia de material.

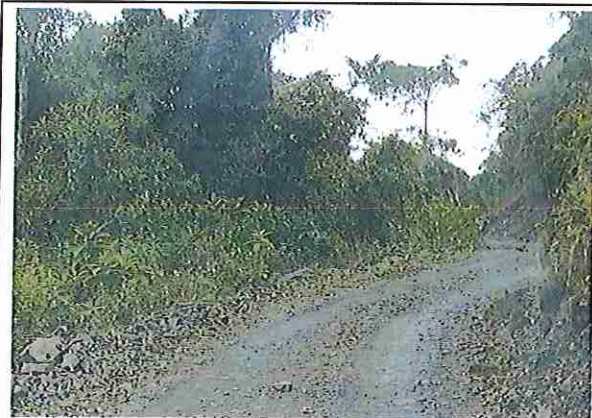
foto 217: KM 10 + 800, donde se puede observar que la capa de rodadura tiene baches y ausencia de material.

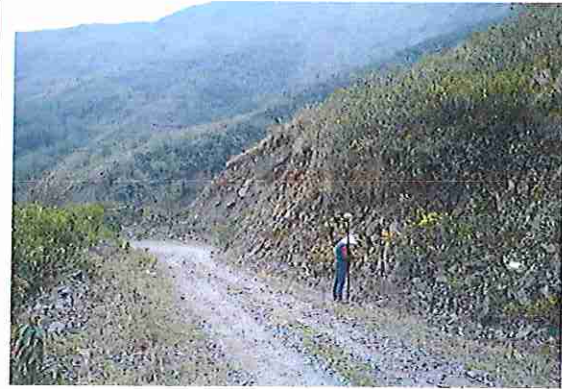
foto 218: KM 10 + 850, donde se puede observar que la capa de rodadura tiene baches y ausencia de material.

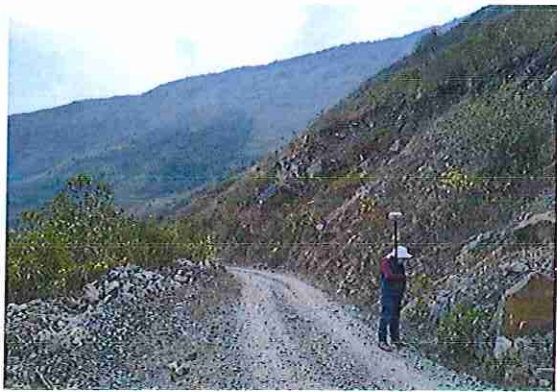
foto 219: KM 10 + 900, donde se puede observar que la capa de rodadura tiene baches y ausencia de material.

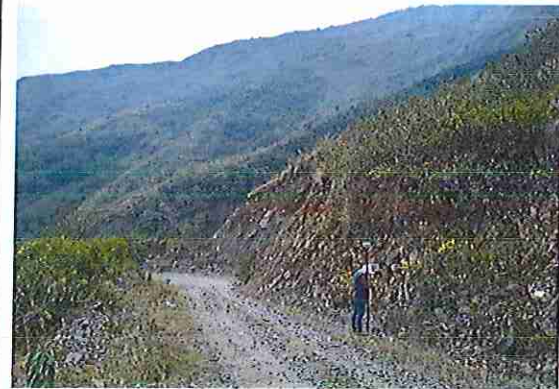
foto 220: KM 10 + 950, donde se puede observar que la capa de rodadura tiene baches y ausencia de material.

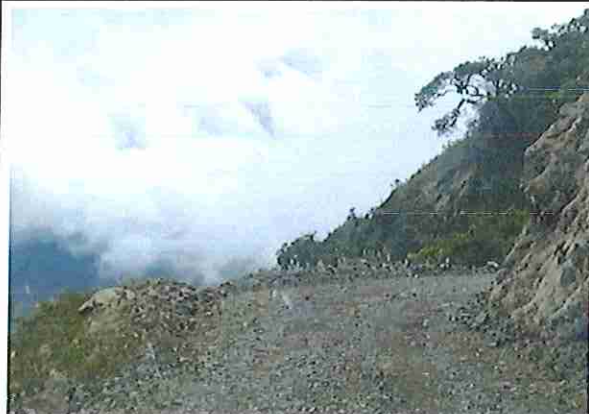
foto 221: KM 11 + 000, donde se puede observar que la capa de rodadura tiene baches y ausencia de material.

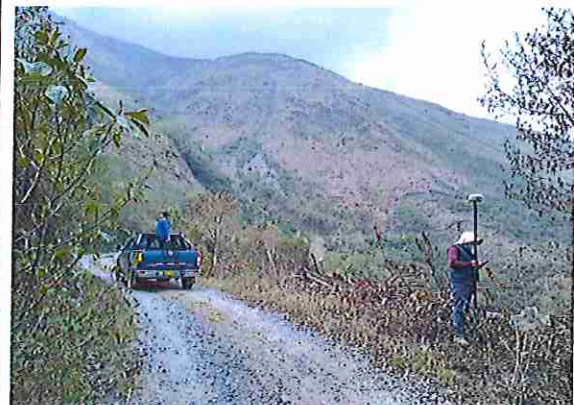
foto 222: KM 11 + 050, donde se puede observar que la capa de rodadura tiene baches y ausencia de material.

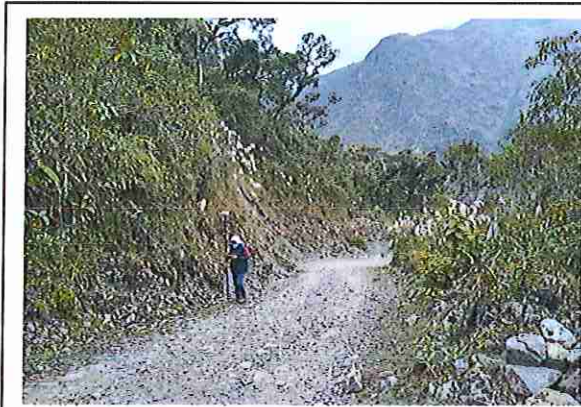
foto 223: KM 11 + 100, donde se puede observar que la capa de rodadura tiene baches y ausencia de material.

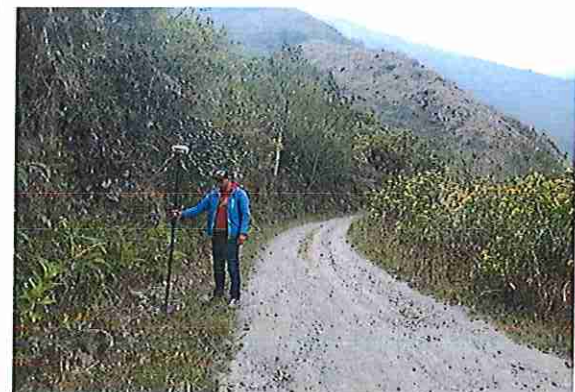
foto 224: KM 11 + 150, donde se puede observar que la capa de rodadura tiene baches y ausencia de material.

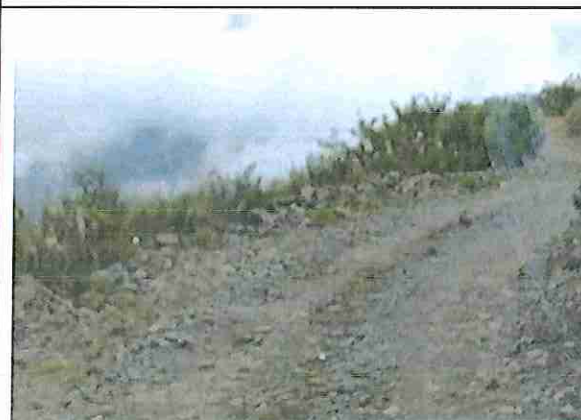
foto 225: KM 11 + 200, Ausencia de material de afirmado, con presencia de deformaciones y erosiones

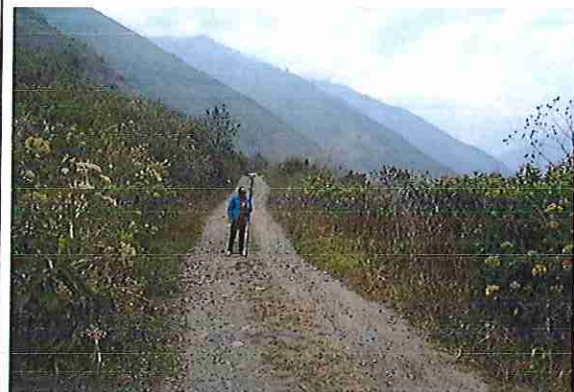
foto 226: KM 11 + 250, Ausencia de material de afirmado, con presencia de deformaciones y erosiones.

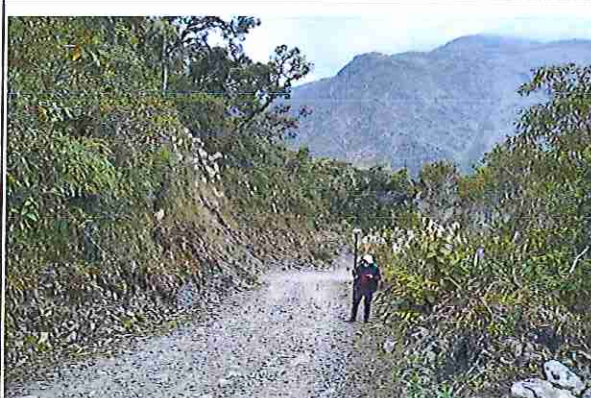
foto 227: KM 11 + 300, Ausencia de material de afirmado, con presencia de deformaciones y erosiones

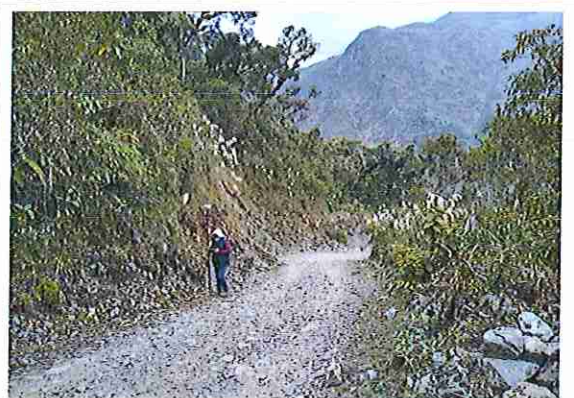
foto 228: KM 11 + 350, Talud margen Der. Ausencia de material de afirmado, con presencia de deformaciones y erosiones

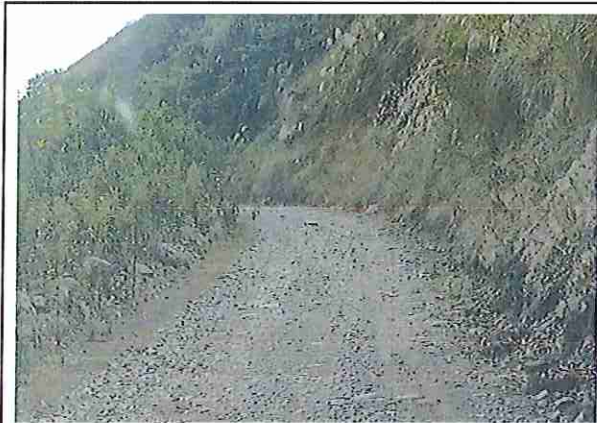
foto 229: KM 11 + 400, donde se puede observar que la capa de rodadura tiene baches y ausencia de material.

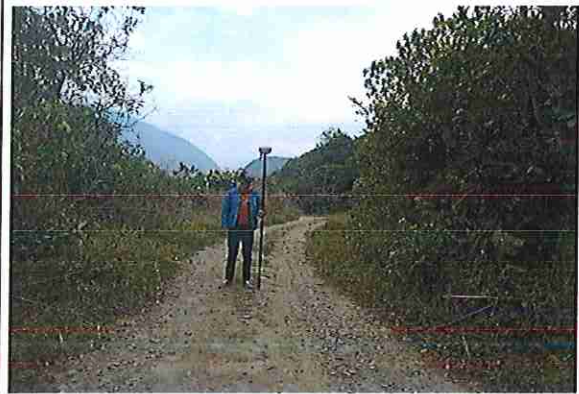
foto 230: KM 11 + 450, donde se puede observar que la capa de rodadura tiene baches y ausencia de material.

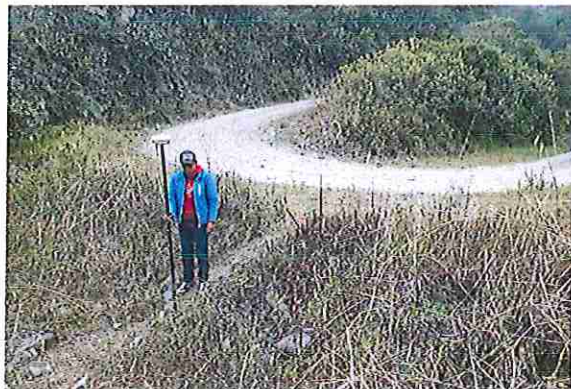
foto 231: KM 11 + 500, donde se puede observar que la capa de rodadura tiene baches y ausencia de material.

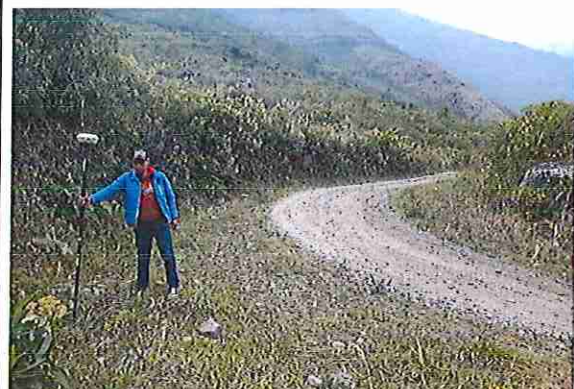
foto 232: KM 11 + 550, donde se puede observar que la capa de rodadura tiene baches y ausencia de material.

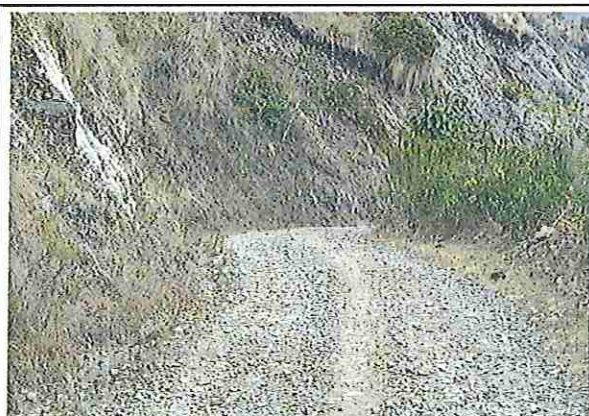
foto 233: KM 11 + 600, talud margen Izq. Ausencia de material de afirmado, con presencia de deformaciones y erosiones.

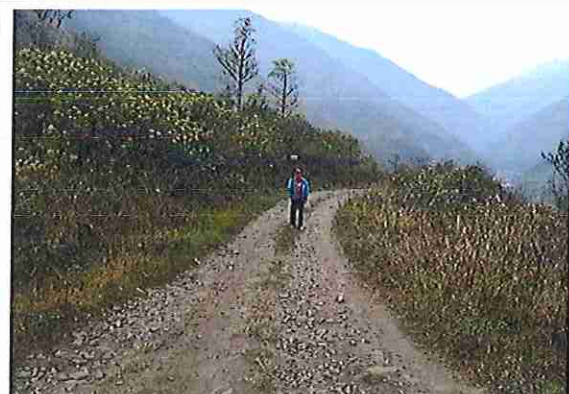
foto 234: KM 11 +650 Terreno accidentado con un ancho de superficie 4.00 m.

foto 234: KM 11 +650, talud margen Izq. Ausencia de material de afirmado, con presencia de deformaciones y erosiones.

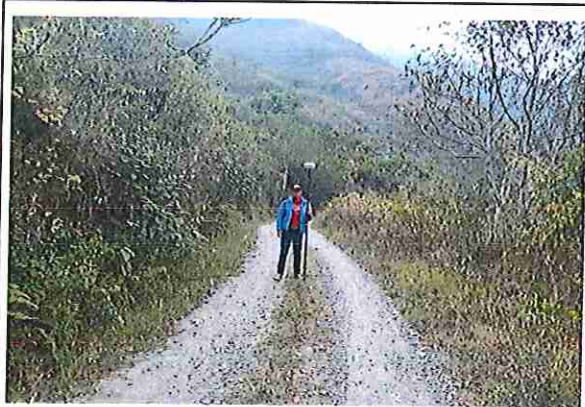
foto 235: KM 11 + 700, donde se puede observar que la capa de rodadura tiene baches y ausencia de material.

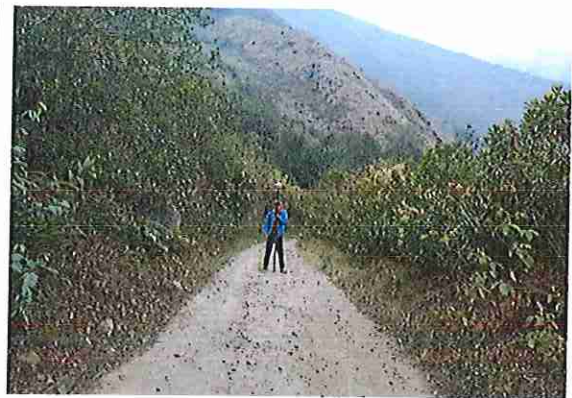
foto 236: KM 11 + 750 Terreno plano con un ancho de superficie de 4.08 m.

foto 236: KM 11 + 750, donde se puede observar que la capa de rodadura tiene baches y ausencia de material.

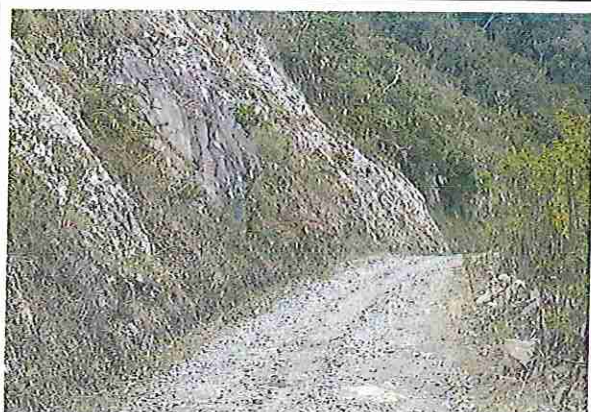
foto 237: KM 11 + 800 Terreno accidentado con un ancho de superficie 4.00 m.

foto 237: KM 11 + 800, donde se puede observar que la capa de rodadura tiene baches y ausencia de material.

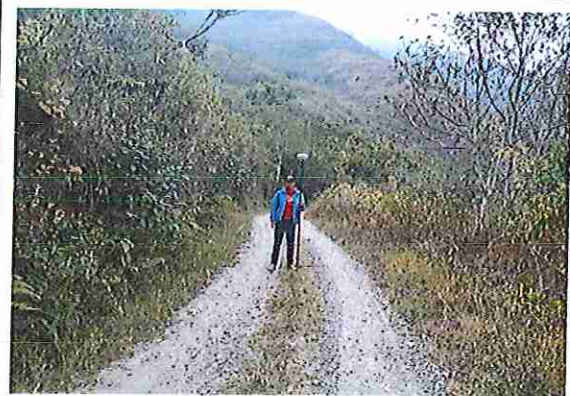
foto 238: KM 11 + 850 Terreno accidentado con un ancho de superficie 4.00 m.

foto 238: KM 11 + 850, donde se puede observar que la capa de rodadura tiene baches y ausencia de material.

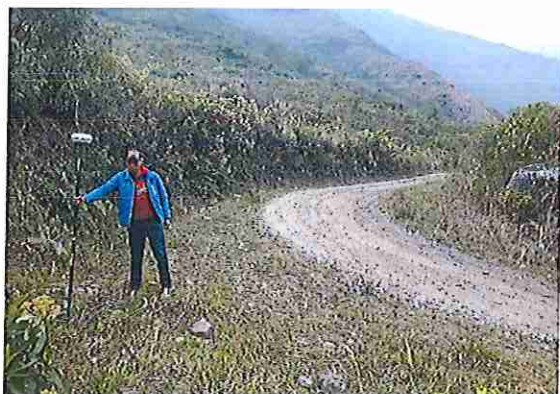
foto 239: KM 11 + 900 Terreno accidentado con un ancho de superficie 4.00 m.

foto 239: KM 11 + 900, donde se puede observar que la capa de rodadura tiene baches y ausencia de material.

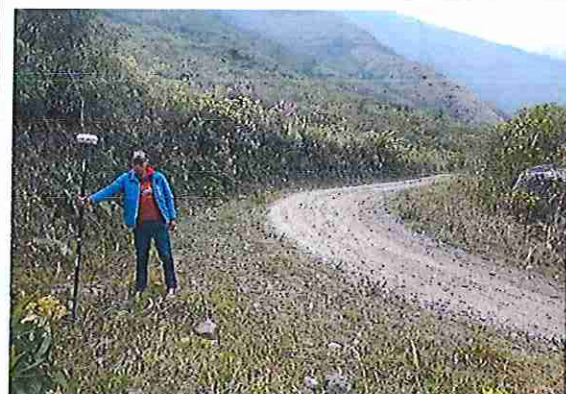
foto 240: KM 11 + 950 Terreno accidentado con un ancho de superficie 4.00 m.

foto 240: KM 11 + 950, donde se puede observar que la capa de rodadura tiene baches y ausencia de material.
