**MUNICIPALIDAD PROVINCIAL DE  
CARABAYA**

**PLAN DE TRABAJO**

**"SERVICIO DE MANTENIMIENTO DEL CAMINO VECINAL TRAMO: TRAMO VI  
QUEHUANI- CAMATANI - PUMACHACA- MAPURAYA; CARABAYA - PUNO"**

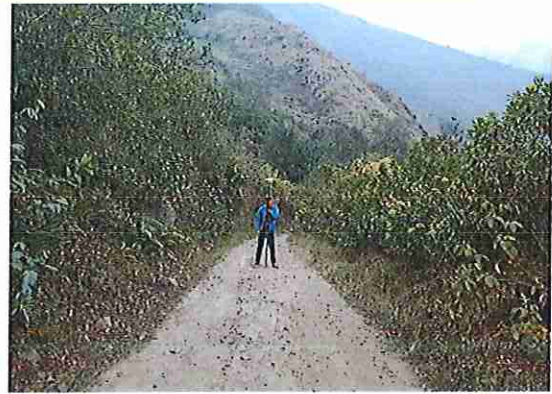
foto 242: KM 12 + 050 Terreno accidentado con un ancho de superficie 4.00 m.

foto 242: KM 12 + 050, talud margen Der. Ausencia de material de afirmado, con presencia de deformaciones y erosiones.

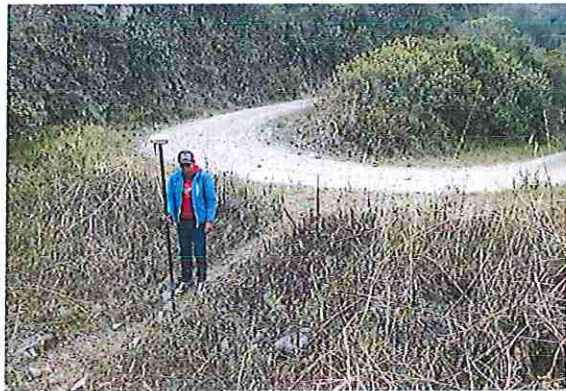
foto 243: KM 12 + 100 Terreno plano con un ancho de superficie de 4.08 m.

foto 243: KM 12 + 100, Ausencia de material de afirmado, con presencia de deformaciones y erosiones.

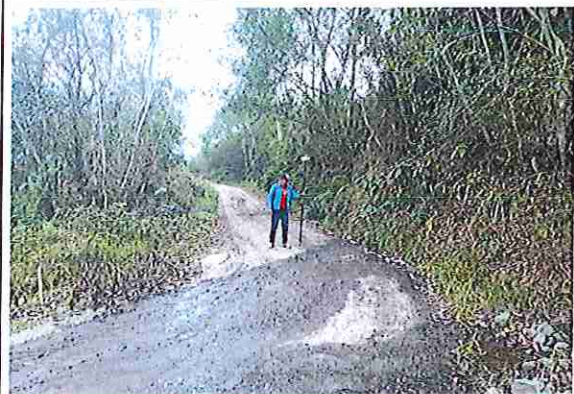
foto 244: KM 12 + 150 Terreno plano con un ancho de superficie de 4.01 m.

foto 244: KM 12 + 150, Ausencia de material de afirmado, con presencia de deformaciones y erosiones.

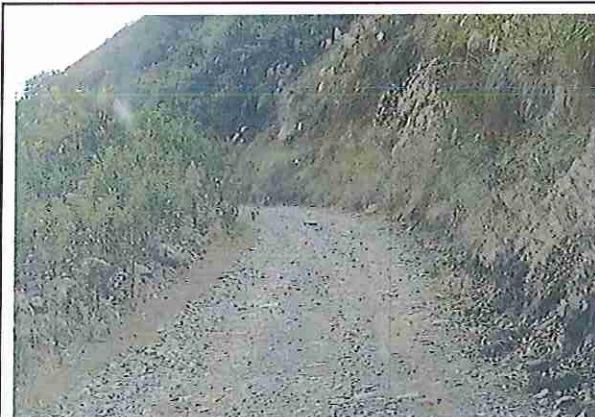
foto 245: KM 12 + 200 Terreno accidentado con un ancho de superficie 4.00 m.

foto 245: KM 12 + 200, donde se puede observar que la capa de rodadura tiene baches y ausencia de material.

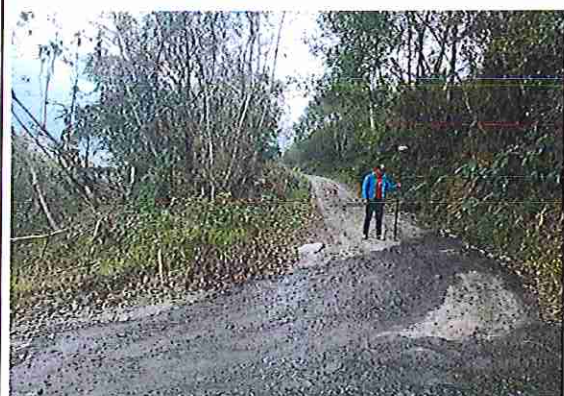
foto 246: KM 12 + 250 Terreno accidentado con un ancho de superficie 4.00 m.

foto 246: KM 12 + 250, donde se puede observar que la capa de rodadura tiene baches y ausencia de material.

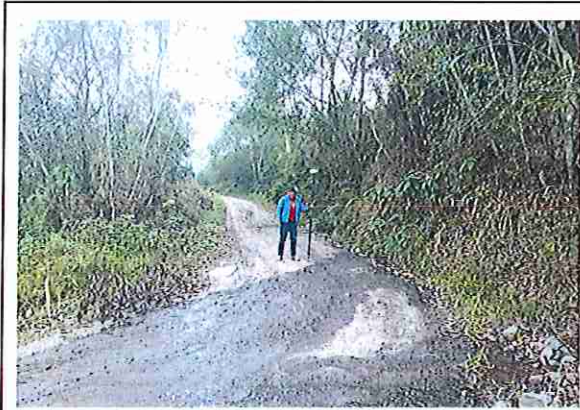
foto 247: KM 12 + 300 Terreno accidentado con un ancho de superficie 3.90 m.

foto 247: KM 12 + 300, donde se puede observar que la capa de rodadura tiene baches y ausencia de material.

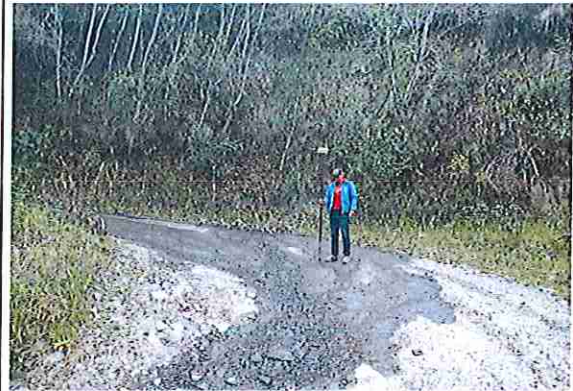
foto 248: KM 12 + 350 Terreno accidentado con un ancho de superficie 3.90 m.

foto 248: KM 12 + 350, donde se puede observar que la capa de rodadura tiene baches y ausencia de material.

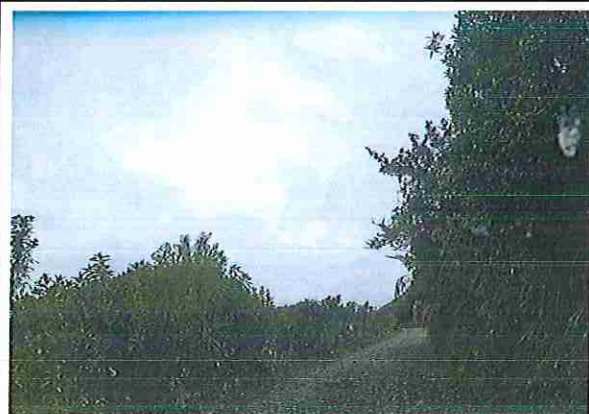
foto 249: KM 12 + 400 Terreno ondulado con un ancho de superficie 3.90 m.

foto 249: KM 12 + 400, Ausencia de material de afirmado, con presencia de deformaciones .

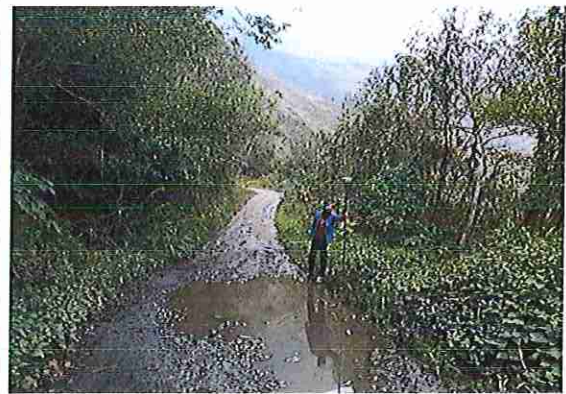
foto 250: KM 12 + 450 Terreno ondulado con un ancho de superficie 3.91 m.

foto 250: KM 12 + 450, Ausencia de material de afirmado, con presencia de deformaciones y ahuellamiento.

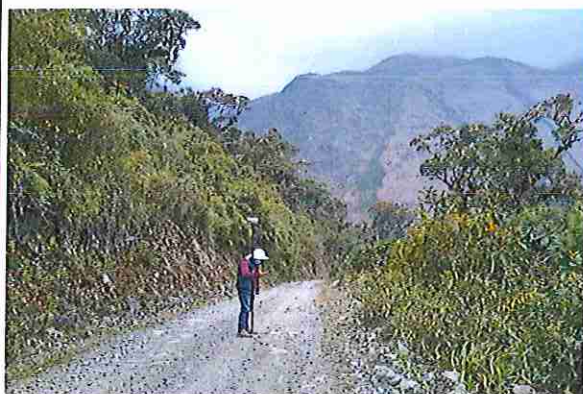
foto 251: KM 12 + 500 Terreno accidentado con un ancho de superficie 3.93 m.

foto 251: KM 12 + 500, Ausencia de material de afirmado, con presencia de deformaciones .

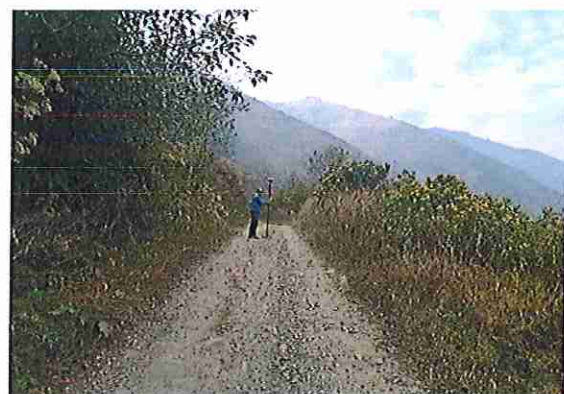
foto 252: KM 12 + 550 Terreno accidentado con un ancho de superficie 3.94 m.

foto 252: KM 12 + 550, Ausencia de material de afirmado, con presencia de deformaciones y ahuellamiento.

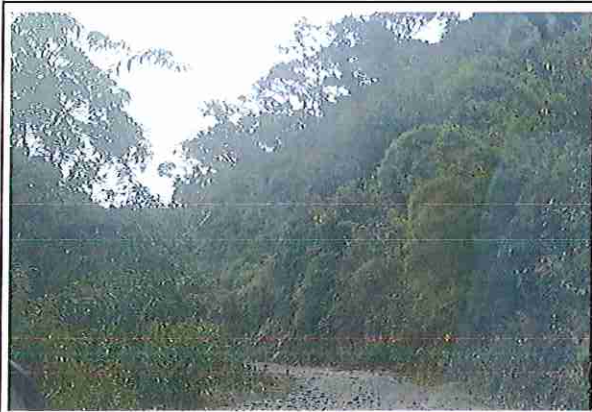
foto 253: KM 12 + 600 Terreno plano con un ancho de superficie de 4.08 m.

foto 253: KM 12 + 600, Ausencia de material de afirmado, con presencia de deformaciones .

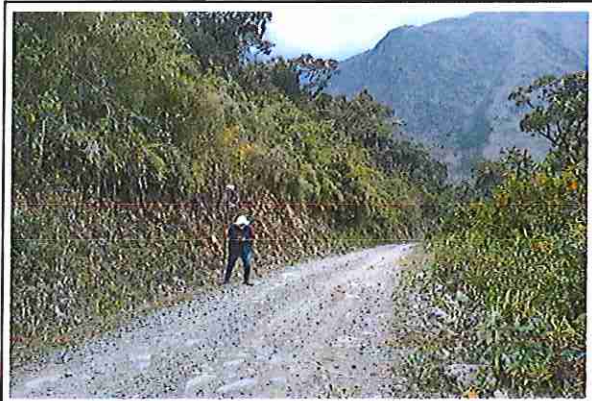
foto 254: KM 12 + 650 Terreno plano con un ancho de superficie de 4.01 m.

foto 254: KM 12 + 650, Ausencia de material de afirmado, con presencia de deformaciones y ahuellamiento.

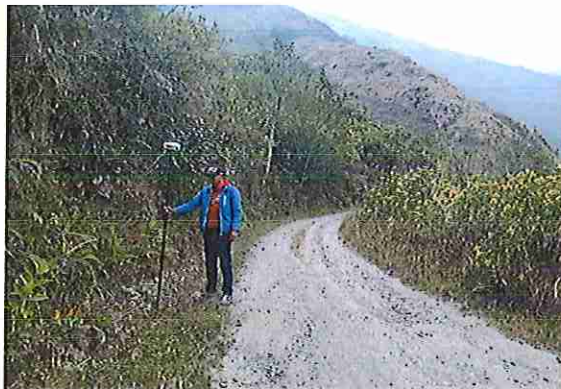
foto 255: KM 12 + 700 Terreno plano con un ancho de superficie de 4.01 m.

foto 255: KM 12 + 700, Ausencia de material de afirmado, con presencia de deformaciones .

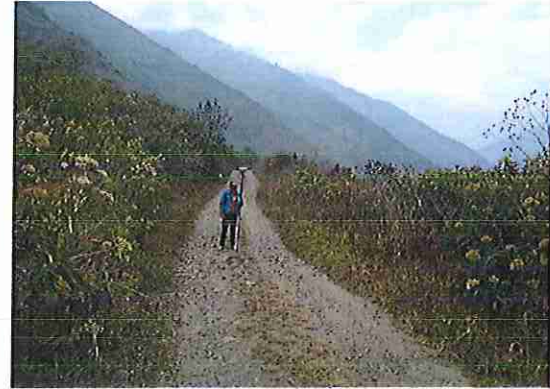
foto 256: KM 12 + 750 Terreno plano con un ancho de superficie de 4.03 m.

foto 256: KM 12 + 750, Ausencia de material de afirmado, con presencia de deformaciones y ahuellamiento.

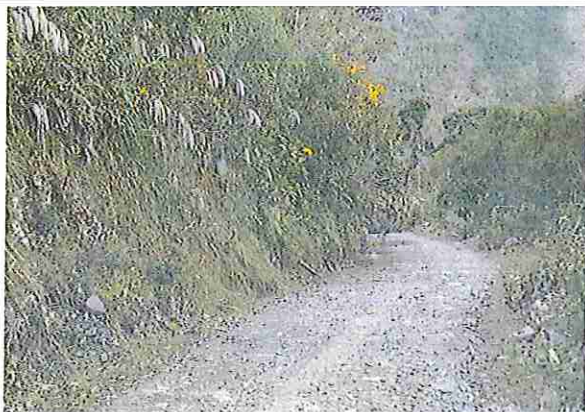
foto 257: KM 12 + 800 Terreno plano con un ancho de superficie de 4.04 m.

foto 257: KM 12 + 800, Ausencia de material de afirmado, con presencia de deformaciones y erosiones.

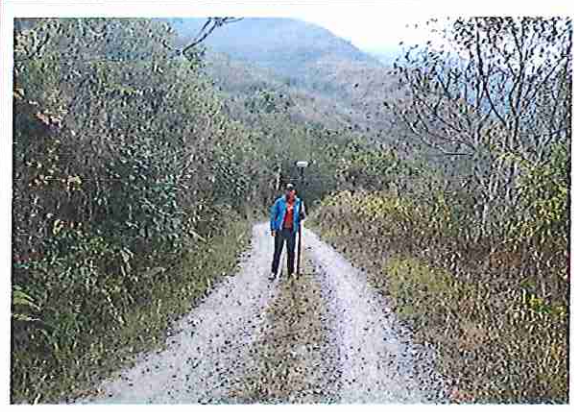
foto 258: KM 12 + 850 Terreno plano con un ancho de superficie de 4.02 m.

foto 258: KM 12 + 850, Ausencia de material de afirmado, con presencia de deformaciones y erosiones.

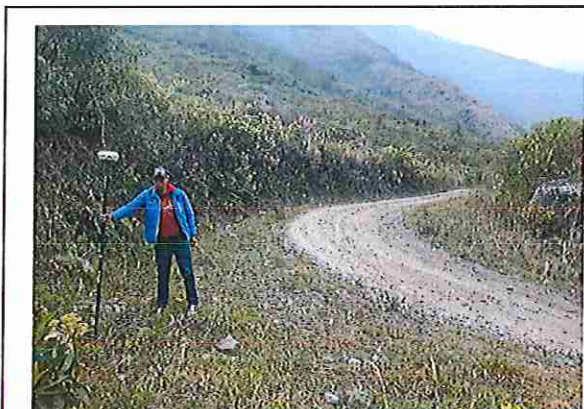
foto 259: KM 12 + 900 Terreno plano con un ancho de superficie de 4.08 m.

foto 259: KM 12 + 900, donde se puede observar que la capa de rodadura tiene baches y ausencia de material.

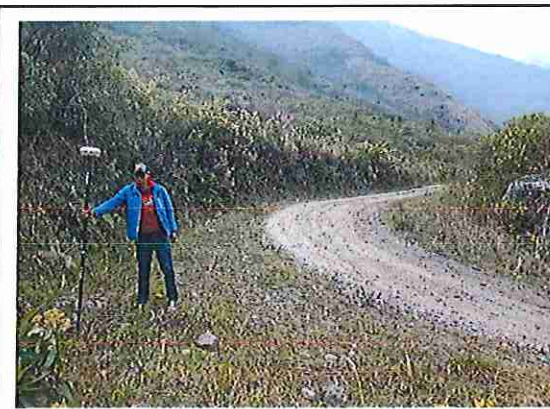
foto 260: KM 12 + 950 Terreno plano con un ancho de superficie de 4.04 m.

foto 260: KM 12 + 950, donde se puede observar que la capa de rodadura tiene baches y ausencia de material.

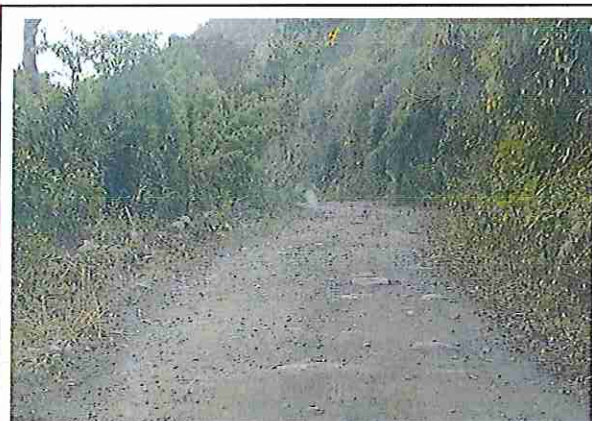
foto 261: KM 13 + 000 Terreno plano con un ancho de superficie de 4.02 m.

foto 261: KM 13 + 000, donde se puede observar que la capa de rodadura tiene baches y ausencia de material.

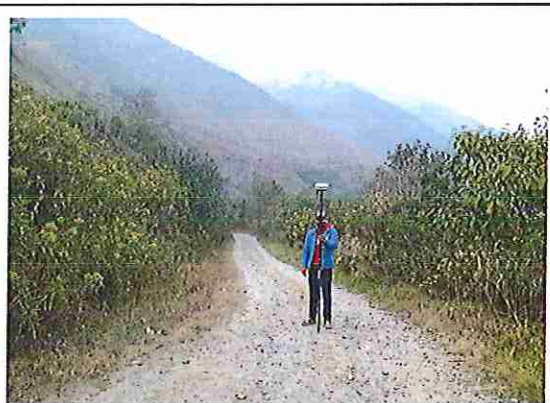
foto 262: KM 13 + 050 Terreno plano con un ancho de superficie de 4.01 m.

foto 262: KM 13 + 050, donde se puede observar que la capa de rodadura tiene baches y ausencia de material.

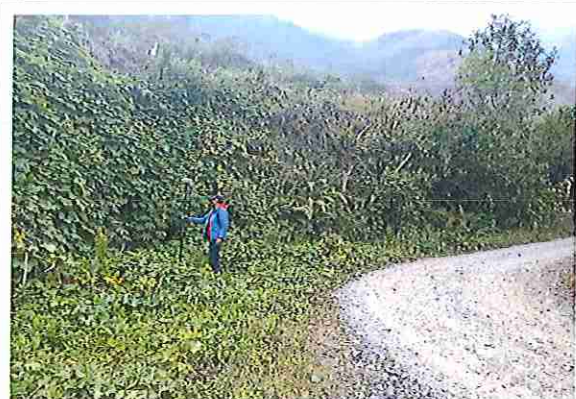
foto 263: KM 13 + 100 Terreno plano con un ancho de superficie de 4.01 m.

foto 263: KM 13 + 100, donde se puede observar que la capa de rodadura tiene baches y ausencia de material.

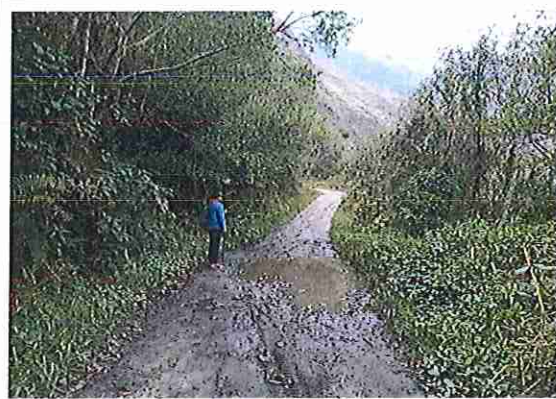
foto 264: KM 13 + 150 Terreno plano con un ancho de superficie de 4.03 m.

foto 264: KM 13 + 150, donde se puede observar que la capa de rodadura tiene baches y ausencia de material.

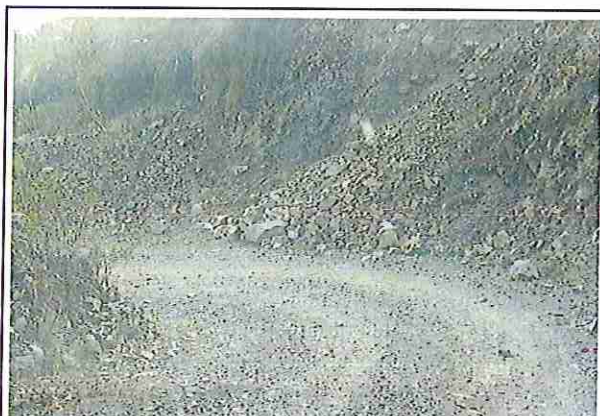
foto 265: KM 13 + 200 Terreno accidentado con un ancho de superficie de 3.98 m.

foto 265: KM 13 + 200, donde se puede observar que la capa de rodadura tiene baches y ausencia de material.

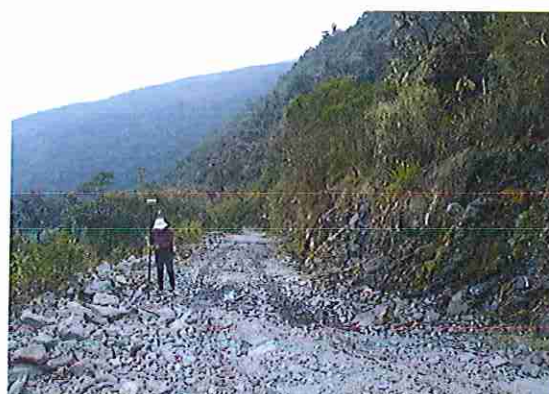
foto 266: KM 13 + 250 Terreno accidentado con un ancho de superficie de 3.99 m.

foto 266: KM 13 + 250, donde se puede observar que la capa de rodadura tiene baches y ausencia de material.

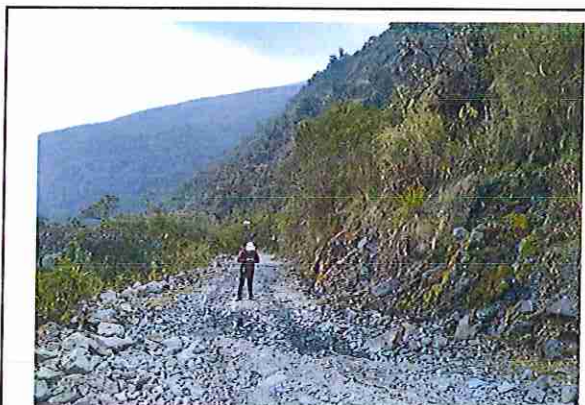
foto 267: KM 13 + 300 Terreno accidentado con un ancho de superficie de 3.95 m.

foto 267: KM 13 + 300, donde se puede observar que la capa de rodadura tiene baches y ausencia de material.

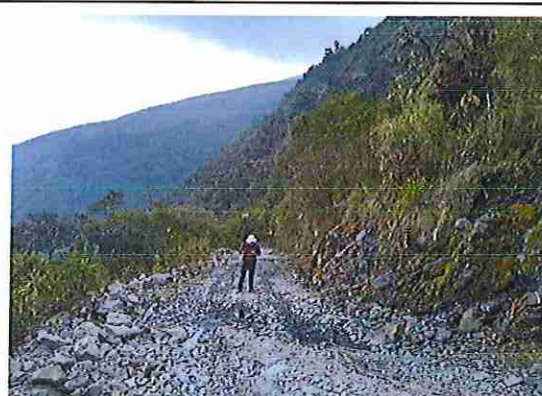
foto 268: KM 13 + 350 Terreno accidentado con un ancho de superficie de 3.98 m.

foto 268: KM 13 + 350, donde se puede observar que la capa de rodadura tiene baches y ausencia de material.

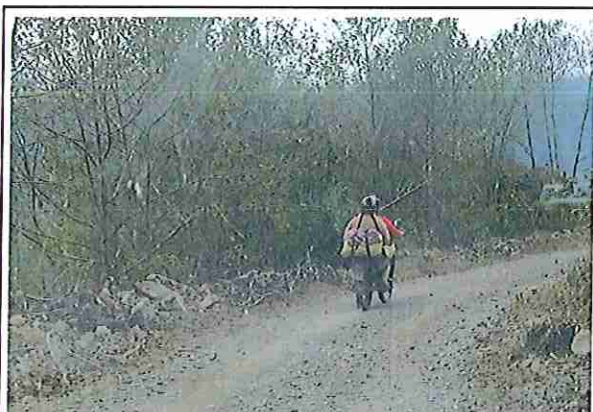
foto 269: KM 13 + 400 Terreno accidentado con un ancho de superficie de 3.97 m.

foto 269: KM 13 + 400, donde se puede observar que la capa de rodadura tiene baches y ausencia de material.

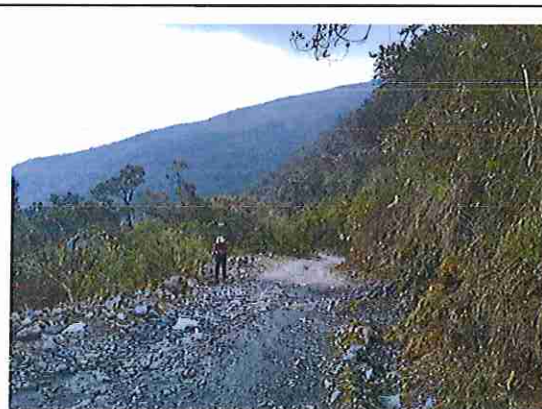
foto 270: KM 13 + 450 Terreno accidentado con un ancho de superficie de 3.96 m.

foto 270: KM 13 + 450, donde se puede observar que la capa de rodadura tiene baches y ausencia de material.

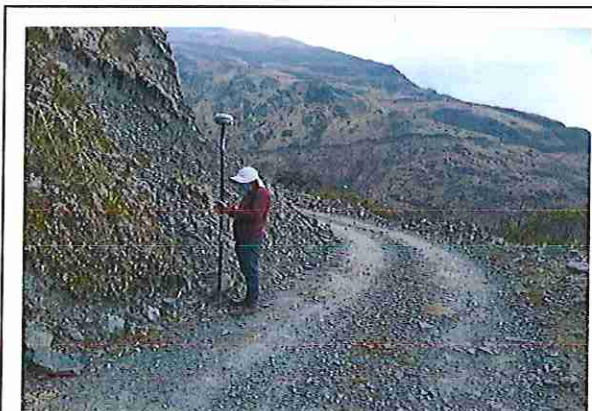
foto 271: KM 13 + 500 Terreno accidentado con un ancho de superficie de 3.94 m.

foto 271: KM 13 + 500, donde se puede observar que la capa de rodadura tiene baches y ausencia de material.

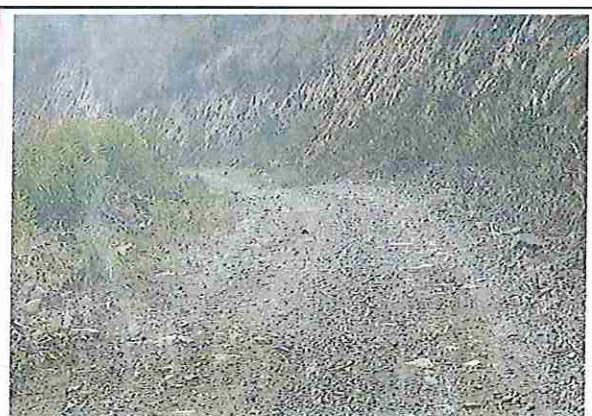
foto 273: KM 13 + 600 Terreno ondulado con un ancho de superficie de 4.06 m.

foto 273: KM 13 + 600, donde se puede observar que el camino vecinal esta encalaminado

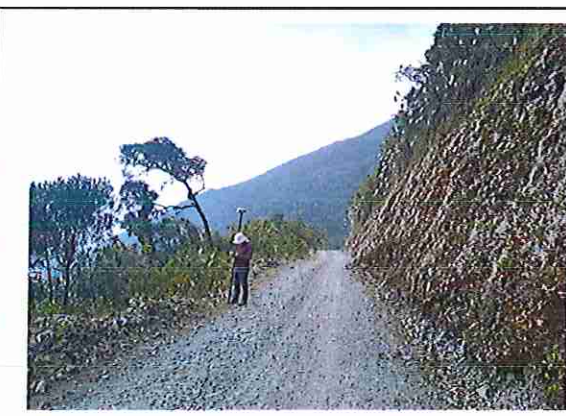
foto 274: KM 13 + 650, donde se puede observar que el camino vecinal esta encalaminado

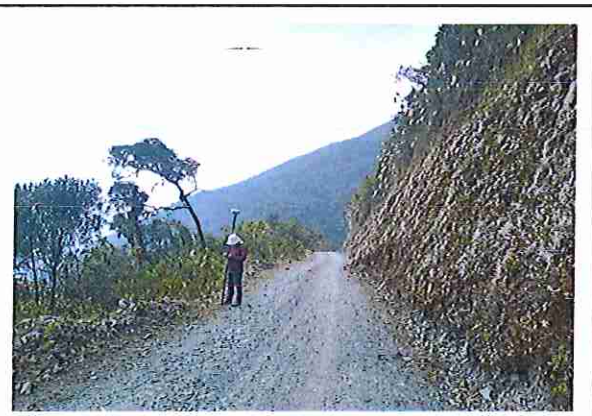
foto 275: KM 13 + 700, donde se puede observar que la capa de rodadura tiene baches y ausencia de material.

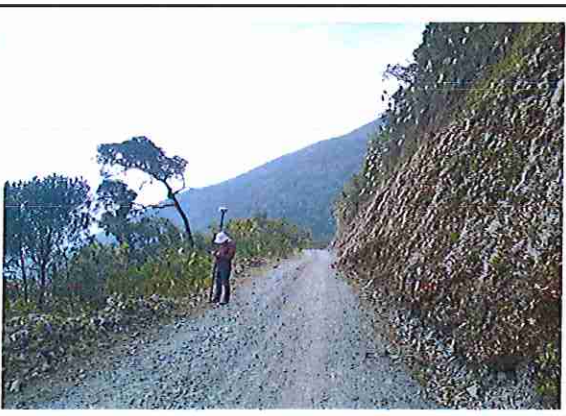
foto 276: KM 13 + 750, donde se puede observar que la capa de rodadura tiene baches y ausencia de material.

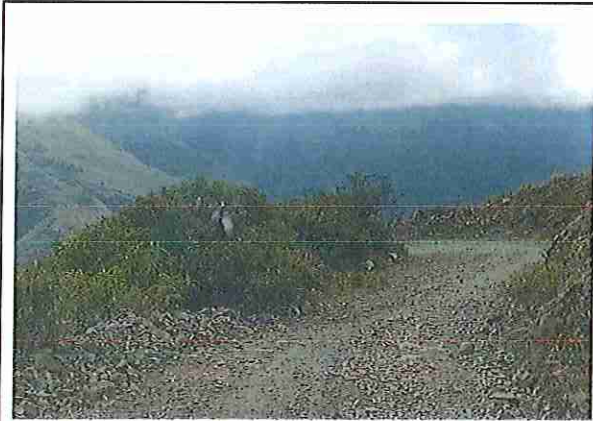
foto 277: KM 13 + 800, donde se puede observar que la capa de rodadura tiene baches y ausencia de material.

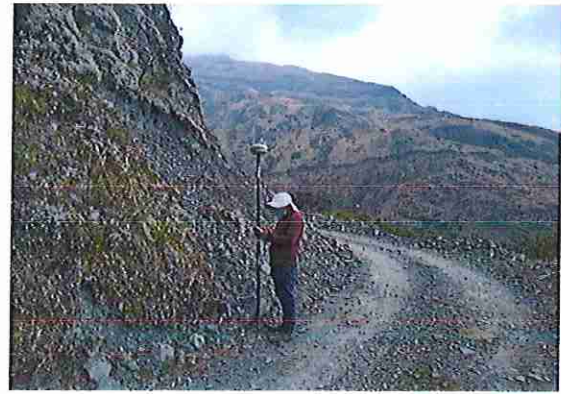
foto 278: KM 13 + 850, donde se puede observar que la capa de rodadura tiene baches y ausencia de material.

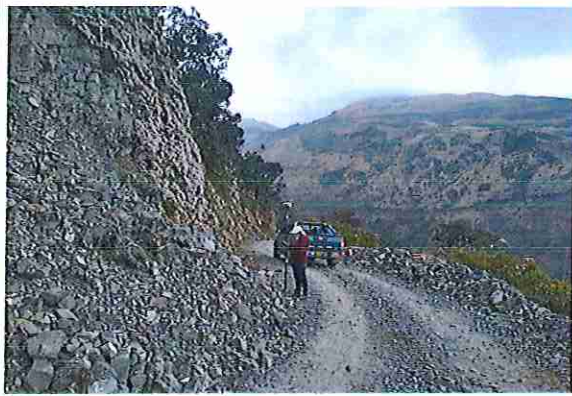
foto 279: KM 13 + 900, donde se puede observar que la capa de rodadura tiene baches y ausencia de material.

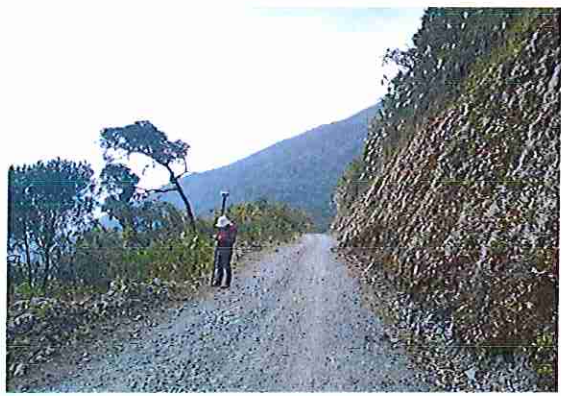
foto 280: KM 13 + 950, donde se puede observar que la capa de rodadura tiene baches y ausencia de material.

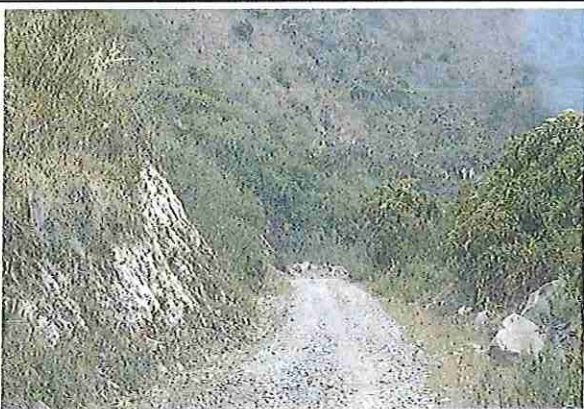
foto 281: KM 14 + 000, talud margen lsd. Ausencia de material de afirmado, con presencia de deformaciones y erosione.

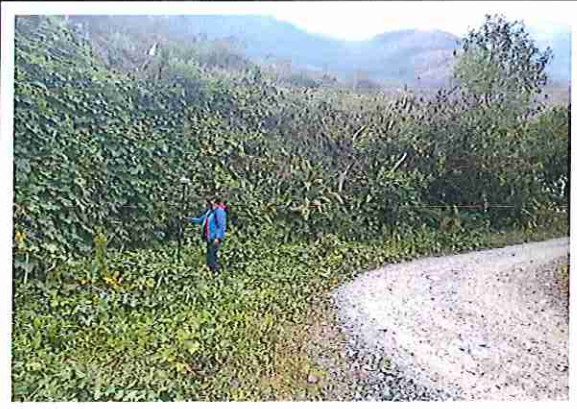
foto 282: KM 14 + 050, donde se puede observar que el camino vecinal esta encalaminado

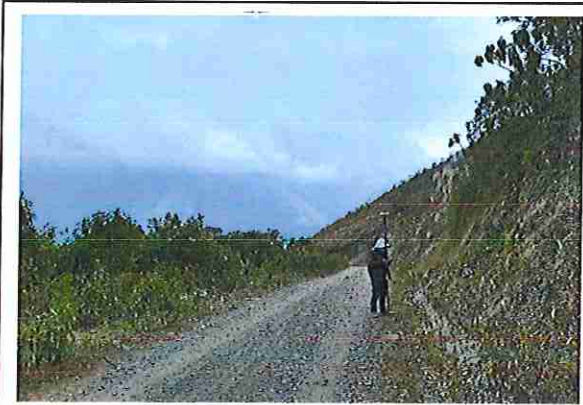
foto 283: KM 14 + 100, talud margen lsd. Ausencia de material de afirmado, con presencia de deformaciones y erosione.

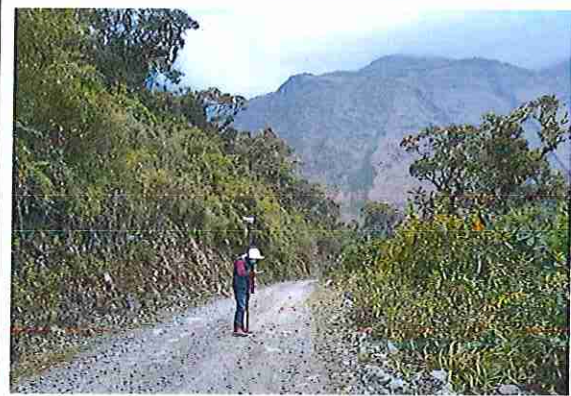
foto 284: KM 14 + 150, donde se puede observar que el camino vecinal esta encalaminado

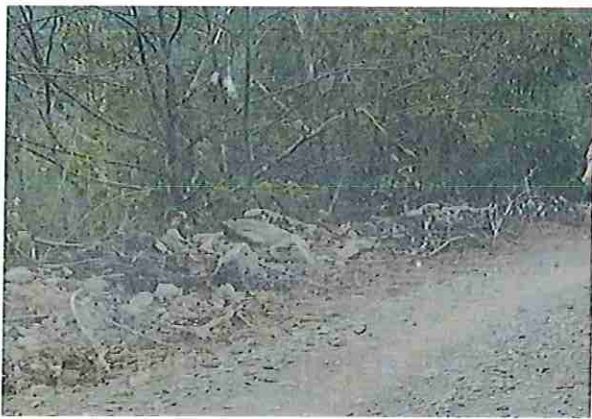
foto 285: KM 14 + 200, talud margen lsd. Ausencia de material de afirmado, con presencia de deformaciones y erosione.

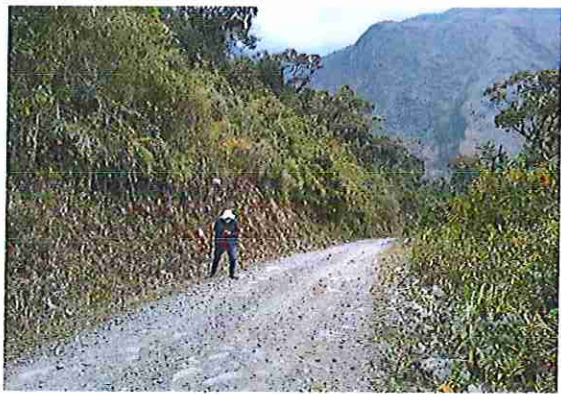
foto 286: KM 14 + 250, donde se puede observar que el camino vecinal esta encalaminado

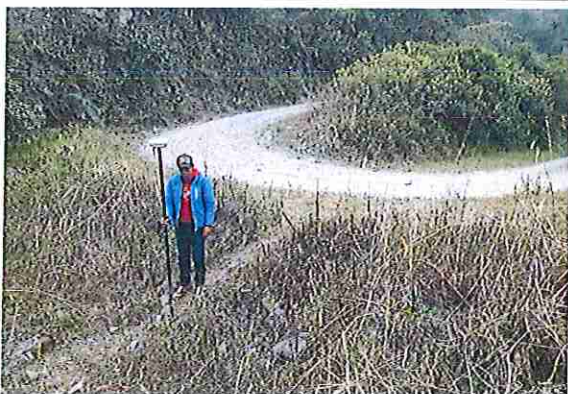
foto 287: KM 14 + 300, talud margen lsd. Ausencia de material de afirmado, con presencia de deformaciones y erosione.

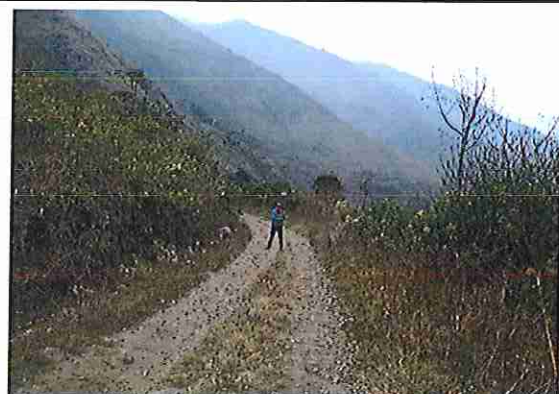
foto 288: KM 14 + 350, donde se puede observar que el camino vecinal esta encalaminado

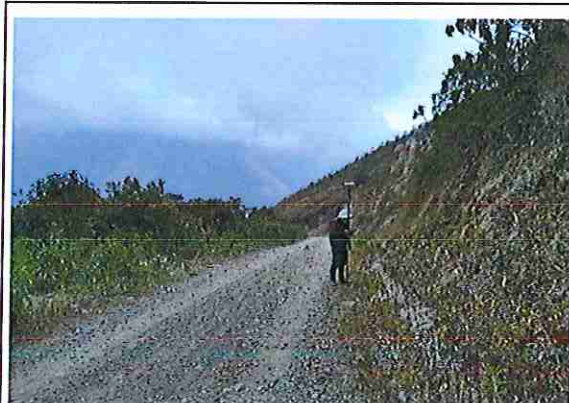
foto 290: KM 14 + 450, talud margen Der. Ausencia de material de afirmado, con presencia de deformaciones y erosione.

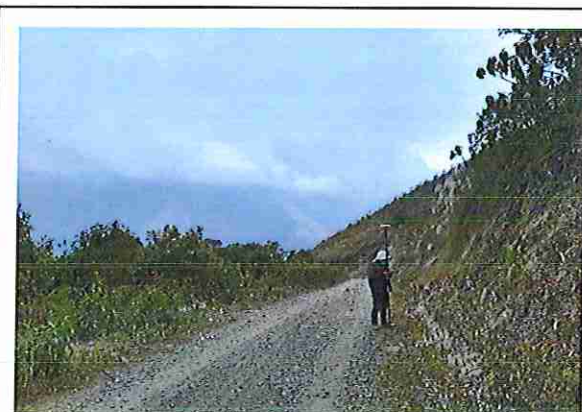
foto 291: KM 14 + 500, donde se puede observar que la capa de rodadura tiene baches y ausencia de material.

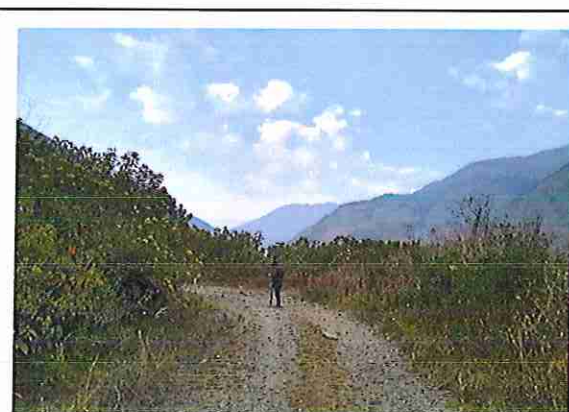
foto 292: KM 14 + 550, donde se puede observar que la capa de rodadura tiene baches y ausencia de material.

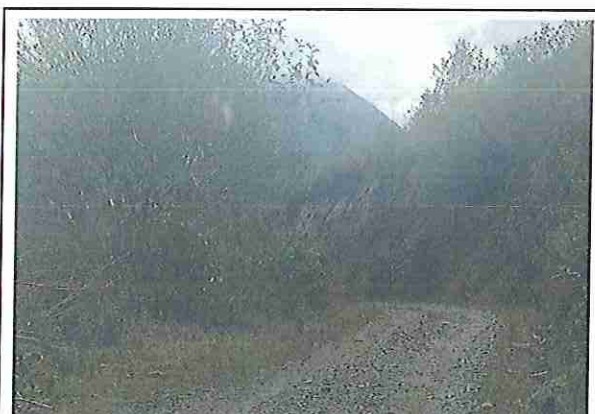
foto 293: KM 14 + 600, donde se puede observar que la capa de rodadura tiene baches y ausencia de material.

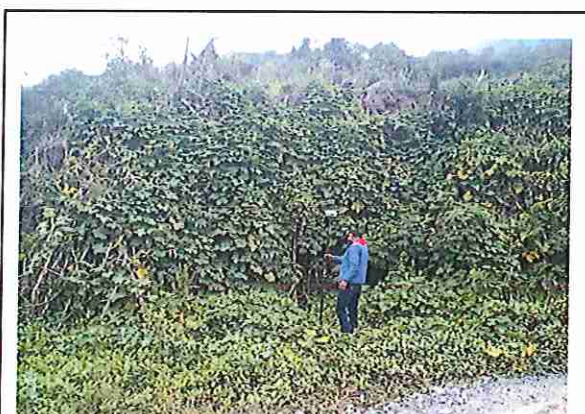
foto 294: KM 14 + 650, donde se puede observar que la capa de rodadura tiene baches y ausencia de material.

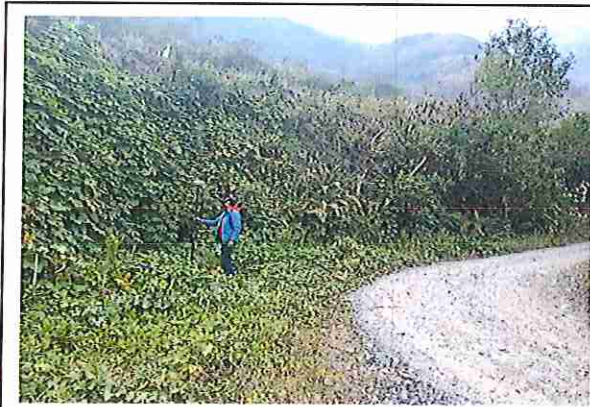
foto 295: KM 14 + 700, donde se puede observar que la capa de rodadura tiene baches y ausencia de material.

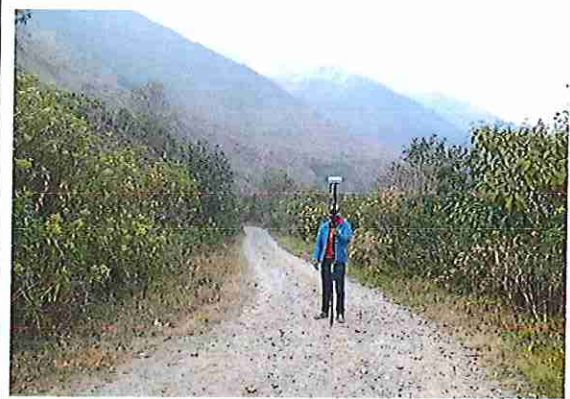
foto 296: KM 14 + 750, donde se puede observar que la capa de rodadura tiene baches y ausencia de material.

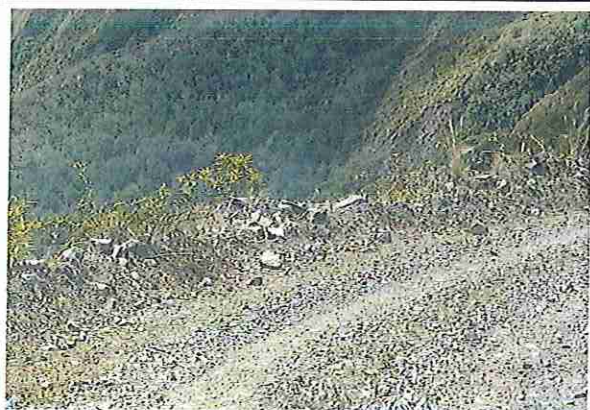
foto 297: KM 14 + 800, Ausencia de material de afirmado, con presencia de deformaciones y ahuellamiento.

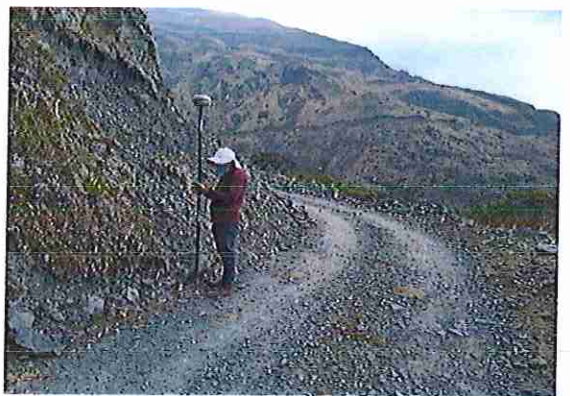
foto 298: KM 14 + 850, talud margen Izq. Ausencia de material de afirmado, con presencia de deformaciones y erosione.

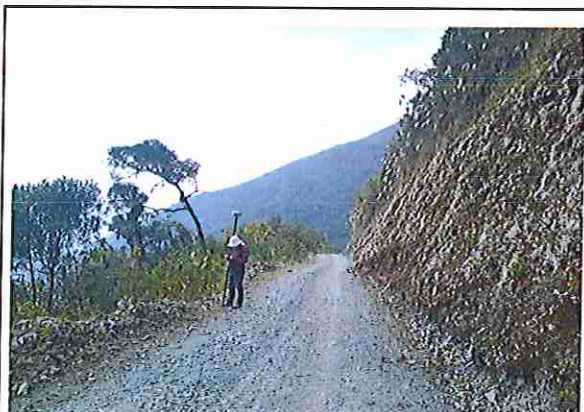
foto 299: KM 14 + 900, Ausencia de material de afirmado, con presencia de deformaciones y ahuellamiento.

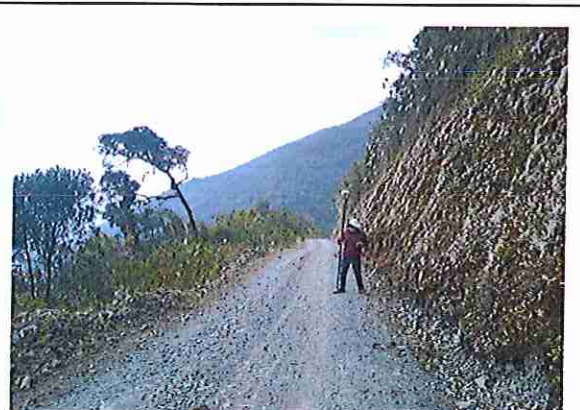
foto 300: KM 14 + 950, talud margen Der. Ausencia de material de afirmado, con presencia de deformaciones y erosione.

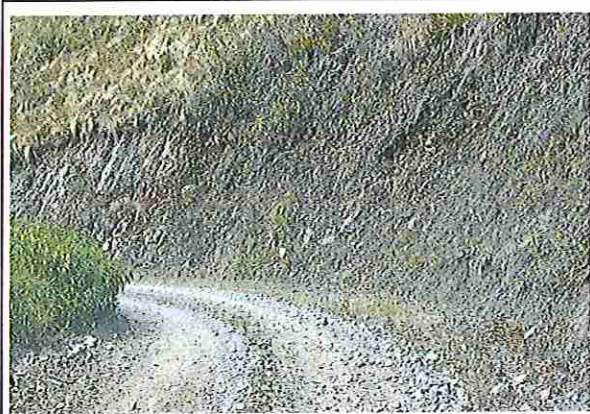
foto 301: KM 15 + 000, donde se puede observar que la capa de rodadura tiene baches y ausencia de material.

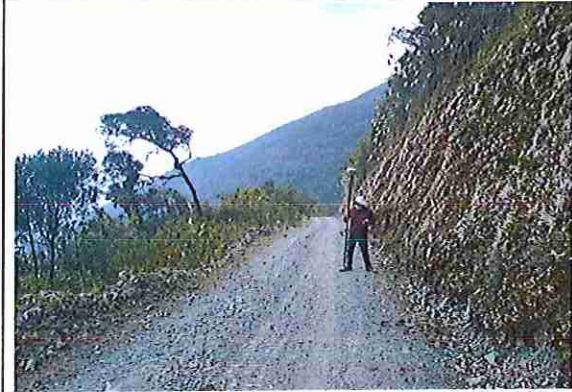
foto 302: KM 15+ 050, donde se puede observar que la capa de rodadura tiene baches y ausencia de material.

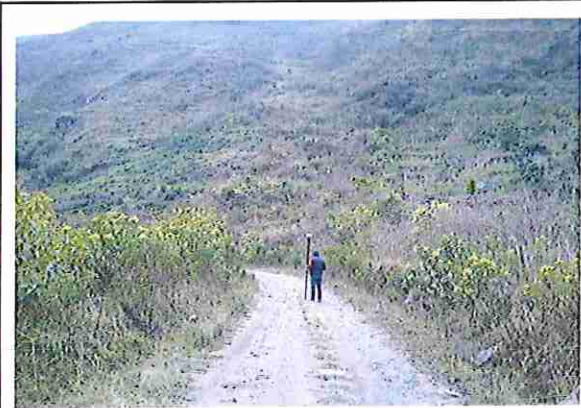
foto 303: KM 15 + 100, donde se puede observar que la capa de rodadura tiene baches y ausencia de material.

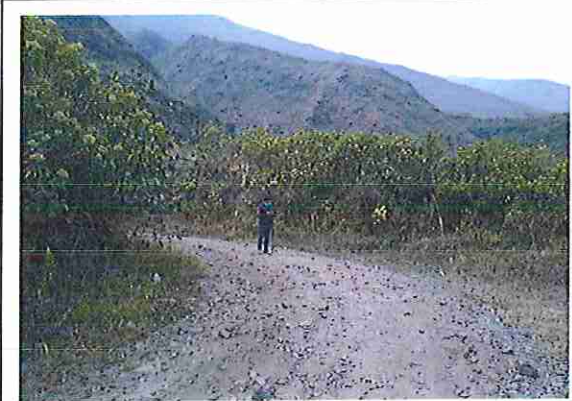
foto 304: KM 15+ 150, donde se puede observar que la capa de rodadura tiene baches y ausencia de material.

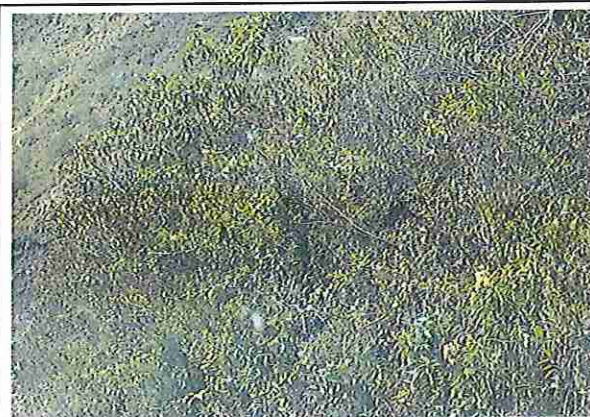
foto 305: KM 15 + 200, Ausencia de material de afirmado, con presencia de deformaciones y erosiones

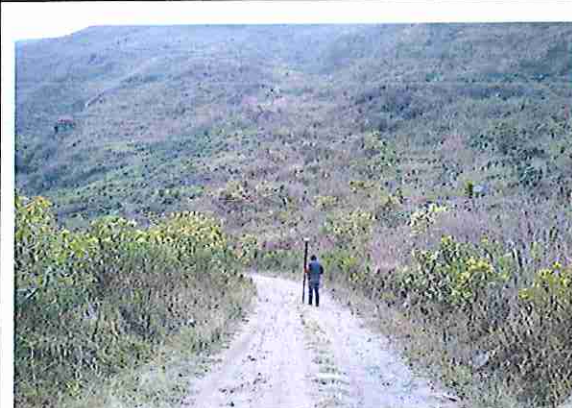
foto 306: KM 15 + 250, Ausencia de material de afirmado, con presencia de deformaciones y erosiones

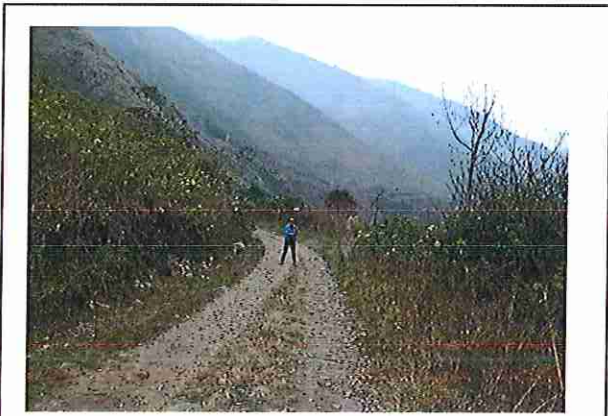
foto 307: KM 15 + 300, Ausencia de material de afirmado, con presencia de deformaciones y erosiones

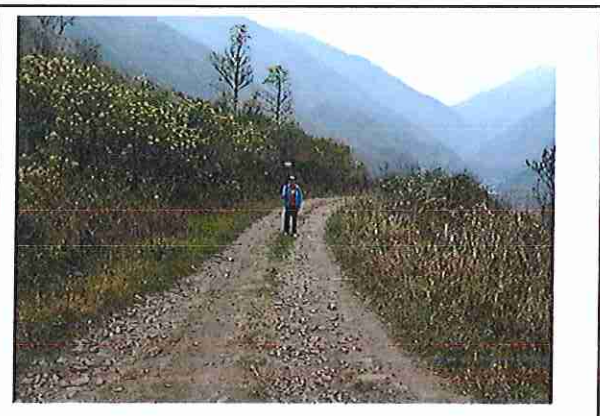
foto 308: KM 15 + 350, Ausencia de material de afirmado, con presencia de deformaciones y erosiones

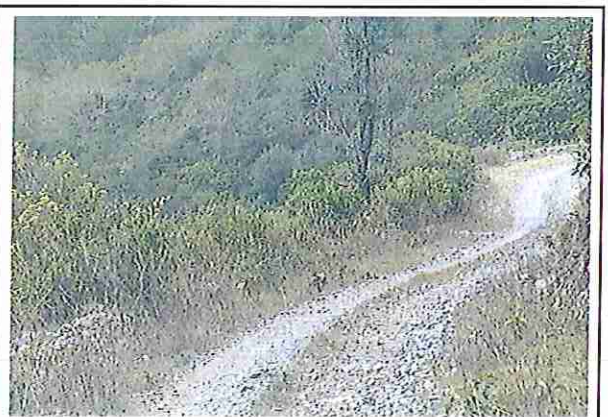
foto 309: KM 15 + 400, Ausencia de material de afirmado, con presencia de deformaciones y erosiones

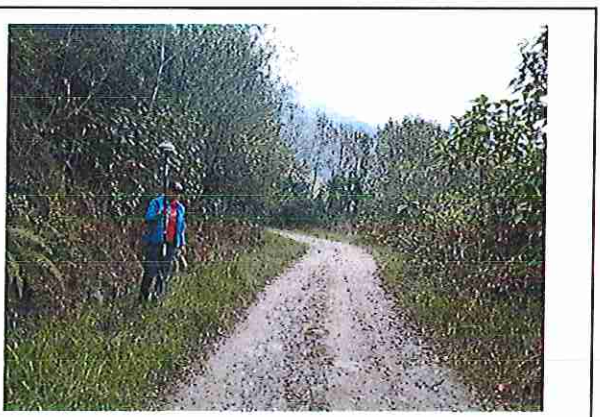
foto 310: KM 15 + 450, Ausencia de material de afirmado, con presencia de deformaciones y erosiones

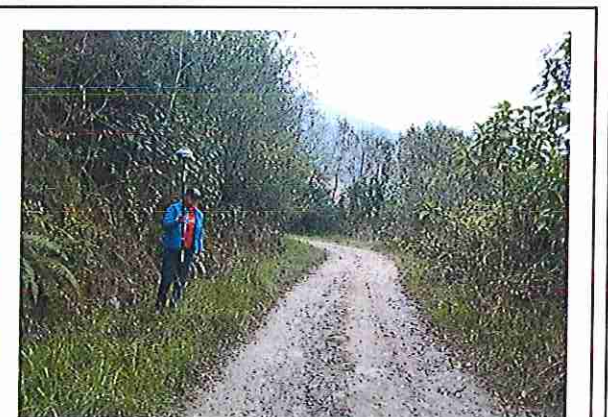
foto 311: KM 15 + 500, Ausencia de material de afirmado, con presencia de deformaciones y erosiones

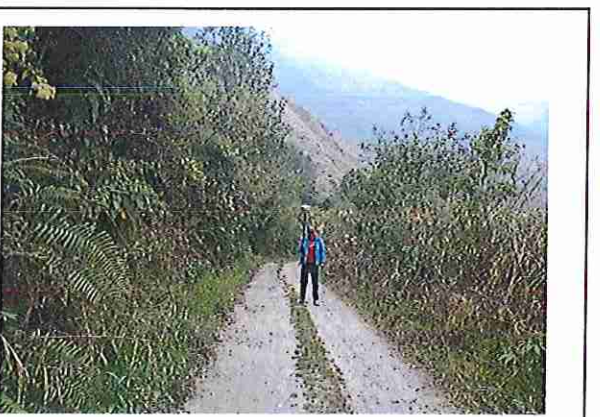
foto 312: KM 15 + 550, Ausencia de material de afirmado, con presencia de deformaciones y erosiones

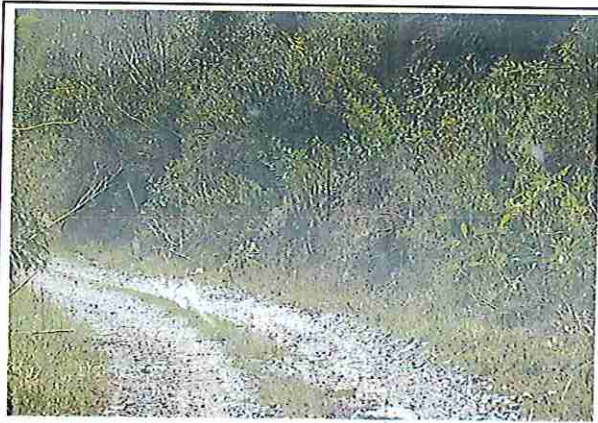
foto 313: KM 15 + 600, Ausencia de material de afirmado, con presencia de deformaciones y erosione

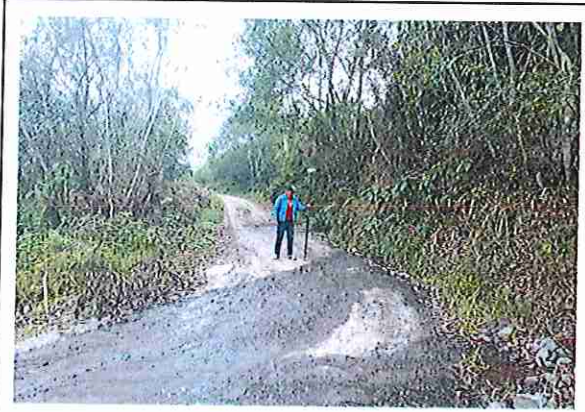
foto 314: KM 15 + 650, Ausencia de material de afirmado, con presencia de deformaciones y erosione

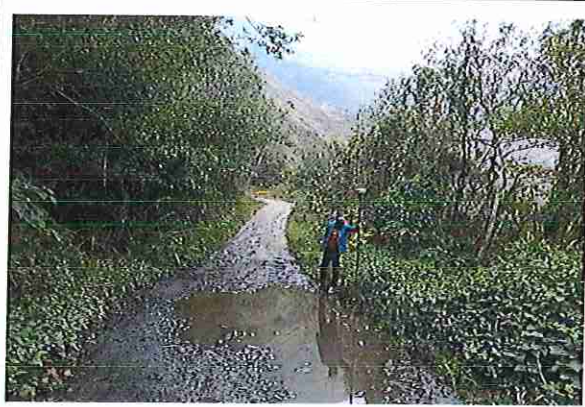
foto 315: KM 15 + 700, Ausencia de material de afirmado, con presencia de deformaciones y erosiones

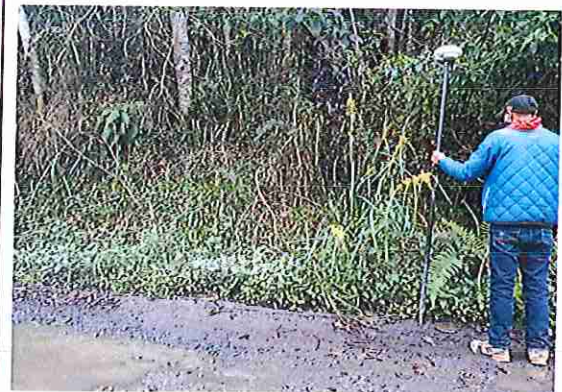
foto 316: KM 15 + 750, Ausencia de material de afirmado, con presencia de deformaciones y erosiones

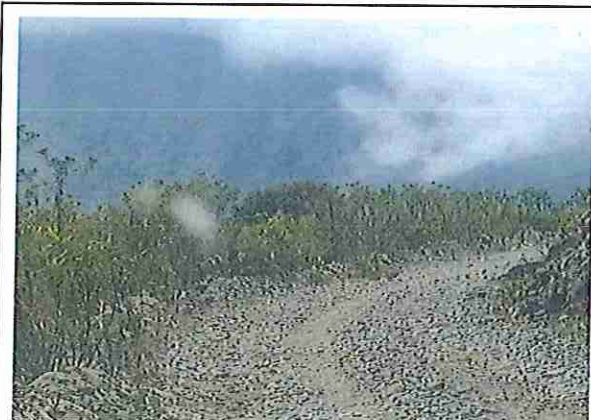
foto 317: KM 15 + 800, Ausencia de material de afirmado, con presencia de deformaciones y erosiones

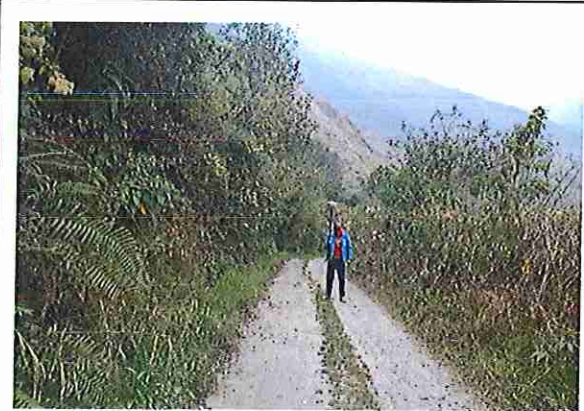
foto 318: KM 15 + 850, Ausencia de material de afirmado, con presencia de deformaciones y erosione

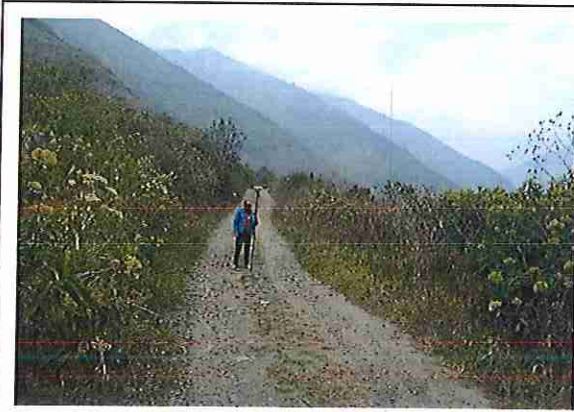
foto 319: KM 15 + 900, Ausencia de material de afirmado, con presencia de deformaciones y erosiones

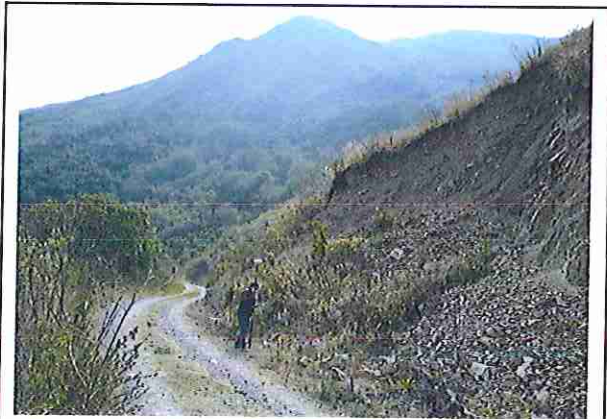
foto 320: KM 15 + 950, Ausencia de material de afirmado, con presencia de deformaciones y erosiones

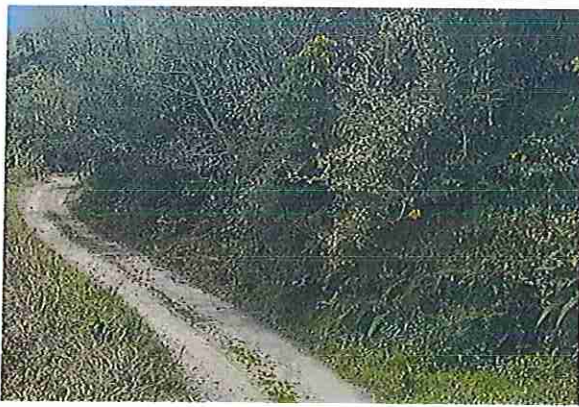
foto 321: KM 16 + 000, Ausencia de material de afirmado, con presencia de deformaciones y erosiones

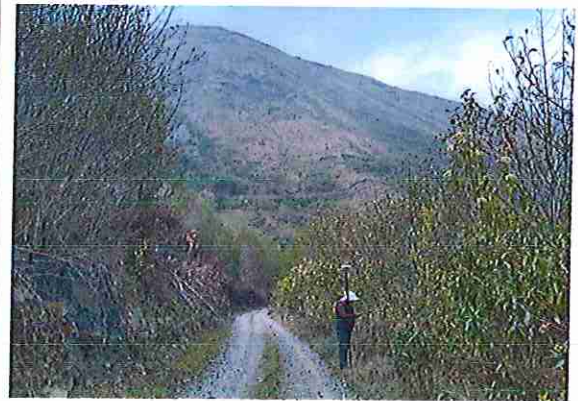
foto 322: KM 16 + 050, Ausencia de material de afirmado, con presencia de deformaciones y erosiones

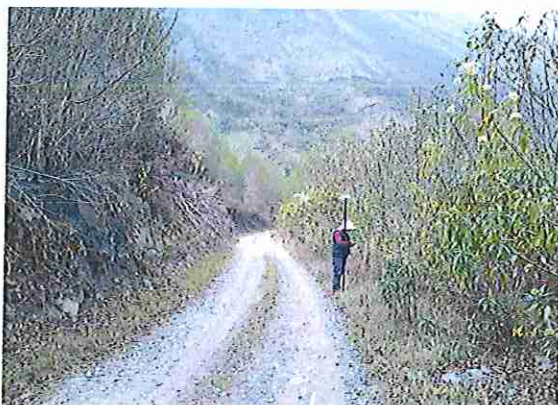
foto 323: KM 16 + 100, Ausencia de material de afirmado, con presencia de deformaciones y erosiones

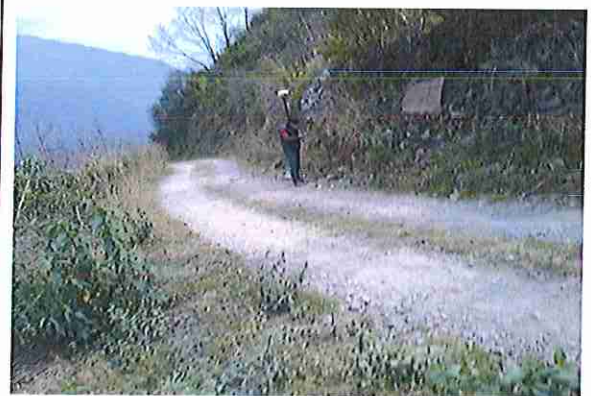
foto 324: KM 16 + 150, Ausencia de material de afirmado, con presencia de deformaciones y erosiones

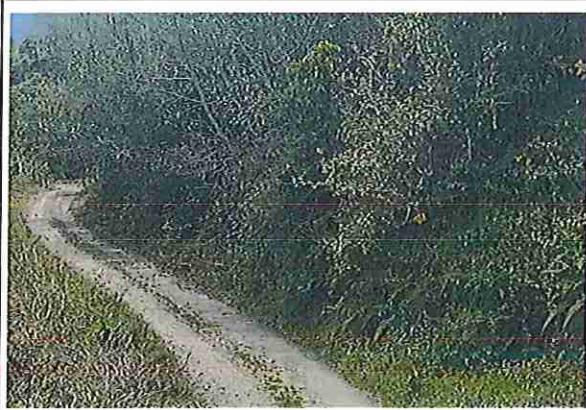
foto 325: KM 16 + 200, Ausencia de material de afirmado, con presencia de deformaciones y erosiones

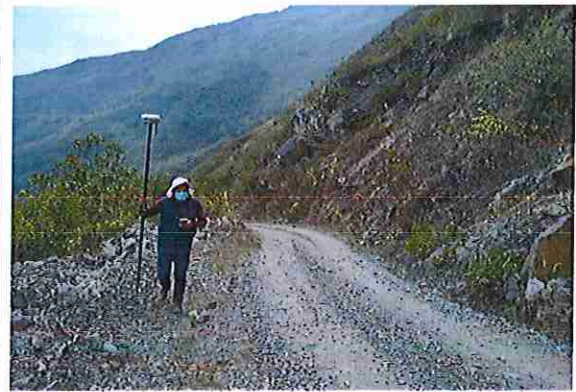
foto 326: KM 16 + 250, Ausencia de material de afirmado, con presencia de deformaciones y erosiones

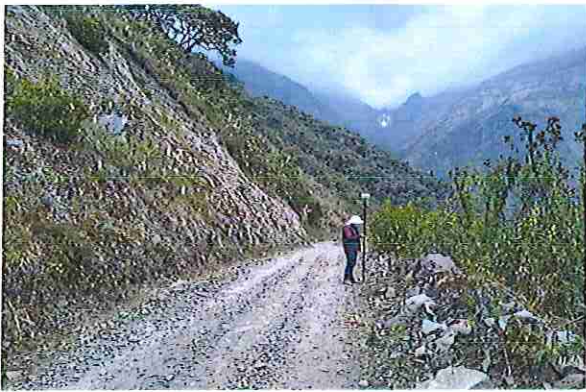
foto 327: KM 16 + 300, Ausencia de material de afirmado, con presencia de deformaciones y erosiones
