**MUNICIPALIDAD PROVINCIAL DE  
CARABAYA**

**PLAN DE TRABAJO**

**"SERVICIO DE MANTENIMIENTO DEL CAMINO VECINAL TRAMO: TRAMO VI  
QUEHUANI- CAMATANI - PUMACHACA- MAPURAYA; CARABAYA - PUNO"**

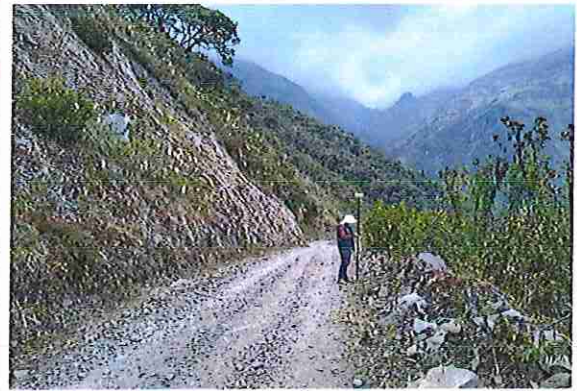
foto 328: KM 16 + 350, Ausencia de material de afirmado, con presencia de deformaciones y erosiones

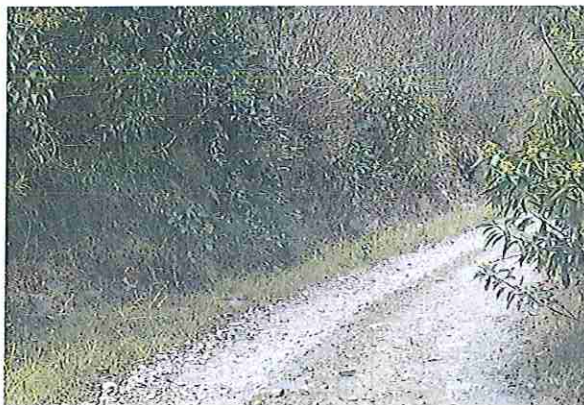
foto 329: KM 16 + 400, Ausencia de material de afirmado, con presencia de deformaciones y erosiones.

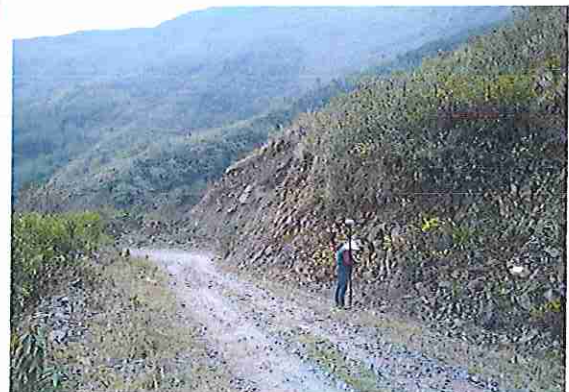
foto 330: KM 16 + 450, Ausencia de material de afirmado, con presencia de deformaciones y ahuellamiento.

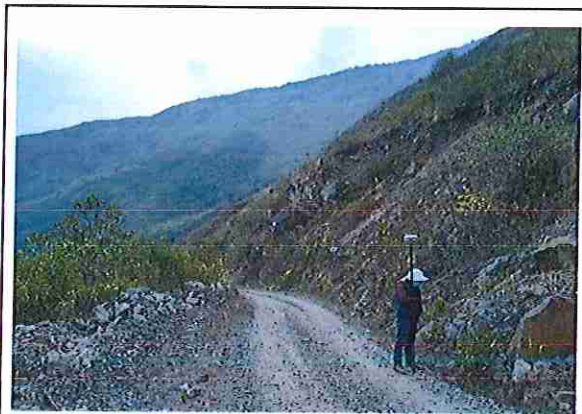
foto 332: KM 16 + 550, Ausencia de material de afirmado, con presencia de deformaciones y ahuellamiento.

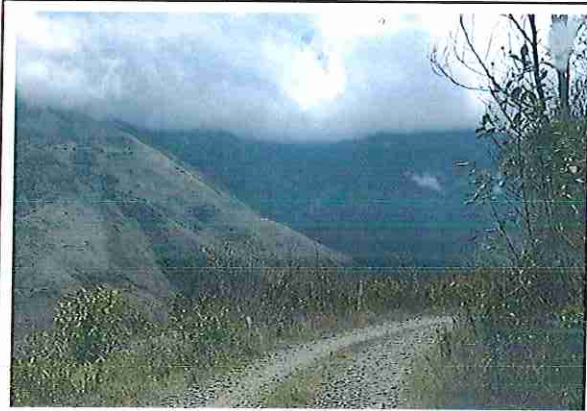
foto 333: KM 16 + 600, Ausencia de material de afirmado, con presencia de deformaciones y erosiones.

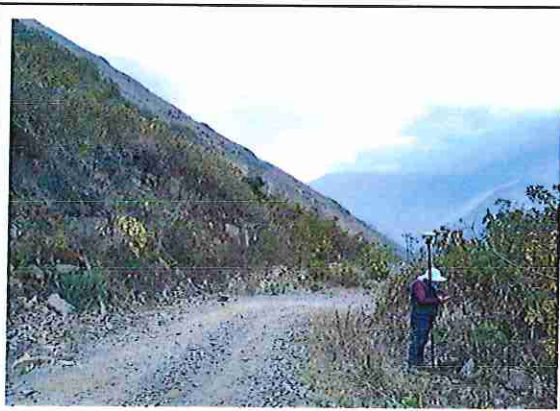
foto 334: KM 16 + 650, Ausencia de material de afirmado, con presencia de deformaciones y ahuellamiento.

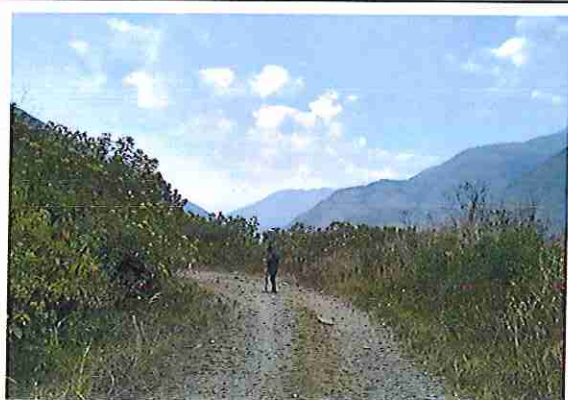
foto 335: KM 16 + 700, Ausencia de material de afirmado, con presencia de deformaciones y erosiones.

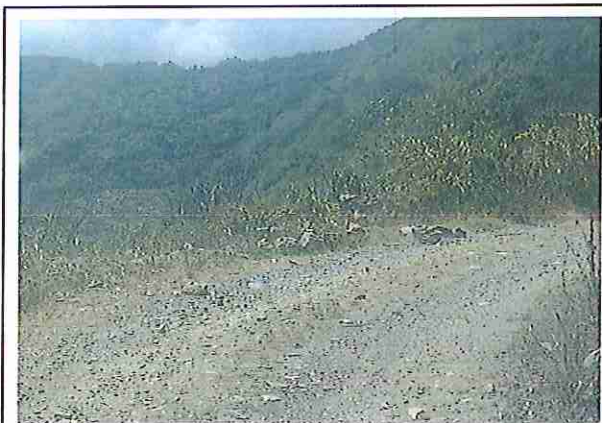
foto 337: KM 16 + 800, Ausencia de material de afirmado, con presencia de deformaciones y erosiones.

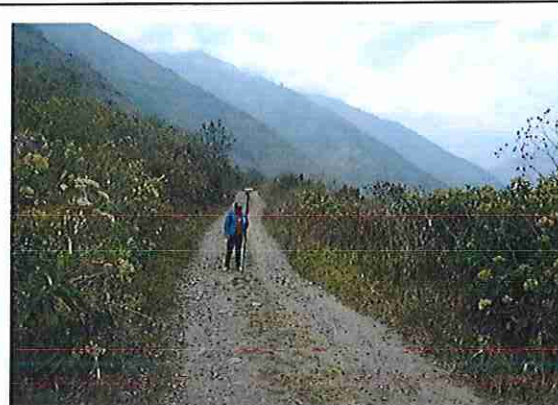
foto 338: KM 16 + 850, Ausencia de material de afirmado, con presencia de deformaciones y ahuellamiento.

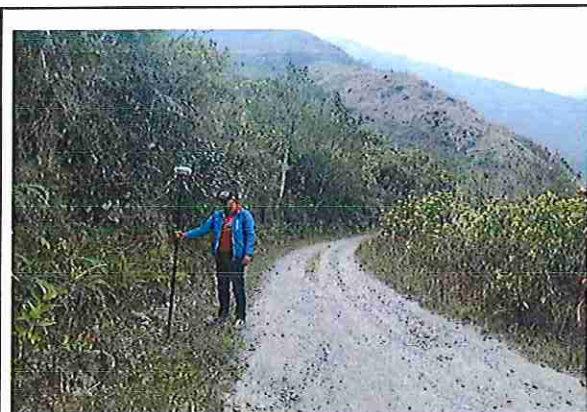
foto 339: KM 16 + 900, Ausencia de material de afirmado, con presencia de deformaciones y erosiones.

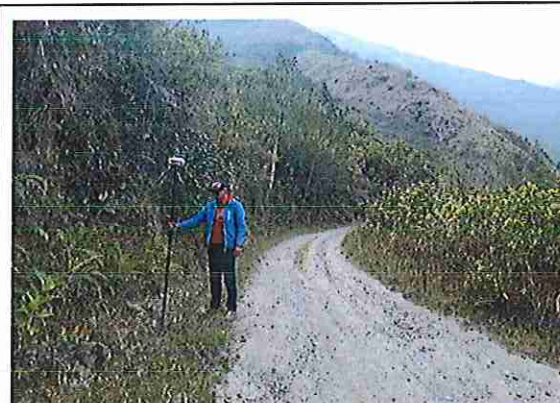
foto 340: KM 16 + 950, Ausencia de material de afirmado, con presencia de deformaciones y ahuellamiento.

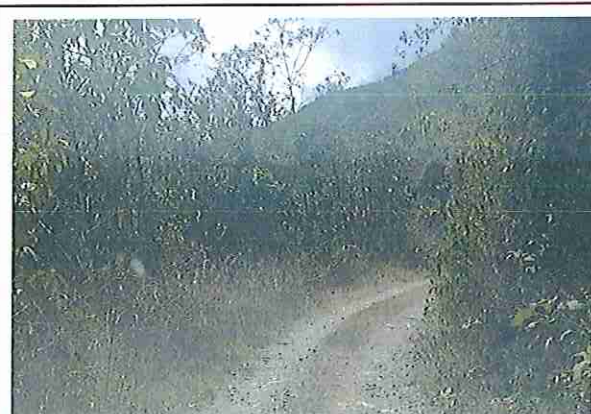
foto 341: KM 17 + 000, Ausencia de material de afirmado, con presencia de deformaciones y erosiones.

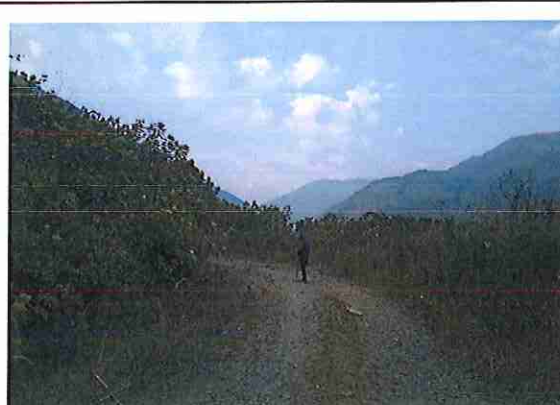
foto 342: KM 17 + 050, Ausencia de material de afirmado, con presencia de deformaciones y ahuellamiento.

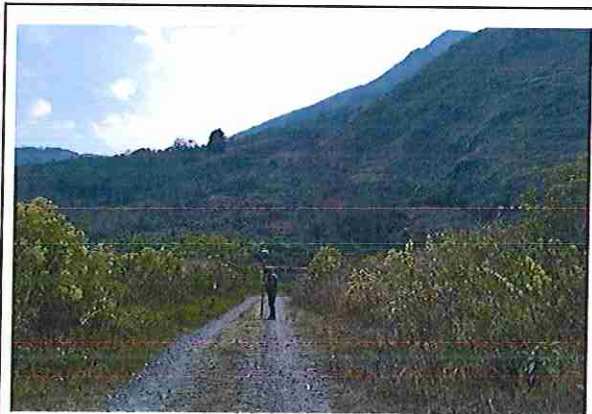
foto 343: KM 17 + 100, Ausencia de material de afirmado, con presencia de deformaciones y erosiones.

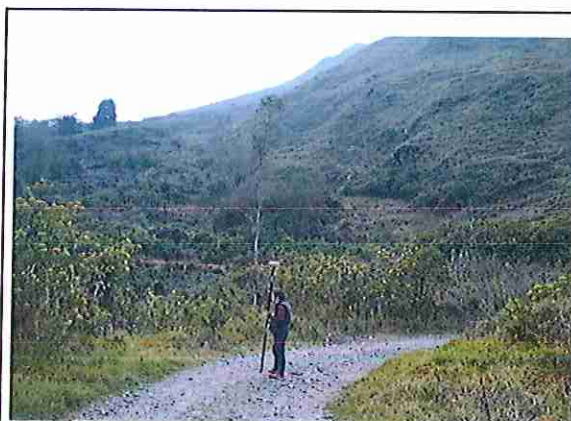
foto 344: KM 17 + 150, Ausencia de material de afirmado, con presencia de deformaciones y ahuellamiento.

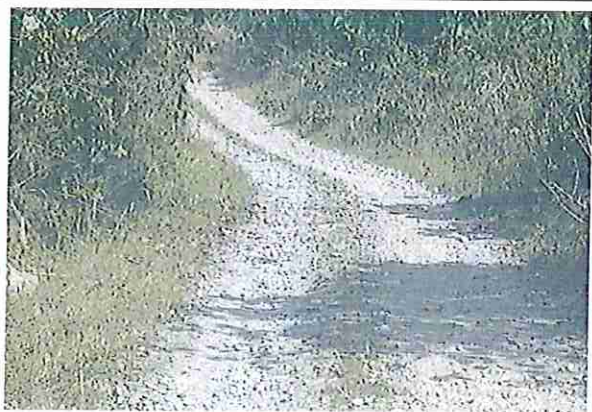
foto 345: KM 17 + 200, Ausencia de material de afirmado, con presencia de deformaciones y ahuellamiento.

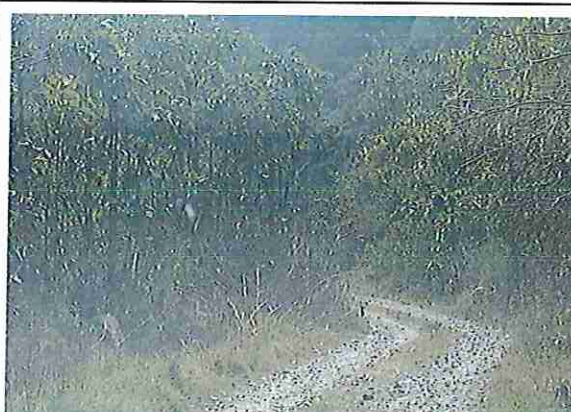
foto 346: KM 17 + 250, Ausencia de material de afirmado, con presencia de deformaciones y ahuellamiento.

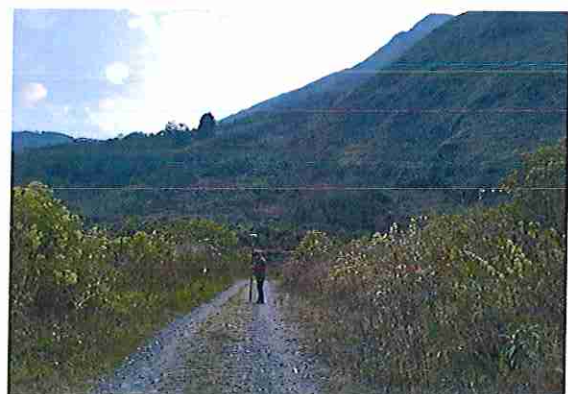
foto 347: KM 17 + 300, Ausencia de material de afirmado, con presencia de deformaciones y ahuellamiento.

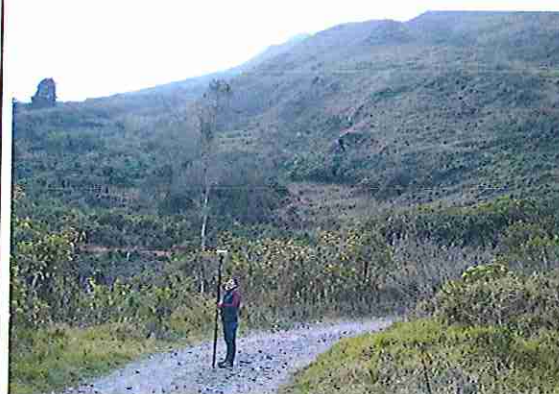
foto 348: KM 17 + 350, Ausencia de material de afirmado, con presencia de deformaciones y ahuellamiento.

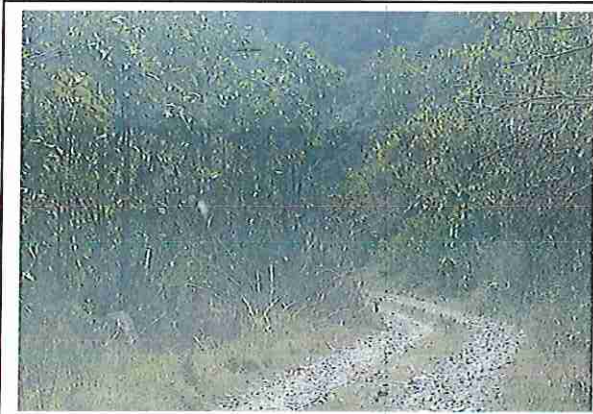
foto 349: KM 17 + 400, Ausencia de material de afirmado, con presencia de deformaciones y ahuellamiento.

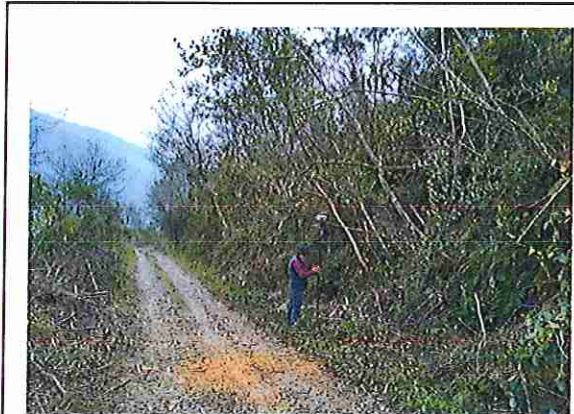
foto 350: KM 17 + 450, Ausencia de material de afirmado, con presencia de deformaciones y ahuellamiento.

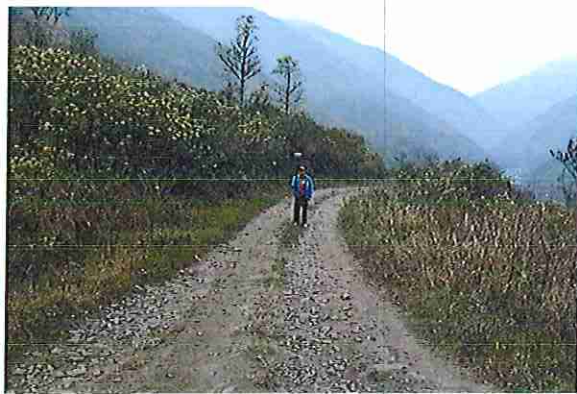
foto 351: KM 17 + 500, Ausencia de material de afirmado, con presencia de deformaciones y ahuellamiento.

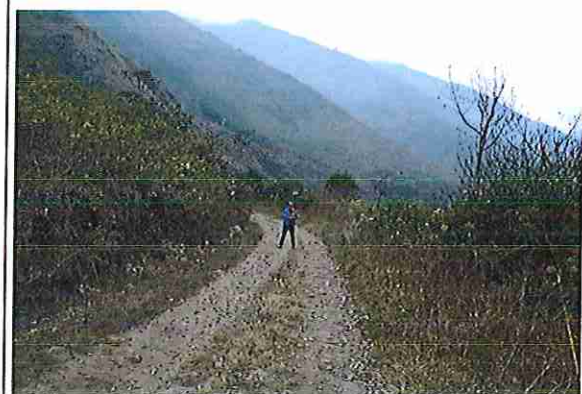
foto 352: KM 17 + 550, Ausencia de material de afirmado, con presencia de deformaciones y ahuellamiento.

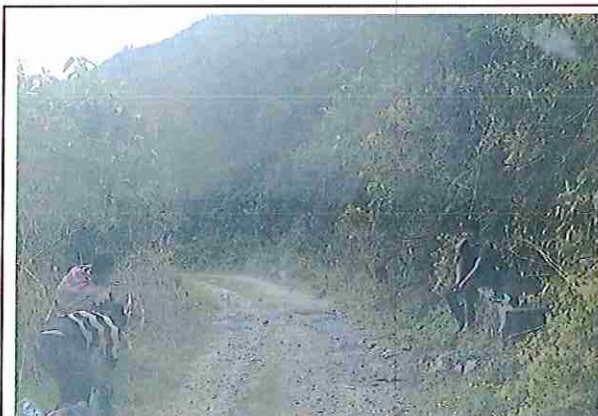
foto 353: KM 17 + 600, Ausencia de material de afirmado, con presencia de deformaciones y erosiones.

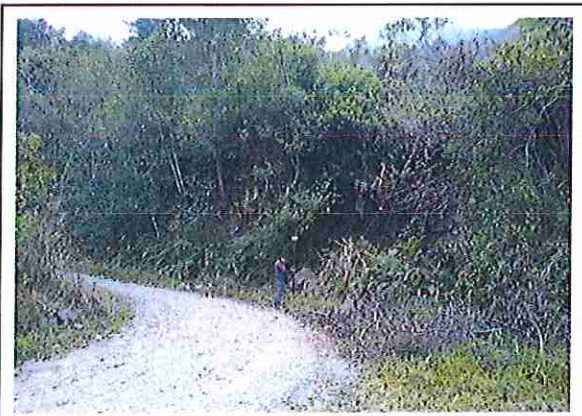
foto 354: KM 17 + 650 Terreno plano con un ondulado de superficie 3.92 m.

foto 354: KM 17 + 650, Ausencia de material de afirmado, con presencia de deformaciones y erosiones.

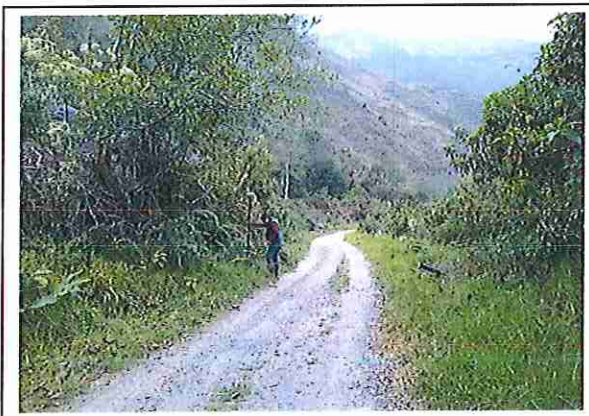
foto 355: KM 17 + 700 Terreno plano con un ancho de superficie de 4.08 m.

foto 355: KM 17 + 700, Ausencia de material de afirmado, con presencia de deformaciones y erosiones.

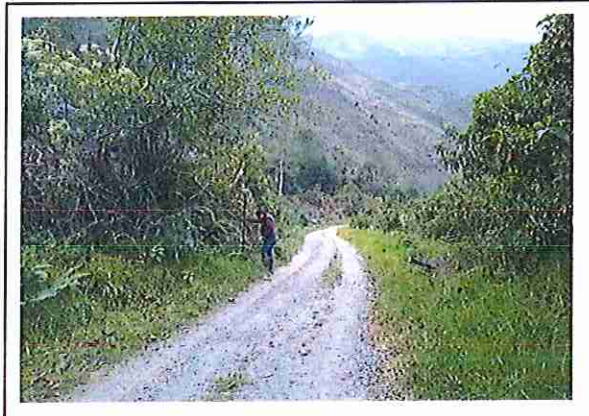
foto 356: KM 17 + 750 Terreno plano con un ondulado de superficie 3.96 m.

foto 356: KM 17 + 750, Ausencia de material de afirmado, con presencia de deformaciones y erosiones.

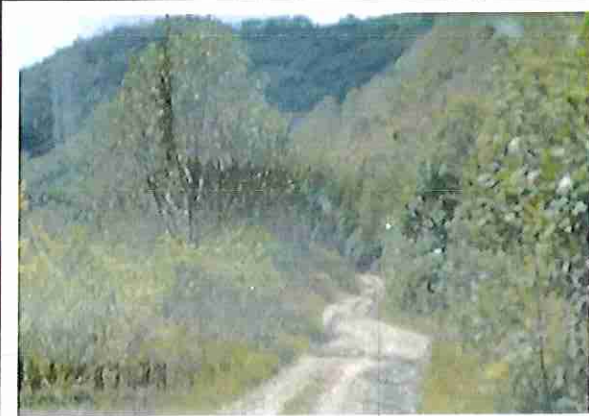
foto 357: KM 17 + 800 Terreno plano con un ondulado de superficie 3.98 m.

foto 357: KM 17 + 800, Ausencia de material de afirmado, con presencia de deformaciones y erosiones.

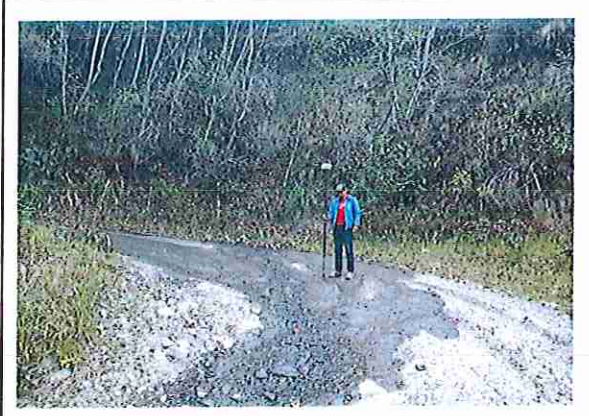
foto 358: KM 17 + 850 Terreno plano con un ondulado de superficie 3.98 m.

foto 358: KM 17 + 850, Ausencia de material de afirmado, con presencia de deformaciones y erosiones.

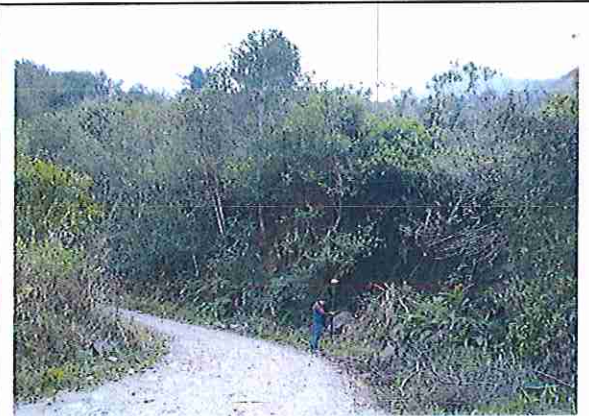
foto 359: KM 17 + 900 Terreno plano con un ancho de superficie de 4.03 m.

foto 359: KM 17 + 900, Ausencia de material de afirmado, con presencia de deformaciones y erosiones.

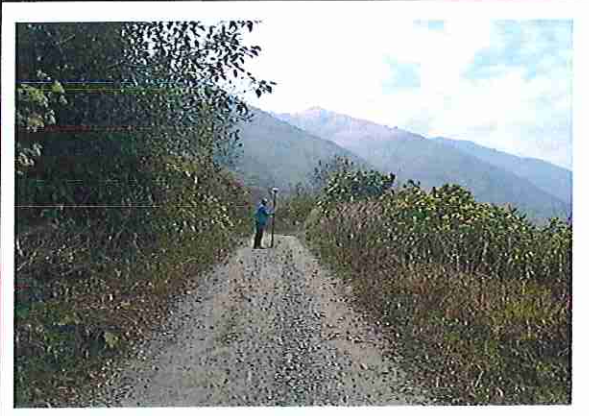
foto 360: KM 17 + 950 Terreno plano con un ondulado de superficie 3.95 m.

foto 360: KM 17 + 950, Ausencia de material de afirmado, con presencia de deformaciones y erosiones.

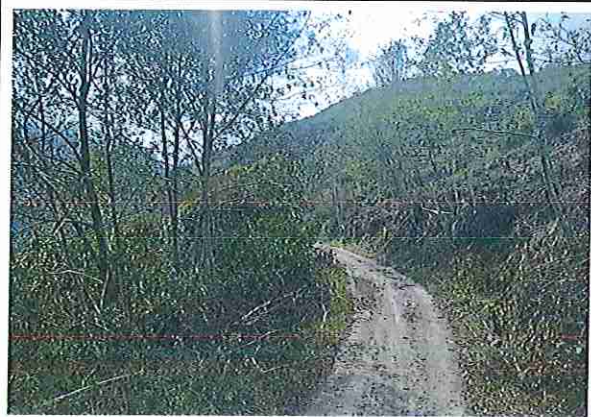
foto 361: KM 18 + 000 Terreno plano con un ondulado de superficie 3.98 m.

foto 361: KM 18 + 000, Ausencia de material de afirmado, con presencia de deformaciones y erosiones.

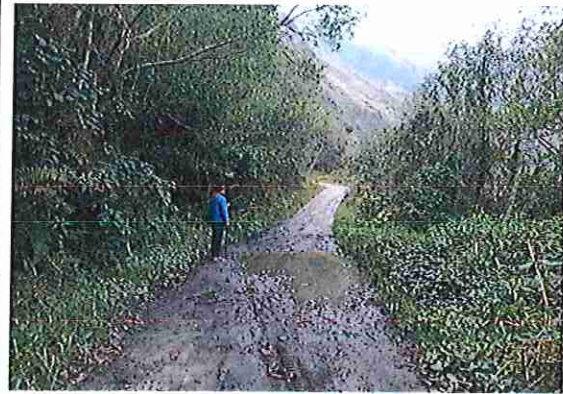
foto 362: KM 18 + 050 Terreno plano con un ondulado de superficie 3.99 m.

foto 362: KM 18 + 050, Ausencia de material de afirmado, con presencia de deformaciones y erosiones.

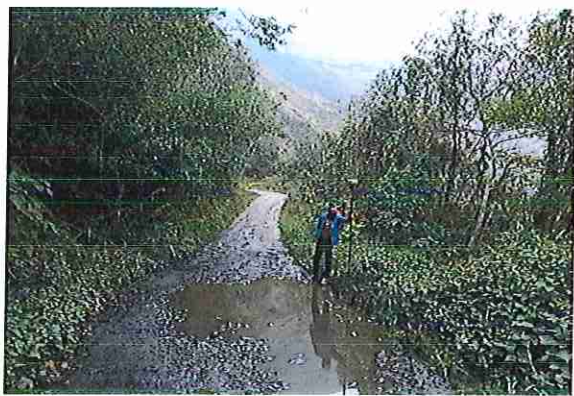
foto 363: KM 18 + 100 Terreno plano con un ancho de superficie de 4.03 m.

foto 363: KM 18 + 100, Ausencia de material de afirmado, con presencia de deformaciones y erosiones.

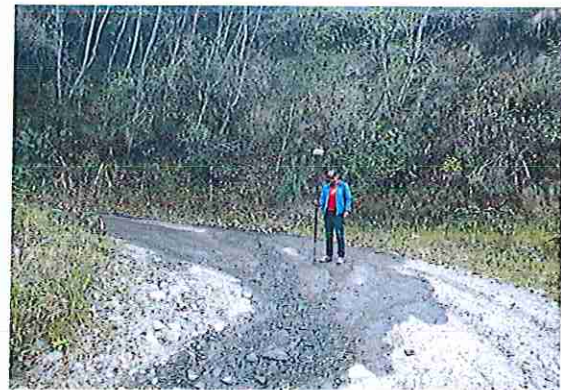
foto 364: KM 18 + 150 Terreno plano con un ondulado de superficie 3.96 m.

foto 364: KM 18 + 150, Ausencia de material de afirmado, con presencia de deformaciones y erosiones.

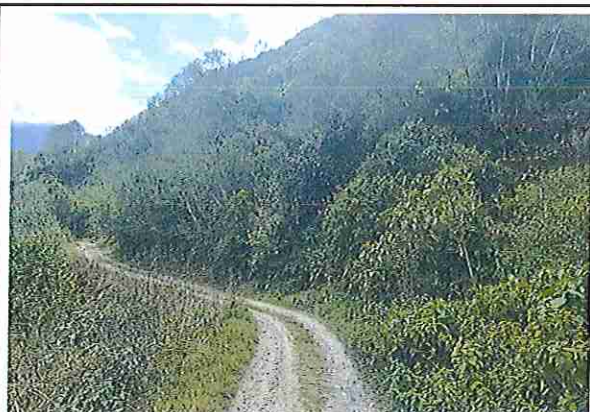
foto 365: KM 18 + 200 Terreno plano con un ondulado de superficie 3.98 m.

foto 365: KM 18 + 200, Ausencia de material de afirmado, con presencia de deformaciones y erosiones.

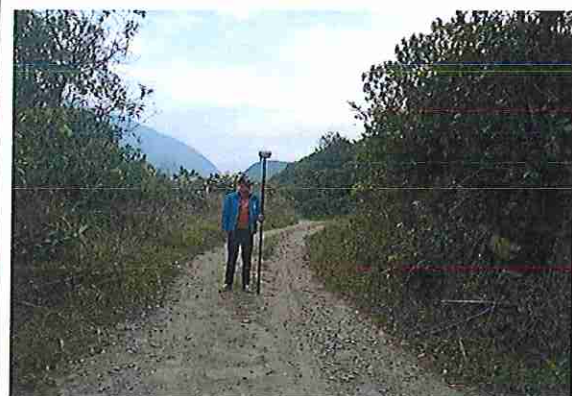
foto 366: KM 18 + 250 Terreno plano con un ondulado de superficie 3.97 m.

foto 366: KM 18 + 250, Ausencia de material de afirmado, con presencia de deformaciones y ahuellamiento.

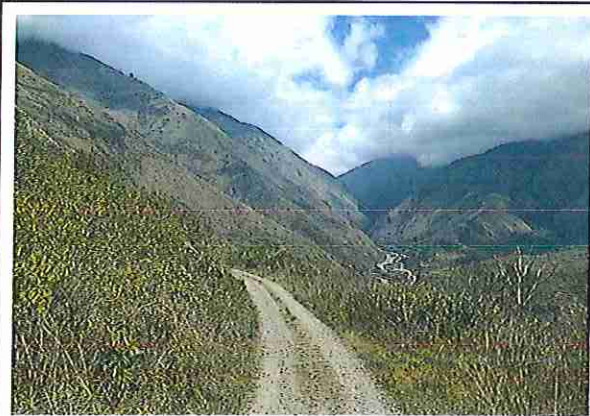
foto 373: KM 18 + 600 Terreno plano con un ondulado de superficie 3.98 m.

foto 373: KM 18 + 600, Ausencia de material de afirmado, con presencia de deformaciones y erosiones.

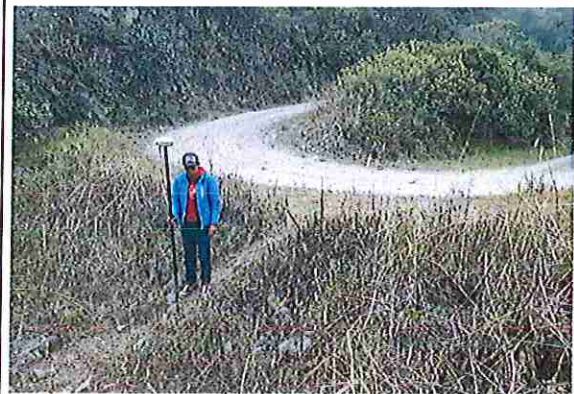
foto 374: KM 18 + 650 Terreno plano con un ancho de superficie de 4.03 m.

foto 374: KM 18 + 650, Ausencia de material de afirmado, con presencia de deformaciones y ahuellamiento.

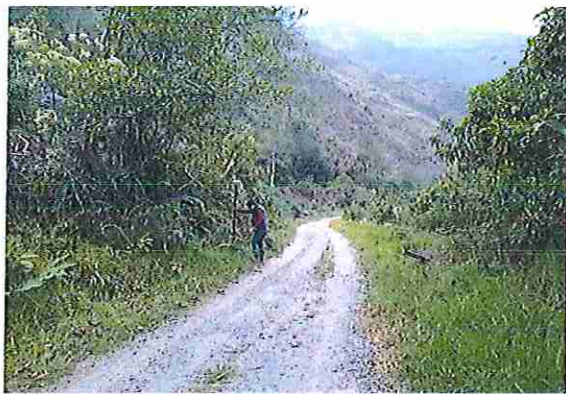
foto 375: KM 18 + 700 Terreno plano con un ondulado de superficie 4.04 m.

foto 375: KM 18 + 700, Ausencia de material de afirmado, con presencia de deformaciones y erosiones.

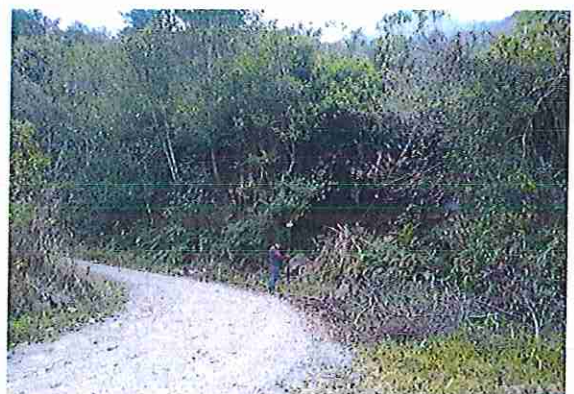
foto 376: KM 18 + 750 Terreno plano con un ondulado de superficie 3.98 m.

foto 376: KM 18 + 750, Ausencia de material de afirmado, con presencia de deformaciones y ahuellamiento.

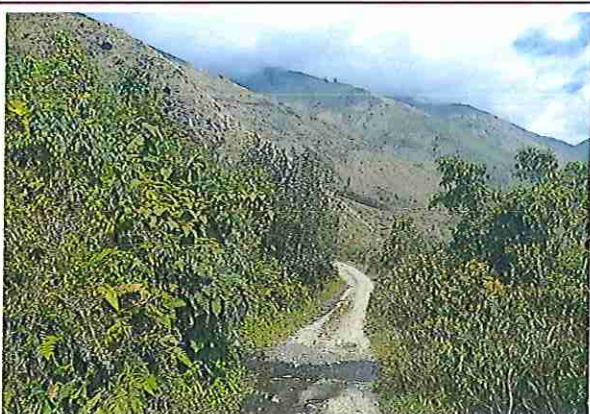
foto 377: KM 18 + 800 Terreno plano con un ancho de superficie de 4.08 m.

foto 377: KM 18 + 800, Ausencia de material de afirmado, erosiones por falta de baden.

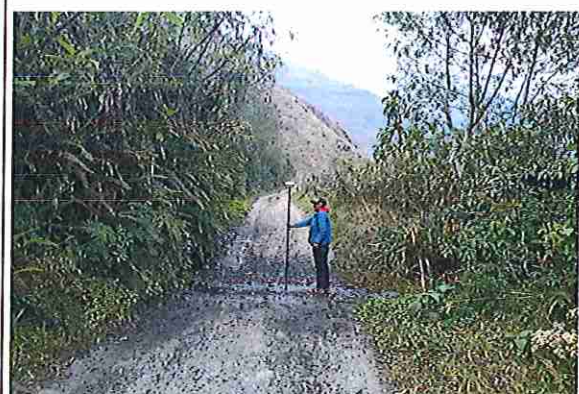
foto 378: KM 18 + 850 Terreno plano con un ondulado de superficie 4.06 m.

foto 378: KM 18 + 850, Ausencia de material de afirmado, erosiones por falta de baden.

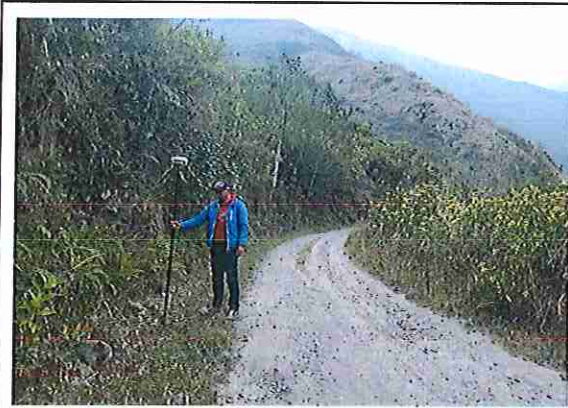
foto 379: KM 18 + 900 Terreno plano con un ancho de superficie 3.89 m.

foto 379: KM 18 + 900, Ausencia de material de afirmado, con presencia de deformaciones y erosiones.

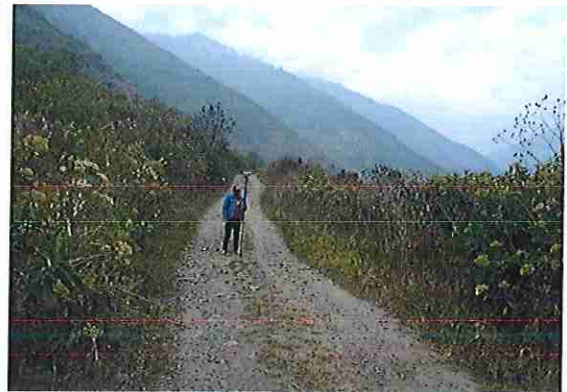
foto 380: KM 18 + 950 Terreno plano con un ondulado de superficie 4.01 m.

foto 380: KM 18 + 950, Ausencia de material de afirmado, con presencia de deformaciones y erosiones.

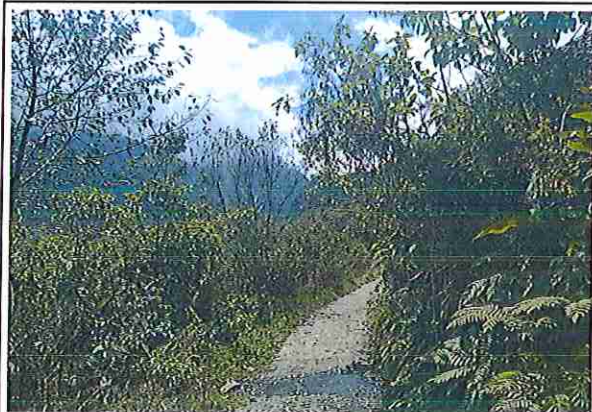
foto 381: KM 19 + 000 Terreno plano con un ondulado de superficie 4.04 m.

foto 381: KM 19 + 000, Ausencia de material de afirmado, con presencia de deformaciones y erosiones.

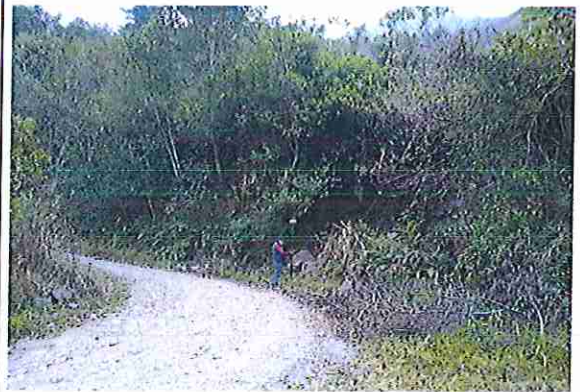
foto 382: KM 19 + 050 Terreno plano con un ancho de superficie de 4.03 m.

foto 382: KM 19 + 050, Ausencia de material de afirmado, con presencia de deformaciones y erosiones.

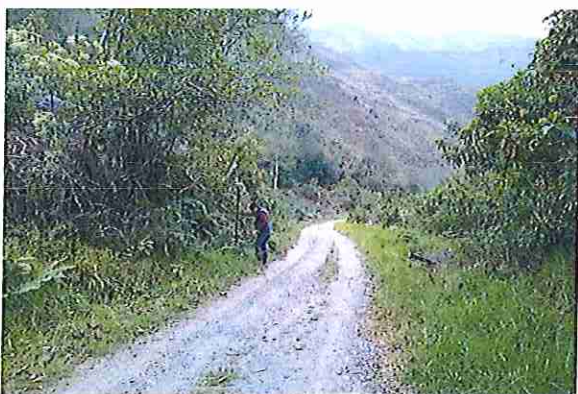
foto 383: KM 19 + 100 Terreno plano con un ancho de superficie 3.89 m.

foto 383: KM 19 + 100, Ausencia de material de afirmado, con presencia de deformaciones y erosiones.

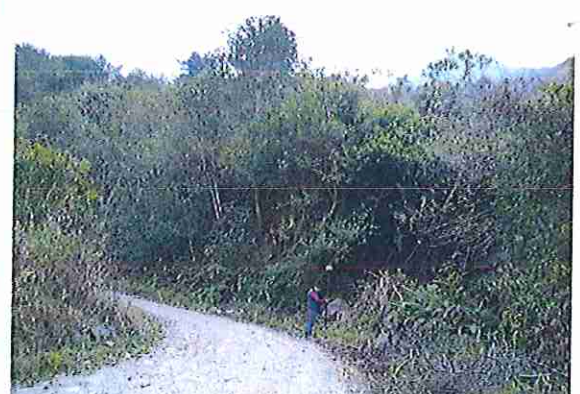
foto 384: KM 19 + 150 Terreno plano con un ondulado de superficie 4.03 m.

foto 384: KM 19 + 150, Ausencia de material de afirmado, con presencia de deformaciones y erosiones.

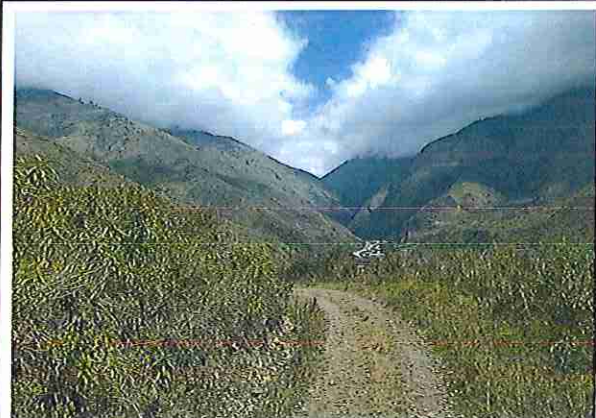
foto 385: KM 19 + 200 Terreno plano con un ondulado de superficie 4.04 m.

foto 385: KM 19 + 200, Ausencia de material de afirmado, con presencia de deformaciones y erosiones.

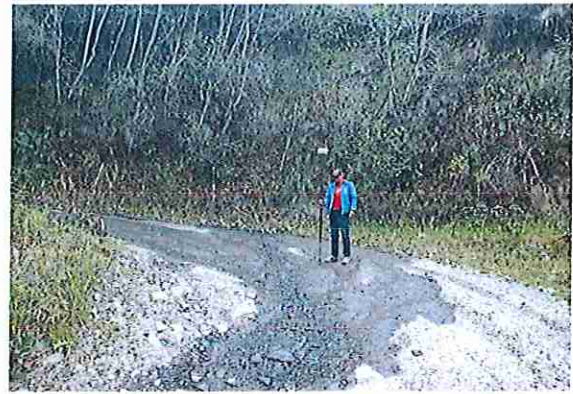
foto 386: KM 19 + 250 Terreno plano con un ancho de superficie de 4.03 m.

foto 386: KM 19 + 250, Ausencia de material de afirmado, con presencia de deformaciones y ahuellamiento.

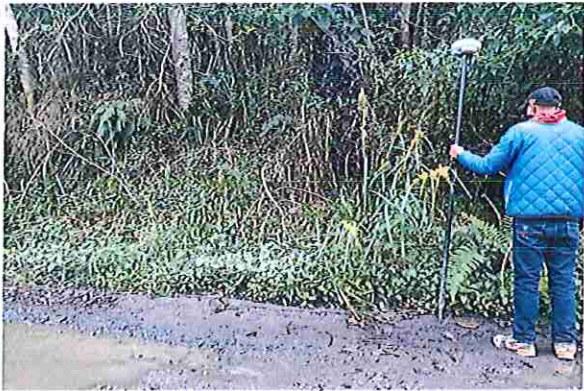
foto 387: KM 19 + 300 Terreno plano con un ondulado de superficie 4.01 m.

foto 387: KM 19 + 300, Ausencia de material de afirmado, con presencia de deformaciones y erosiones.

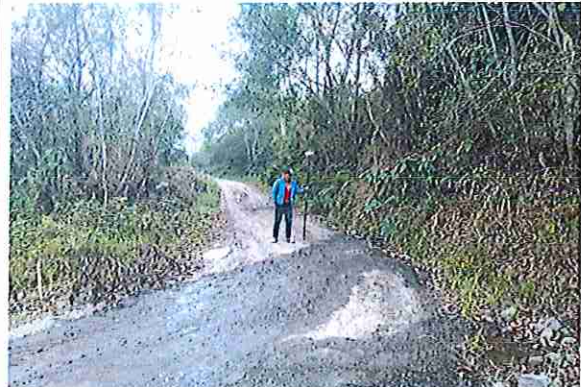
foto 388: KM 19 + 350 Terreno plano con un ancho de superficie de 4.08 m.

foto 388: KM 19 + 350, Ausencia de material de afirmado, con presencia de deformaciones y ahuellamiento.

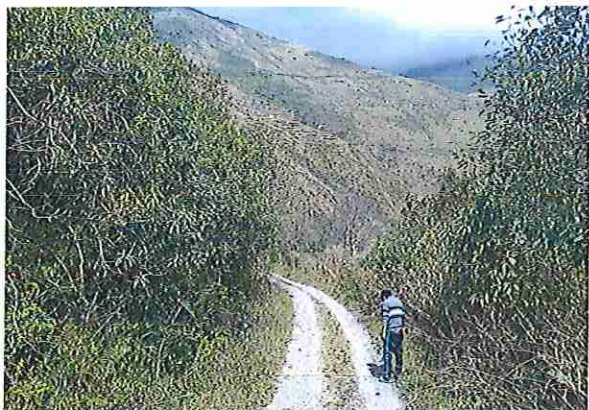
foto 389: KM 19 + 400 Terreno plano con un ancho de superficie de 4.03 m.

foto 389: KM 19 + 400, Ausencia de material de afirmado, con presencia de deformaciones y erosiones.

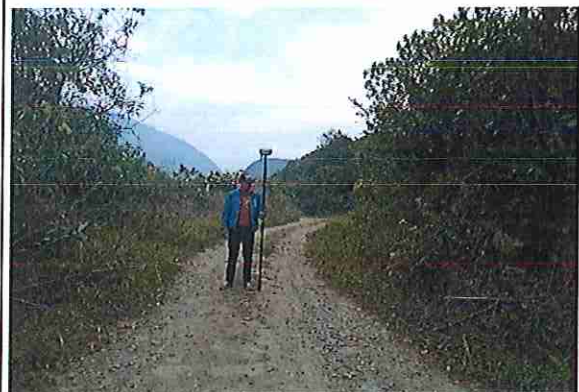
foto 390: KM 19 + 450 Terreno plano con un ondulado de superficie 4.04 m.

foto 390: KM 19 + 450, Ausencia de material de afirmado, con presencia de deformaciones y ahuellamiento.

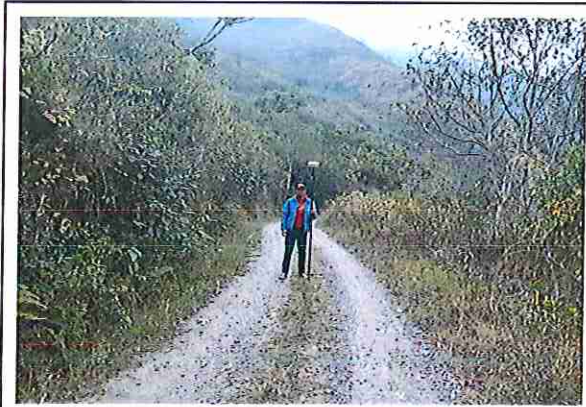
foto 391: KM 19 + 500 Terreno plano con un ondulado de superficie 4.04 m.

foto 391: KM 19 + 500, Ausencia de material de afirmado, con presencia de deformaciones y erosiones.

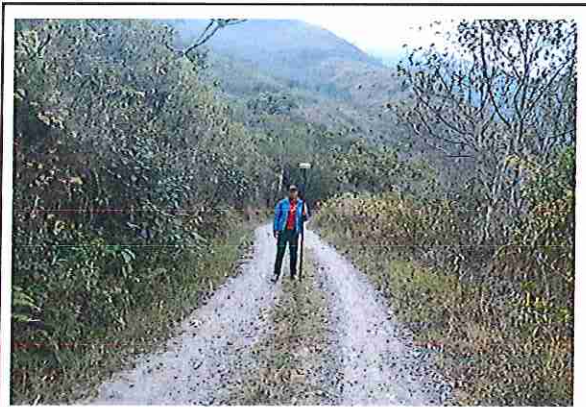
foto 392: KM 19 + 550 Terreno plano con un ondulado de superficie 4.02 m.

foto 392: KM 19 + 550, Ausencia de material de afirmado, con presencia de deformaciones y ahuellamiento.

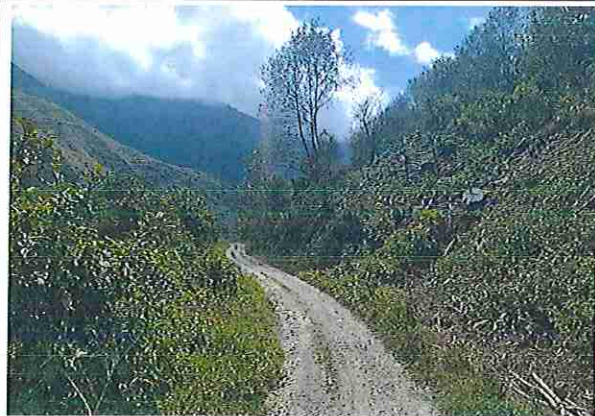
foto 393: KM 19 + 600 Terreno plano con un ancho de superficie 3.89 m.

foto 393: KM 19 + 600, Ausencia de material de afirmado, con presencia de deformaciones y ahuellamiento.

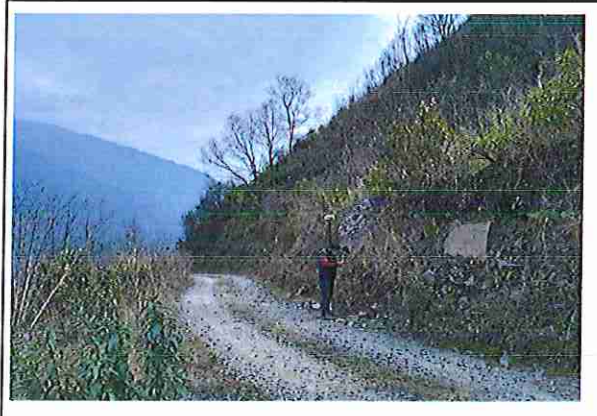
foto 394: KM 19 + 650 Terreno plano con un ancho de superficie de 4.03 m.

foto 394: KM 19 + 650, Ausencia de material de afirmado, con presencia de deformaciones y ahuellamiento.

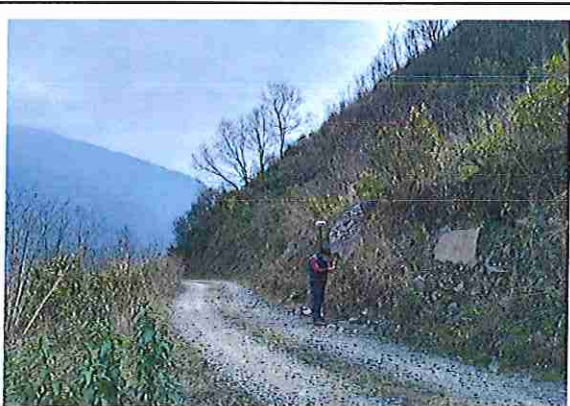
foto 395: KM 19 + 700 Terreno plano con un ondulado de superficie 4.04 m.

foto 395: KM 19 + 700, Ausencia de material de afirmado, con presencia de deformaciones y ahuellamiento.

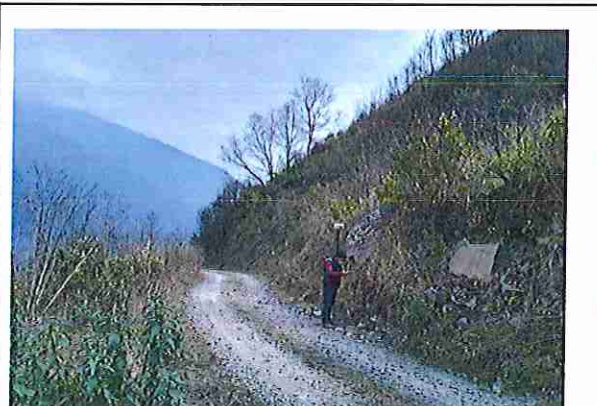
foto 396: KM 19 + 750 Terreno plano con un ancho de superficie de 4.08 m.

foto 396: KM 19 + 750, Ausencia de material de afirmado, con presencia de deformaciones y ahuellamiento.

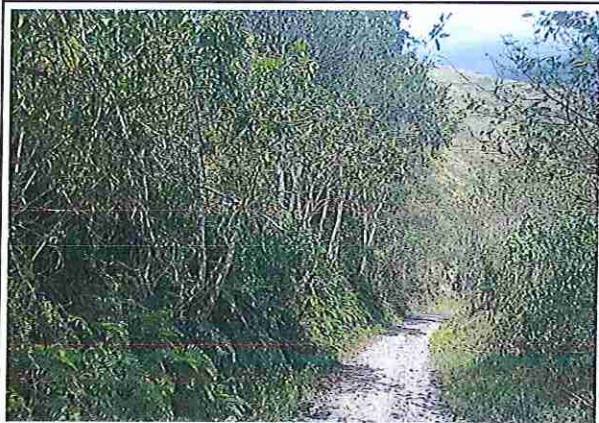
foto 397: KM 19 + 800 Terreno plano con un ondulado de superficie 4.04 m.

foto 397: KM 19 + 800, Ausencia de material de afirmado, con presencia de deformaciones y ahuellamiento.

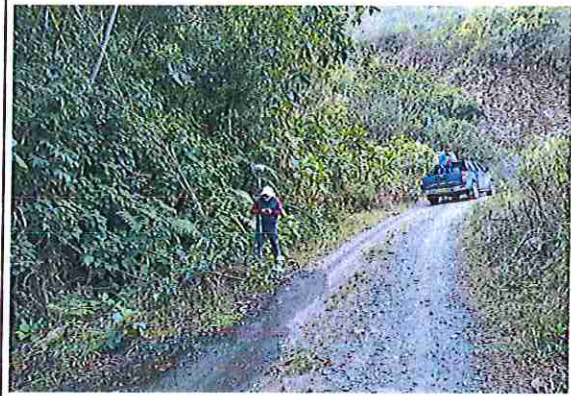
foto 398: KM 19 + 850 Terreno plano con un ancho de superficie 3.89 m.

foto 398: KM 19 + 850, Ausencia de material de afirmado, con presencia de deformaciones y ahuellamiento.

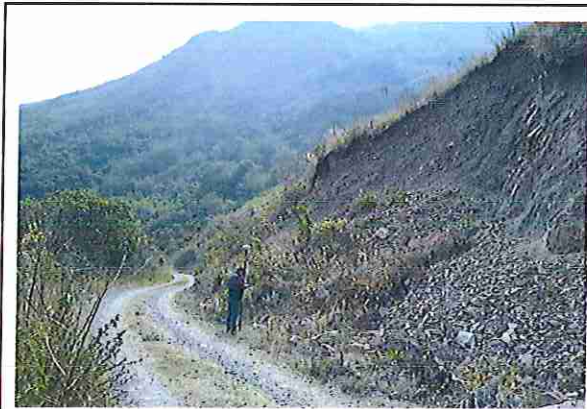
foto 399: KM 19 + 900 Terreno plano con un ancho de superficie de 4.03 m.

foto 399: KM 19 + 900, Ausencia de material de afirmado, con presencia de deformaciones y ahuellamiento.

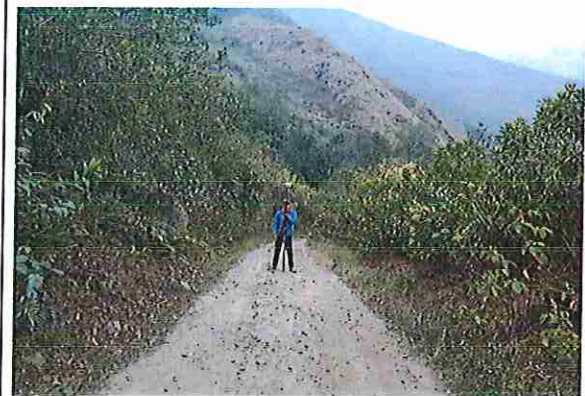
foto 400: KM 19 + 950, Ausencia de material de afirmado, con presencia de deformaciones y ahuellamiento.

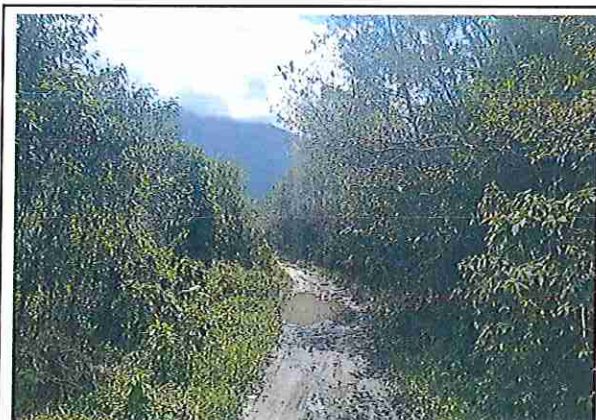
foto 401: KM 20 + 000, Ausencia de material de afirmado y erosiones por falta de badén.

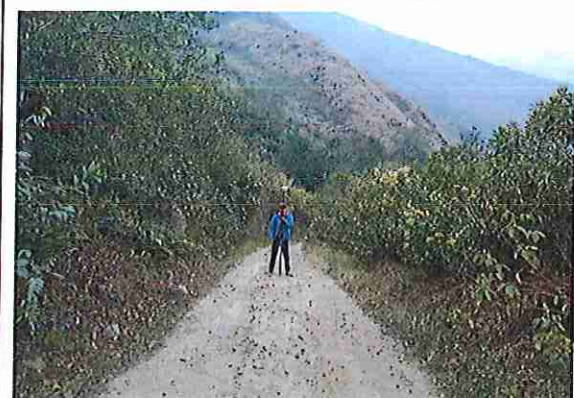
foto 402: KM 20 + 050. Ausencia de material de afirmado, con presencia de deformaciones y ahuellamiento.

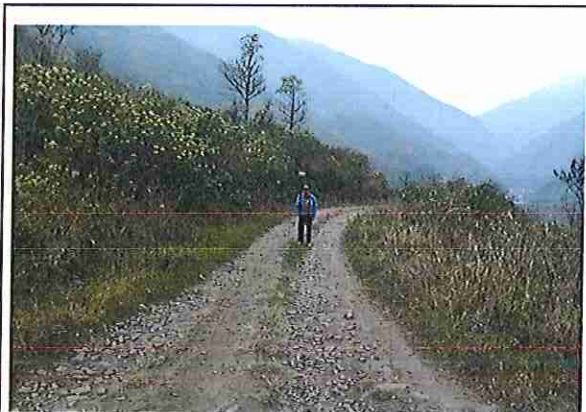
foto 403: KM 20 + 100, Ausencia de material de afirmado y erosiones por falta de baden.

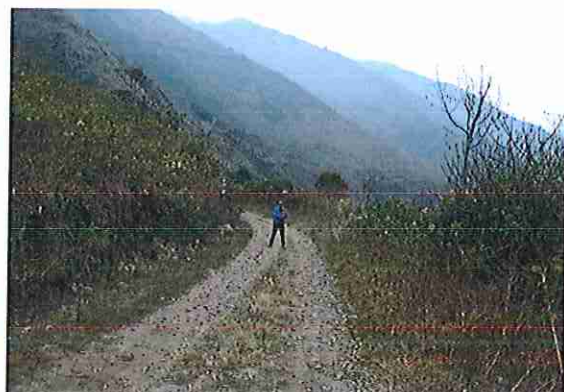
foto 404: KM 20 + 150. Ausencia de material de afirmado, con presencia de deformaciones y ahuellamiento.

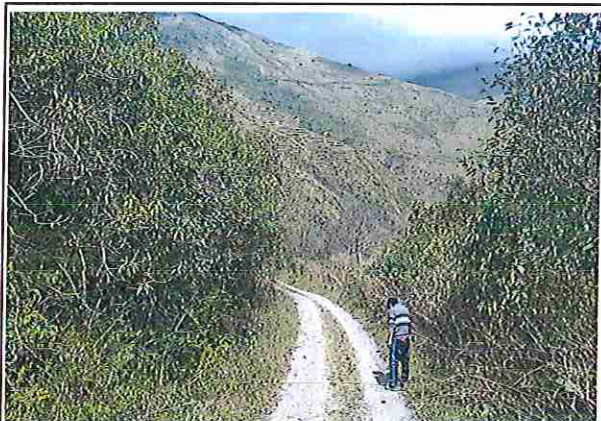
foto 405: KM 20 + 200, Ausencia de material de afirmado y erosiones por falta de baden.

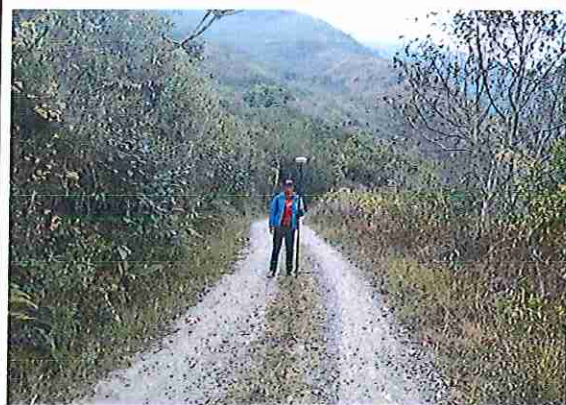
foto 406: KM 20 + 250. Ausencia de material de afirmado, con presencia de deformaciones y ahuellamiento.

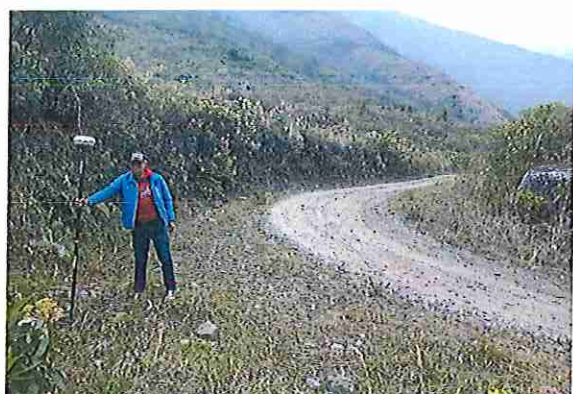
foto 407: KM 20 + 300, Ausencia de material de afirmado y erosiones por falta de baden.

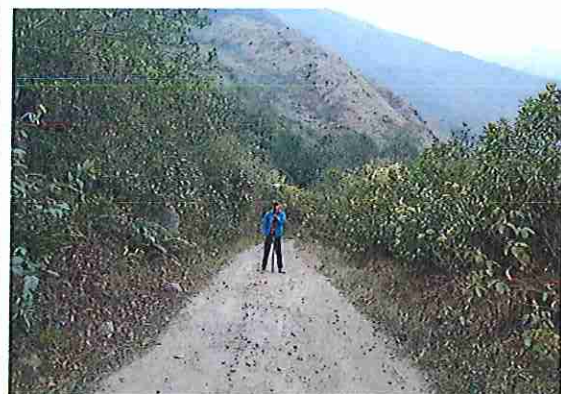
foto 408: KM 20 + 350. Ausencia de material de afirmado, con presencia de deformaciones y ahuellamiento.

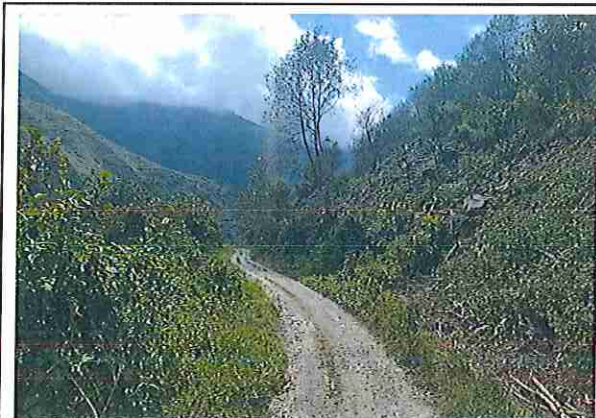
foto 409: KM 20 + 400, Ausencia de material de afirmado, con presencia de deformaciones y erosiones.

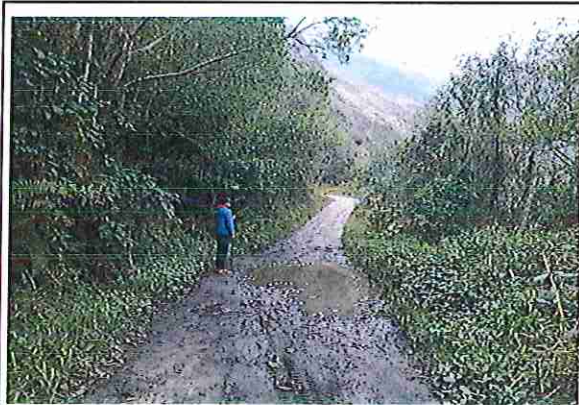
foto 411: KM 20 + 500, Ausencia de material de afirmado, con presencia de deformaciones y erosiones.

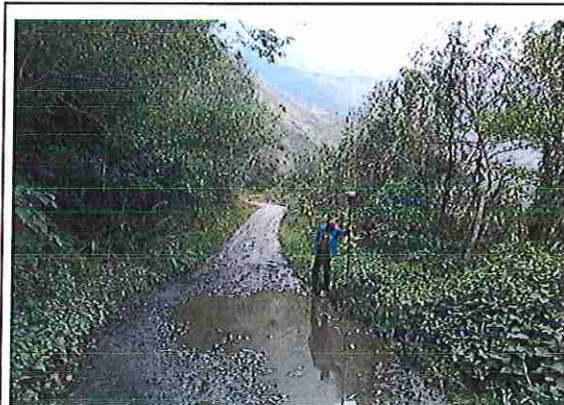
foto 412: KM 20 + 550, Ausencia de material de afirmado, con presencia de deformaciones y erosiones.

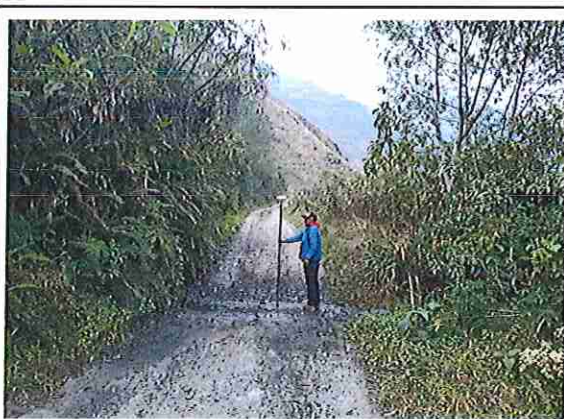
foto 414: KM 20 + 650, Ausencia de material de afirmado, con presencia de deformaciones y erosiones.

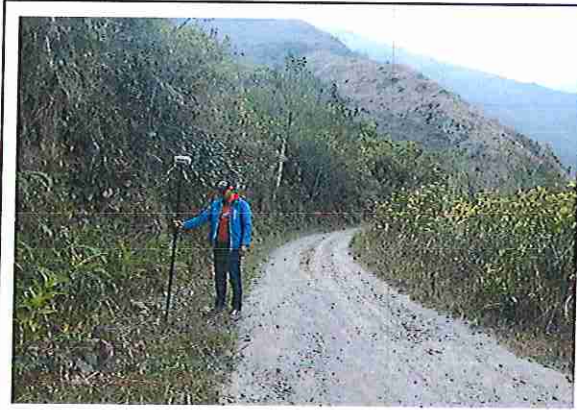
foto 415: KM 20 + 700, Ausencia de material de afirmado, con presencia de deformaciones y erosiones.

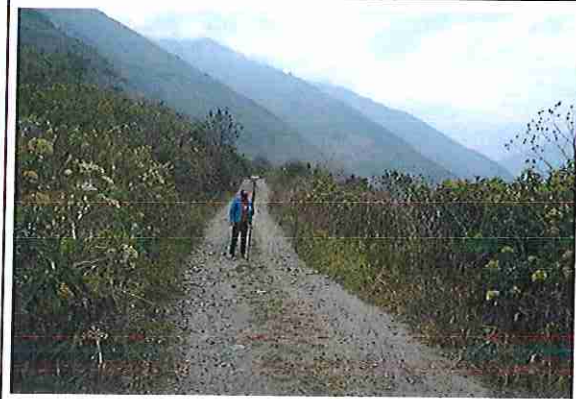
foto 416: KM 20 + 750, Ausencia de material de afirmado, con presencia de deformaciones y erosiones.

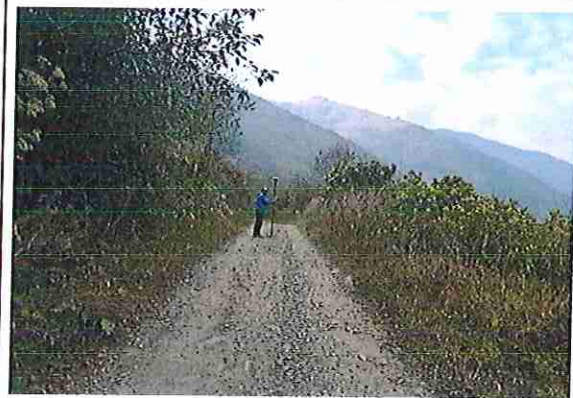
foto 418: KM 20 + 850, Ausencia de material de afirmado, con presencia de deformaciones y erosiones.

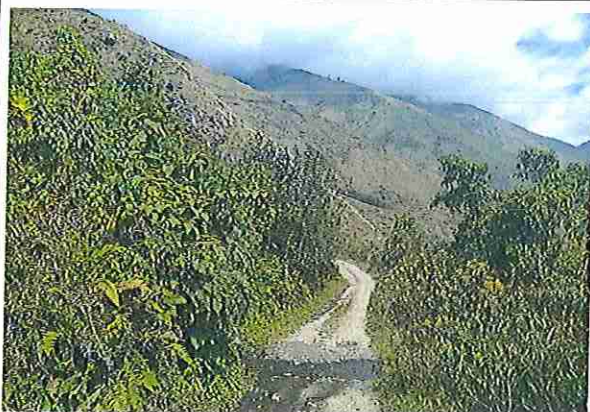
foto 419: KM 20 + 900, Ausencia de material de afirmado, con presencia de deformaciones y erosiones.

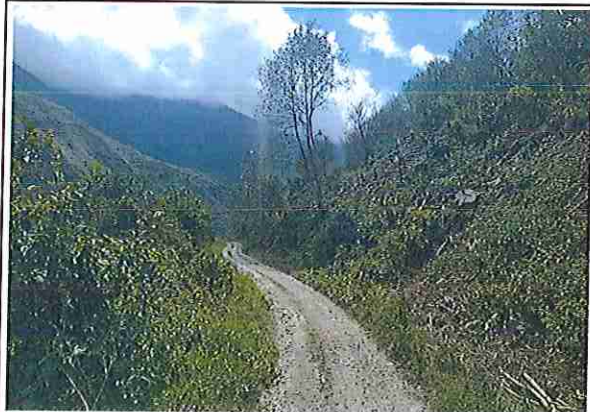
foto 420 KM 20 + 950, Ausencia de material de afirmado, con presencia de deformaciones y erosiones.

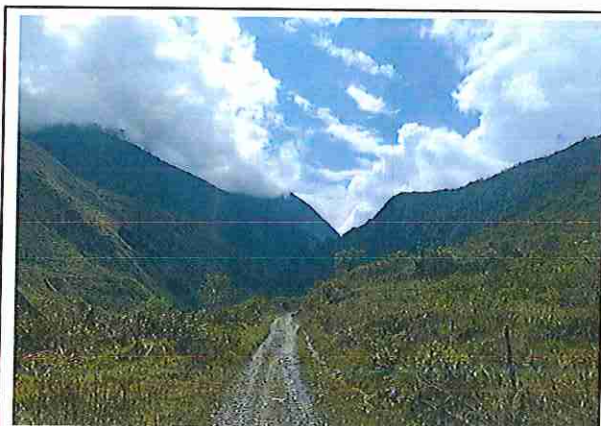
foto 421: KM 21 + 000, Ausencia de material de afirmado, con presencia de deformaciones y erosiones.
