**MUNICIPALIDAD PROVINCIAL DE  
CARABAYA**

**PLAN DE TRABAJO**

**"SERVICIO DE MANTENIMIENTO DEL CAMINO VECINAL TRAMO: TRAMO VI  
QUEHUANI- CAMATANI - PUMACHACA- MAPURAYA; CARABAYA - PUNO"**

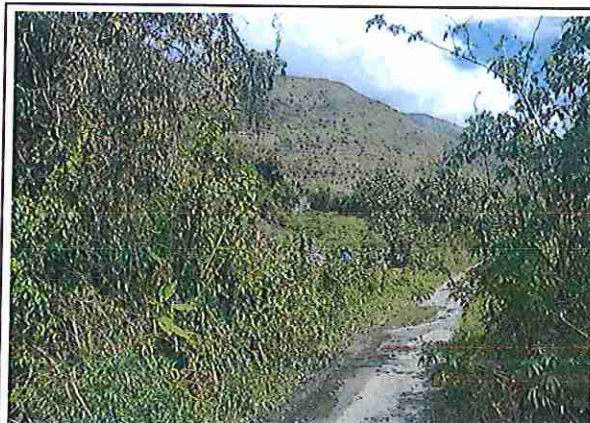
foto 422: KM 21 + 050, Ausencia de material de afirmado, con presencia de deformaciones y erosiones.

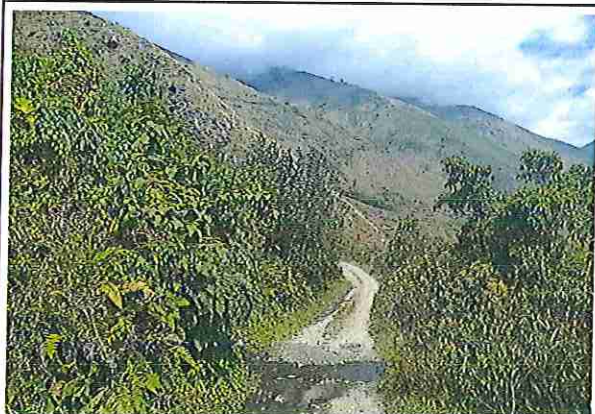
foto 423: KM 21 + 100, Ausencia de material de afirmado, con presencia de deformaciones y erosiones.

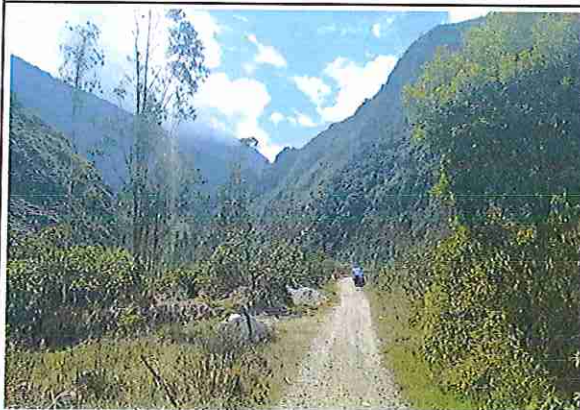
foto 424: KM 21 + 150, Ausencia de material de afirmado, con presencia de deformaciones y erosiones.

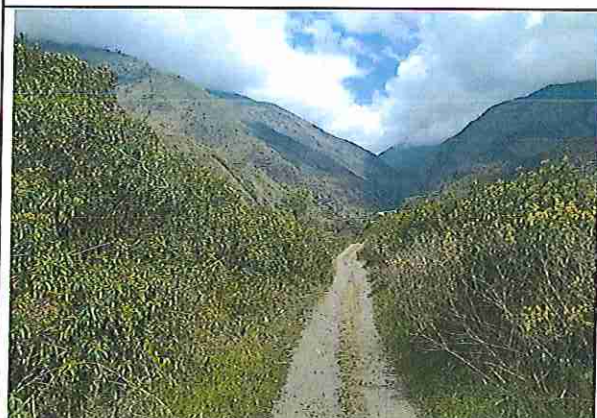
foto 425: KM 21 + 200, Ausencia de material de afirmado, con presencia de deformaciones y erosiones.

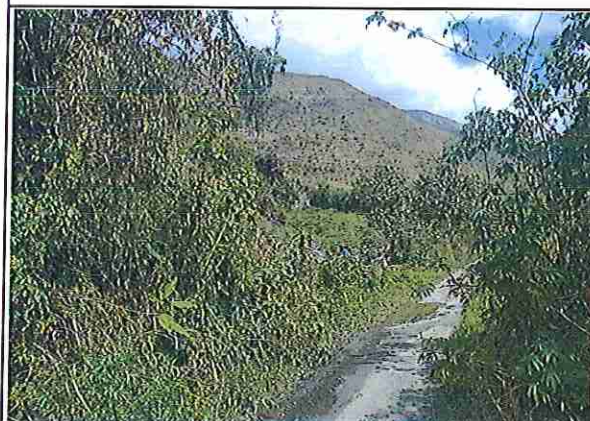
foto 426: KM 21 + 250, Ausencia de material de afirmado, con presencia de deformaciones y erosiones.

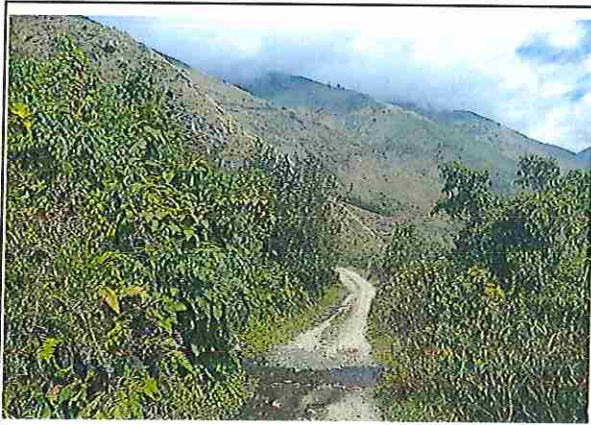
foto 427: KM 21 + 300, Ausencia de material de afirmado, con presencia de deformaciones y erosiones.

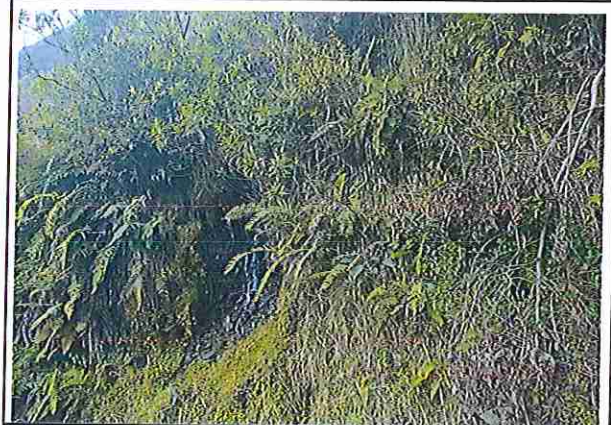
foto 428: KM 21 + 350, Ausencia de material de afirmado, con presencia de deformaciones y erosiones.

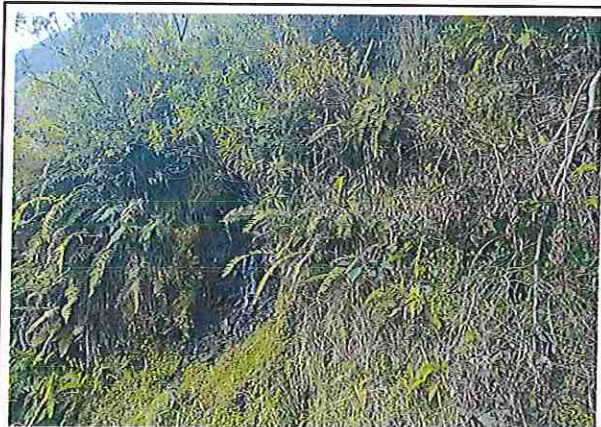
foto 429: KM 21 + 400, Ausencia de material de afirmado, con presencia de deformaciones y erosiones.

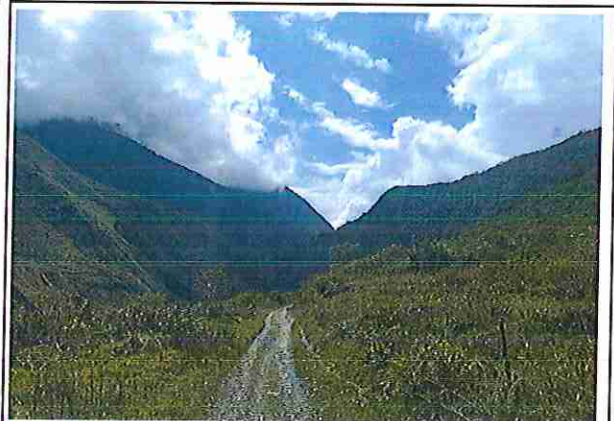
foto 430: KM 21 + 450, Ausencia de material de afirmado, con presencia de deformaciones y erosiones.

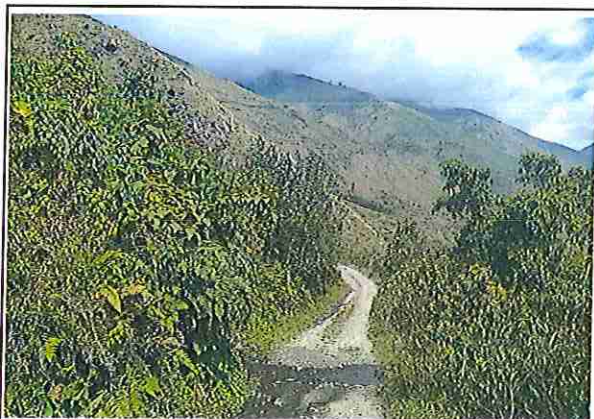
foto 431: KM 21 + 500, Ausencia de material de afirmado, con presencia de deformaciones y erosiones.

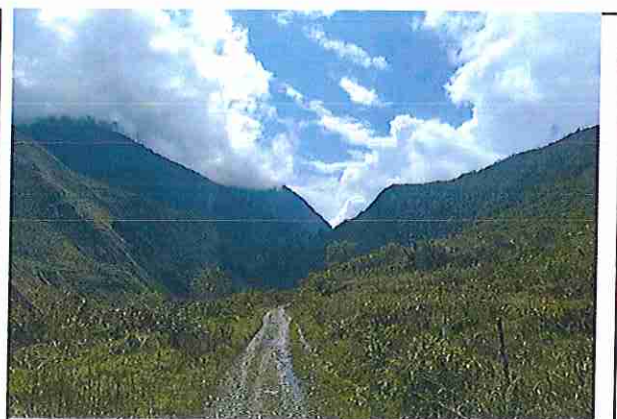
foto 432: KM 21 + 550, Ausencia de material de afirmado, con presencia de deformaciones y erosiones.

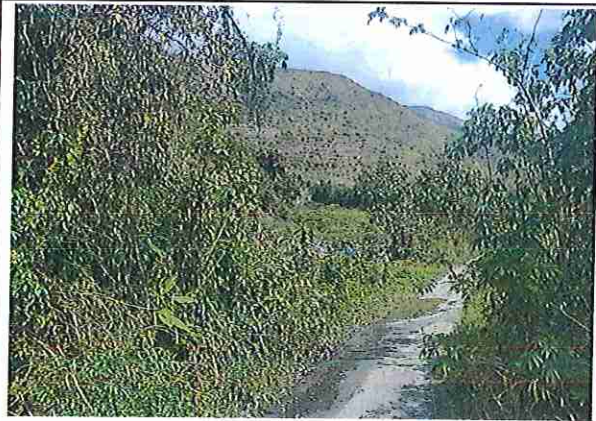
foto 433: KM 21 + 600, Ausencia de material de afirmado, con presencia de deformaciones y erosiones.

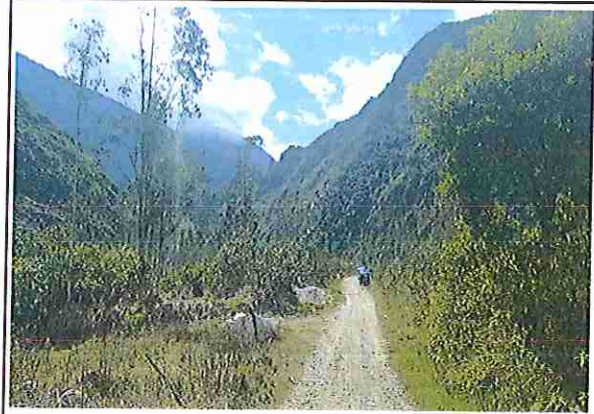
foto 434: KM 21 + 650, Ausencia de material de afirmado, con presencia de deformaciones y erosiones.

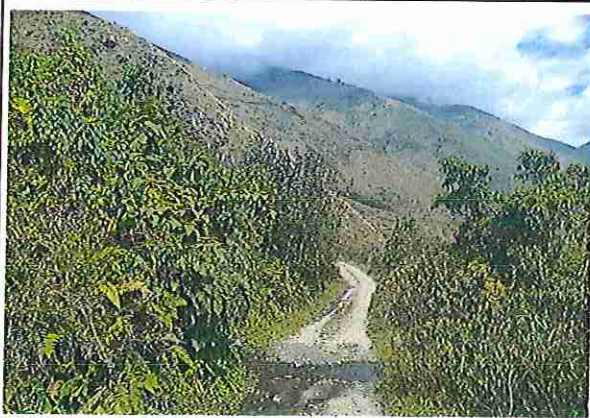
foto 435: KM 21 + 700, Ausencia de material de afirmado, con presencia de deformaciones y erosiones.

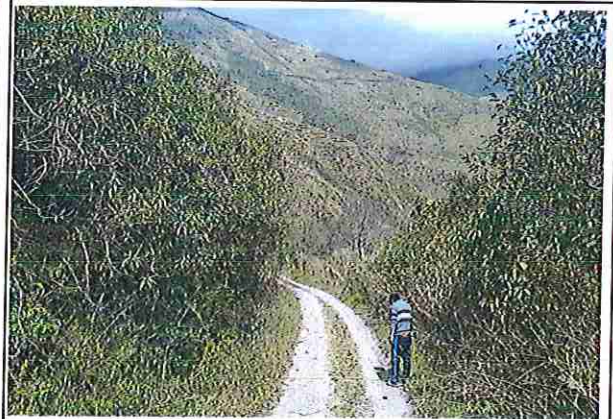
foto 436: KM 21 + 750, Ausencia de material de afirmado, con presencia de deformaciones y erosiones.

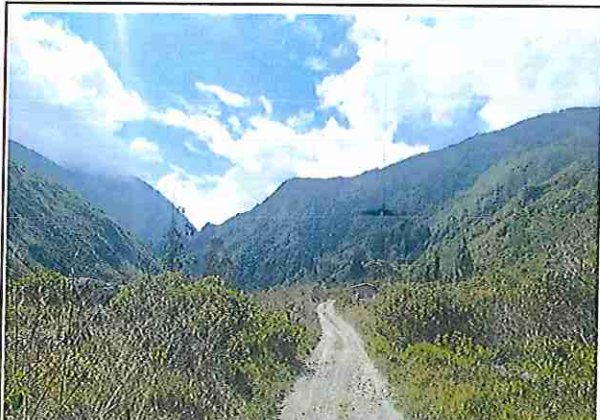
foto 437: KM 21 + 800, Ausencia de material de afirmado, con presencia de deformaciones y erosiones.

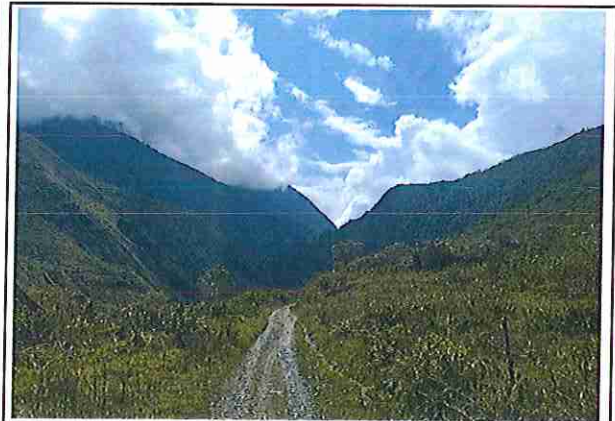
foto 438: KM 21 + 850, Ausencia de material de afirmado, con presencia de deformaciones y erosiones.

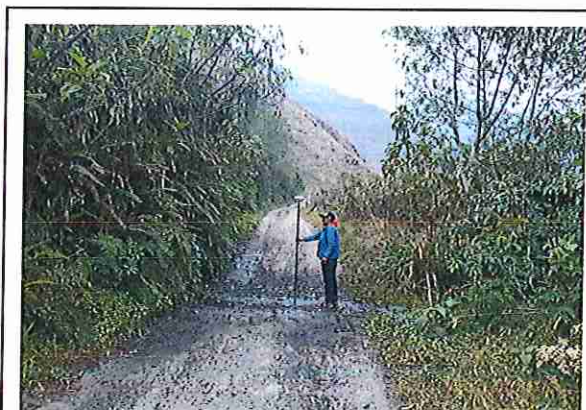
foto 439: KM 21 + 900, Ausencia de material de afirmado, con presencia de deformaciones y erosiones.

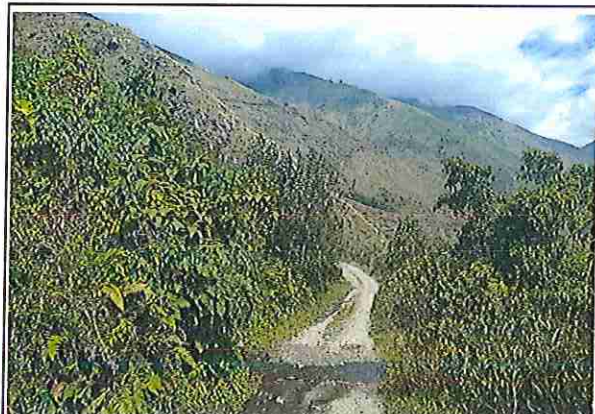
foto 440: KM 21 + 950, Ausencia de material de afirmado, con presencia de deformaciones y erosiones.

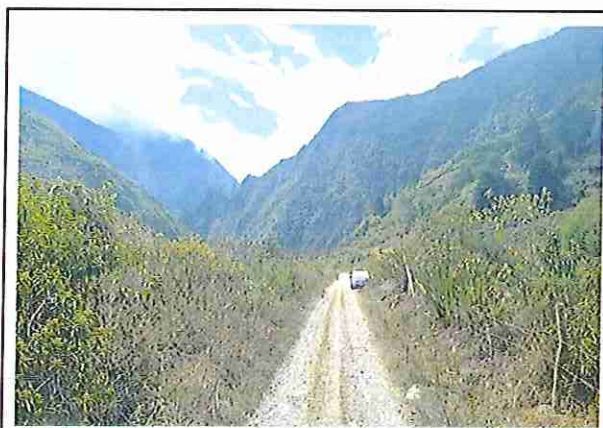
foto 441: KM 22 + 000, Ausencia de material de afirmado, con presencia de deformaciones y erosiones.

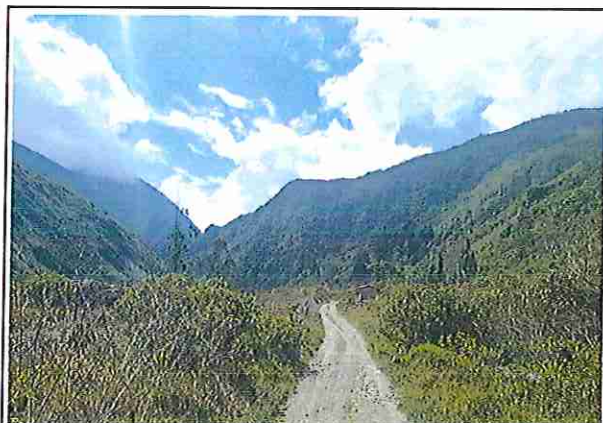
foto 442: KM 22 + 050, Ausencia de material de afirmado, con presencia de deformaciones y erosiones.

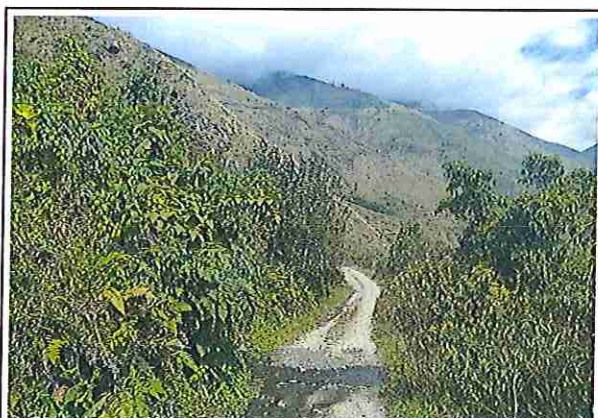
foto 442: KM 22 + 100, Ausencia de material de afirmado, con presencia de deformaciones y erosiones.

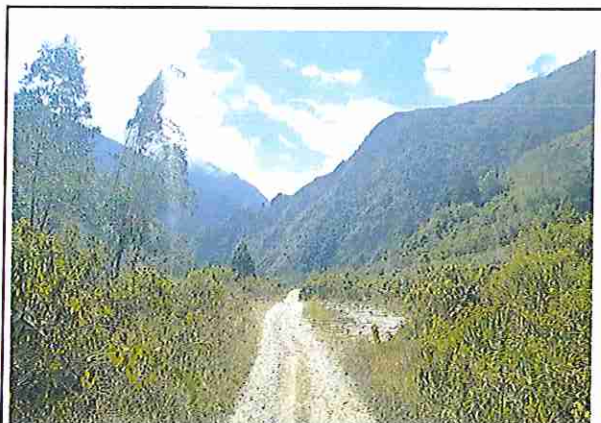
foto 443: KM 22 + 150, Ausencia de material de afirmado, con presencia de deformaciones y erosiones.

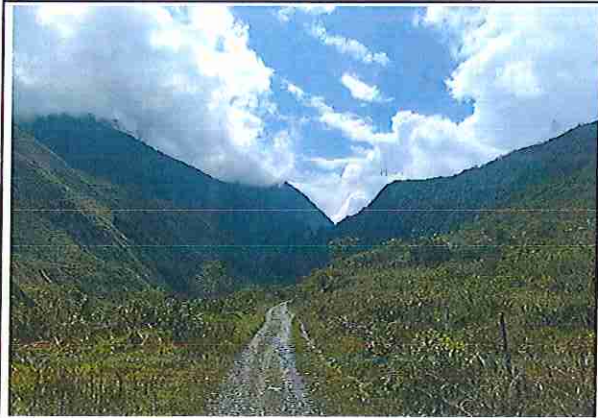
foto 444: KM 22 + 200 ,Ausencia de material de afirmado, con presencia de deformaciones y erosiones.

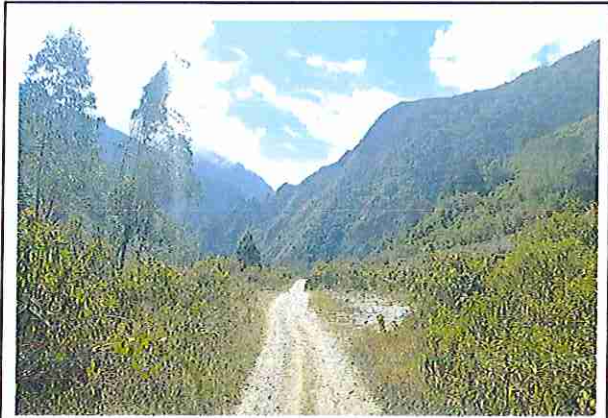
foto 445: KM 22 + 250, Ausencia de material de afirmado, con presencia de deformaciones y erosiones.

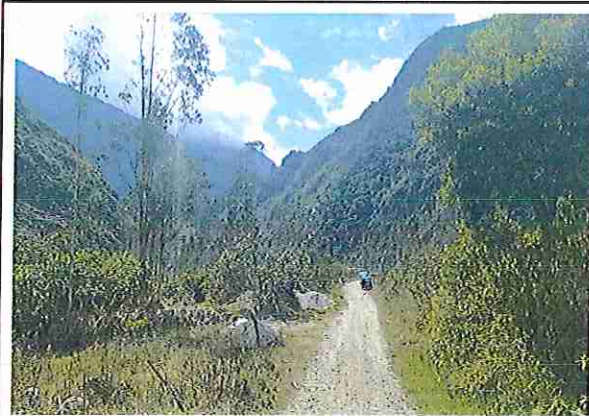
foto 446: KM 22 + 300 ,Ausencia de material de afirmado, con presencia de deformaciones y erosiones.

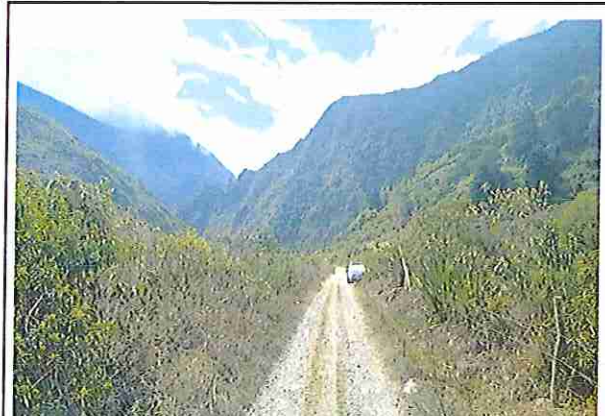
foto 447: KM 22 + 350, Ausencia de material de afirmado, con presencia de deformaciones y erosiones.

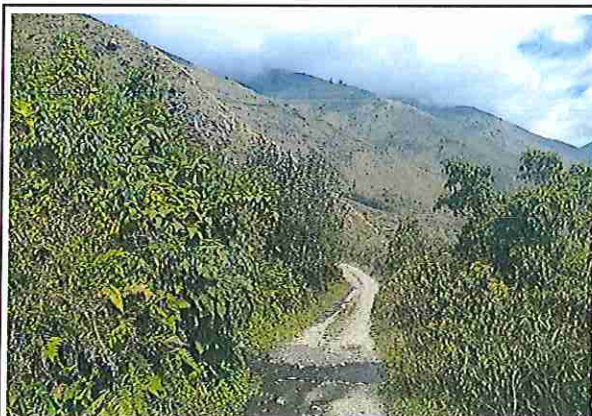
foto 448: KM 22 + 400, Ausencia de material de afirmado, con presencia de deformaciones y erosiones.

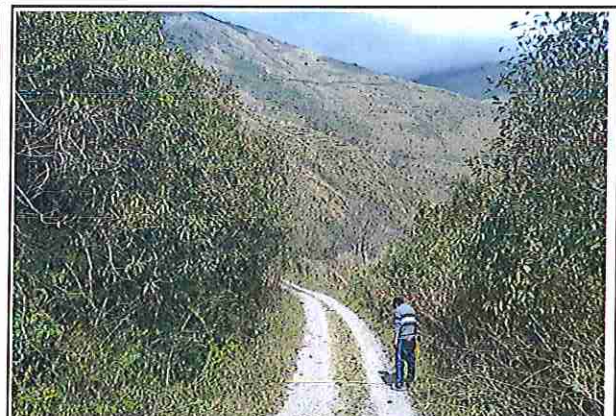
foto 459: KM 22 + 450 ,Ausencia de material de afirmado, con presencia de deformaciones y erosiones.

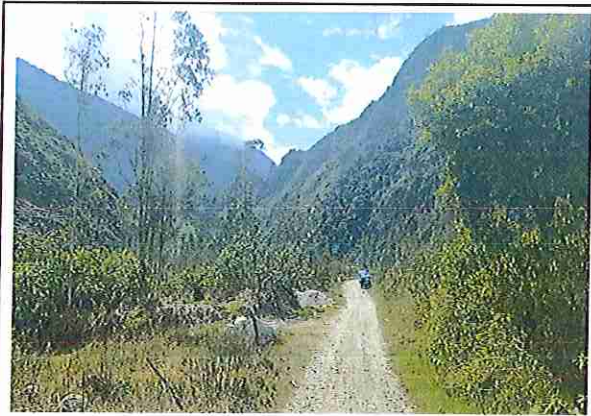
foto 450: KM 22 + 500, Ausencia de material de afirmado, con presencia de deformaciones y erosiones.

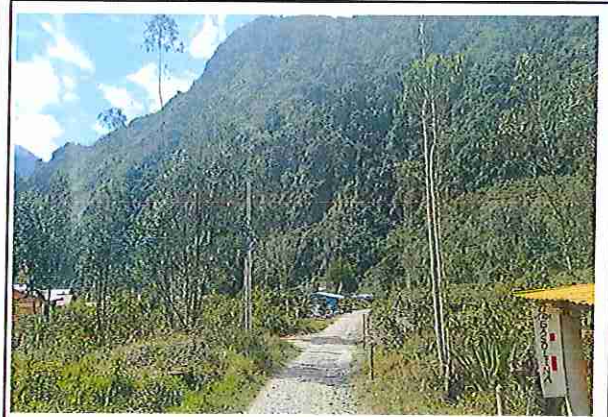
foto 451: KM 22 + 550 ,Ausencia de material de afirmado, con presencia de deformaciones y erosiones.

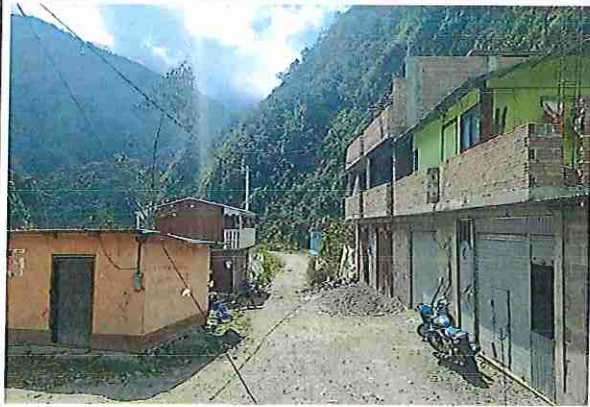
foto 452: KM 22 + 570, Ausencia de material de afirmado, con presencia de deformaciones y erosiones.

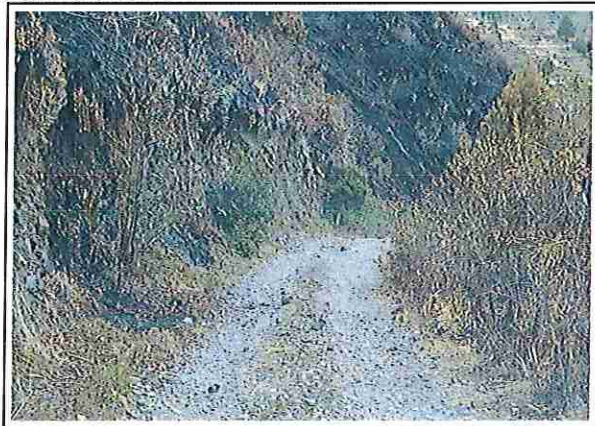
foto 02: KM 00 + 250, Ausencia de material de afirmado, con presencia de deformaciones y erosiones.

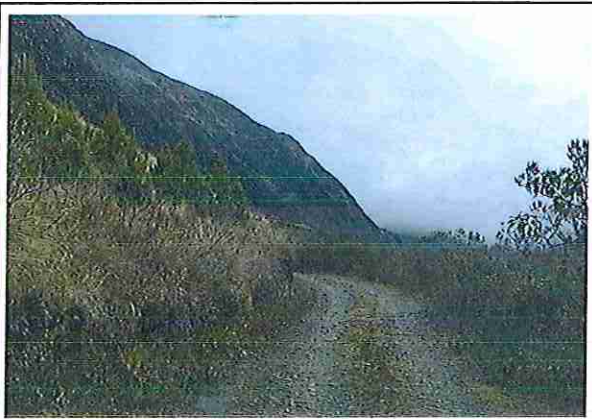
foto 03: KM 00 + 500, Ausencia de material de afirmado, con presencia de deformaciones y erosiones.

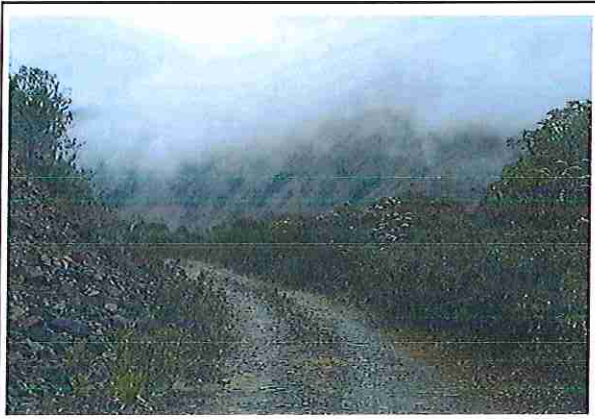
foto 04: KM 00 + 750, Ausencia de material de afirmado, con presencia de deformaciones y erosiones.

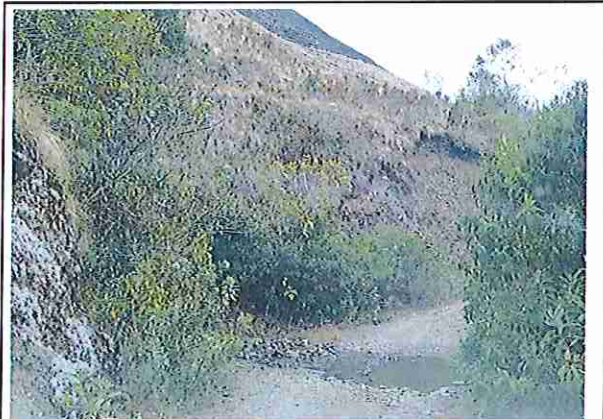
foto 06: KM 01 + 250, Ausencia de material de afirmado, con presencia de deformaciones y erosiones.

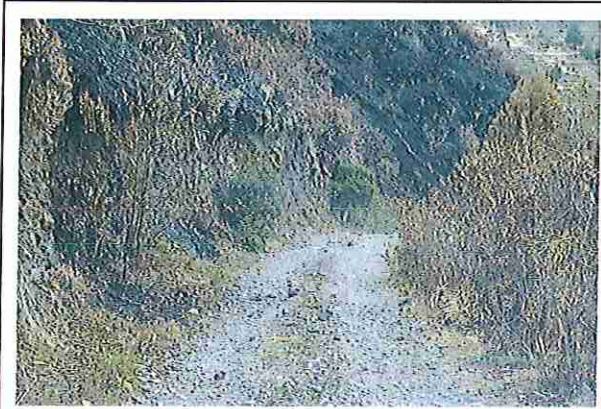
foto 07: KM 00 + 300, Ausencia de material de afirmado, con presencia de deformaciones y erosiones.

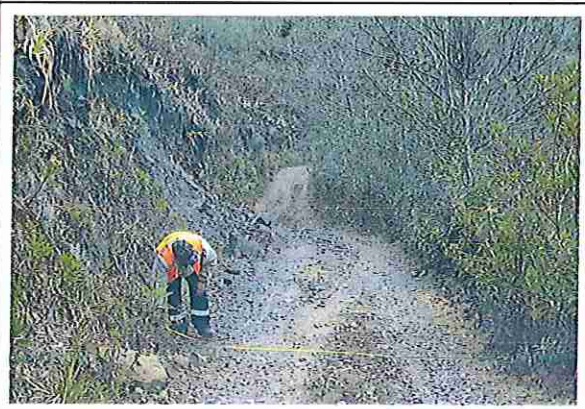
foto 08: KM 00 + 0350, Ausencia de material de afirmado, con presencia de deformaciones y erosiones.

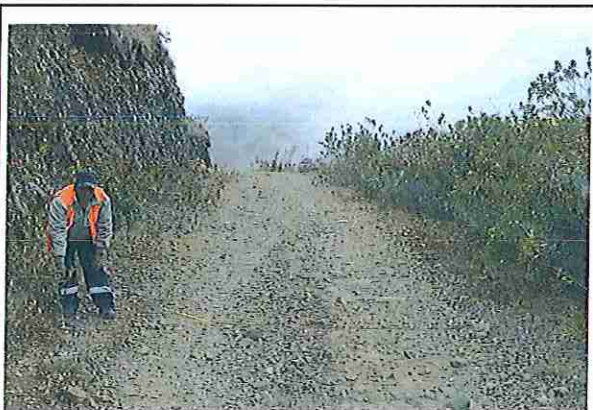
foto 011: KM 00 + 500, Ausencia de material de afirmado, con presencia de deformaciones y erosiones.

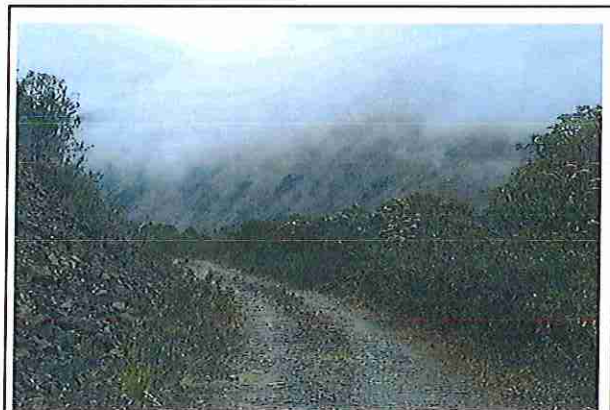
foto 12: KM 00 + 550, Ausencia de material de afirmado, con presencia de deformaciones y erosiones.

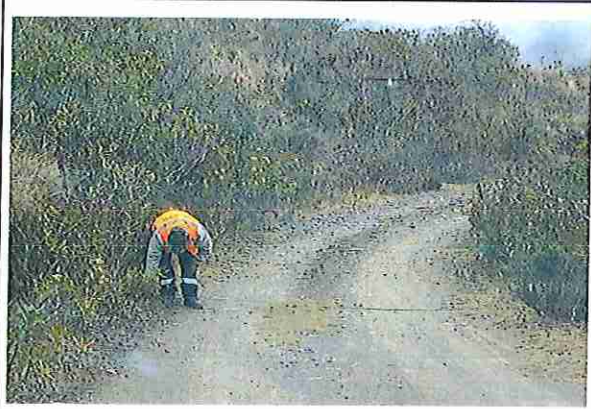
foto 13: KM 00 + 600, Ausencia de material de afirmado, con presencia de deformaciones y erosiones.

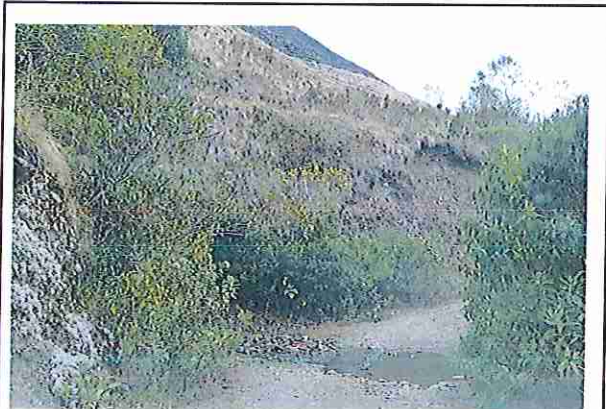
foto 14: KM 00 + 650, Ausencia de material de afirmado, con presencia de deformaciones y erosiones.

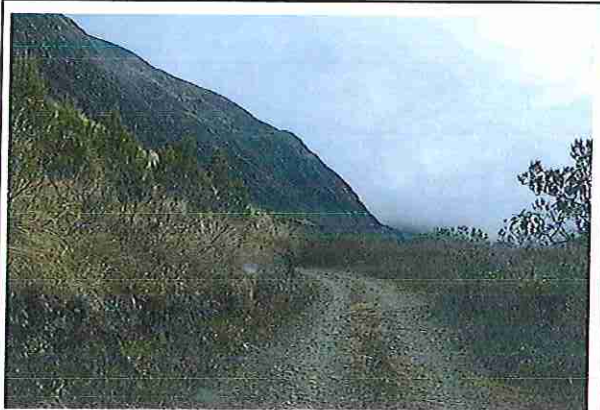
foto 15: KM 00 + 700, Ausencia de material de afirmado, con presencia de deformaciones y erosiones.

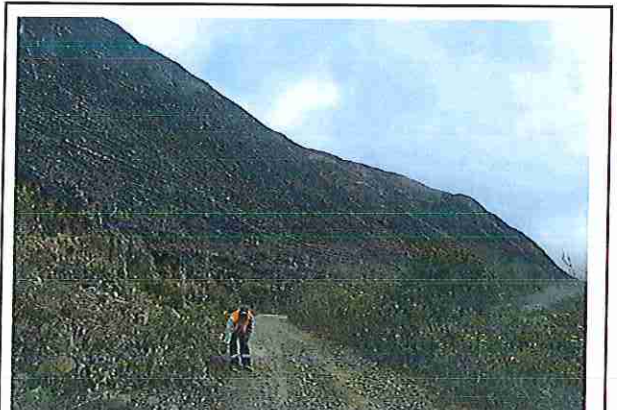
foto 16: KM 00 + 750, Ausencia de material de afirmado, con presencia de deformaciones y erosiones.

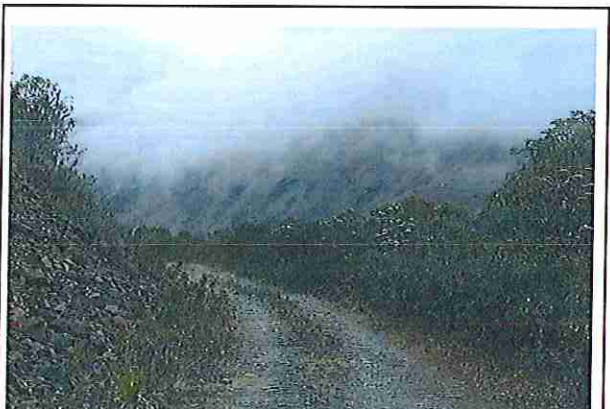
foto 17: KM 00 + 800, Ausencia de material de afirmado, con presencia de deformaciones y erosiones.

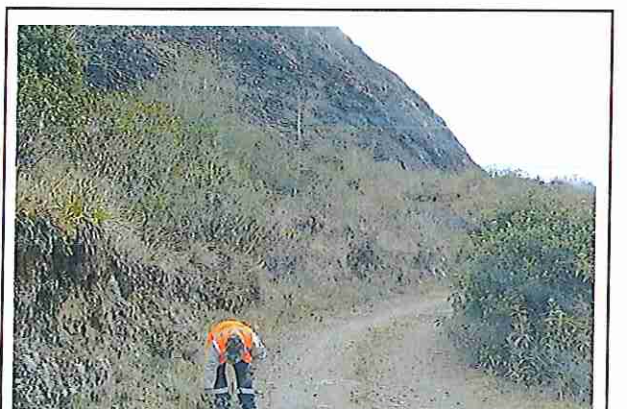
foto 18: KM 00 + 850, Ausencia de material de afirmado, con presencia de deformaciones y erosiones.

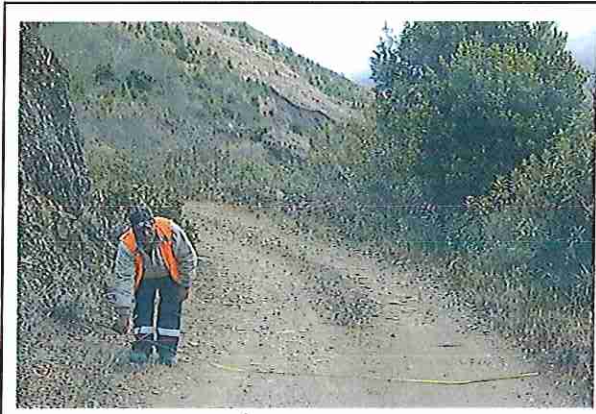
foto 19: KM 00 + 900, Ausencia de material de afirmado, con presencia de deformaciones y erosiones.

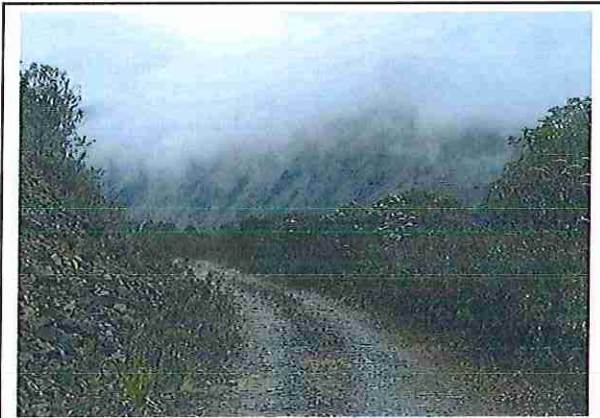
foto 21: KM 01 + 000, Ausencia de material de afirmado, con presencia de deformaciones y erosiones.

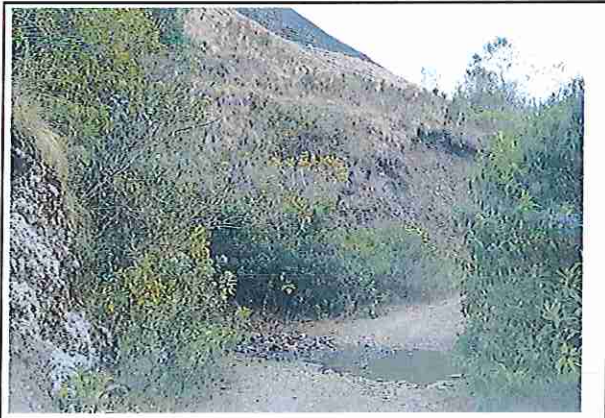
foto 22: KM 01 + 050, Ausencia de material de afirmado, con presencia de deformaciones y erosiones.

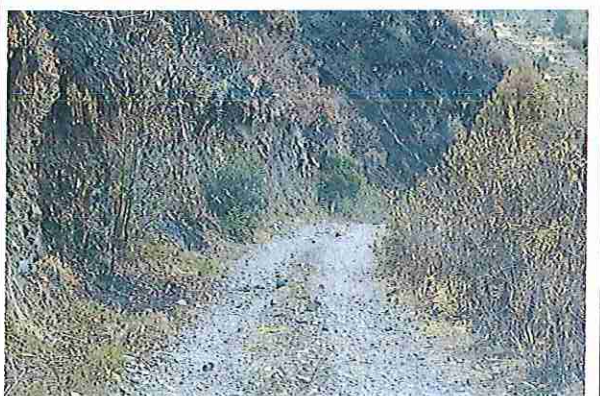
foto 23: KM 01 + 100, Ausencia de material de afirmado, con presencia de deformaciones y erosiones.

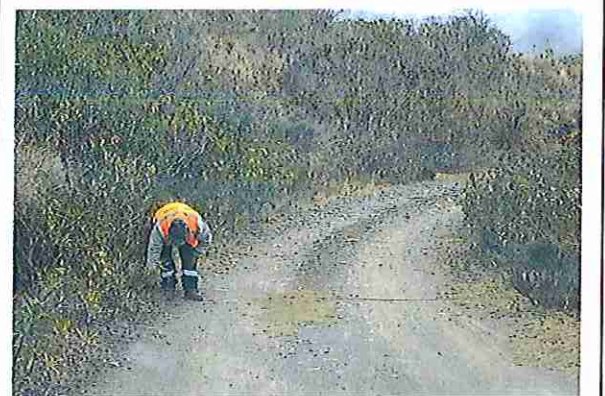
foto 24: KM 01 + 150, Ausencia de material de afirmado, con presencia de deformaciones y erosiones.

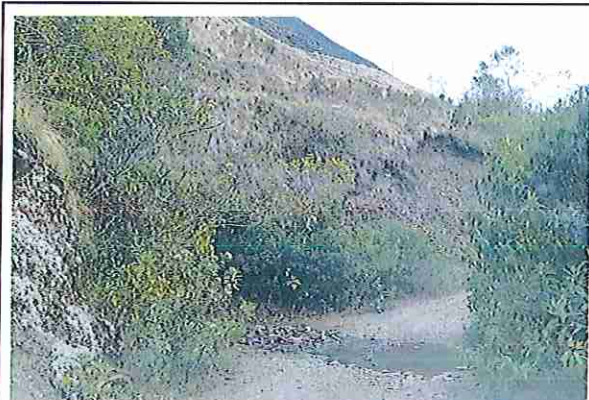
foto 25: KM 01 + 200, Ausencia de material de afirmado, con presencia de deformaciones y erosiones.

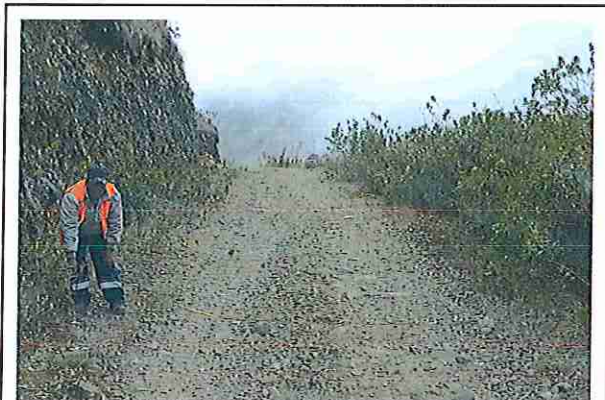
foto 26: KM 01 + 250, Ausencia de material de afirmado, con presencia de deformaciones y erosiones.

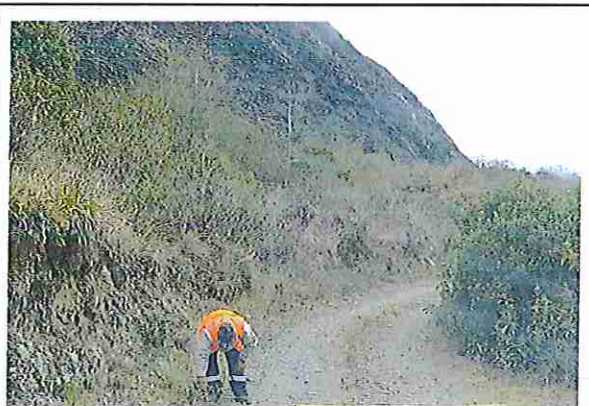
foto 26: KM 01 + 250, donde se puede observar que tiene la capa de rodadura tiene erosión.

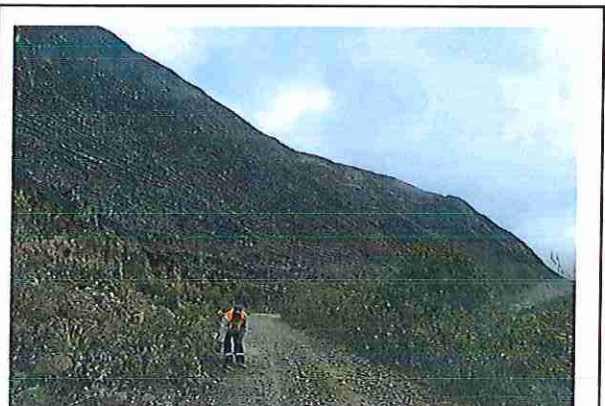
foto 27: KM 01 + 300, donde se puede observar que tiene la capa de rodadura tiene erosión.

foto 27: KM 01 + 300, Ausencia de material de afirmado, con presencia de deformaciones y erosiones.

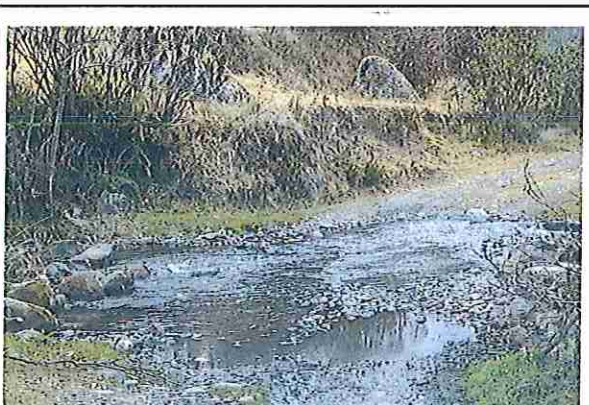
foto 28: KM 01 + 350, donde se puede observar que tiene la capa de rodadura tiene erosión.

foto 28: KM 01 + 350, Ausencia de material de afirmado, con presencia de deformaciones y erosiones.

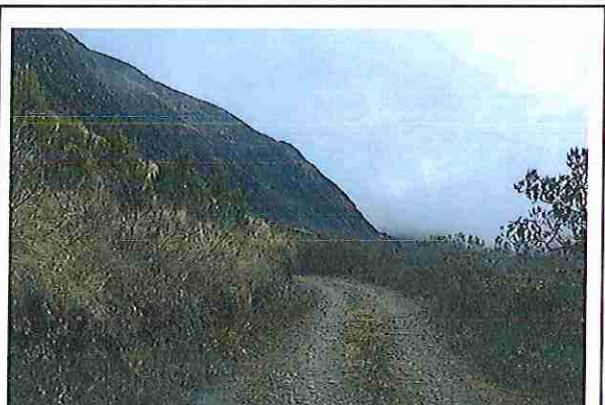
foto 29: KM 01 + 400, donde se puede observar que tiene la capa de rodadura tiene erosión.

foto 29: KM 01 + 400, Ausencia de material de afirmado, con presencia de deformaciones y erosiones.

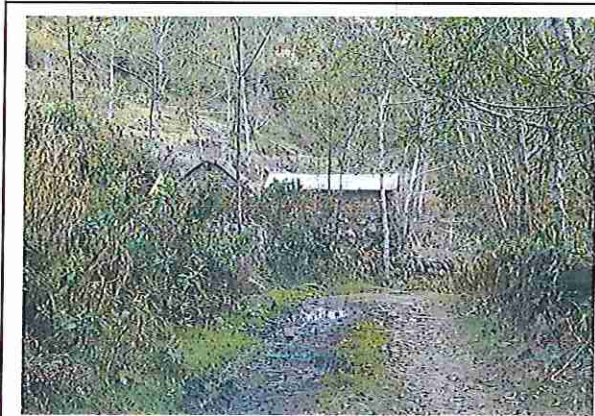
foto 31: KM 01 + 500, donde se puede observar que tiene la capa de rodadura tiene erosión.

foto 31: KM 01 + 500, Ausencia de material de afirmado, con presencia de deformaciones y erosiones.

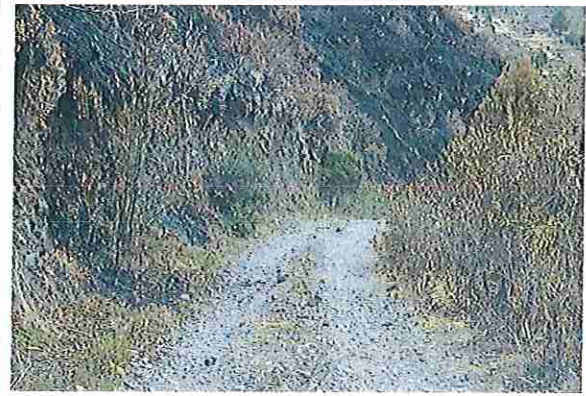
foto 32: KM 01 + 550, donde se puede observar que tiene la capa de rodadura tiene erosión.

foto 32: KM 01 + 550, Ausencia de material de afirmado, con presencia de deformaciones y erosiones.

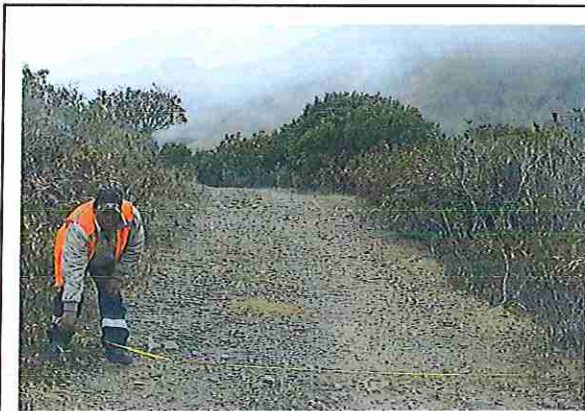
foto 33: KM 01 + 600, donde se puede observar que tiene la capa de rodadura tiene erosión

foto 33: KM 01 + 600, Ausencia de material de afirmado, con presencia de deformaciones y erosiones.

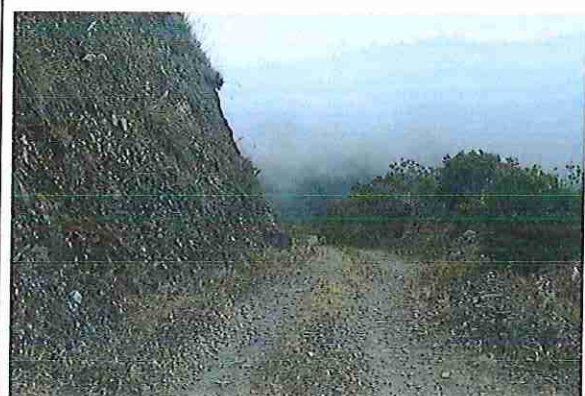
foto 34: KM 01 + 650, donde se puede observar que tiene la capa de rodadura tiene erosión severa.

foto 34: KM 0 + 650, Ausencia de material de afirmado, con presencia de deformaciones y erosiones.

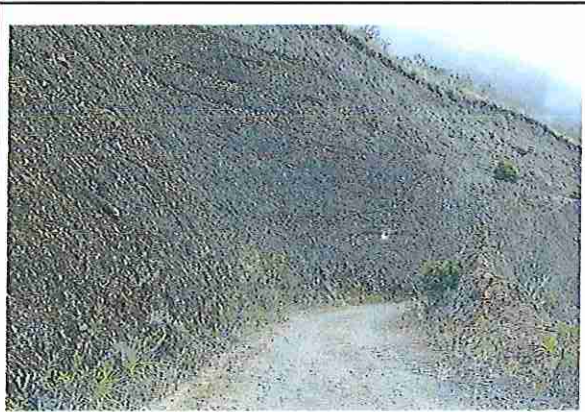
foto 35: KM 01 + 700, donde se puede observar que tiene la capa de rodadura tiene erosión

foto 35: KM 01 + 700, Ausencia de material de afirmado, con presencia de deformaciones y erosiones.

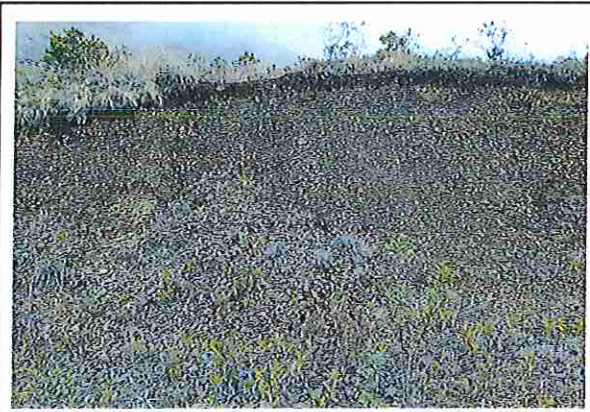
foto 36: KM 01 + 750, donde se puede observar que tiene la capa de rodadura tiene erosión severa.

foto 36: KM 01 + 750, Ausencia de material de afirmado, con presencia de deformaciones y erosiones.

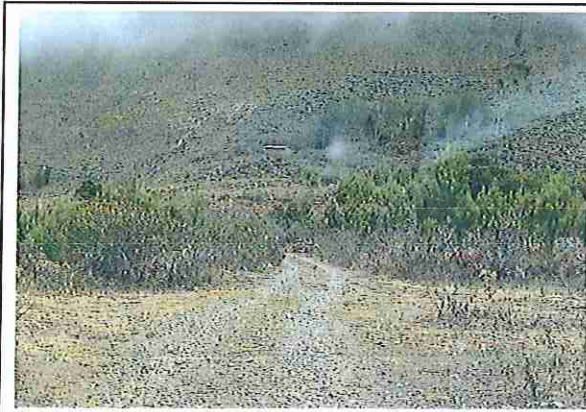
foto 37: KM 01 + 800, donde se puede observar que tiene la capa de rodadura tiene erosión

foto 37: KM 01 + 800, Ausencia de material de afirmado, con presencia de deformaciones y erosiones.

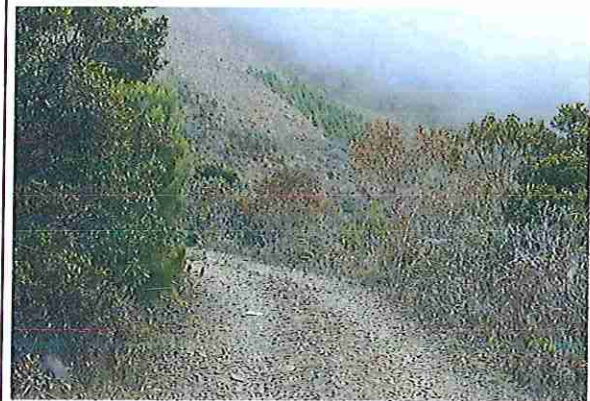
foto 38: KM 01 + 850, donde se puede observar que tiene la capa de rodadura tiene erosión severa.

foto 38: KM 01 + 850, Ausencia de material de afirmado, con presencia de deformaciones y erosiones.

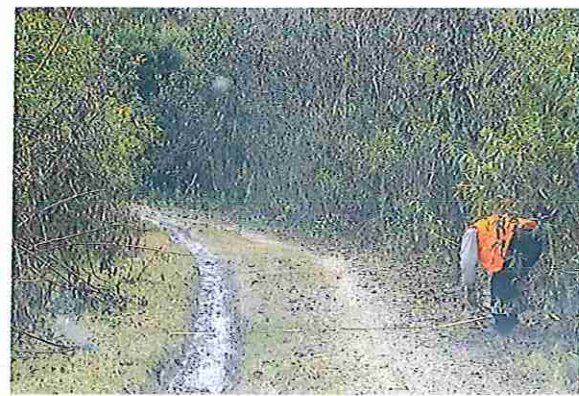
foto 39: KM 01 + 900, donde se puede observar que tiene la capa de rodadura tiene erosión

foto 39: KM 01 + 900, Ausencia de material de afirmado, con presencia de deformaciones y erosiones.

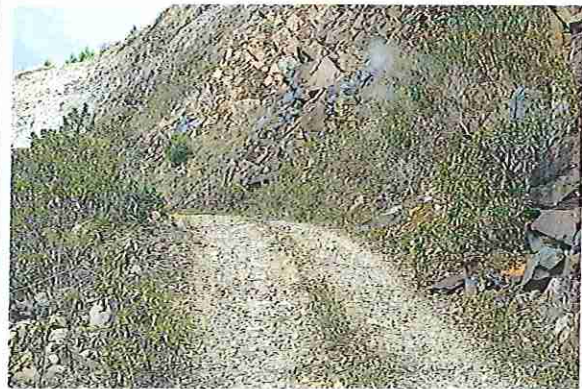
foto 40: KM 01 + 950, donde se puede observar que tiene la capa de rodadura tiene erosión severa.

foto 40: KM 01 + 950, Ausencia de material de afirmado, con presencia de deformaciones y erosiones.

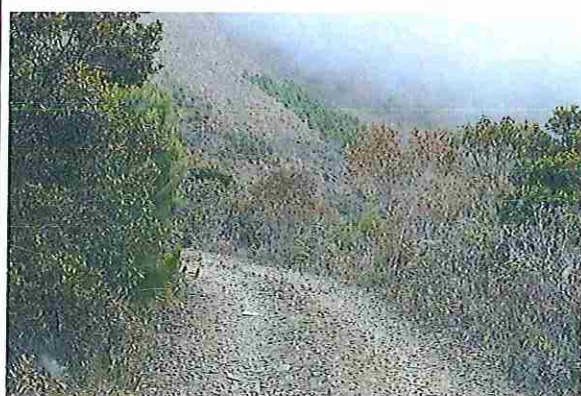
foto 41: KM 02 + 000, donde se puede observar que tiene la capa de rodadura tiene erosión

foto 41: KM 02 + 000, Ausencia de material de afirmado, con presencia de deformaciones y erosiones.

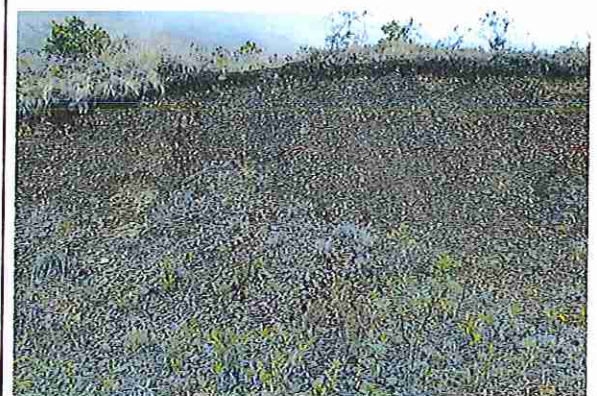
foto 42: KM 02 + 050, Ausencia de material de afirmado, con presencia de deformaciones y erosiones.

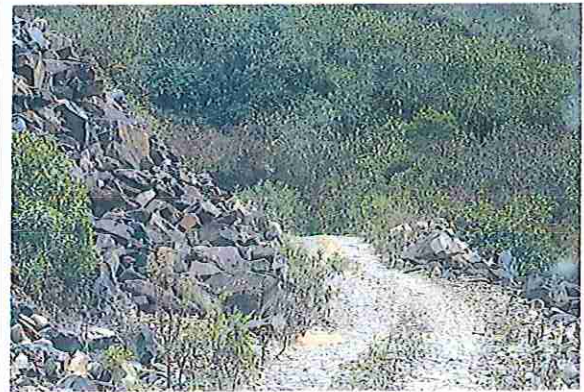
foto 50: KM 02 + 450, Ausencia de material de afirmado, con presencia de deformaciones y erosiones.

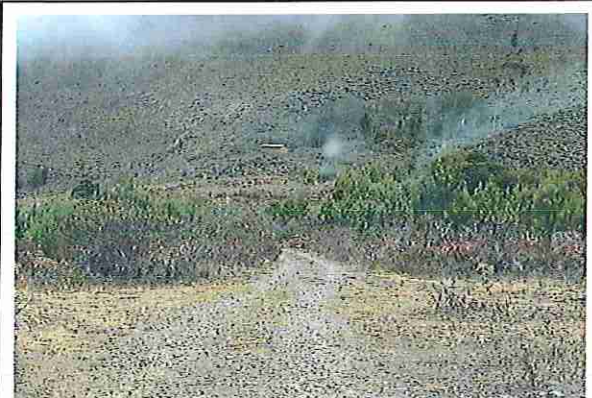
foto 52: KM 02 + 550, Ausencia de material de afirmado, con presencia de deformaciones y erosiones.

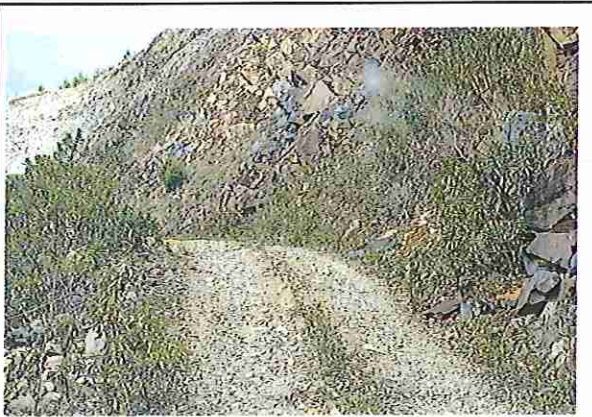
foto 54: KM 02 + 650, Ausencia de material de afirmado, con presencia de deformaciones y erosiones.

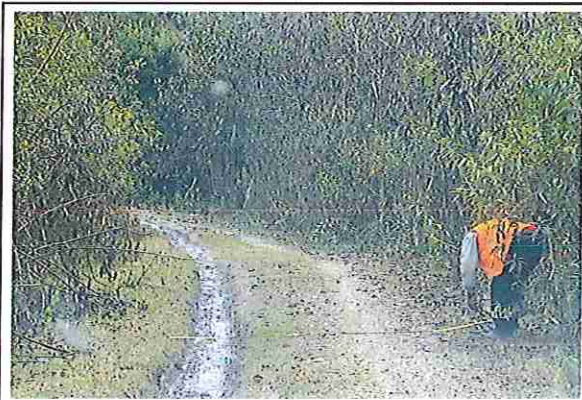
foto 55: KM 02 + 700, Ausencia de material de afirmado, con presencia de deformaciones y erosiones.

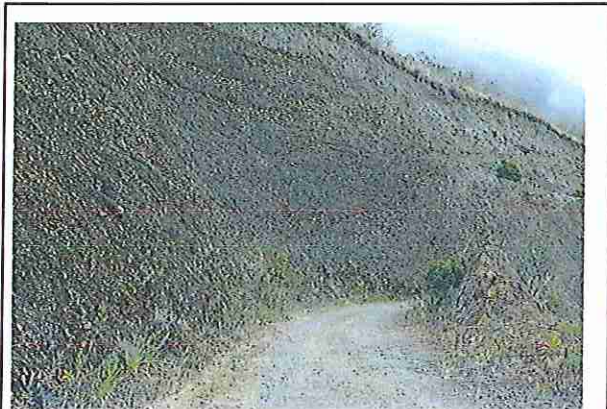
foto 56: KM 02 + 750, Ausencia de material de afirmado, con presencia de deformaciones y erosiones.

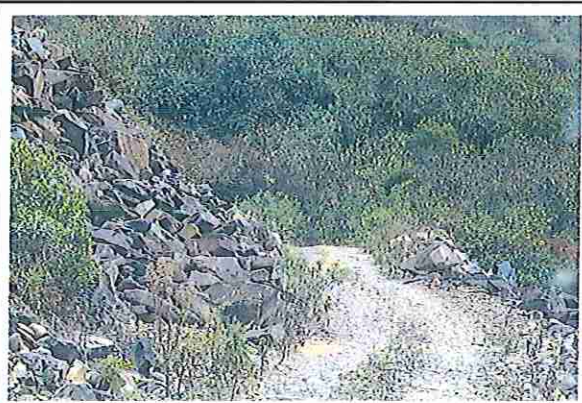
foto 57: KM 02 + 800 ,baden de piedra donde se puede observar que la capa de rodadura presenta ahuellamiento

foto 57: KM 02 + 800, Ausencia de material de afirmado, con presencia de deformaciones y erosiones.

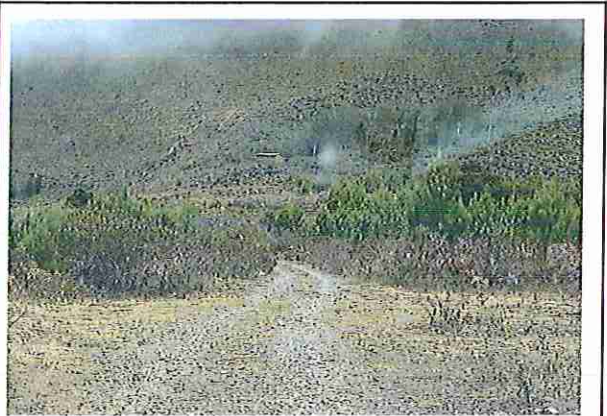
foto 58: KM 02 + 850,baden de piedra donde se puede observar que la capa de rodadura presenta ahuellamiento

foto 58: KM 02 + 850, Ausencia de material de afirmado, con presencia de deformaciones y erosiones.

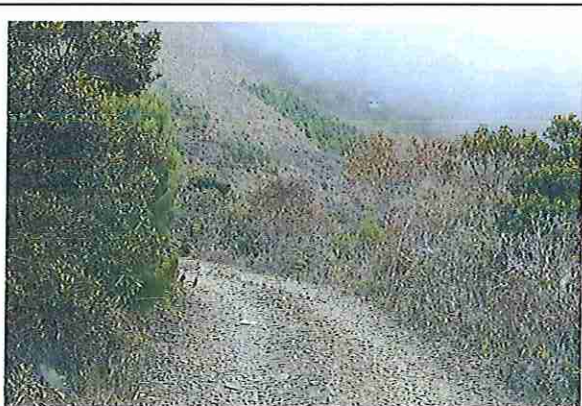
foto 59: KM 02 + 900 ,baden de piedra donde se puede observar que la capa de rodadura presenta ahuellamiento

foto 59: KM 02 + 900, Ausencia de material de afirmado, con presencia de deformaciones y erosiones.

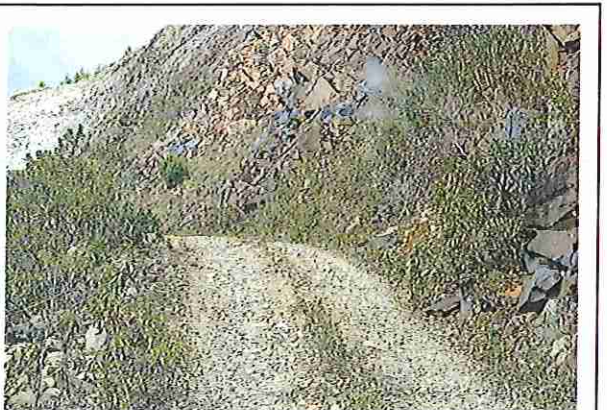
foto 60: KM 02 + 950,baden de piedra donde se puede observar que la capa de rodadura presenta ahuellamiento

foto 60: KM 02 + 950, Ausencia de material de afirmado, con presencia de deformaciones y erosiones.

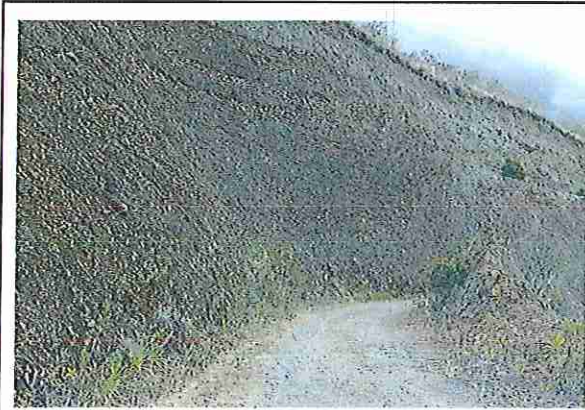
foto 61: KM 03 + 000 ,baden de piedra donde se puede observar que la capa de rodadura presenta ahuellamiento

foto 61: KM 03 + 000, Ausencia de material de afirmado, con presencia de deformaciones y erosiones.

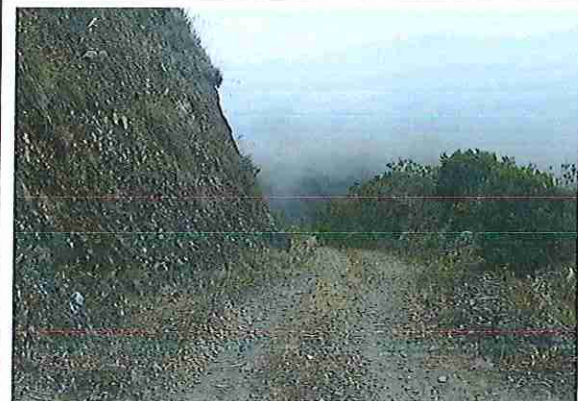
foto 62: KM 03 + 050,baden de piedra donde se puede observar que la capa de rodadura presenta ahuellamiento

foto 62: KM 03 + 050, Ausencia de material de afirmado, con presencia de deformaciones y erosiones.

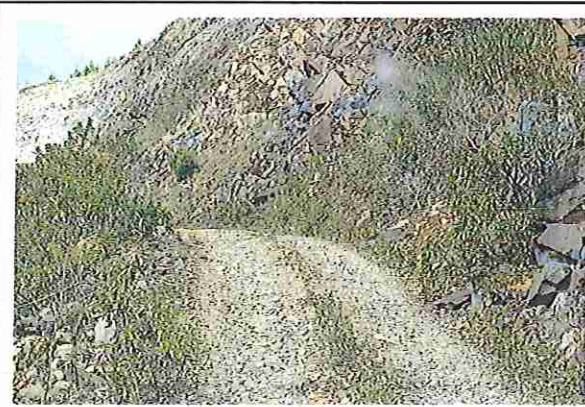
foto 63: KM 03 + 100 ,baden de piedra donde se puede observar que la capa de rodadura presenta ahuellamiento

foto 63: KM 03 + 100, Ausencia de material de afirmado, con presencia de deformaciones y erosiones.

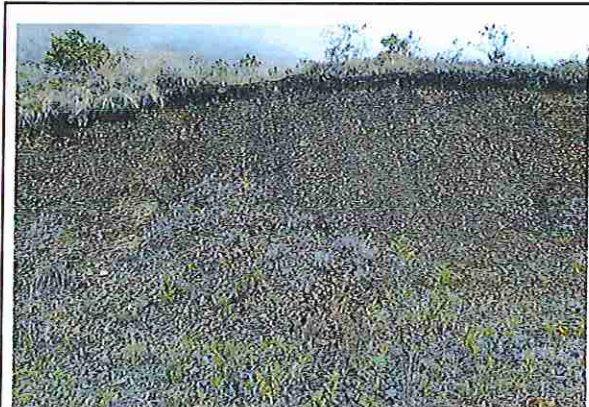
foto 64: KM 03 + 150,baden de piedra donde se puede observar que la capa de rodadura presenta ahuellamiento

foto 64: KM 03 + 150, Ausencia de material de afirmado, con presencia de deformaciones y erosiones.
