**MUNICIPALIDAD PROVINCIAL DE  
CARABAYA**

**PLAN DE TRABAJO**

**"SERVICIO DE MANTENIMIENTO DEL CAMINO VECINAL TRAMO: TRAMO VI  
QUEHUANI- CAMATANI - PUMACHACA- MAPURAYA; CARABAYA - PUNO"**

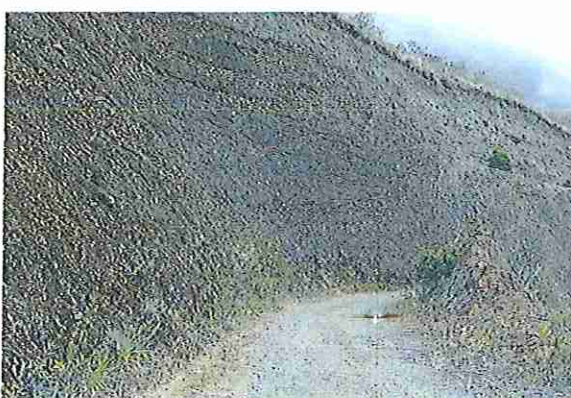
foto 65: KM 03 + 200,Ausencia de material de afirmado, con presencia de deformaciones y erosiones.

foto 65: KM 03 + 200, Ausencia de material de afirmado, con presencia de deformaciones y erosiones.

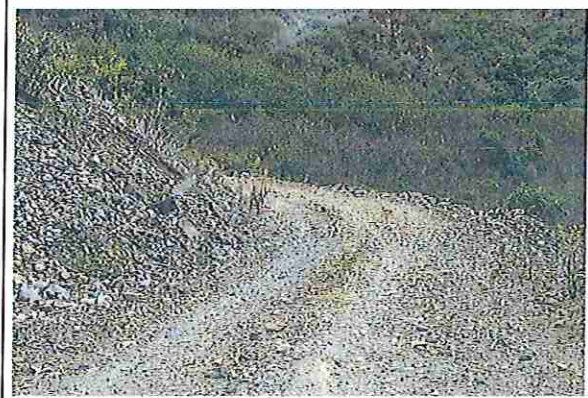
foto 66: KM 03 + 250,Ausencia de material de afirmado, con presencia de deformaciones y erosiones.

foto 66: KM 03 + 250, Ausencia de material de afirmado, con presencia de deformaciones y erosiones.

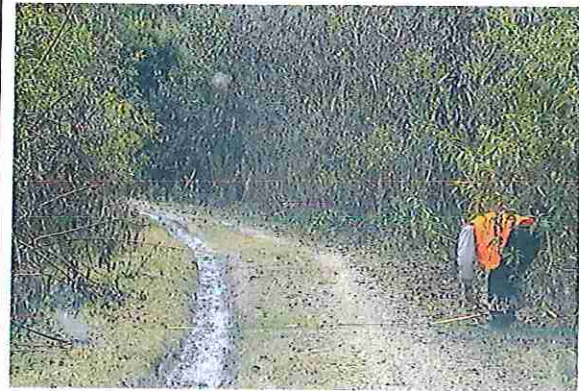
foto 68: KM 03 + 350, Ausencia de material de afirmado, con presencia de deformaciones y erosiones.

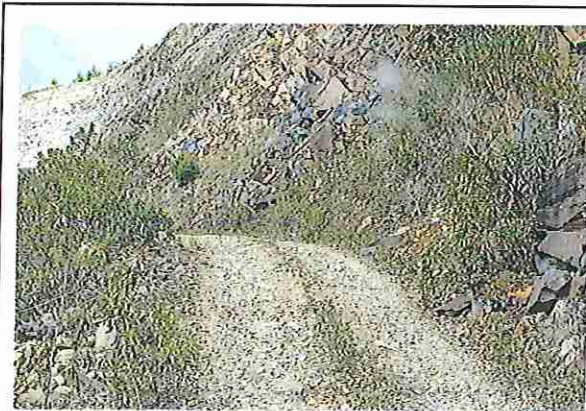
foto 69: KM 03 + 400, Ausencia de material de afirmado, con presencia de deformaciones y erosiones.

foto 69: KM 03 + 400, donde se puede observar que tiene la capa de rodadura tiene erosión

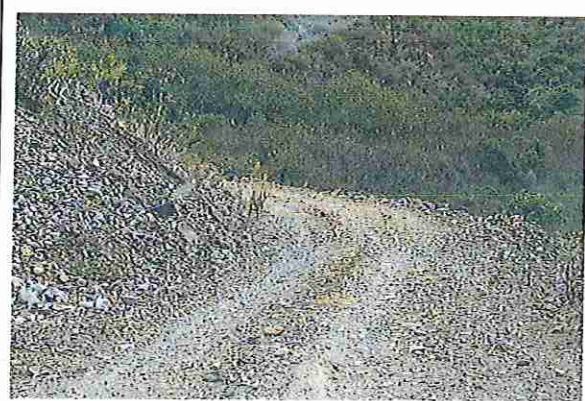
foto 70: KM 03 + 450, Ausencia de material de afirmado, con presencia de deformaciones y erosiones.

Foto 70: KM 03 + 450, donde se puede observar que tiene la capa de rodadura tiene erosión

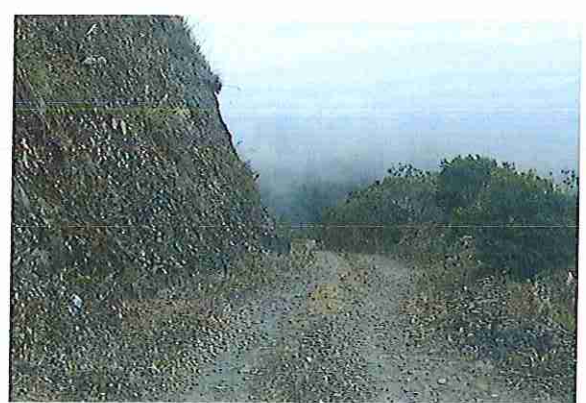
foto 71: KM 03 + 500, Ausencia de material de afirmado, con presencia de deformaciones y erosiones.

foto 71: KM 03 + 500, donde se puede observar que tiene la capa de rodadura tiene erosión

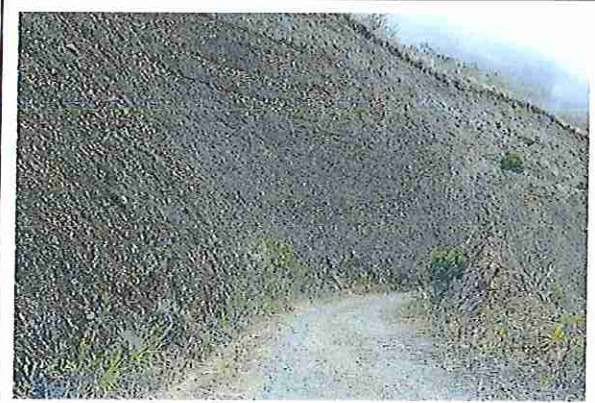
Foto 72: KM 03 + 550 Terreno plano con un ancho de superficie 3.96 m.

foto 72: KM 03 + 550, Ausencia de material de afirmado, con presencia de deformaciones y erosiones.

Foto 72: KM 03 + 550, donde se puede observar que tiene la capa de rodadura tiene erosión

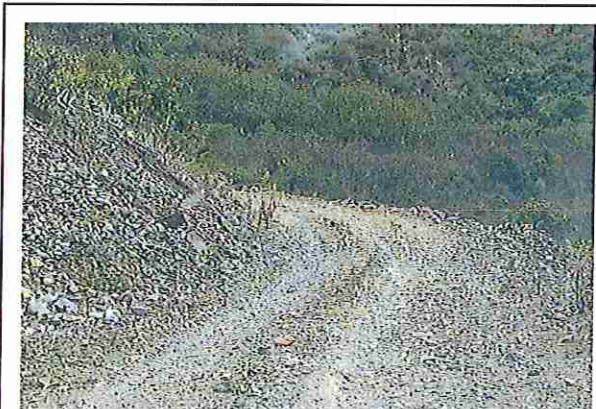
foto 73: KM 03 + 600, Ausencia de material de afirmado, con presencia de deformaciones y erosiones.

foto 73: KM 03 + 600, donde se puede observar que tiene la capa de rodadura tiene erosión

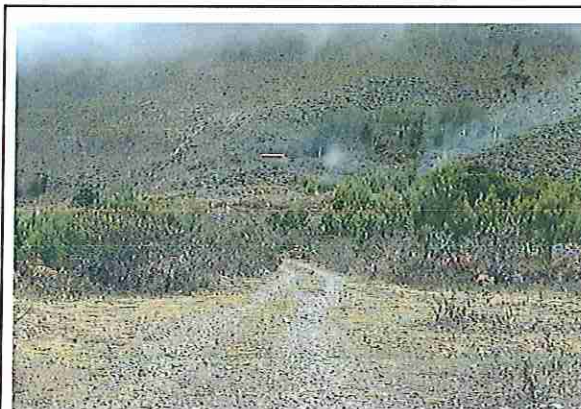
foto 74: KM 03 + 650, Ausencia de material de afirmado, con presencia de deformaciones y erosiones.

Foto 74: KM 03 + 650, donde se puede observar que tiene la capa de rodadura tiene erosión

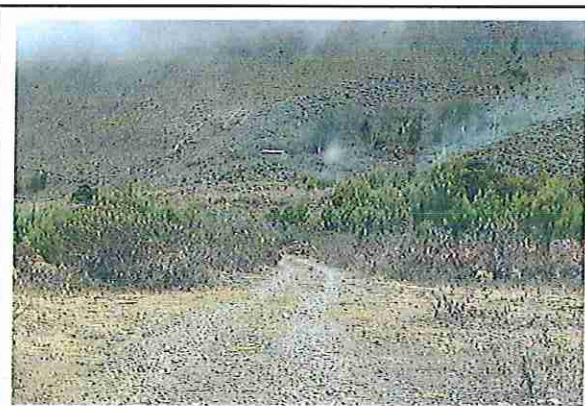
foto 75: KM 03 + 700, Ausencia de material de afirmado, con presencia de deformaciones y erosiones.

foto 75: KM 03 + 700, donde se puede observar que tiene la capa de rodadura tiene erosión

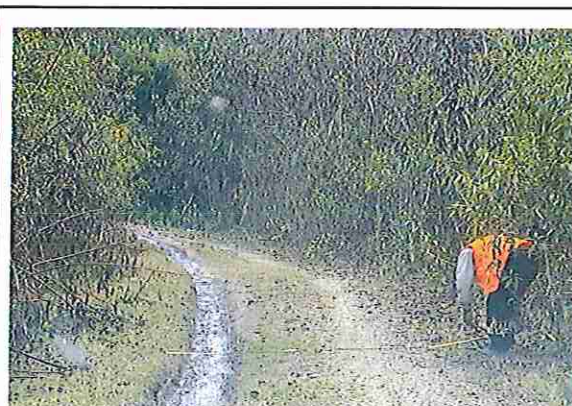
foto 76: KM 03 + 750, Ausencia de material de afirmado, con presencia de deformaciones y erosiones.

Foto 76: KM 03 + 750, donde se puede observar que tiene la capa de rodadura tiene erosión

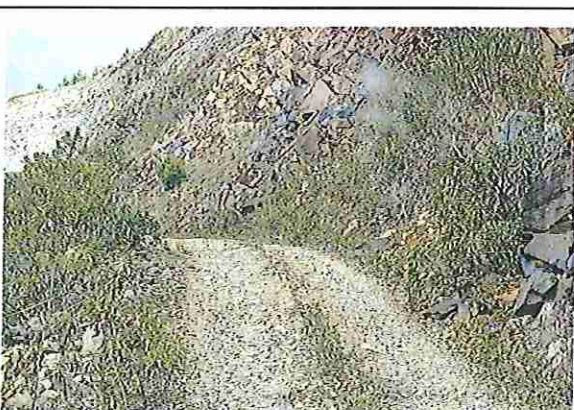
foto 77: KM 03 + 800, Ausencia de material de afirmado, con presencia de deformaciones y erosiones.

foto 77: KM 03 + 800, donde se puede observar que tiene la capa de rodadura tiene erosión

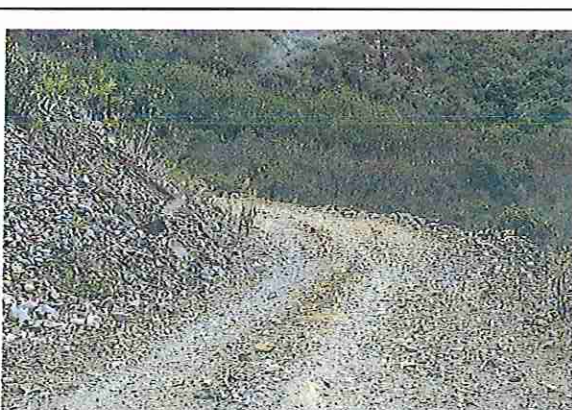
foto 78: KM 03 + 850, Ausencia de material de afirmado, con presencia de deformaciones y erosiones.

Foto 78: KM 03 + 850, donde se puede observar que tiene la capa de rodadura tiene erosión

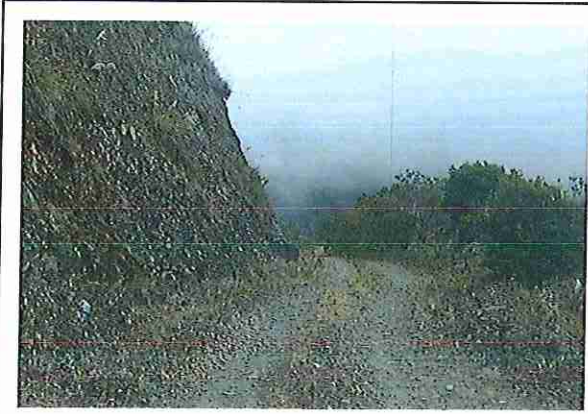
foto 79: KM 03 + 900,Ausencia de material de afirmado, con presencia de deformaciones y erosiones.

foto 79: KM 03 + 900, donde se puede observar que tiene la capa de rodadura tiene erosión

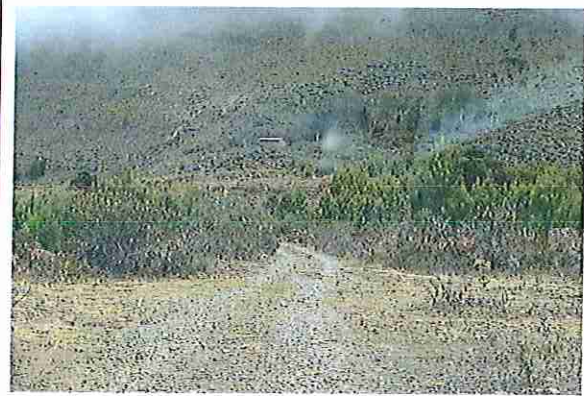
foto 80: KM 03 + 950,Ausencia de material de afirmado, con presencia de deformaciones y erosiones.

Foto 80: KM 03 + 950, donde se puede observar que tiene la capa de rodadura tiene erosión

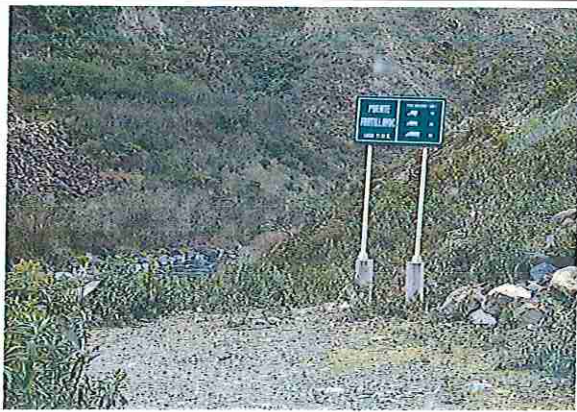
foto 81: KM 04 + 000, Ausencia de material de afirmado, con presencia de deformaciones y erosiones.

foto 81: KM 04 + 000, donde se puede observar que tiene la capa de rodadura tiene erosión

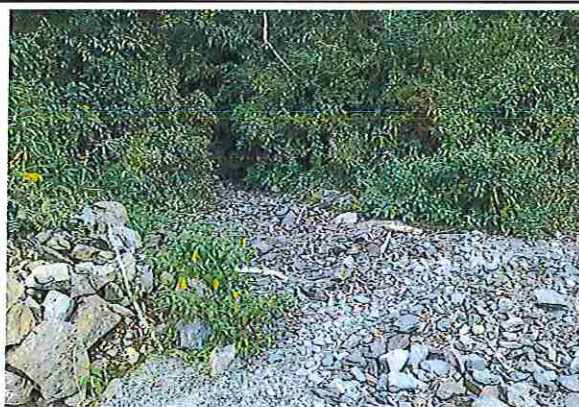
foto 83: KM 04 + 100,baden de piedra donde se puede observar que la capa de rodadura presenta ahuellamiento

foto 83: KM 04 + 100, donde se puede observar que tiene la capa de rodadura tiene erosión

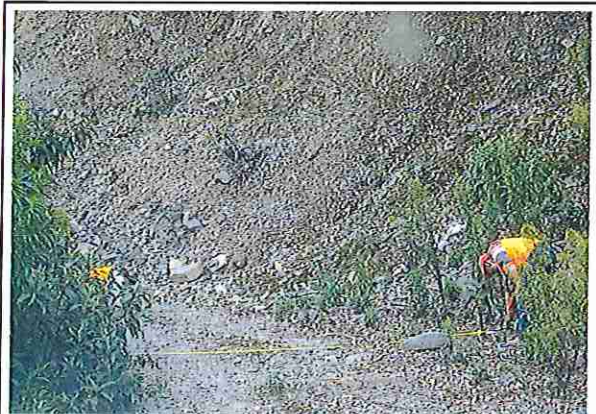
foto 84: KM-04 + 150,baden de piedra donde se puede observar que la capa de rodadura presenta ahuellamiento

Foto 84: KM 04 + 150, donde se puede observar que tiene la capa de rodadura tiene erosión

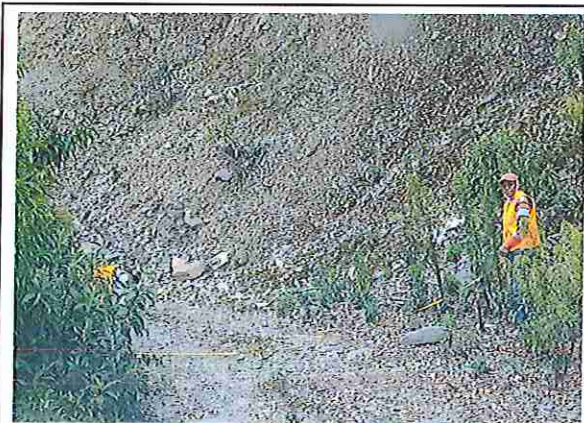
foto 85: KM 04 + 200, baden de piedra donde se puede observar que la capa de rodadura presenta ahuellamiento

foto 85: KM 04 + 200, donde se puede observar que tiene la capa de rodadura tiene erosión

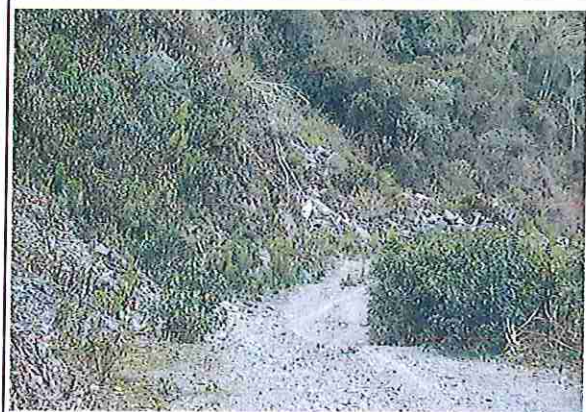
foto 86: KM 04 + 250, Ausencia de material de afirmado, con presencia de deformaciones y erosiones.

Foto 86: KM 04 + 250, donde se puede observar que tiene la capa de rodadura tiene erosión

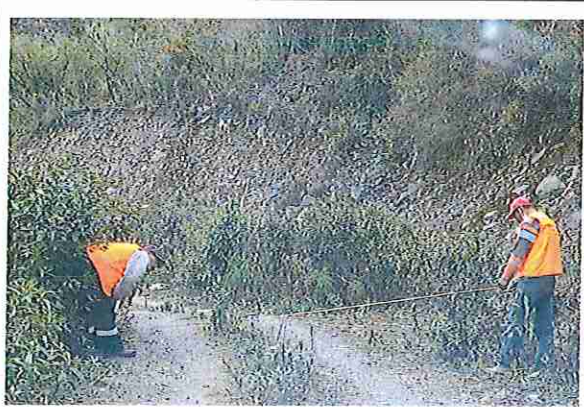
foto 87: KM 04 + 300, Ausencia de material de afirmado, con presencia de deformaciones y erosiones.

foto 87: KM 04 + 300, donde se puede observar que tiene la capa de rodadura tiene erosión

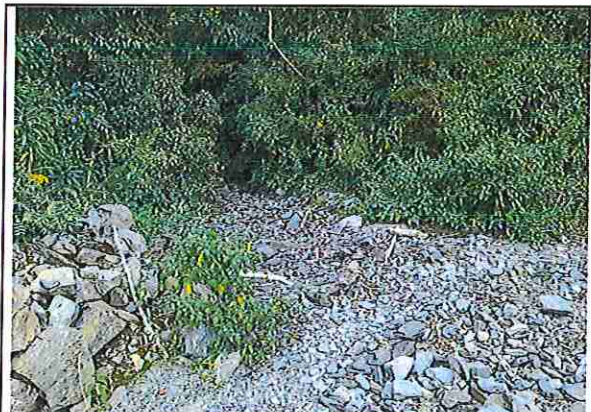
foto 88: KM 04 + 350, baden de piedra donde se puede observar que la capa de rodadura presenta ahuellamiento

Foto 88: KM 04 + 350, donde se puede observar que tiene la capa de rodadura tiene erosión

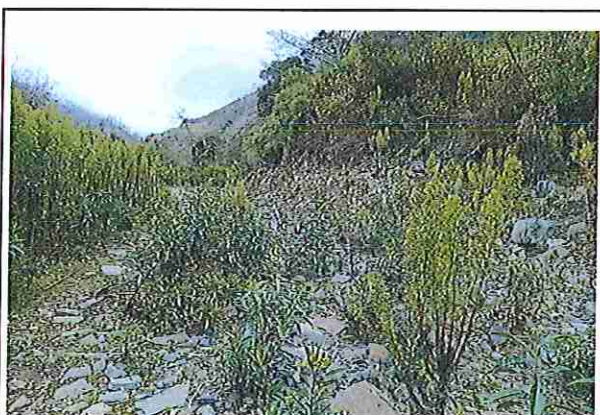
foto 89: KM 04 + 400, Ausencia de material de afirmado, con presencia de deformaciones y erosiones.

foto 89: KM 04 + 400, donde se puede observar que tiene la capa de rodadura tiene erosión

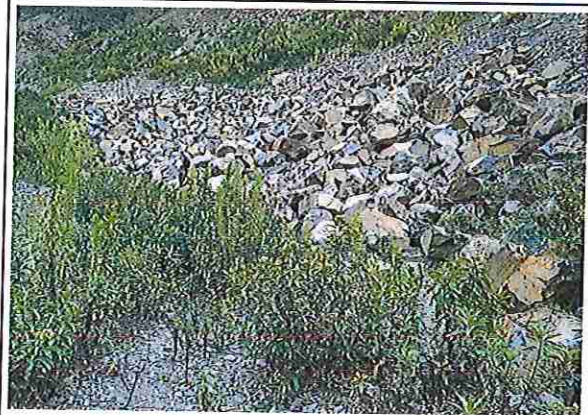
foto 92: KM 04 + 550, Ausencia de material de afirmado, con presencia de deformaciones y erosiones.

Foto 92: KM 04 + 550, donde se puede observar que tiene la capa de rodadura tiene erosión

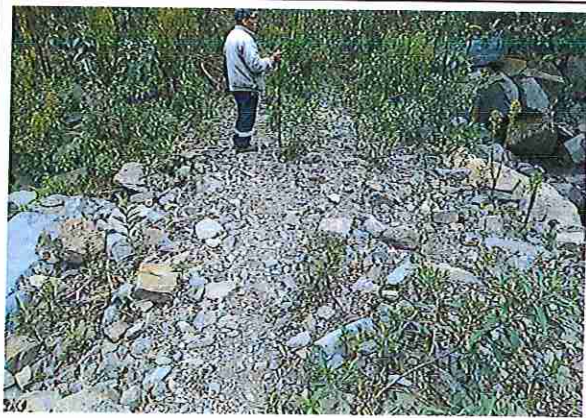
foto 93: KM 04 + 600, Ausencia de material de afirmado, con presencia de deformaciones y erosiones.

foto 93: KM 04 + 600, donde se puede observar que tiene la capa de rodadura tiene erosión

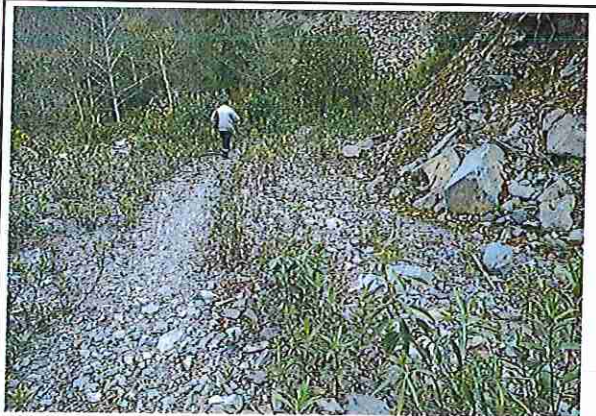
foto 94: KM 04 + 650, Ausencia de material de afirmado, con presencia de deformaciones y erosiones.

Foto 94: KM 04 + 650, donde se puede observar que tiene la capa de rodadura tiene erosión

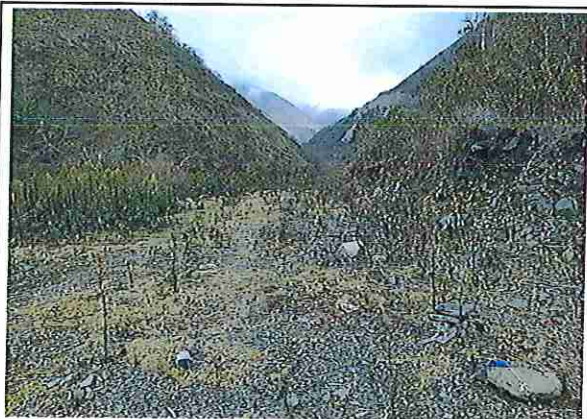
foto 95: KM 04 + 700, Ausencia de material de afirmado, con presencia de deformaciones y erosiones.

foto 95: KM 04 + 700, donde se puede observar que tiene la capa de rodadura tiene erosión

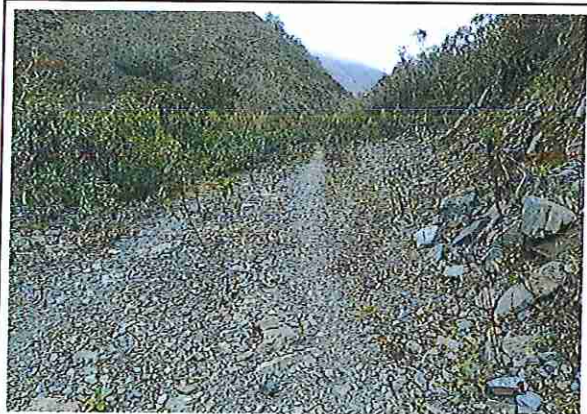
foto 96: KM 04 + 750, Ausencia de material de afirmado, con presencia de deformaciones y erosiones.

Foto 96: KM 04 + 750, donde se puede observar que tiene la capa de rodadura tiene erosión

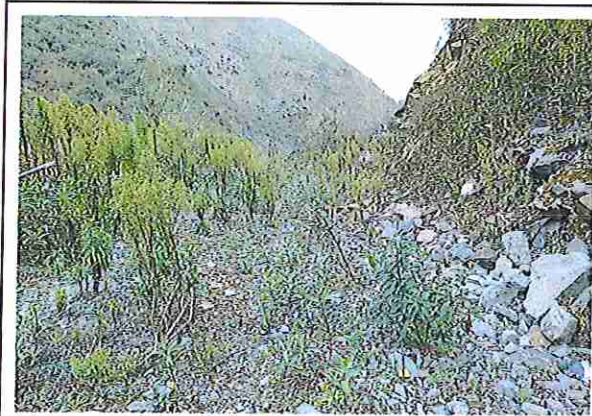
foto 97: KM 04 + 800, Ausencia de material de afirmado, con presencia de deformaciones y erosiones.

foto 97: KM 04 + 800, donde se puede observar que tiene la capa de rodadura tiene erosión

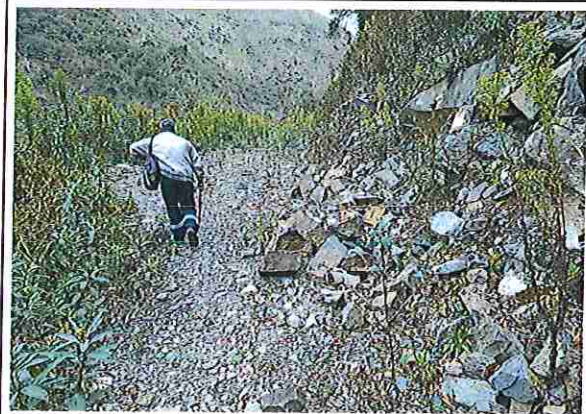
foto 98: KM 04 + 850, Ausencia de material de afirmado, con presencia de deformaciones y erosiones.

Foto 98: KM 04 + 850, donde se puede observar que tiene la capa de rodadura tiene erosión

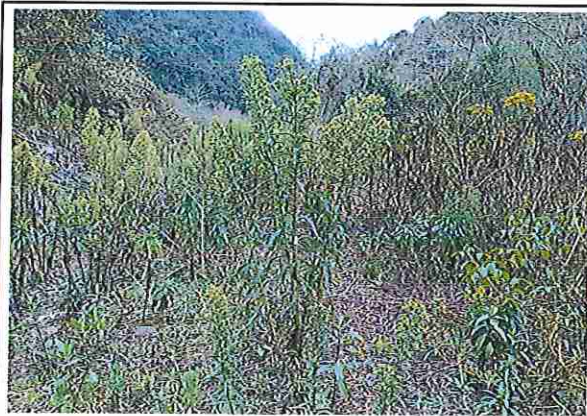
foto 99: KM 04 + 900, Ausencia de material de afirmado, con presencia de deformaciones y erosiones.

foto 99: KM 04 + 900, donde se puede observar que tiene la capa de rodadura tiene erosión

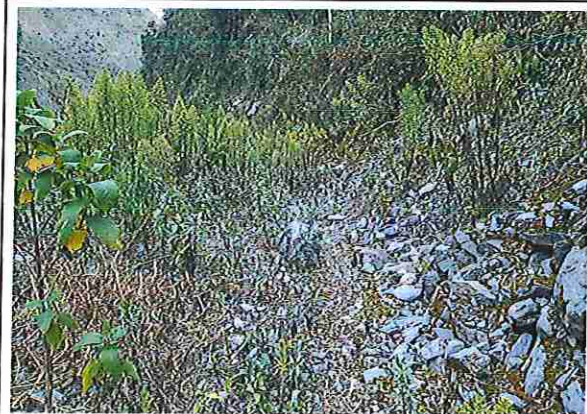
foto 100: KM 04 + 950, Ausencia de material de afirmado, con presencia de deformaciones y erosiones.

Foto 100: KM 04 + 950, donde se puede observar que tiene la capa de rodadura tiene erosión

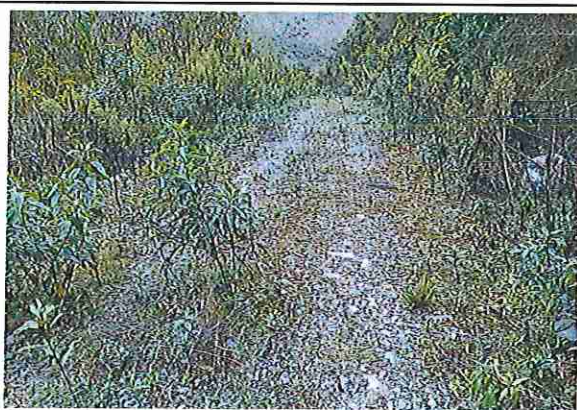
foto 101: KM 05 + 000, Ausencia de material de afirmado, con presencia de deformaciones y erosiones.

foto 101: KM 05 + 000, donde se puede observar que tiene la capa de rodadura tiene erosión

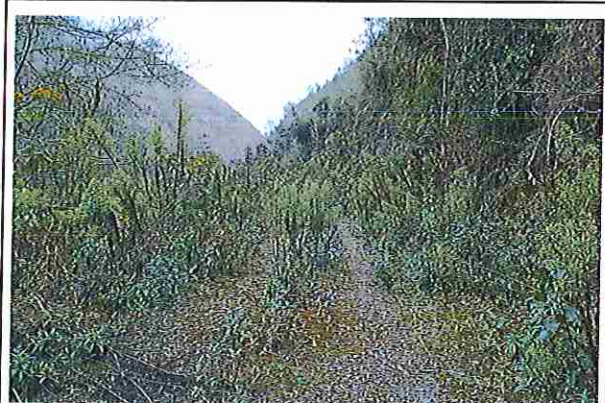
foto 102: KM 05 + 050, Ausencia de material de afirmado, con presencia de deformaciones y erosiones.

Foto 102: KM 05 + 050, donde se puede observar que tiene la capa de rodadura tiene erosión

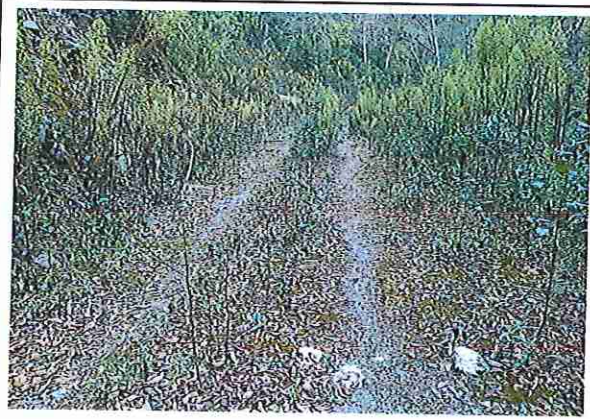
foto 103: KM 05 + 100, Ausencia de material de afirmado, con presencia de deformaciones y erosiones.

foto 103: KM 05 + 100, donde se puede observar que tiene la capa de rodadura tiene erosión

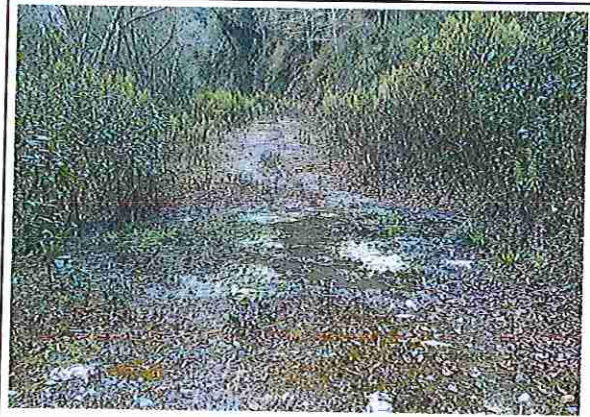
foto 104: KM 05 + 150, Ausencia de material de afirmado, con presencia de deformaciones y erosiones.

Foto 104: KM 05 + 150, donde se puede observar que tiene la capa de rodadura tiene erosión

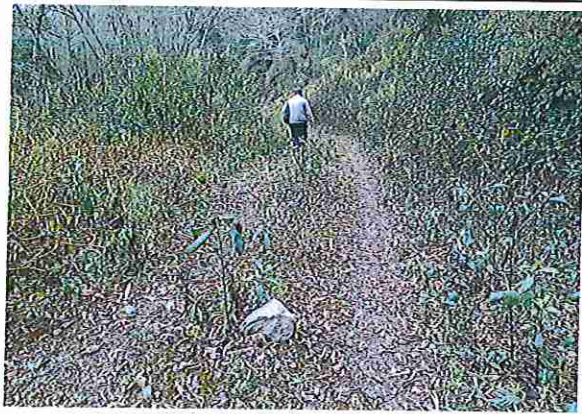
foto 105: KM 05 + 200, Talud margen izq. Ausencia de material de afirmado, con presencia de deformaciones y erosiones.

foto 105: KM 05 + 200, donde se puede observar que tiene la capa de rodadura tiene erosión

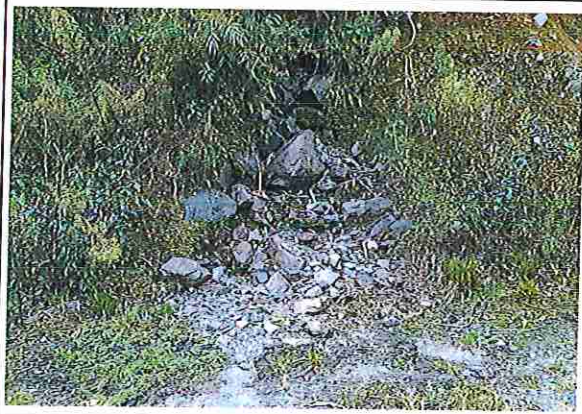
foto 106: KM 05 + 250, Talud margen izq. Ausencia de material de afirmado, con presencia de deformaciones y erosiones.

Foto 106: KM 05 + 250, donde se puede observar que tiene la capa de rodadura tiene erosión

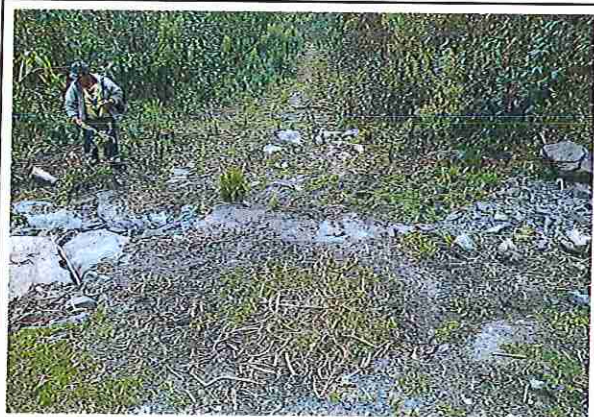
foto 107: KM 05 + 300, Talud margen der. Ausencia de material de afirmado, con presencia de deformaciones y erosiones.

foto 107: KM 05 + 300, donde se puede observar que tiene la capa de rodadura tiene erosión

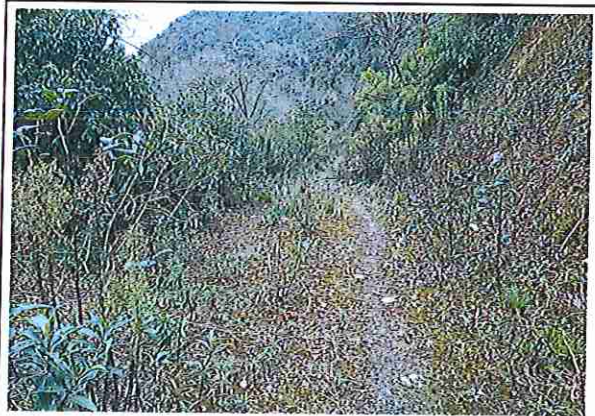
foto 108: KM 05 + 350, Talud margen der. Ausencia de material de afirmado, con presencia de deformaciones y erosiones.

Foto 108: KM 05 + 350, donde se puede observar que tiene la capa de rodadura tiene erosión

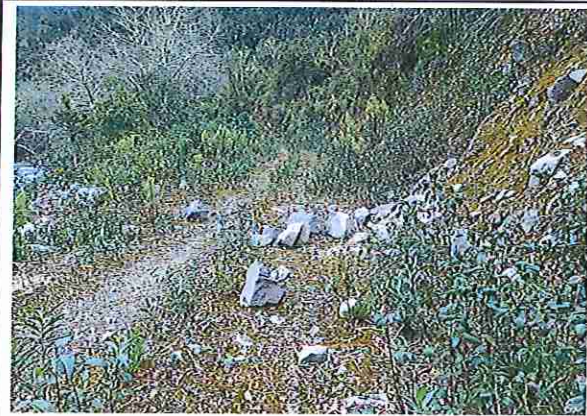
foto 109: KM 05 + 400, Talud margen izq. Ausencia de material de afirmado, con presencia de deformaciones y erosiones.

foto 109: KM 05 + 400, donde se puede observar que tiene la capa de rodadura tiene erosión

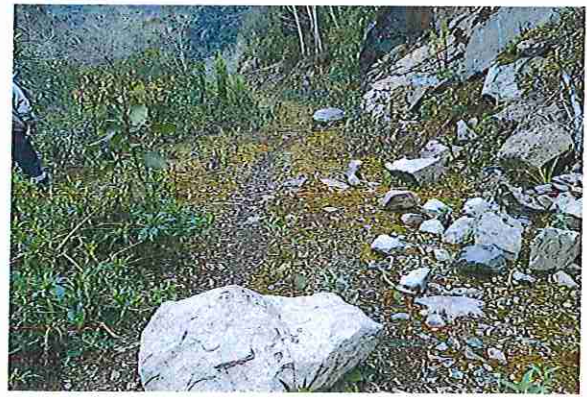
foto 110: KM 05 + 450, Ausencia de material de afirmado, con presencia de deformaciones y erosiones.

Foto 110: KM 05 + 450, donde se puede observar que tiene la capa de rodadura tiene erosión

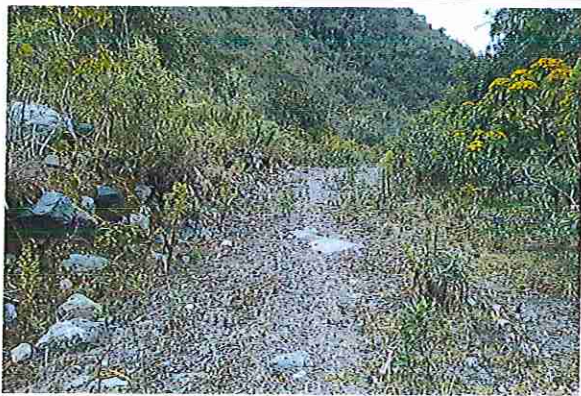
foto 111: KM 05 + 500, Talud margen izq. Ausencia de material de afirmado, con presencia de deformaciones y erosiones.

foto 111: KM 05 + 500, donde se puede observar que tiene la capa de rodadura tiene erosión

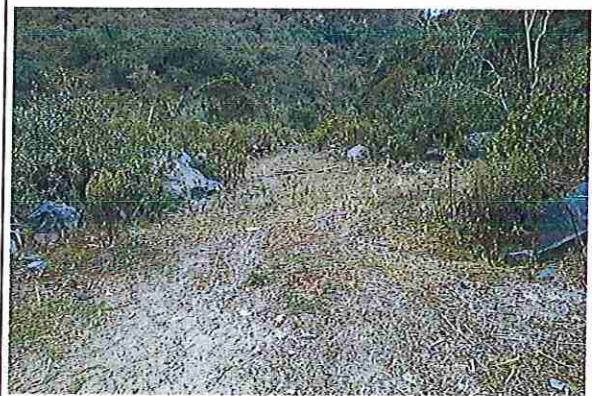
foto 112: KM 05 + 550, Ausencia de material de afirmado, con presencia de deformaciones y erosiones.

Foto 112: KM 05 + 550, donde se puede observar que tiene la capa de rodadura tiene erosión

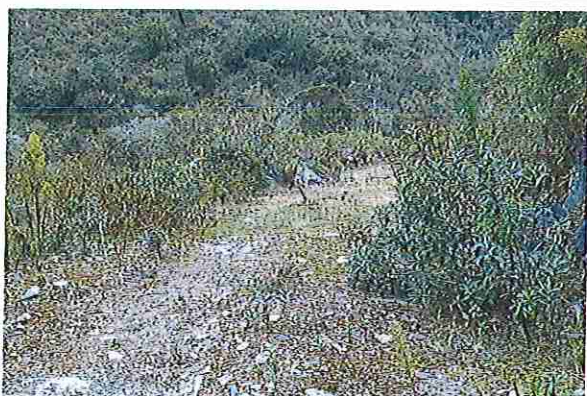
foto 113: KM 05 + 600, donde se puede observar que tiene la capa de rodadura tiene erosión

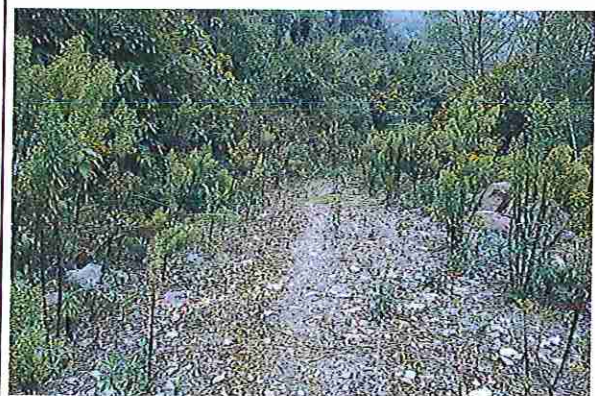
foto 114: KM 05 + 650, Talud margen izq. Ausencia de material de afirmado, con presencia de deformaciones y erosiones.

Foto 114: KM 05 + 650, donde se puede observar que tiene la capa de rodadura tiene erosión

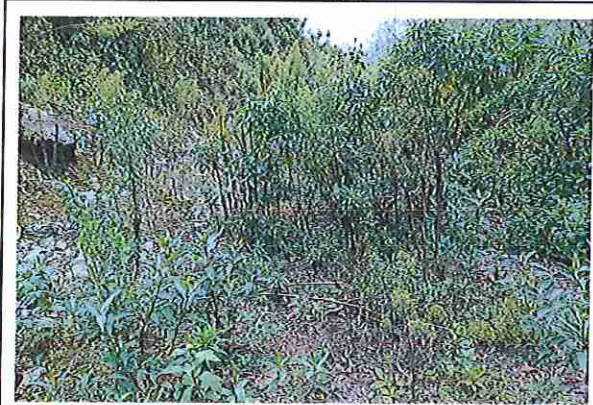
foto 115: KM 05 + 700, Ausencia de material de afirmado, con presencia de deformaciones y erosiones.

foto 115: KM 05 + 700, Ausencia de material de afirmado, con presencia de deformaciones y erosiones

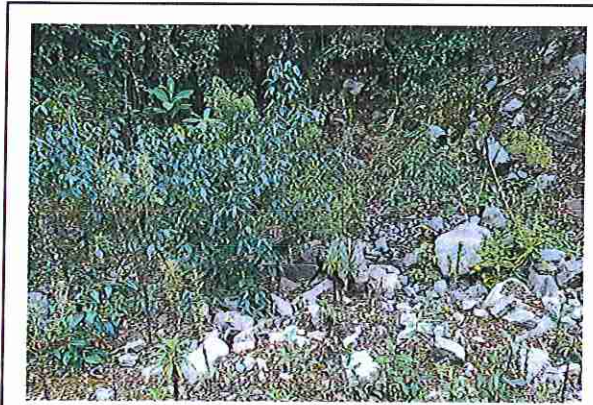
foto 116: KM 05 + 750, Ausencia de material de afirmado, con presencia de deformaciones y erosiones.

foto 116: KM 05 + 750, Ausencia de material de afirmado, con presencia de deformaciones y erosiones

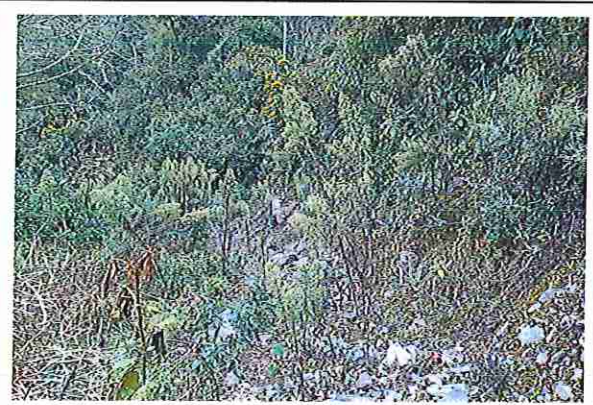
foto 117: KM 05 + 800, Talud margen izq. Ausencia de material de afirmado, con presencia de deformaciones y erosiones.

foto 117: KM 05 + 800, Ausencia de material de afirmado, con presencia de deformaciones y erosiones

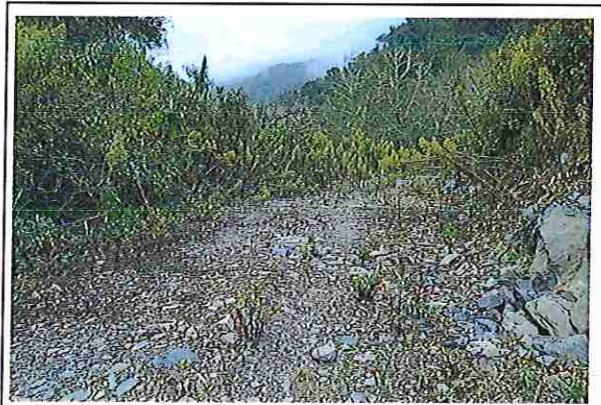
foto 118: KM 05 + 850, Ausencia de material de afirmado, con presencia de deformaciones y erosiones.

foto 118: KM 05 + 850, Ausencia de material de afirmado, con presencia de deformaciones y erosiones

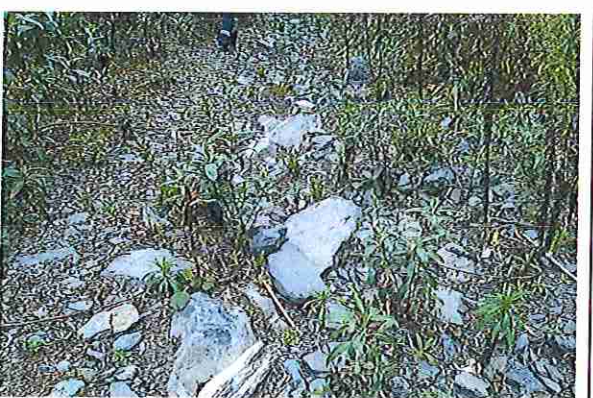
foto 119: KM 05 + 900, Ausencia de material de afirmado, con presencia de deformaciones y erosiones.

foto 119: KM 05 + 900, Ausencia de material de afirmado, con presencia de deformaciones y erosiones

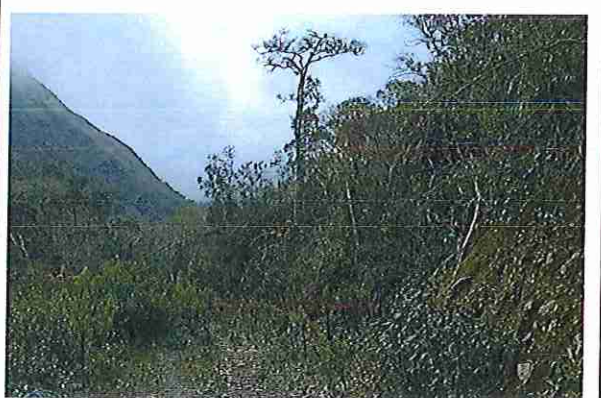
foto 120: KM 05 + 950, Talud margen izq. Ausencia de material de afirmado, con presencia de deformaciones y erosiones.

foto 120: KM 05 + 950, Ausencia de material de afirmado, con presencia de deformaciones y erosiones

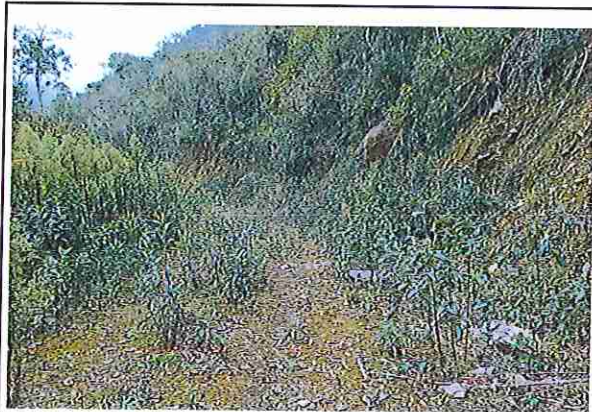
foto 121: KM 06 + 000, baden de piedra donde se puede observar que la capa de rodadura presenta ahuellamiento

foto 121: KM 06 + 000, Ausencia de material de afirmado, con presencia de deformaciones y erosiones

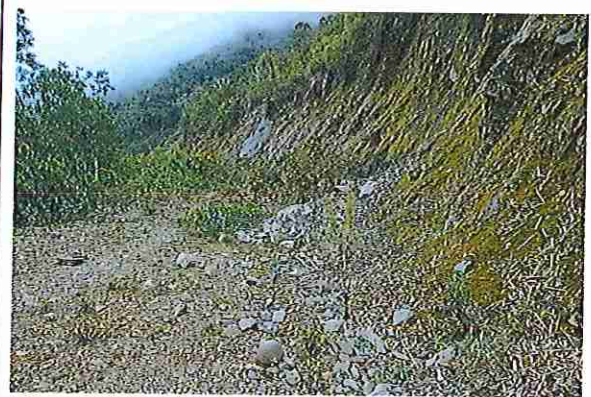
foto 122: KM 06 + 050, Ausencia de material de afirmado, con presencia de deformaciones y erosiones.

foto 122: KM 06 + 050, Ausencia de material de afirmado, con presencia de deformaciones y erosiones

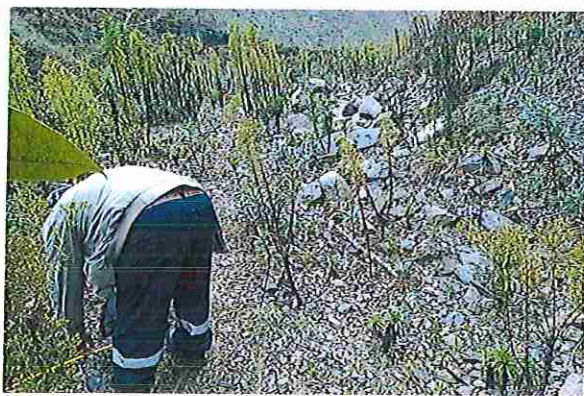
foto 123: KM 06 + 100, baden de piedra donde se puede observar que la capa de rodadura presenta ahuellamiento

foto 123: KM 06 + 100, Ausencia de material de afirmado, con presencia de deformaciones y erosiones

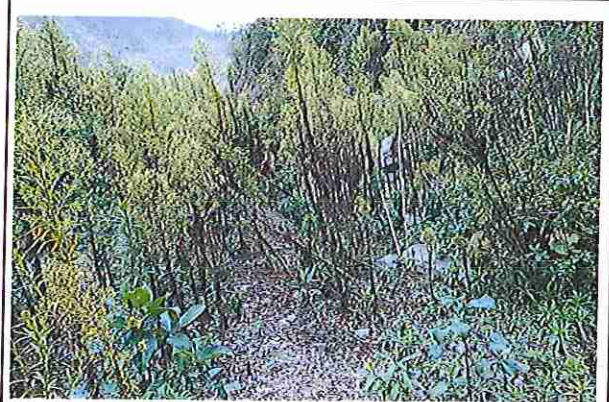
foto 124: KM 06 + 150, Ausencia de material de afirmado, con presencia de deformaciones y erosiones.

foto 124: KM 06 + 150, Ausencia de material de afirmado, con presencia de deformaciones y erosiones

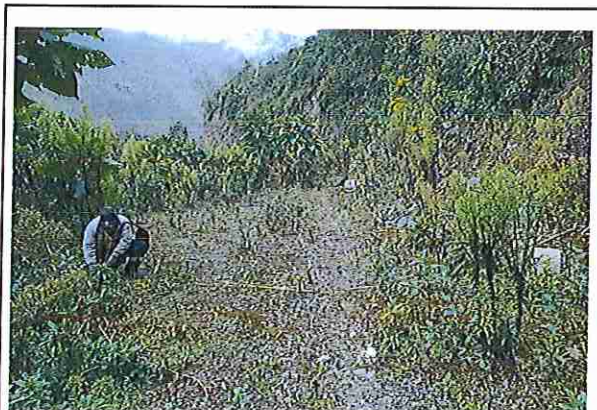
foto 126: KM 06 + 250, Ausencia de material de afirmado, con presencia de deformaciones y erosiones.

foto 126: KM 06 + 250, Ausencia de material de afirmado, con presencia de deformaciones y erosiones

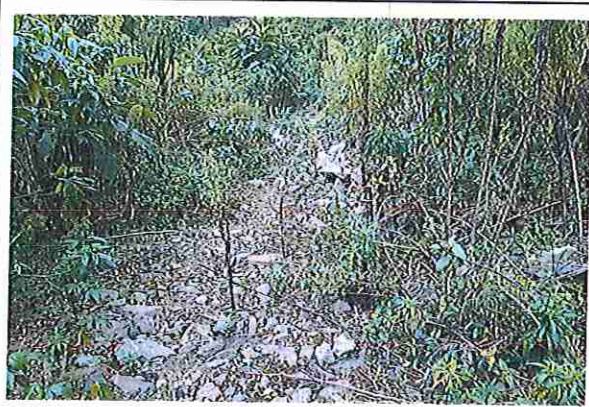
foto 127: KM 06 + 300, baden de piedra donde se puede observar que la capa de rodadura presenta ahuellamiento

foto 127: KM 06 + 300, Ausencia de material de afirmado, con presencia de deformaciones y erosiones

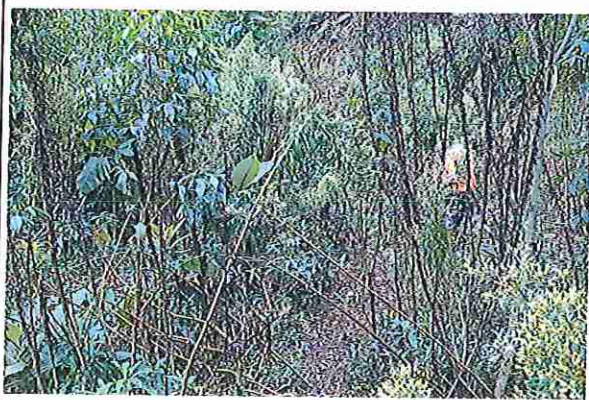
foto 129: KM 06 + 400, Talud margen Izd. Ausencia de material de afirmado, con presencia de deformaciones y erosiones.

foto 129: KM 06 + 400, Ausencia de material de afirmado, con presencia de deformaciones y erosiones

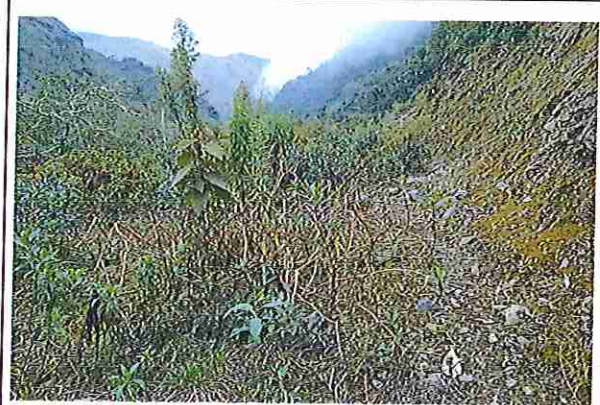
foto 130: KM 06 + 450, Talud margen Izd. Ausencia de material de afirmado, con presencia de deformaciones y erosiones.

foto 130: KM 06 + 450, Ausencia de material de afirmado, con presencia de deformaciones y erosiones

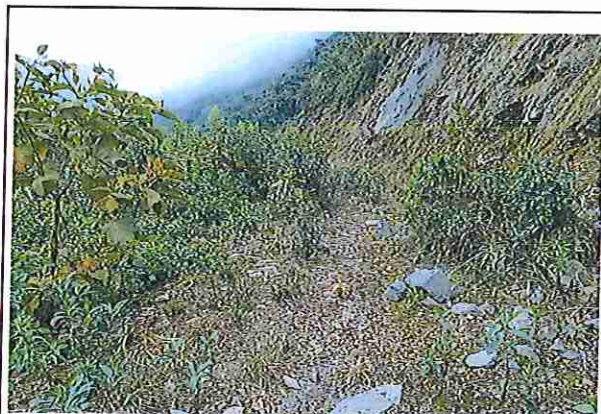
foto 131: KM 06 + 500, Talud margen Izd. Ausencia de material de afirmado, con presencia de deformaciones y erosiones.

foto 131: KM 06 + 500, Ausencia de material de afirmado, con presencia de deformaciones y erosiones

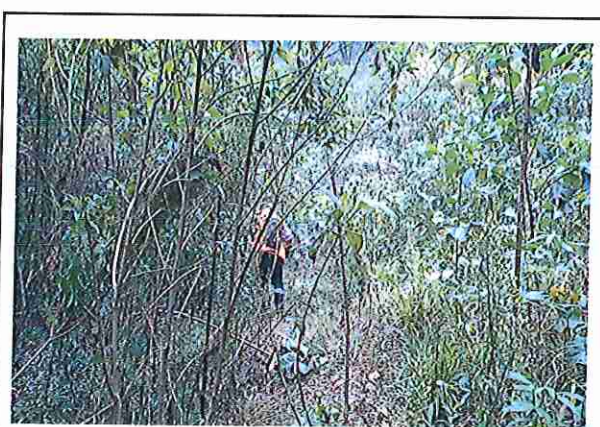
foto 132: KM 06 + 550, Talud margen Izd. Ausencia de material de afirmado, con presencia de deformaciones y erosiones.

foto 132: KM 06 + 550, Ausencia de material de afirmado, con presencia de deformaciones y erosiones

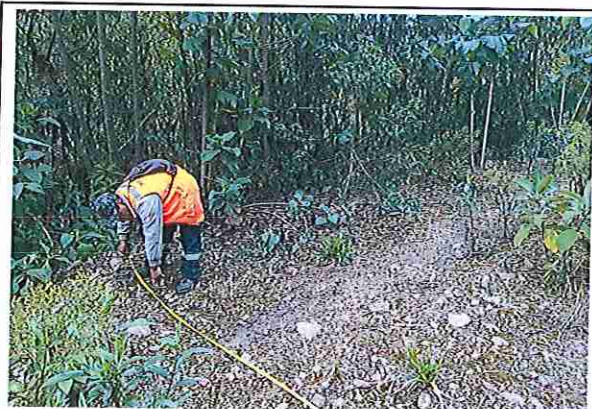
foto 133: KM 06 + 600, Talud margen lzd. Ausencia de material de afirmado, con presencia de deformaciones y erosiones.

foto 133: KM 06 + 600, Ausencia de material de afirmado, con presencia de deformaciones y erosiones

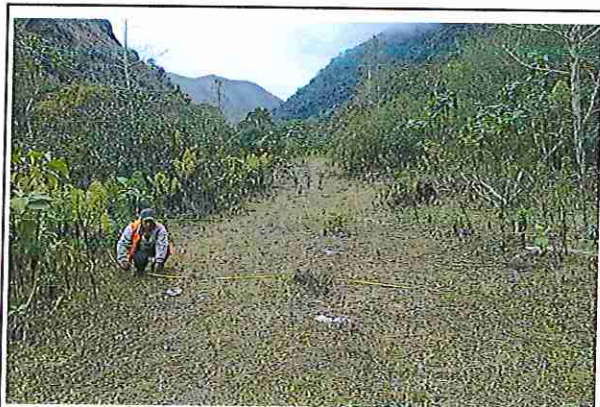
foto 135: KM 06 + 700, Talud margen lzd. Ausencia de material de afirmado, con presencia de deformaciones y erosiones.

foto 135: KM 06 + 700, Ausencia de material de afirmado, con presencia de deformaciones y erosiones

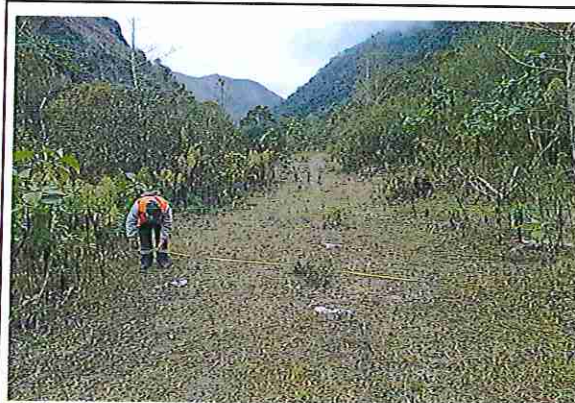
foto 136: KM 06 + 750, Ausencia de material de afirmado, con presencia de deformaciones y erosiones.

foto 136: KM 06 + 750, Ausencia de material de afirmado, con presencia de deformaciones y erosiones

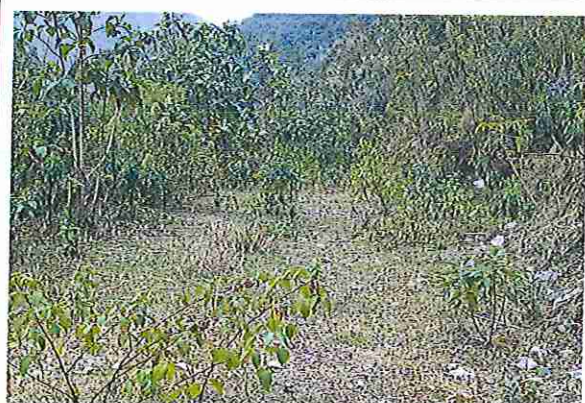
foto 137: KM 06 + 800, Talud margen lzd. Ausencia de material de afirmado, con presencia de deformaciones y erosiones.

foto 137: KM 06 + 800, Ausencia de material de afirmado, con presencia de deformaciones y erosiones

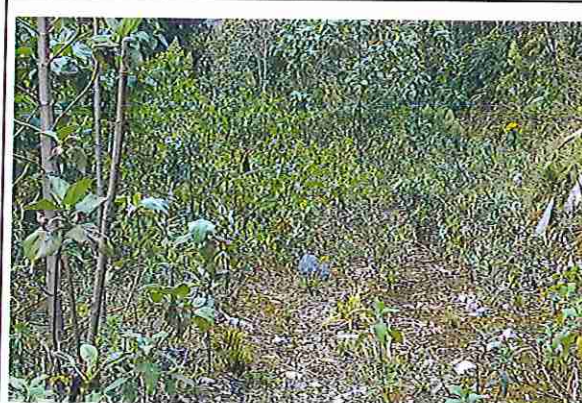
foto 138: KM 06 + 850, Ausencia de material de afirmado, con presencia de deformaciones y erosiones.

foto 138: KM 06 + 850, Ausencia de material de afirmado, con presencia de deformaciones y erosiones

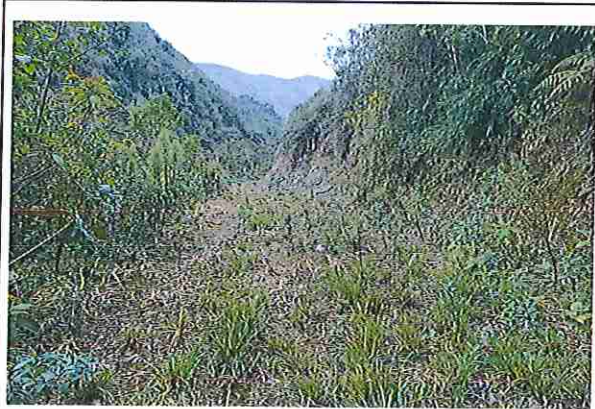
foto 139: KM 06 + 900, Ausencia de material de afirmado, con presencia de deformaciones y erosiones.

foto 139: KM 06 + 900, Ausencia de material de afirmado, con presencia de deformaciones y erosiones

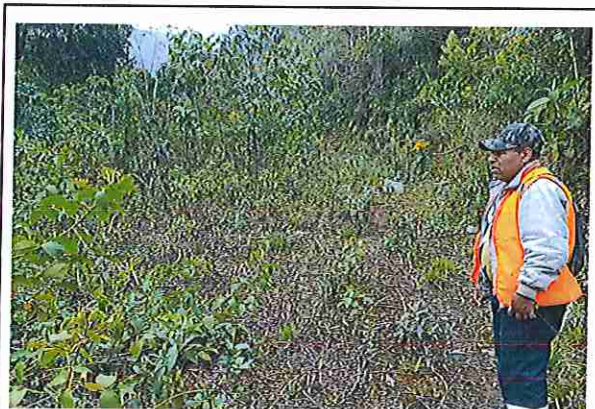
foto 140: KM 06 + 950, Ausencia de material de afirmado, con presencia de deformaciones y erosiones.

foto 140: KM 06 + 950, Ausencia de material de afirmado, con presencia de deformaciones y erosiones

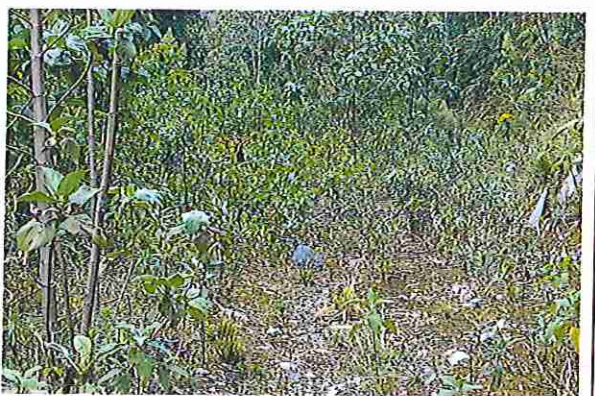
foto 141: KM 07 + 000, Ausencia de material de afirmado, con presencia de deformaciones y erosiones.

foto 141: KM 07 + 000, Ausencia de material de afirmado, con presencia de deformaciones y erosiones

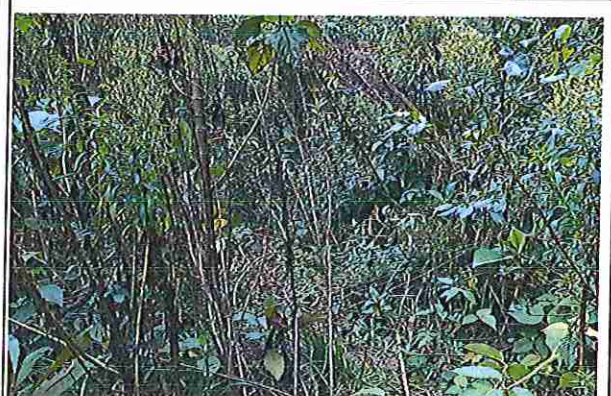
foto 142: KM 07 + 050, Ausencia de material de afirmado, con presencia de deformaciones y erosiones.

foto 142: KM 07 + 050, Ausencia de material de afirmado, con presencia de deformaciones y erosiones

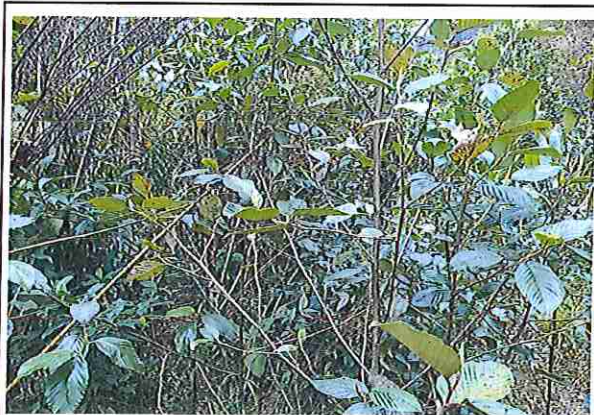
foto 143: KM 07 + 100, Talud margen Izq. Ausencia de material de afirmado, con presencia de deformaciones y erosiones.

foto 143: KM 07 + 100, Ausencia de material de afirmado, con presencia de deformaciones y erosiones

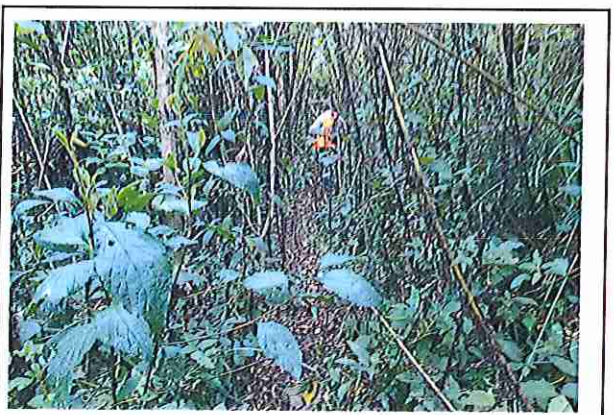
foto 144: KM 07 + 150, Talud margen Izq. Ausencia de material de afirmado, con presencia de deformaciones y erosiones.

foto 144: KM 07 + 150, Ausencia de material de afirmado, con presencia de deformaciones y erosiones

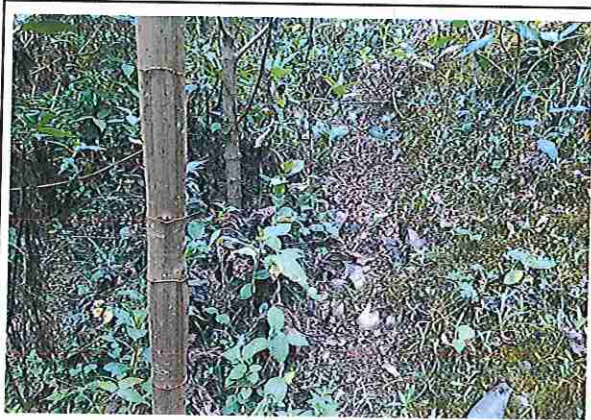
foto 145: KM 07 + 200, Ausencia de material de afirmado, con presencia de deformaciones y erosiones.

foto 145: KM 07 + 200, Ausencia de material de afirmado, con presencia de deformaciones y erosiones

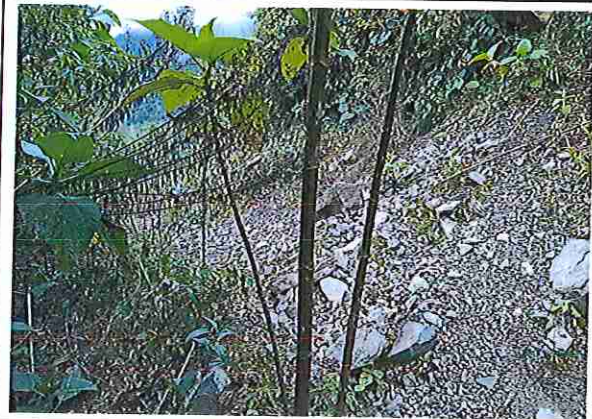
foto 146: KM 07 + 250 , Talud margen Der. Ausencia de material de afirmado, con presencia de deformaciones y erosiones.

foto 146: KM 07 + 250, Ausencia de material de afirmado, con presencia de deformaciones y erosiones

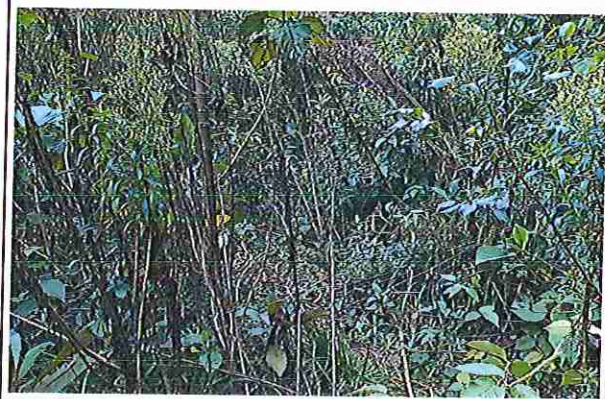
foto 148: KM 07 + 350 , Talud margen Der. Ausencia de material de afirmado, con presencia de deformaciones y erosiones.

foto 148: KM 07 + 350, Ausencia de material de afirmado, con presencia de deformaciones y erosiones

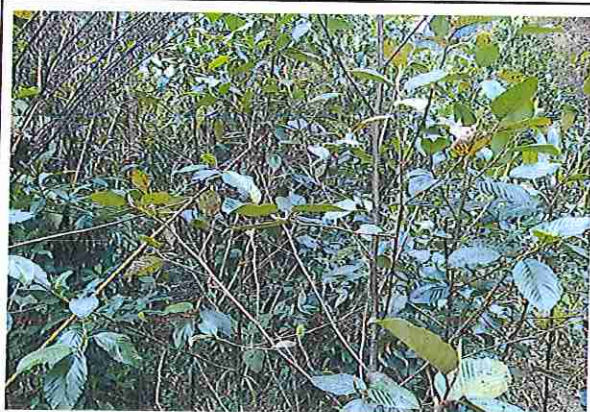
foto 149: KM 07 + 400, Ausencia de material de afirmado, con presencia de deformaciones y erosiones.

foto 149: KM 07 + 400, Ausencia de material de afirmado, con presencia de deformaciones y erosiones
