**MUNICIPALIDAD PROVINCIAL DE  
CARABAYA**

**PLAN DE TRABAJO**

**"SERVICIO DE MANTENIMIENTO DEL CAMINO VECINAL TRAMO: TRAMO VI  
QUEHUANI- CAMATANI - PUMACHACA- MAPURAYA; CARABAYA - PUNO"**

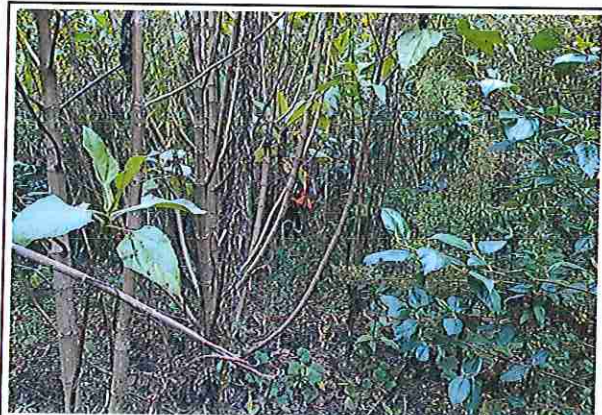
foto 150: KM 07 + 450 , Talud margen Der. Ausencia de material de afirmado, con presencia de deformaciones y erosiones.

foto 150: KM 07 + 450, Ausencia de material de afirmado, con presencia de deformaciones y erosiones

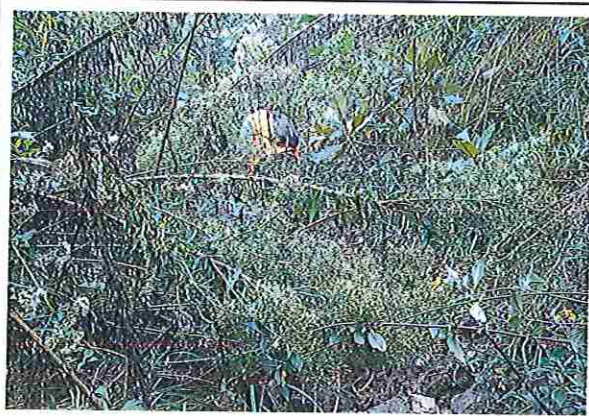
foto 151: KM 07 + 500, Ausencia de material de afirmado, con presencia de deformaciones y erosiones.

foto 150: KM 07 + 500, Ausencia de material de afirmado, con presencia de deformaciones y erosiones

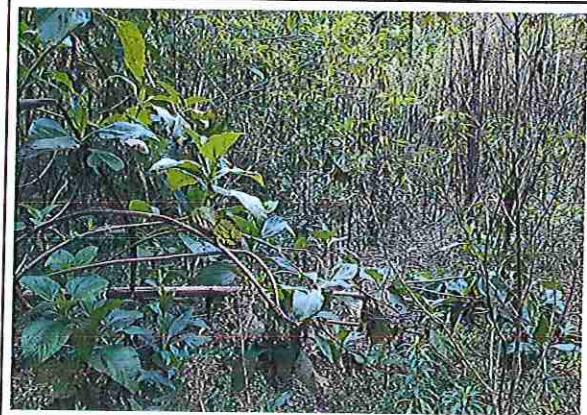
foto 151: KM 07 + 550, Ausencia de material de afirmado, con presencia de deformaciones y erosiones

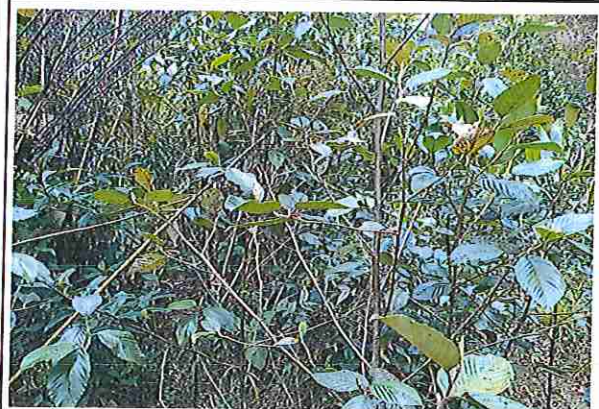
foto 152: KM 07 + 600, Ausencia de material de afirmado, con presencia de deformaciones y erosiones

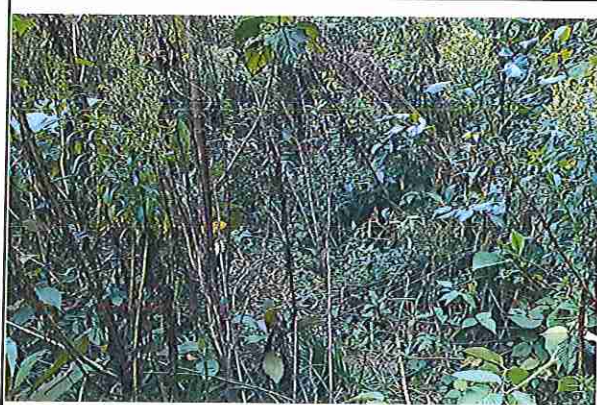
foto 153: KM 07 + 650, Ausencia de material de afirmado, con presencia de deformaciones y erosiones

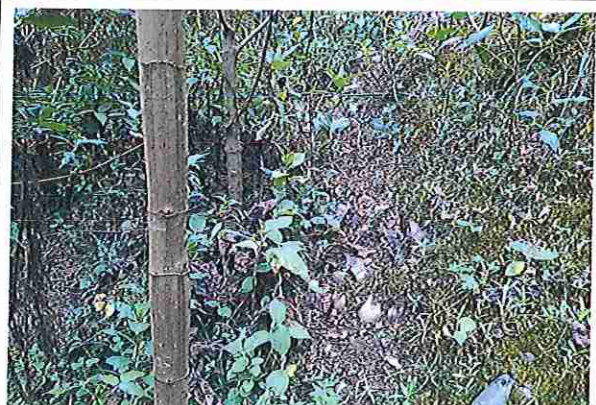
foto 154: KM 07 + 700, Ausencia de material de afirmado, con presencia de deformaciones y erosiones

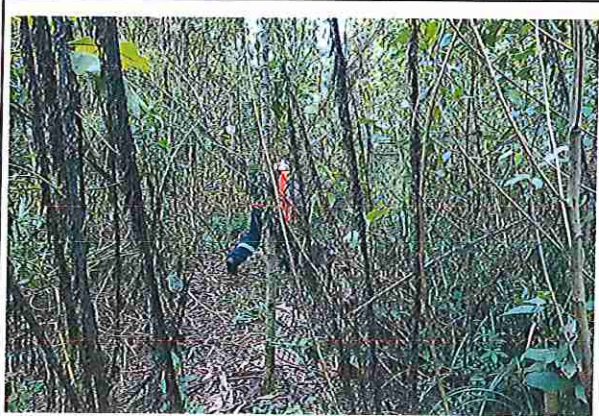
foto 156: KM 07 + 800, Ausencia de material de afirmado, con presencia de deformaciones y erosiones

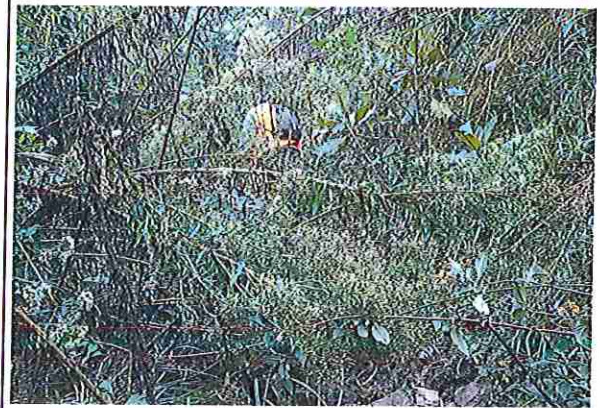
foto 157: KM 07 + 850, Ausencia de material de afirmado, con presencia de deformaciones y erosiones

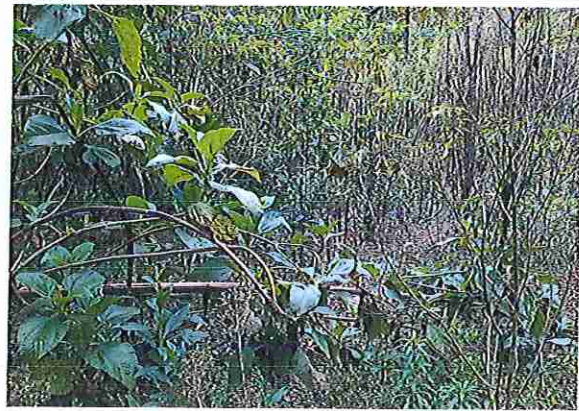
foto 158: KM 07 + 900, Ausencia de material de afirmado, con presencia de deformaciones y erosiones

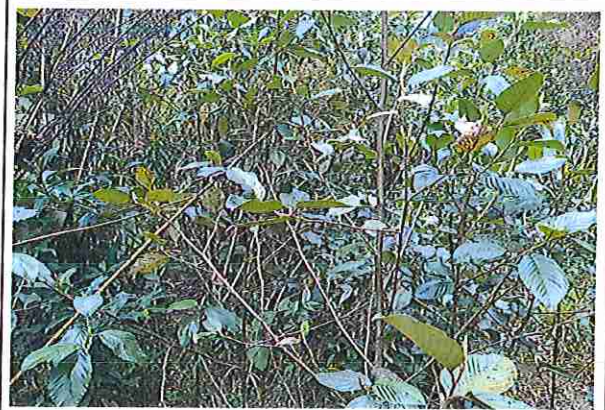
foto 159: KM 07 + 924, Ausencia de material de afirmado, con presencia de deformaciones y erosiones

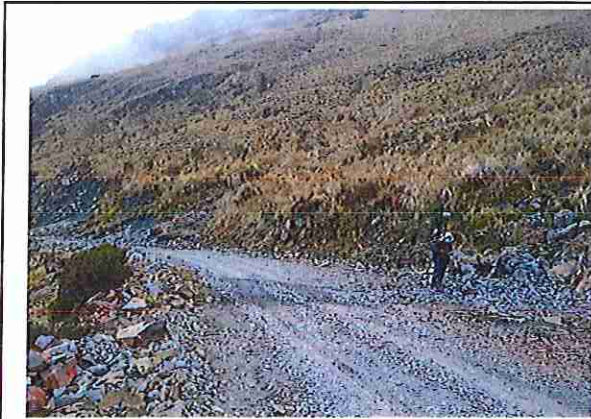
foto 01: Tajea , KM 00 + 320, estado regular.

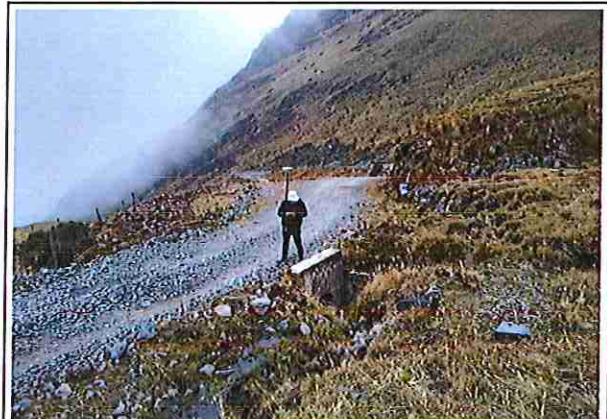
foto 02: Alcantarilla KM 00+610, se encuentra en regular estado requiere de limpieza.

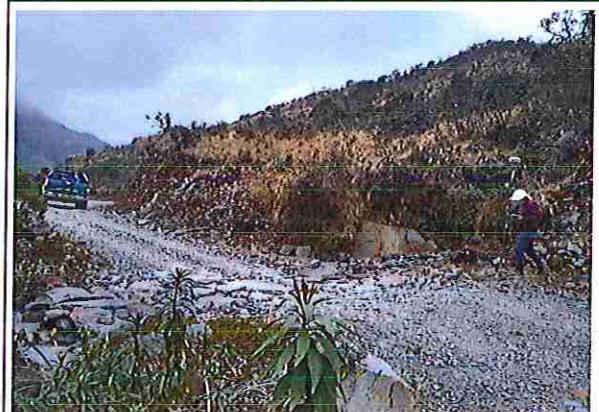
foto 04: baden KM 00 + 960, se encuentra en regular estado requiere de limpieza.

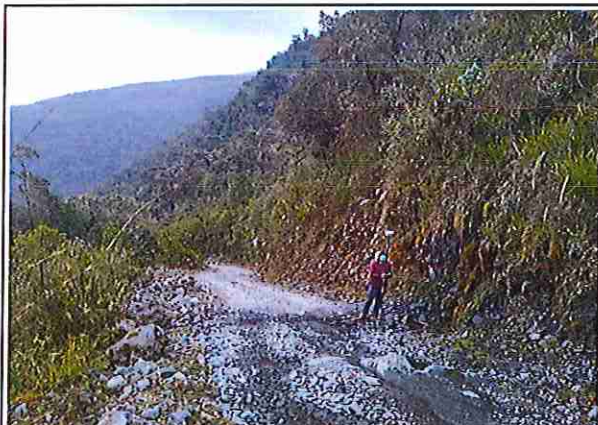
foto 05: KM 0 1+ 620 tajea se encuentra en regular estado requiere de limpieza.

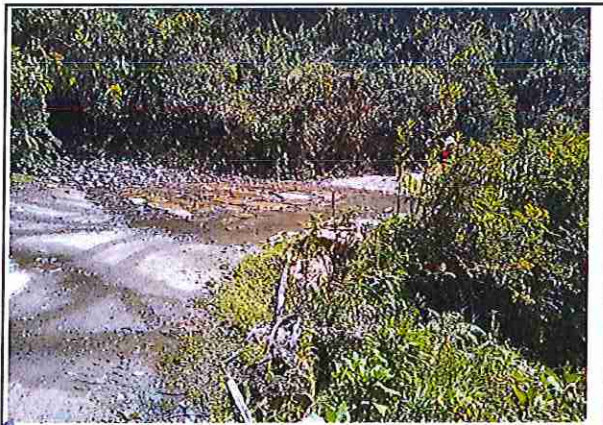
foto 06: KM 01 + 820, baden se encuentra en estado regular.

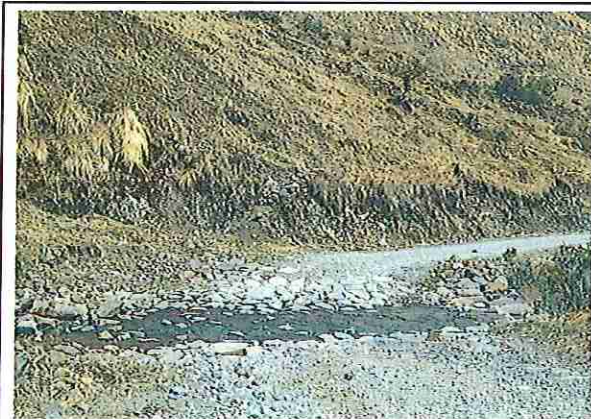
foto 07: Tajea KM 02 + 030, baden se encuentra en mal estado requiere de limpieza

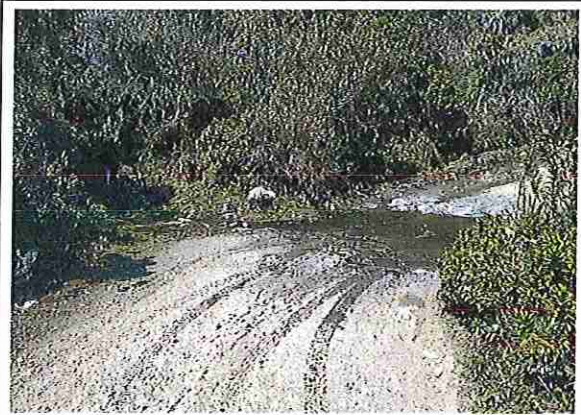
foto 08: Baden KM 02 + 440, baden se encuentra en regular estado.

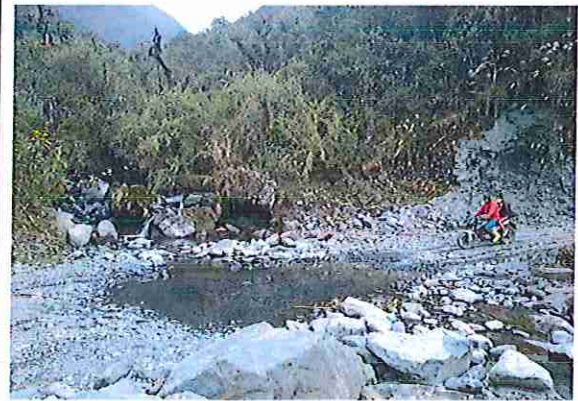
foto 10: baden KM 02 + 890, se encuentra en regular estado y parcialmente obstruida.

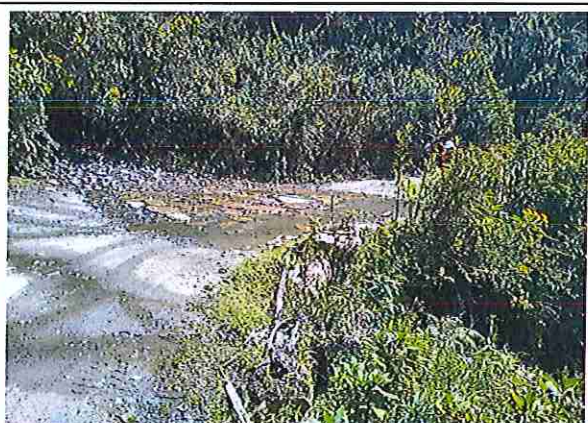
foto 11: baden KM 02 + 990, se encuentra en buen estado y parcialmente obstruida.

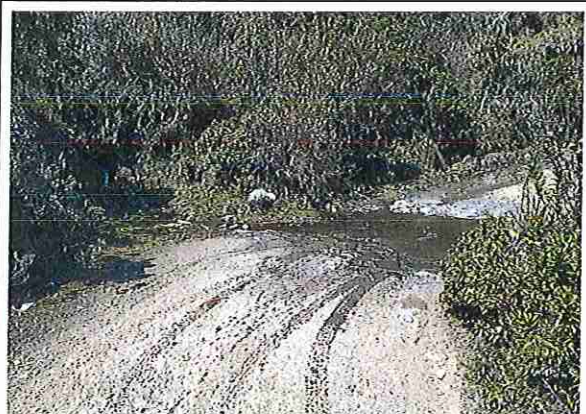
foto 12: baden KM 05+310, baden se encuentra en buen estado, pero requiere de limpieza

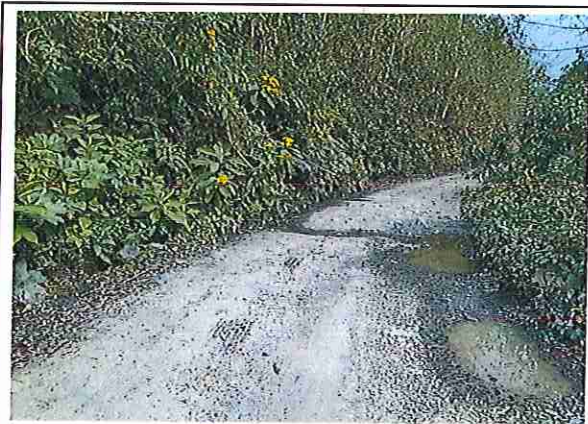
foto 13: baden KM 05 + 910 en regular estado.

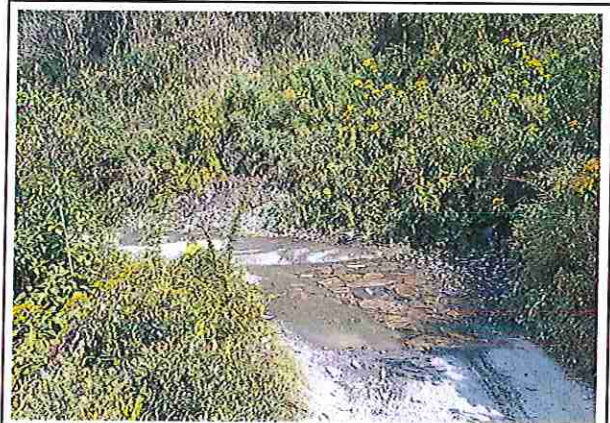
foto 14: baden KM 06 + 110 en regular estado pero está semi obstruida.

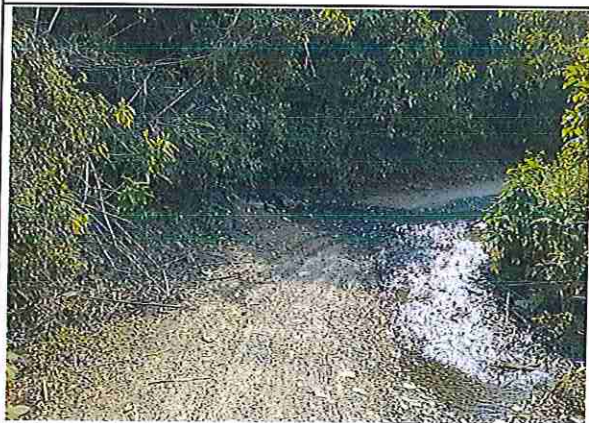
foto 15: Baden KM 06 + 380, se encuentra en regular estado, pero requiere de limpieza

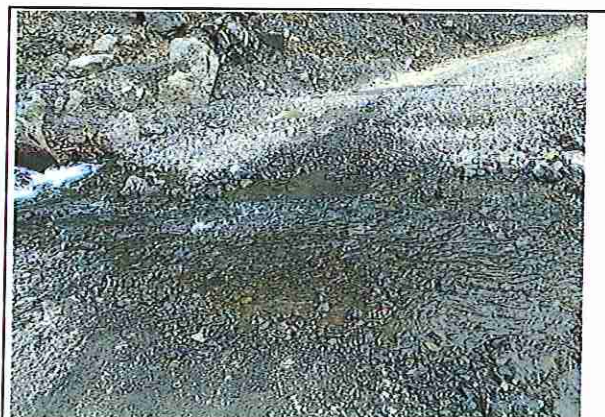
foto 18: baden KM 11 + 050 en regular estado pero está semi-obstruida.

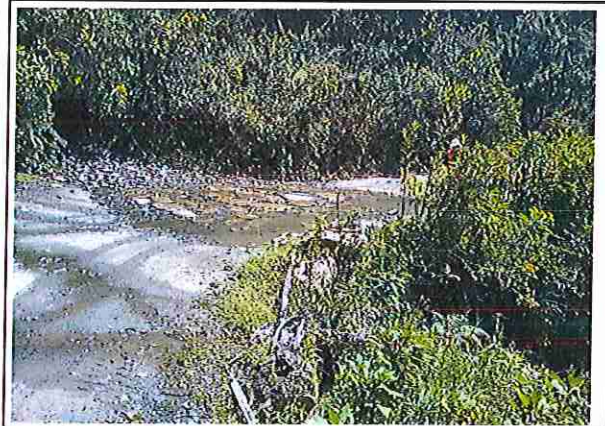
foto 20: baden KM 13 + 980 en regular estado pero está semi obstruida.

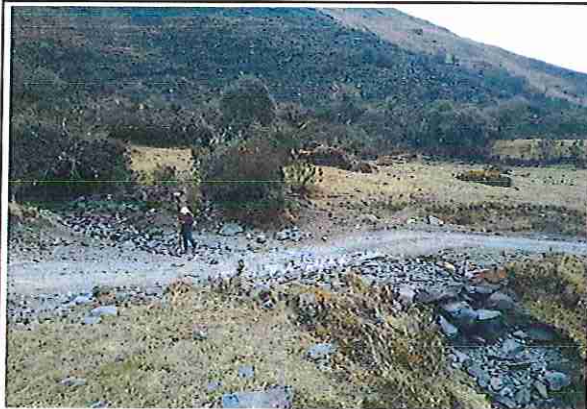
foto 21: tajea KM 16 + 040, se encuentra en buen estado, pero requiere de limpieza

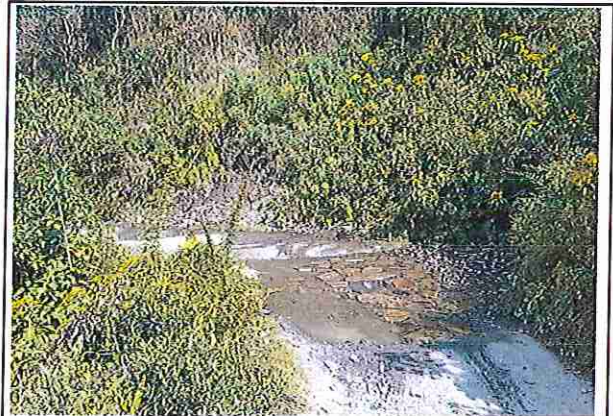
foto 22: baden KM 18 + 700 en regular estado pero está semi obstruida.

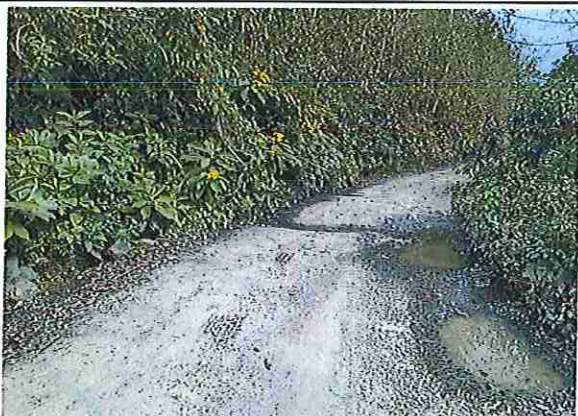
foto 23: baden KM 18+860, se encuentra en buen estado, pero requiere de limpieza

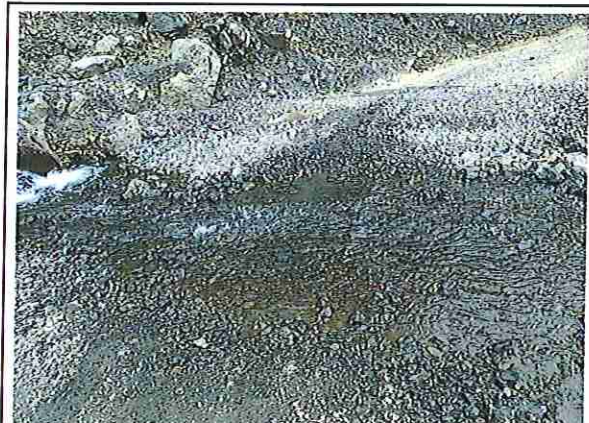
foto 24: tajea KM 21 + 840, se encuentra en buen estado, pero requiere de limpieza

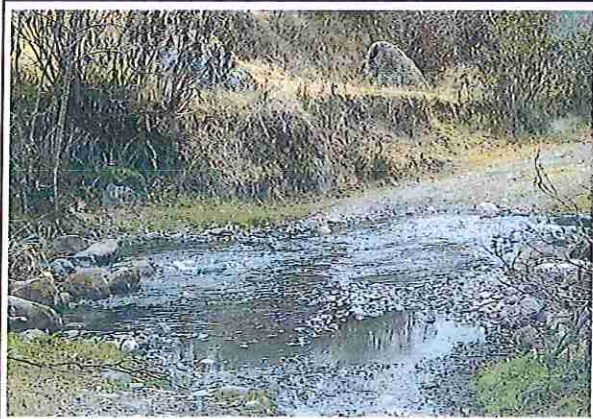
foto 03: baden, KM 02 + 050 se encuentra en regular estado requiere de limpieza.

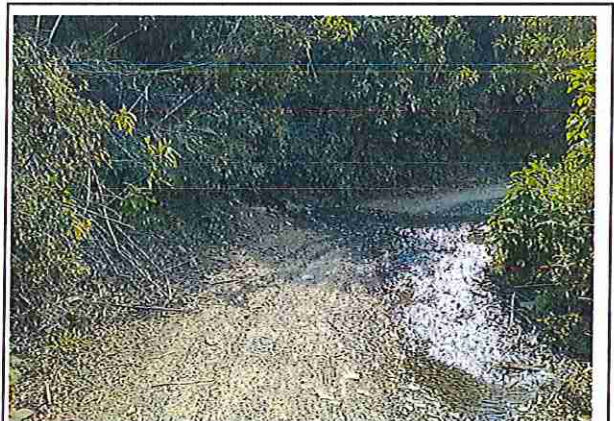
foto 06: baden KM 05 + 350, se encuentra en mal estado y se encuentra regularmente saturado.

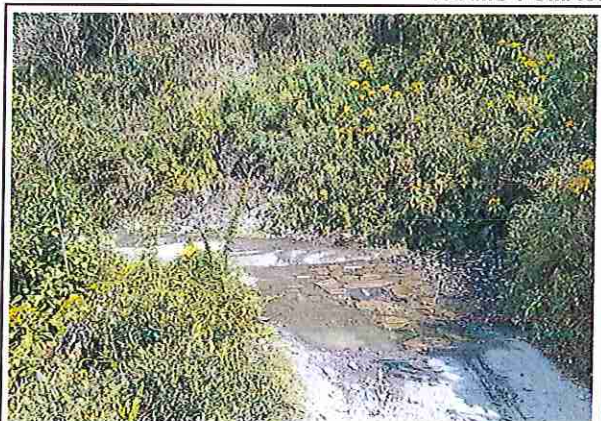
foto 07: baden KM 07 + 400, se encuentra en regular estado requiere de limpieza

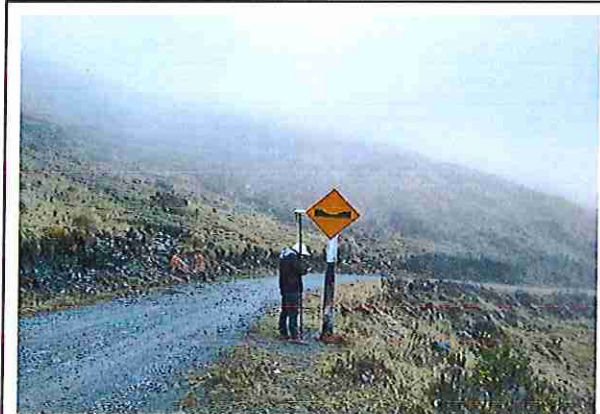
FOTO N°01: SEÑAL PREVENTIVA 02 + 030, estado regular. Falta pintura.

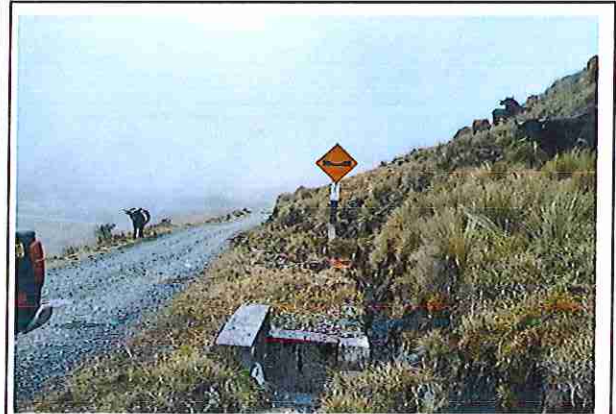
FOTO N°02: SEÑAL PREVENTIVA KM 06 + 110, estado regular. Falta pintura.

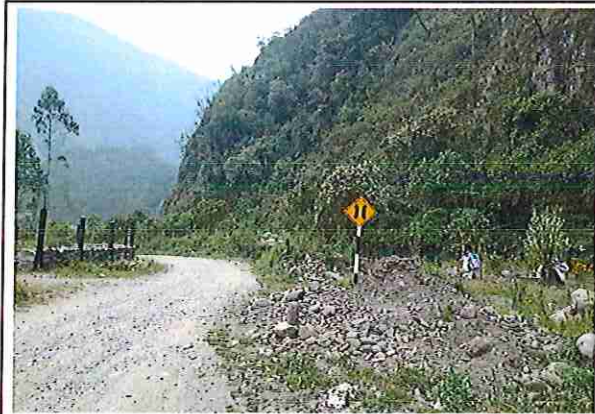
FOTO N°03: SEÑAL PREVENTIVA KM 11 + 610, estado regular. Falta pintura

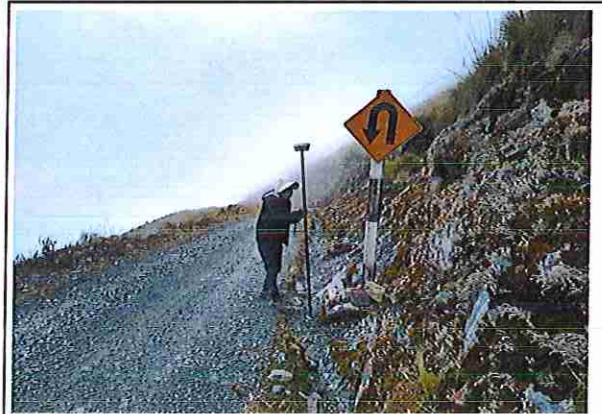
FOTO N°04: SEÑAL PREVENTIVA KM 17 + 110, se encuentra en mal estado.

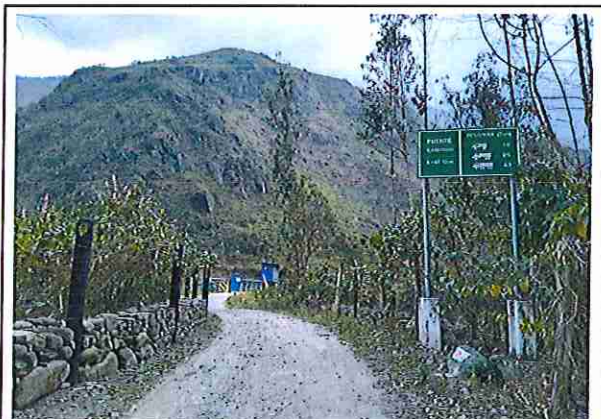
FOTO N°05: SEÑAL INFORMATIVA KM 22 + 894, estado regular. Falta pintura

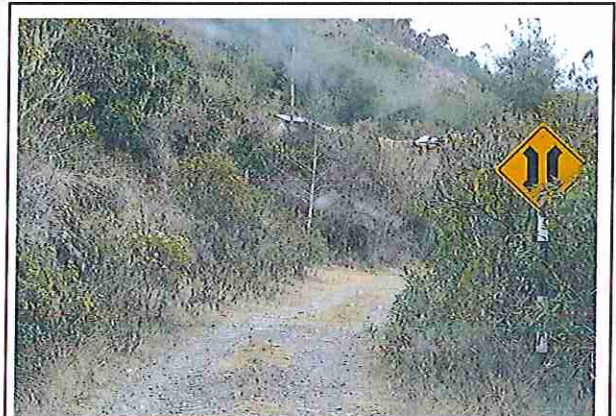
FOTO N°02: SEÑAL PREVENTIVA KM 4+400, estado regular. Falta pintura

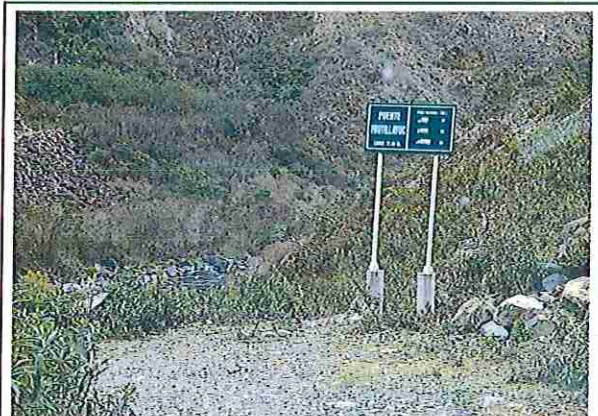
FOTO N°03: SEÑAL INFORMATIVA 06 + 700, estado regular. Falta pintura.

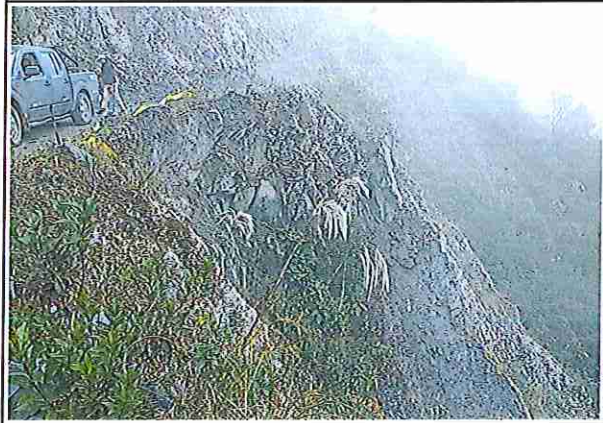
Progresiva	Clase de Daños	Lado	Observaciones / Conclusiones	Foto N°
<b>TRAMO QUEHUANI - CAMATANI</b>				
18+500	17	Derecho	Derrumbe del plataforma, 50 m	01
<b>TRAMO PUMACHACA - MAPURAYA</b>				
05+050	16	Izquierdo	Derrumbe de talud, rocas	01
07+550	16	Izquierdo	Derrumbe del talud, rocas	02

foto 01: KM 18 + 500, derrumbe de plataforma

**Fallas geotécnicas.** Las fallas geotécnicas se presenciaron en el derrumbe de la plataforma.

**Fallas geotécnicas.** para evitar el derrumbe de la plataforma se recomienda la construcción de muro seco.

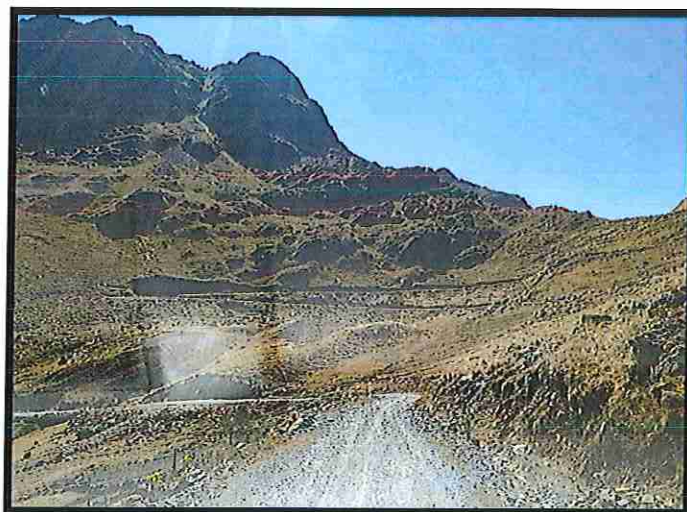
FOTO N° 01 Se puede apreciar el estado de la superficie de rodadura entre el Km 00+000 - Km 01 +000

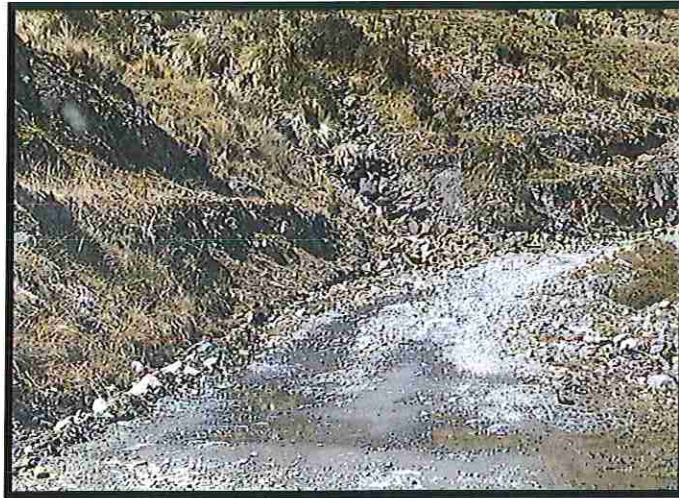
FOTO N° 03 Se puede apreciar el estado de la superficie de rodadura entre el Km 2 + 001- Km 3 + 000

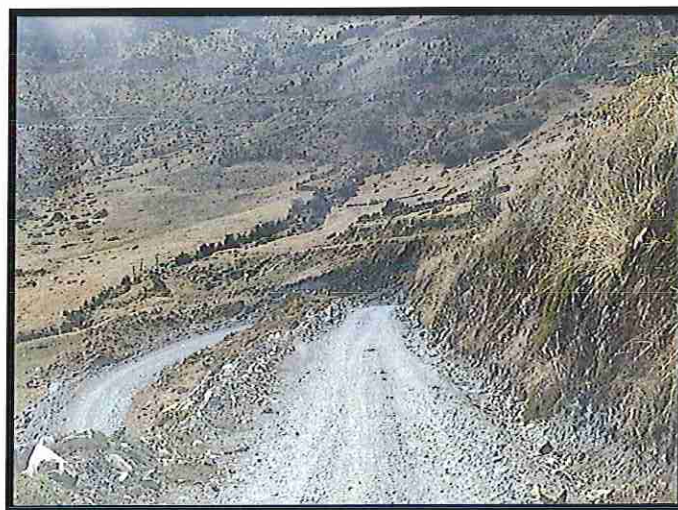
FOTO N° 04 Se puede apreciar el estado de la superficie de rodadura entre el Km 3 + 001- Km 4 + 000

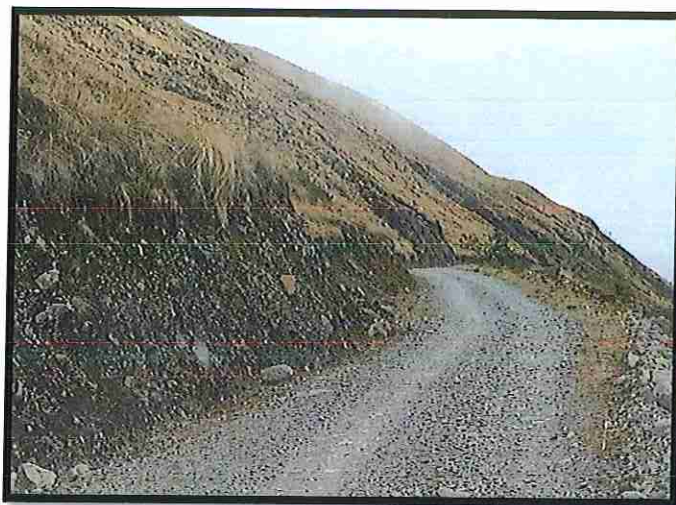
FOTO N° 05 Se puede apreciar el estado de la superficie de rodadura entre el Km 4 + 001- Km 5 + 000

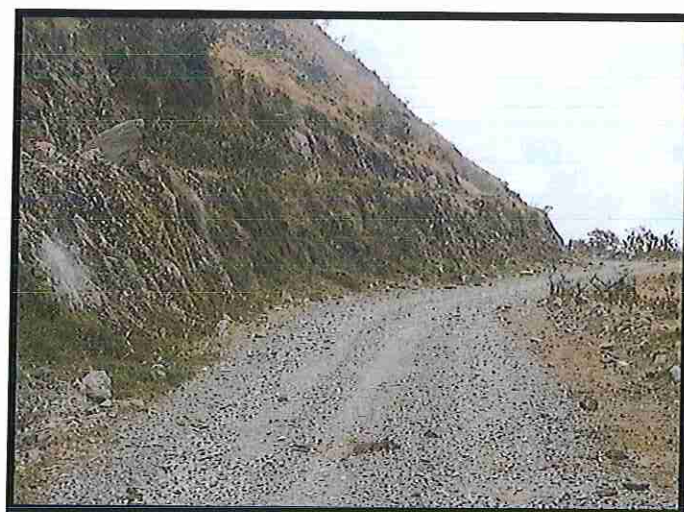
FOTO N° 06 Se puede apreciar el estado de la superficie de rodadura entre el Km 5 + 001- Km 6 + 000

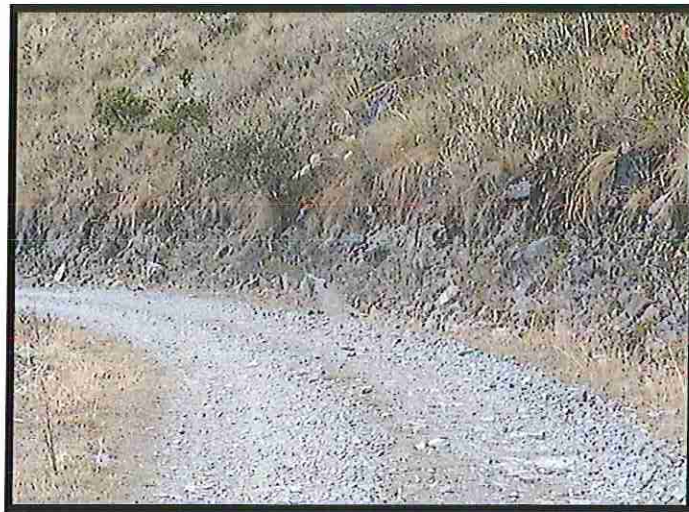
FOTO N° 07 Se puede apreciar el estado de la superficie de rodadura entre el Km 6 + 001- Km 7 + 000

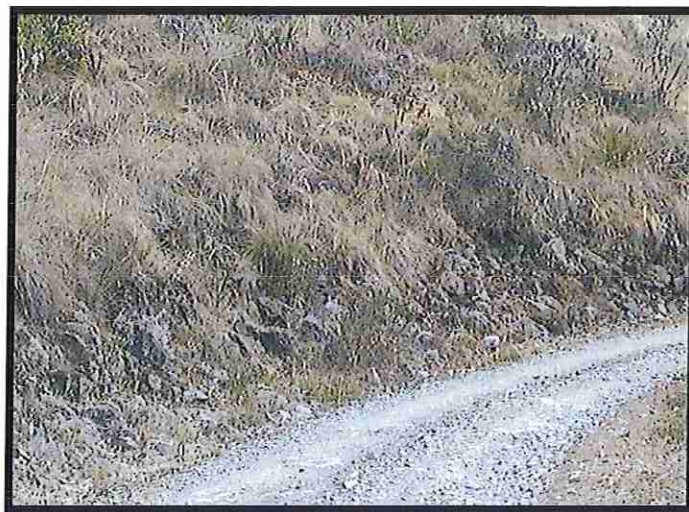
FOTO N° 08 Se puede apreciar el estado de la superficie de rodadura entre el Km 7 + 001- Km 8 + 000

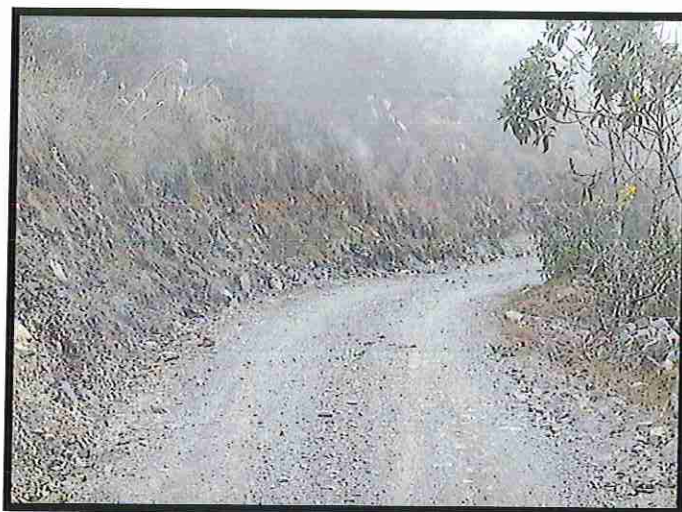
FOTO N° 09 Se puede apreciar el estado de la superficie de rodadura entre el Km 8 + 001- Km 09 + 000

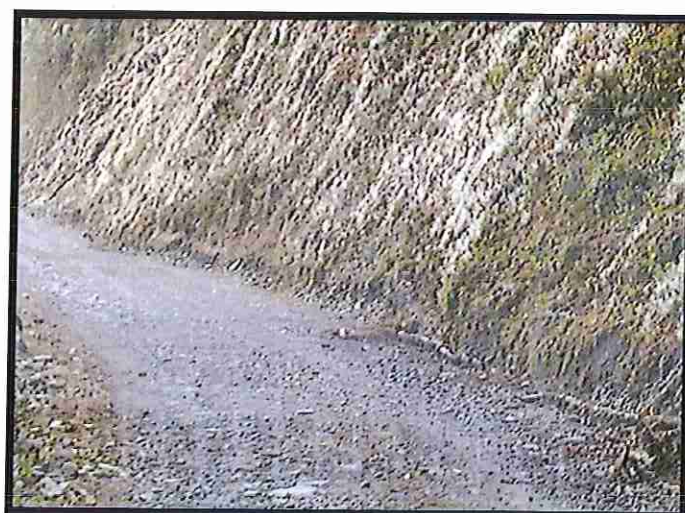
FOTO N° 10 Se puede apreciar el estado de la superficie de rodadura entre el Km 9 + 001- Km 10 + 000

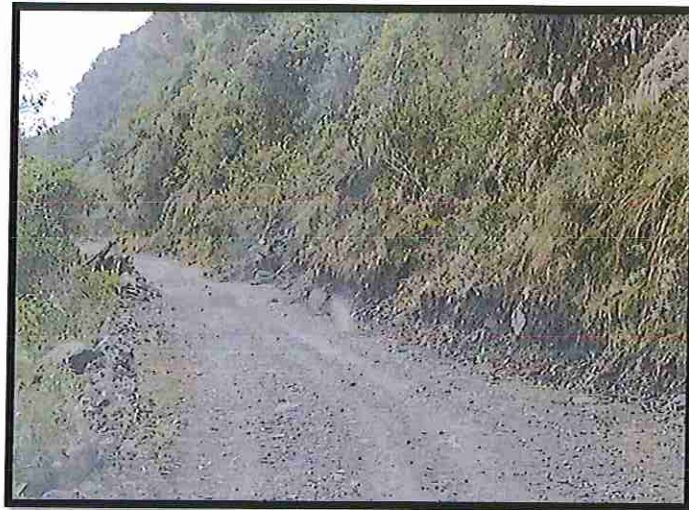
FOTO N° 11 Se puede apreciar el estado de la superficie de rodadura entre el Km 10 + 001- Km 11 + 000

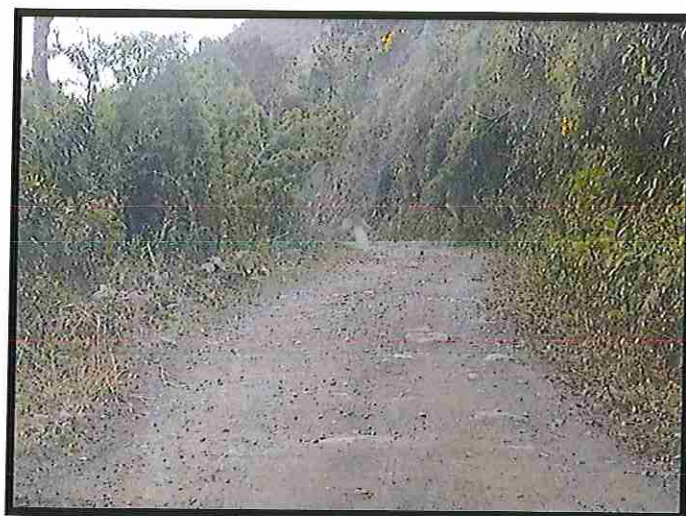
FOTO N° 13 Se puede apreciar el estado de la superficie de rodadura entre el Km 12 + 001- Km 13 + 000

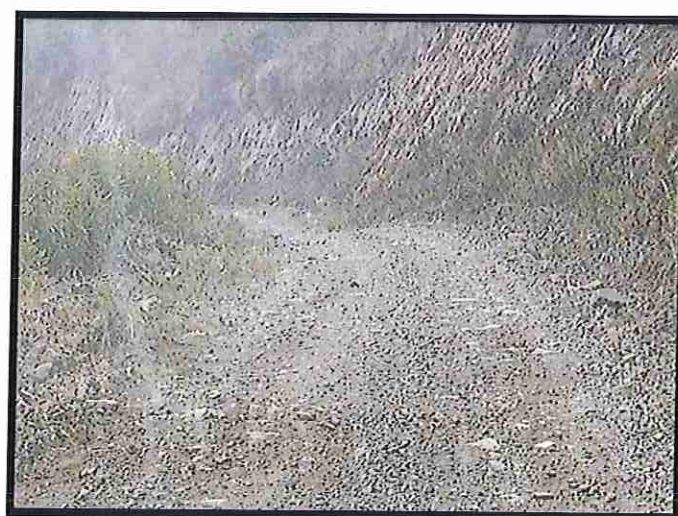
FOTO N° 14 Se puede apreciar el estado de la superficie de rodadura entre el Km 13 + 001- Km 14 + 000

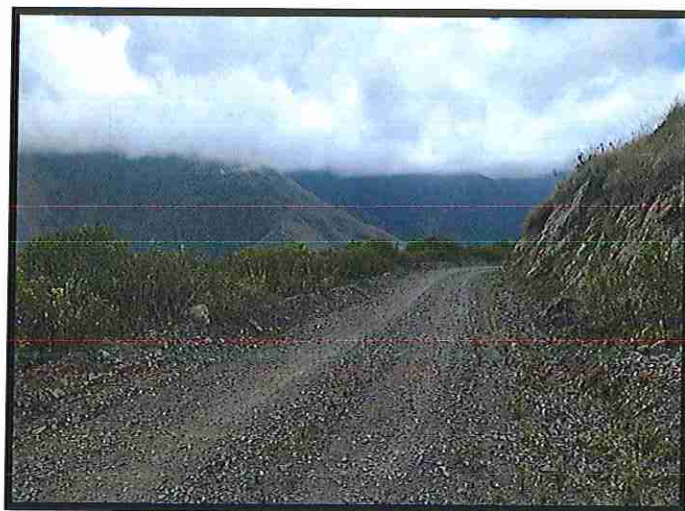
FOTO N° 15 Se puede apreciar el estado de la superficie de rodadura entre el Km 14 + 001- Km 15 + 000

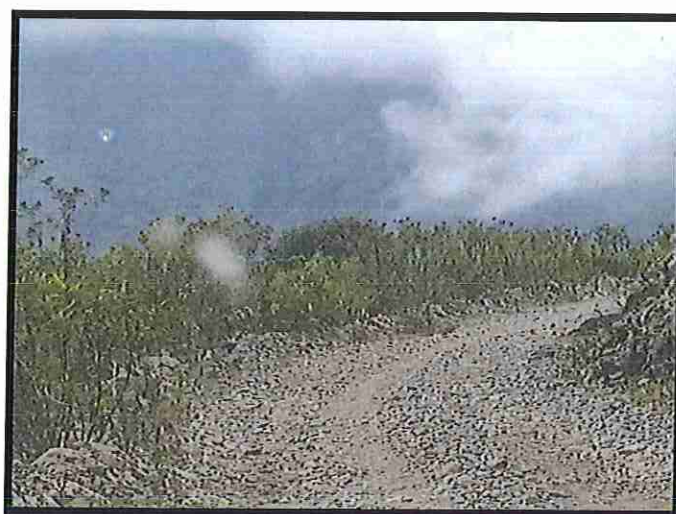
FOTO N° 16 Se puede apreciar el estado de la superficie de rodadura entre el Km 15 + 001- Km 16 + 000

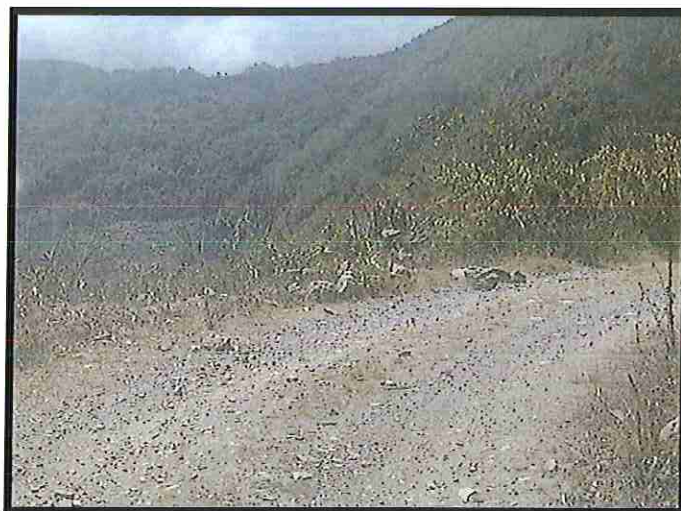
FOTO N° 17 Se puede apreciar el estado de la superficie de rodadura entre el Km 16 + 001- Km 17 + 000

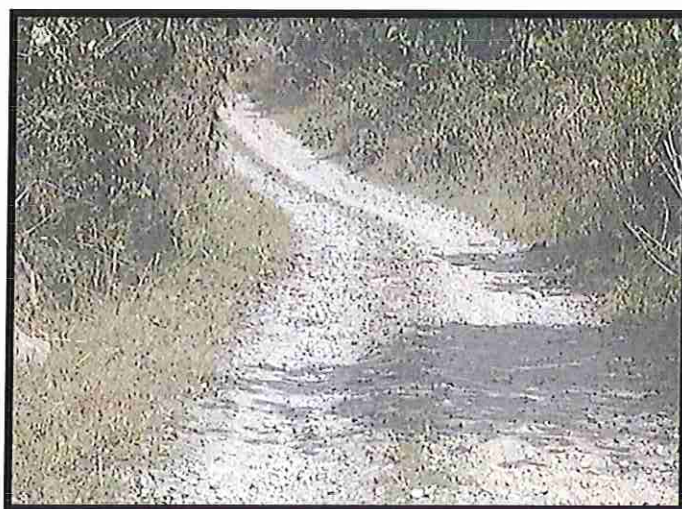
FOTO N° 18 Se puede apreciar el estado de la superficie de rodadura entre el Km 17 + 001- Km 18 + 000

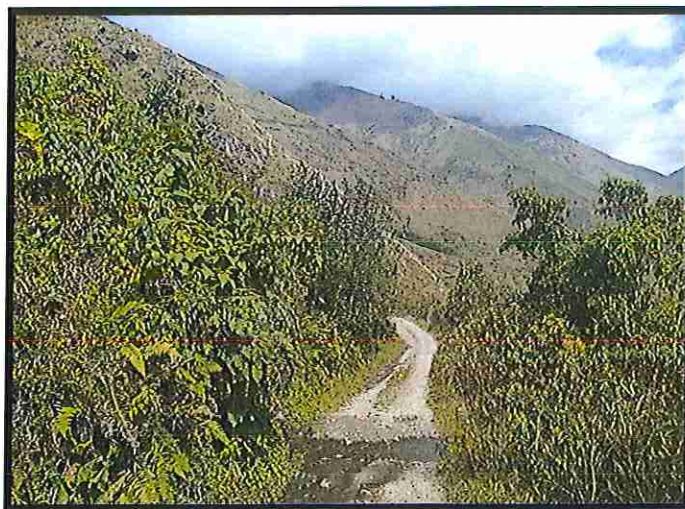
FOTO N° 19 Se puede apreciar el estado de la superficie de rodadura entre el Km 18 + 001- Km 19 + 000

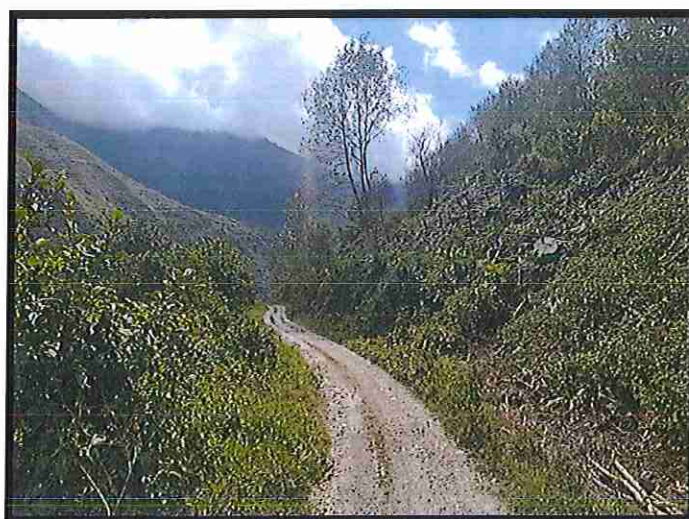
FOTO N° 20 Se puede apreciar el estado de la superficie de rodadura entre el Km 19 + 001- Km 20 + 000

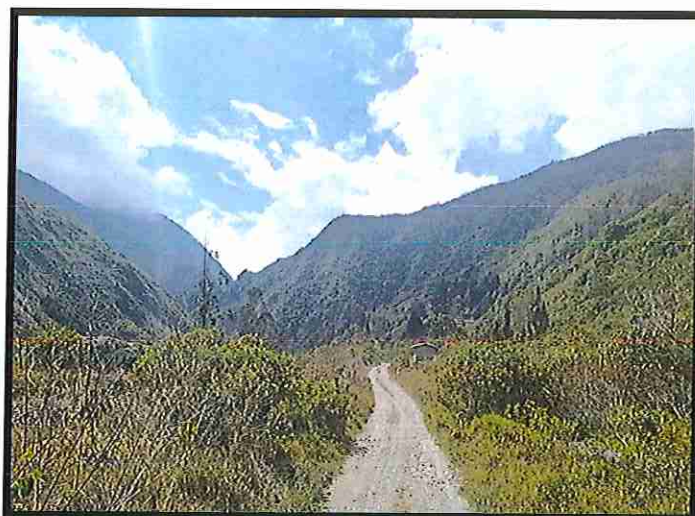
FOTO N° 21 Se puede apreciar el estado de la superficie de rodadura entre el Km 21 + 001- Km 22 + 000

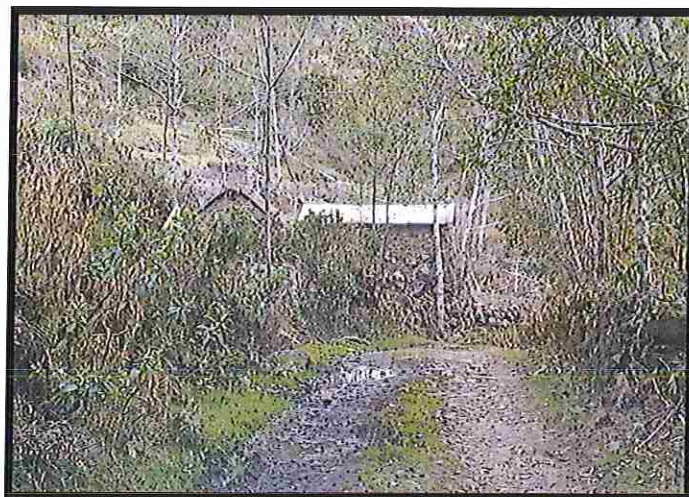
FOTO N° 02 Se puede apreciar el estado de la superficie de rodadura entre el Km 1 + 001- Km 2 + 000

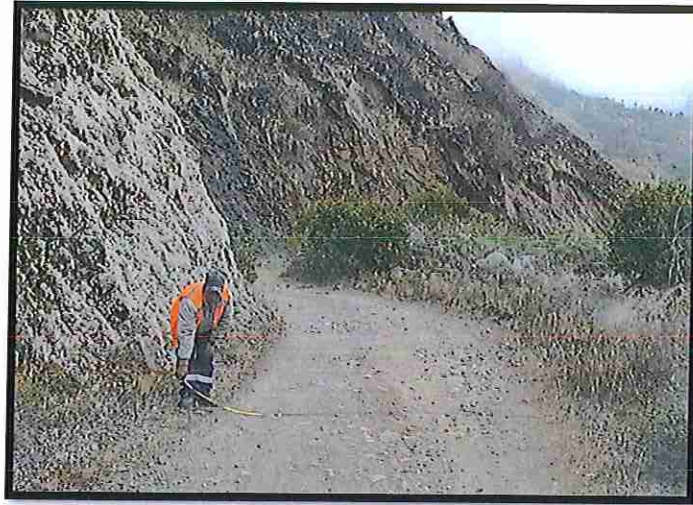
FOTO N° 03 Se puede apreciar el estado de la superficie de rodadura entre el Km 2 + 001- Km 3 + 000

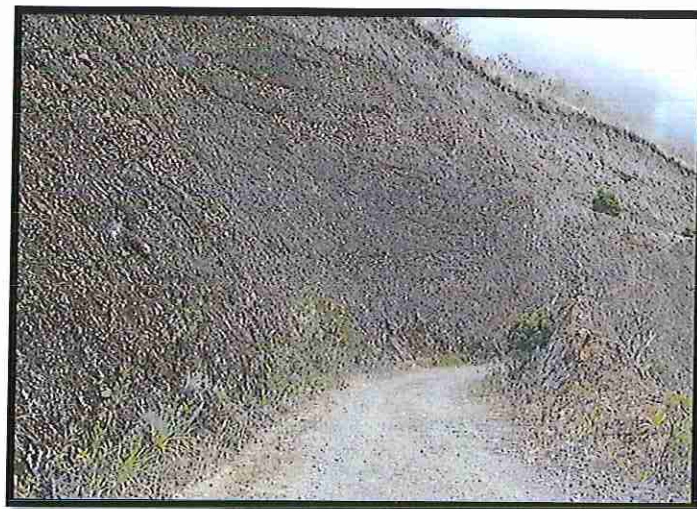
FOTO N° 04 Se puede apreciar el estado de la superficie de rodadura entre el Km 3 + 001- Km 4 + 000

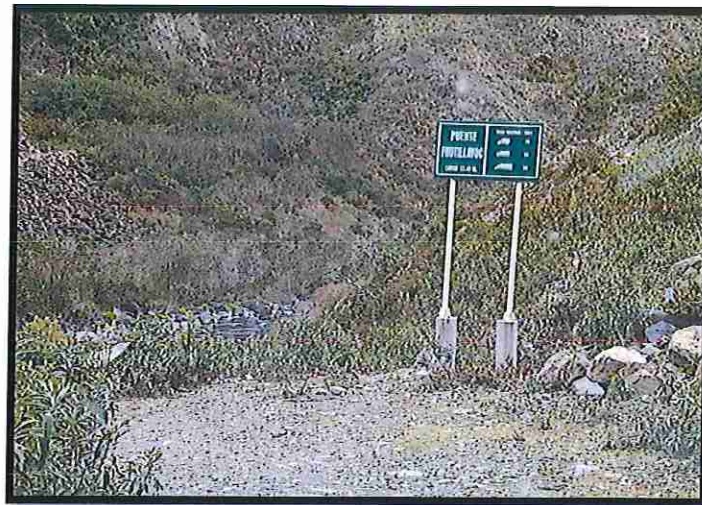
FOTO N° 05 Se puede apreciar el estado de la superficie de rodadura entre el Km 4 + 001- Km 5 + 000

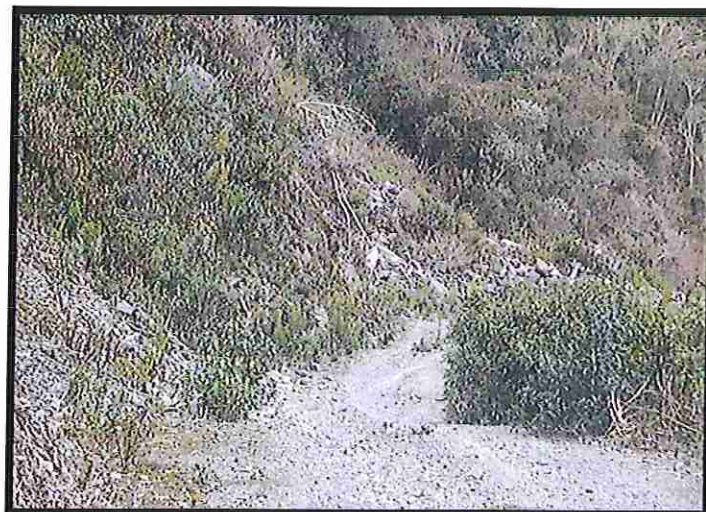
FOTO N° 06 Se puede apreciar el estado de la superficie de rodadura entre el Km 5 + 001- Km 6 + 000

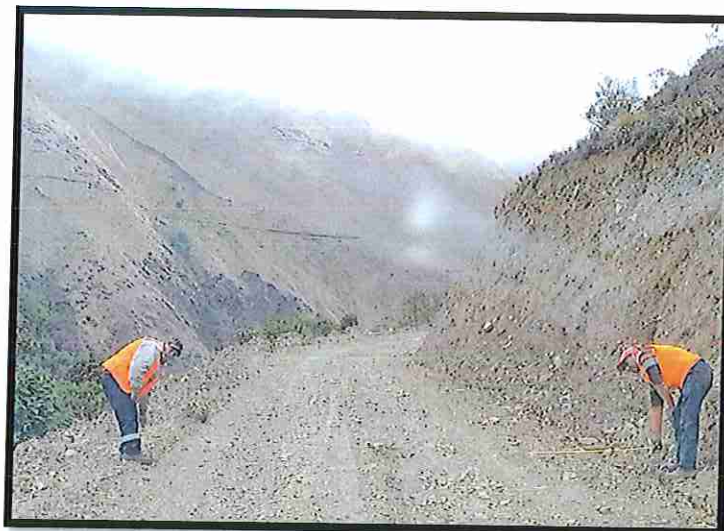
FOTO N° 07 Se puede apreciar el estado de la superficie de rodadura entre el Km 6 + 001- Km 7 + 000

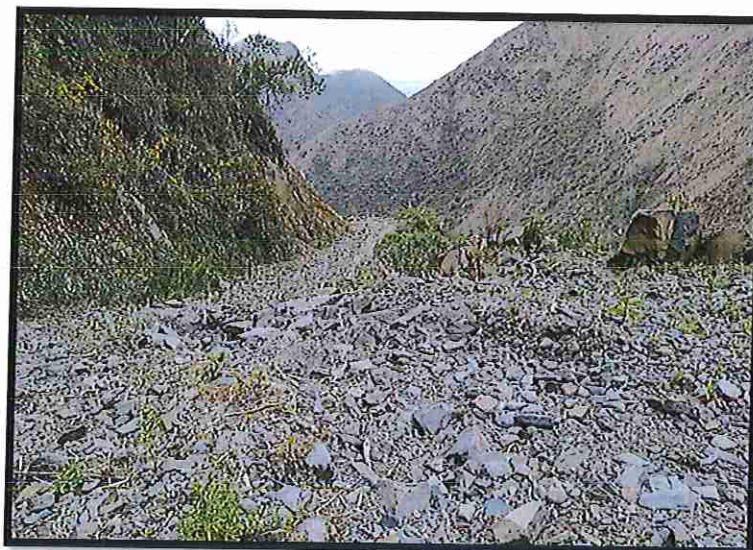
FOTO N° 08 Se puede apreciar el estado de la superficie de rodadura entre el Km 7 + 001- Km 7 + 924

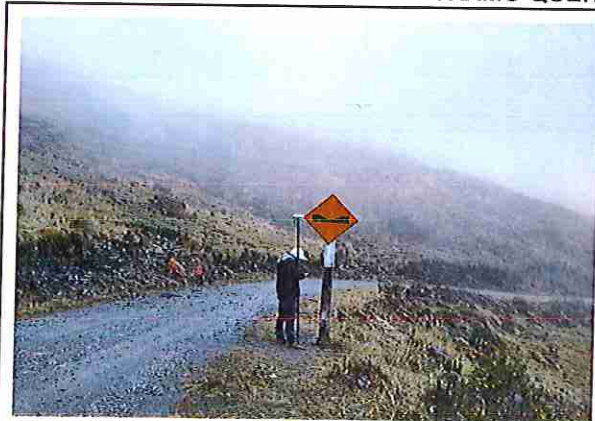
FOTO N°01: SEÑAL PREVENTIVA 02 + 030, estado regular. Falta pintura.

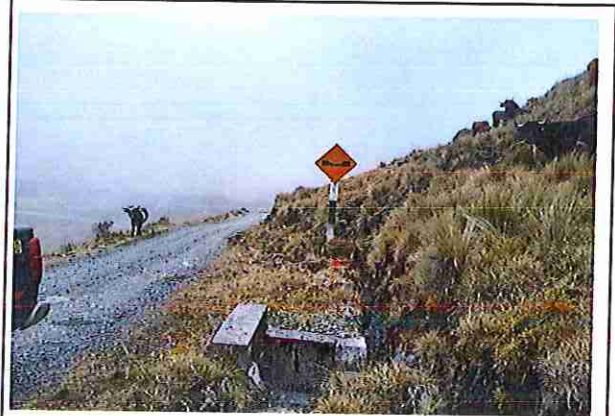
FOTO N° 02: SEÑAL PREVENTIVA KM 06 + 110, estado regular. Falta pintura.

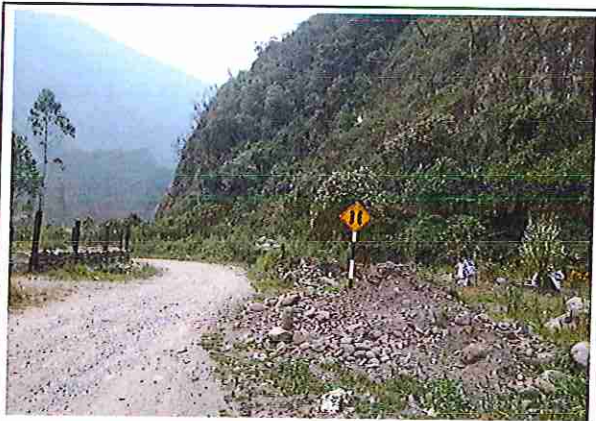
FOTO N° 03: SEÑAL PREVENTIVA KM 11 + 610, estado regular. Falta pintura

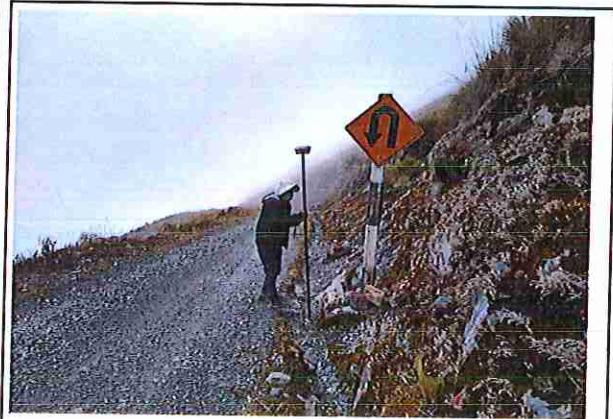
FOTO N°04: SEÑAL PREVENTIVA KM 17 + 110, se encuentra en mal estado.

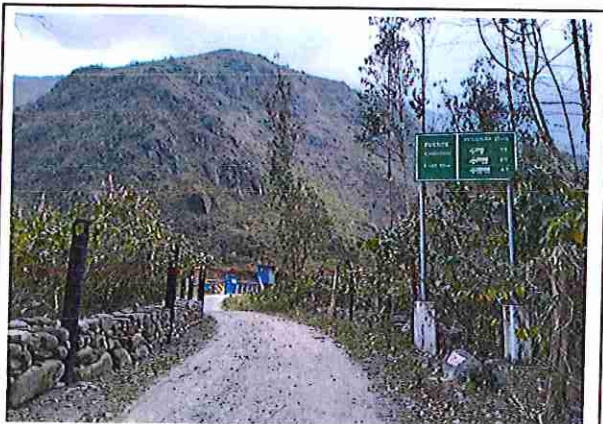
FOTO N° 05: SEÑAL INFORMATIVA KM 22 + 894, estado regular. Falta pintura

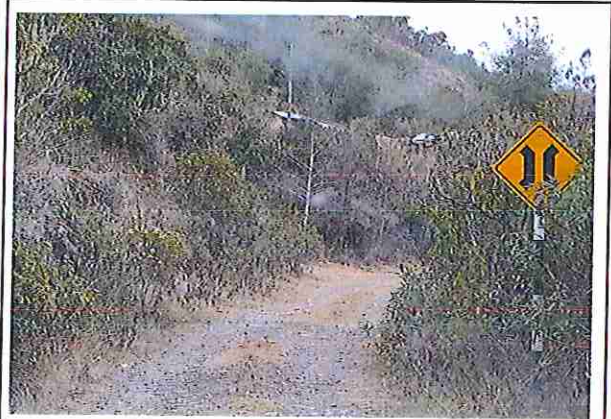
FOTO N°02: SEÑAL PREVENTIVA KM 4+400, estado regular. Falta pintura

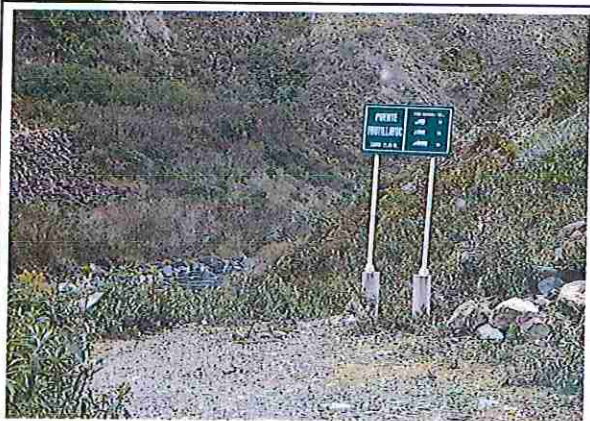
FOTO N°03: SEÑAL INFORMATIVA 06 + 700, estado regular. Falta pintura.

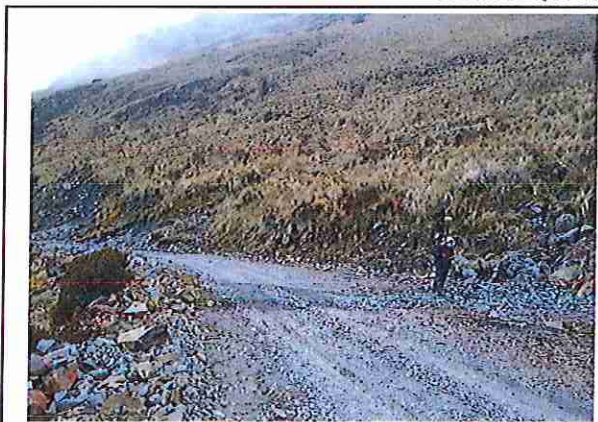
foto 01: Tajea , KM 00 + 320, estado regular.
