**MUNICIPALIDAD PROVINCIAL DE  
CARABAYA**

**PLAN DE TRABAJO**

**"SERVICIO DE MANTENIMIENTO DEL CAMINO VECINAL TRAMO: TRAMO VI  
QUEHUANI- CAMATANI - PUMACHACA- MAPURAYA; CARABAYA - PUNO"**

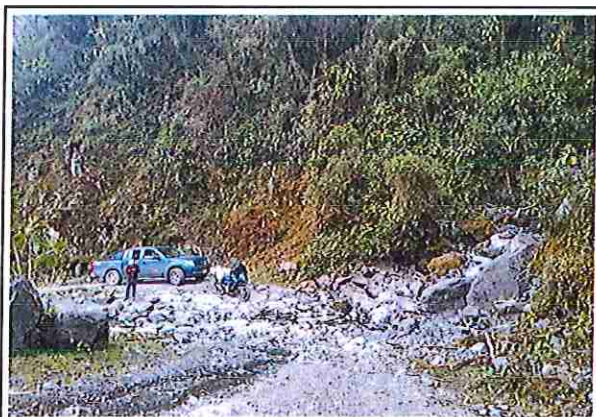
foto 03: tajea, KM 07 + 670, se encuentra en estado regular requiere de limpieza.

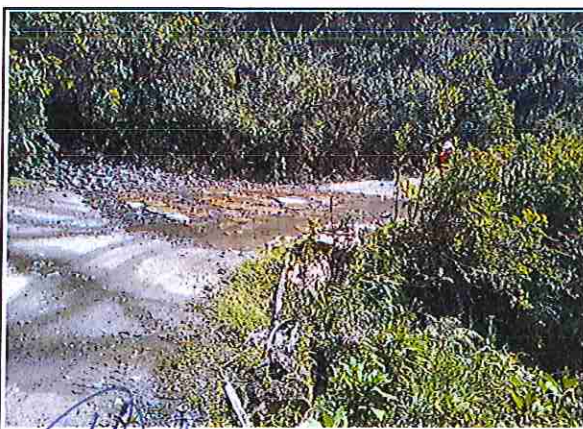
foto 06: KM 01 + 820, baden se encuentra en estado regular.

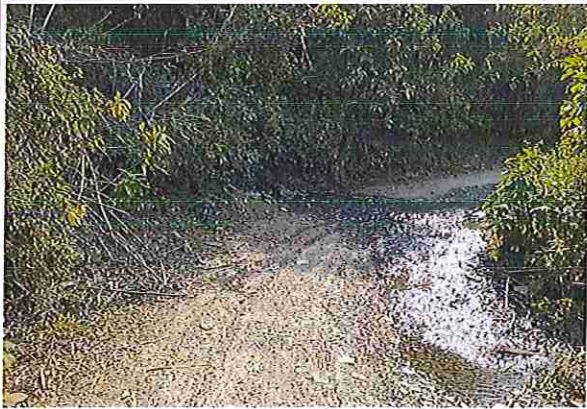
foto 09: baden KM 02 + 550, se encuentra en buen estado, parcialmente obstruida.

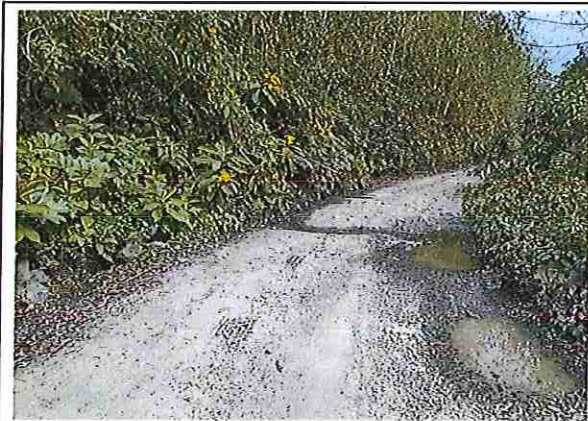
foto 13: baden KM 05 + 910 en regular estado.

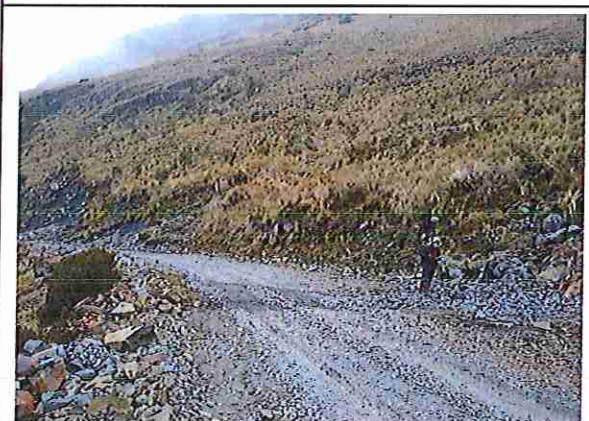
foto 16: Tajea KM 09 + 860 en regular estado, pero requiere limpieza.

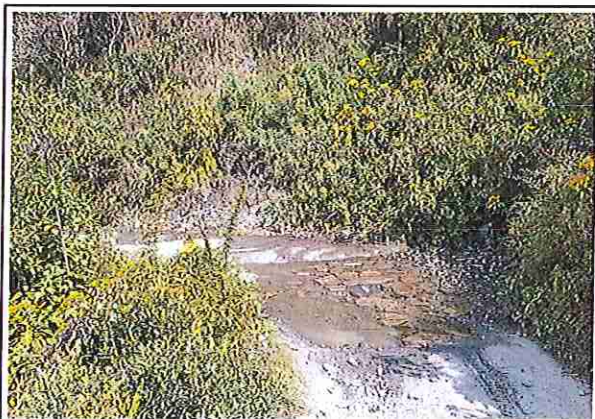
foto 17: baden KM 10+500, se encuentra en regular estado, pero requiere de limpieza

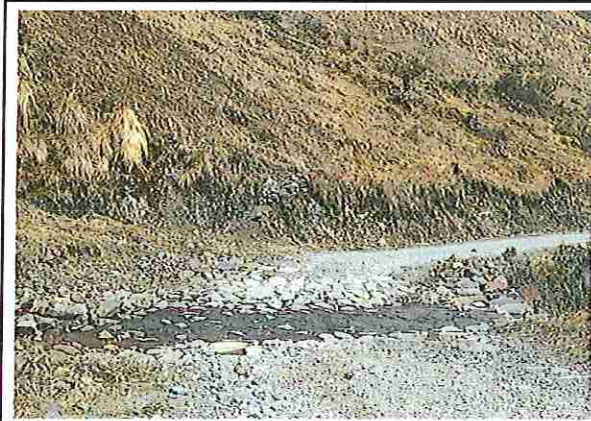
foto 19: badén KM 13 + 340, se encuentra en buen estado, pero requiere de limpieza

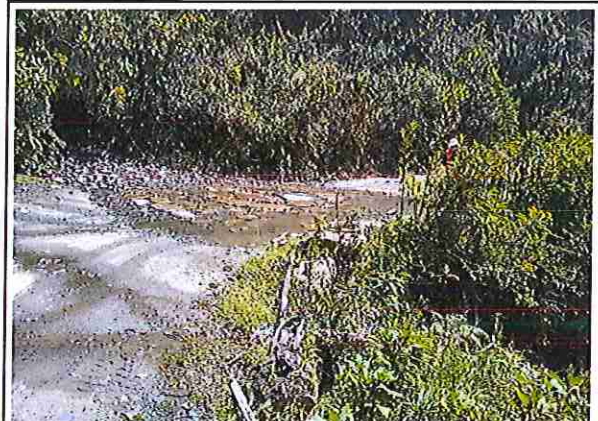
foto 20: badén KM 13 + 980 en regular estado pero está semi obstruida.

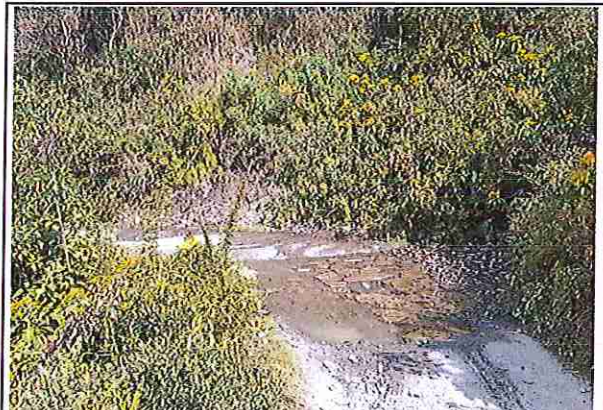
foto 22: badén KM 18 + 700 en regular estado pero está semi obstruida.

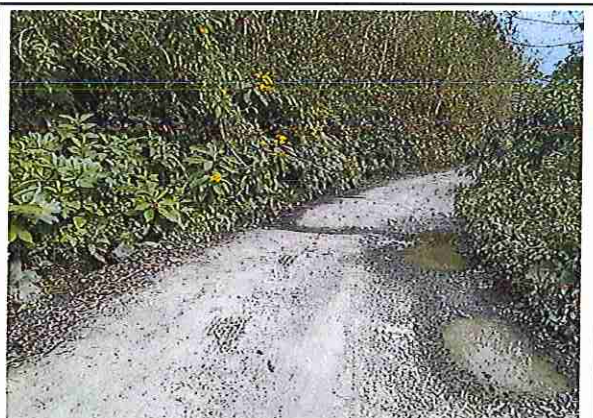
foto 23: badén KM 18+860, se encuentra en buen estado, pero requiere de limpieza

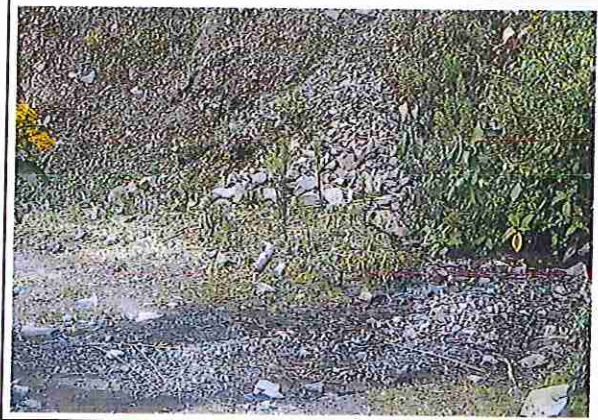
foto 02: baden KM 01 + 150 se encuentra en buen estado requiere de limpieza.

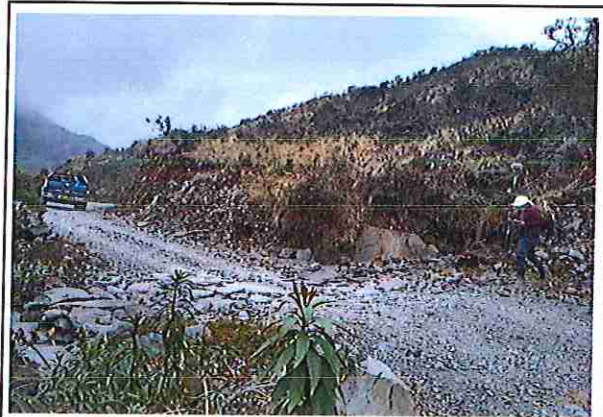
Foto 04: baden KM 04 + 700, se encuentra en regular estado requiere de limpieza.

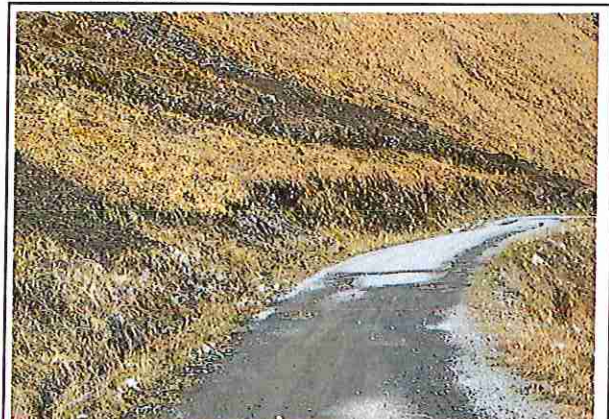
foto 02: KM 00 + 250, donde se puede observar el desgaste de la capa de rodadura y afuencía de agua.

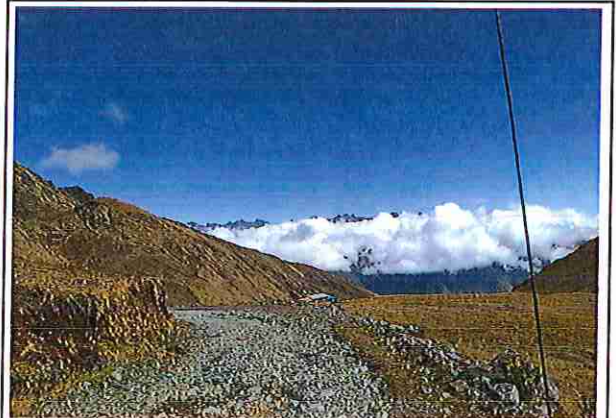
foto 04: KM 00 + 750, donde se puede observar que tiene la capa de rodadura tiene erosión

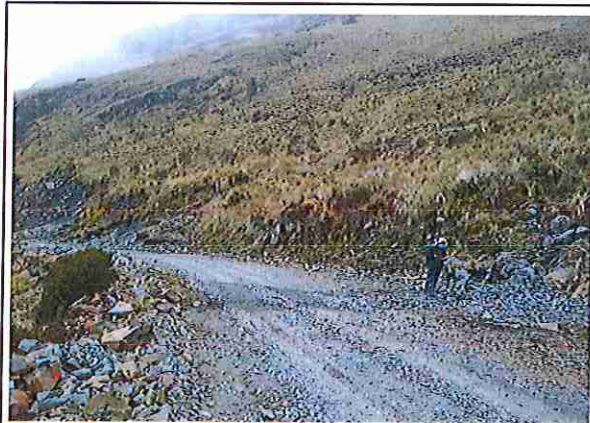
foto 07: KM 01 + 500, donde se puede observar que tiene la capa de rodadura tiene erosión.

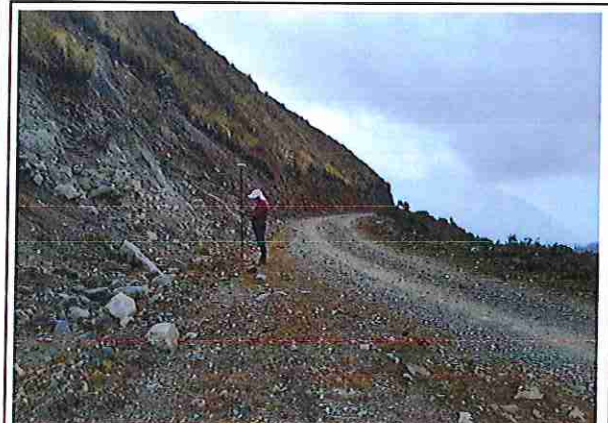
foto 08: KM 01 + 750, donde se puede observar que tiene la capa de rodadura tiene erosión.

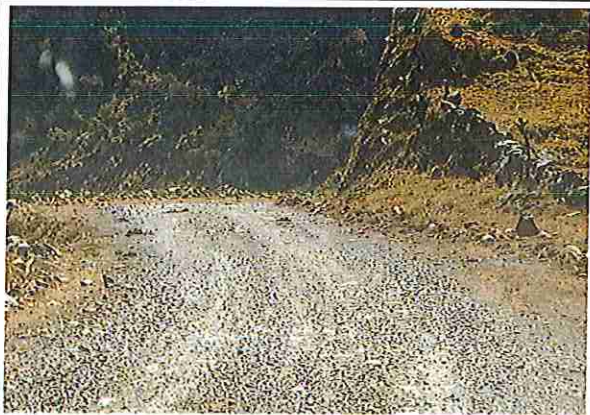
foto 09: KM 02 + 000, donde se puede observar que tiene la capa de rodadura tiene erosión

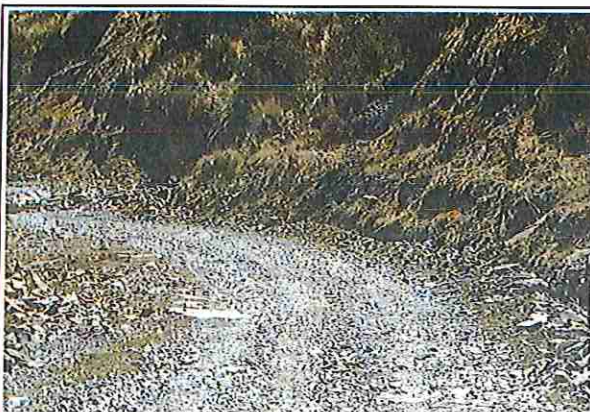
foto 11: KM 02 + 500, Ausencia de material de afirmado, con presencia de deformaciones y erosiones.

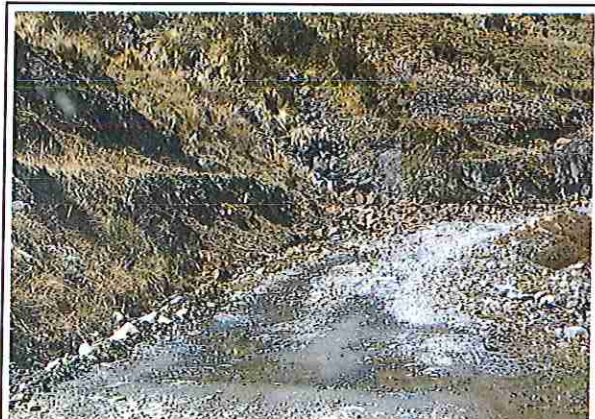
foto 12: KM 02 + 750, Ausencia de material de afirmado, con presencia de deformaciones y erosiones.

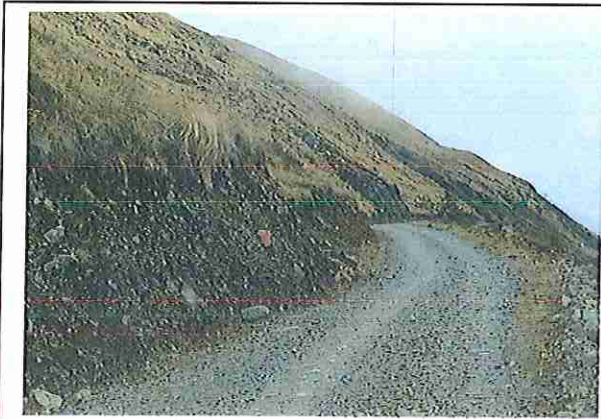
foto 13: KM 03 + 000 ,baden de piedra donde se puede observar que la capa de rodadura presenta ahuellamiento

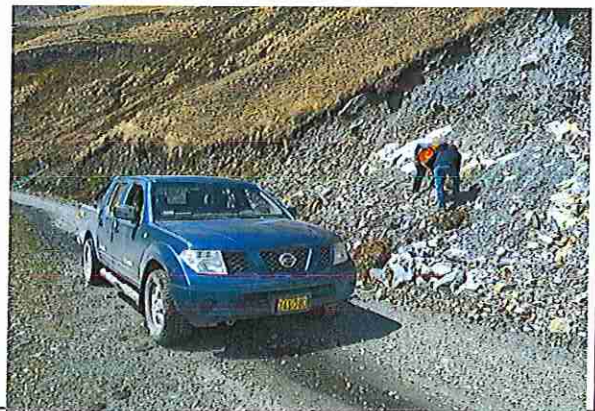
foto 14: KM 03 + 250,baden de piedra donde se puede observar que la capa de rodadura presenta ahuellamiento

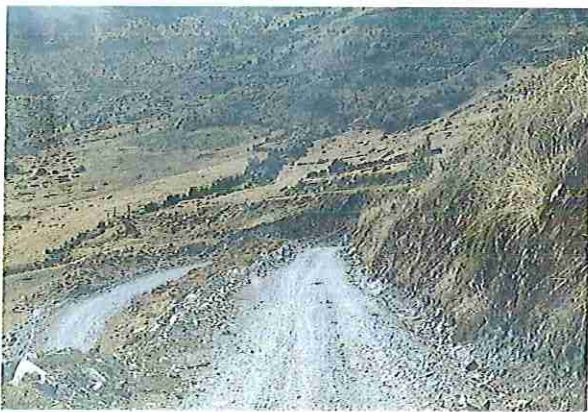
foto 15: KM 03 + 500,Ausencia de material de afirmado, con presencia de deformaciones y erosiones.

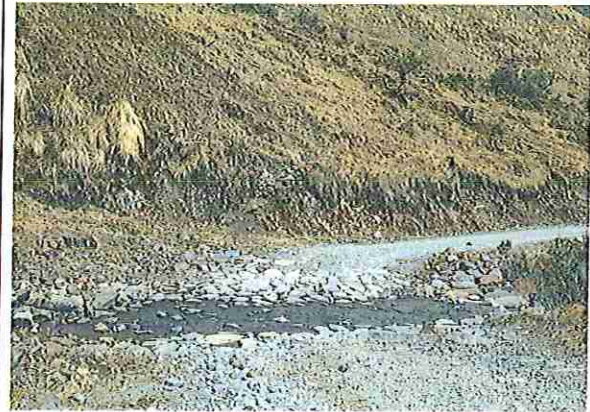
foto 16: KM 03 + 750,Ausencia de material de afirmado, con presencia de deformaciones y erosiones.

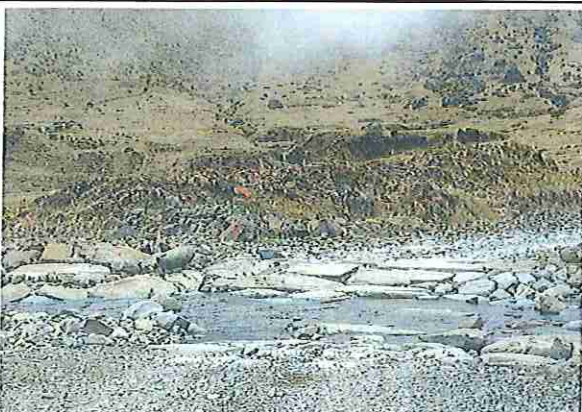
foto 17: KM 04 + 000,Ausencia de material de afirmado, con presencia de deformaciones y erosiones.

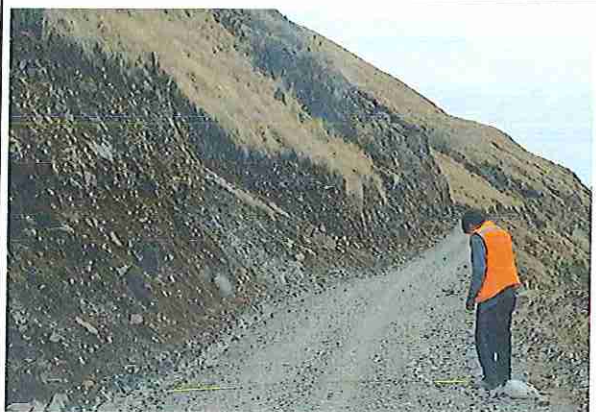
foto 18: KM 04 + 250,Ausencia de material de afirmado, con presencia de deformaciones y erosiones.

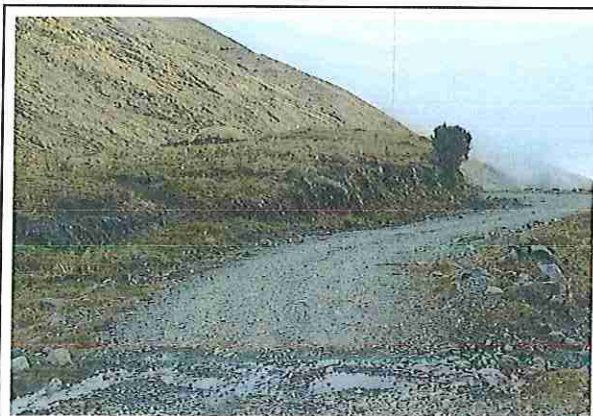
foto 19: KM 04 + 500, Ausencia de material de afirmado, con presencia de deformaciones y erosiones.

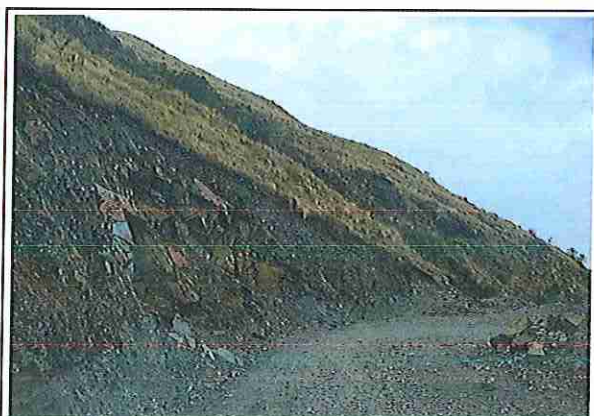
foto 20: KM 04 + 750, Ausencia de material de afirmado, con presencia de deformaciones y erosiones.

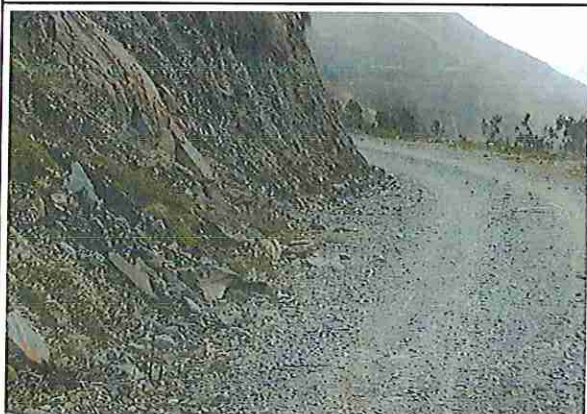
foto 21: KM 05 + 000, Ausencia de material de afirmado, con presencia de deformaciones y erosiones.

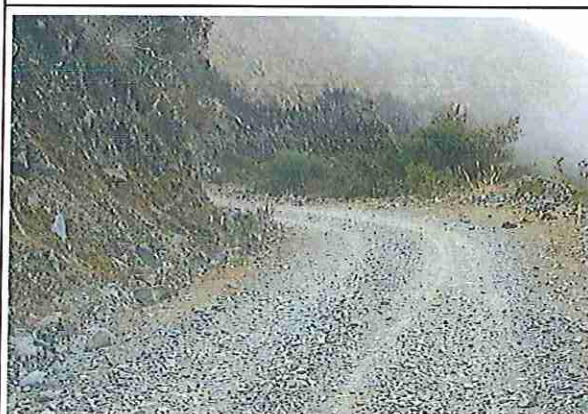
foto 22: KM 05 + 250, Ausencia de material de afirmado, con presencia de deformaciones y erosiones.

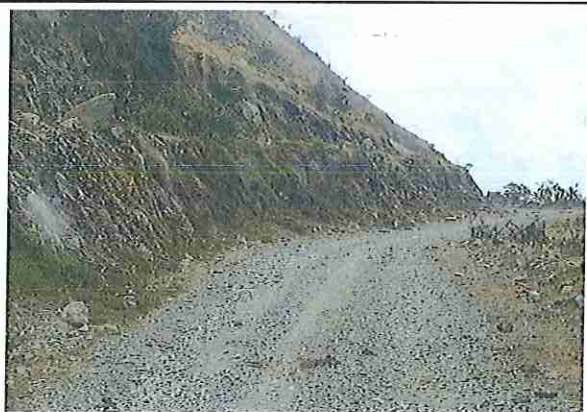
foto 23: KM 05 + 500, Talud margen izq. Ausencia de material de afirmado, con presencia de deformaciones y erosiones.

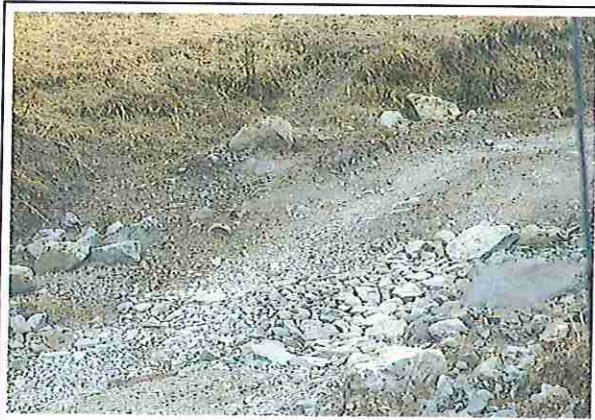
foto 25: KM 06 + 000, baden de piedra donde se puede observar que la capa de rodadura presenta ahuellamiento

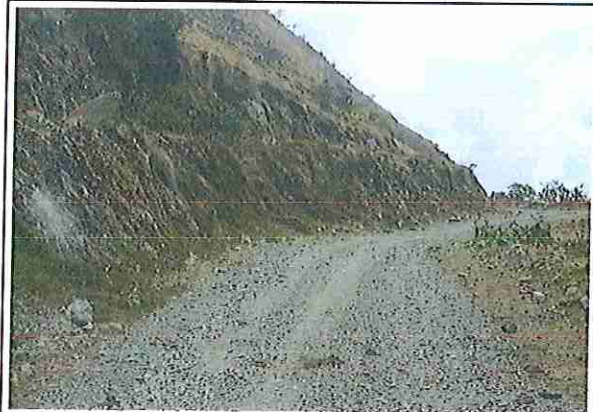
foto 26: KM 06 + 250, Talud margen Der. Ausencia de material de afirmado, con presencia de deformaciones y erosiones.

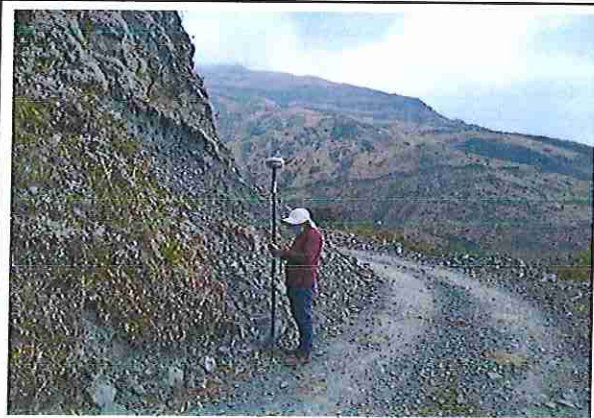
foto 27: KM 06 + 500, Talud margen Izd. Ausencia de material de afirmado, con presencia de deformaciones y erosiones.

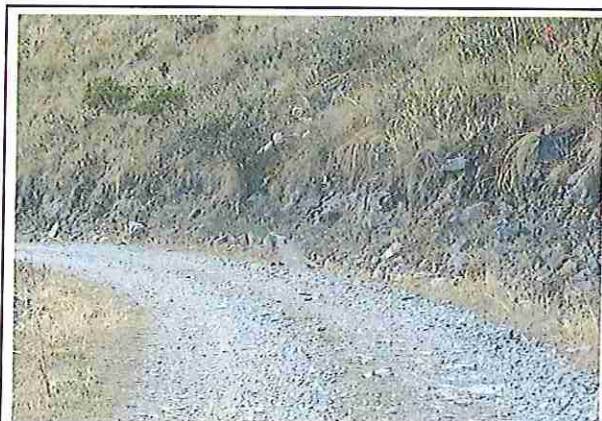
foto 29: KM 07 + 000, Talud margen Der. Ausencia de material de afirmado, con presencia de deformaciones y erosiones.

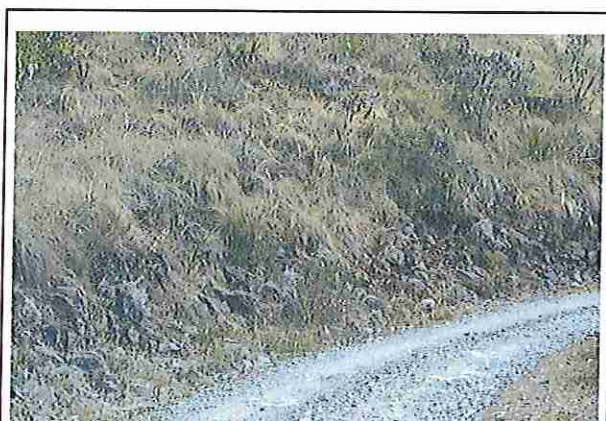
foto 30: KM 07 + 250, Talud margen Der. Ausencia de material de afirmado, con presencia de deformaciones y erosiones.

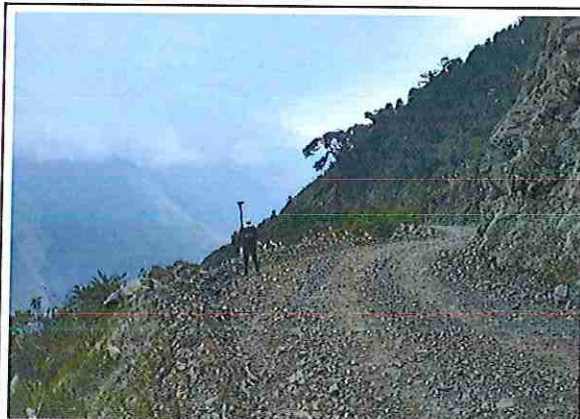
foto 32: KM 07 + 750, Talud margen lzd. Ausencia de material de afirmado, con presencia de deformaciones y erosiones.

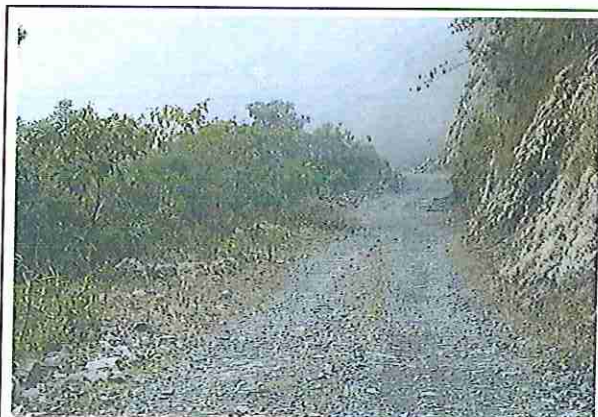
foto 33: KM 08 + 000, Ausencia de material de afirmado, con presencia de deformaciones y erosiones.

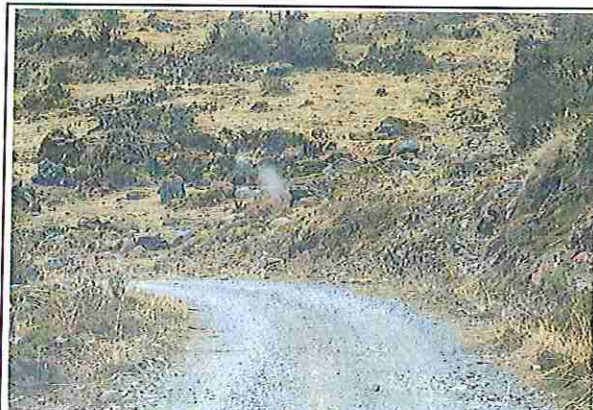
foto 34: KM 08 + 250, Ausencia de material de afirmado, con presencia de deformaciones y erosiones.

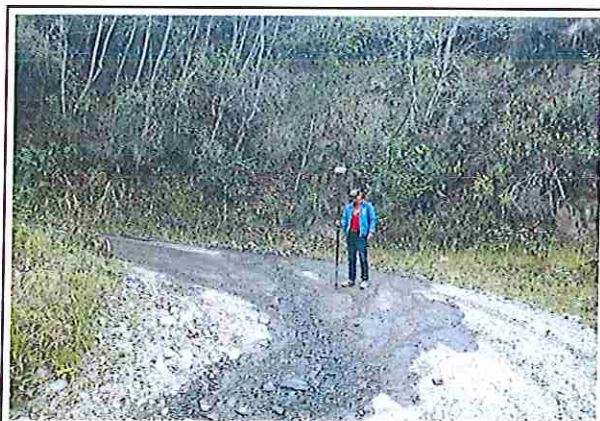
foto 35: KM 08 + 500, Ausencia de material de afirmado, con presencia de deformaciones y erosiones.

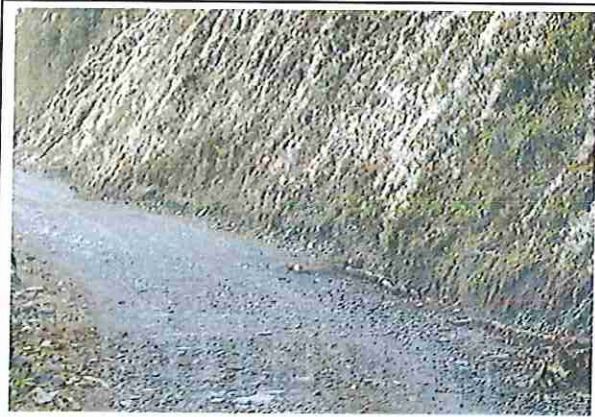
foto 37: KM 09 + 000, Talud margen Der.Ausencia de material de afirmado, con presencia de deformaciones y erosiones.

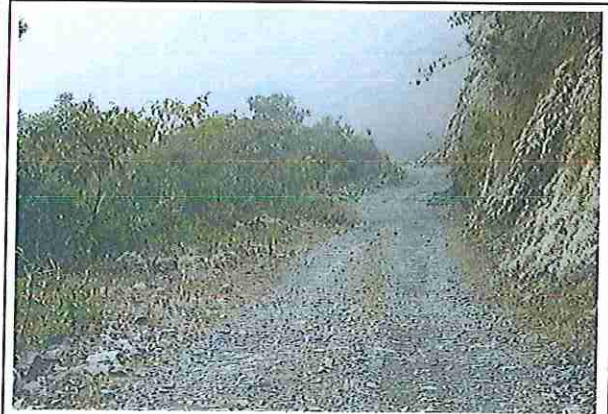
foto 38: KM 09 + 250.Talud margen Der.Ausencia de material de afirmado, con presencia de deformaciones y erosiones.

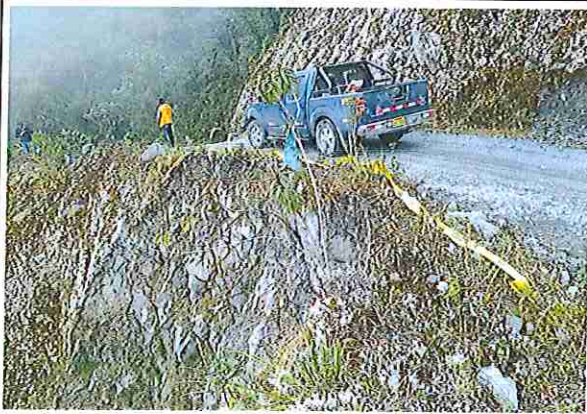
foto 39: KM 09 + 500 Talud margen Der.Ausencia de material de afirmado, con presencia de deformaciones y erosiones.

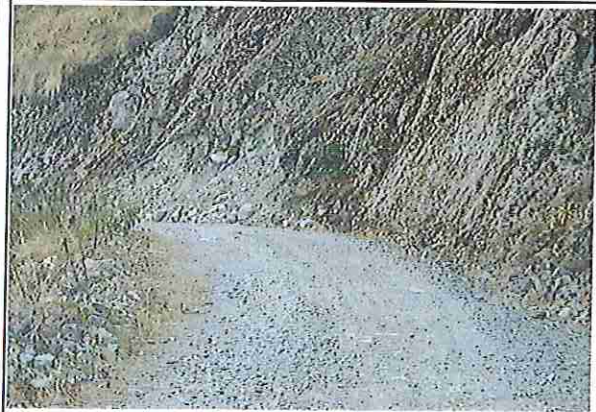
Foto 40: KM 09 + 750, Talud margen Der.Ausencia de material de afirmado, con presencia de deformaciones y erosiones.

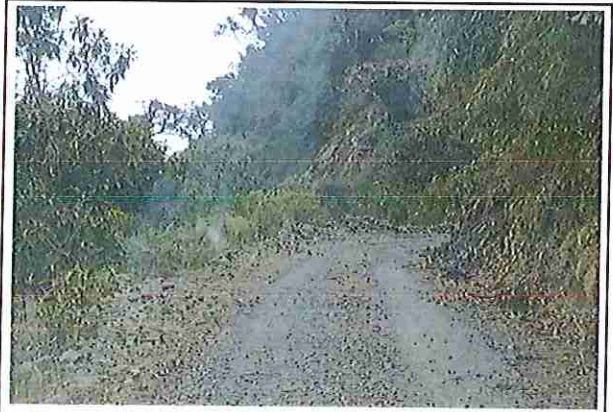
foto 44: KM 10 + 750, donde se puede observar que la capa de rodadura tiene baches y ausencia de material.

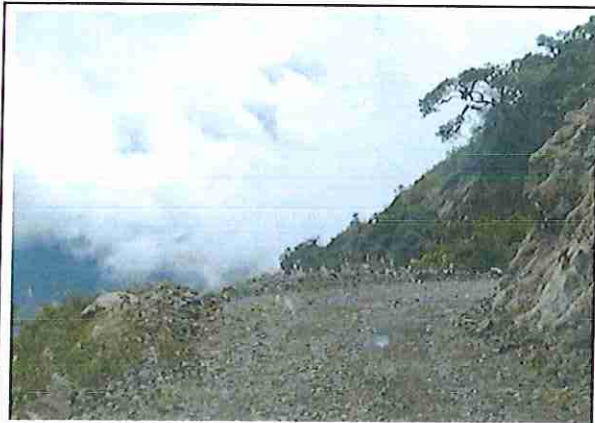
foto 45: KM 11 + 000, donde se puede observar que la capa de rodadura tiene baches y ausencia de material.

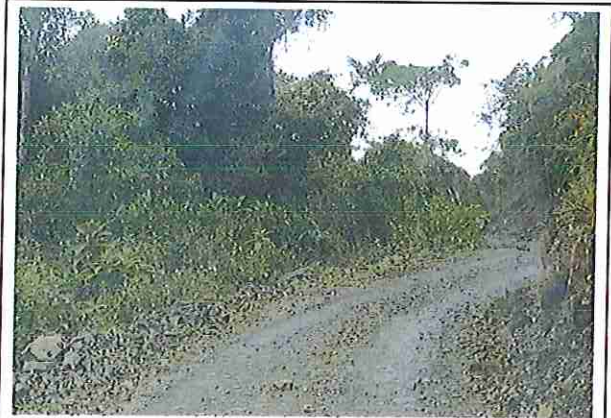
foto 46: KM 11 + 250, donde se puede observar que la capa de rodadura tiene baches y ausencia de material.

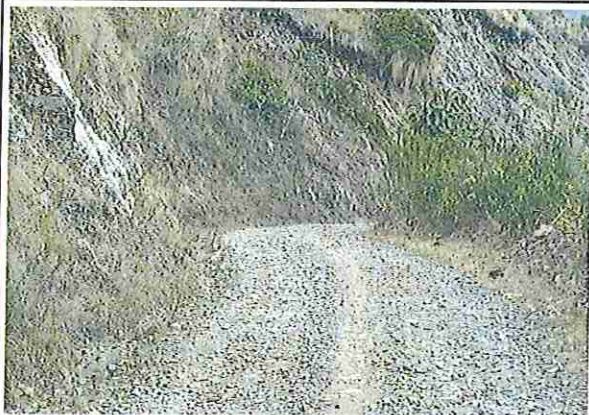
foto 47: KM 11 + 500, Ausencia de material de afirmado, con presencia de deformaciones y erosione

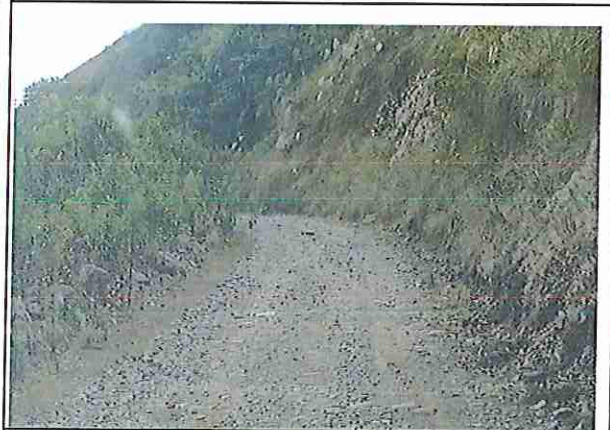
foto 50: KM 12 + 250, talud margen Der. Ausencia de material de afirmado, con presencia de deformaciones y erosione.

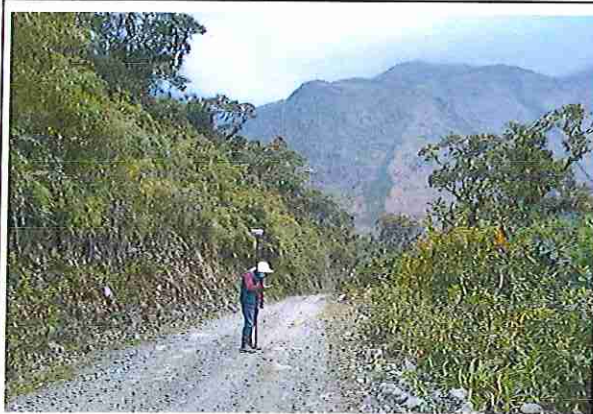
foto 51: KM 12 + 500, Ausencia de material de afirmado, con presencia de deformaciones .

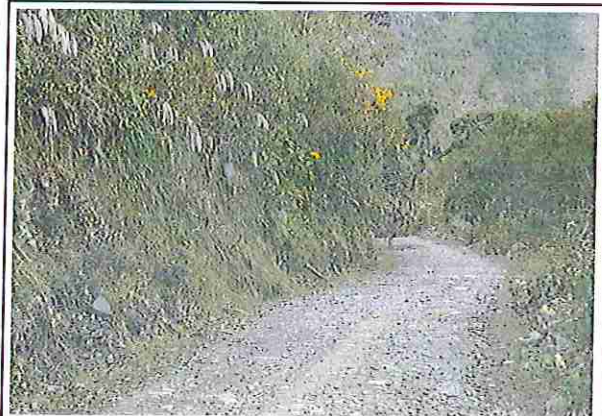
foto 52: KM 12 + 750, Ausencia de material de afirmado, con presencia de deformaciones y ahuellamiento.

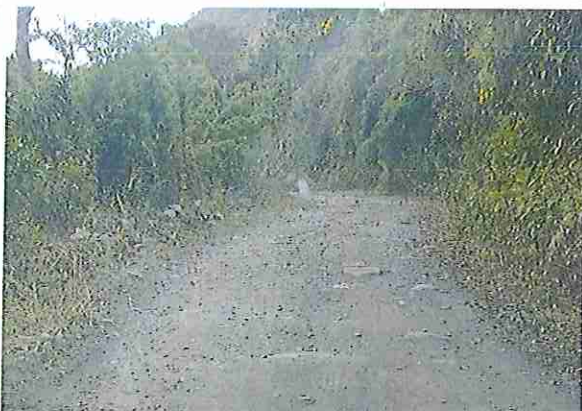
foto 53: KM 13 + 000, donde se puede observar que la capa de rodadura tiene baches y ausencia de material.

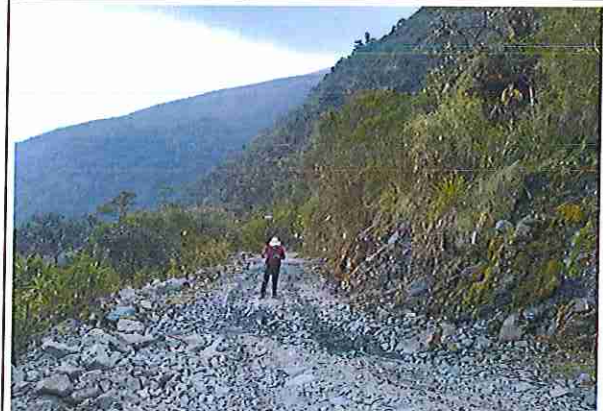
foto 54: KM 13 + 250, donde se puede observar que la capa de rodadura tiene baches y ausencia de material.

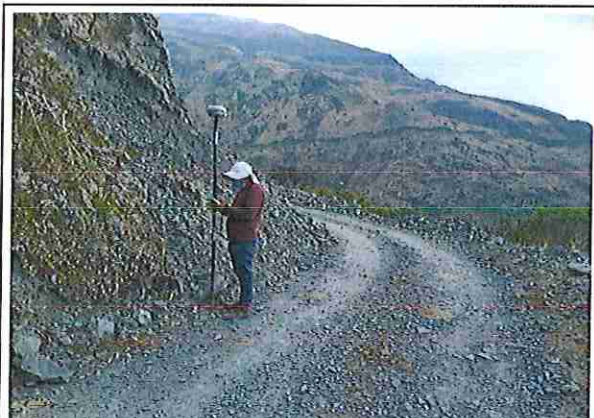
foto 55: KM 13 + 500, donde se puede observar que la capa de rodadura tiene baches y ausencia de material.

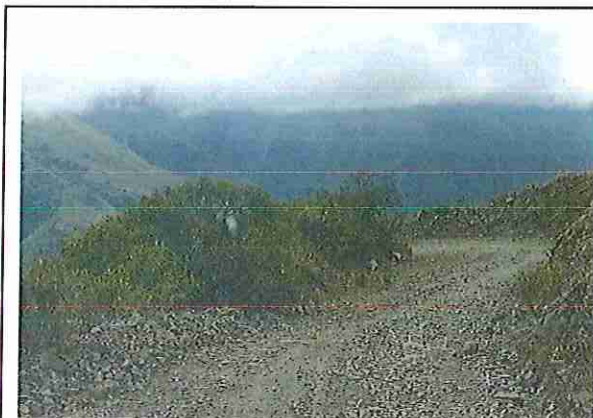
foto 56: KM 13 + 750, donde se puede observar que la capa de rodadura tiene baches y ausencia de material.

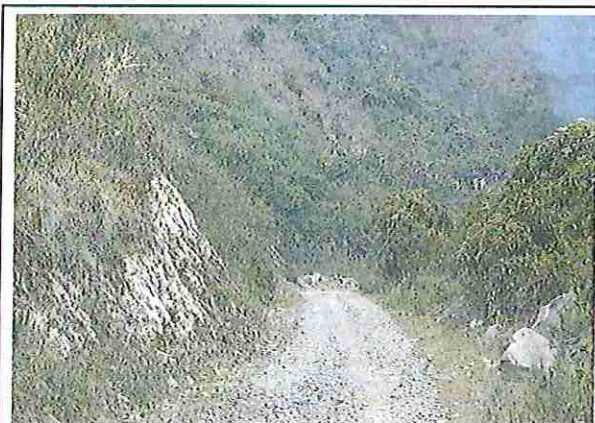
foto 57: KM 14 + 000, talud margen Izq. Ausencia de material de afirmado, con presencia de deformaciones y erosione.

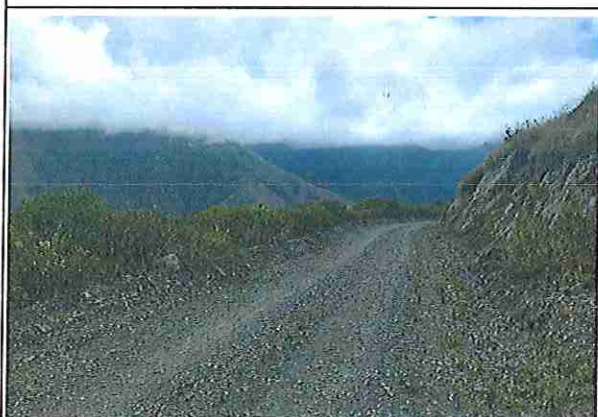
foto 59: KM 14 + 500, donde se puede observar que la capa de rodadura tiene baches y ausencia de material.

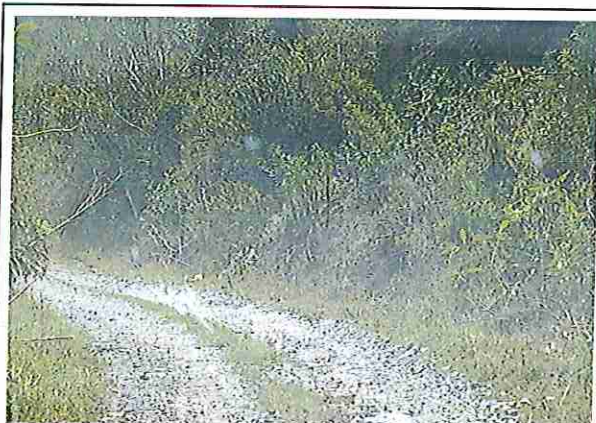
foto 63: KM 15 + 500, Ausencia de material de afirmado, con presencia de deformaciones y erosiones

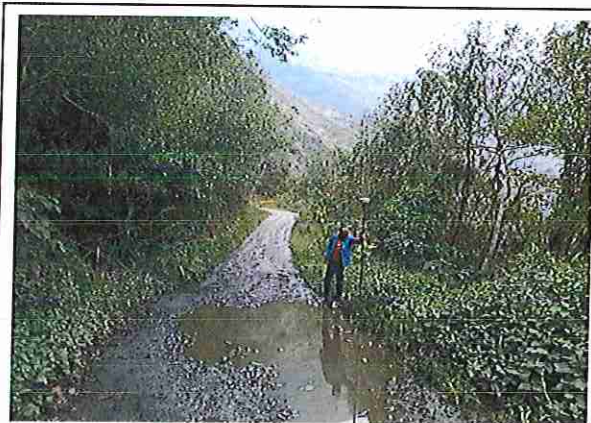
foto 64: KM 15 + 750, Ausencia de material de afirmado, con presencia de deformaciones y erosiones

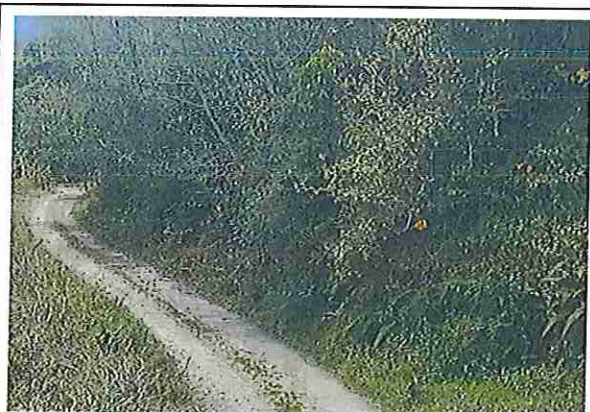
foto 65: KM 16 + 000, Ausencia de material de afirmado, con presencia de deformaciones y erosiones

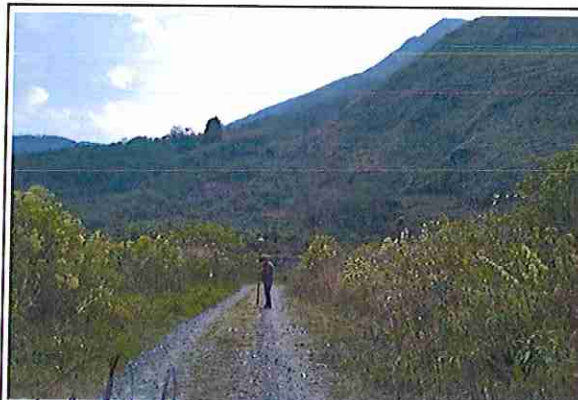
foto 66: KM 16 + 250, Ausencia de material de afirmado, con presencia de deformaciones y erosiones

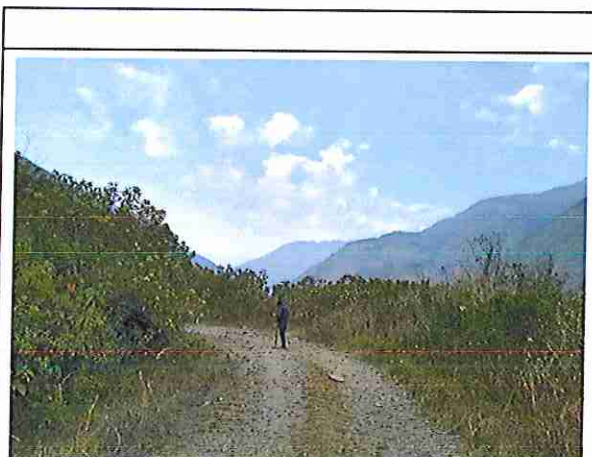
foto 68: KM 16 + 750, Ausencia de material de afirmado, con presencia de deformaciones y ahuellamiento.

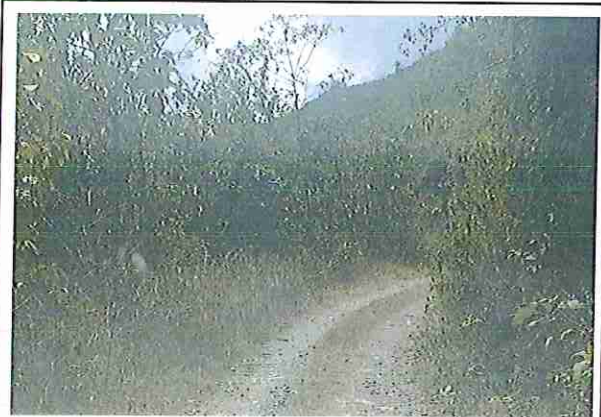
foto 69: KM 17 + 000, Ausencia de material de afirmado, con presencia de deformaciones y erosiones.

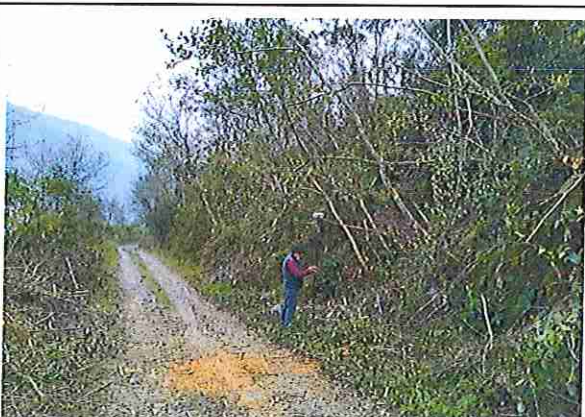
foto 71: KM 17 + 500, Ausencia de material de afirmado, con presencia de deformaciones y ahuellamiento.

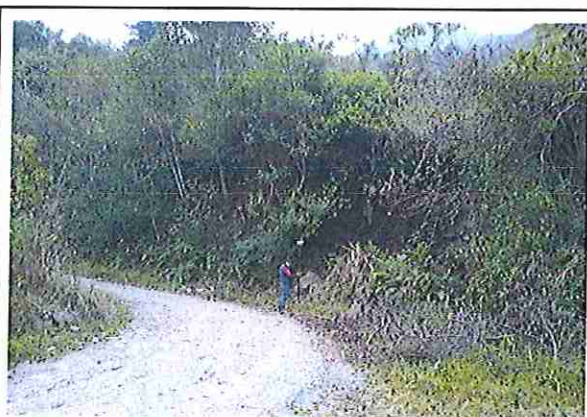
foto 72: KM 17 + 750, Ausencia de material de afirmado, con presencia de deformaciones y ahuellamiento.

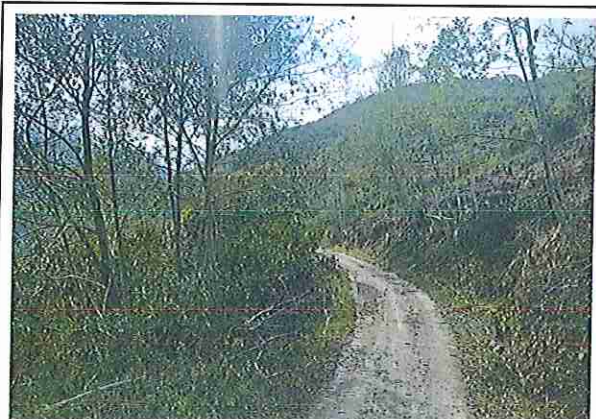
foto 73: KM 18 + 000, Ausencia de material de afirmado, con presencia de deformaciones y erosiones.

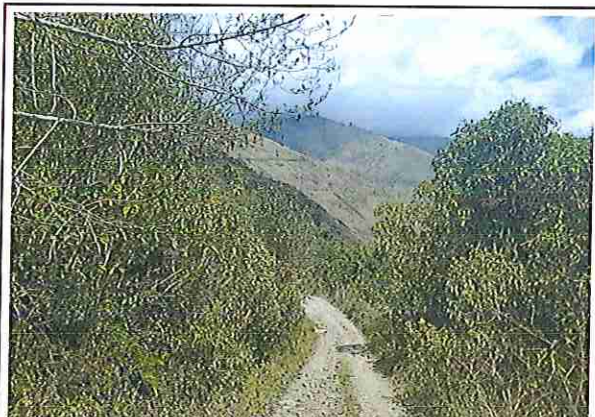
foto 75: KM 18 + 500, Ausencia de material de afirmado, con presencia de deformaciones y erosiones.

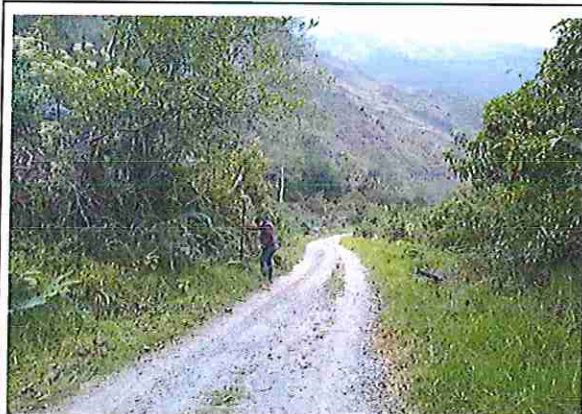
foto 76: KM 18 + 750, Ausencia de material de afirmado, con presencia de deformaciones y ahuellamiento.

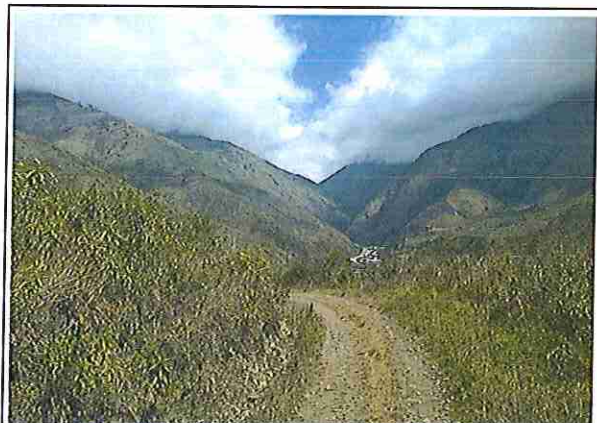
foto 78: KM 19 + 250, Ausencia de material de afirmado, erosiones por falta de baden.

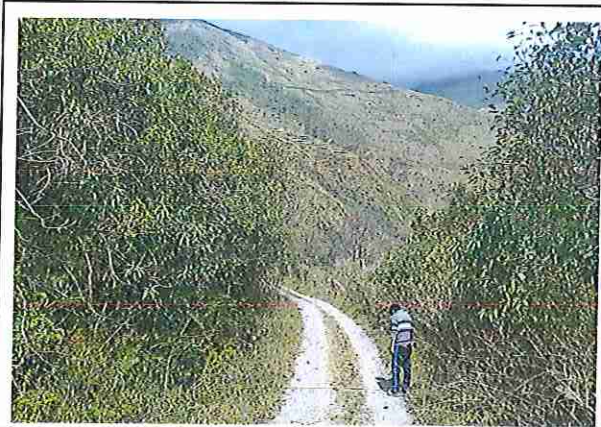
foto 79: KM 19 + 500, Ausencia de material de afirmado, con presencia de deformaciones y erosiones.

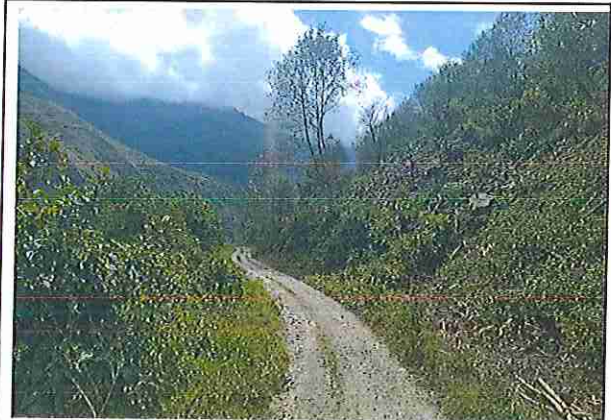
foto 80: KM 19 + 750, Ausencia de material de afirmado, con presencia de deformaciones y ahuellamiento.

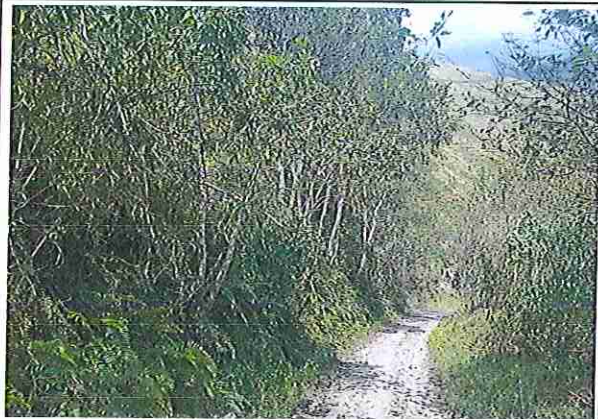
foto 81: KM 20 + 000, Ausencia de material de afirmado y erosiones por falta de baden.

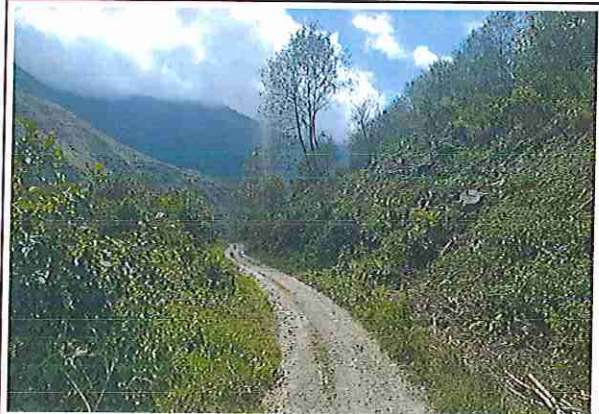
foto 82: KM 20 + 250. Ausencia de material de afirmado, con presencia de deformaciones y ahuellamiento.

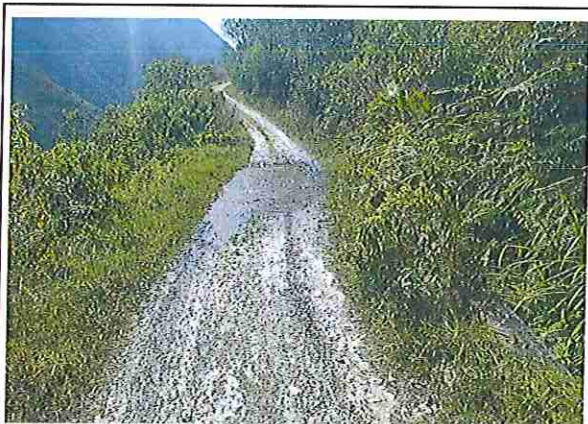
foto 83: KM 20 + 500, Ausencia de material de afirmado, con presencia de deformaciones y erosiones.

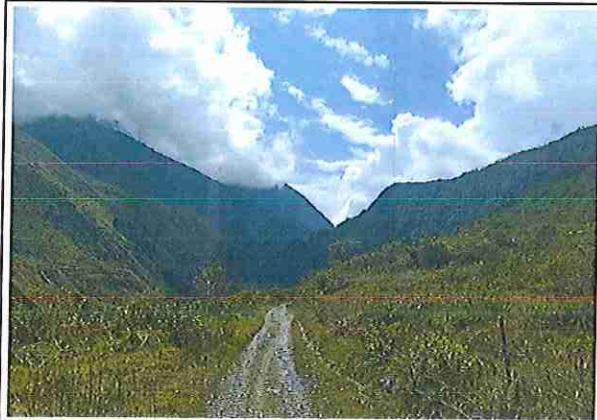
foto 85: KM 21 + 000, Ausencia de material de afirmado, con presencia de deformaciones y erosiones.

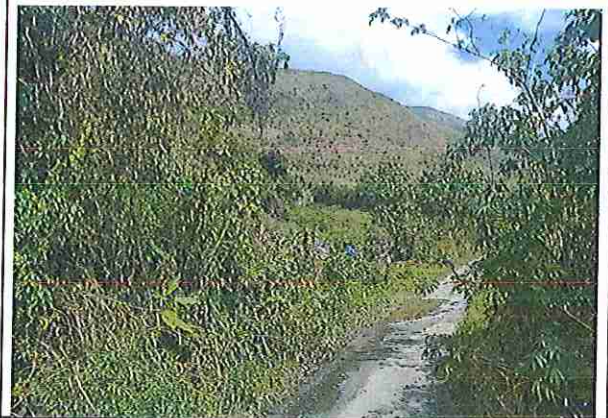
foto 86: KM 21 + 250, Ausencia de material de afirmado, con presencia de deformaciones y erosiones.

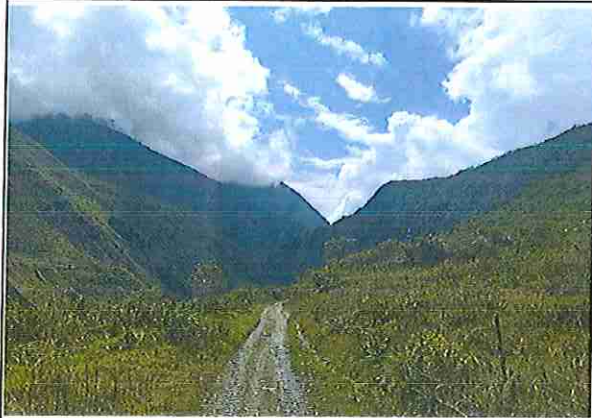
foto 87: KM 21 + 500, Ausencia de material de afirmado, con presencia de deformaciones y erosiones.

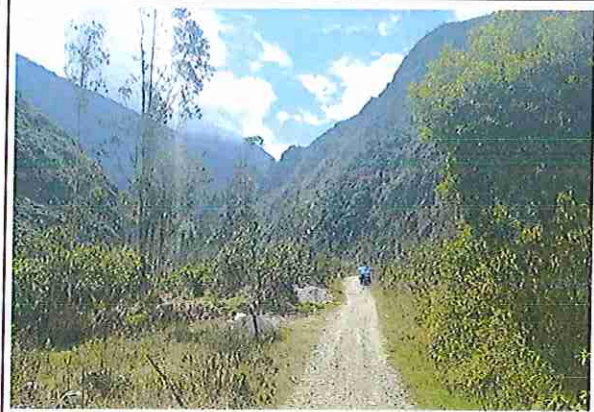
foto 88: KM 21 + 750, Ausencia de material de afirmado, con presencia de deformaciones y erosiones.

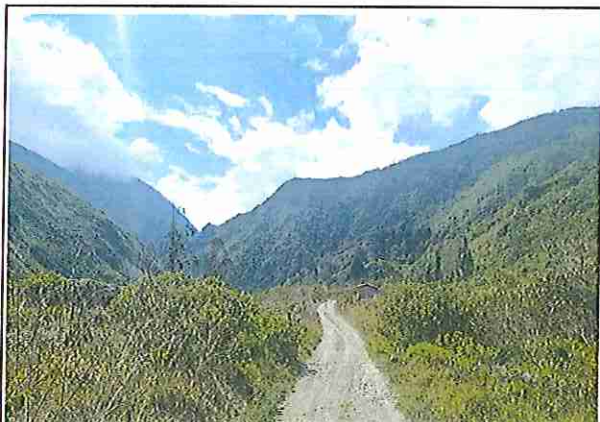
foto 89: KM 22 + 000, Ausencia de material de afirmado, con presencia de deformaciones y erosiones.

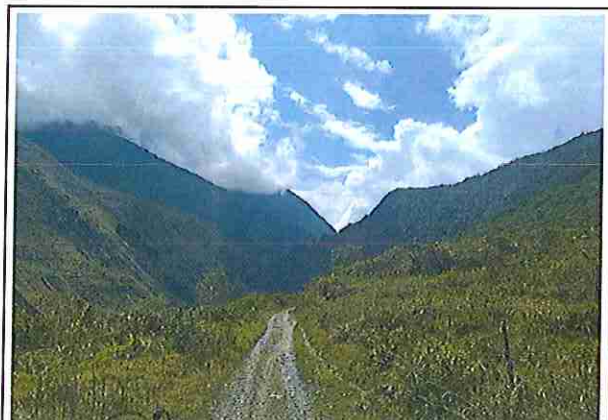
foto 89: KM 22 + 250, Ausencia de material de afirmado, con presencia de deformaciones y erosiones.

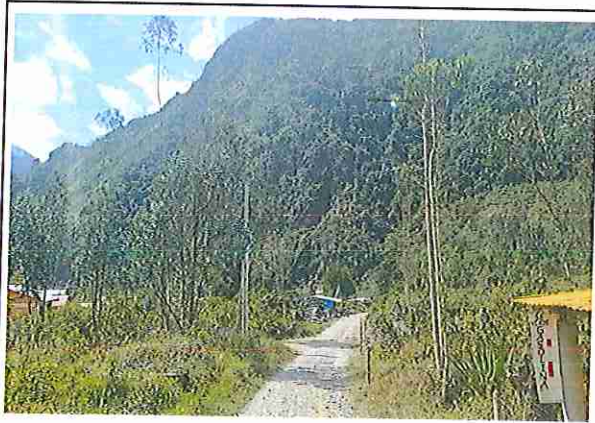
foto 90: KM 22 + 500, Ausencia de material de afirmado, con presencia de deformaciones y erosiones.

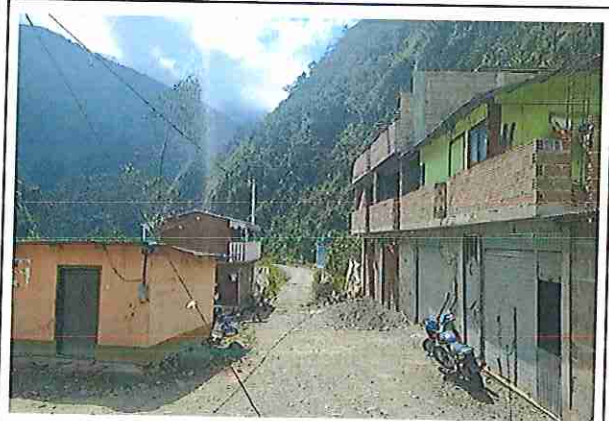
foto 91: KM 22 + 570 ,Ausencia de material de afirmado, con presencia de deformaciones y erosiones.

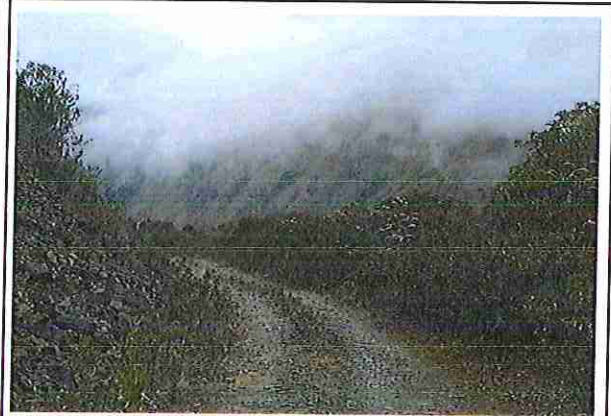
foto 04: KM 00 + 750, Ausencia de material de afirmado, con presencia de deformaciones y erosiones.

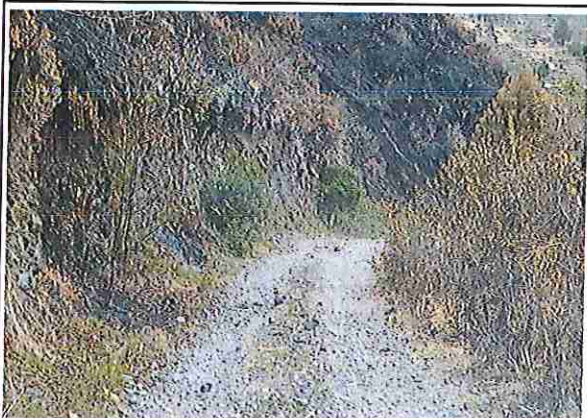
foto 05: KM 01 + 000, Ausencia de material de afirmado, con presencia de deformaciones y erosiones.
