**MUNICIPALIDAD PROVINCIAL DE  
CARABAYA**

**PLAN DE TRABAJO**

**"SERVICIO DE MANTENIMIENTO DEL CAMINO VECINAL TRAMO: TRAMO VI  
QUEHUANI- CAMATANI - PUMACHACA- MAPURAYA; CARABAYA - PUNO"**

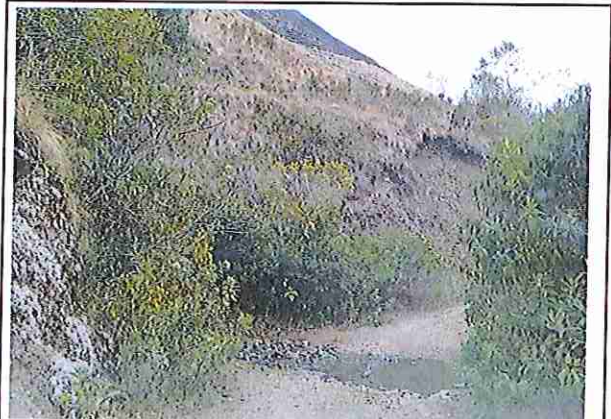
foto 06: KM 01 + 250, Ausencia de material de afirmado, con presencia de deformaciones y erosiones.

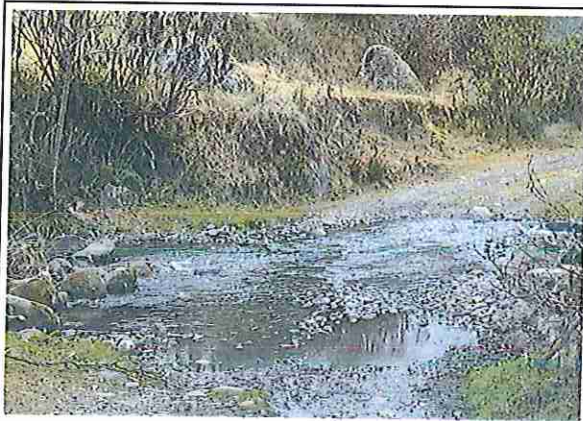
foto 07: KM 01 + 500, Ausencia de material de afirmado, con presencia de deformaciones y erosiones.

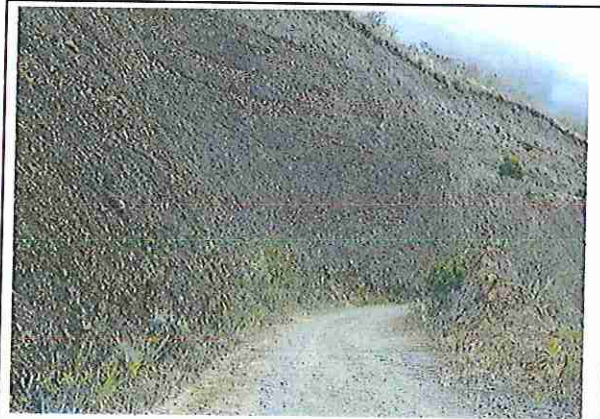
foto 08: KM 01 + 750, Ausencia de material de afirmado, con presencia de deformaciones y erosiones.

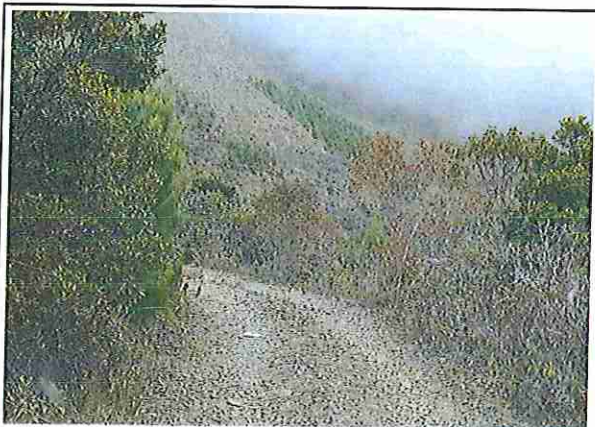
foto 09: KM 02 + 000, Ausencia de material de afirmado, con presencia de deformaciones y erosiones.

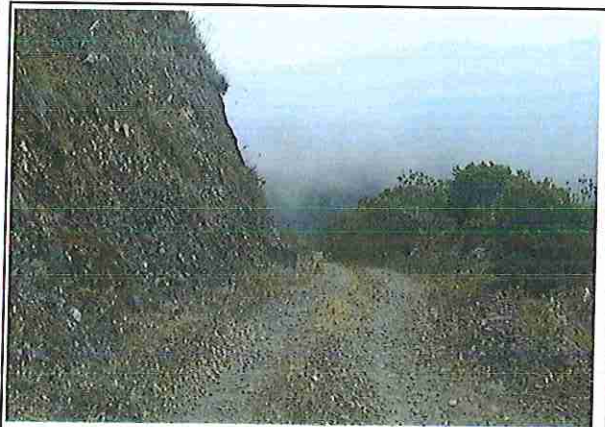
foto 10: KM 02 + 250, Ausencia de material de afirmado, con presencia de deformaciones y erosiones.

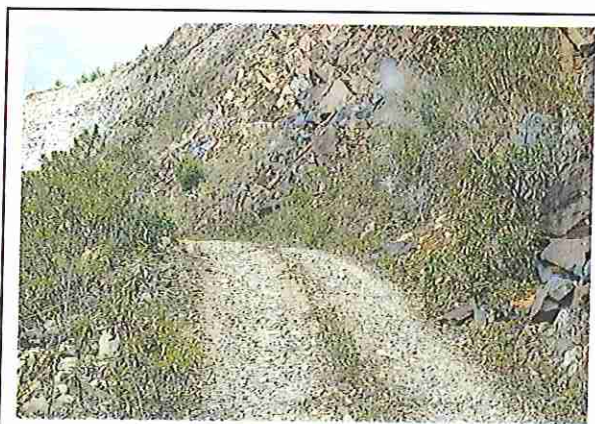
foto 11: KM 02 + 500, Ausencia de material de afirmado, con presencia de deformaciones y erosiones.

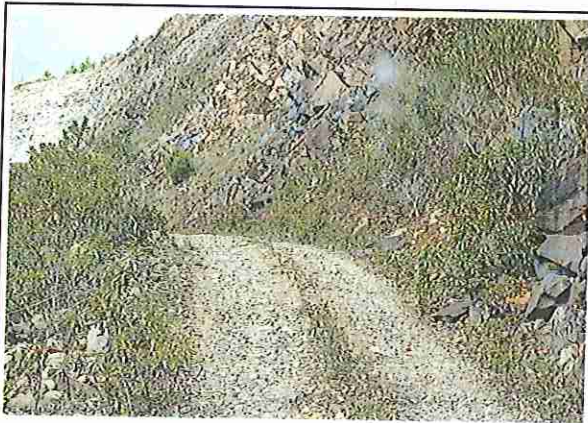
foto 13: KM 03 + 000, Ausencia de material de afirmado, con presencia de deformaciones y erosiones.

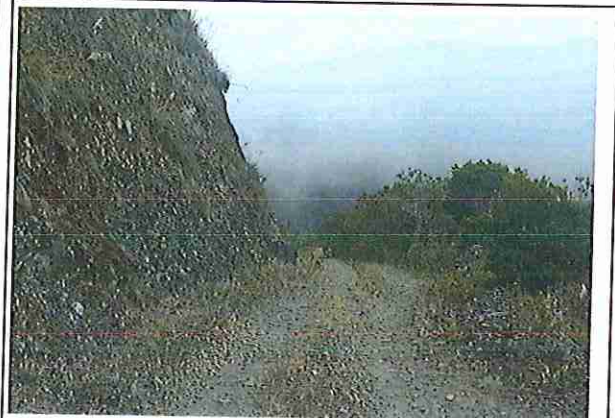
foto 14: KM 03 + 250, Ausencia de material de afirmado, con presencia de deformaciones y erosiones.

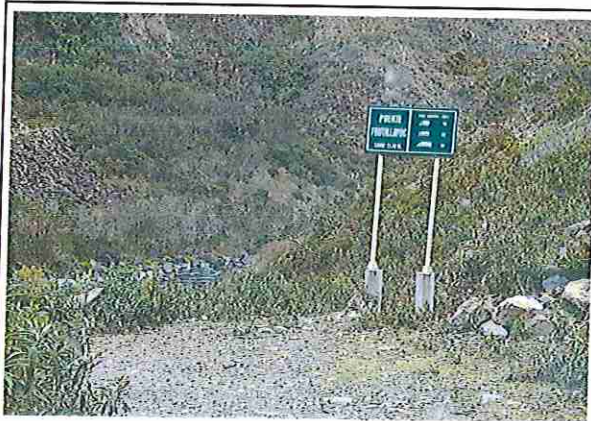
foto 15: KM 03 + 500, donde se puede observar que tiene la capa de rodadura tiene erosión

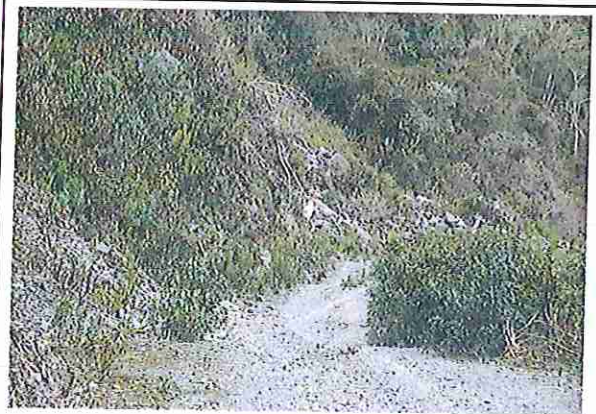
Foto 16: KM 03 + 750, donde se puede observar que tiene la capa de rodadura tiene erosión

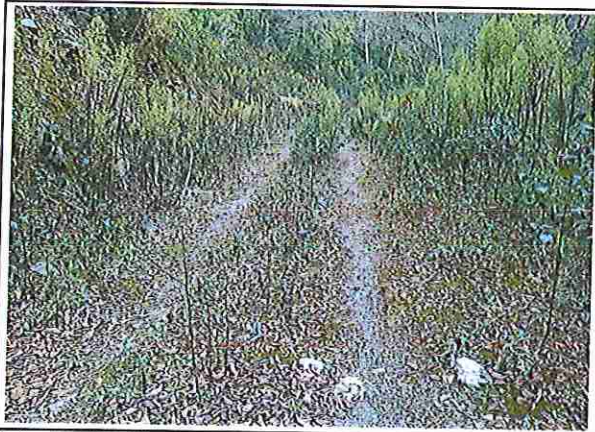
foto 19: KM 04 + 500, donde se puede observar que tiene la capa de rodadura tiene erosión

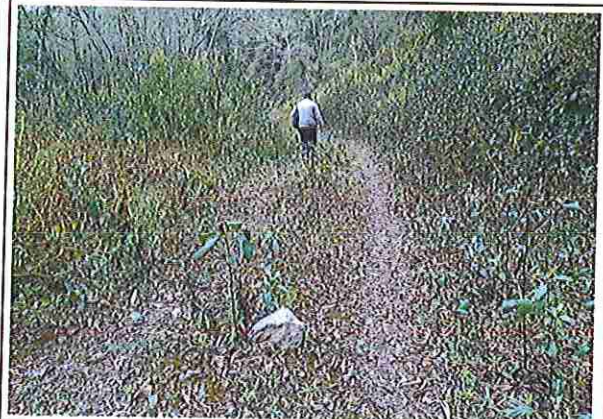
Foto 20: KM 04 + 750, donde se puede observar que tiene la capa de rodadura tiene erosión

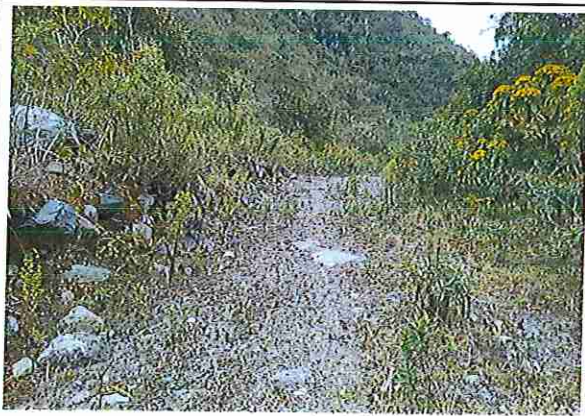
foto 21: KM 05 + 000, donde se puede observar que tiene la capa de rodadura tiene erosión

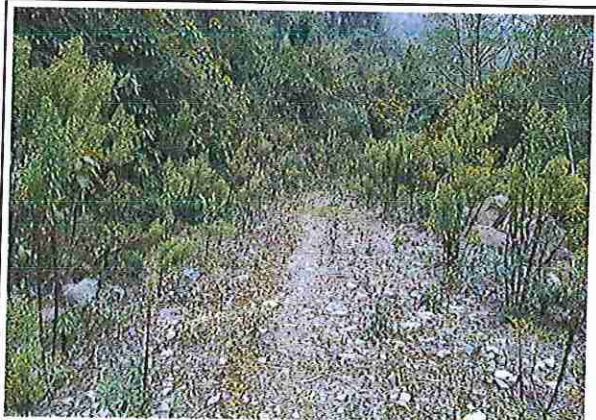
Foto 22: KM 05 + 250, donde se puede observar que tiene la capa de rodadura tiene erosión

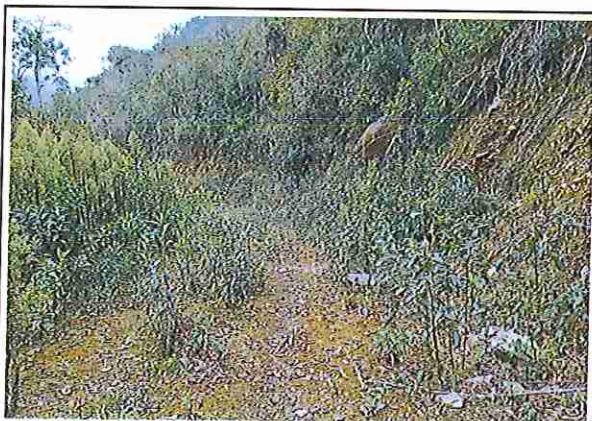
foto 23: KM 05 + 500, donde se puede observar que tiene la capa de rodadura tiene erosión

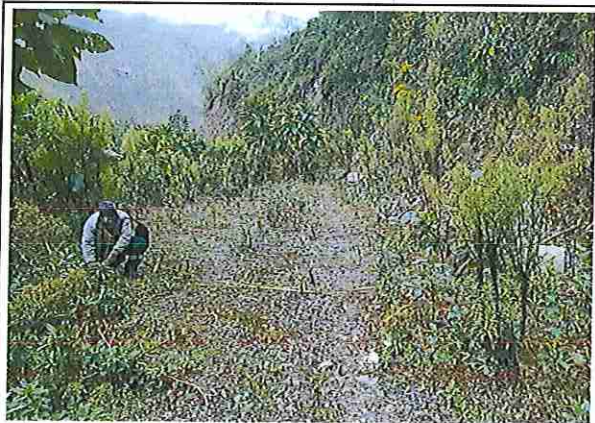
foto 25: KM 06 + 000, Ausencia de material de afirmado, con presencia de deformaciones y erosiones

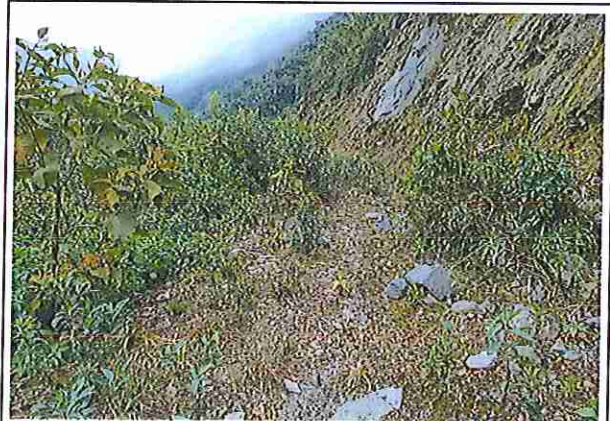
foto 26: KM 06 + 250, Ausencia de material de afirmado, con presencia de deformaciones y erosiones

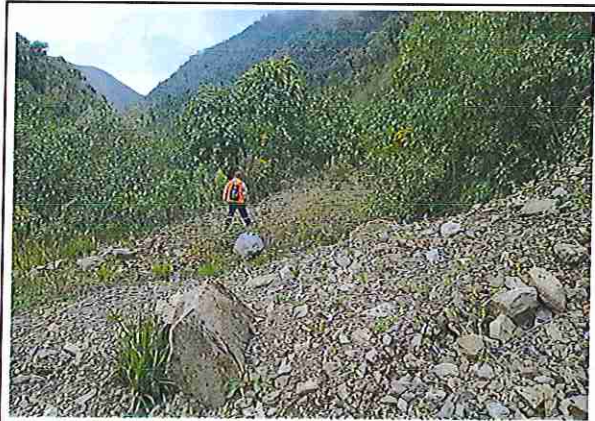
foto 27: KM 06 + 500, Ausencia de material de afirmado, con presencia de deformaciones y erosiones

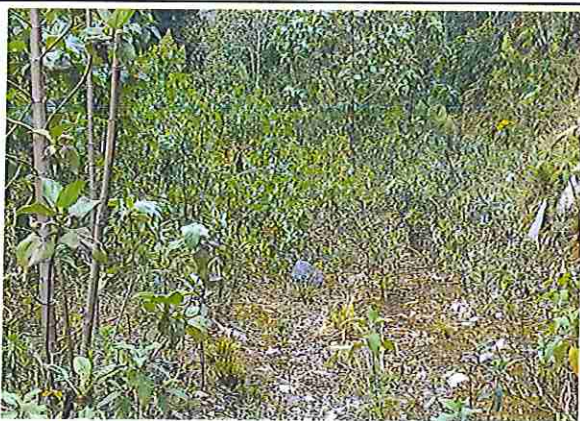
foto 28: KM 06 + 750, Ausencia de material de afirmado, con presencia de deformaciones y erosiones

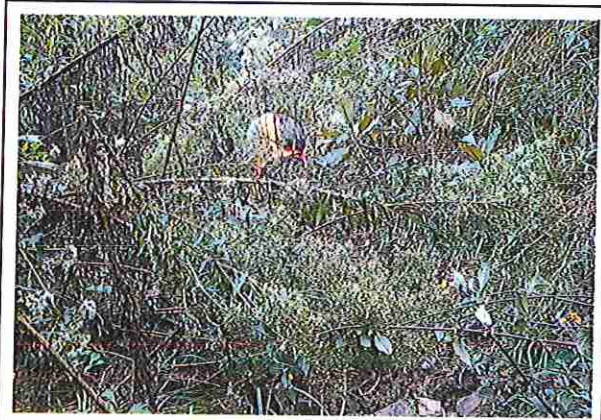
foto 30: KM 07 + 250, Ausencia de material de afirmado, con presencia de deformaciones y erosiones

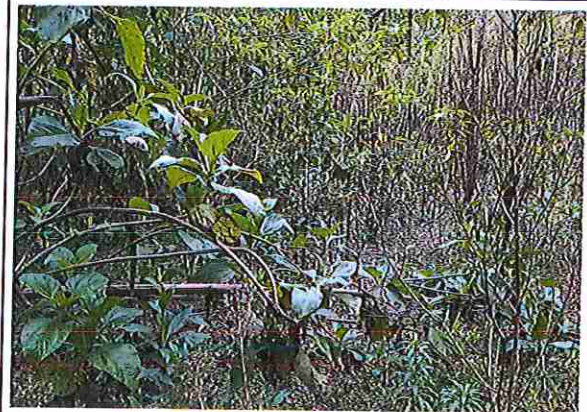
foto 31: KM 07 + 500, Ausencia de material de afirmado, con presencia de deformaciones y erosiones

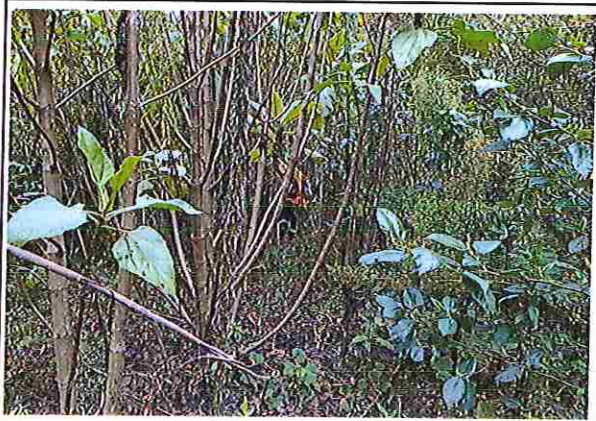
foto 32: KM 07 + 750, Ausencia de material de afirmado, con presencia de deformaciones y erosiones
