**MUNICIPALIDAD PROVINCIAL DE  
CARABAYA**

**PLAN DE TRABAJO**

**"SERVICIO DE MANTENIMIENTO DEL CAMINO VECINAL TRAMO: TRAMO VI  
QUEHUANI- CAMATANI - PUMACHACA- MAPURAYA; CARABAYA - PUNO"**

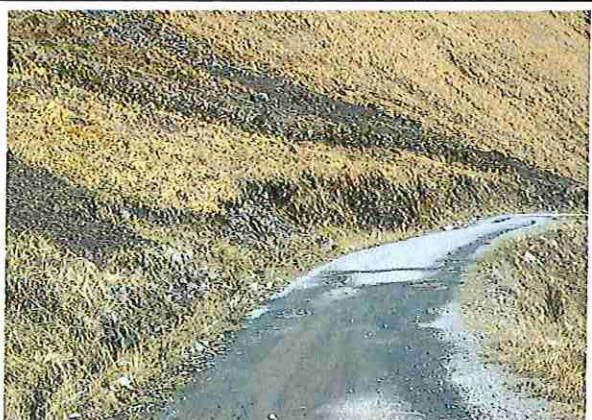
foto 05: KM 00 + 200 Terreno ondulado con un ancho de superficie 3.84 m.

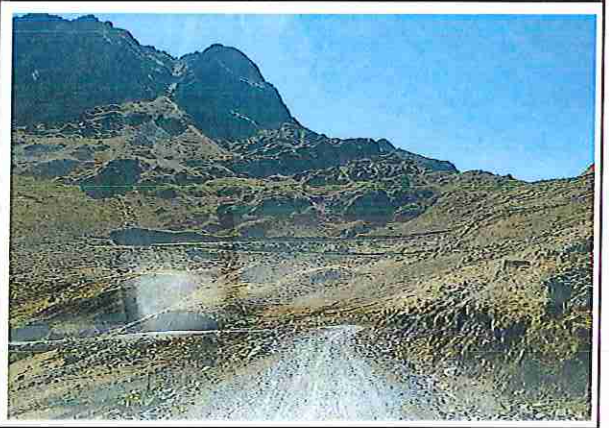
foto 09: KM 00 + 400 Terreno accidentado con un ancho de superficie 3.56 m.

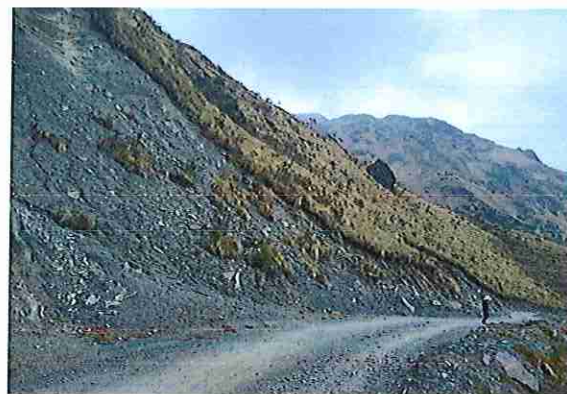
Foto 14: KM 00 + 650 Terreno accidentado con un ancho de superficie 3.84 m.

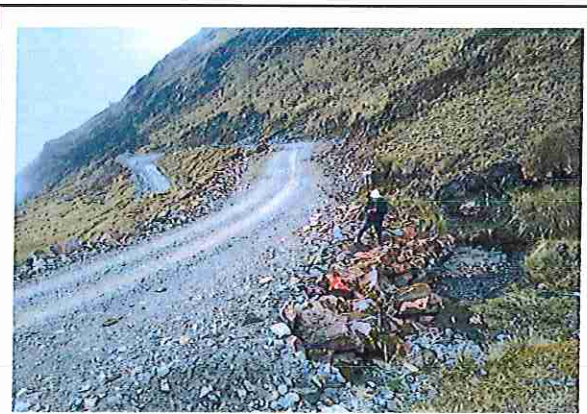
foto 15: KM 00 + 700 Terreno accidentado con un ancho de superficie 3.60 m.

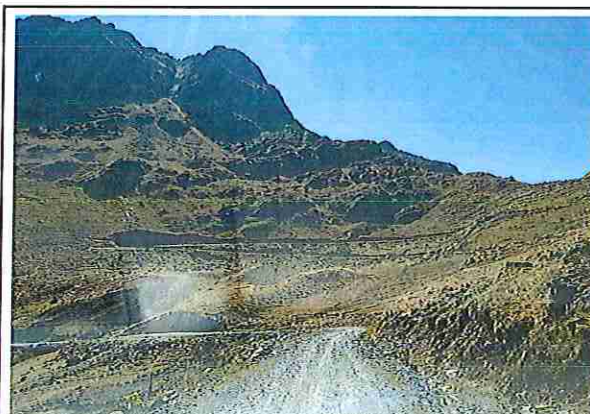
Foto 16: KM 00 + 750 Terreno accidentado con un ancho de superficie 4.00 m.

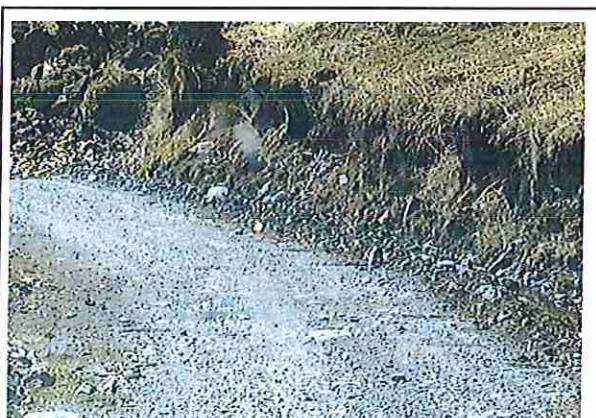
foto 18: KM 00 + 850 Terreno plano con un ancho de superficie 4.20 m.

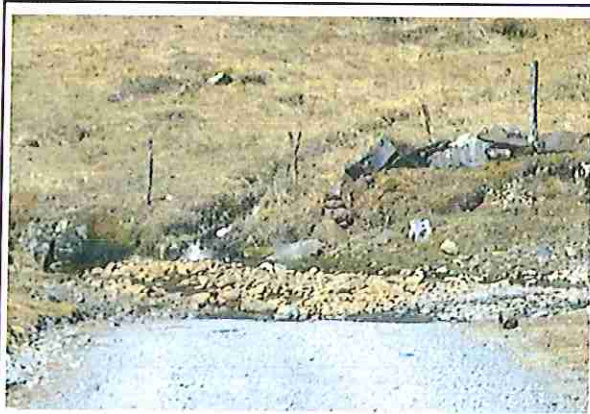
foto 19: KM 00 + 900 Terreno accidentado con un ancho de superficie 3.72 m.

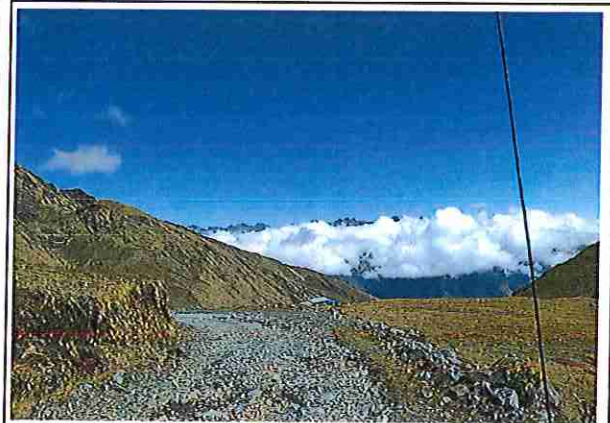
foto 20: KM 00 + 950 Terreno accidentado con un ancho de superficie 4.08 m.

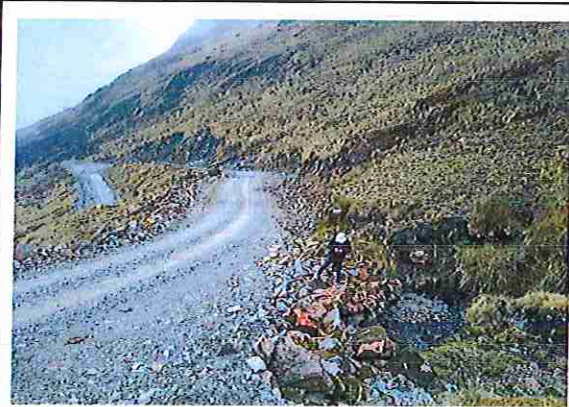
foto 22: KM 01 + 050 Terreno plano con un ancho de superficie 3.77 m.

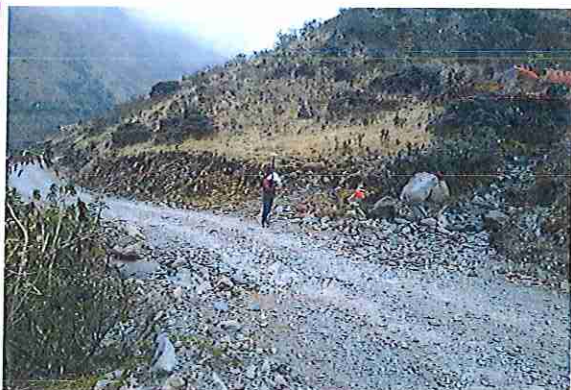
foto 23: KM 01 + 100 Terreno ondulado con un ancho de superficie 3.89 m.

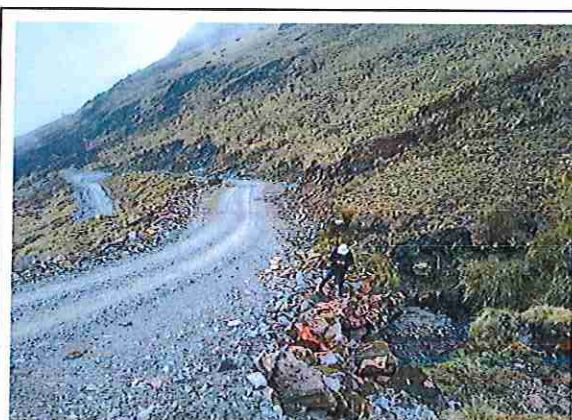
foto 26: KM 01 + 250 Terreno escarpado con un ancho de superficie 3.59 m.

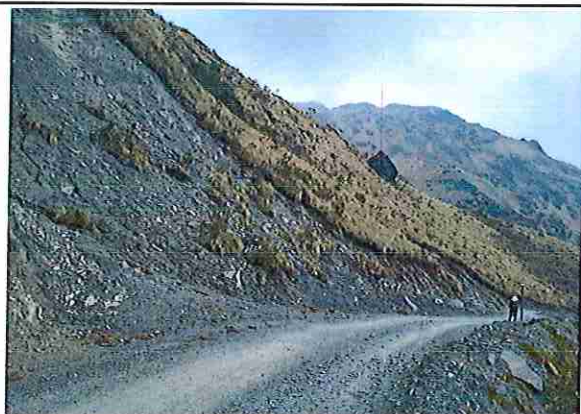
foto 27: KM 01 + 300 Terreno plano con un ancho de superficie 3.89 m.

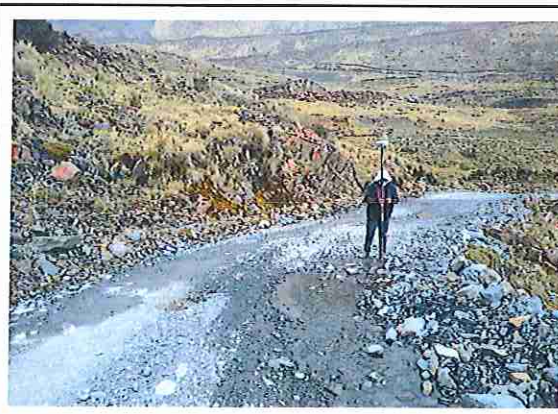
foto 30: KM 01 + 450 Terreno accidentado con un ancho de superficie 3.85 m.

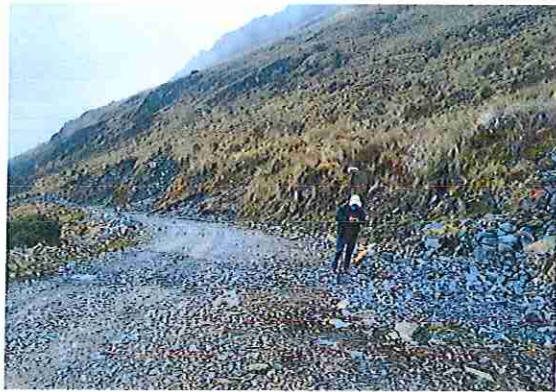
foto 31: KM 01 + 500 Terreno accidentado con un ancho de superficie 3.70 m.

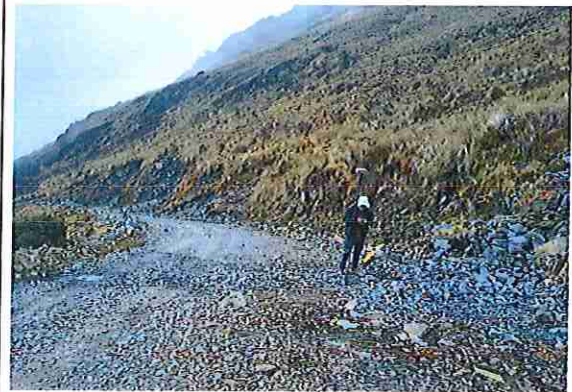
foto 32: KM 01 + 550 Terreno accidentado con un ancho de superficie 3.74 m.

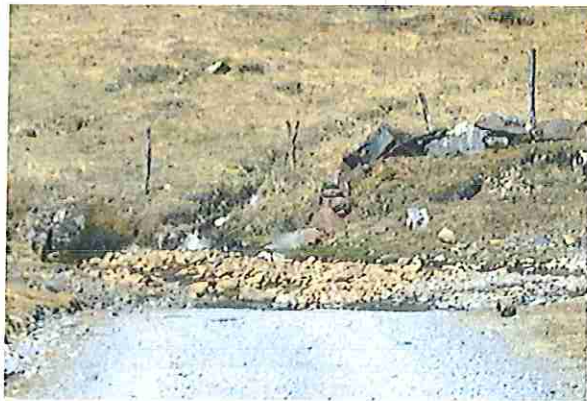
foto 33: KM 01 + 600 Terreno plano con un ancho de superficie 3.55 m.

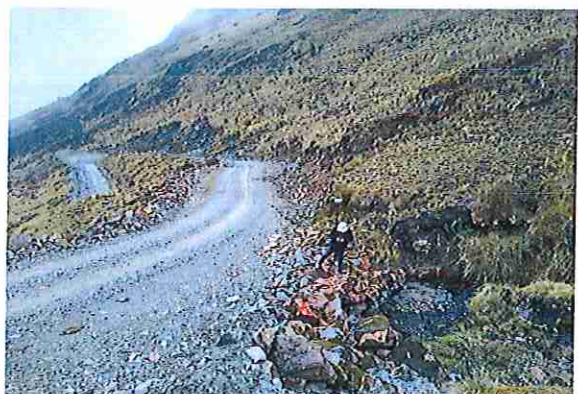
foto 35: KM 01 + 700 Terreno plano con un ancho de superficie 3.85 m.

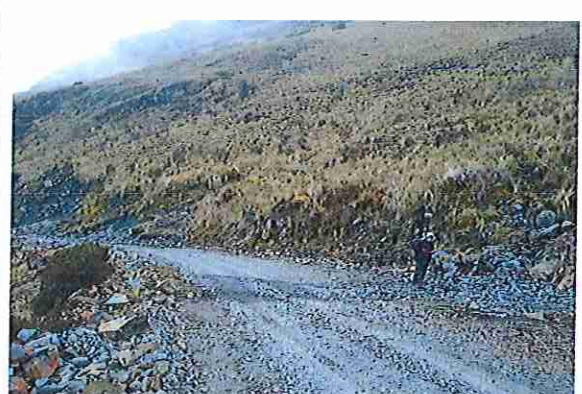
foto 36: KM 01 + 750 Terreno plano con un ancho de superficie 3.70 m.

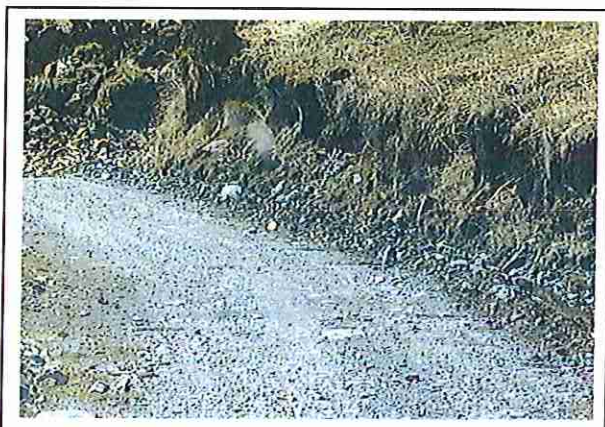
foto 37: KM 01 + 800 Terreno accidentado con un ancho de superficie 3.74 m.

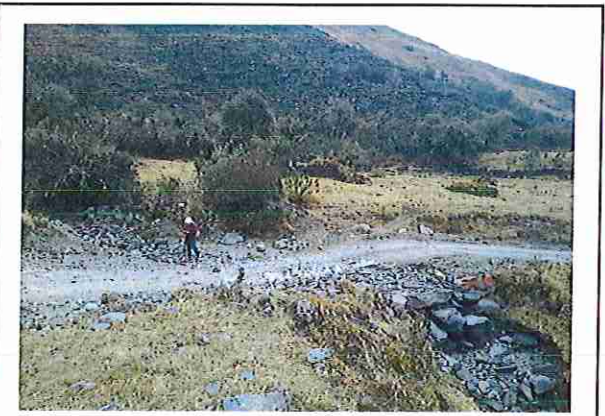
foto 39: KM 01 + 900 Terreno plano con un ancho de superficie 3.89 m.

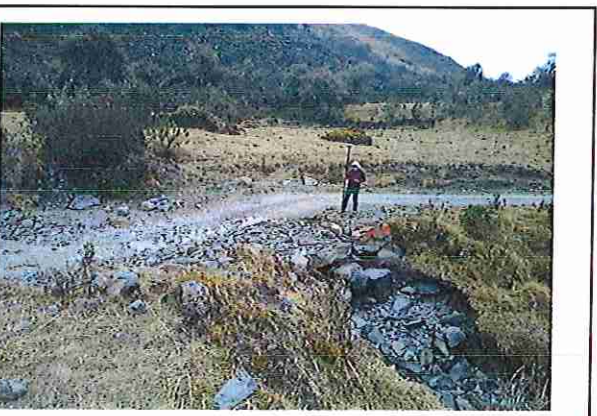
foto 40: KM 01 + 950 Terreno plano con un ancho de superficie 3.77 m.

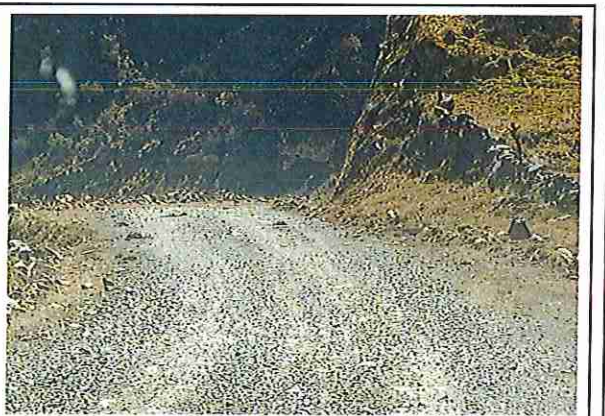
foto 41: KM 02 + 000 Terreno plano con un ancho de superficie 4.20 m.

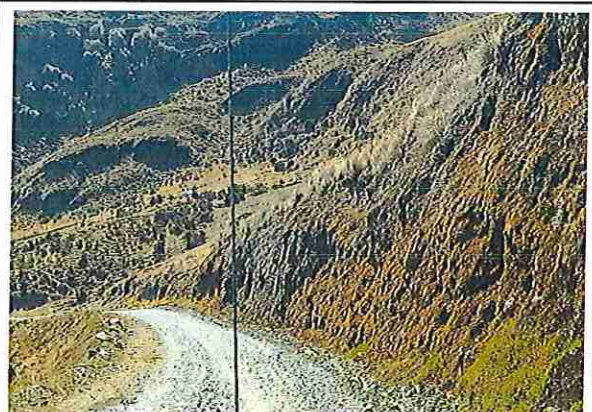
foto 45: KM 02 + 200 Terreno plano con un ancho de superficie 4.20 m.

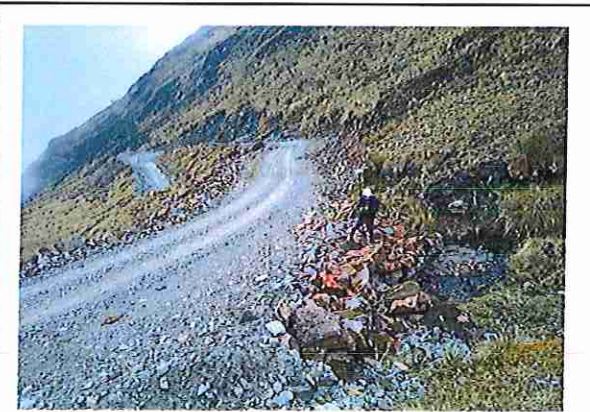
foto 46: 02 + 250 Terreno ondulado con un ancho de superficie 3.88 m.

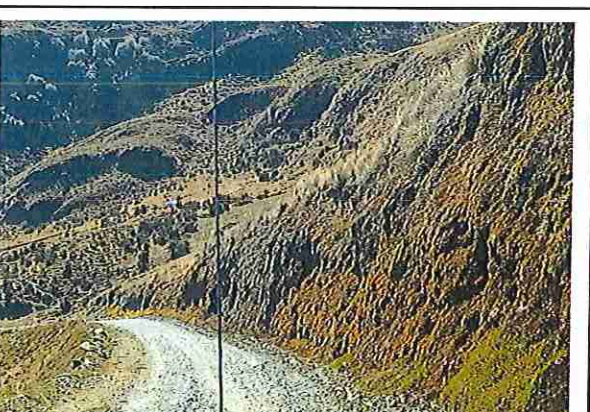
foto 48: 02 + 350 Terreno ondulado con un ancho de superficie 3.88 m.

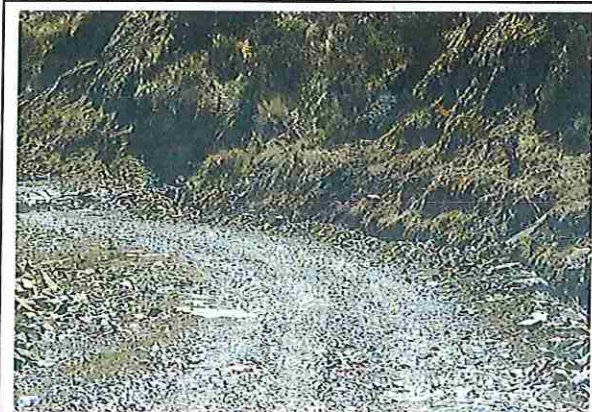
foto 49: KM 02 + 400 Terreno plano con un ancho de superficie 4.04 m.

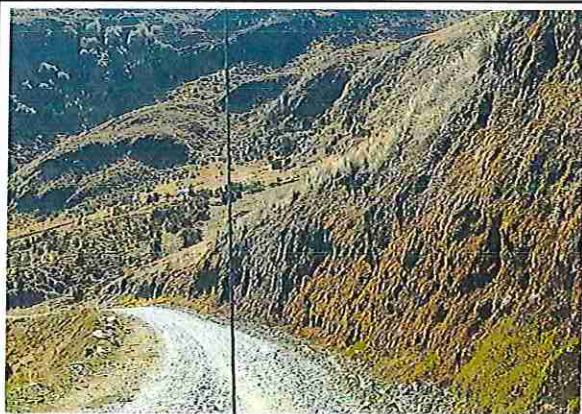
foto 51: KM 02 + 500 Terreno plano con un ancho de superficie 4.20 m.

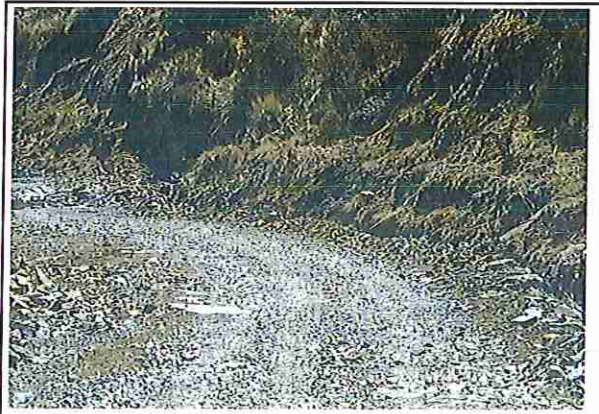
foto 52: KM 02 + 550 Terreno accidentado con un ancho de superficie 3.56 m.

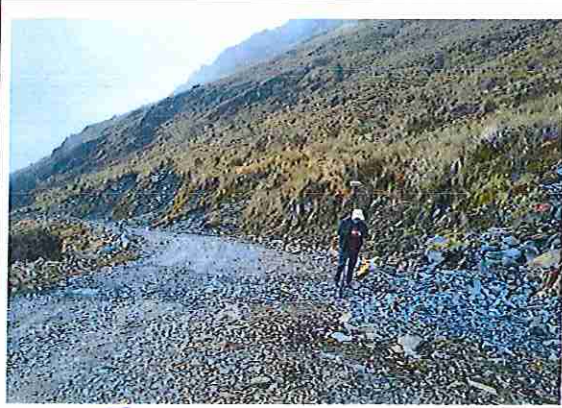
foto 54: KM 02 + 650 Terreno ondulado con un ancho de superficie 3.88 m.

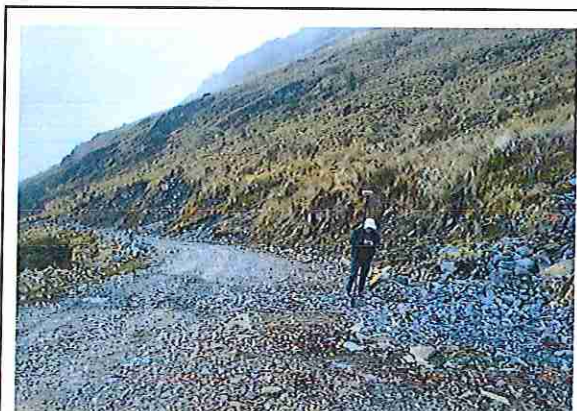
foto 55: KM 02 + 700 Terreno plano con un ancho de superficie 4.20 m.

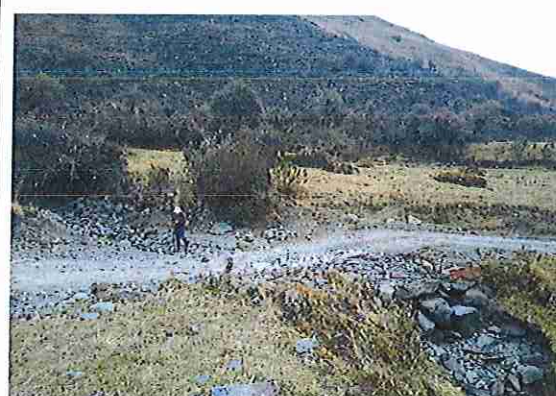
foto 60: KM 02 + 950 Terreno plano con un ancho de superficie 3.89 m.

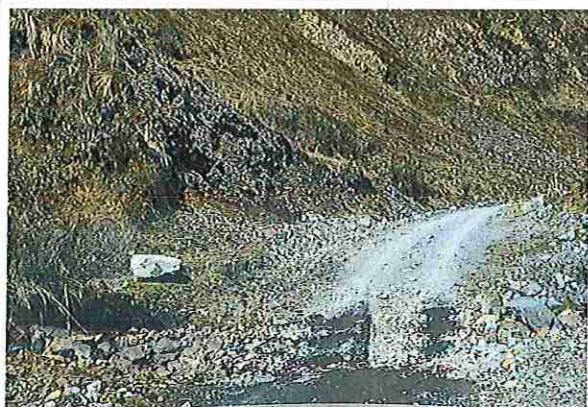
foto 61: KM 03 + 000 Terreno plano con un ancho de superficie 4.20 m.

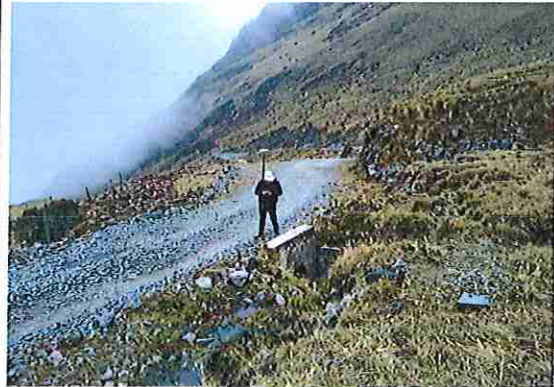
foto 62: KM 03 + 050 Terreno ondulado con un ancho de superficie 3.80 m.

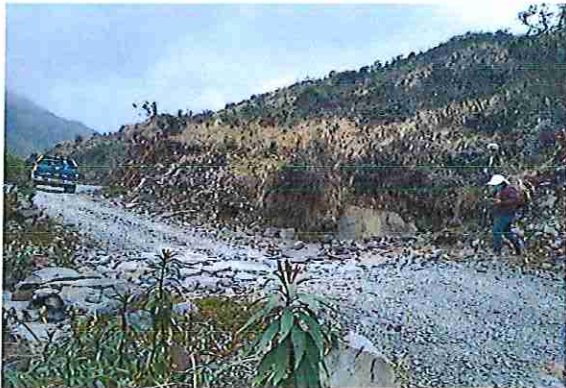
foto 63: KM 03 + 100 Terreno ondulado con un ancho de superficie 4.04 m.

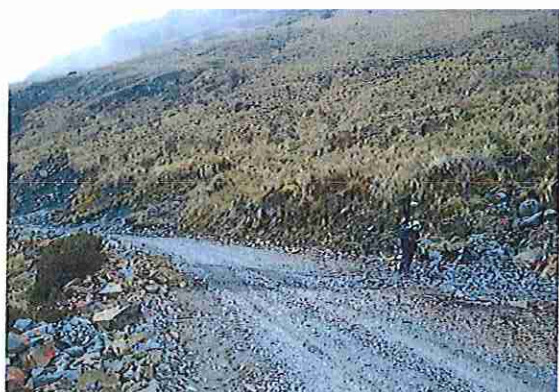
foto 66: KM 03 + 250 Terreno plano con un ancho de superficie 4.04 m.

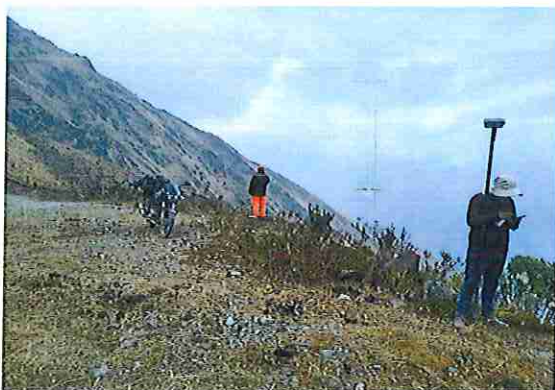
foto 71: KM 03 + 500 Terreno ondulado con un ancho de superficie 4.04 m.

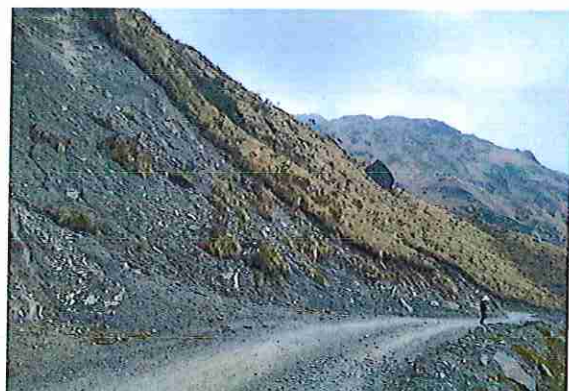
foto 75: KM 03 + 700 Terreno ondulado con un ancho de superficie 3.80 m.

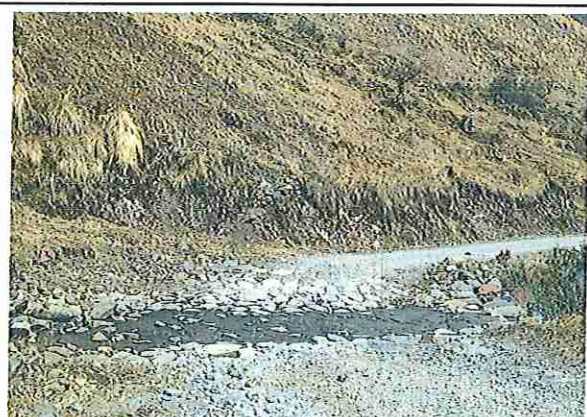
foto 77: KM 03 + 800 Terreno plano con un ancho de superficie 3.89 m.

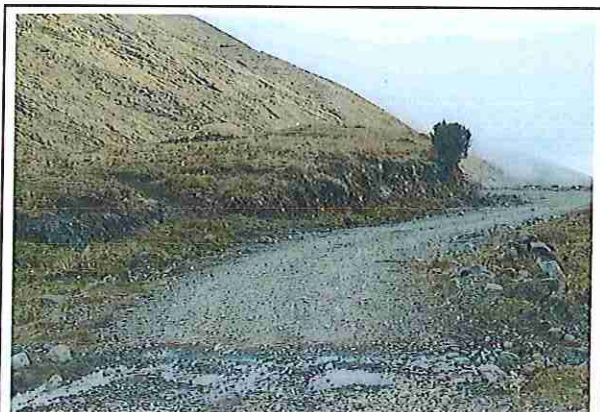
foto 79: KM 03 + 900 Terreno accidentado con un ancho de superficie 3.56 m.

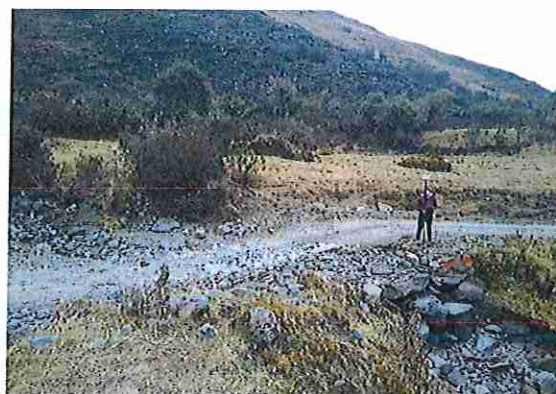
foto 80: KM 03 + 950 Terreno accidentado con un ancho de superficie 3.56 m.

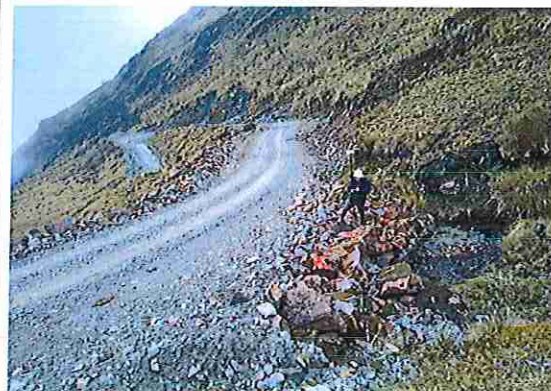
foto 82: KM 04 + 050 Terreno plano con un ancho de superficie 3.89 m.

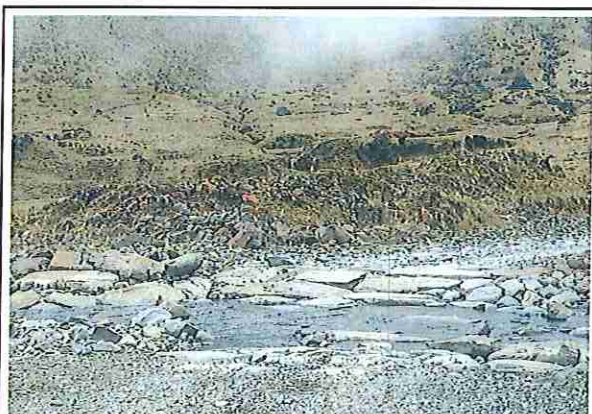
foto 83: KM 04 + 100 Terreno ondulado con un ancho de superficie 3.80 m.

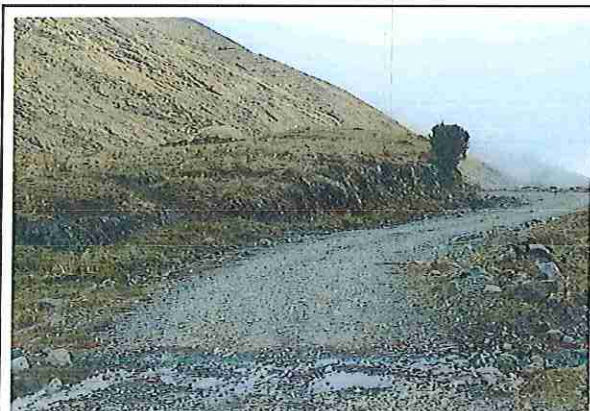
foto 85: KM 04 + 200 Terreno plano con un ancho de superficie 3.89 m.

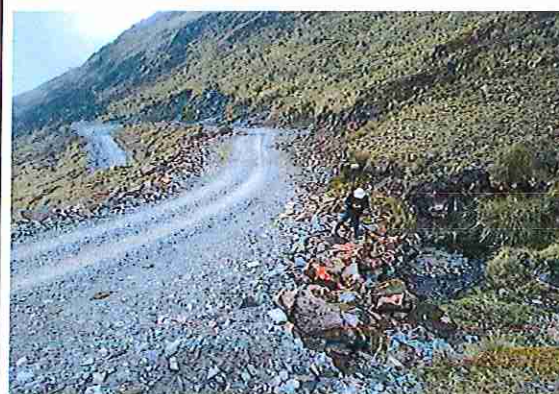
foto 86: KM 04 + 250 Terreno plano con un ancho de superficie 4.20 m.

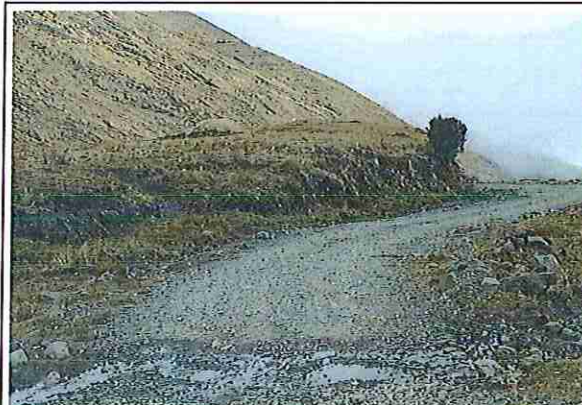
foto 88: KM 04 + 350 Terreno plano con un ancho de superficie 3.89 m.

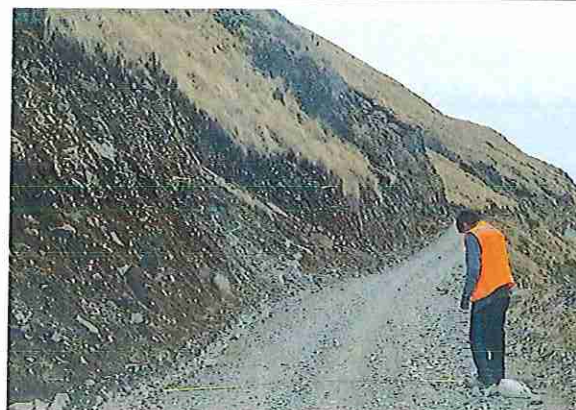
foto 93: KM 04 + 600 Terreno plano con un ancho de superficie 4.04 m.

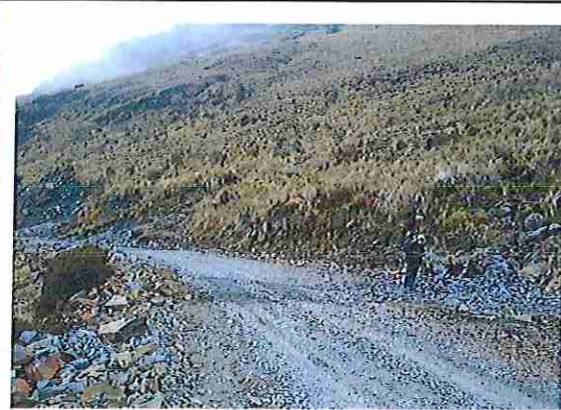
foto 94: KM 04 + 650 Terreno plano con un ancho de superficie 3.85 m.

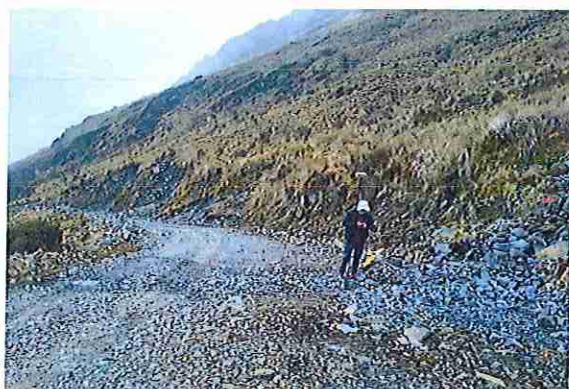
foto 95: KM 04 + 700 Terreno plano con un ancho de superficie 4.20 m.

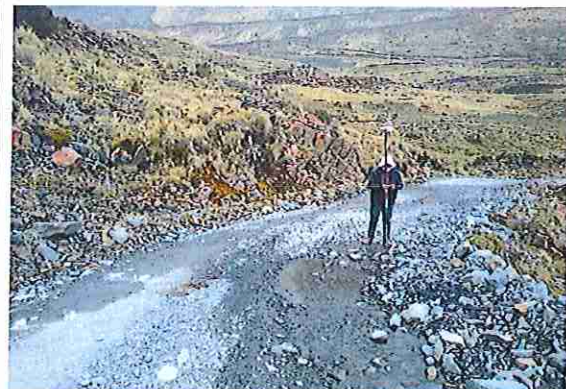
foto 96: KM 04 + 750 Terreno ondulado con un ancho de superficie 3.80 m.

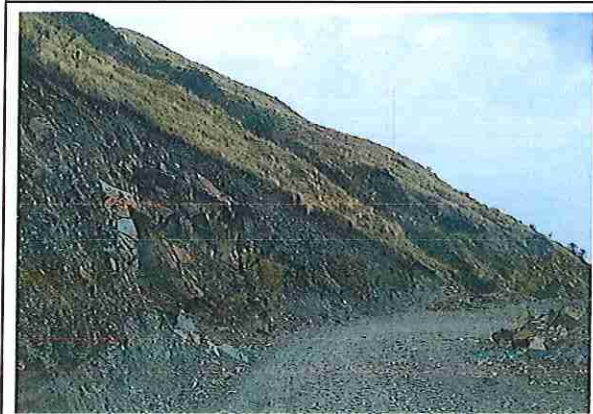
foto 97: KM 04 + 800 Terreno ondulado con un ancho de superficie 4.04 m.

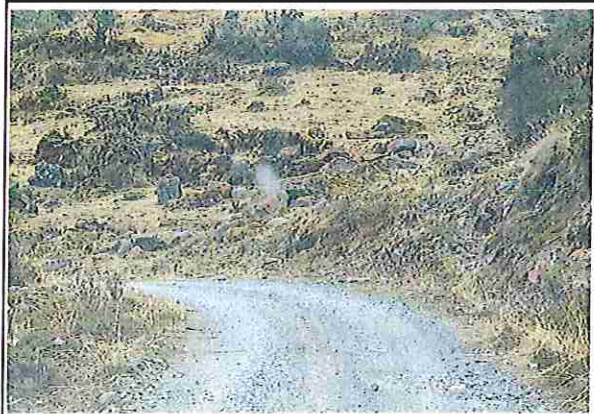
foto 99: KM 04 + 900 Terreno ondulado con un ancho de superficie 4.04 m.

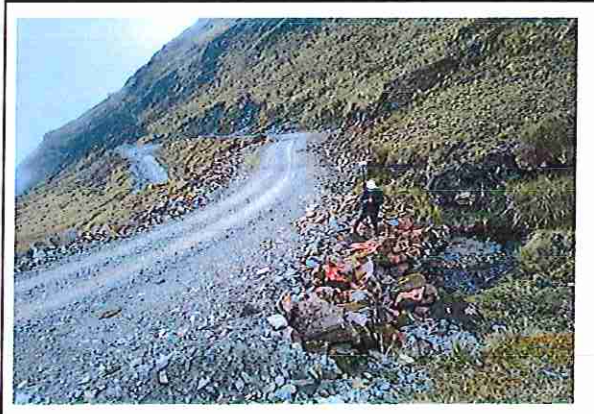
foto 100: KM 04 + 950 Terreno ondulado con un ancho de superficie 3.88 m.

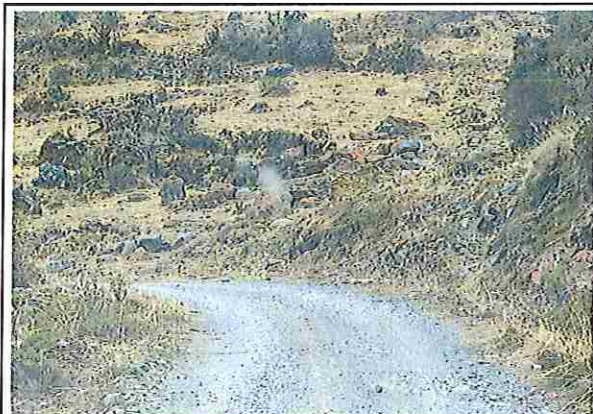
foto 101: KM 05 + 000 Terreno ondulado con un ancho de superficie 3.80 m.

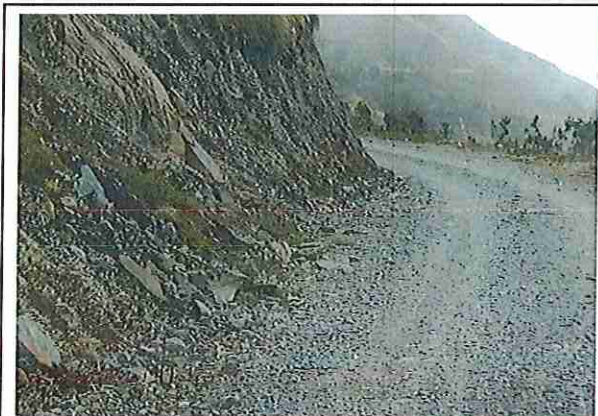
foto 103: KM 05 + 100 Terreno plano con un ancho de superficie 4.04 m.

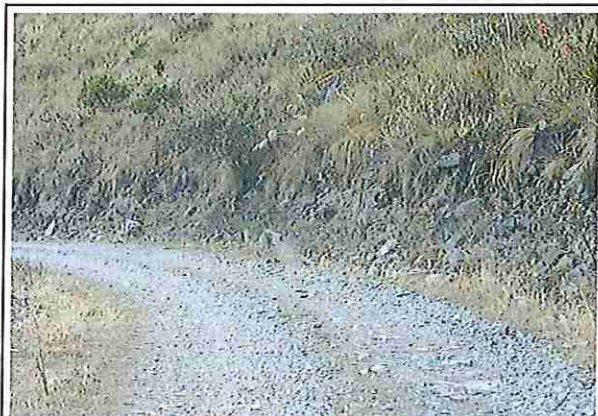
foto 104: KM 05 + 150 Terreno plano con un ancho de superficie 3.85 m.

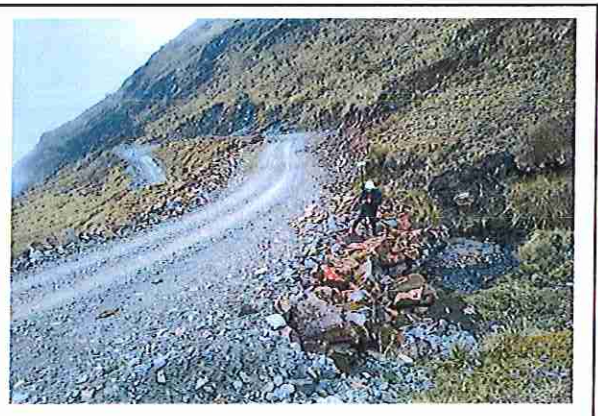
foto 107: KM 05 + 300 Terreno plano con un ancho de superficie 4.04 m.

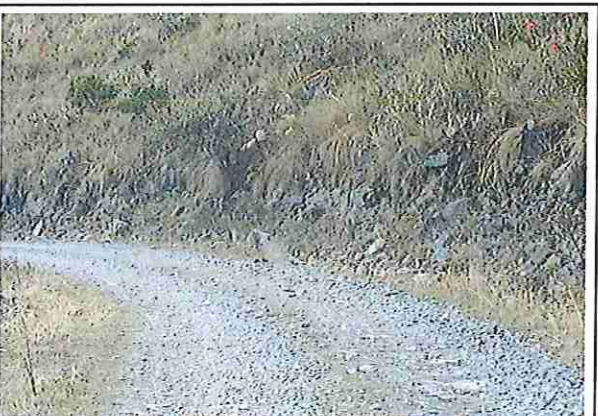
foto 108: KM 05 + 350 Terreno plano con un ancho de superficie 3.85 m.

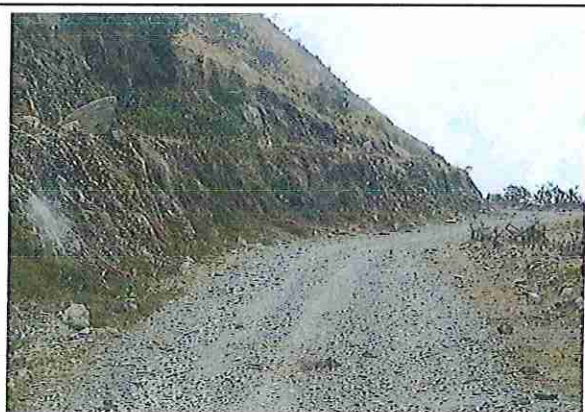
foto 111: KM 05 + 500 Terreno ondulado con un ancho de superficie 3.80 m.

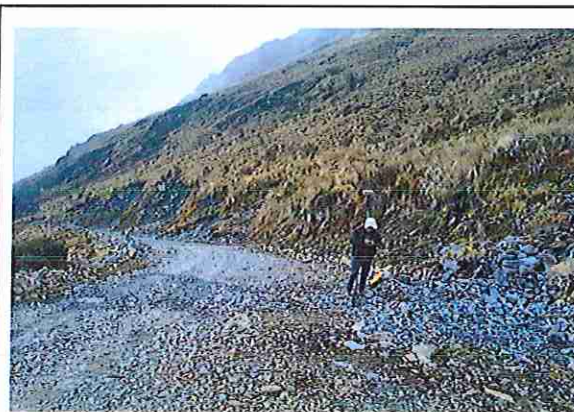
foto 112: KM 05 + 550 Terreno ondulado con un ancho de superficie 4.04 m.

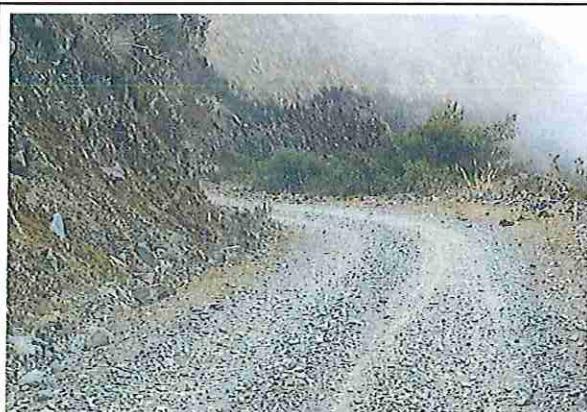
foto 113: KM 05 + 600 Terreno plano con un ancho de superficie 4.20 m.

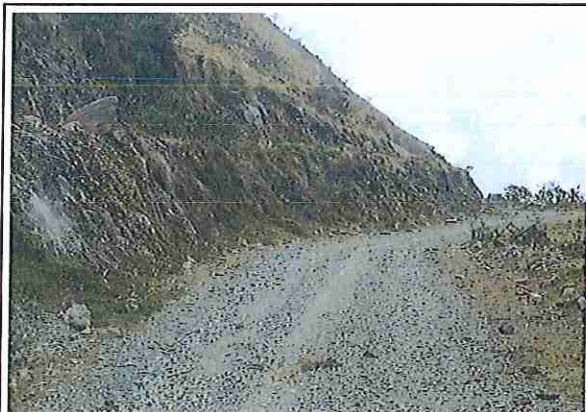
foto 114: KM 05 + 650 Terreno plano con un ancho de superficie 3.85 m.

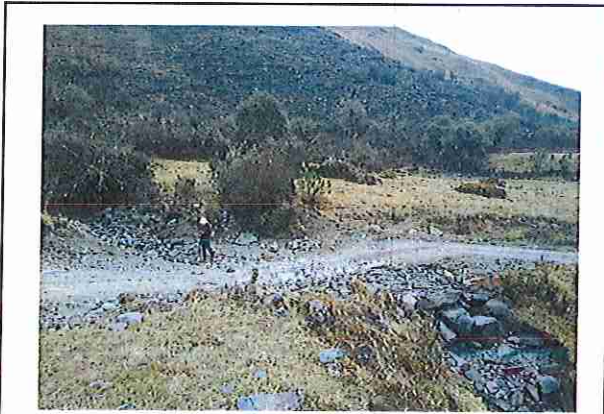
foto 115: KM 05 + 700 Terreno plano con un ancho de superficie 4.04 m.

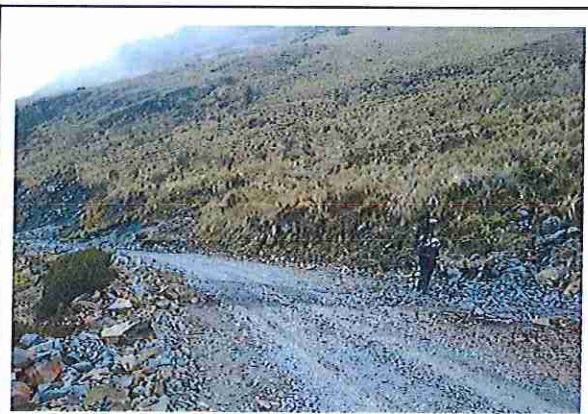
foto 116: KM 05 + 750 Terreno ondulado con un ancho de superficie 3.88 m.

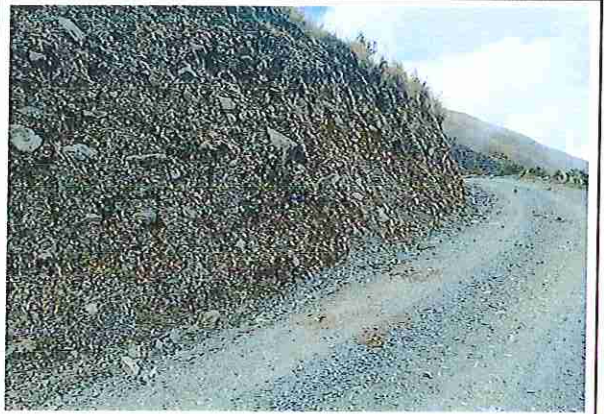
foto 117: KM 05 + 800 Terreno accidentado con un ancho de superficie 3.56 m.

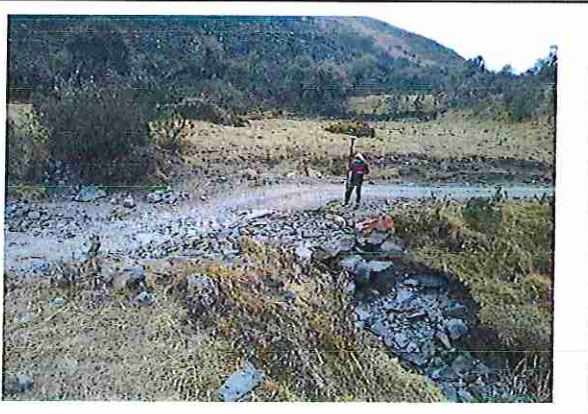
foto 118: KM 05 + 850 Terreno accidentado con un ancho de superficie 3.56 m.

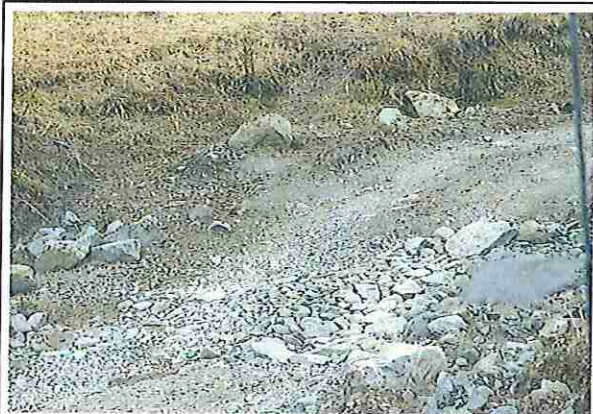
foto 121: KM 06 + 000 Terreno plano con un ancho de superficie 4.04 m.

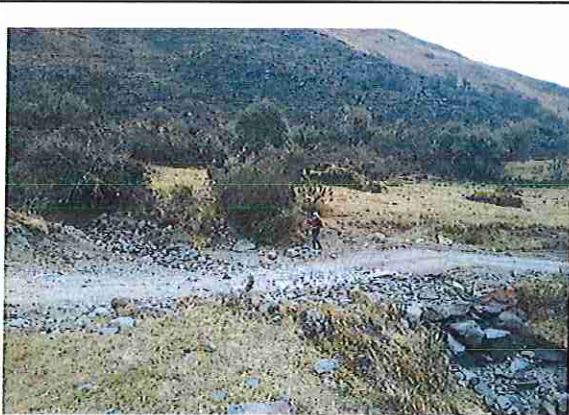
foto 123: KM 06 + 100 Terreno accidentando con un ancho de superficie 3.56 m.

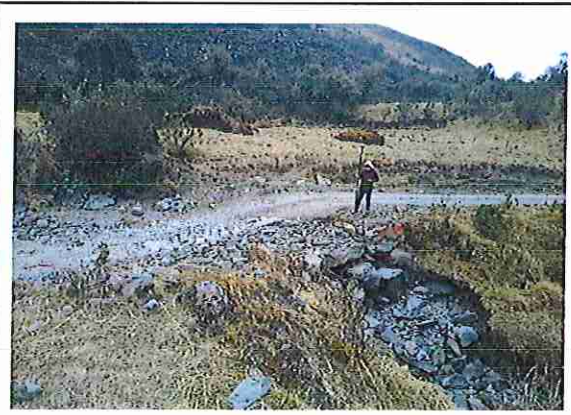
foto 124: KM 06 + 150 Terreno accidentando con un ancho de superficie 3.56 m.

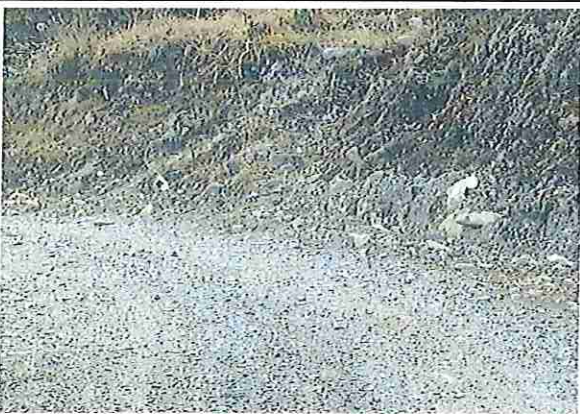
foto 125: KM 06 + 200 Terreno ondulado con un ancho de superficie 4.04 m.

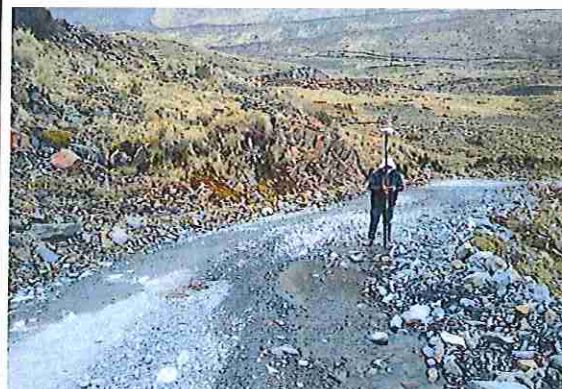
foto 128: KM 06 + 350 Terreno plano con un ancho de superficie 4.20 m.

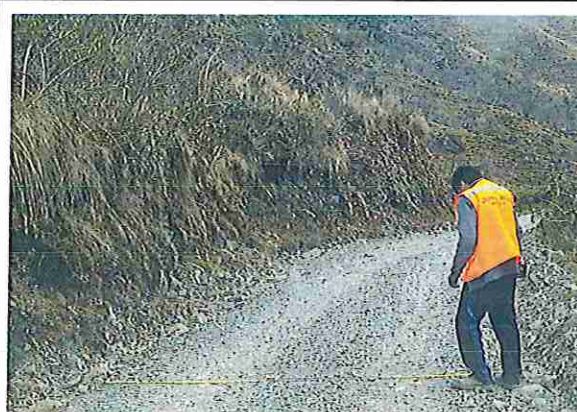
foto 129: KM 06 + 400 Terreno plano con un ancho de superficie 3.85 m.

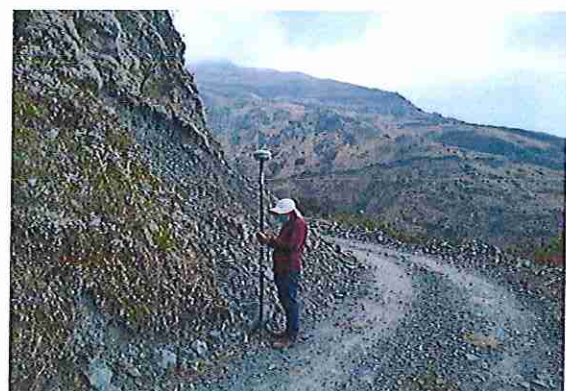
foto 131: KM 06 + 500 Terreno ondulado con un ancho de superficie 3.94 m.

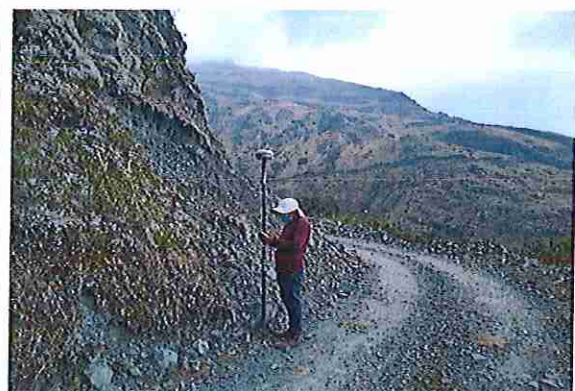
foto 132: KM 06 +550 Terreno plano con un ancho de superficie 4.20 m.

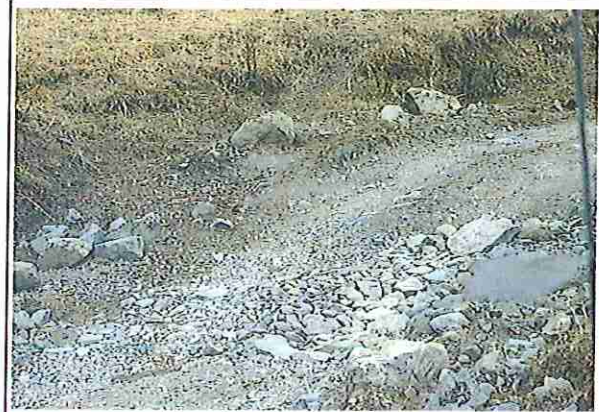
foto 134: KM 06 + 650 Terreno plano con un ancho de superficie 3.85 m.

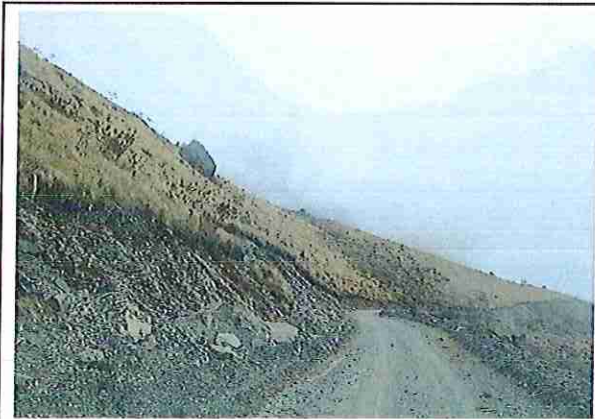
foto 135: KM 06 + 700 Terreno ondulado con un ancho de superficie 3.94 m.

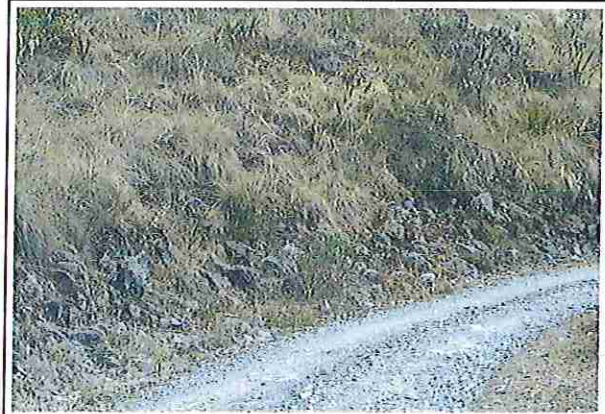
foto 136: KM 06 + 750 Terreno plano con un ancho de superficie 4.20 m.

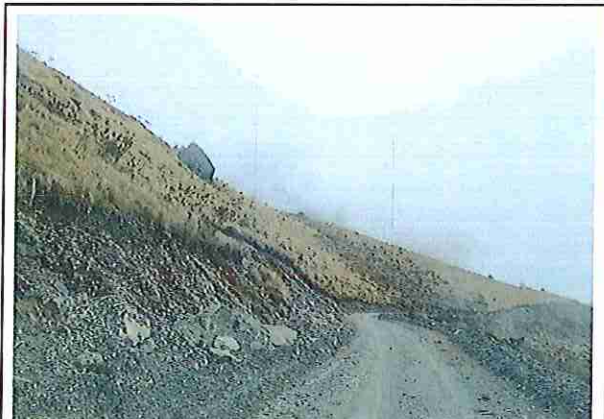
foto 137: KM 06 + 800 Terreno ondulado con un ancho de superficie 3.80 m.

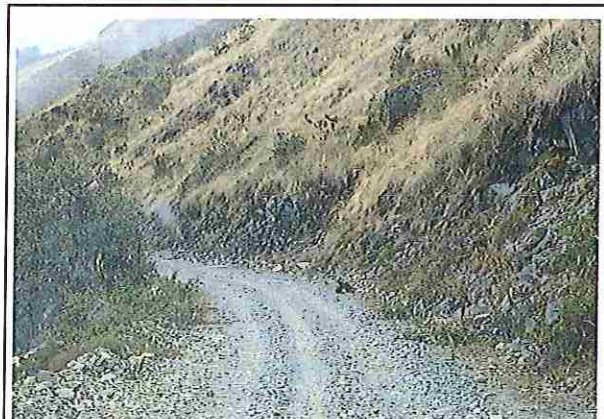
foto 138: KM 06 + 850 Terreno ondulado con un ancho de superficie 4.04 m.

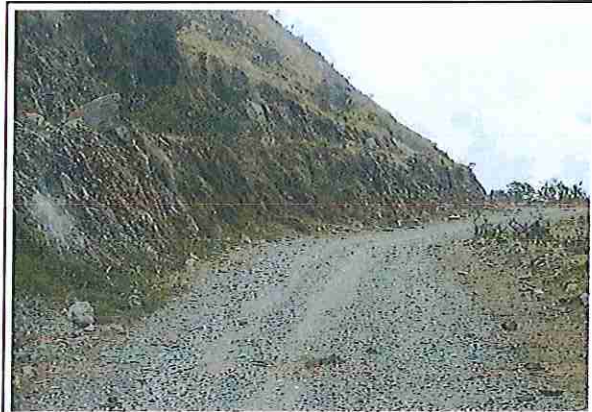
foto 140: KM 06 + 950 Terreno plano con un ancho de superficie 3.85 m.

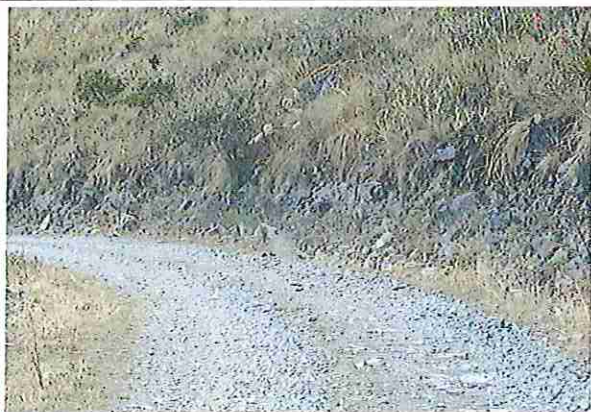
foto 141: KM 07 + 000 Terreno plano con un ancho de superficie 4.20 m.

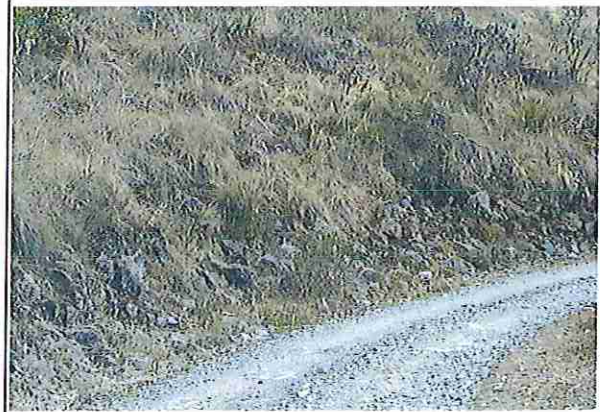
foto 142: KM 07 + 050 Terreno ondulado con un ancho de superficie 3.94 m.

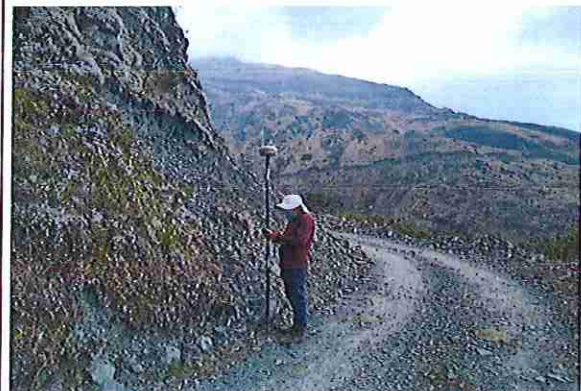
foto 144: KM 07 + 150 Terreno plano con un ancho de superficie 3.85 m.

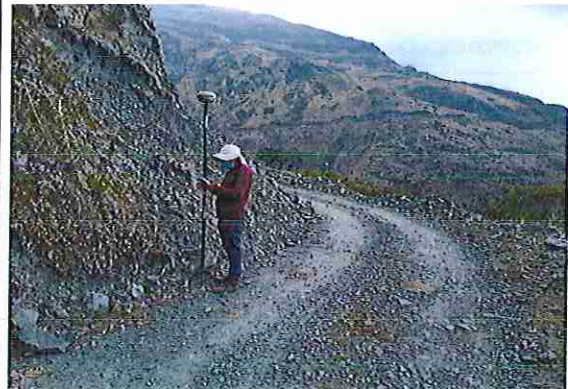
foto 148: KM 07 + 350 Terreno plano con un ancho de superficie 4.20 m.

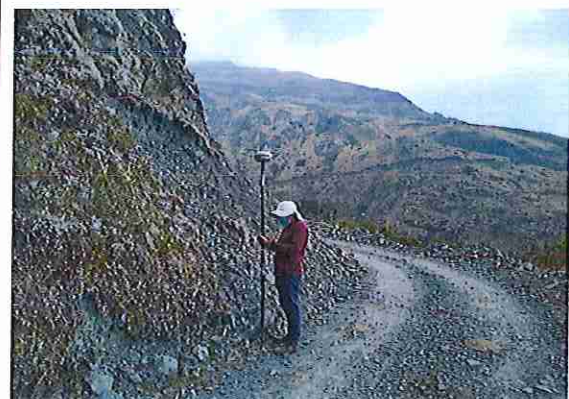
foto 150: KM 07 + 450 Terreno ondulado con un ancho de superficie 3.94 m.

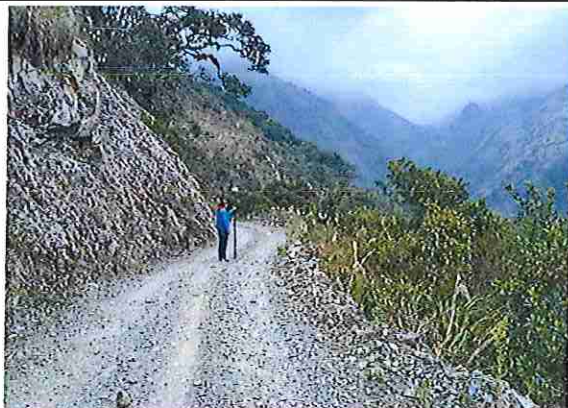
foto 155: KM 07 + 700 Terreno accidentado con un ancho de superficie 3.56 m.

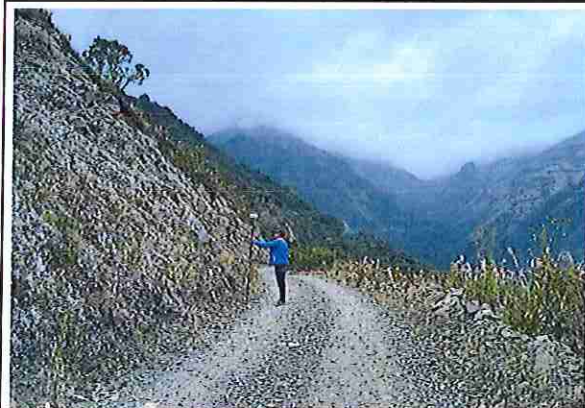
foto 156: KM 07 + 750 Terreno accidentado con un ancho de superficie 3.56 m.

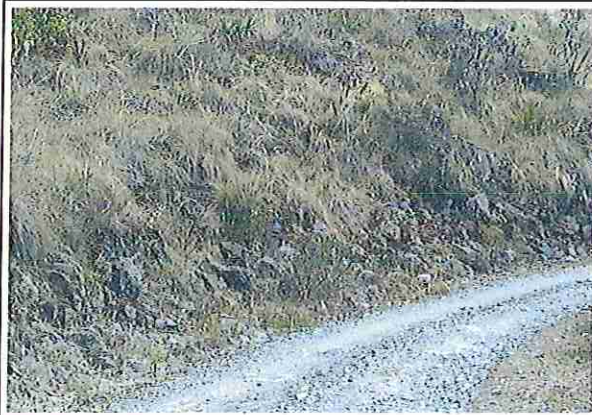
foto 159: KM 07 + 900 Terreno accidentado con un ancho de superficie 3.56 m.

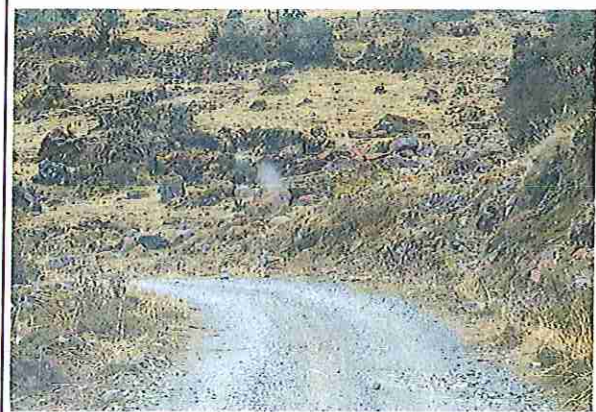
foto 160: KM 07 + 950 Terreno accidentado con un ancho de superficie 3.56 m.

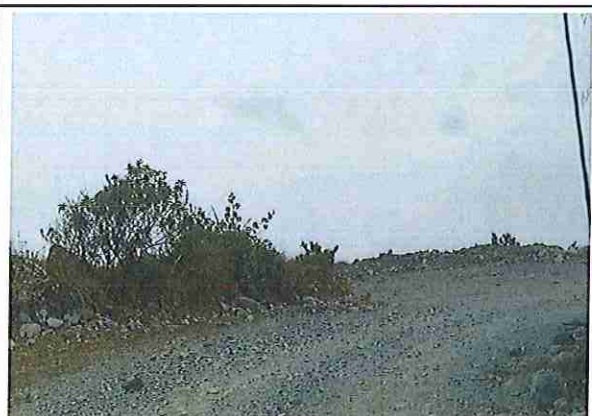
foto 161: KM 08 + 000 Terreno ondulado con un ancho de superficie 3.80 m.
