**MUNICIPALIDAD PROVINCIAL DE  
CARABAYA**

**PLAN DE TRABAJO**

**"SERVICIO DE MANTENIMIENTO DEL CAMINO VECINAL TRAMO: TRAMO VI  
QUEHUANI- CAMATANI - PUMACHACA- MAPURAYA; CARABAYA - PUNO"**

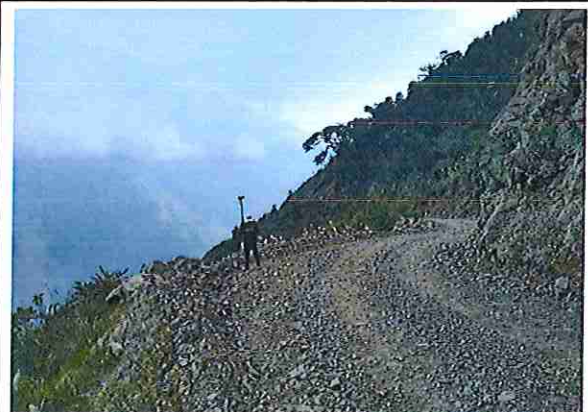
foto 162: KM 08 + 050 Terreno plano con un ancho de superficie 4.20 m.

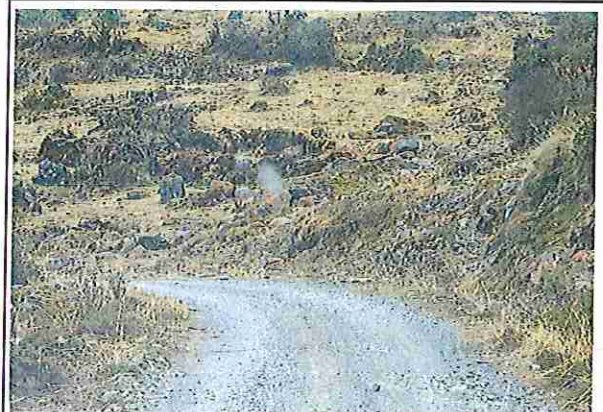
foto 166: KM 08 + 250 Terreno ondulado con un ancho de superficie 3.97 m.

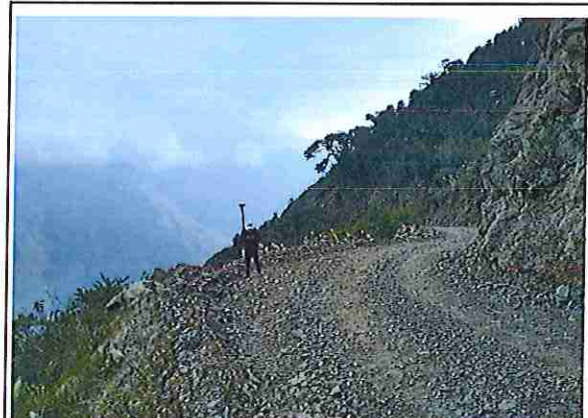
foto 168: KM 08 + 350 Terreno ondulado con un ancho de superficie 3.80 m.

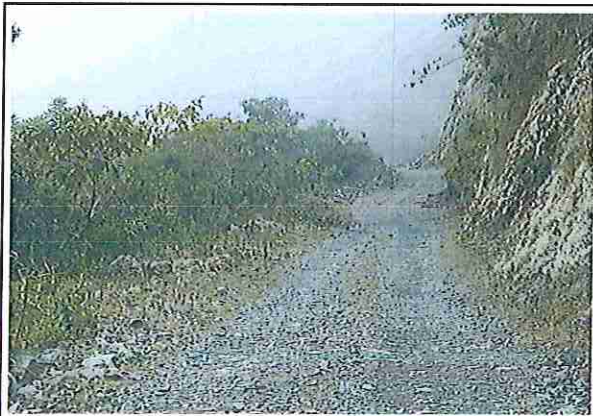
foto 175: KM 08 + 700 Terreno ondulado con un ancho de superficie 3.97 m.

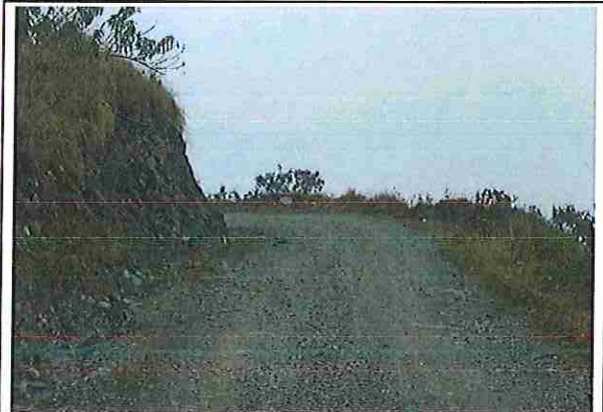
foto 176: KM 08 + 750 Terreno plano con un ancho de superficie 4.20 m.

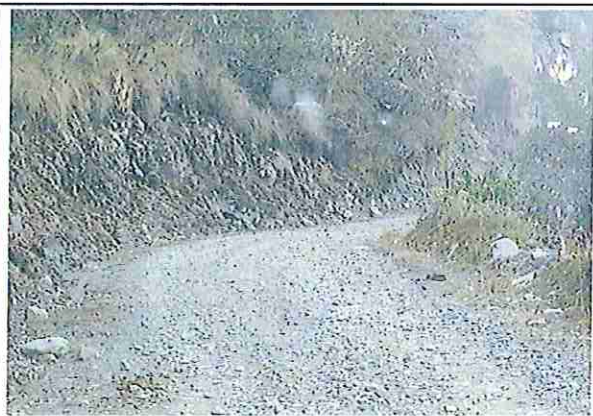
foto 177: KM 08 + 800 Terreno ondulado con un ancho de superficie 3.97 m.

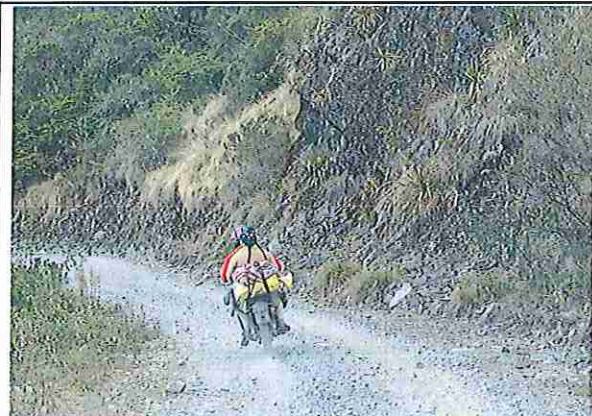
foto 181: KM 09 + 000 Terreno plano con un ancho de superficie 4.20 m.

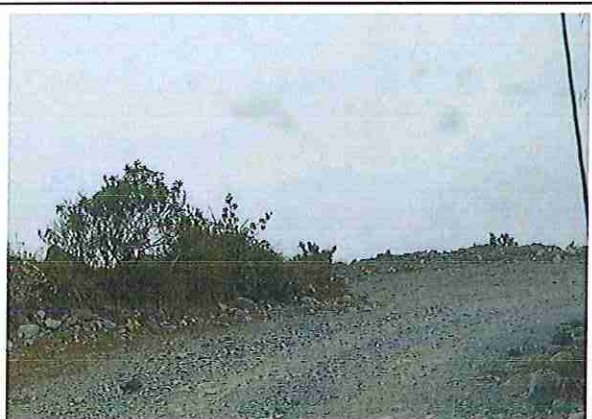
foto 183: KM 09 + 100 Terreno ondulado con un ancho de superficie 3.94 m.

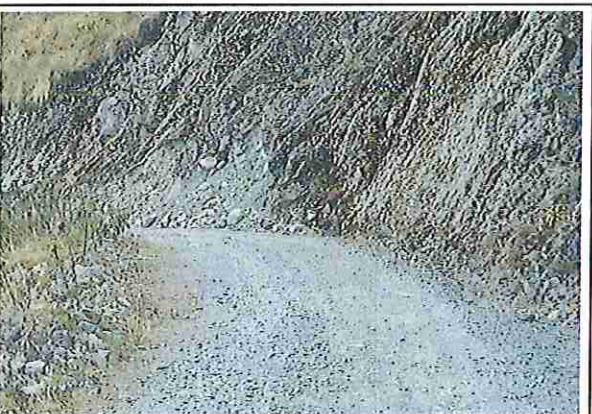
foto 185: KM 09 + 200 Terreno accidentado con un ancho de superficie 3.56 m.

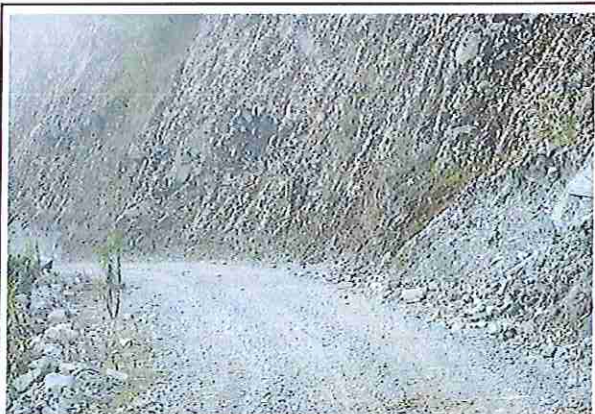
foto 186: KM 09 + 250 Terreno accidentado con un ancho de superficie 3.56 m.

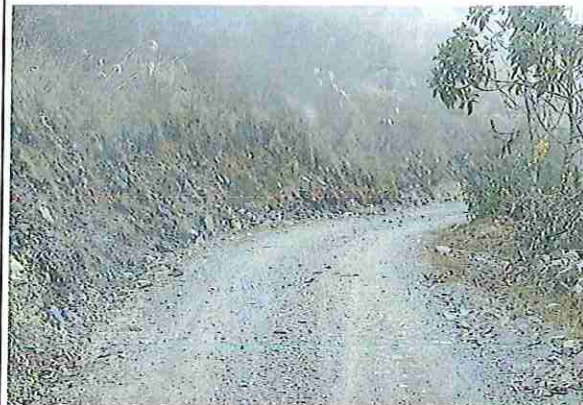
foto 188: KM 09 + 350 Terreno ondulado con un ancho de superficie 3.94 m.

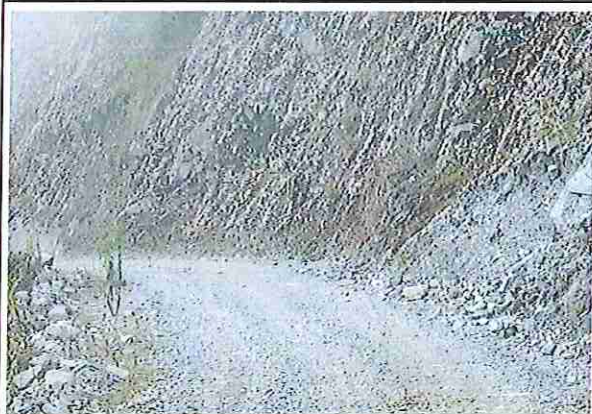
foto 189: KM 09 + 400 Terreno plano con un ancho de superficie 4.20 m.

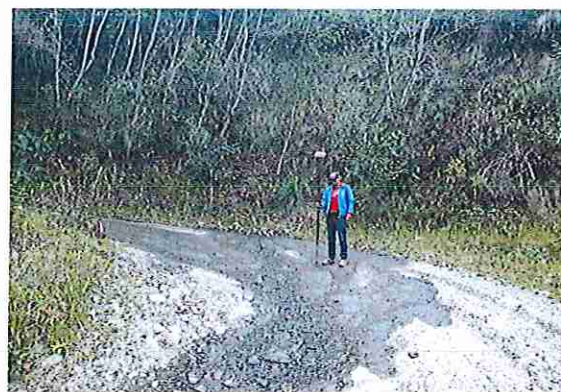
foto 190: KM 09 + 450 Terreno ondulado con un ancho de superficie 3.97 m.

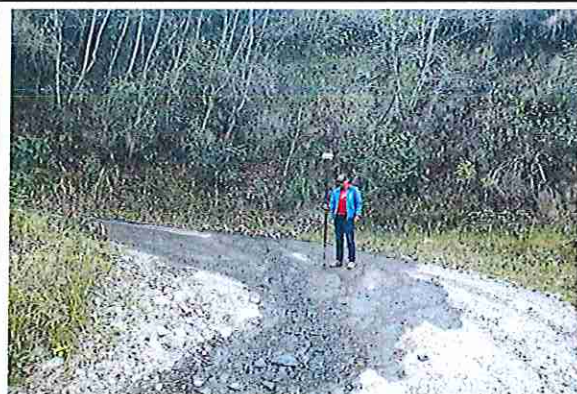
foto 191: KM 09 + 500 Terreno ondulado con un ancho de superficie 3.94 m.

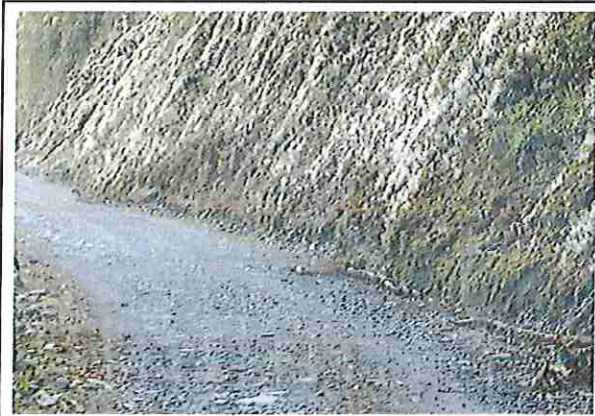
foto 193: KM 09 + 600 Terreno ondulado con un ancho de superficie 3.97 m.

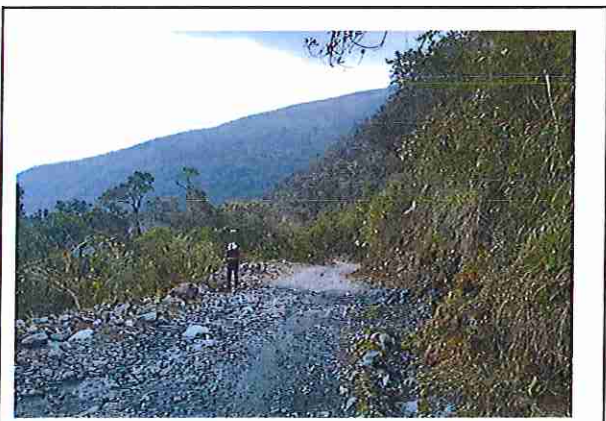
Foto 198: KM-09+ 850 Terreno accidentado con un ancho de superficie 3.56 m.

Foto 198: KM 09 + 850, Talud margen Der. Ausencia de material de afirmado, con presencia de deformaciones y erosiones.

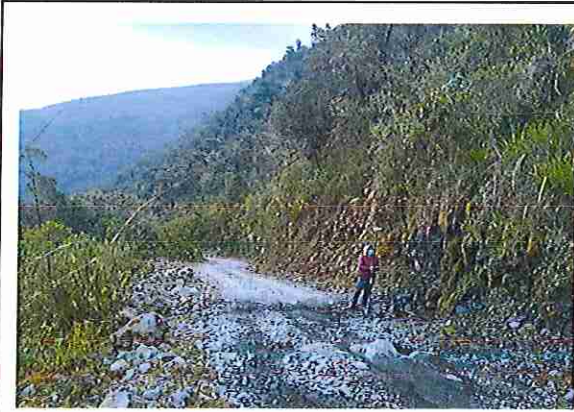
foto 199: KM 09 + 900 Terreno ondulado con un ancho de superficie 3.94 m.

foto 199: KM 09 + 900 Talud margen Der.Ausencia de material de afirmado, con presencia de deformaciones y erosiones.

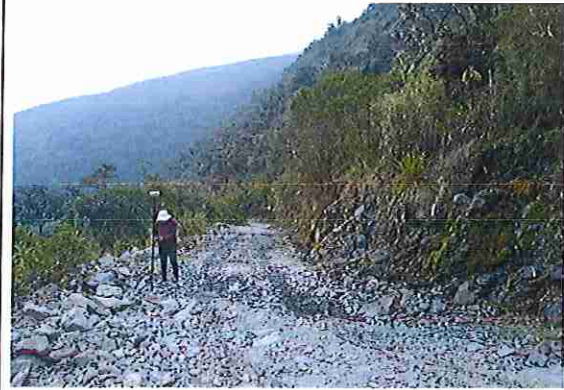
Foto 200: KM 09 + 950 Terreno ondulado con un ancho de superficie 3.97 m.

Foto 200: KM 09 + 950, Talud margen Der.Ausencia de material de afirmado, con presencia de deformaciones y erosiones.

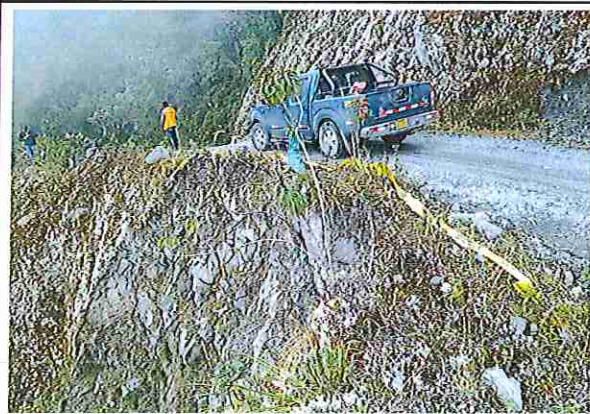
foto 201: KM 10 + 000 Terreno ondulado con un ancho de superficie 3.97 m.

foto 201: KM 10 + 000, Talud margen Der.Ausencia de material de afirmado, con presencia de deformaciones y erosiones.

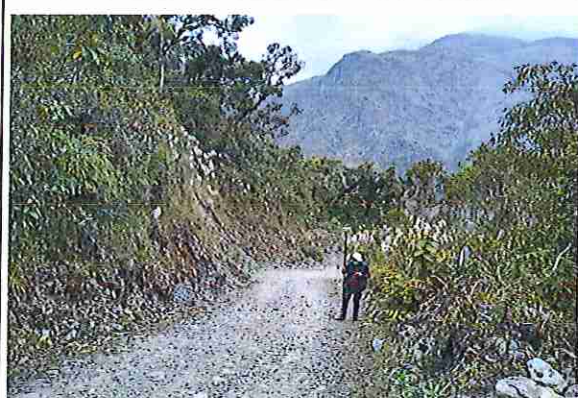
foto 204: KM 10 + 150 Terreno ondulado con un ancho de superficie 3.94 m.

foto 204: KM 10 + 150, donde se puede observar que la capa de rodadura tiene baches y ausencia de material.

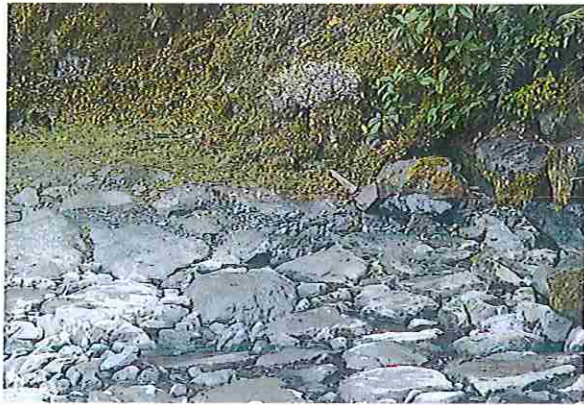
foto 205: KM 10 + 200 Terreno accidentado con un ancho de superficie 3.56 m.

foto 205: KM 10 + 200, donde se puede observar que la capa de rodadura tiene baches y ausencia de material.

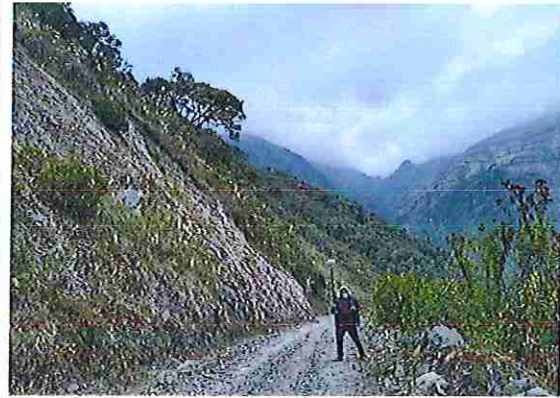
foto 206: KM 10 + 250 Terreno accidentado con un ancho de superficie 3.56 m.

foto 206: KM 10 + 250, donde se puede observar que la capa de rodadura tiene baches y ausencia de material.

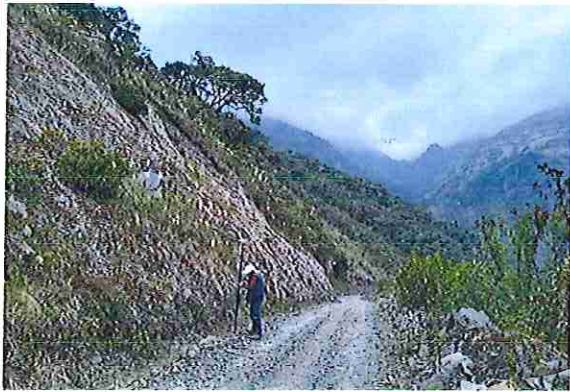
foto 207: KM 10 + 300 Terreno ondulado con un ancho de superficie 3.97 m.

foto 207: KM 10 + 300, donde se puede observar que la capa de rodadura tiene baches y ausencia de material.

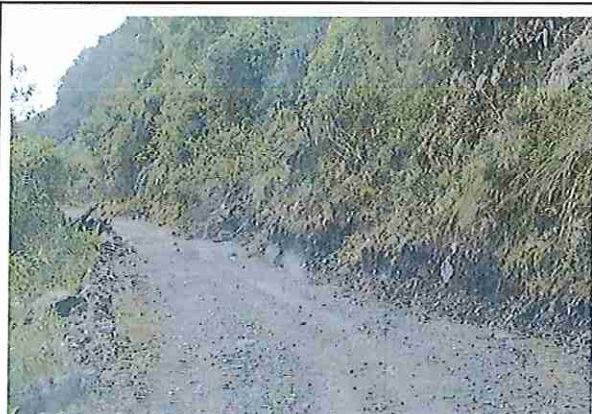
foto 209: KM 10 + 400 Terreno accidentado con un ancho de superficie 3.56 m.

foto 209: KM 10 + 400, donde se puede observar que la capa de rodadura tiene baches y ausencia de material.

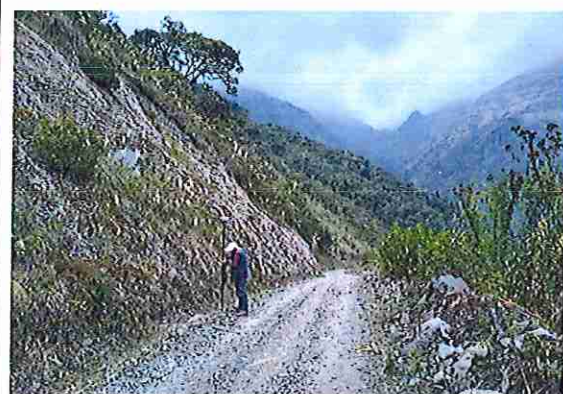
foto 210: KM 10 + 450 Terreno accidentado con un ancho de superficie 3.56 m.

foto 210: KM 10 + 450, donde se puede observar que la capa de rodadura tiene baches y ausencia de material.

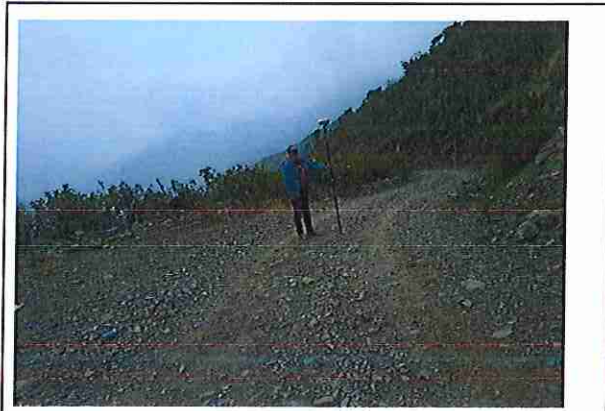
foto 212: KM 10 + 550 Terreno ondulado con un ancho de superficie 3.98 m.

foto 212: KM 10 + 550, donde se puede observar que la capa de rodadura tiene baches y ausencia de material.

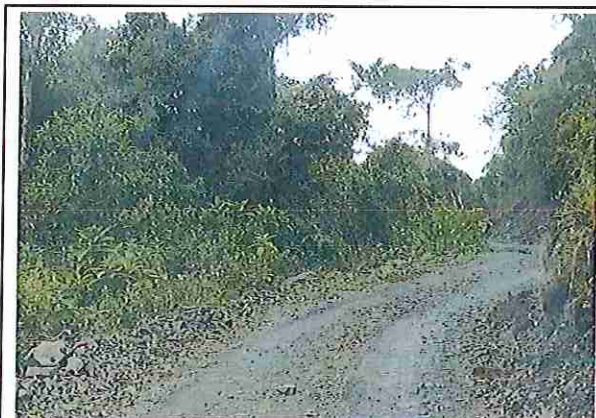
foto 217: KM 10 + 800 Terreno ondulado con un ancho de superficie 3.95 m.

foto 217: KM 10 + 800, donde se puede observar que la capa de rodadura tiene baches y ausencia de material.

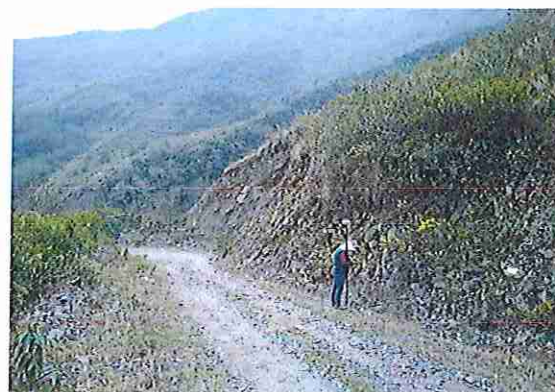
foto 218: KM 10 + 850 Terreno ondulado con un ancho de superficie 3.93 m.

foto 218: KM 10 + 850, donde se puede observar que la capa de rodadura tiene baches y ausencia de material.

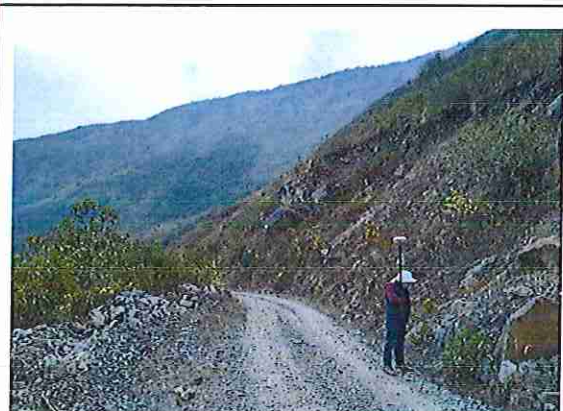
foto 219: KM 10 + 900 Terreno accidentado con un ancho de superficie 4.00 m.

foto 219: KM 10 + 900, donde se puede observar que la capa de rodadura tiene baches y ausencia de material.

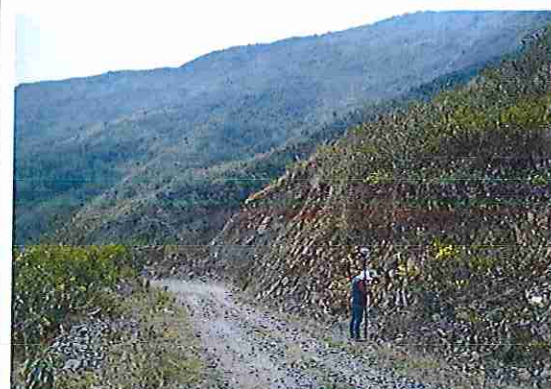
foto 220: KM 10 + 950 Terreno accidentado con un ancho de superficie 4.00 m.

foto 220: KM 10 + 950, donde se puede observar que la capa de rodadura tiene baches y ausencia de material.

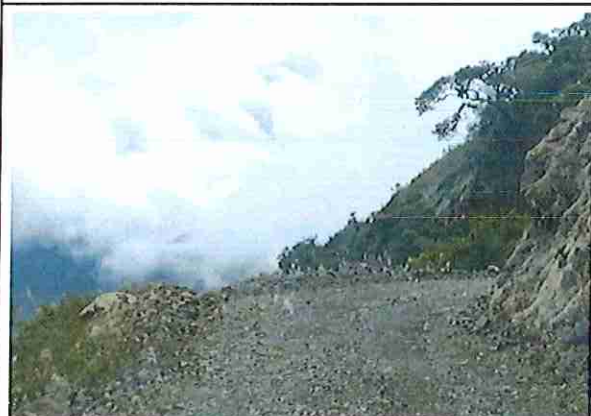
foto 221: KM 11 + 000 Terreno ondulado con un ancho de superficie 4.00 m.

foto 221: KM 11 + 000, donde se puede observar que la capa de rodadura tiene baches y ausencia de material.

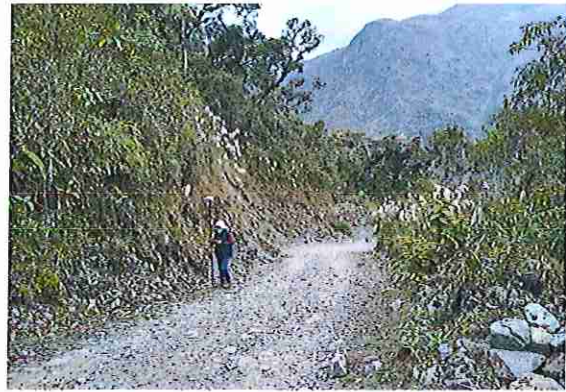
foto 223: KM 11 + 100 Terreno accidentado con un ancho de superficie 4.00 m.

foto 223: KM 11 + 100, donde se puede observar que la capa de rodadura tiene baches y ausencia de material.

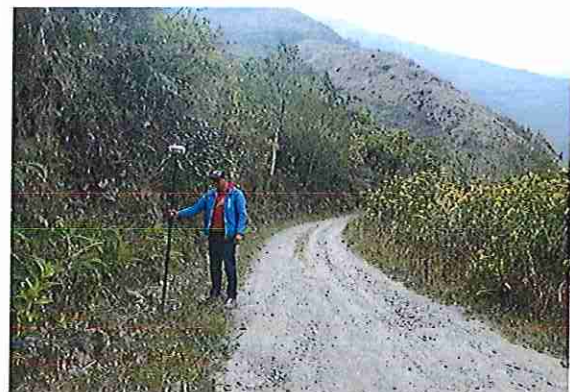
foto 224: KM 11 + 150 Terreno accidentado con un ancho de superficie 4.00 m.

foto 224: KM 11 + 150, donde se puede observar que la capa de rodadura tiene baches y ausencia de material.

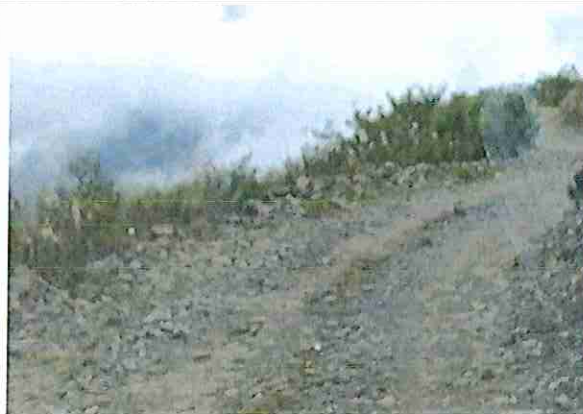
foto 225: KM 11 + 200 Terreno ondulado con un ancho de superficie 3.93 m.

foto 225: KM 11 + 200, Ausencia de material de afirmado, con presencia de deformaciones y erosiones

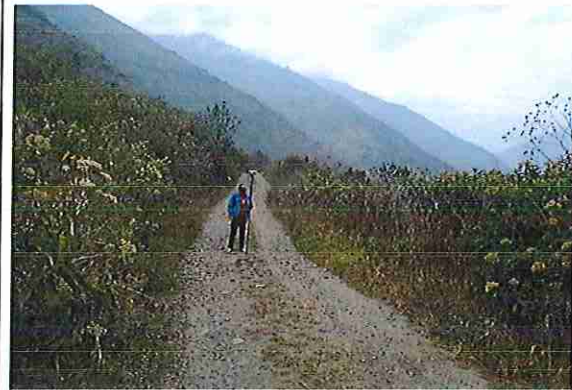
foto 226: KM 11 + 250 Terreno ondulado con un ancho de superficie 3.92 m.

foto 226: KM 11 + 250, Ausencia de material de afirmado, con presencia de deformaciones y erosiones.

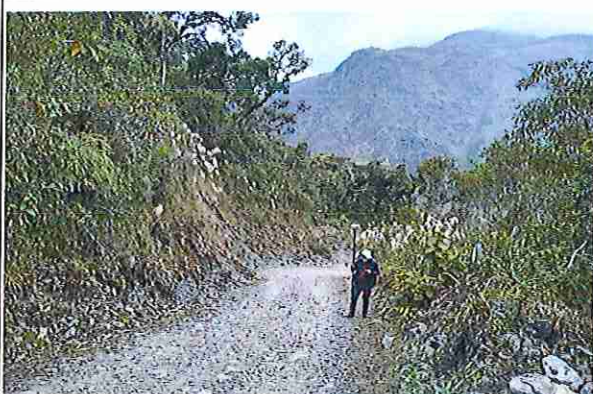
foto 227: KM 11 + 300 Terreno accidentado con un ancho de superficie 4.00 m.

foto 227: KM 11 + 300, Ausencia de material de afirmado, con presencia de deformaciones y erosiones

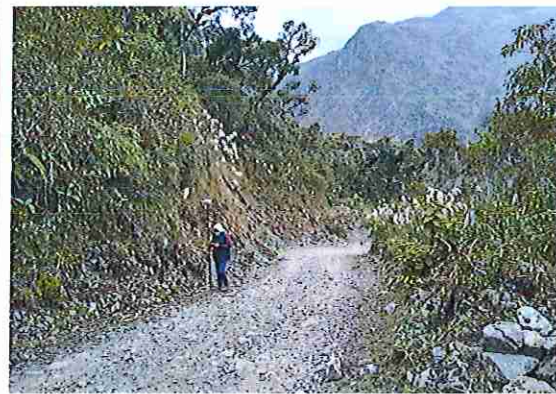
foto 228: KM 11 + 350 Terreno accidentado con un ancho de superficie 4.00 m.

foto 228: KM 11 + 350, Talud margen Der. Ausencia de material de afirmado, con presencia de deformaciones y erosiones

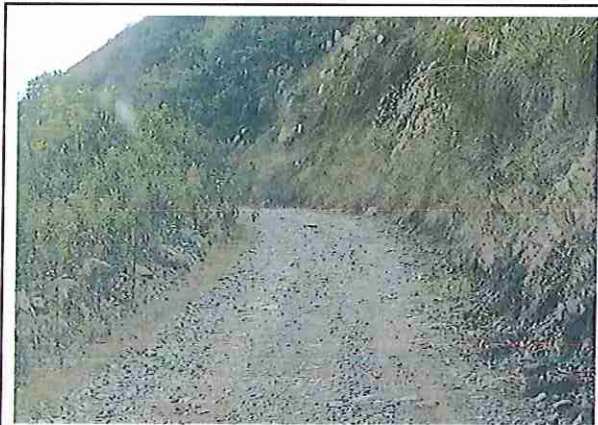
foto 229: KM 11 + 400 Terreno accidentado con un ancho de superficie 4.00 m.

foto 229: KM 11 + 400, donde se puede observar que la capa de rodadura tiene baches y ausencia de material.

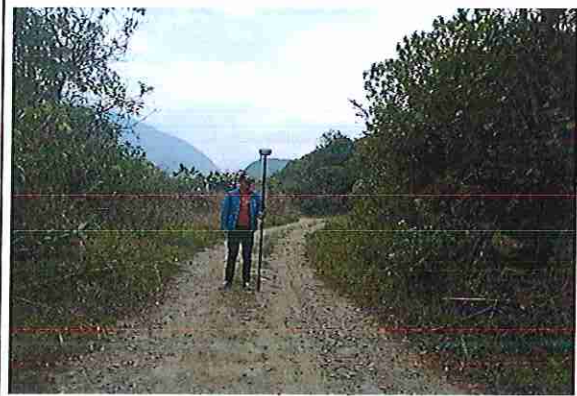
foto 230: KM 11 + 450 Terreno accidentado con un ancho de superficie 4.00 m.

foto 230: KM 11 + 450, donde se puede observar que la capa de rodadura tiene baches y ausencia de material.

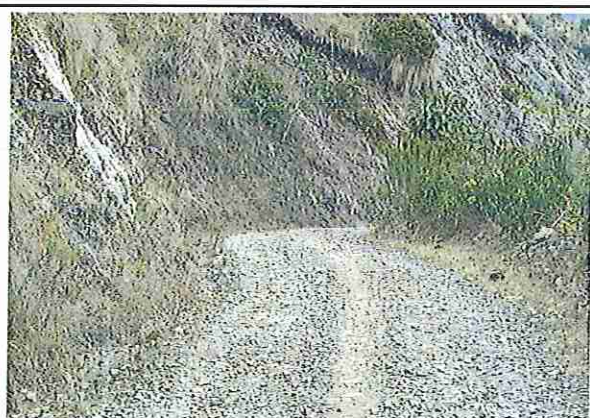
foto 233: KM 11 + 600 Terreno accidentado con un ancho de superficie 4.00 m.

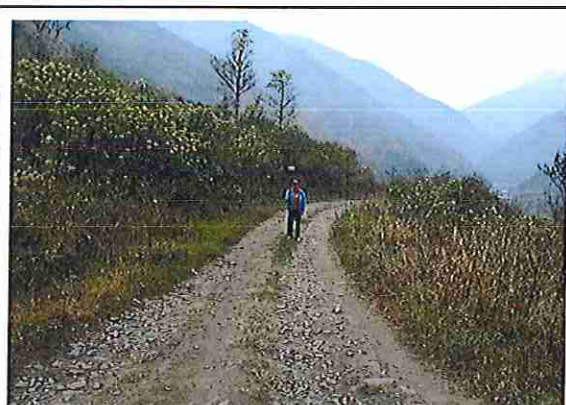
foto 234: KM 11 +650 Terreno accidentado con un ancho de superficie 4.00 m.

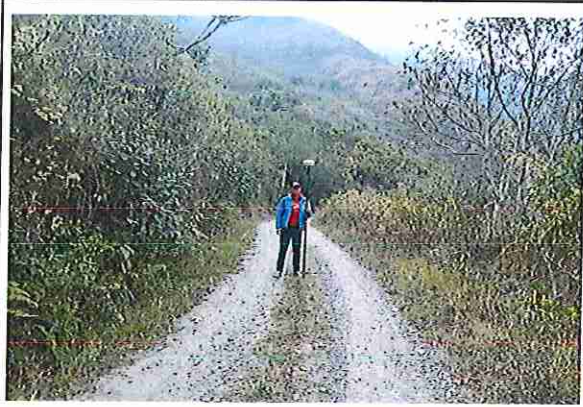
foto 235: KM 11 + 700 foto 232: KM 11 + 550 Terreno plano con un ancho de superficie de 4.01 m.

foto 235: KM 11 + 700, donde se puede observar que la capa de rodadura tiene baches y ausencia de material.

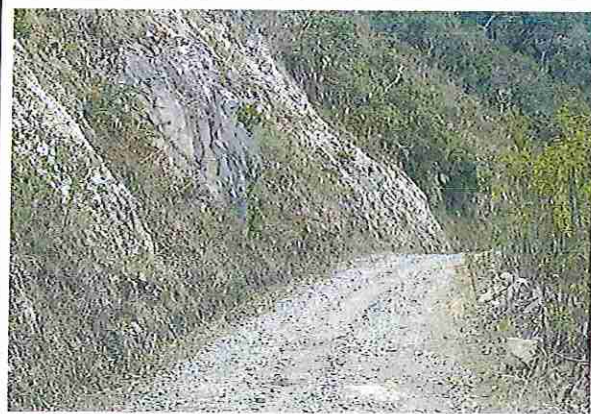
foto 237: KM 11 + 800 Terreno accidentado con un ancho de superficie 4.00 m.

foto 237: KM 11 + 800, donde se puede observar que la capa de rodadura tiene baches y ausencia de material.

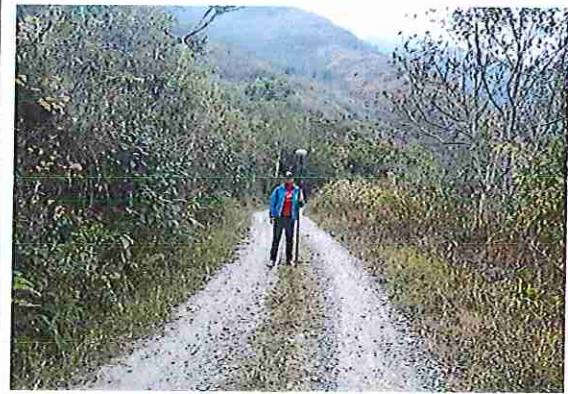
foto 238: KM 11 + 850 Terreno accidentado con un ancho de superficie 4.00 m.

foto 238: KM 11 + 850, donde se puede observar que la capa de rodadura tiene baches y ausencia de material.

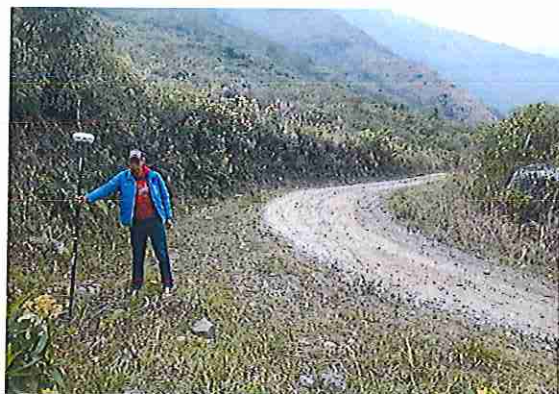
foto 239: KM 11 + 900 Terreno accidentado con un ancho de superficie 4.00 m.

foto 239: KM 11 + 900, donde se puede observar que la capa de rodadura tiene baches y ausencia de material.

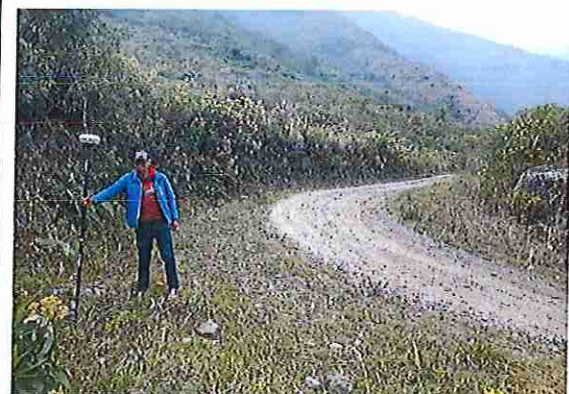
foto 240: KM 11 + 950 Terreno accidentado con un ancho de superficie 4.00 m.

foto 240: KM 11 + 950, donde se puede observar que la capa de rodadura tiene baches y ausencia de material.

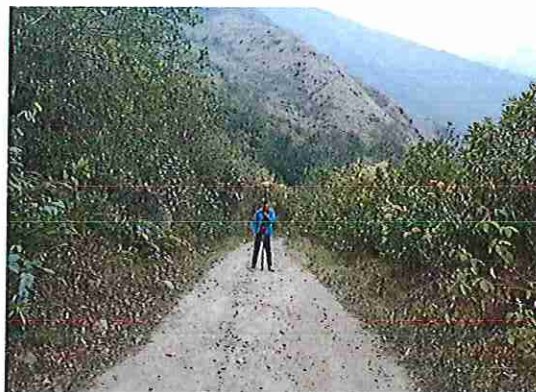
foto 242: KM 12 + 050 Terreno accidentado con un ancho de superficie 4.00 m.

foto 242: KM 12 + 050, talud margen Der. Ausencia de material de afirmado, con presencia de deformaciones y erosiones.

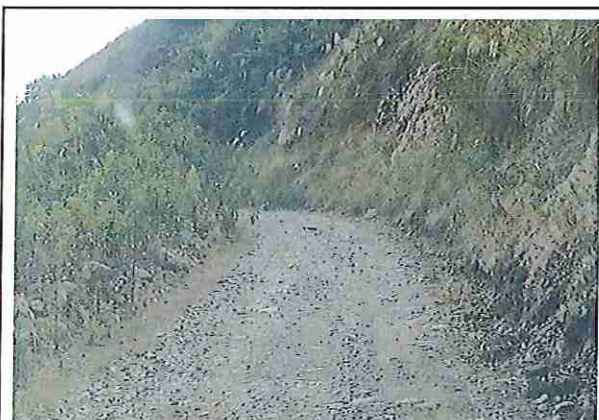
foto 245: KM 12 + 200 Terreno accidentado con un ancho de superficie 4.00 m.

foto 245: KM 12 + 200, donde se puede observar que la capa de rodadura tiene baches y ausencia de material.

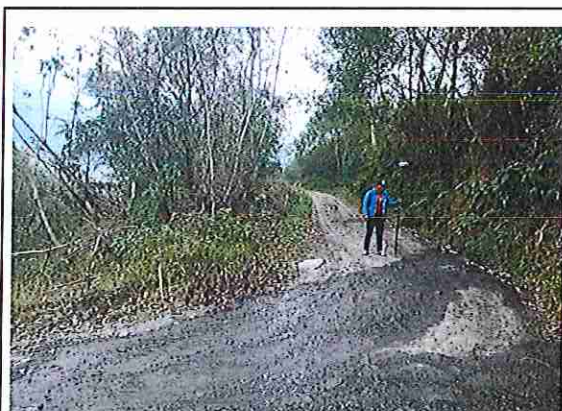
foto 246: KM 12 + 250 Terreno accidentado con un ancho de superficie 4.00 m.

foto 246: KM 12 + 250, donde se puede observar que la capa de rodadura tiene baches y ausencia de material.

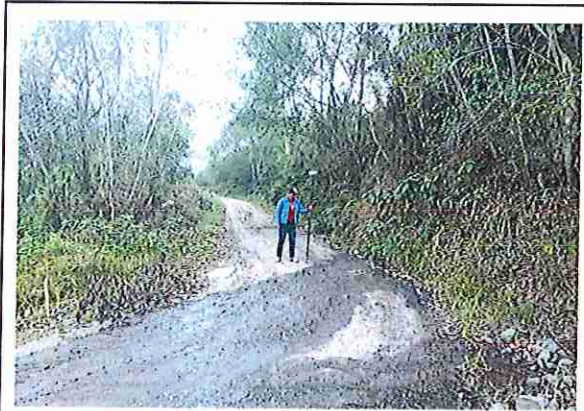
foto 247: KM 12 + 300 Terreno accidentado con un ancho de superficie 3.90 m.

foto 247: KM 12 + 300, donde se puede observar que la capa de rodadura tiene baches y ausencia de material.

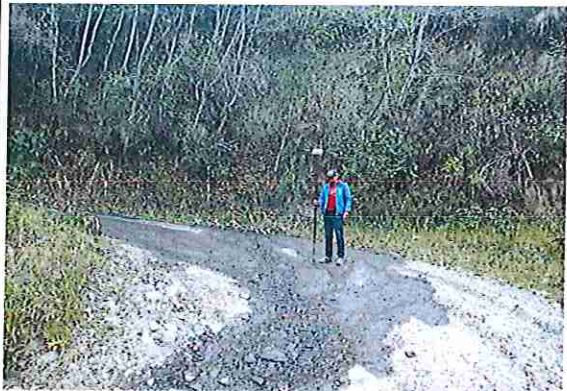
foto 248: KM 12 + 350 Terreno accidentado con un ancho de superficie 3.90 m.

foto 248: KM 12 + 350, donde se puede observar que la capa de rodadura tiene baches y ausencia de material.

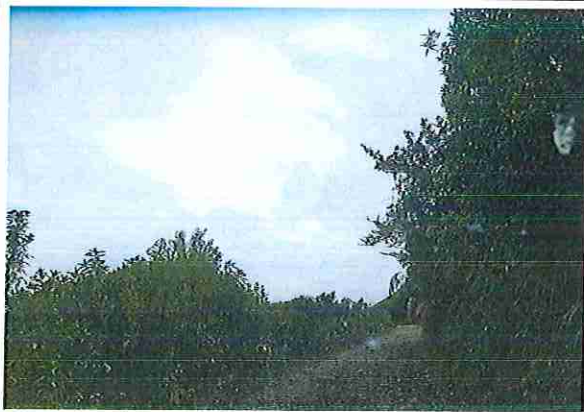
foto 249: KM 12 + 400 Terreno ondulado con un ancho de superficie 3.90 m.

foto 249: KM 12 + 400, Ausencia de material de afirmado, con presencia de deformaciones .

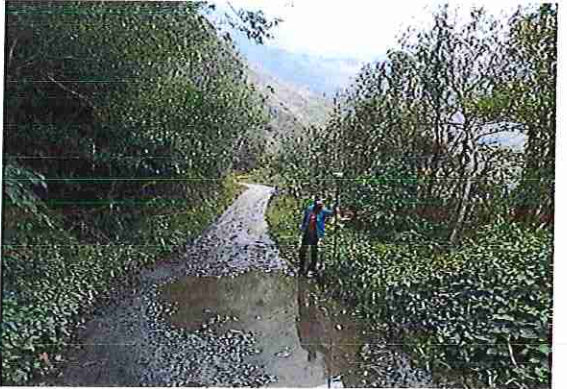
foto 250: KM 12 + 450 Terreno ondulado con un ancho de superficie 3.91 m.

foto 250: KM 12 + 450, Ausencia de material de afirmado, con presencia de deformaciones y ahuellamiento.

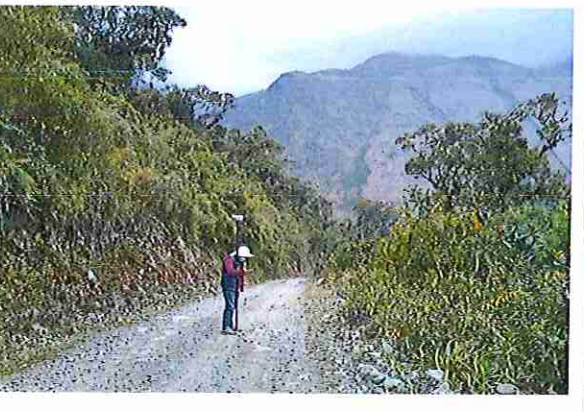
foto 251: KM 12 + 500 Terreno accidentado con un ancho de superficie 3.93 m.

foto 251: KM 12 + 500, Ausencia de material de afirmado, con presencia de deformaciones .

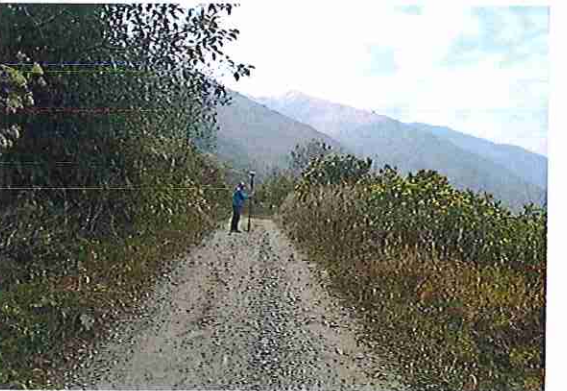
foto 252: KM 12 + 550 Terreno accidentado con un ancho de superficie 3.94 m.

foto 252: KM 12 + 550, Ausencia de material de afirmado, con presencia de deformaciones y ahuellamiento.

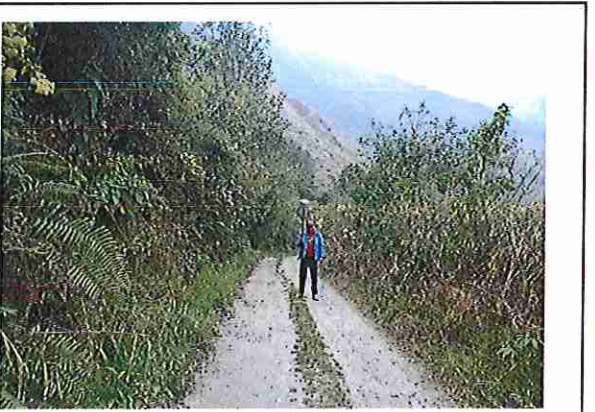
foto 312: KM 15 + 550 Terreno plano con un ancho de superficie de 4.04 m.

foto 312: KM 15 + 550, Ausencia de material de afirmado, con presencia de deformaciones y erosiones

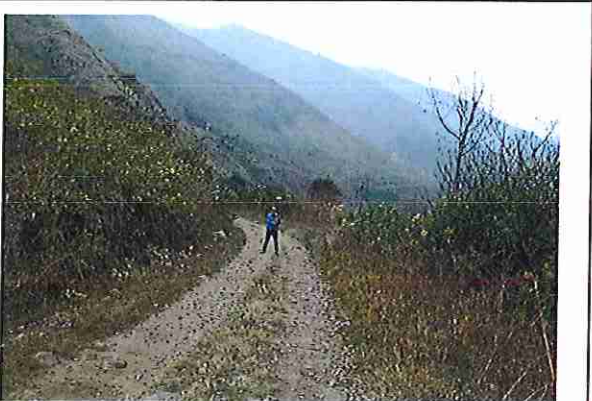
foto 371: KM 18 + 500 Terreno plano con un ancho de superficie 3.89 m.

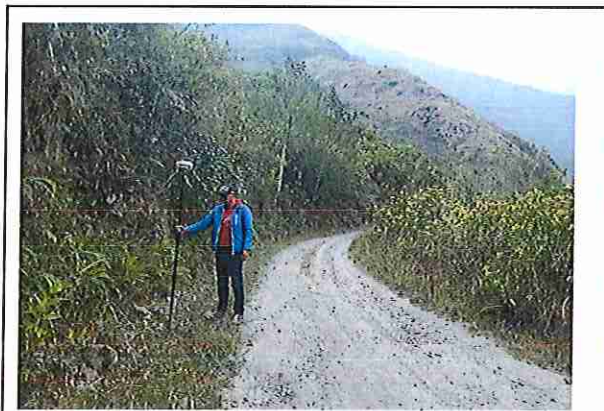
foto 379: KM 18 + 900 Terreno plano con un ancho de superficie 3.89 m.

foto 379: KM 18 + 900, Ausencia de material de afirmado, con presencia de deformaciones y erosiones.

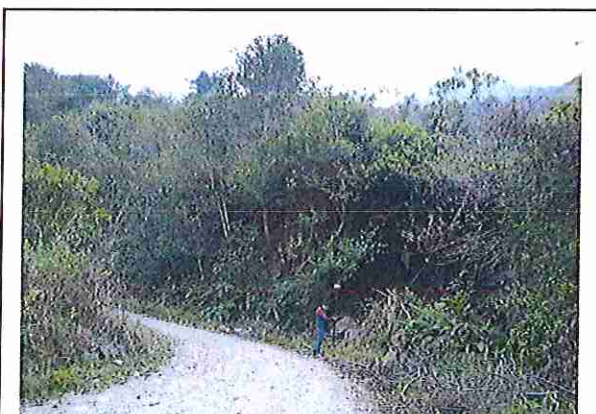
foto 384: KM 19 + 150 Terreno plano con un ondulado de superficie 4.03 m.

foto 384: KM 19 + 150, Ausencia de material de afirmado, con presencia de deformaciones y erosiones.

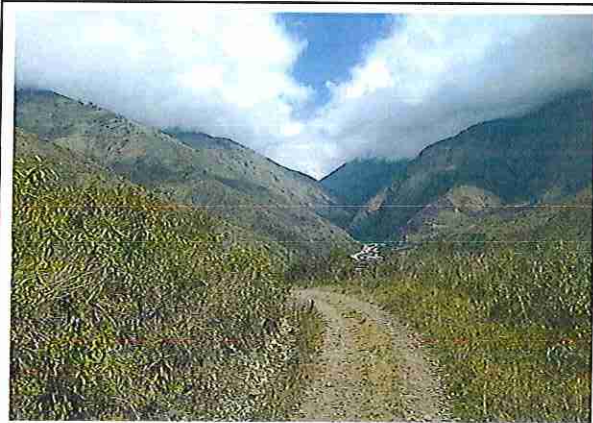
foto 385: KM 19 + 200 Terreno plano con un ondulado de superficie 4.04 m.

foto 385: KM 19 + 200, Ausencia de material de afirmado, con presencia de deformaciones y erosiones.

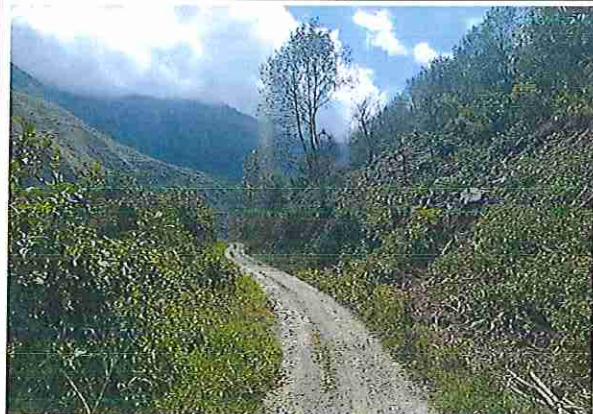
foto 393: KM 19 + 600 Terreno plano con un ancho de superficie 3.89 m.

foto 393: KM 19 + 600, Ausencia de material de afirmado, con presencia de deformaciones y ahuellamiento.

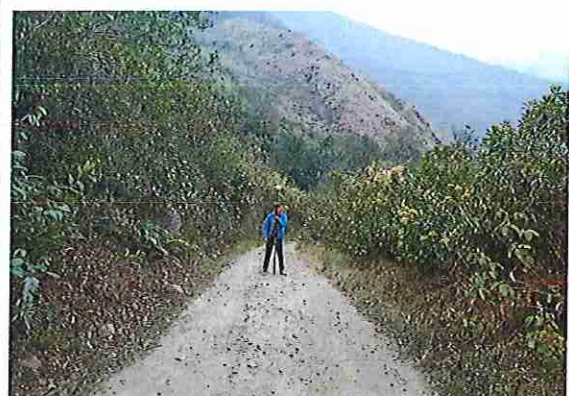
foto 402: KM 20 + 050 Terreno plano con un ancho de superficie 3.89 m.

foto 402: KM 20 + 050. Ausencia de material de afirmado, con presencia de deformaciones y ahuellamiento.

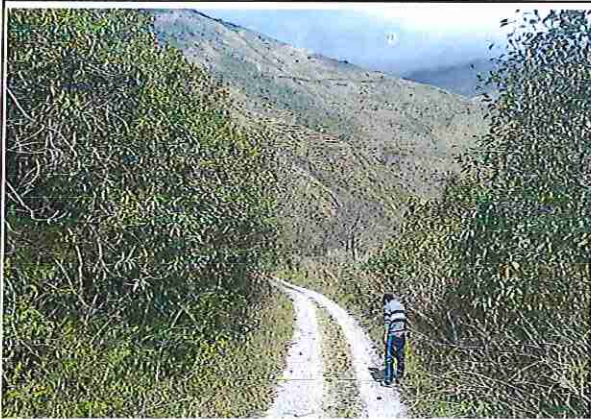
foto 405: KM 20 + 200 Terreno plano con un ancho de superficie 3.89 m.

foto 405: KM 20 + 200, Ausencia de material de afirmado y erosiones por falta de baden.

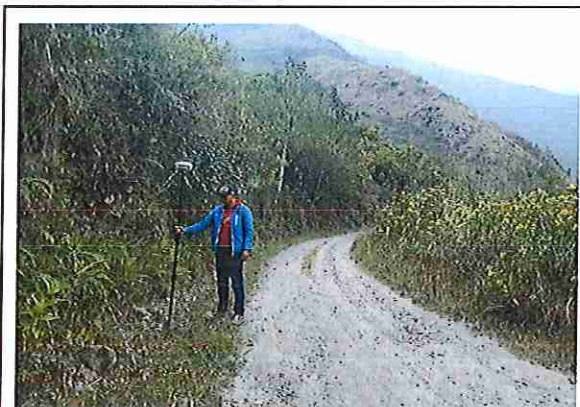
foto 415: KM 20 + 700 Terreno plano con un ancho de superficie 3.89 m.

foto 415: KM 20 + 700, Ausencia de material de afirmado, con presencia de deformaciones y erosiones.

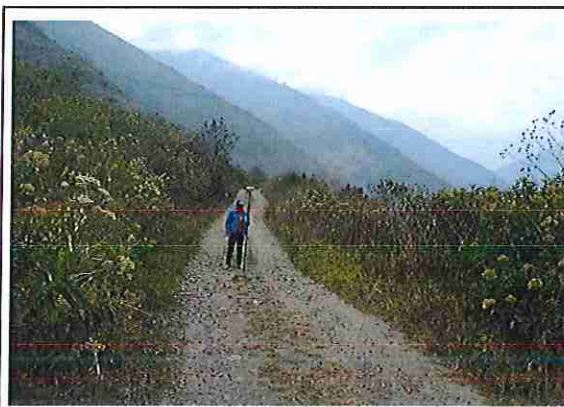
foto 416: KM 20 + 750 Terreno plano con un ancho de superficie 4.04 m.

foto 416: KM 20 + 750, Ausencia de material de afirmado, con presencia de deformaciones y erosiones.

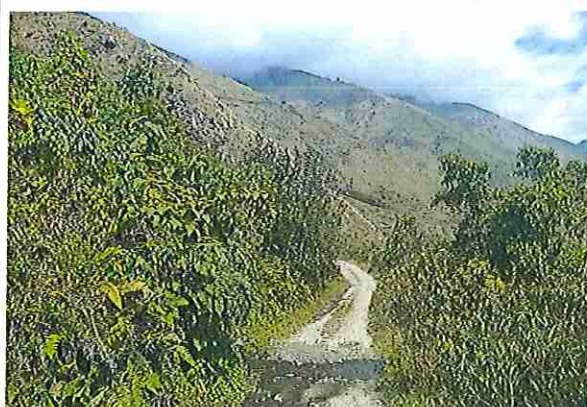
foto 419: KM 20 + 900 Terreno plano con un ancho de superficie 3.89 m.

foto 419: KM 20 + 900, Ausencia de material de afirmado, con presencia de deformaciones y erosiones.

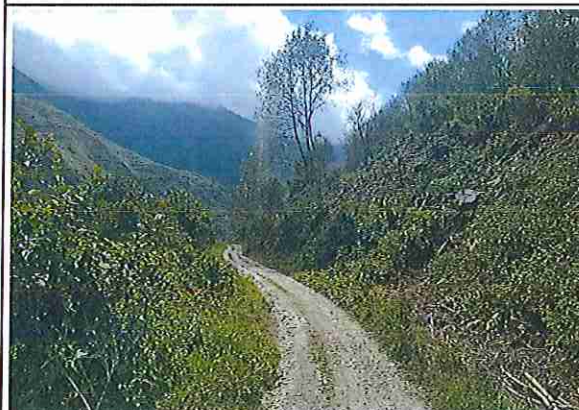
foto 420 KM 20 + 950 Terreno plano con un ancho de superficie 4.04 m.

foto 420 KM 20 + 950, Ausencia de material de afirmado, con presencia de deformaciones y erosiones.

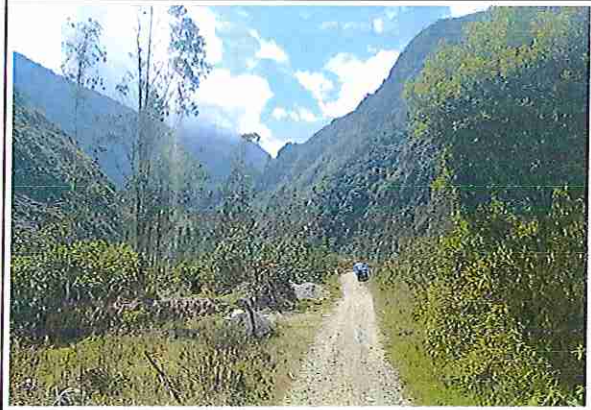
foto 424: KM 21 + 150 Terreno plano con un ancho de superficie 3.89 m.

foto 424: KM 21 + 150, Ausencia de material de afirmado, con presencia de deformaciones y erosiones.

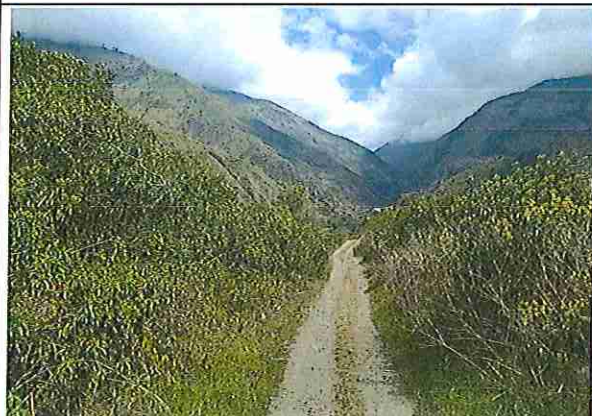
foto 425: KM 21 + 200 Terreno plano con un ancho de superficie 4.04 m.

foto 425: KM 21 + 200, Ausencia de material de afirmado, con presencia de deformaciones y erosiones.

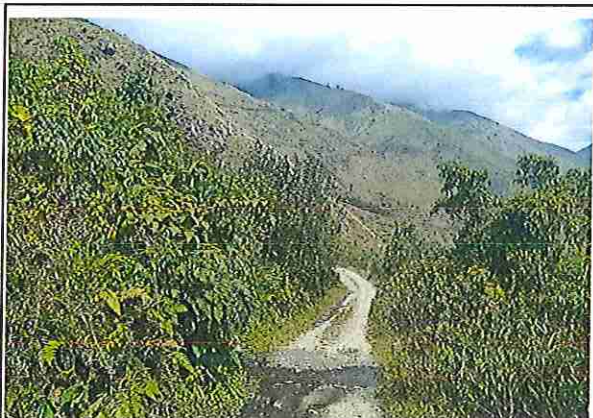
foto 427: KM 21 + 300 Terreno plano con un ancho de superficie 3.89 m.

foto 427: KM 21 + 300, Ausencia de material de afirmado, con presencia de deformaciones y erosiones.

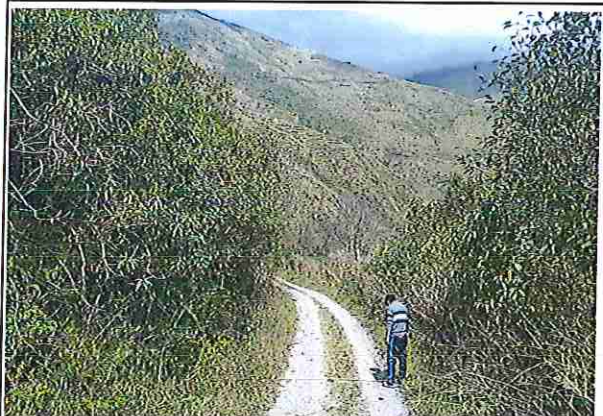
foto 436: KM 21 + 750 Terreno plano con un ancho de superficie 4.04 m.

foto 436: KM 21 + 750, Ausencia de material de afirmado, con presencia de deformaciones y erosiones.

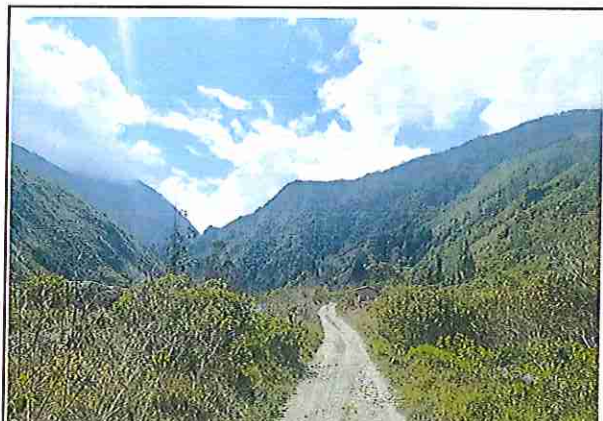
foto 437: KM 21 + 800 Terreno plano con un ancho de superficie 3.89 m.

foto 437: KM 21 + 800, Ausencia de material de afirmado, con presencia de deformaciones y erosiones.

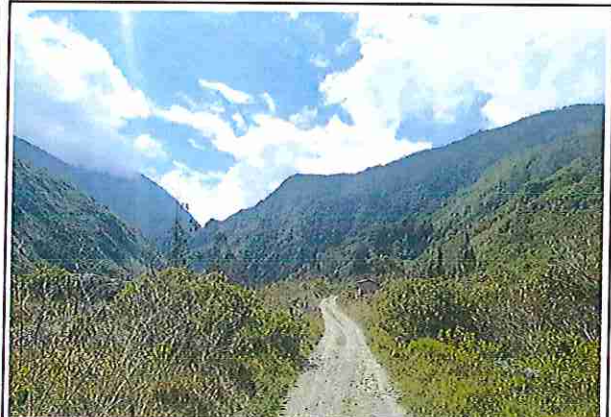
foto 442: KM 22 + 050 Terreno plano con un ancho de superficie 4.04 m.

foto 442: KM 22 + 050, Ausencia de material de afirmado, con presencia de deformaciones y erosiones.

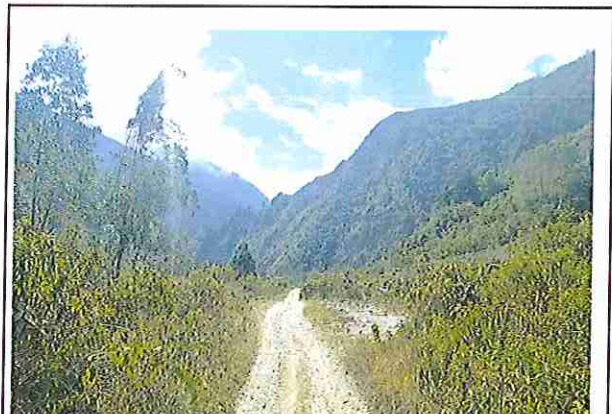
foto 443: KM 22 + 150 Terreno plano con un ancho de superficie 3.89 m.

foto 443: KM 22 + 150, Ausencia de material de afirmado, con presencia de deformaciones y erosiones.

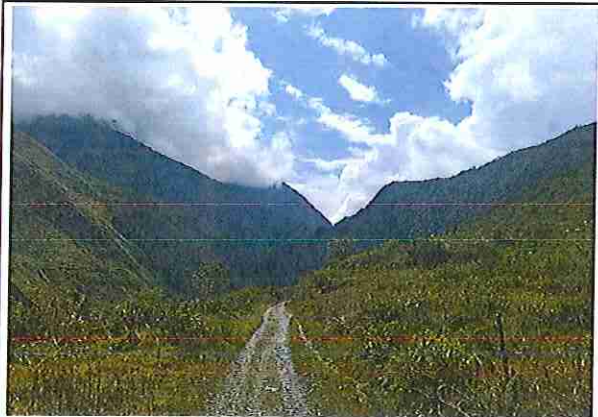
foto 444: KM 22 + 200 Terreno plano con un ancho de superficie 4.04 m.

foto 444: KM 22 + 200 ,Ausencia de material de afirmado, con presencia de deformaciones y erosiones.

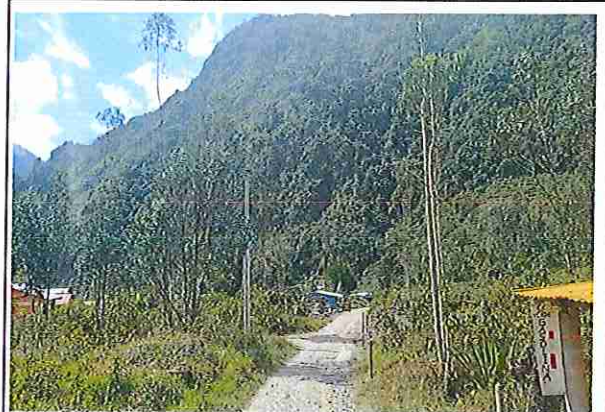
foto 451: KM 22 + 550 Terreno plano con un ancho de superficie 4.04 m.

foto 451: KM 22 + 550 ,Ausencia de material de afirmado, con presencia de deformaciones y erosiones.

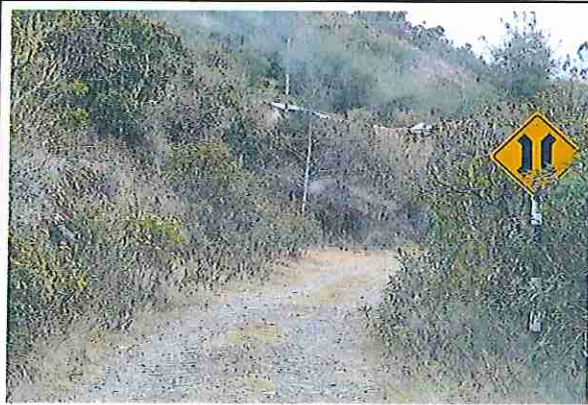
foto 03: KM 00 + 100 Terreno plano con un ancho de superficie 4.04 m.

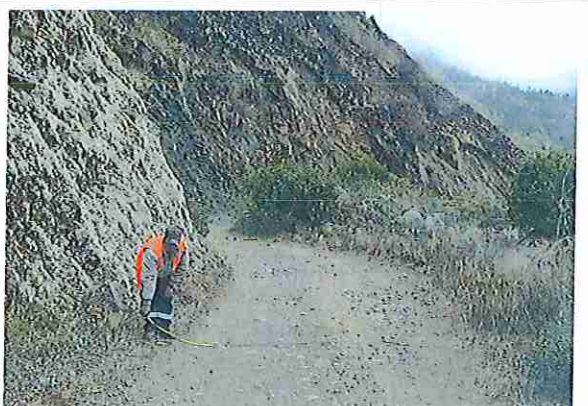
foto 05: KM 00 + 200 Terreno ondulado con un ancho de superficie 3.84 m.

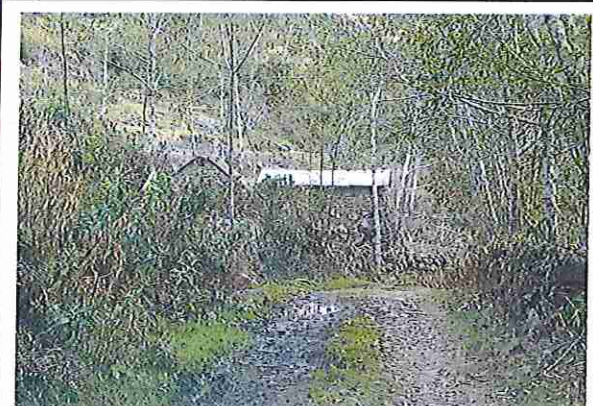
foto 06: KM 00 + 250 Terreno ondulado con un ancho de superficie 3.88 m.

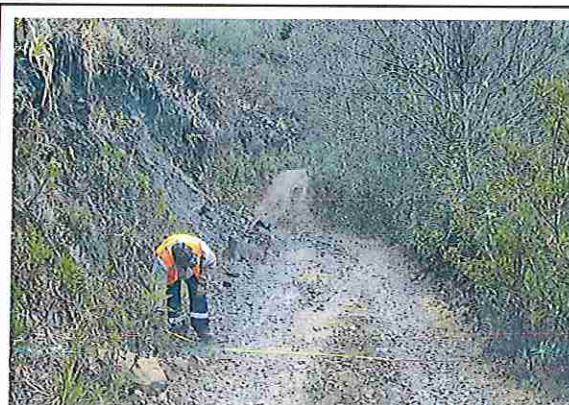
foto 08: KM 00 + 0350 Terreno accidentado con un ancho de superficie 3.92 m.

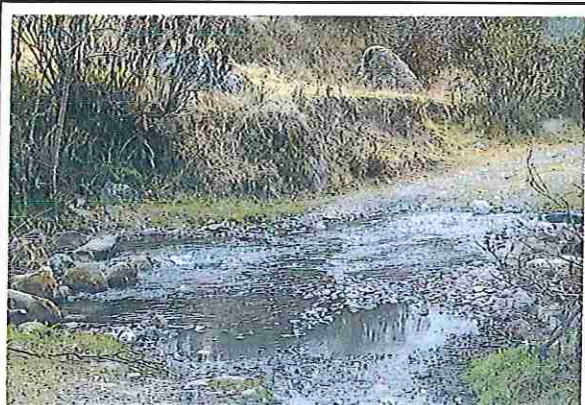
foto 09: KM 00 + 400 Terreno accidentado con un ancho de superficie 3.86 m.

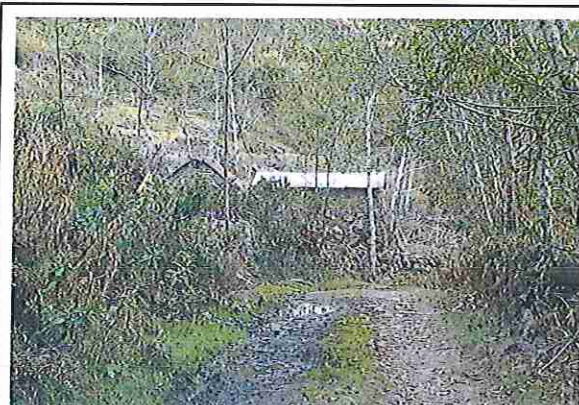
foto 10: KM 00 + 450 Terreno plano con un ancho de superficie 4.08 m.
