**MUNICIPALIDAD PROVINCIAL DE  
CARABAYA**

**PLAN DE TRABAJO**

**"SERVICIO DE MANTENIMIENTO DEL CAMINO VECINAL TRAMO: TRAMO VI  
QUEHUANI- CAMATANI - PUMACHACA- MAPURAYA; CARABAYA - PUNO"**

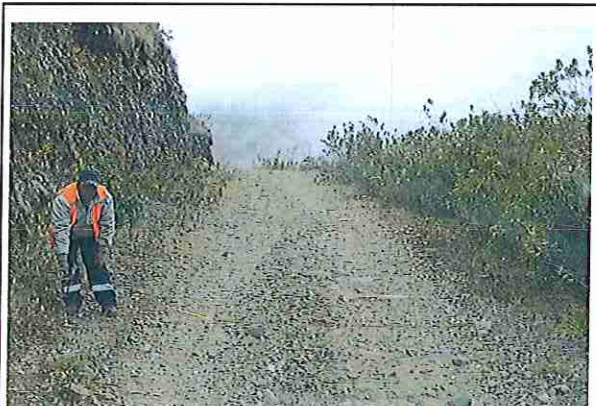
foto 011: KM 00 + 500 Terreno ondulado con un ancho de superficie 4.00 m.

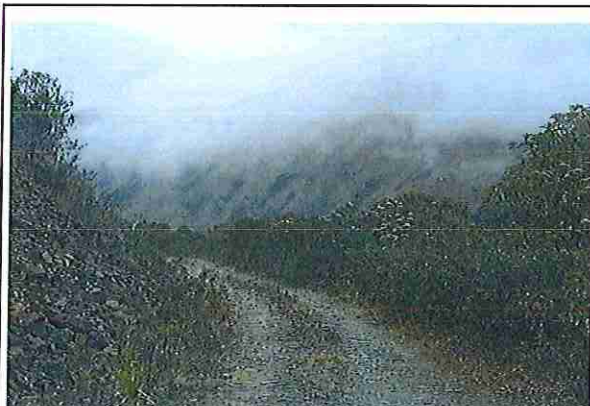
foto 12: KM 00 + 550 Terreno ondulado con un ancho de superficie 4.02 m.

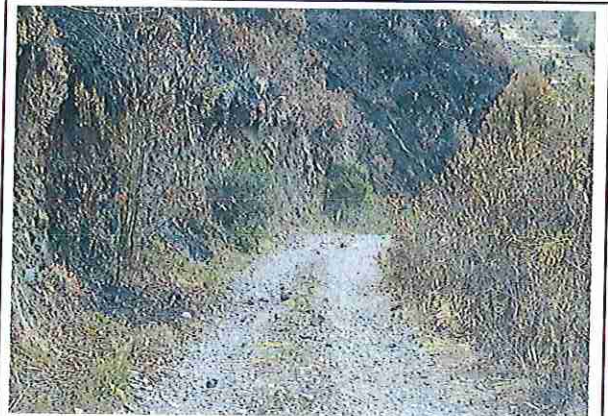
foto 20: KM 00 + 950 Terreno plano con un ancho de superficie 4.01 m.

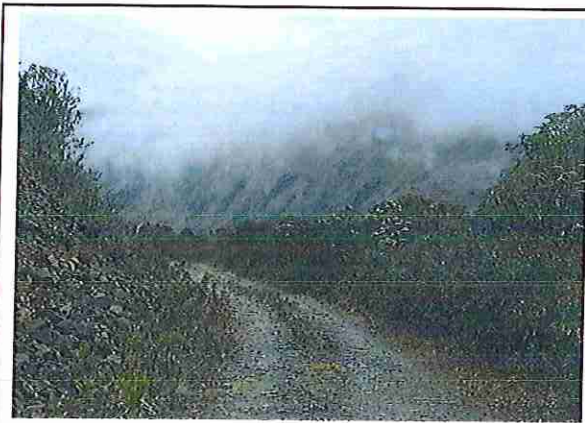
foto 21: KM 01 + 000 Terreno plano con un ancho de superficie 4.08 m.

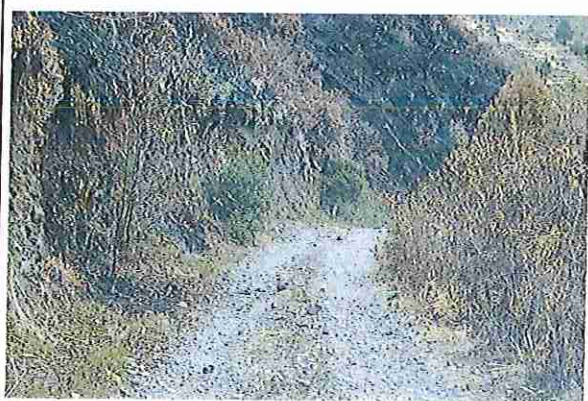
foto 23: KM 01 + 100 Terreno plano con un ancho de superficie 4.08 m.

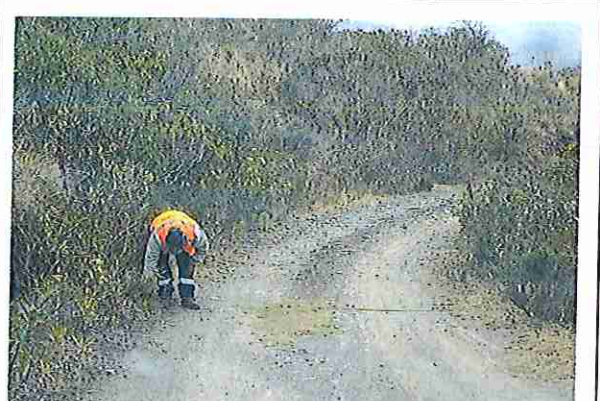
foto 24: KM 01 + 150 Terreno plano con un ancho de superficie 4.06 m.

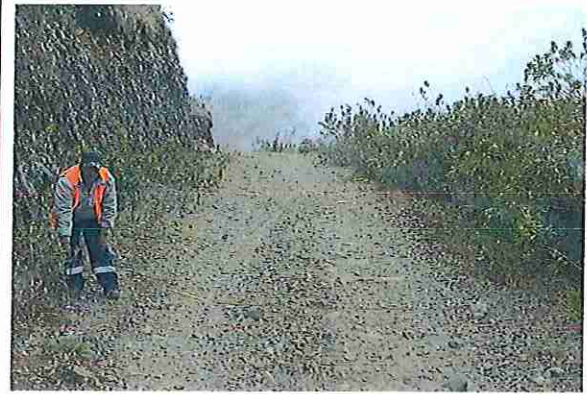
foto 26: KM 01 + 250 Terreno plano con un ancho de superficie 4.07 m.

foto 26: KM 01 + 250, donde se puede observar que tiene la capa de rodadura tiene erosión.

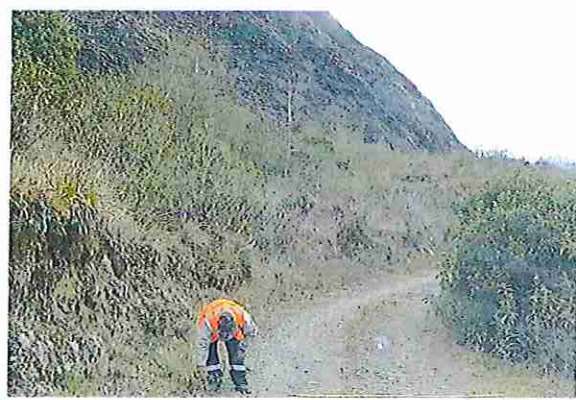
foto 27: KM 01 + 300 Terreno plano con un ancho de superficie 4.08 m.

foto 27: KM 01 + 300, donde se puede observar que tiene la capa de rodadura tiene erosión.

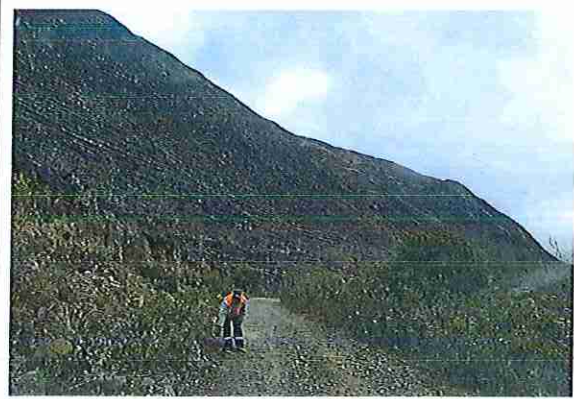
foto 28: KM 01 + 350 Terreno plano con un ancho de superficie 4.03 m.

foto 28: KM 01 + 350, donde se puede observar que tiene la capa de rodadura tiene erosión.

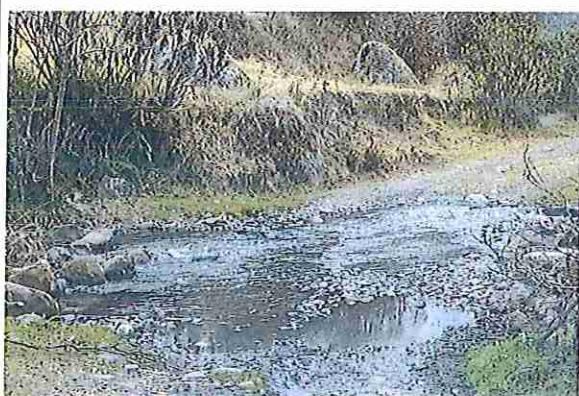
foto 29: KM 01 + 400 Terreno accidentado con un ancho de superficie 3.98 m.

foto 29: KM 01 + 400, donde se puede observar que tiene la capa de rodadura tiene erosión.

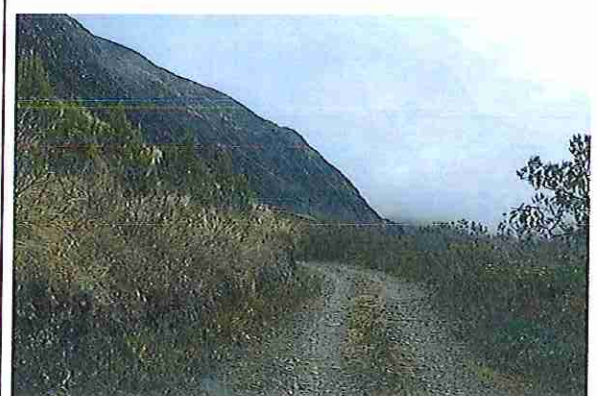
foto 30: KM 01 + 450 Terreno accidentado con un ancho de superficie 3.92 m.

foto 30: KM 01 + 450, donde se puede observar que tiene la capa de rodadura tiene erosión.

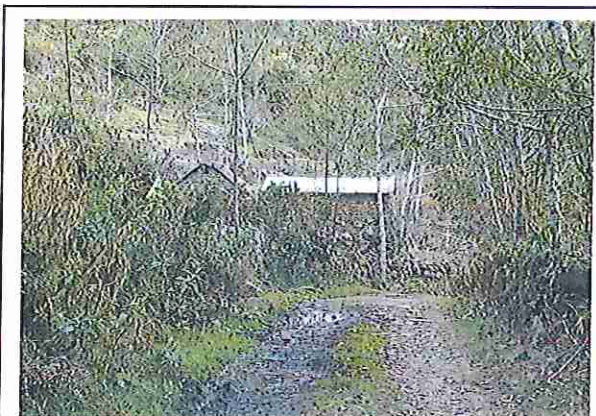
foto 31: KM 01 + 500 Terreno accidentado con un ancho de superficie 3.92 m.

foto 31: KM 01 + 500, donde se puede observar que tiene la capa de rodadura tiene erosión.

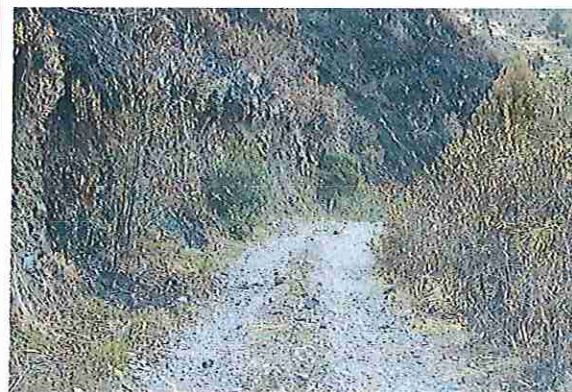
foto 32: KM 01 + 550 Terreno accidentado con un ancho de superficie 3.95 m.

foto 32: KM 01 + 550, donde se puede observar que tiene la capa de rodadura tiene erosión.

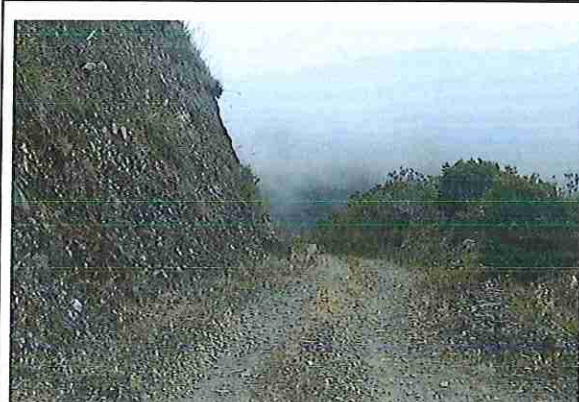
foto 34: KM 0 + 650 Terreno accidentado con un ancho de superficie 3.96 m.

foto 34: KM 01 + 650, donde se puede observar que tiene la capa de rodadura tiene erosión severa.

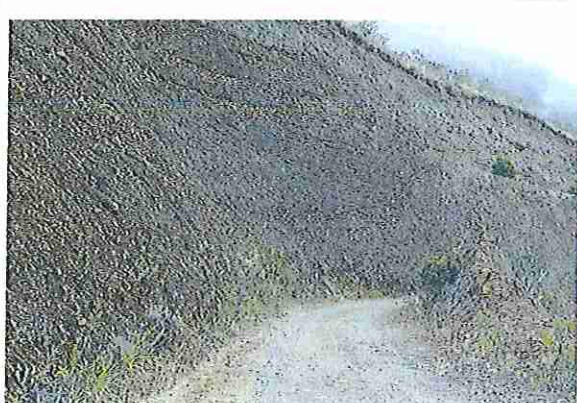
foto 35: KM 01 + 700 Terreno accidentado con un ancho de superficie 3.92 m.

foto 35: KM 01 + 700, donde se puede observar que tiene la capa de rodadura tiene erosión

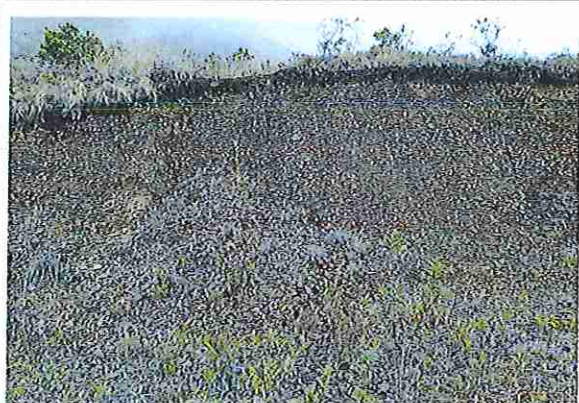
foto 36: KM 01 + 750 Terreno accidentado con un ancho de superficie 3.97 m.

foto 36: KM 01 + 750, donde se puede observar que tiene la capa de rodadura tiene erosión severa.

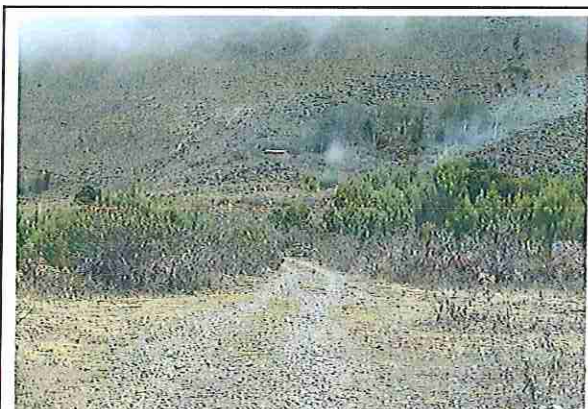
foto 37: KM 01 + 800 Terreno accidentado con un ancho de superficie 3.92 m.

foto 37: KM 01 + 800, donde se puede observar que tiene la capa de rodadura tiene erosión

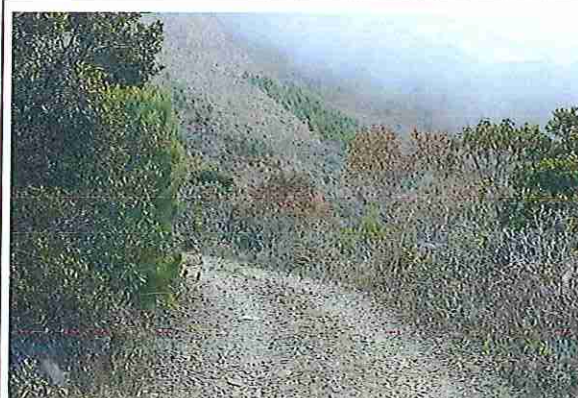
foto 38: KM 01 + 850 Terreno accidentado con un ancho de superficie 3.99 m.

foto 38: KM 01 + 850, donde se puede observar que tiene la capa de rodadura tiene erosión severa.

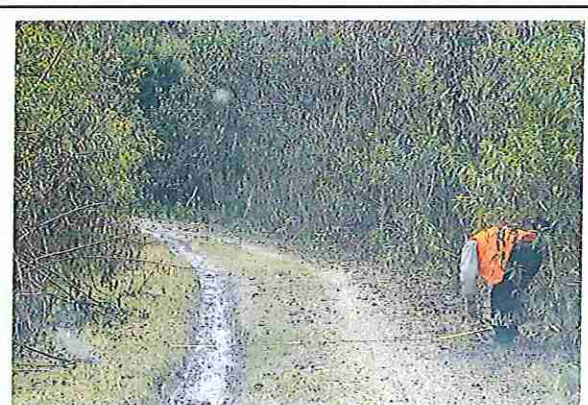
foto 39: KM 01 + 900 Terreno ondulado con un ancho de superficie 3.99 m.

foto 39: KM 01 + 900, donde se puede observar que tiene la capa de rodadura tiene erosión

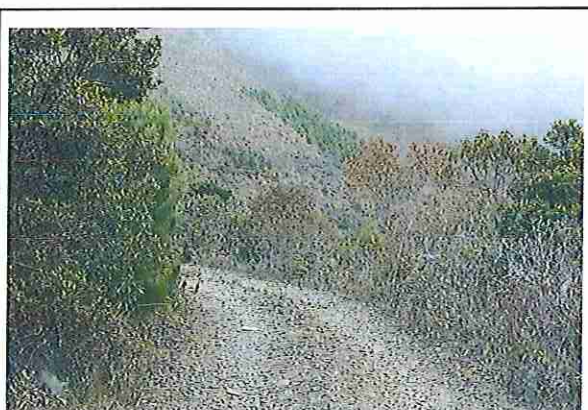
foto 41: KM 02 + 000 Terreno ondulado con un ancho de superficie 3.96 m.

foto 41: KM 02 + 000, donde se puede observar que tiene la capa de rodadura tiene erosión

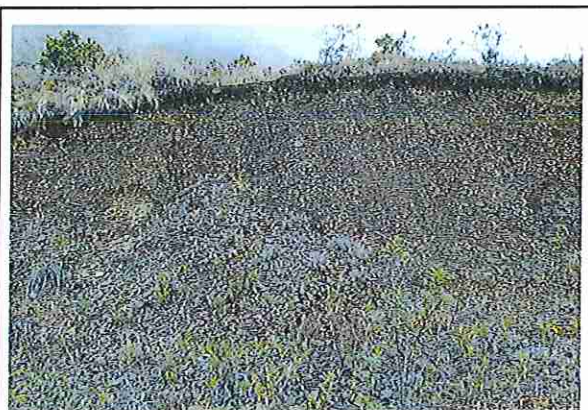
foto 42: KM 02 + 050 Terreno ondulado con un ancho de superficie 3.95 m.

foto 42: KM 02 + 050, Ausencia de material de afirmado, con presencia de deformaciones y erosiones.

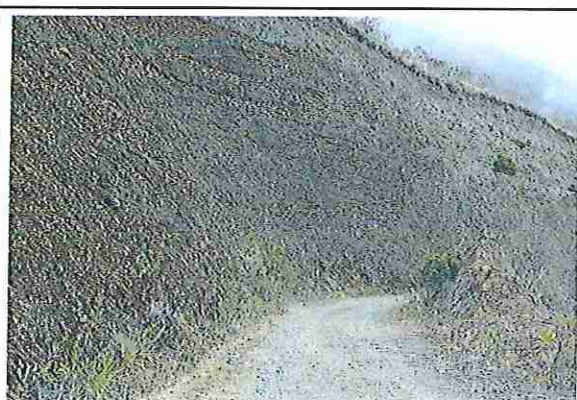
foto 45: KM 02 + 200 Terreno ondulado con un ancho de superficie 3.96 m.

foto 45: KM 02 + 200, donde se puede observar que tiene la capa de rodadura tiene erosión

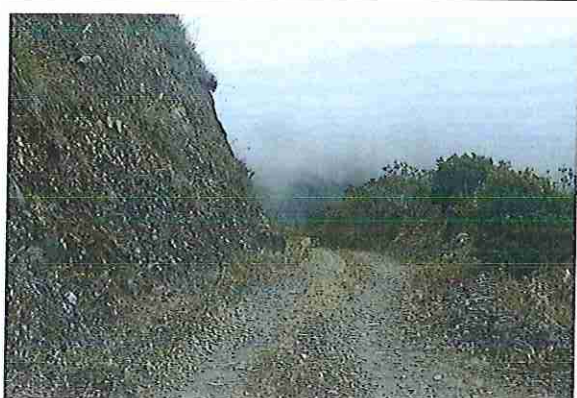
foto 46: KM 02 + 250 Terreno ondulado con un ancho de superficie 3.93 m.

foto 46: 02 + 250, Ausencia de material de afirmado, con presencia de deformaciones y erosiones.

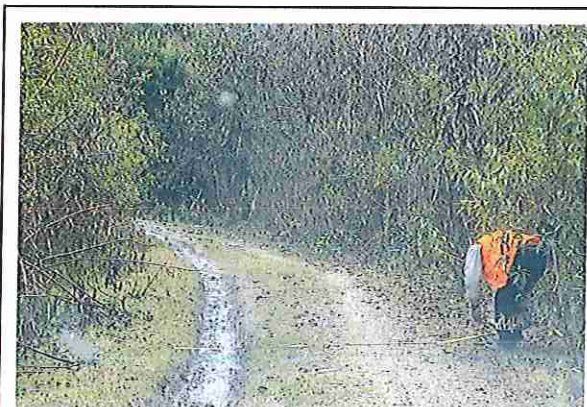
foto 49: KM 02 + 400 Terreno ondulado con un ancho de superficie 3.96 m.

foto 49: KM 02 + 400, Ausencia de material de afirmado, con presencia de deformaciones y erosiones.

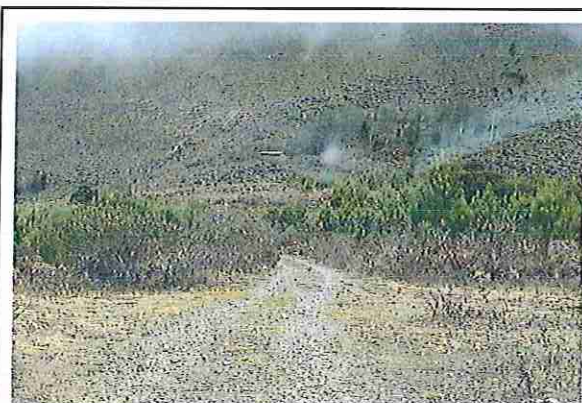
foto 52: KM 02 + 550 Terreno ondulado con un ancho de superficie 3.95 m.

foto 52: KM 02 + 550, Ausencia de material de afirmado, con presencia de deformaciones y erosiones.

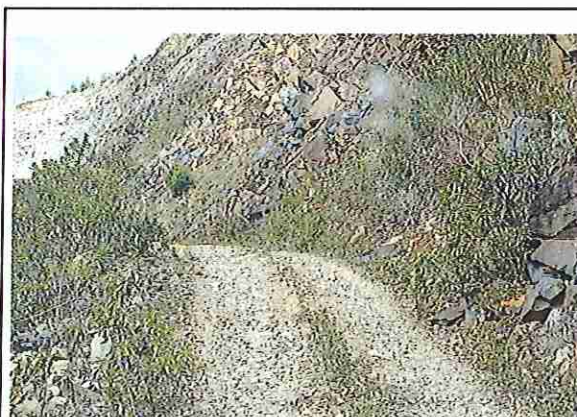
foto 54: KM 02 + 650 Terreno ondulado con un ancho de superficie 3.93 m.

foto 54: KM 02 + 650, Ausencia de material de afirmado, con presencia de deformaciones y erosiones.

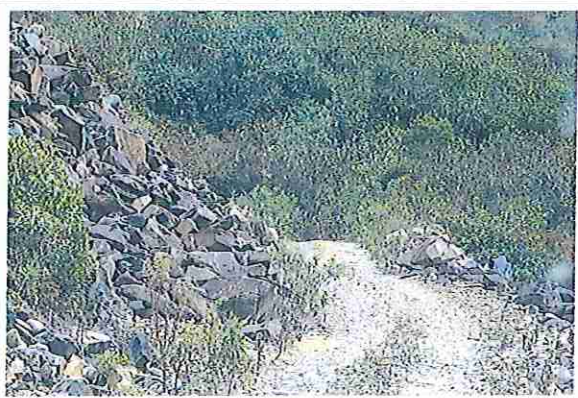
foto 57: KM 02 + 800 Terreno ondulado con un ancho de superficie 3.97 m.

foto 57: KM 02 + 800 ,baden de piedra donde se puede observar que la capa de rodadura presenta ahuellamiento

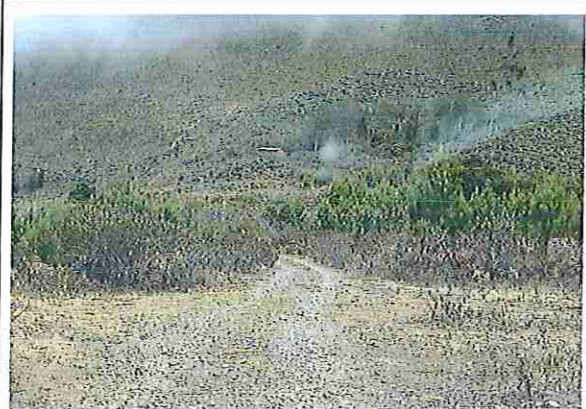
foto 58: KM 02 + 850 Terreno ondulado con un ancho de superficie 3.98 m.

foto 58: KM 02 + 850,baden de piedra donde se puede observar que la capa de rodadura presenta ahuellamiento

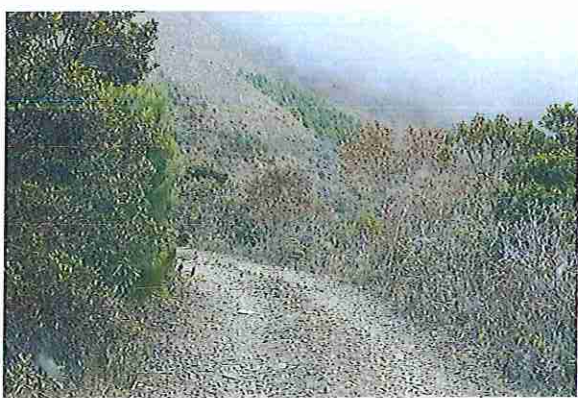
foto 59: KM 02 + 900 Terreno plano con un ancho de superficie 3.96 m.

foto 59: KM 02 + 900 ,baden de piedra donde se puede observar que la capa de rodadura presenta ahuellamiento

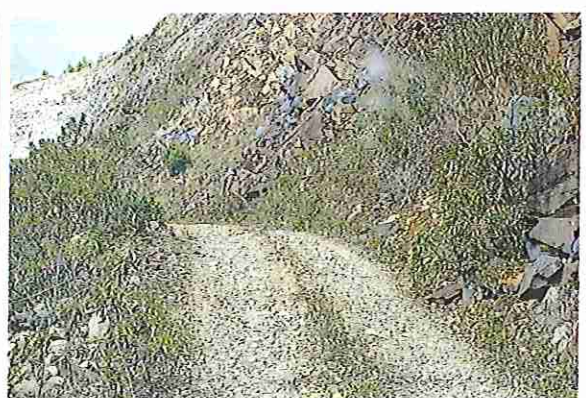
foto 60: KM 02 + 950 Terreno plano con un ancho de superficie 3.95 m.

foto 60: KM 02 + 950,baden de piedra donde se puede observar que la capa de rodadura presenta ahuellamiento

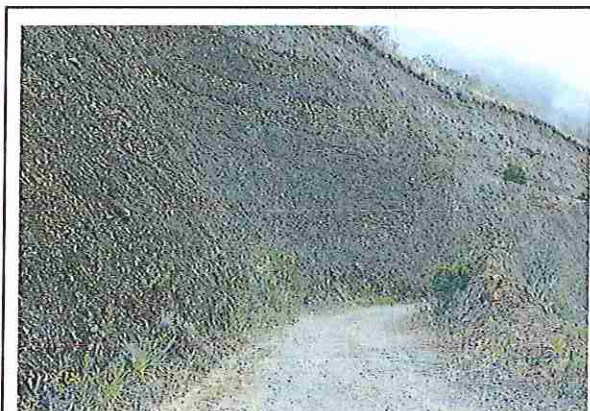
foto 61: KM 03 + 000 Terreno plano con un ancho de superficie 3.96 m.

foto 61: KM 03 + 000 ,baden de piedra donde se puede observar que la capa de rodadura presenta ahuellamiento

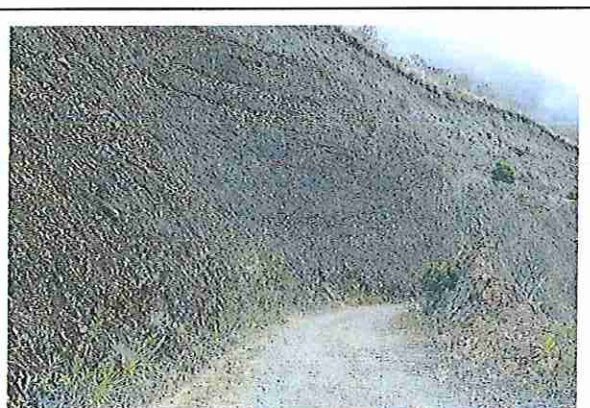
foto 65: KM 03 + 200 Terreno plano con un ancho de superficie 3.99 m.

foto 65: KM 03 + 200,Ausencia de material de afirmado, con presencia de deformaciones y erosiones.

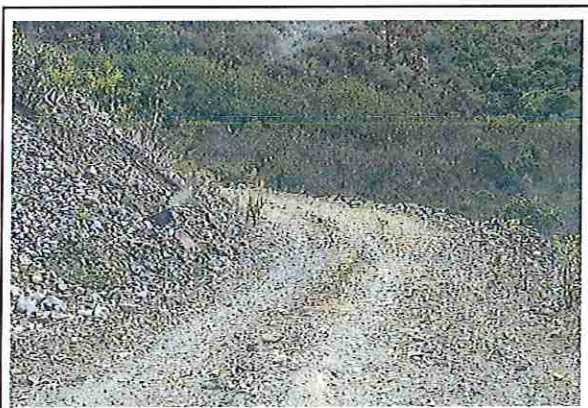
foto 66: KM 03 + 250 Terreno plano con un ancho de superficie 3.96 m.

foto 66: KM 03 + 250,Ausencia de material de afirmado, con presencia de deformaciones y erosiones.

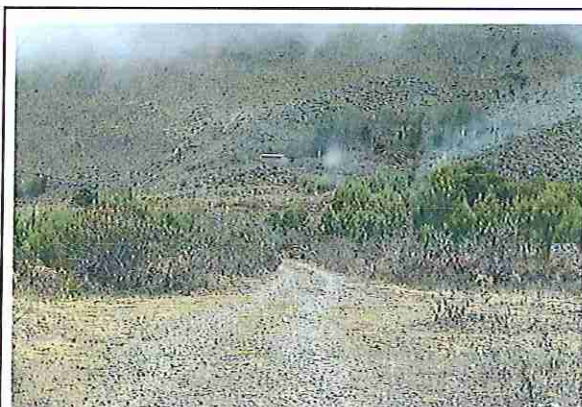
foto 67: KM 03 + 300 Terreno plano con un ancho de superficie 3.98 m.

foto 67: KM 03 + 300, Ausencia de material de afirmado, con presencia de deformaciones y erosiones.

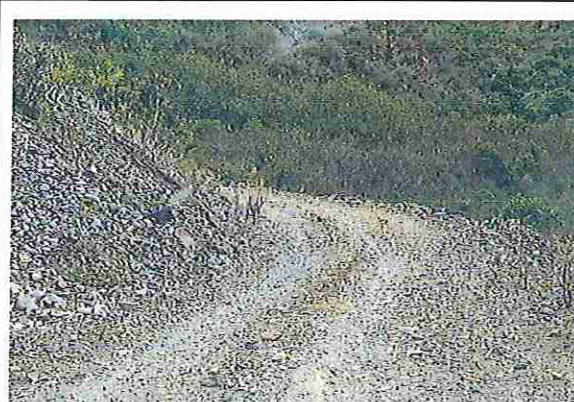
Foto 70: KM 03 + 450 Terreno plano con un ancho de superficie 3.98 m.

foto 70: KM 03 + 450, Ausencia de material de afirmado, con presencia de deformaciones y erosiones.

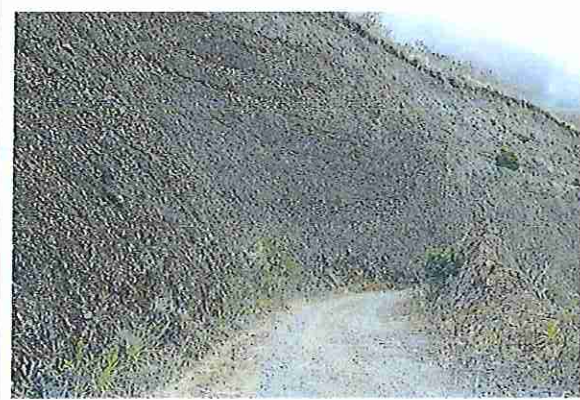
Foto 72: KM 03 + 550 Terreno plano con un ancho de superficie 3.96 m.

foto 72: KM 03 + 550, Ausencia de material de afirmado, con presencia de deformaciones y erosiones.

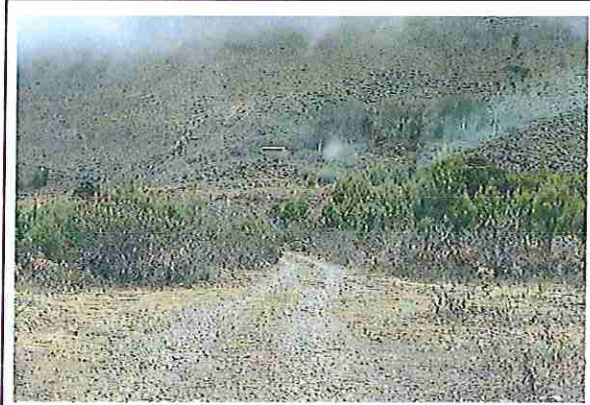
Foto 74: KM 03 + 650 Terreno plano con un ancho de superficie 3.95 m.

foto 74: KM 03 + 650, Ausencia de material de afirmado, con presencia de deformaciones y erosiones.

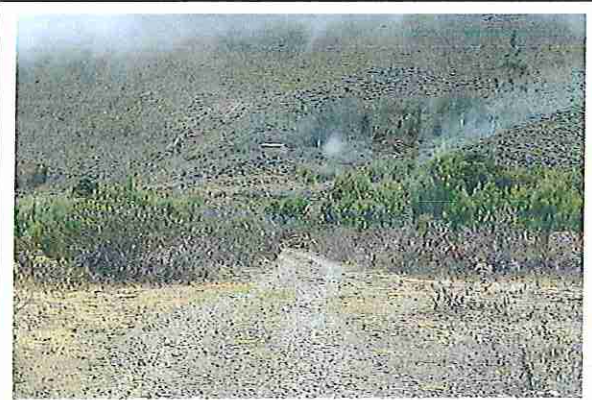
foto 75: KM 03 + 700 Terreno plano con un ancho de superficie 3.99 m.

foto 75: KM 03 + 700, Ausencia de material de afirmado, con presencia de deformaciones y erosiones.

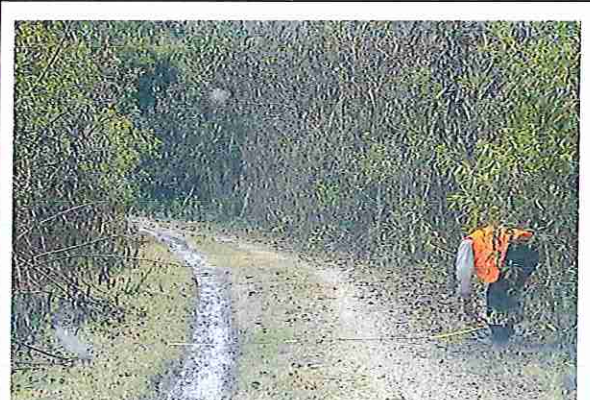
Foto 76: KM 03 + 750 Terreno plano con un ancho de superficie 3.97 m.

foto 76: KM 03 + 750, Ausencia de material de afirmado, con presencia de deformaciones y erosiones.

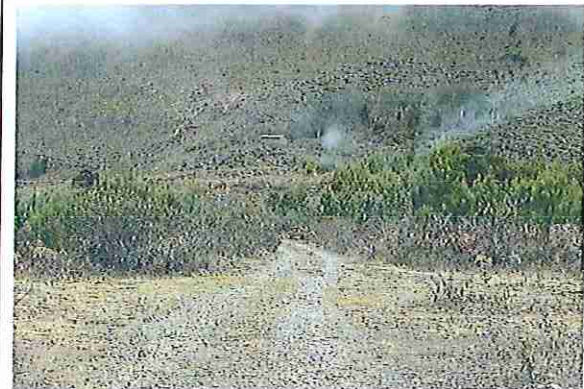
Foto 80: KM 03 + 950 Terreno plano con un ancho de superficie 3.98 m.

foto 80: KM 03 + 950,Ausencia de material de afirmado, con presencia de deformaciones y erosiones.

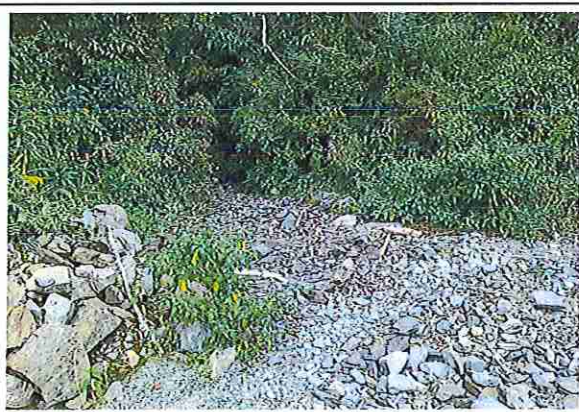
foto 83: KM 04 + 100 Terreno ondulado con un ancho de superficie 4.01 m.

foto 83: KM 04 + 100,baden de piedra donde se puede observar que la capa de rodadura presenta ahuellamiento

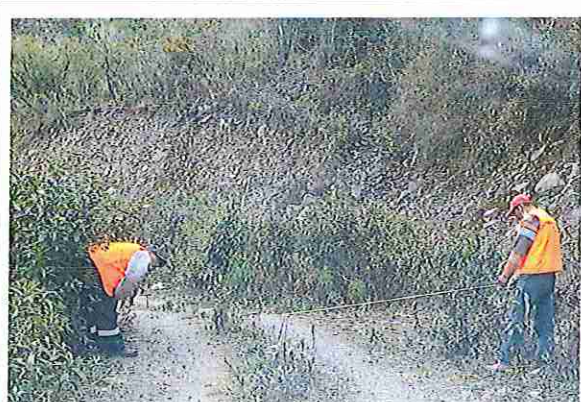
foto 87: KM 04 + 300 Terreno ondulado con un ancho de superficie 4.00 m.

foto 87: KM 04 + 300, Ausencia de material de afirmado, con presencia de deformaciones y erosiones.

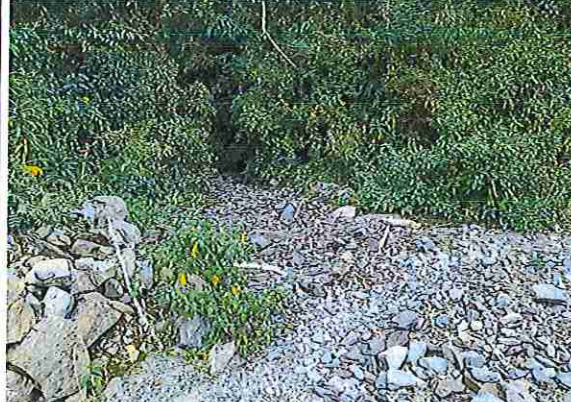
Foto 88: KM 04 + 350 Terreno ondulado con un ancho de superficie 4.02 m.

foto 88: KM 04 + 350, baden de piedra donde se puede observar que la capa de rodadura presenta ahuellamiento

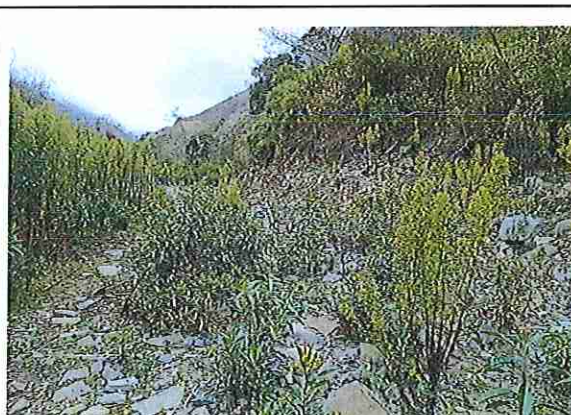
Foto 90: KM 04 + 450 Terreno ondulado con un ancho de superficie 4.04 m.

foto 90: KM 04 + 450, Ausencia de material de afirmado, con presencia de deformaciones y erosiones.

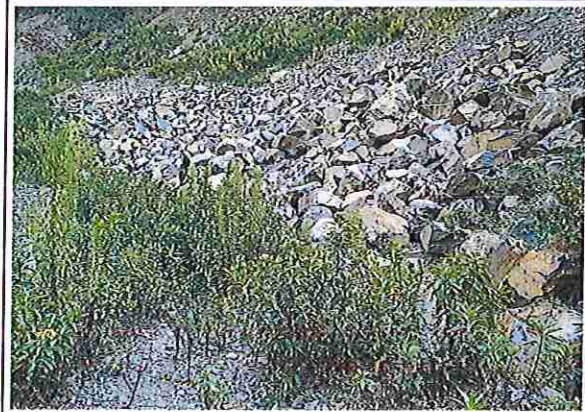
Foto 92: KM 04 + 550 Terreno ondulado con un ancho de superficie 4.04 m.

foto 92: KM 04 + 550, Ausencia de material de afirmado, con presencia de deformaciones y erosiones.

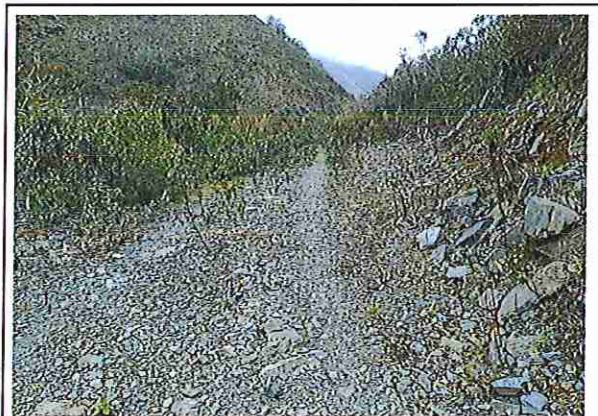
Foto 96: KM 04 + 750 Terreno ondulado con un ancho de superficie 4.02 m.

foto 96: KM 04 + 750, Ausencia de material de afirmado, con presencia de deformaciones y erosiones.

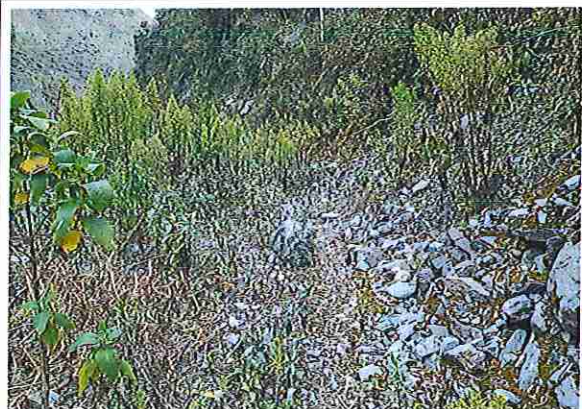
Foto 100: KM 04 + 950 Terreno ondulado con un ancho de superficie 4.02 m.

foto 100: KM 04 + 950, Ausencia de material de afirmado, con presencia de deformaciones y erosiones.

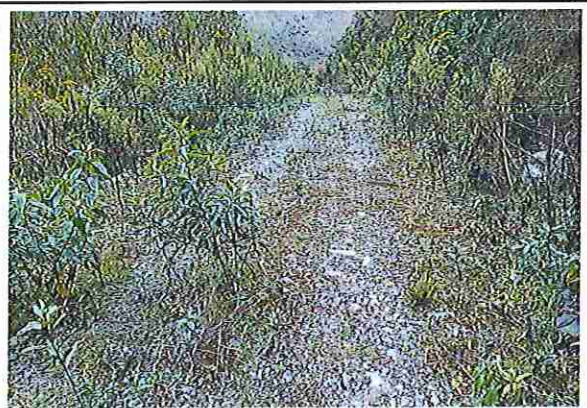
foto 101: KM 05 + 000 Terreno plano con un ancho de superficie 3.99 m.

foto 101: KM 05 + 000, Ausencia de material de afirmado, con presencia de deformaciones y erosiones.

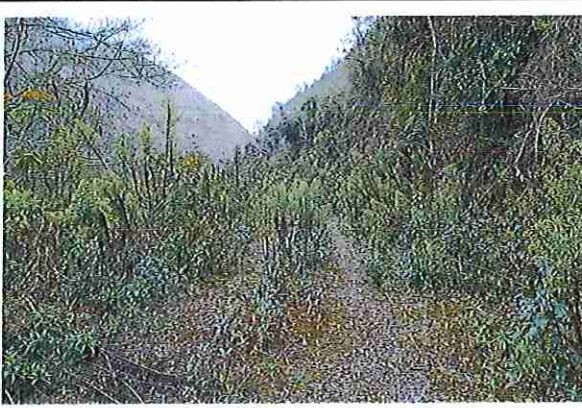
Foto 102: KM 05 + 050 Terreno plano con un ancho de superficie 4.02 m.

foto 102: KM 05 + 050, Ausencia de material de afirmado, con presencia de deformaciones y erosiones.

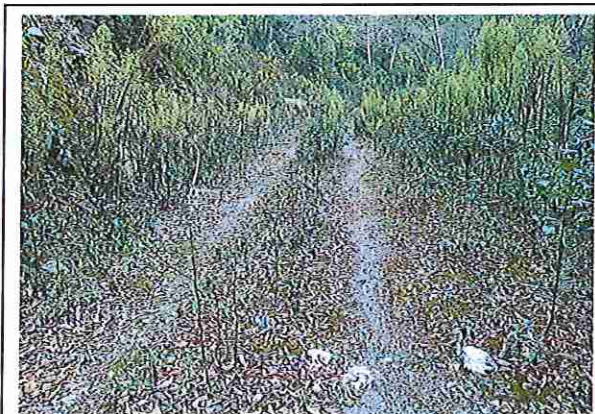
foto 103: KM 05 + 100 Terreno plano con un ancho de superficie 4.02 m.

foto 103: KM 05 + 100, Ausencia de material de afirmado, con presencia de deformaciones y erosiones.

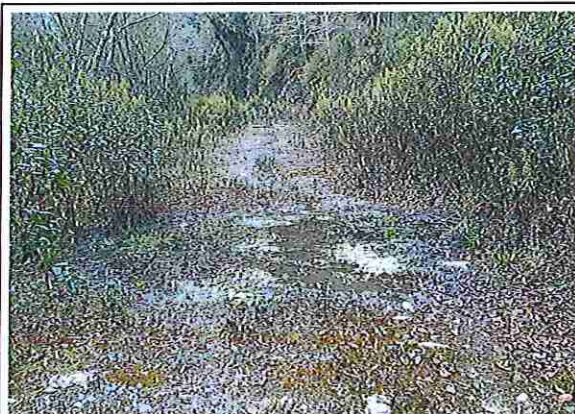
Foto 104: KM 05 + 150 Terreno plano con un ancho de superficie 4.01 m.

foto 104: KM 05 + 150, Ausencia de material de afirmado, con presencia de deformaciones y erosiones.

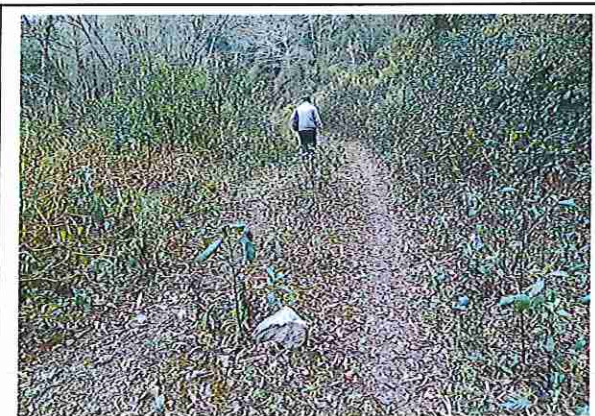
foto 105: KM 05 + 200 Terreno plano con un ancho de superficie 4.02 m.

foto 105: KM 05 + 200, Talud margen izq. Ausencia de material de afirmado, con presencia de deformaciones y erosiones.

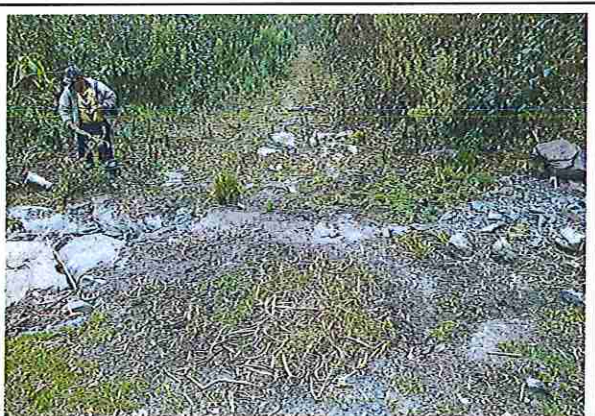
foto 107: KM 05 + 300 Terreno plano con un ancho de superficie 4.01 m.

foto 107: KM 05 + 300, Talud margen der. Ausencia de material de afirmado, con presencia de deformaciones y erosiones.

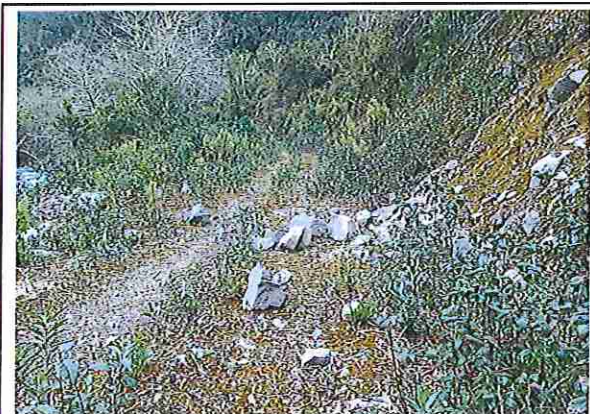
foto 109: KM 05 + 400 Terreno plano con un ancho de superficie 4.02 m.

foto 109: KM 05 + 400, Talud margen izq. Ausencia de material de afirmado, con presencia de deformaciones y erosiones.

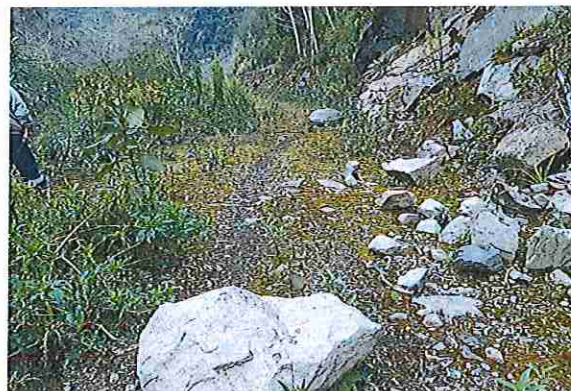
Foto 110: KM 05 + 450 Terreno plano con un ancho de superficie 4.00 m.

foto 110: KM 05 + 450, Ausencia de material de afirmado, con presencia de deformaciones y erosiones.

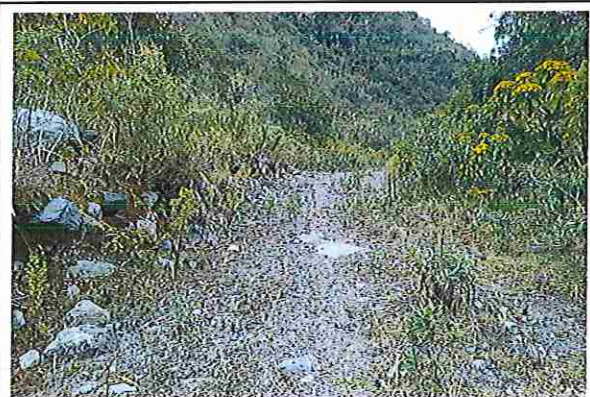
foto 111: KM 05 + 500 Terreno plano con un ancho de superficie 4.02 m.

foto 111: KM 05 + 500, Talud margen izq. Ausencia de material de afirmado, con presencia de deformaciones y erosiones.

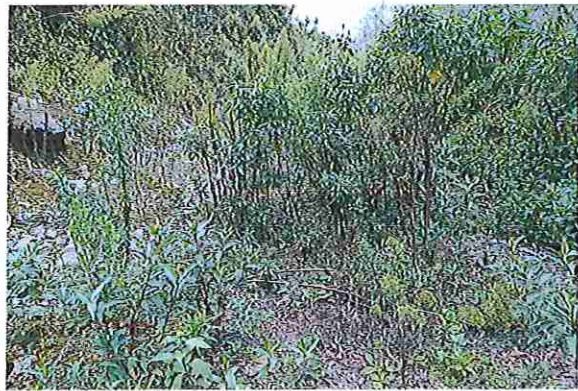
foto 115: KM 05 + 700 Terreno plano con un ancho de superficie 4.02 m.

foto 115: KM 05 + 700, Ausencia de material de afirmado, con presencia de deformaciones y erosiones.

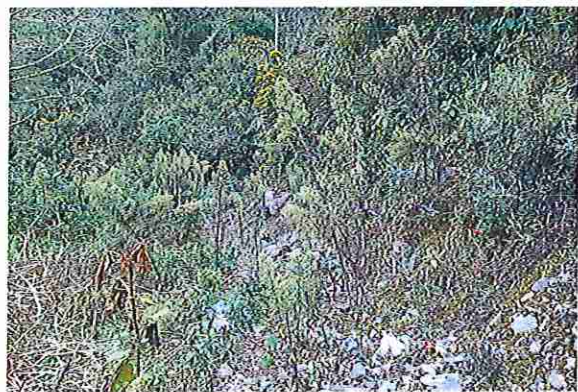
foto 117: KM 05 + 800 Terreno plano con un ancho de superficie 4.02 m.

foto 117: KM 05 + 800, Talud margen izq. Ausencia de material de afirmado, con presencia de deformaciones y erosiones.

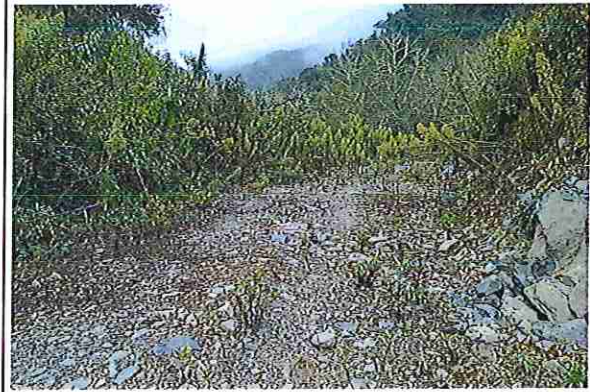
foto 118: KM 05 + 850 Terreno plano con un ancho de superficie 3.97 m.

foto 118: KM 05 + 850, Ausencia de material de afirmado, con presencia de deformaciones y erosiones.

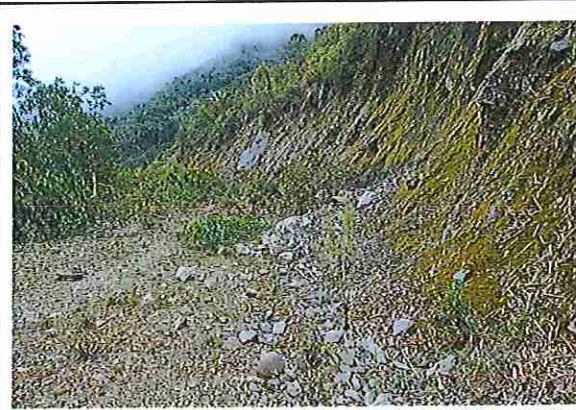
foto 122: KM 06 + 050 Terreno ondulado con un ancho de superficie 3.98 m.

foto 122: KM 06 + 050, Ausencia de material de afirmado, con presencia de deformaciones y erosiones.

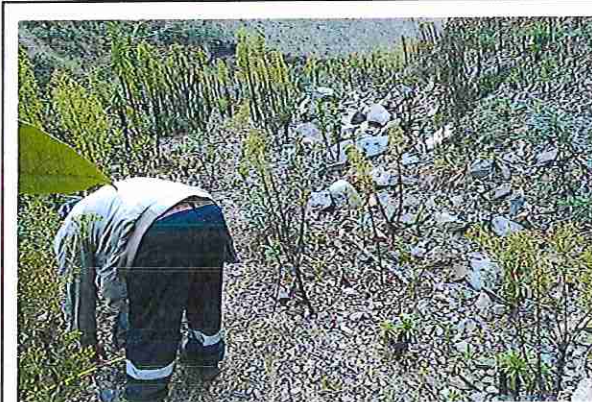
foto 123: KM 06 + 100 Terreno ondulado con un ancho de superficie 3.97 m.

foto 123: KM 06 + 100, baden de piedra donde se puede observar que la capa de rodadura presenta ahuellamiento

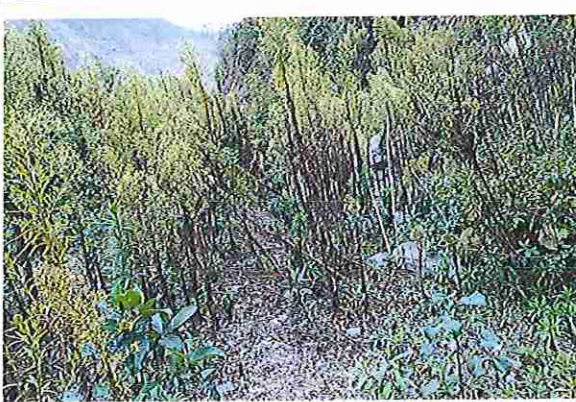
foto 124: KM 06 + 150 Terreno ondulado con un ancho de superficie 3.99 m.

foto 124: KM 06 + 150, Ausencia de material de afirmado, con presencia de deformaciones y erosiones.

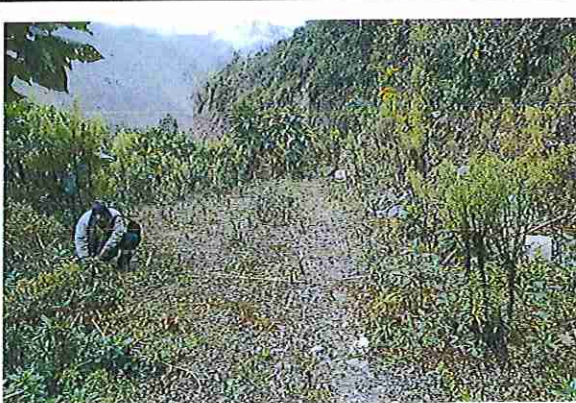
foto 126: KM 06 + 250 Terreno ondulado con un ancho de superficie 3.96 m.

foto 126: KM 06 + 250, Ausencia de material de afirmado, con presencia de deformaciones y erosiones.

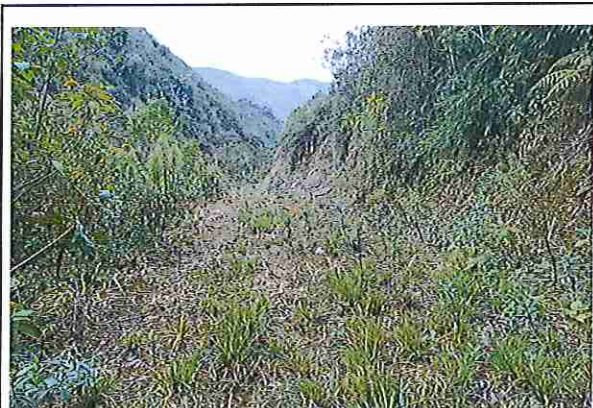
foto 139: KM 06 + 900 Terreno ondulado con un ancho de superficie 3.97 m.

foto 139: KM 06 + 900, Ausencia de material de afirmado, con presencia de deformaciones y erosiones.

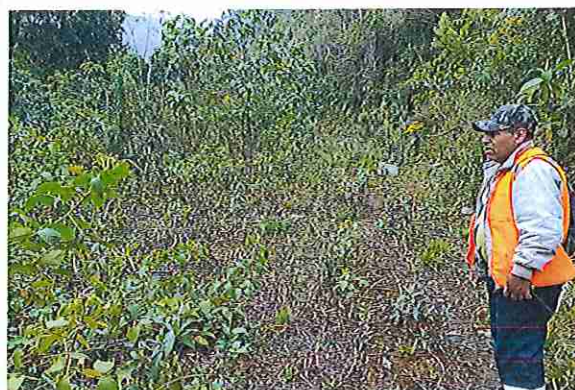
foto 140: KM 06 + 950 Terreno ondulado con un ancho de superficie 3.94 m.

foto 140: KM 06 + 950, Ausencia de material de afirmado, con presencia de deformaciones y erosiones.

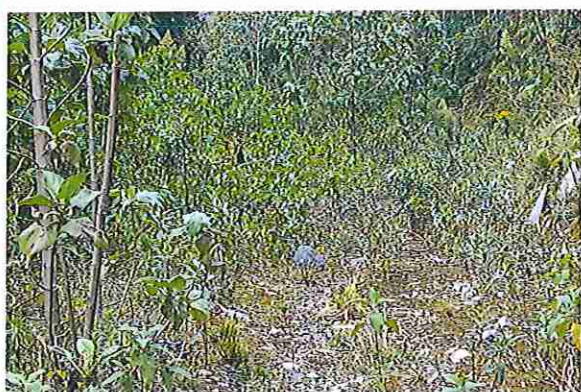
foto 141: KM 07 + 000 Terreno plano con un ancho de superficie 3.99 m.

foto 141: KM 07 + 000, Ausencia de material de afirmado, con presencia de deformaciones y erosiones.

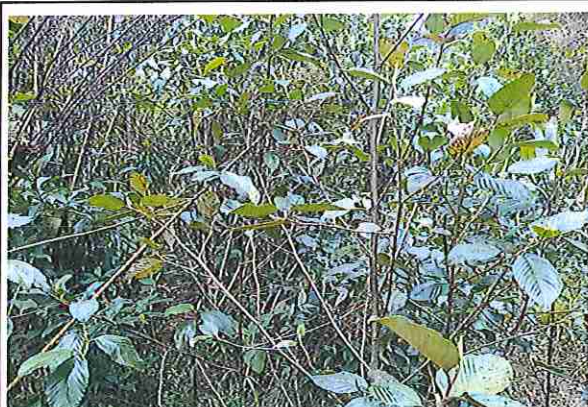
foto 143: KM 07 + 100 Terreno plano con un ancho de superficie 3.99 m.

foto 143: KM 07 + 100, Talud margen Izq. Ausencia de material de afirmado, con presencia de deformaciones y erosiones.

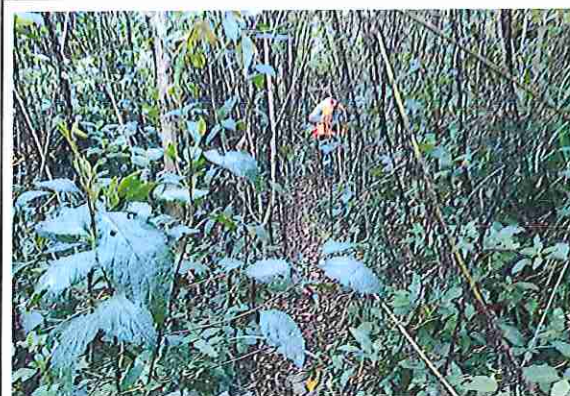
foto 144: KM 07 + 150 Terreno plano con un ancho de superficie 3.97 m.

foto 144: KM 07 + 150, Talud margen Izq. Ausencia de material de afirmado, con presencia de deformaciones y erosiones.

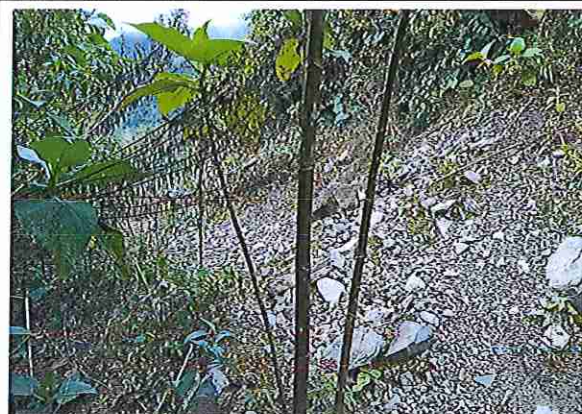
foto 146: KM 07 + 250 Terreno plano con un ancho de superficie 3.95 m.

foto 146: KM 07 + 250 , Talud margen Der. Ausencia de material de afirmado, con presencia de deformaciones y erosiones.

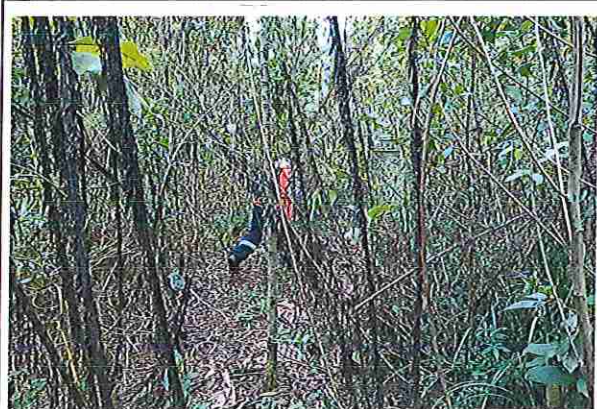
foto 147: KM 07 + 300 Terreno plano con un ancho de superficie 3.99 m.

foto 147: KM 07 + 300, Ausencia de material de afirmado, con presencia de deformaciones y erosiones.

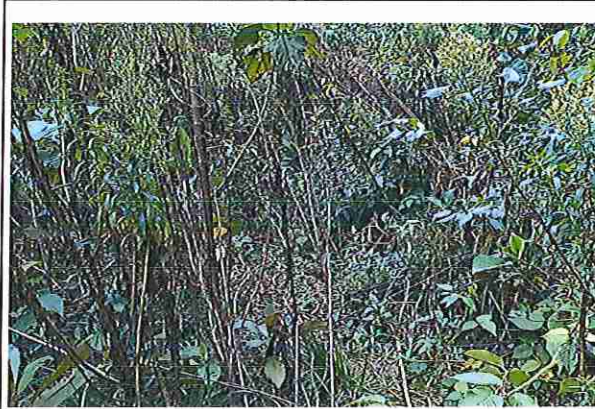
foto 148: KM 07 + 350 Terreno plano con un ancho de superficie 3.98 m.

foto 148: KM 07 + 350 , Talud margen Der. Ausencia de material de afirmado, con presencia de deformaciones y erosiones.

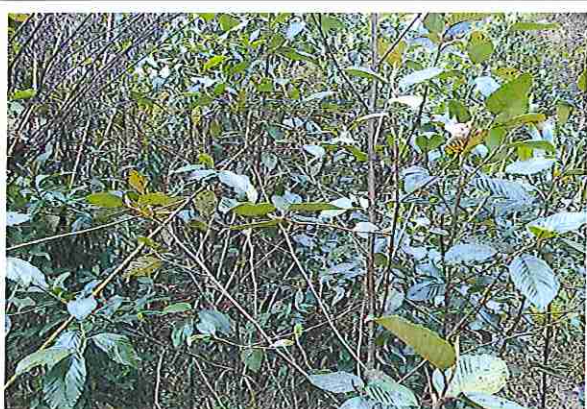
foto 149: KM 07 + 400 Terreno plano con un ancho de superficie 3.97 m.

foto 149: KM 07 + 400, Ausencia de material de afirmado, con presencia de deformaciones y erosiones.

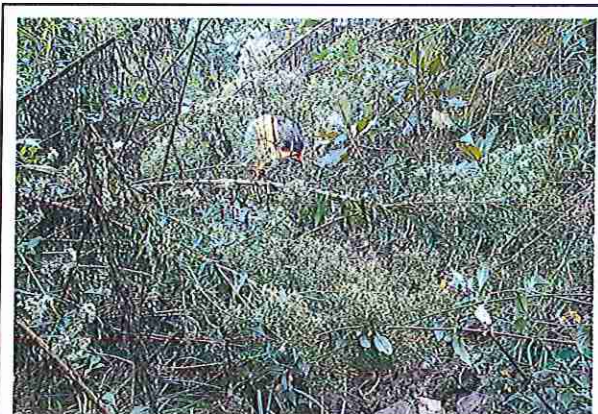
foto 150: KM 07 + 500 Terreno accidentado con un ancho de superficie 3.94 m.

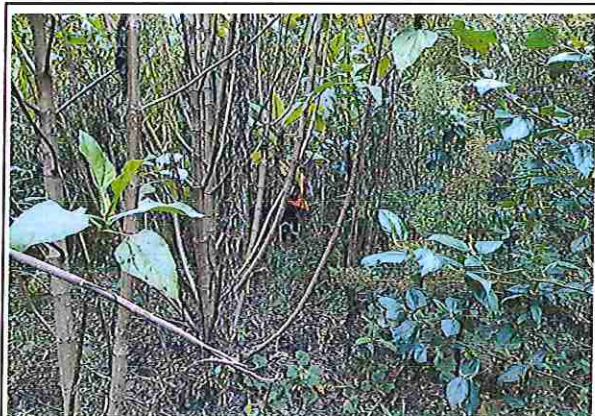
foto 152: KM 07 + 600 Terreno accidentado con un ancho de superficie 3.94 m.

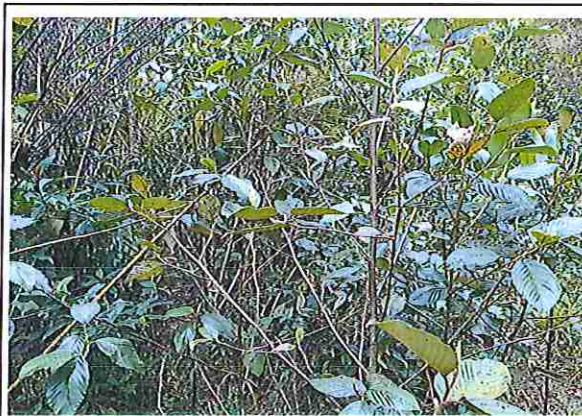
foto 153: KM 07 + 650 Terreno accidentado con un ancho de superficie 3.94 m.

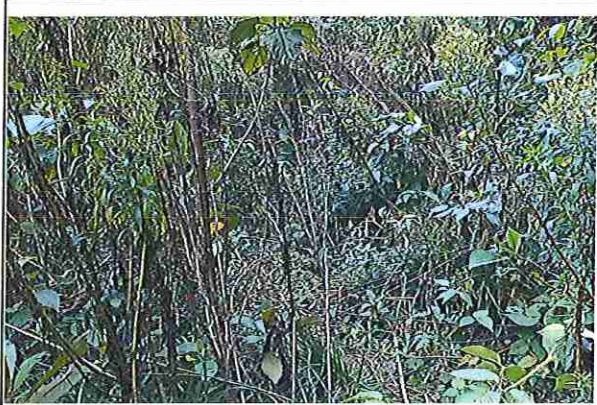
foto 154: KM 07 + 700 Terreno accidentado con un ancho de superficie 3.94 m.

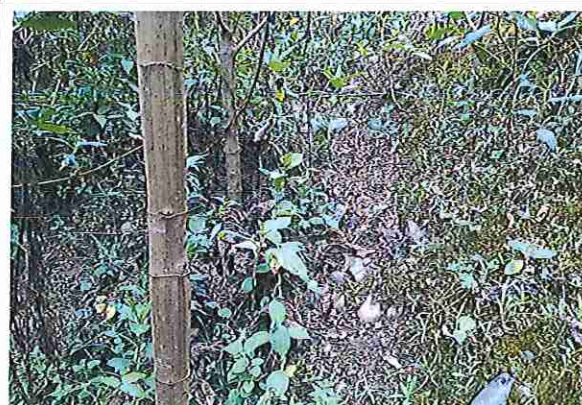
foto 155: KM 07 + 750 Terreno accidentado con un ancho de superficie 3.96 m.

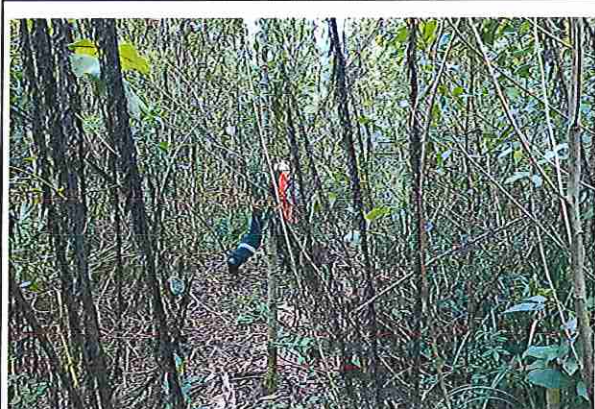
foto 156: KM 07 + 800 Terreno ondulado con un ancho de superficie 3.94 m.

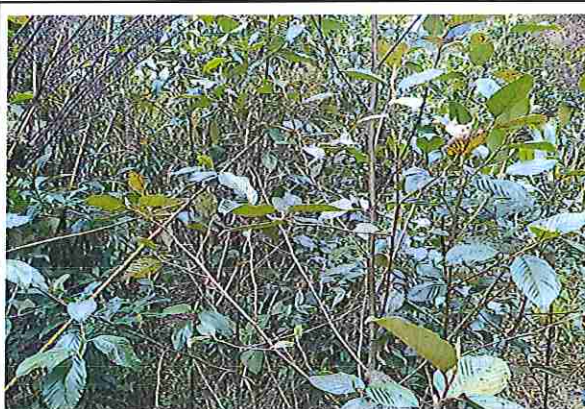
foto 159: KM 07 + 924 Terreno ondulado con un ancho de superficie 3.99 m.

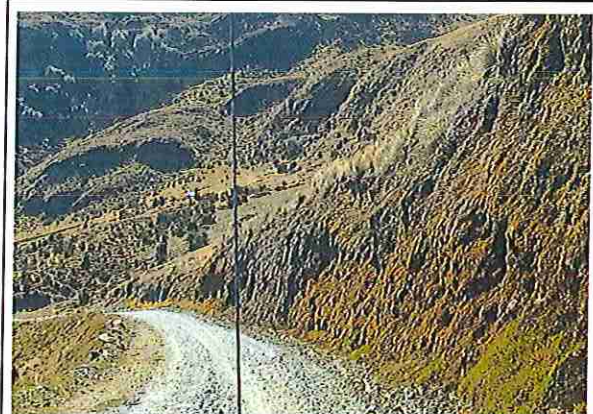
foto 48: 02 + 350, Ausencia de material de afirmado, con presencia de deformaciones y erosiones.

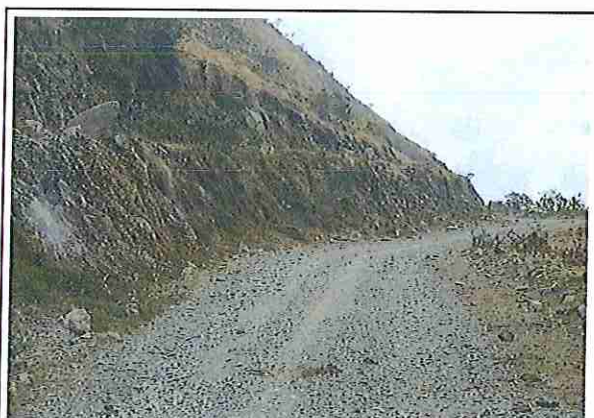
foto 114: KM 05 + 650, Talud margen izq. Ausencia de material de afirmado, con presencia de deformaciones y erosiones.
