**MUNICIPALIDAD PROVINCIAL DE  
CARABAYA**

**PLAN DE TRABAJO**

**"SERVICIO DE MANTENIMIENTO DEL CAMINO VECINAL TRAMO: TRAMO VI  
QUEHUANI- CAMATANI - PUMACHACA- MAPURAYA; CARABAYA - PUNO"**

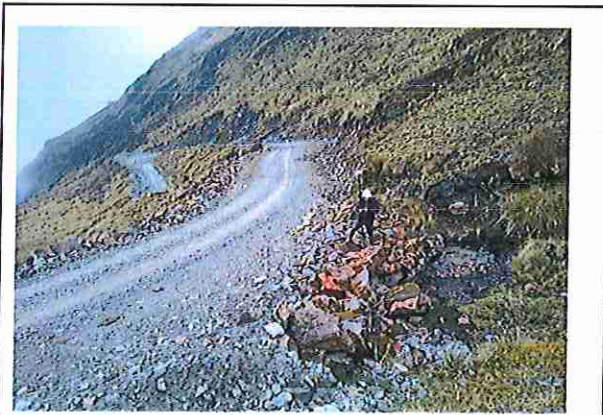
foto 126: KM 06 + 250, Ausencia de material de afirmado, con presencia de deformaciones y erosiones.

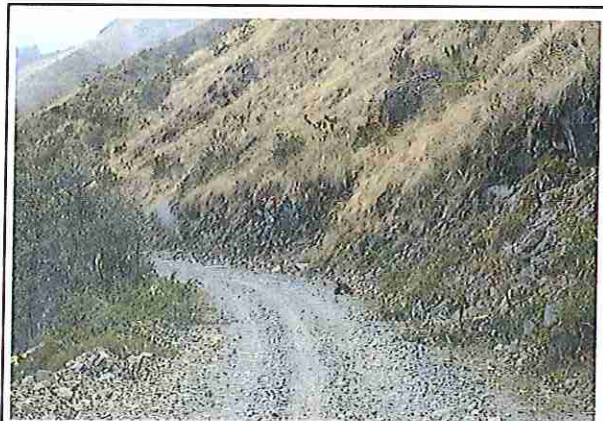
foto 138: KM 06 + 850, Ausencia de material de afirmado, con presencia de deformaciones y erosiones.

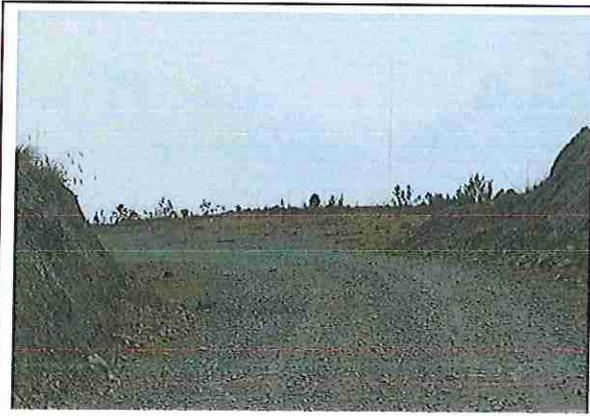
foto 139: KM 06 + 900, Ausencia de material de afirmado, con presencia de deformaciones y erosiones.

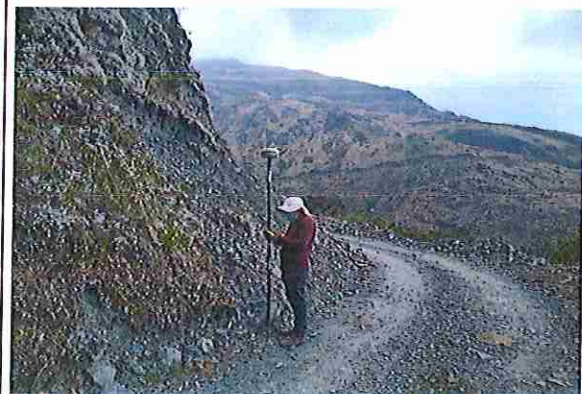
foto 144: KM 07 + 150, Talud margen Izq. Ausencia de material de afirmado, con presencia de deformaciones y erosiones.

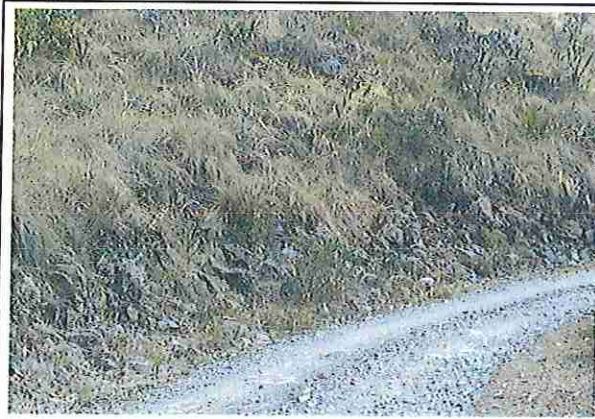
foto 145: KM 07 + 200, Ausencia de material de afirmado, con presencia de deformaciones y erosiones.

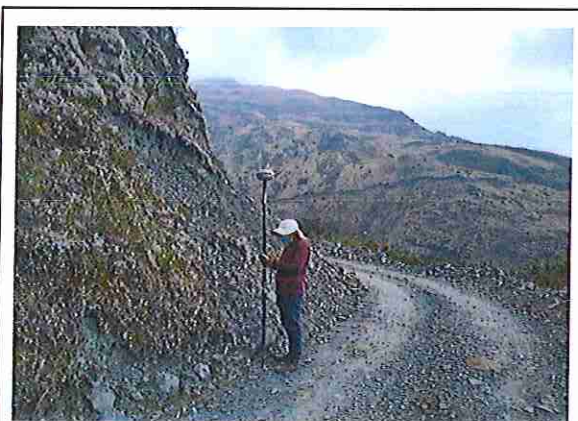
foto 150: KM 07 + 450 , Talud margen Der. Ausencia de material de afirmado, con presencia de deformaciones y erosiones.

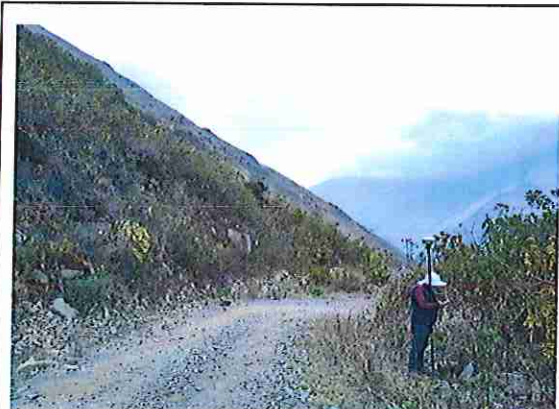
foto 336: KM 16 + 750, Ausencia de material de afirmado, con presencia de deformaciones y ahuellamiento.

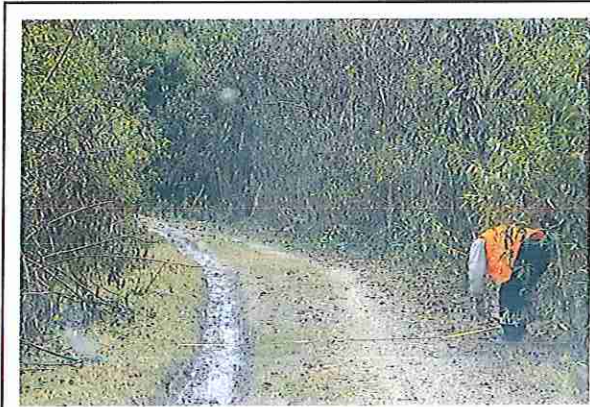
foto 49: KM 02 + 400, Ausencia de material de afirmado, con presencia de deformaciones y erosiones.

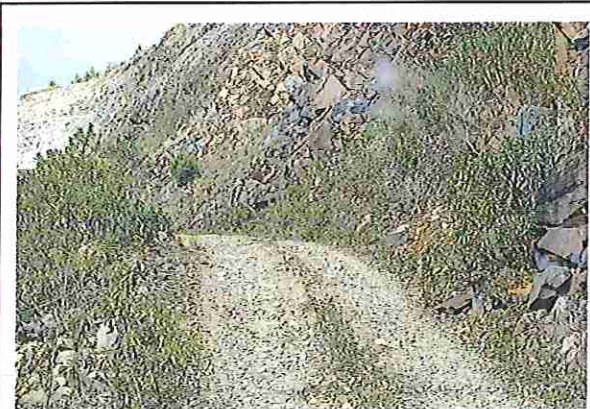
foto 51: KM 02 + 500, Ausencia de material de afirmado, con presencia de deformaciones y erosiones.

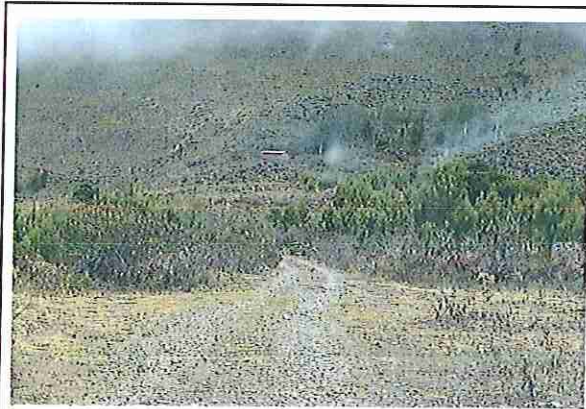
foto 67: KM 03 + 300, Ausencia de material de afirmado, con presencia de deformaciones y erosiones.

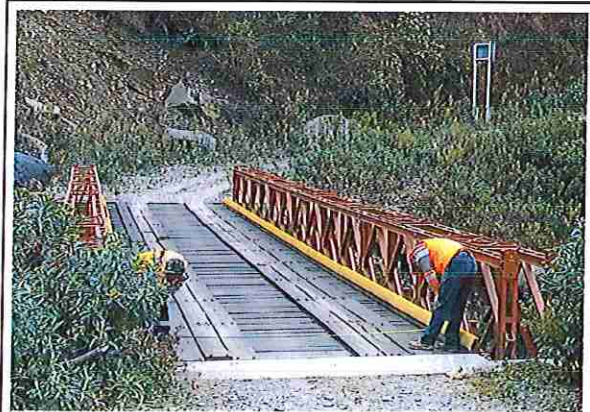
foto 82: KM 04 + 050,Ausencia de material de afirmado, con presencia de deformaciones y erosiones.

Foto 82: KM 04 + 050, donde se puede observar el puente frutiyalloc

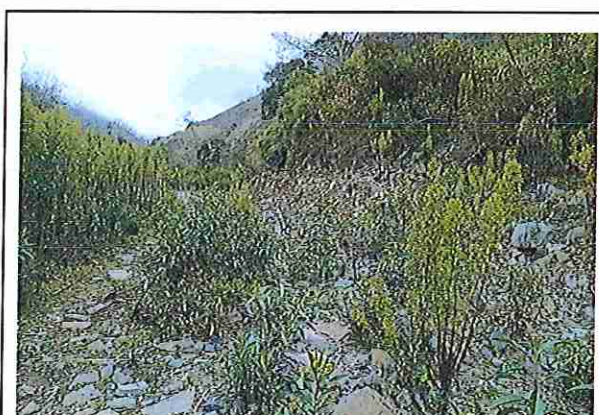
foto 90: KM 04 + 450, Ausencia de material de afirmado, con presencia de deformaciones y erosiones.

Foto 90: KM 04 + 450, donde se puede observar que tiene la capa de rodadura tiene erosión

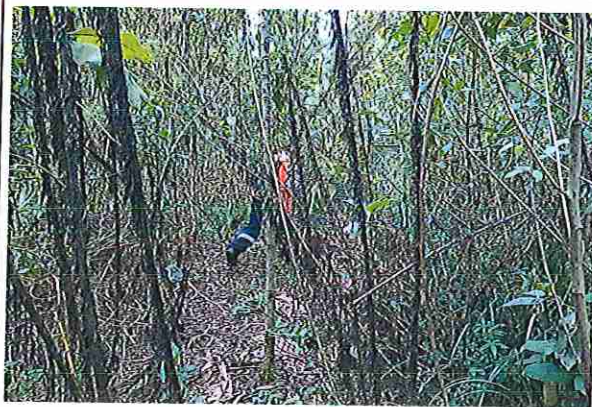
foto 147: KM 07 + 300, Ausencia de material de afirmado, con presencia de deformaciones y erosiones.

foto 147: KM 07 + 300, Ausencia de material de afirmado, con presencia de deformaciones y erosiones

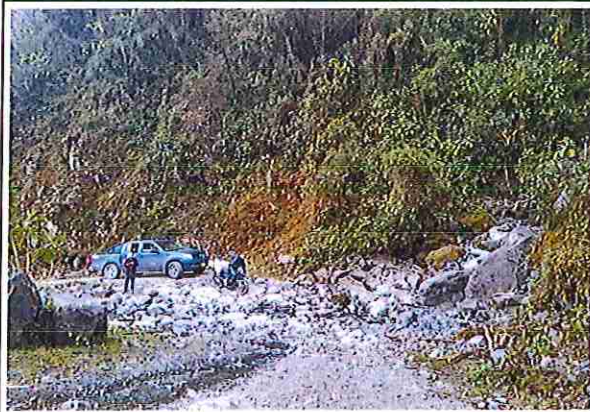
foto 03: tajea, KM 07 + 670, se encuentra en estado regular requiere de limpieza.

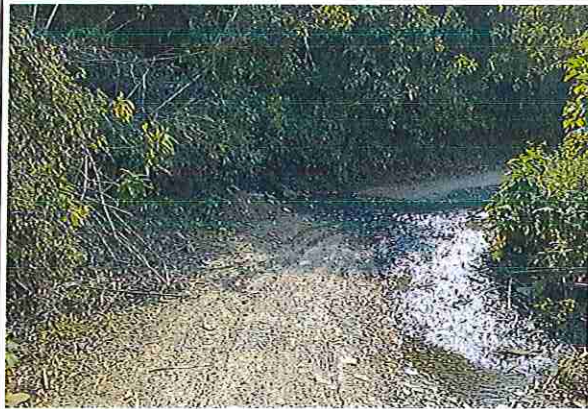
foto 09: baden KM 02 + 550, se encuentra en buen estado, parcialmente obstruida.

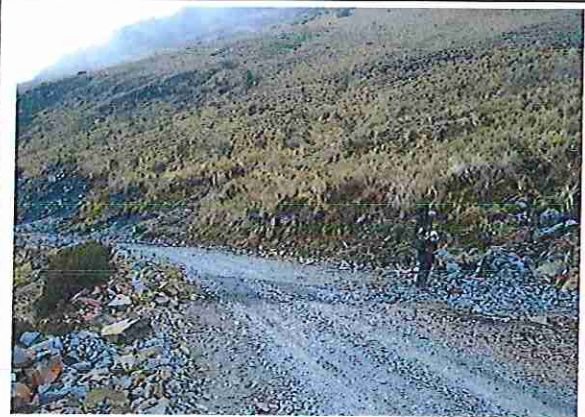
foto 16: Tajea KM 09 + 860 en regular estado, pero requiere limpieza.

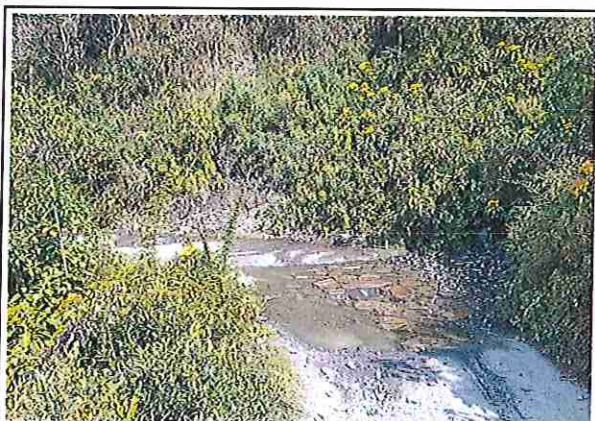
foto 17: baden KM 10+500, se encuentra en regular estado, pero requiere de limpieza

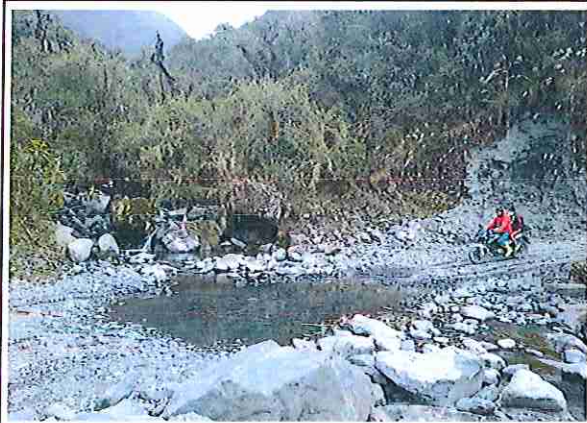
foto 01: baden, KM 00 + 200, estado regular.

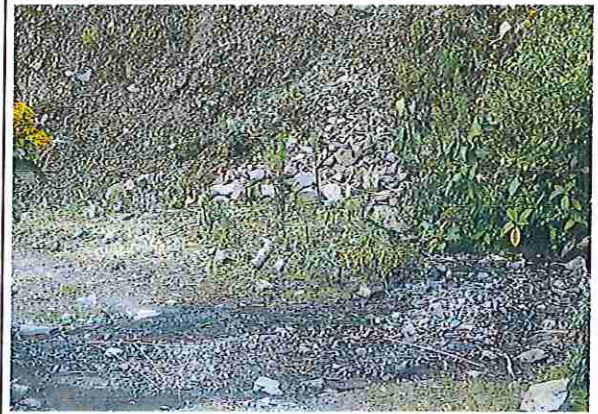
foto 02: baden KM 01 + 150 se encuentra en buen estado requiere de limpieza.

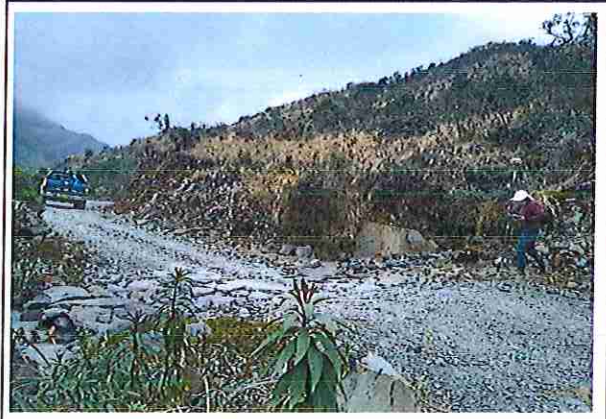
Foto 04: baden KM 04 + 700, se encuentra en regular estado requiere de limpieza.

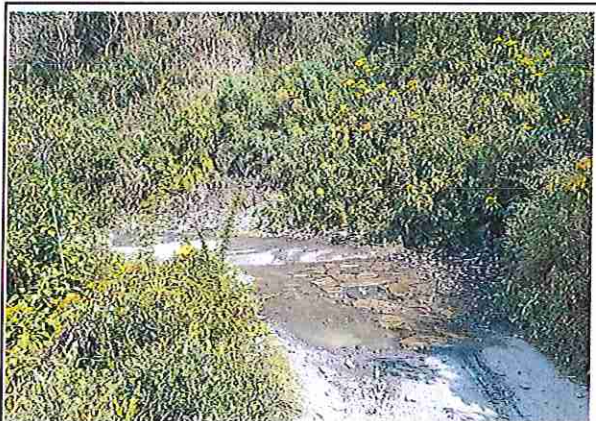
foto 05: baden KM 05 + 300 se encuentra en buen estado requiere de limpieza.

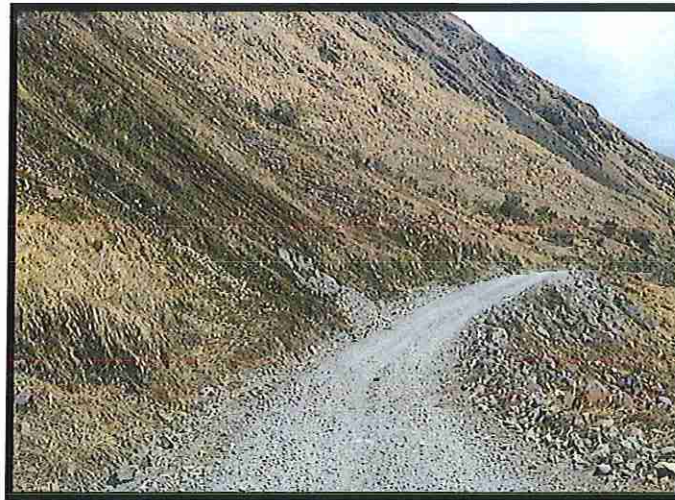
Km 04+001 –  
Km 05+000

Descripción: Topografía escarpada, los taludes son estables, además se ha podido identificar que la plataforma presenta deformaciones, erosiones, baches y afluencia de agua, además gran parte de las cunetas se encuentran obstruidas o son inexistentes, donde amerita la intervención de mantenimiento rutinario, así mismo para la colocación del afirmado se está considerando la capa nivelante de 5cm y una capa de afirmado de 15cm a fin de lograr las características de una carretera afirmada, indicando que desde su apertura no se realizó el trabajo antes descrito, el ancho promedio registrado es de 4.00 m.

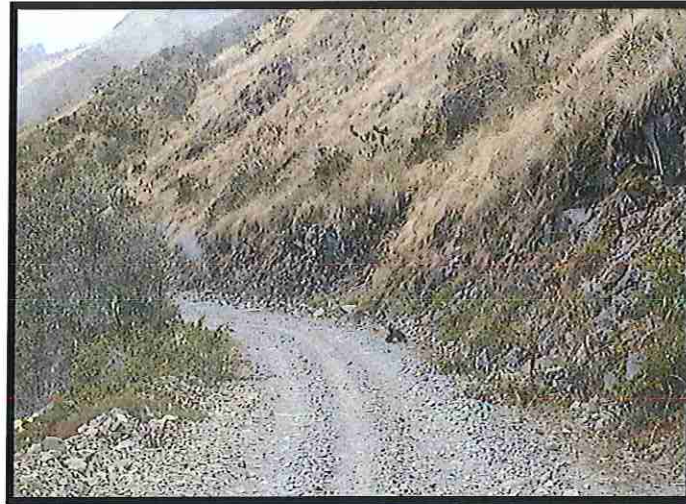
Km 08+001 –  
Km 09+000

Descripción: Topografía escarpada, los taludes son estables, además se ha podido identificar que la plataforma presenta deformaciones, erosiones y baches, además gran parte de las cunetas se encuentran obstruidas o son inexistentes, donde amerita la intervención de mantenimiento rutinario, así mismo para la colocación del afirmado se está considerando la capa nivelante de 5cm y una capa de afirmado de 15cm a fin de lograr las características de una carretera afirmada, indicando que desde su apertura no se realizó el trabajo antes descrito, el ancho promedio registrado es de 4.00 m.

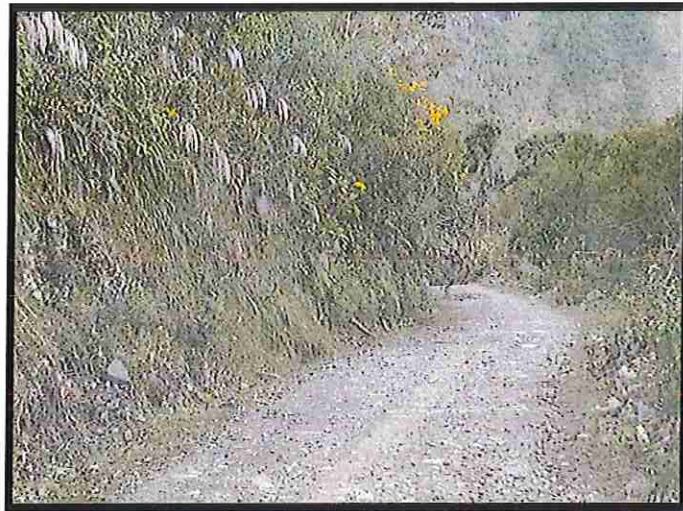
Km 13+001 –  
Km 14+000

Descripción: Topografía ondulada y accidentada, los taludes son estables, además se ha podido identificar que la plataforma presenta deformaciones, erosiones y afluencia de agua, además gran parte de las cunetas se encuentran obstruidas o son inexistentes, donde amerita la intervención de mantenimiento rutinario, así mismo para la colocación del afirmado se está considerando la capa nivelante de 5cm y una capa de afirmado de 15cm a fin de lograr las características de una carretera afirmada, indicando que desde su apertura no se realizó el trabajo antes descrito, el ancho promedio registrado es de 4.00 m.

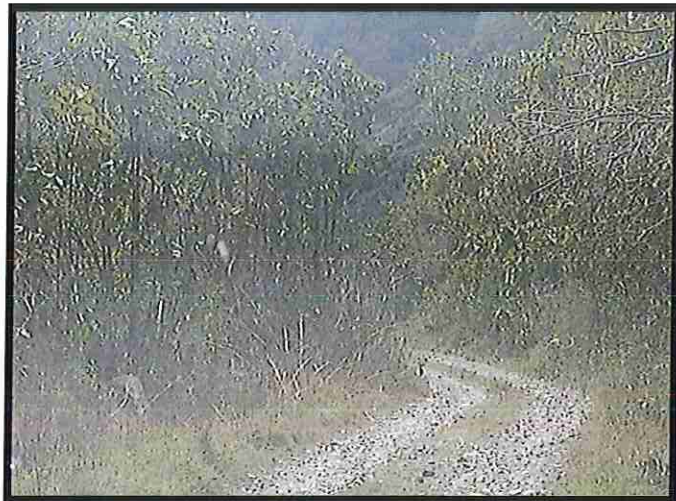
<p>Km 18+001 – Km 19+000</p>	<p>Descripción: Topografía escarpada, los taludes son estables, además se ha podido identificar que la plataforma presenta deformaciones, erosiones y baches, además gran parte de las cunetas se encuentran obstruidas o son inexistentes, donde amerita la intervención de mantenimiento rutinario, así mismo para la colocación del afirmado se está considerando la capa nivelante de 5cm y una capa de afirmado de 15cm a fin de lograr las características de una carretera afirmada, indicando que desde su apertura no se realizó el trabajo antes descrito, el ancho promedio registrado es de 4.00 m.</p> <p>Vista Fotográfica:</p>

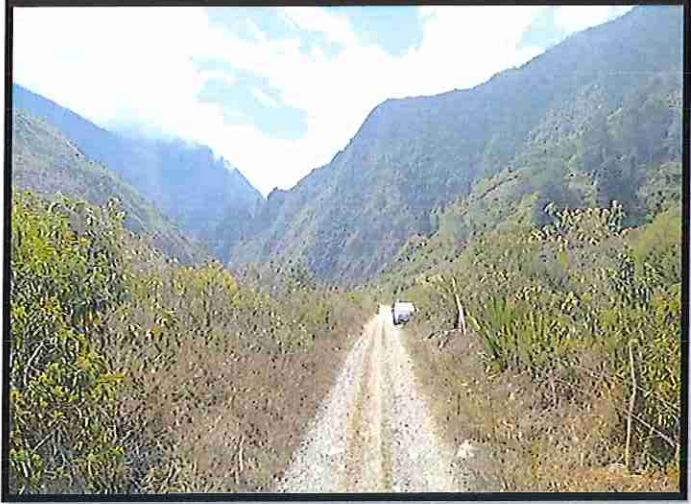
<p>Km 21+001 – Km 22+000</p>	<p>Descripción: Topografía accidentada, los taludes son estables, además se ha podido identificar que la plataforma presenta deformaciones, erosiones y baches, además gran parte de las cunetas se encuentran obstruidas o son inexistentes, donde amerita la intervención de mantenimiento rutinario, así mismo para la colocación del afirmado se está considerando la capa nivelante de 5cm y una capa de afirmado de 15cm a fin de lograr las características de una carretera afirmada, indicando que desde su apertura no se realizó el trabajo antes descrito, el ancho promedio registrado es de 4.00 m.</p> <p>Vista Fotográfica:</p>

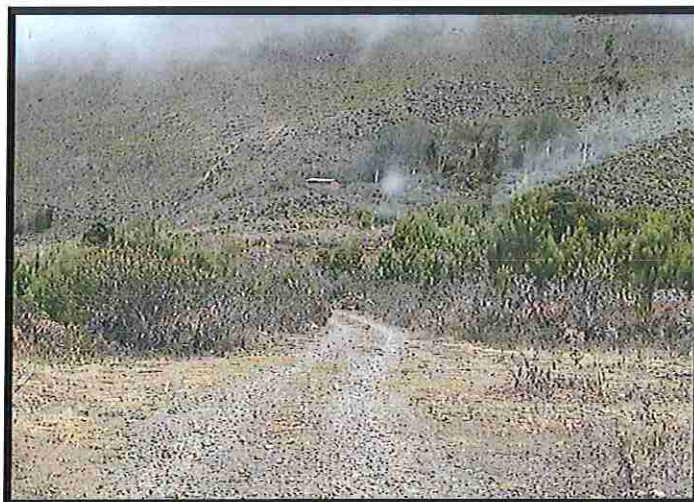
Km 04+001 –  
Km 05+000

Descripción: Topografía ondulada y accidentada, los taludes son estables, además se ha podido identificar que la plataforma presenta deformaciones, erosiones y baches, además gran parte de las cunetas se encuentran obstruidas o son inexistentes, donde amerita la intervención de mantenimiento rutinario, así mismo para la colocación del afirmado se está considerando la capa nivelante de 5cm y una capa de afirmado de 15cm a fin de lograr las características de una carretera afirmada, indicando que desde su apertura no se realizó el trabajo antes descrito, el ancho promedio registrado es de 4.00 m.

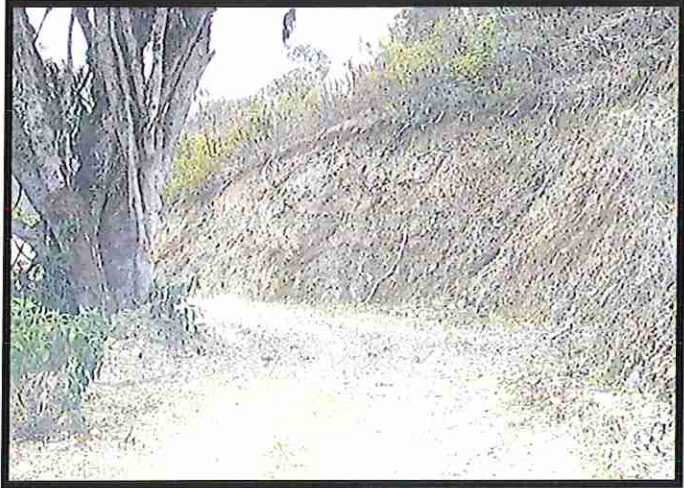
<p>Km 07+001 – Km 07+924</p>	<p>Descripción: Topografía plana y ondulada, los taludes son estables, además se ha podido identificar que la plataforma presenta deformaciones y erosiones, además gran parte de las cunetas se encuentran obstruidas o son inexistentes, donde amerita la intervención de mantenimiento rutinario, así mismo para la colocación del afirmado se está considerando la capa nivelante de 5cm y una capa de afirmado de 15cm a fin de lograr las características de una carretera afirmada, indicando que desde su apertura no se realizó el trabajo antes descrito, el ancho promedio registrado es de 4.00 m.</p> <p>Vista Fotográfica:</p>

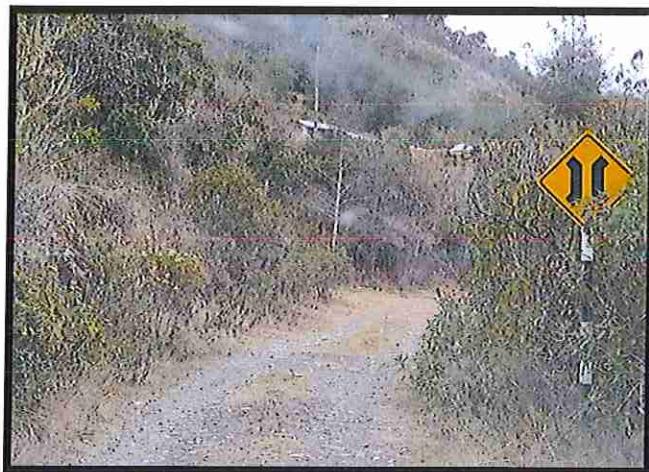
FOTO N° 01 Se puede apreciar el estado de la superficie de rodadura entre el Km 00+000 - Km 01 +000

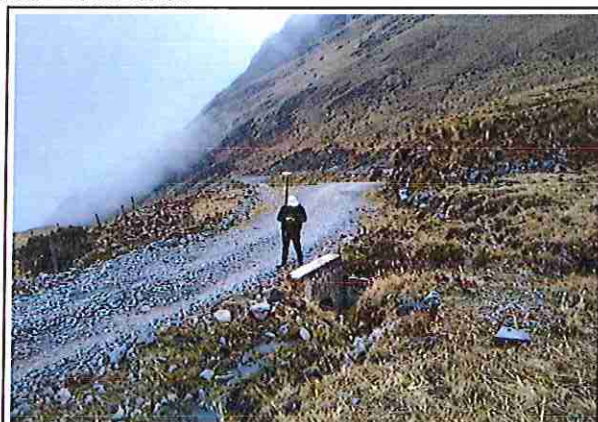
foto 02: Alcantarilla KM 00+610, se encuentra en regular estado requiere de limpieza.

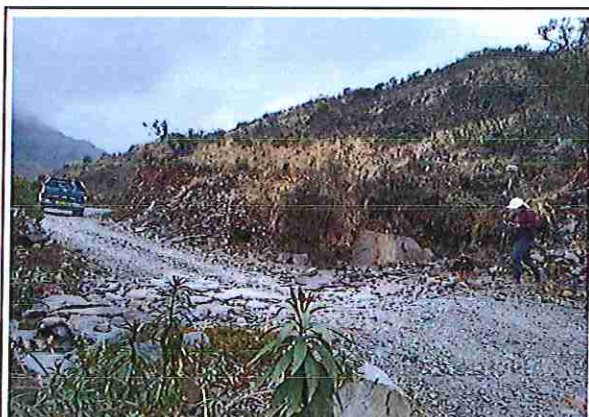
foto 04: baden KM 00 + 960, se encuentra en regular estado requiere de limpieza.

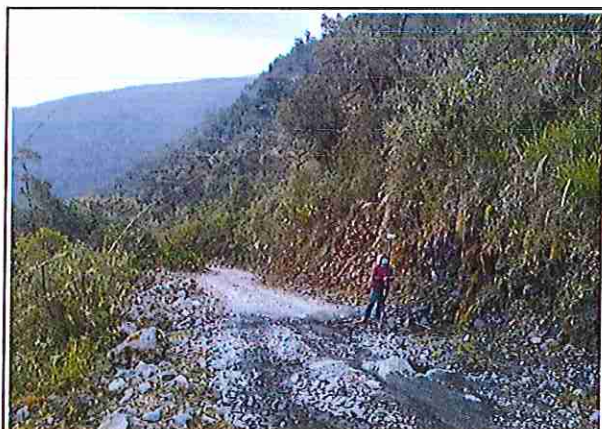
foto 05: KM 0 1+ 620 tajea se encuentra en regular estado requiere de limpieza.

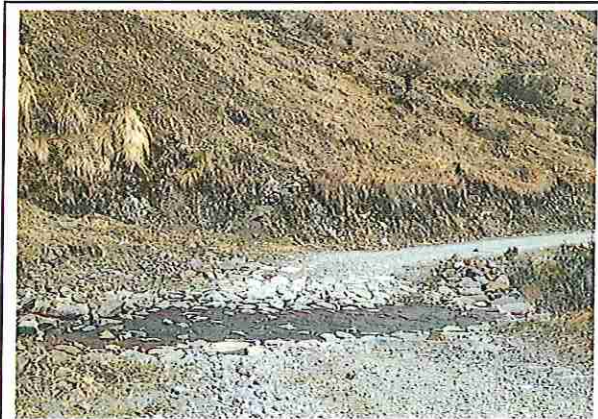
foto 07: Tajea KM 02 + 030, baden se encuentra en mal estado requiere de limpieza

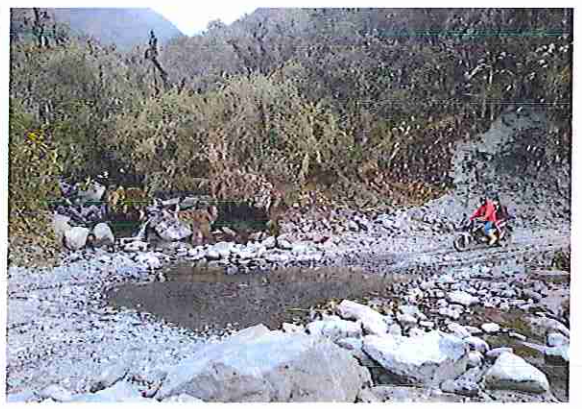
foto 10: baden KM 02 + 890, se encuentra en regular estado y parcialmente obstruida.

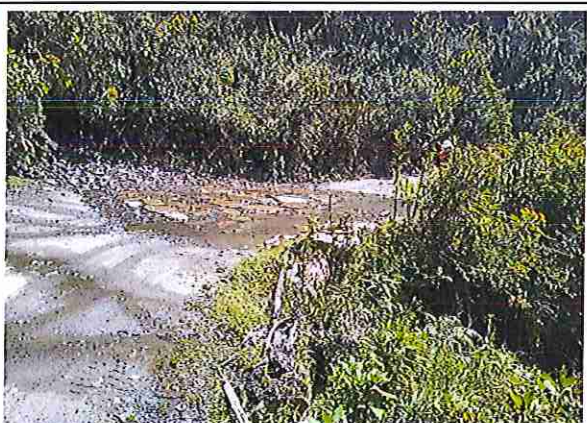
foto 11: baden KM 02 + 990, se encuentra en buen estado y parcialmente obstruida.

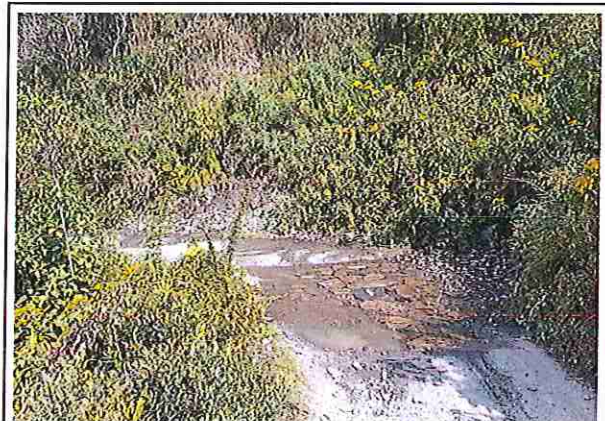
foto 14: baden KM 06 + 110 en regular estado pero está semi obstruida.

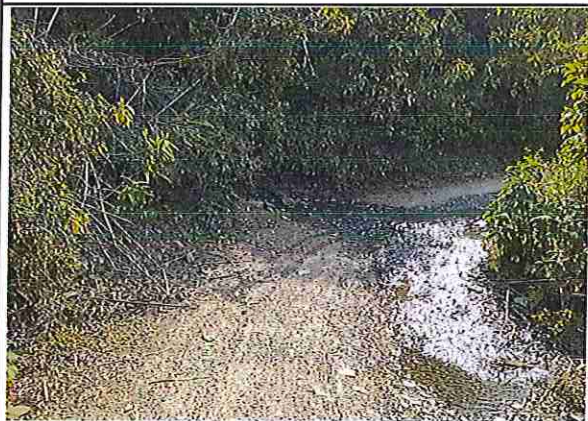
foto 15: Baden KM 06 + 380, se encuentra en regular estado, pero requiere de limpieza

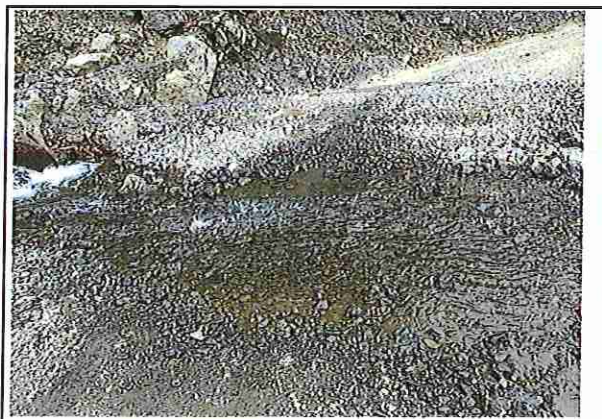
foto 18: baden KM 11 + 050 en regular estado pero está semi obstruida.

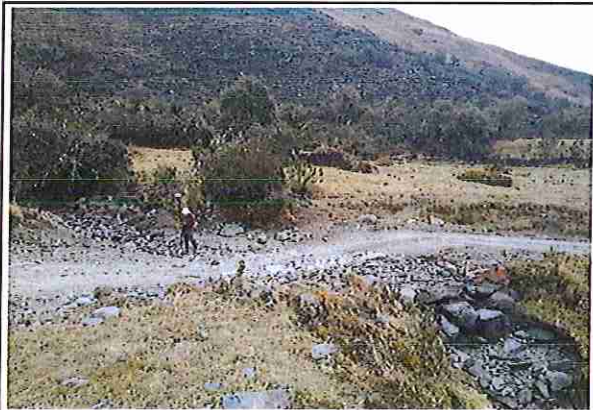
foto 21: tajea KM 16 + 040, se encuentra en buen estado, pero requiere de limpieza

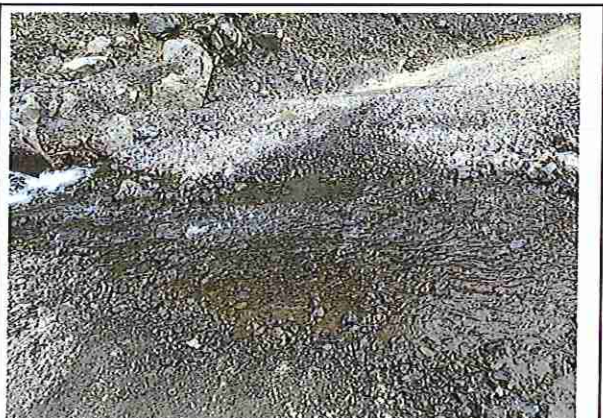
foto 24: tajea KM 21 + 840, se encuentra en buen estado, pero requiere de limpieza

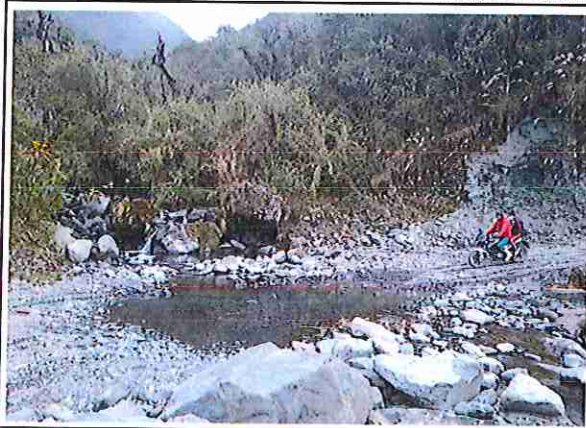
foto 01: baden, KM 00 + 200, estado regular.

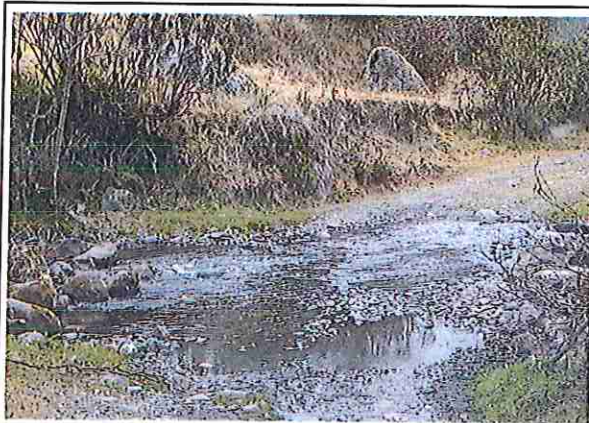
foto 03: baden, KM 02 + 050 se encuentra en regular estado requiere de limpieza.

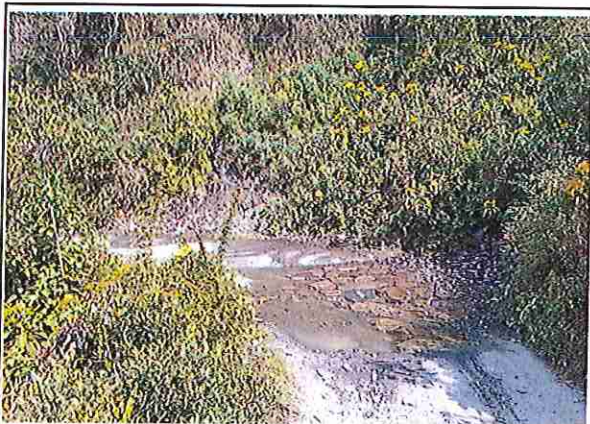
foto 05: baden KM 05 + 300 se encuentra en buen estado requiere de limpieza.

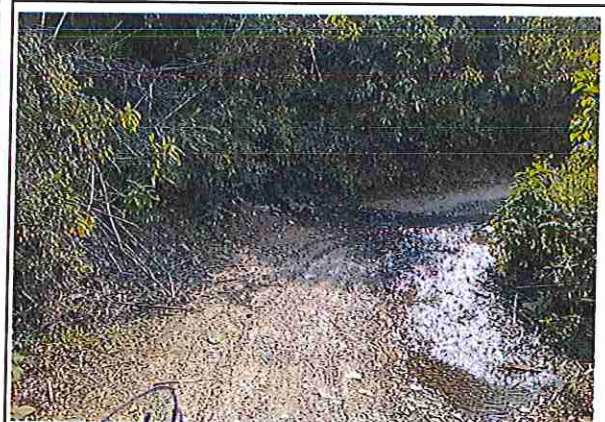
foto 06: baden KM 05 + 350, se encuentra en mal estado y se encuentra regularmente saturado.

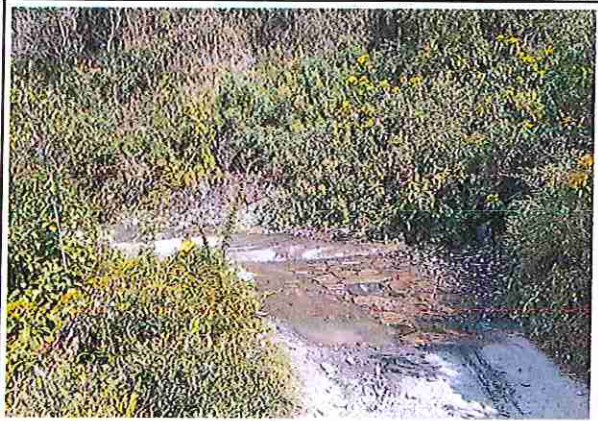
foto 07: baden KM 07 + 400, se encuentra en regular estado requiere de limpieza

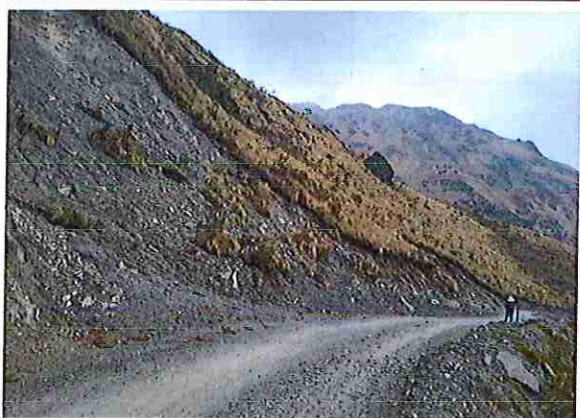
foto 03: KM 00 + 500, donde se puede observar que tiene la capa de rodadura tiene erosión

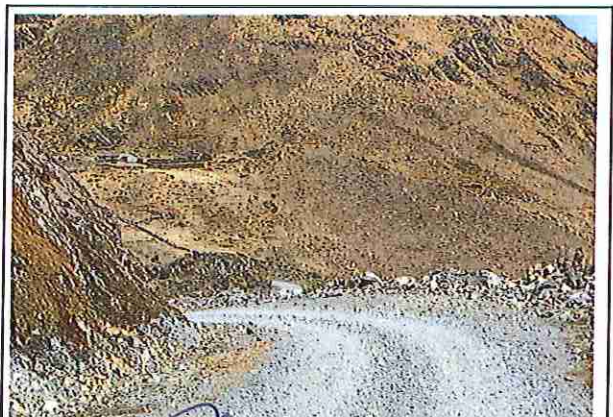
Foto 06: KM 01 + 250, donde se puede observar que tiene la capa de rodadura tiene erosión

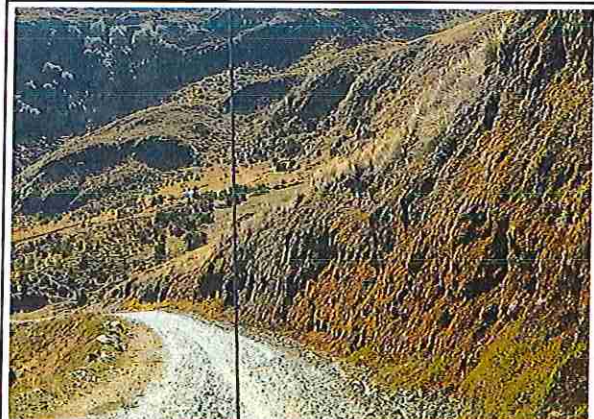
foto 10: KM 02 + 250, Ausencia de material de afirmado, con presencia de deformaciones y erosiones.

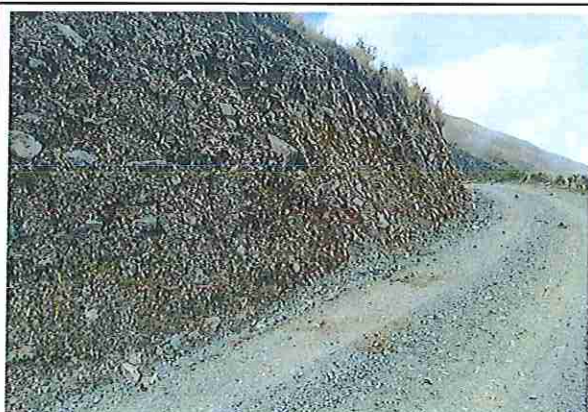
foto 24: KM 05 + 750, Talud margen izq. Ausencia de material de afirmado, con presencia de deformaciones y erosiones.

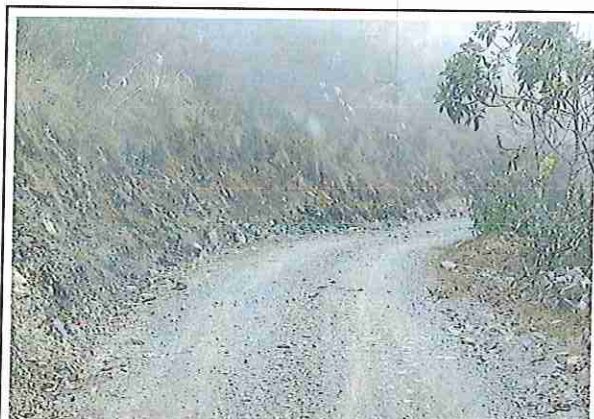
foto 31: KM 07 + 500, Ausencia de material de afirmado, con presencia de deformaciones y erosiones.

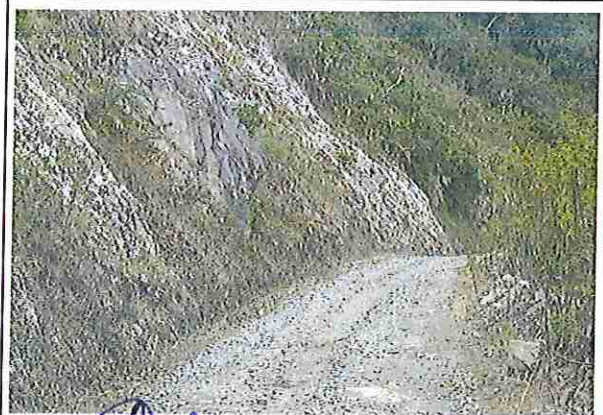
foto 48: KM 11 + 750, Talud margen Izq. Ausencia de material de afirmado, con presencia de deformaciones y erosione

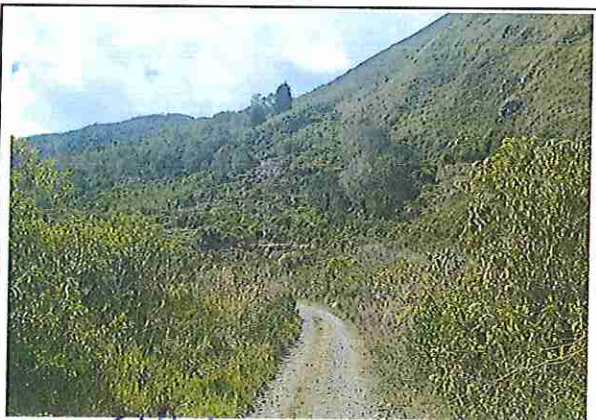
foto 84: KM 20 + 750, Ausencia de material de afirmado con presencia de deformaciones y erosiones.

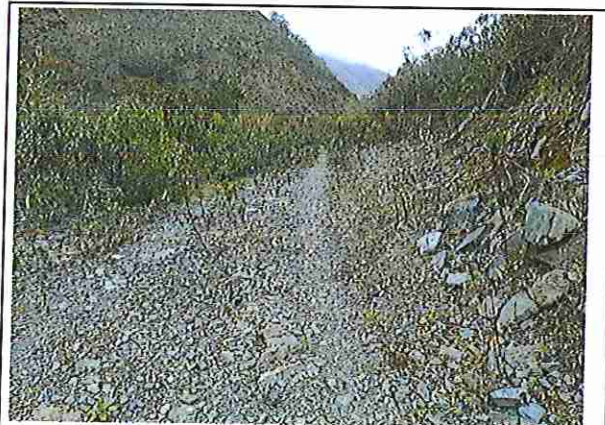
Foto 18: KM 04 + 250, donde se puede observar que tiene la capa de rodadura tiene erosión
